## Volvo S60 Momentum

EZ 04/2011 | Limousine | Diesel | Schaltgetriebe | 247.063km  
Besteuerung: Differenzbesteuert (§25a UStG)  
Fahrzeugstandort: 26\*\*\*  
Fahrzeug aufgenommen am: 03.08.2026

# Hinweise zum Zustandsbericht

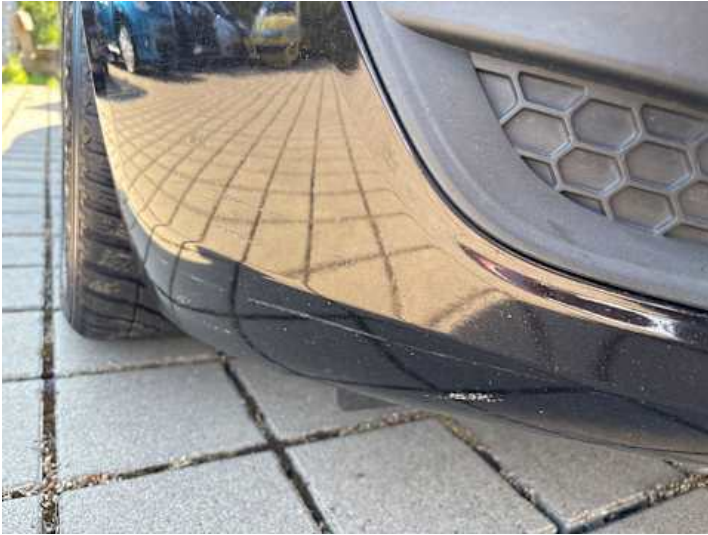
Stoßstange vorne (Kratzer)

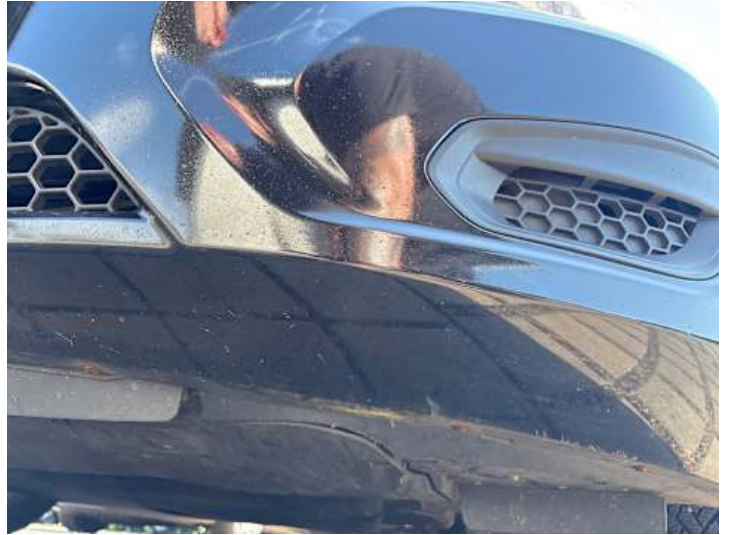
Stoßstange vorne (Kratzer)

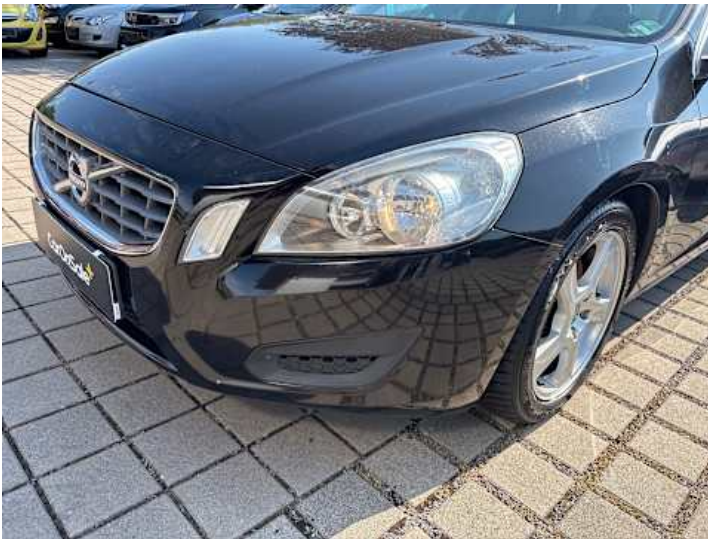
Stoßstange vorne (Kratzer)

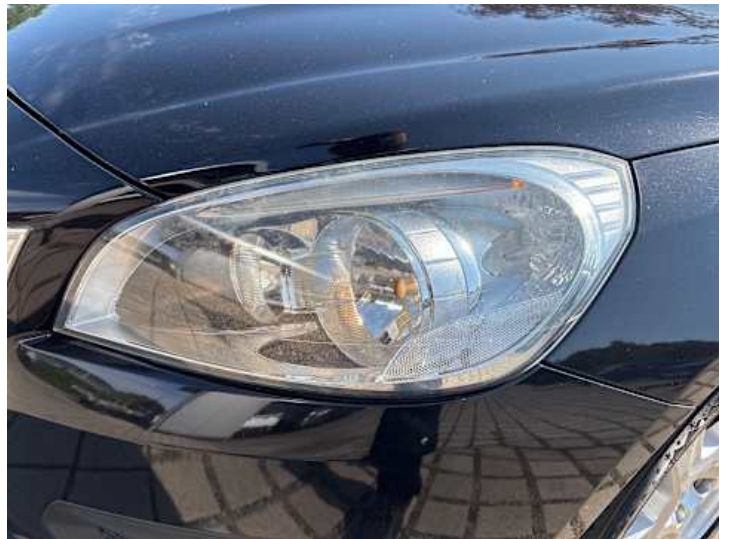
Scheinwerfer (links) (Blind)

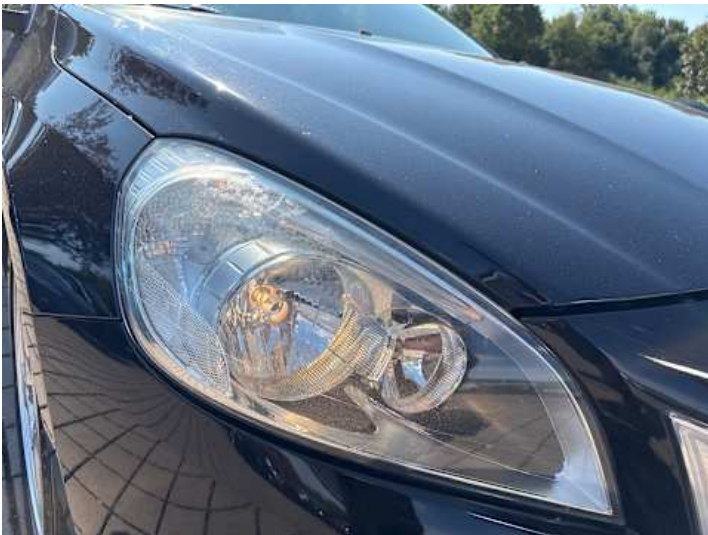
Scheinwerfer (rechts) (Blind)

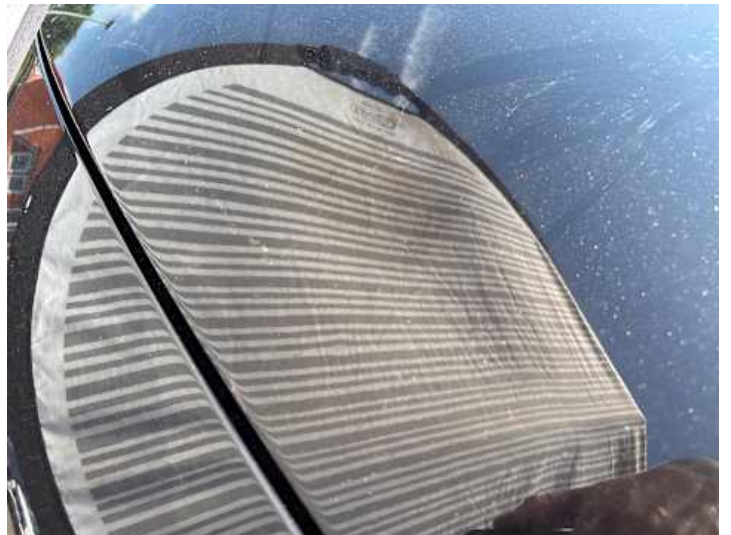
Motorhaube (Delle)

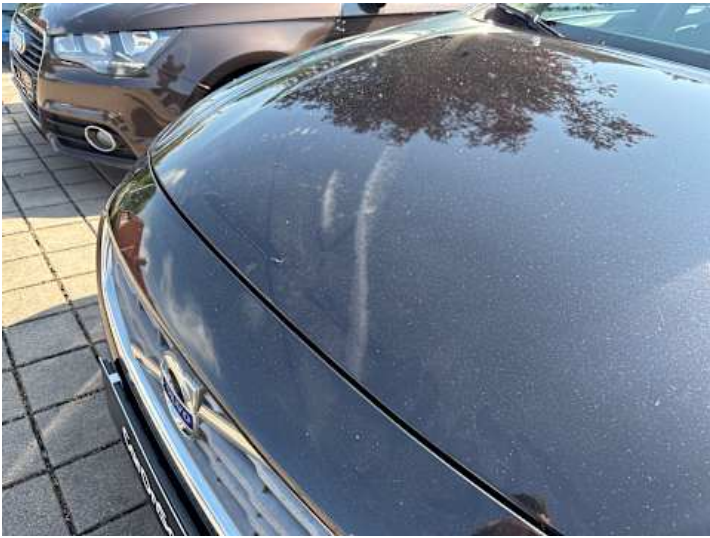
Motorhaube (Delle)

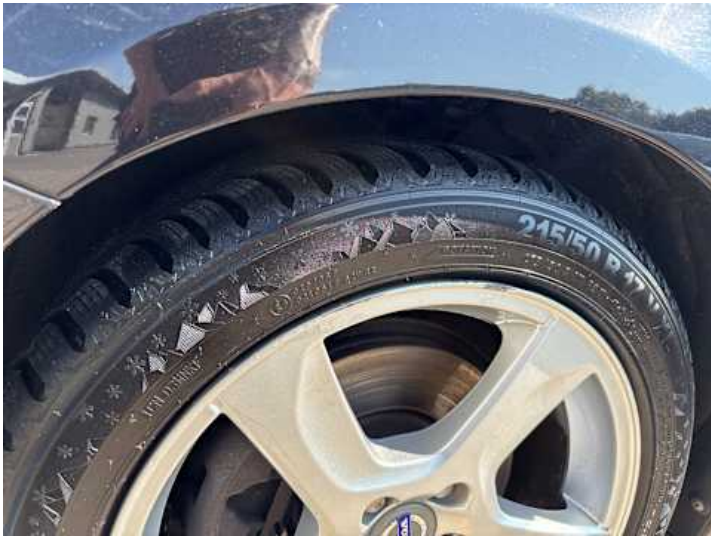
Rad (Kratzer)

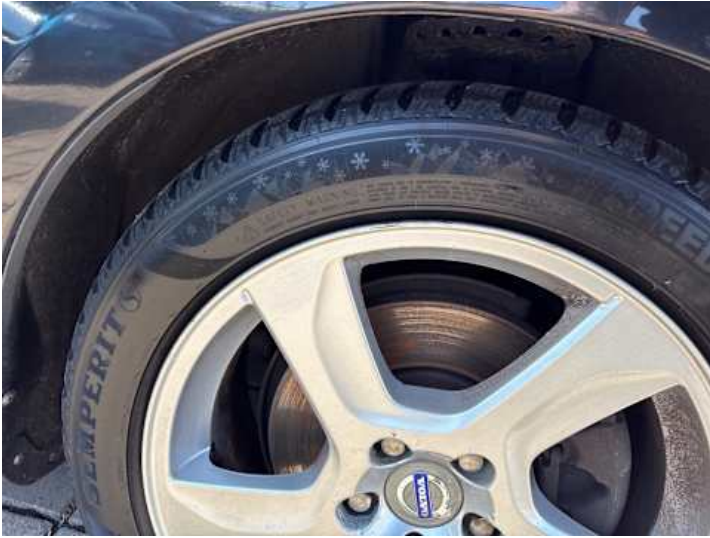
Rad (Kratzer)

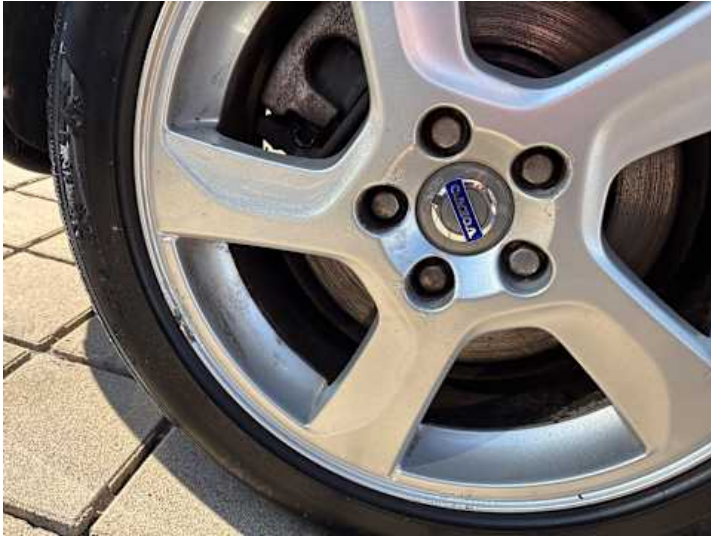
Rad (Kratzer)

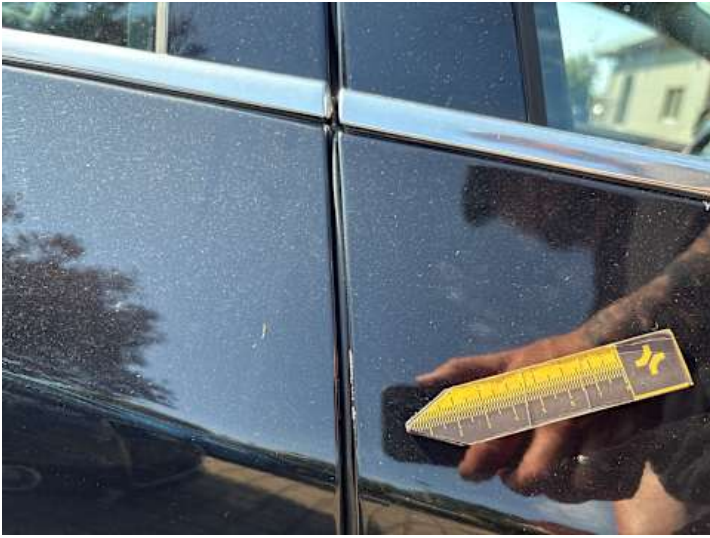
| Fahrzeugteil | Lackschichtdicke (in µm) | Fahrzeugteil | Lackschichtdicke (in µm) |
|---|---|---|---|
| Fahrertür | 215 | Beifahrertür | 150 |

Beifahrertür (Kratzer)

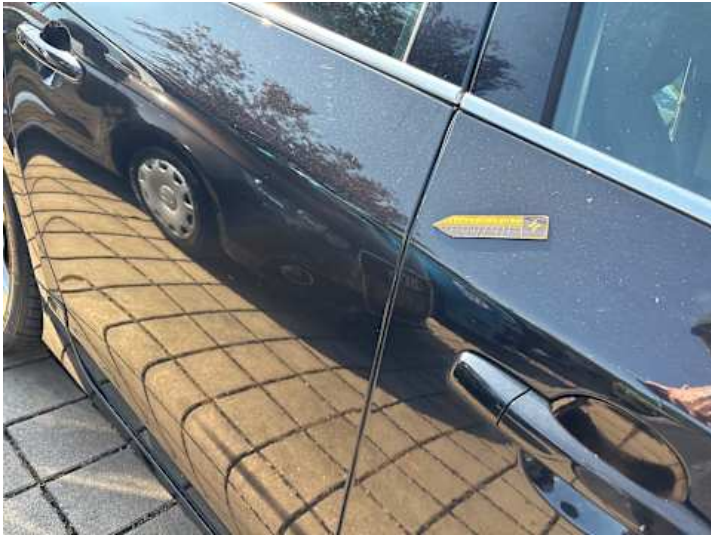
Beifahrertür (Kratzer)

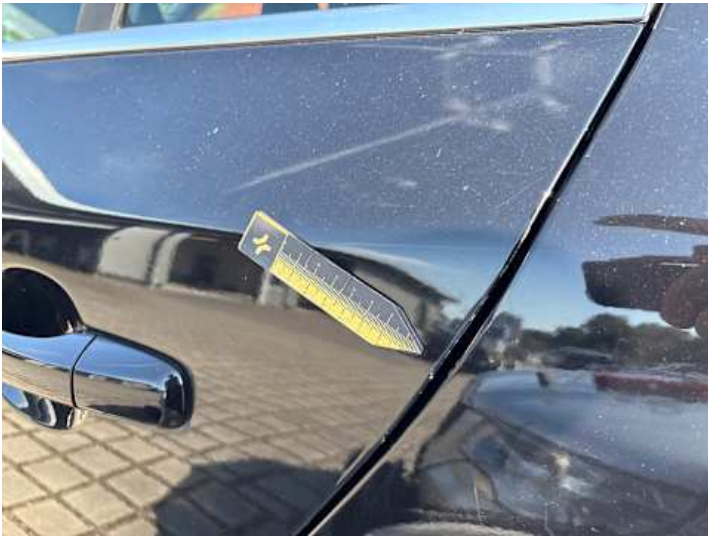
Türe hinten links (Kratzer)

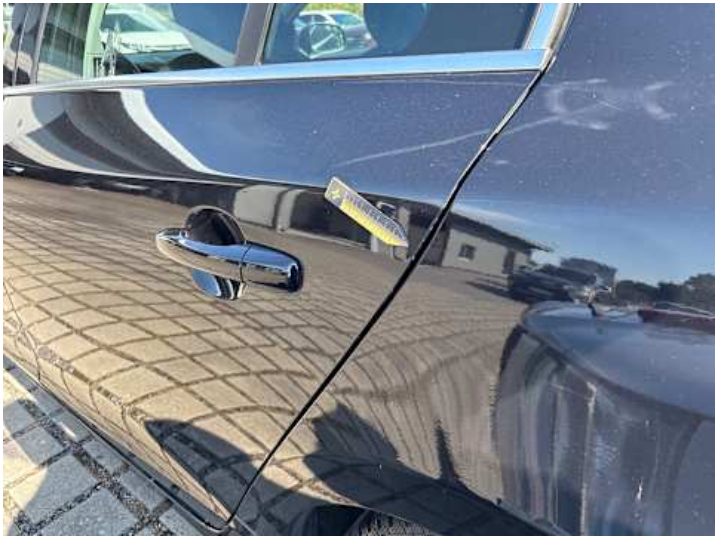
Türe hinten links (Kratzer)

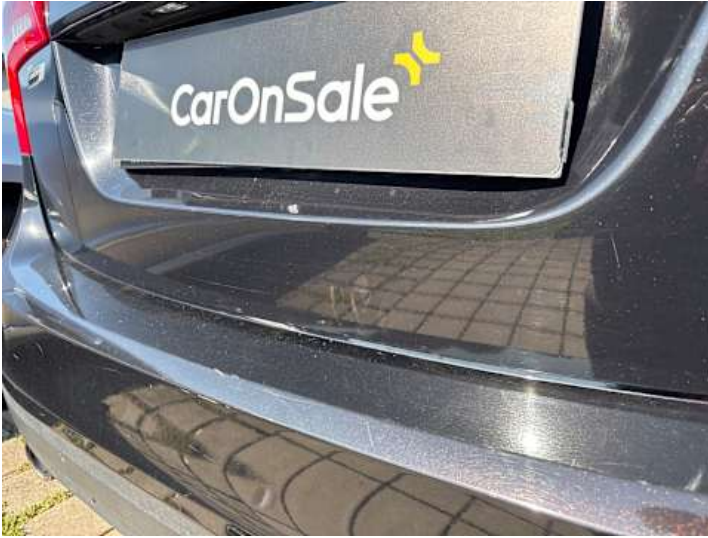
Stoßstange hinten (Kratzer)

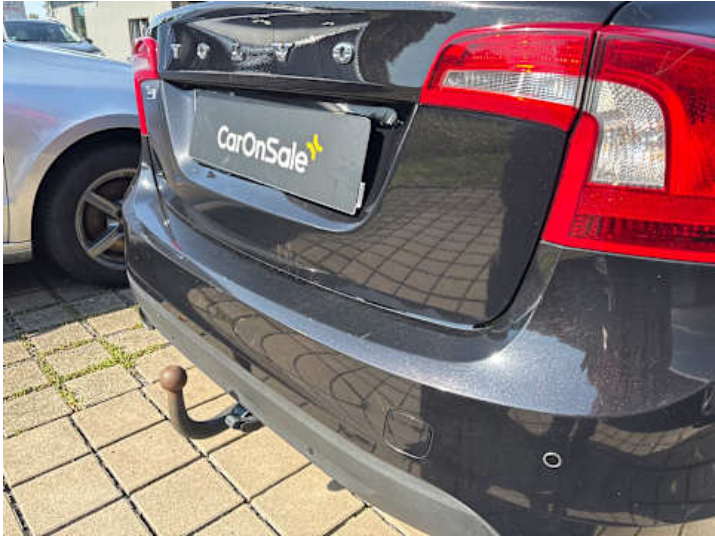
Stoßstange hinten (Kratzer)

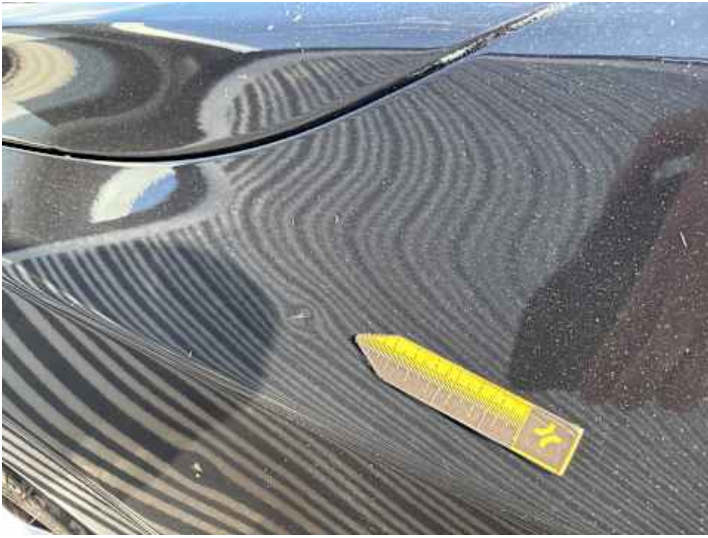
Kotflügel vorne links (Delle)

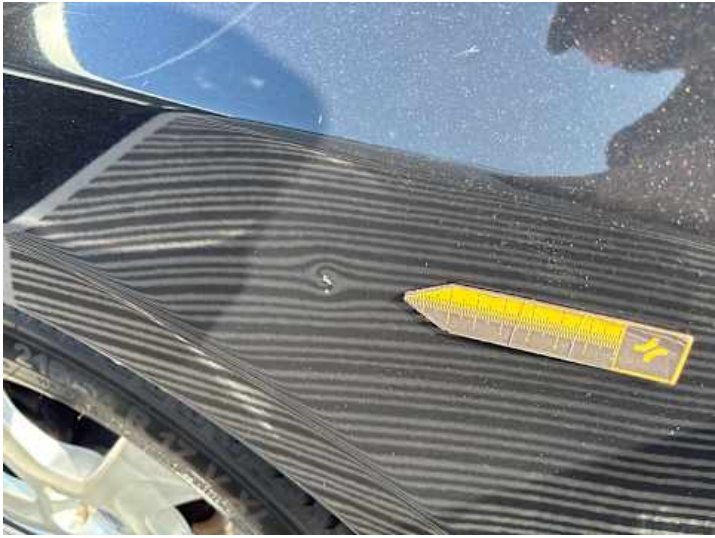
Kotflügel vorne links (Delle)

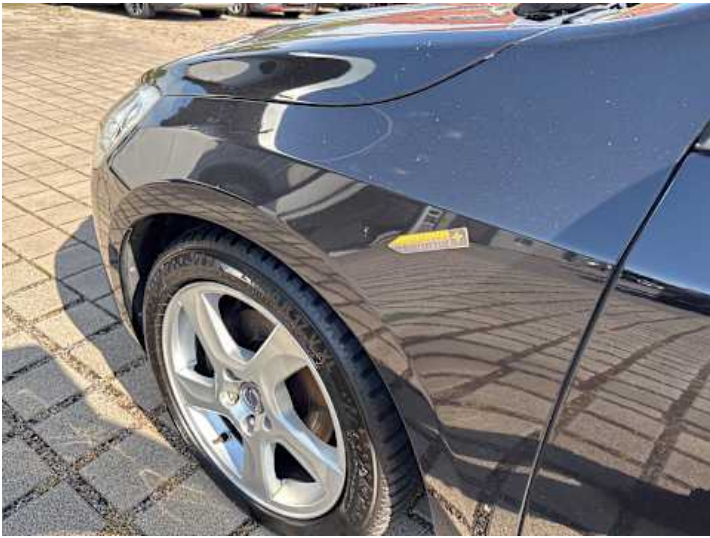
Kotflügel vorne links (Delle)

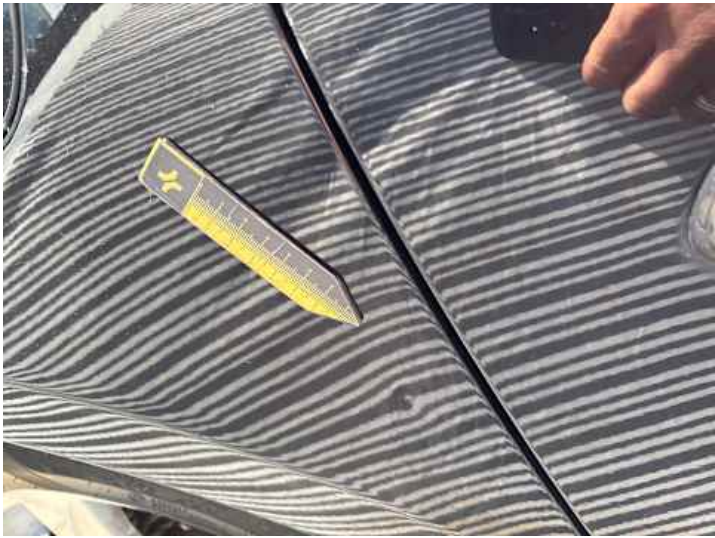
Seitenteil hinten rechts (Delle)

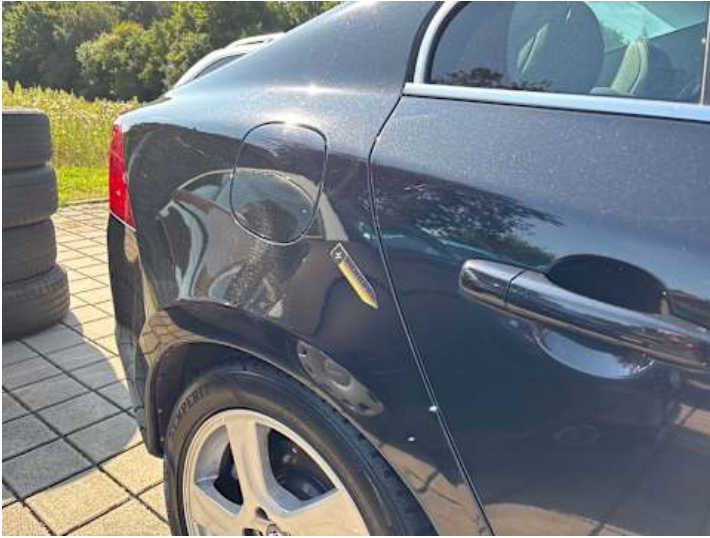
Seitenteil hinten rechts (Delle)

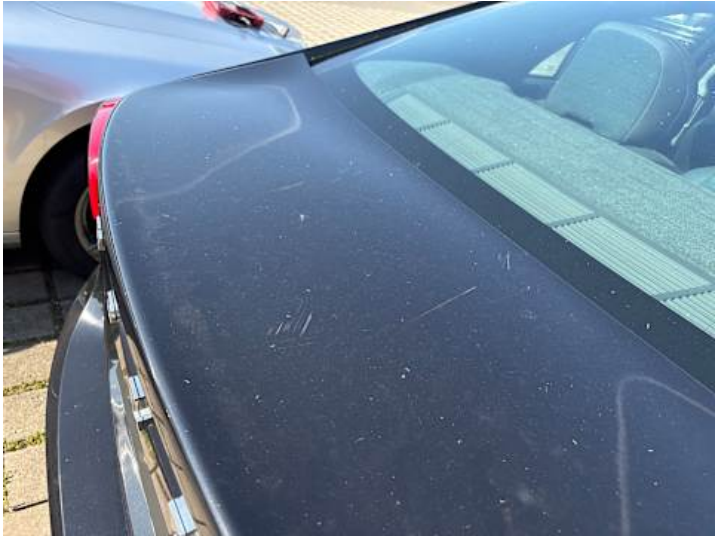
Heckklappe (Kratzer)

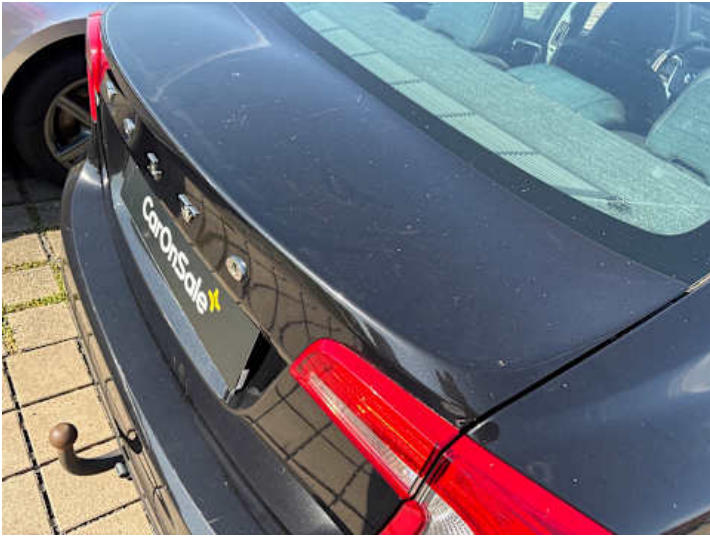
Heckklappe (Kratzer)

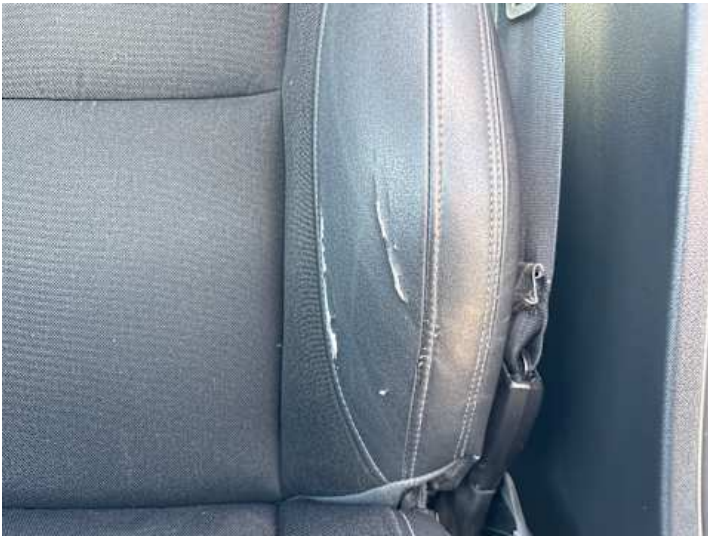
Innenraum (Riss/Bruch)

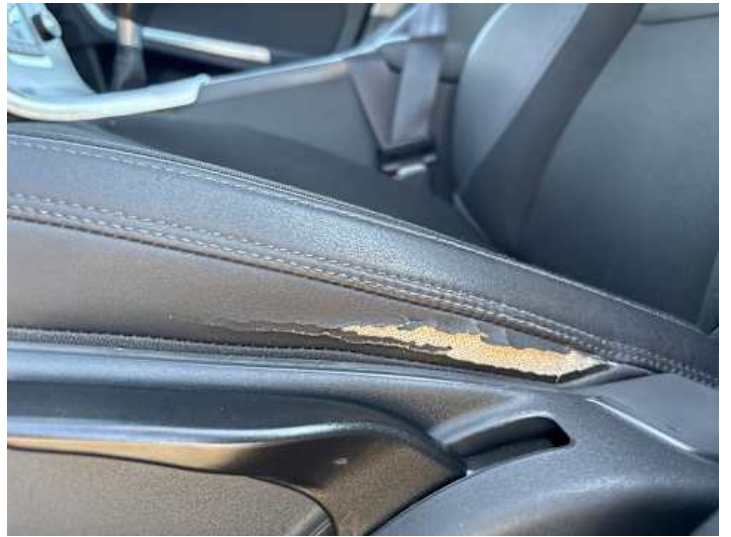
Innenraum (Riss/Bruch)

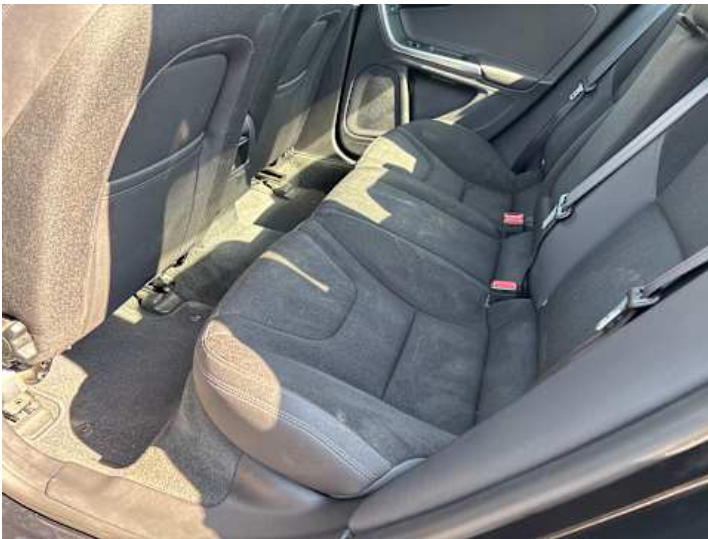
Innenraum (Verschmutzung)

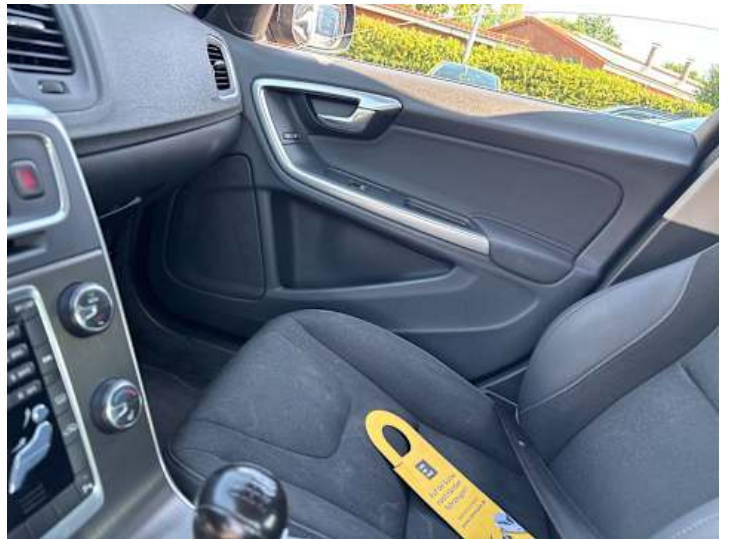
Innenraum (Verschmutzung)

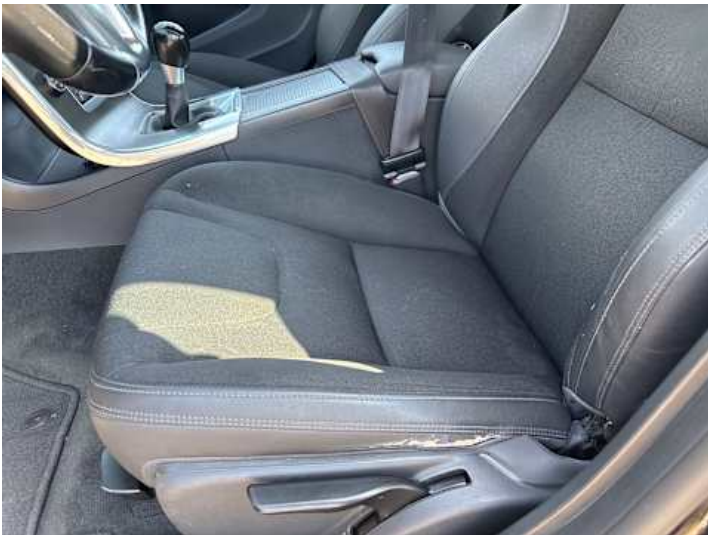
Innenraum (Verschmutzung)

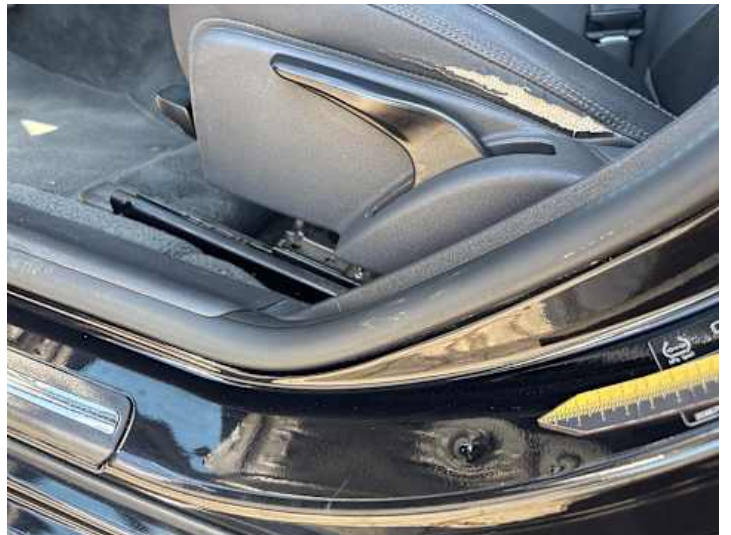
Innenraum (Diverse Schäden)

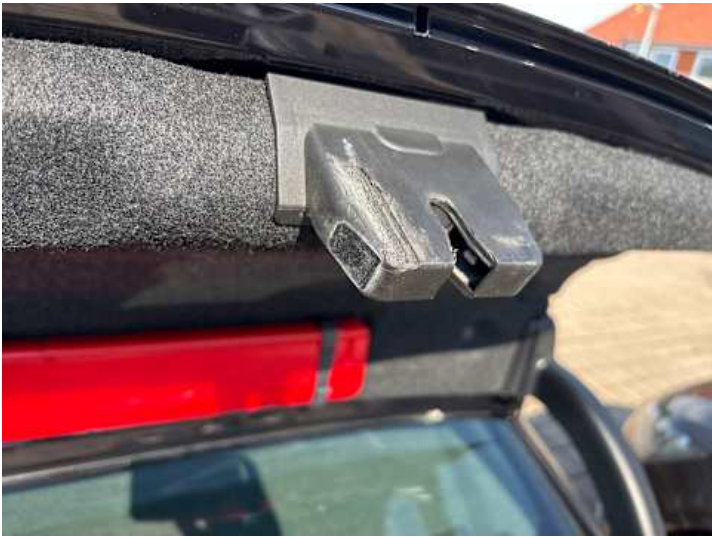
Innenraum (Kratzer)
