## Volkswagen Touran Life

EZ 09/2013 | Van | Diesel | Schaltgetriebe | 300.914km  
Besteuerung: Differenzbesteuert (§25a UStG)  
Fahrzeugstandort: 27\*\*\*  
Fahrzeug aufgenommen am: 21.08.2026

# Hinweise zum Zustandsbericht

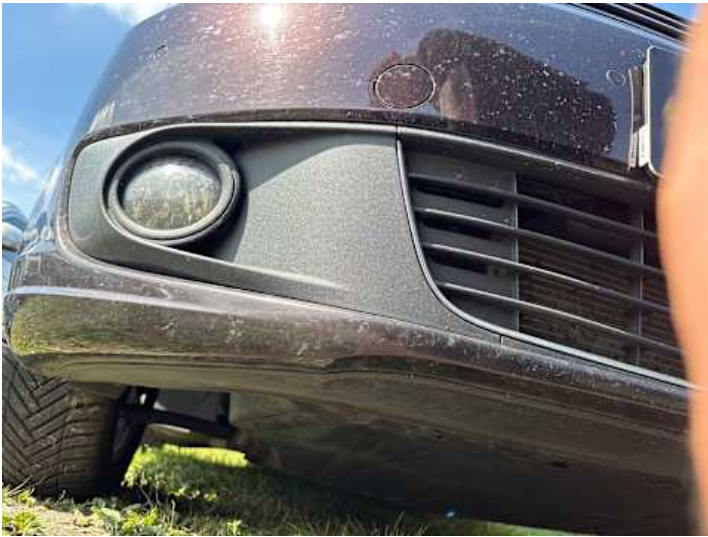
Stoßstange vorne (Kratzer)

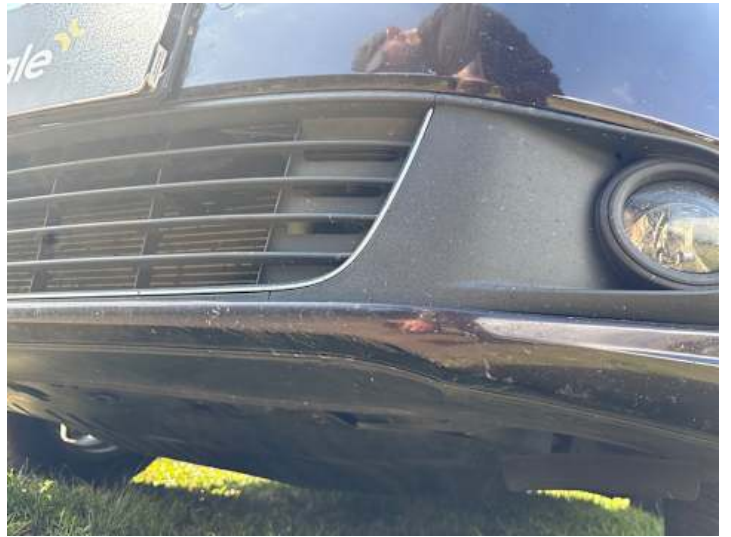
Stoßstange vorne (Kratzer)

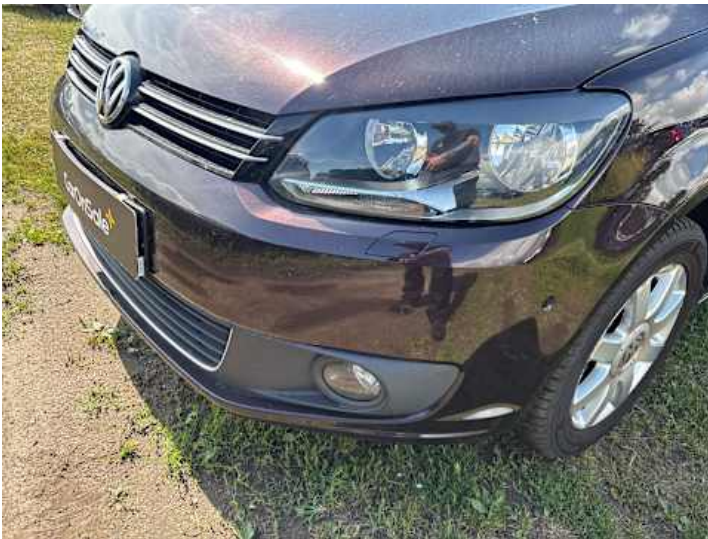
Stoßstange vorne (Kratzer)

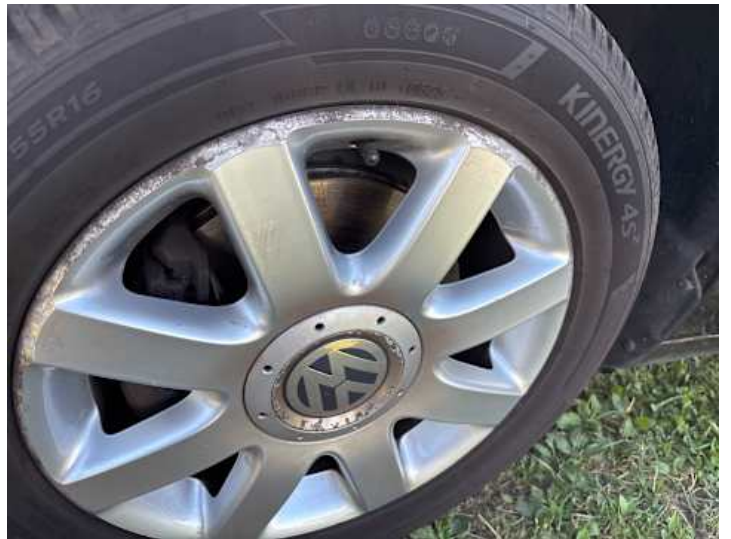
Rad (Kratzer)

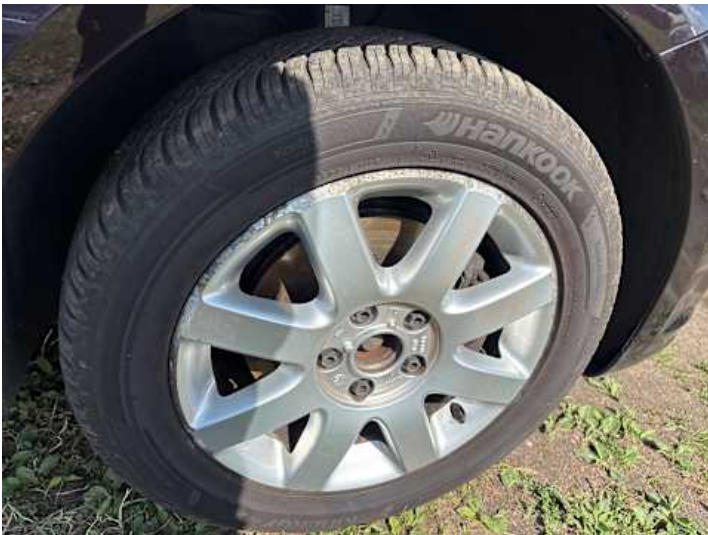
Rad (Kratzer)

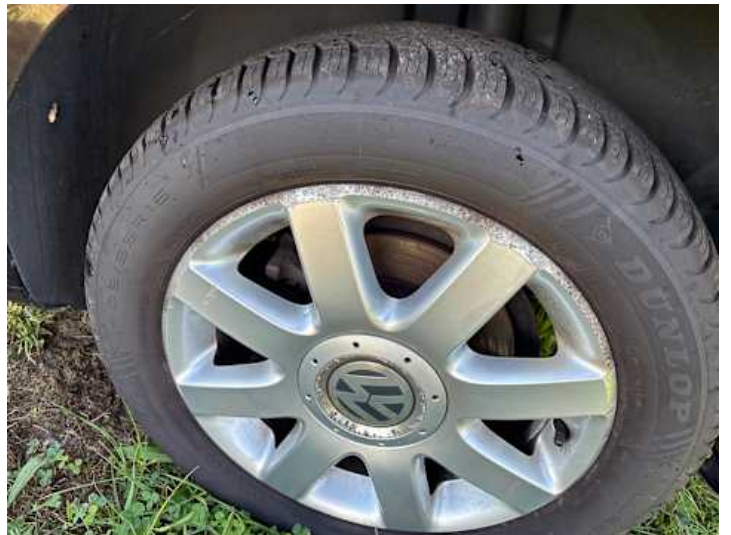
Rad (Kratzer)

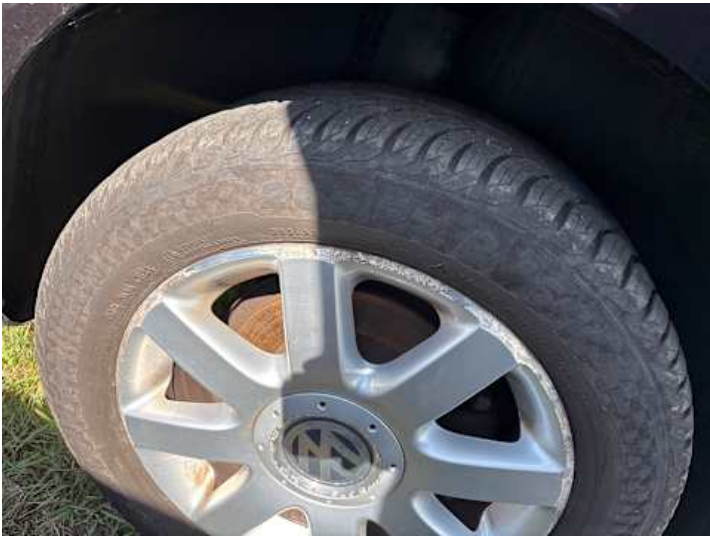
Rad (Kratzer)

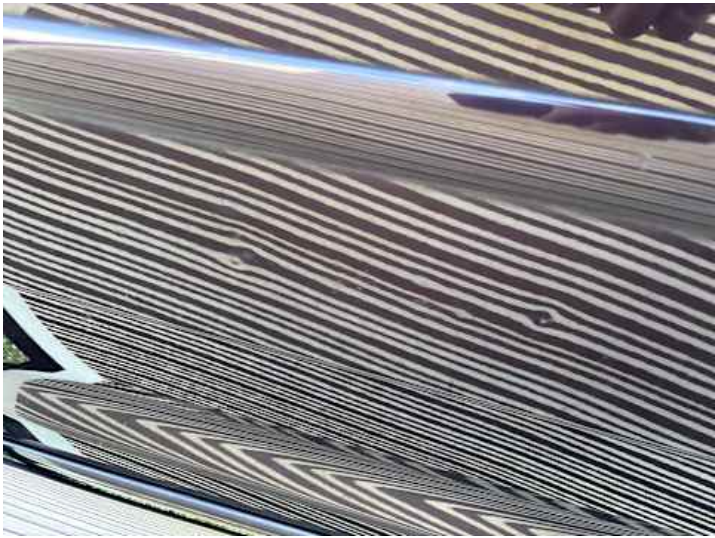
Fahrtür (Delle)

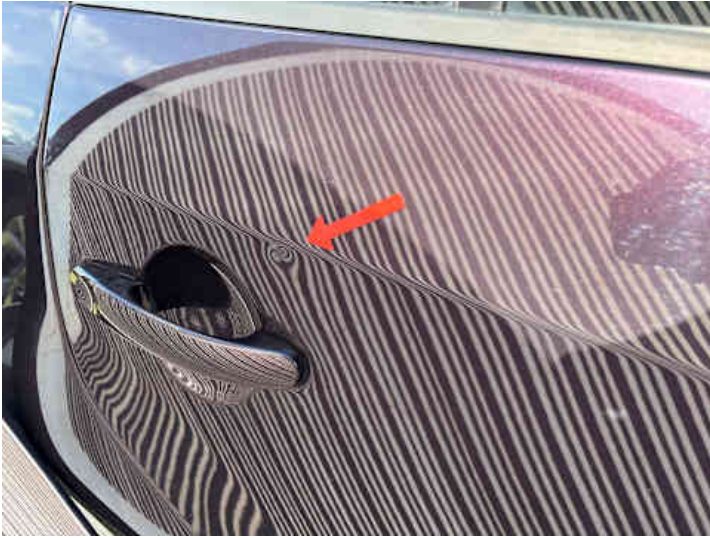
| Fahrzeugteil | Lackschichtdicke (in µm) | Fahrzeugteil | Lackschichtdicke (in µm) |
|---|---|---|---|
| Türe hinten links | 110 | Türe hinten rechts | 170 |

Türe hinten rechts (Delle)

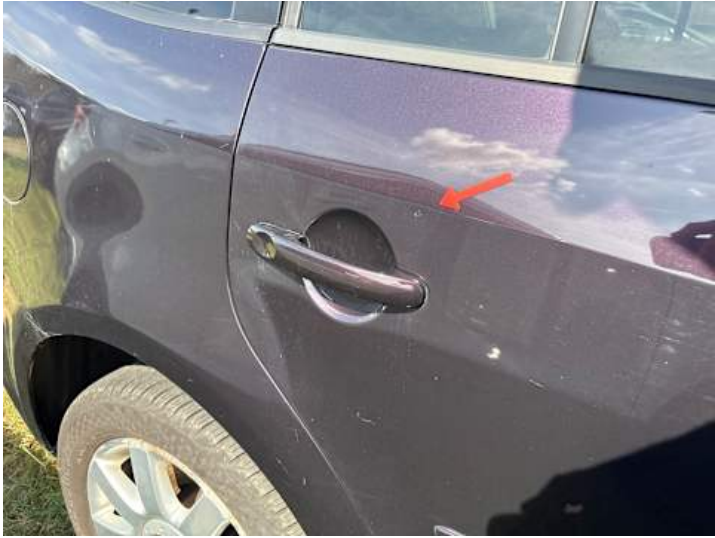
Türe hinten rechts (Delle)

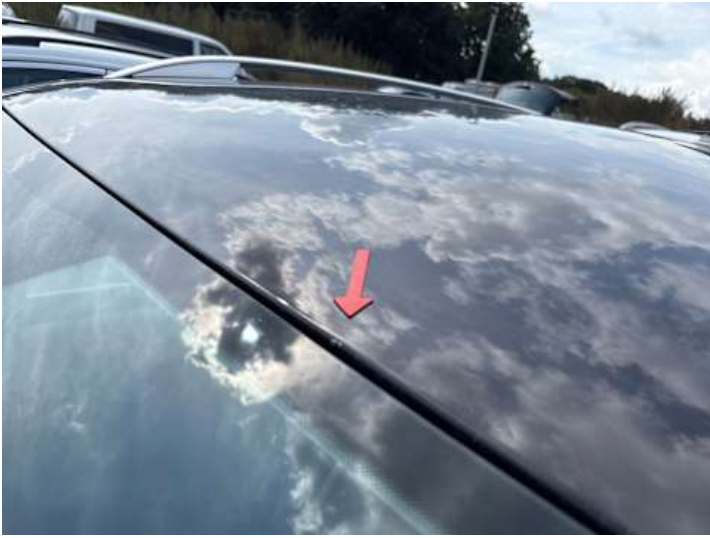
Dach (Rost)

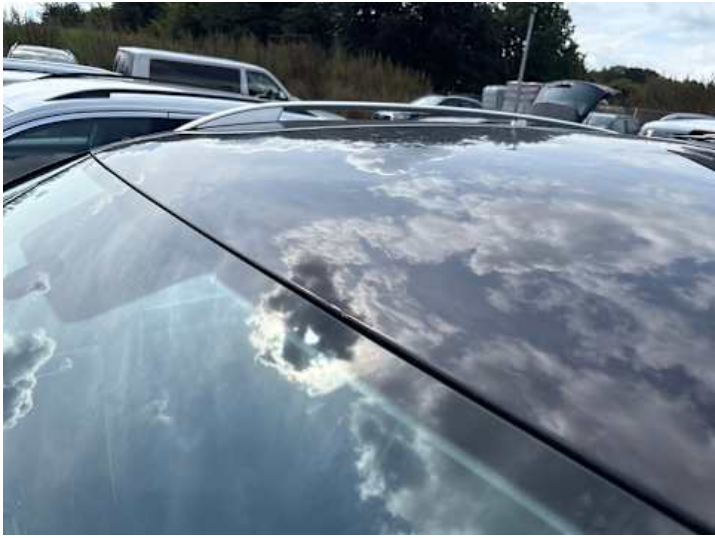
Dach (Rost)

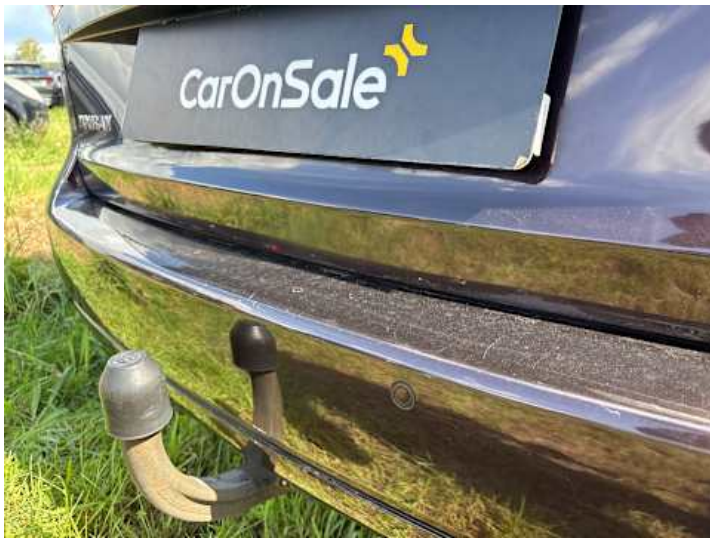
Stoßstange hinten (Kratzer)

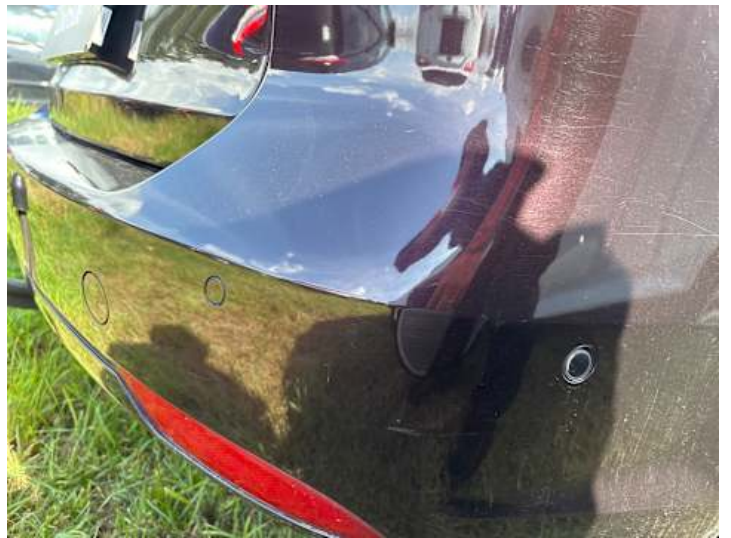
Stoßstange hinten (Kratzer)

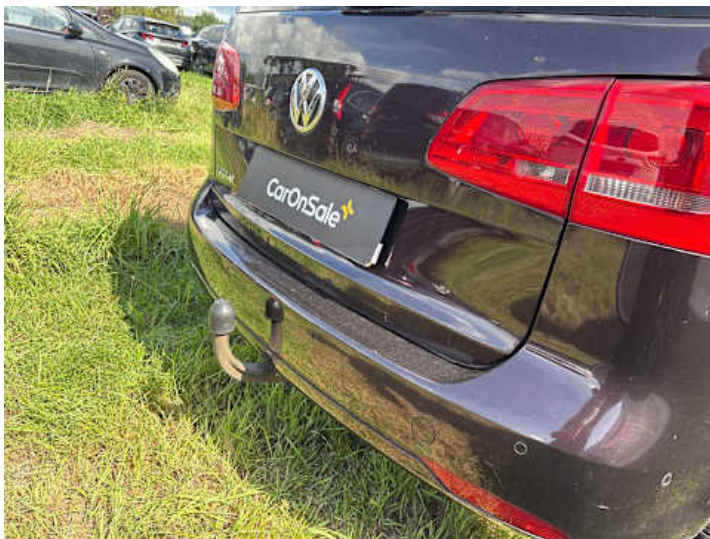
Stoßstange hinten (Kratzer)

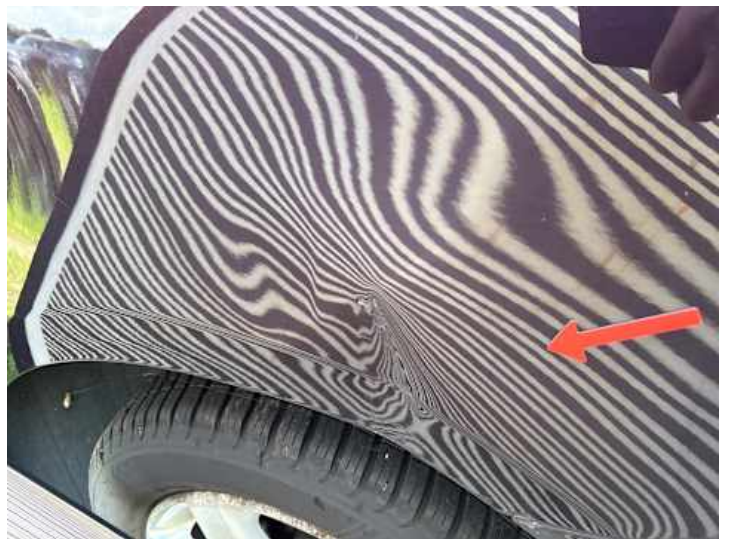
Seitenteil hinten links (Verformung)

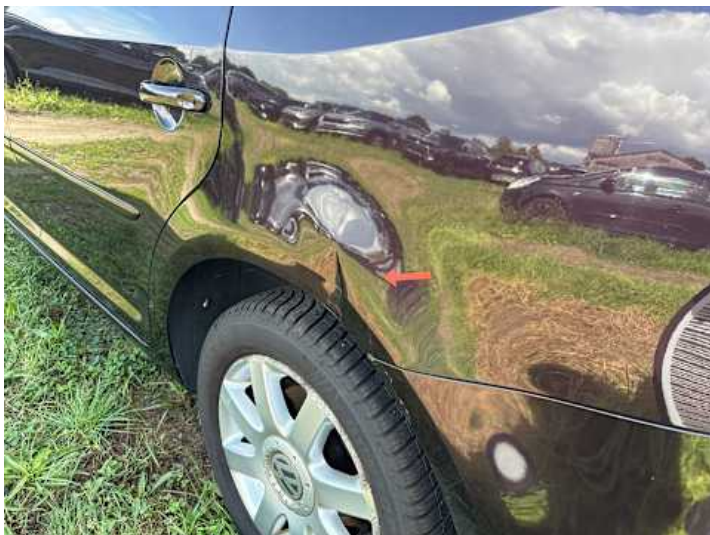
Seitenteil hinten links (Verformung)

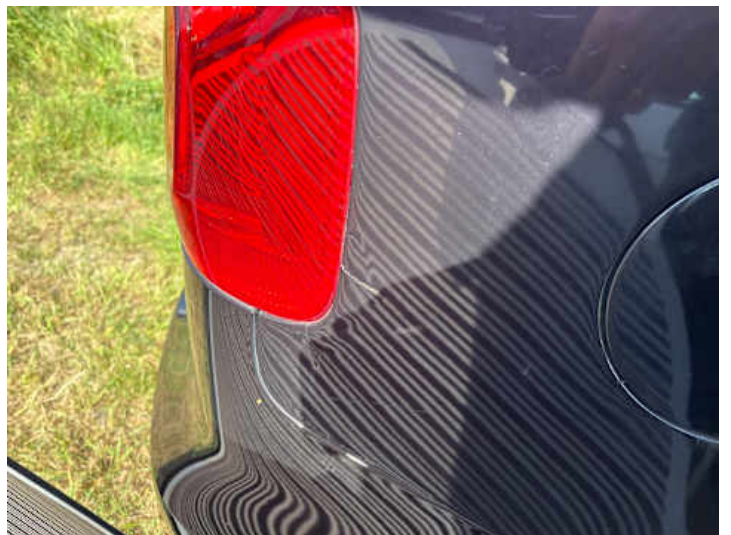
| Fahrzeugteil | Lackschichtdicke (in µm) | Fahrzeugteil | Lackschichtdicke (in µm) |
|---|---|---|---|
| Seitenteil hinten links | 110 | Seitenteil hinten rechts | 2000 |

Seitenteil hinten rechts (Unsachgemäß instand gesetzt)

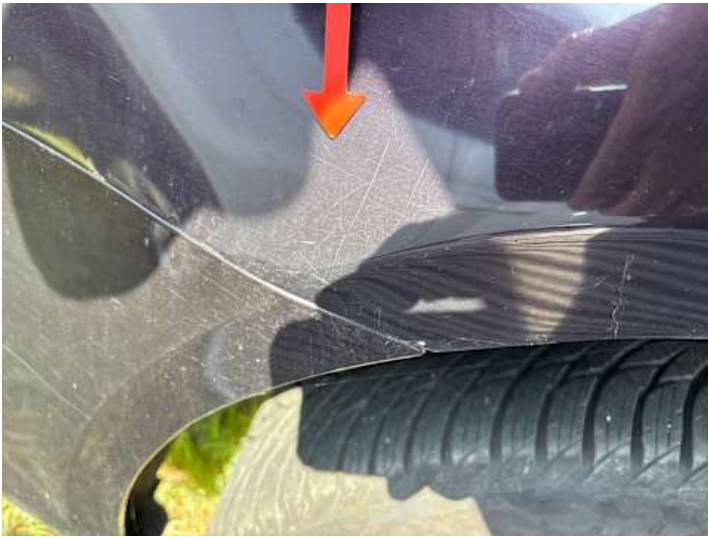
Seitenteil hinten rechts (Unsachgemäß instand gesetzt)

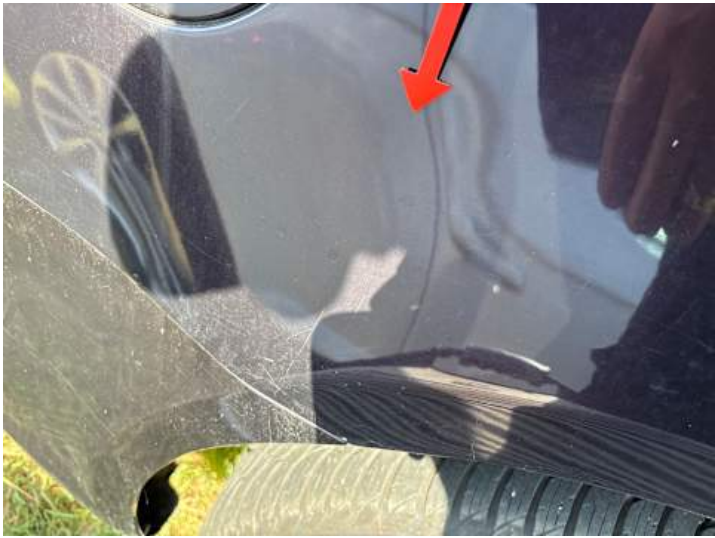
Seitenteil hinten rechts (Unsachgemäß instand gesetzt)

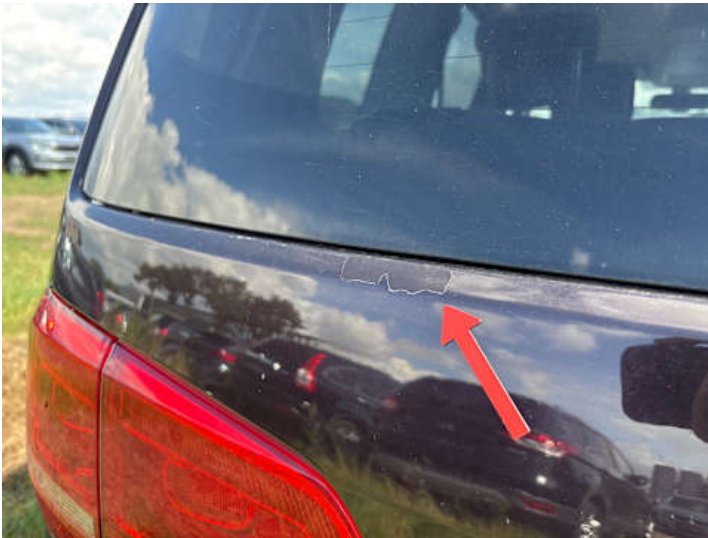
Heckklappe (Lackschaden)

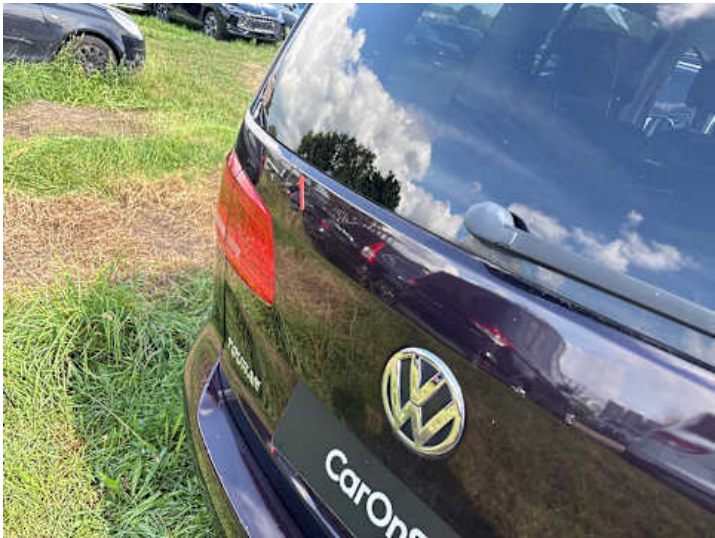
Heckklappe (Lackschaden)

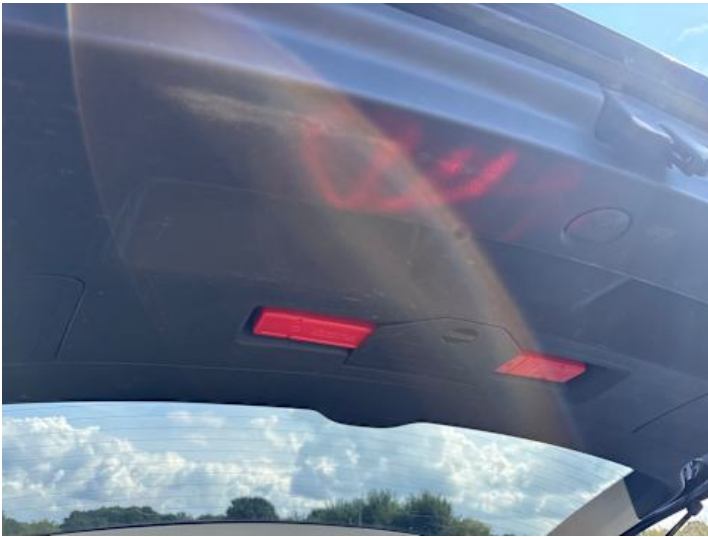
Innenraum (Kratzer)

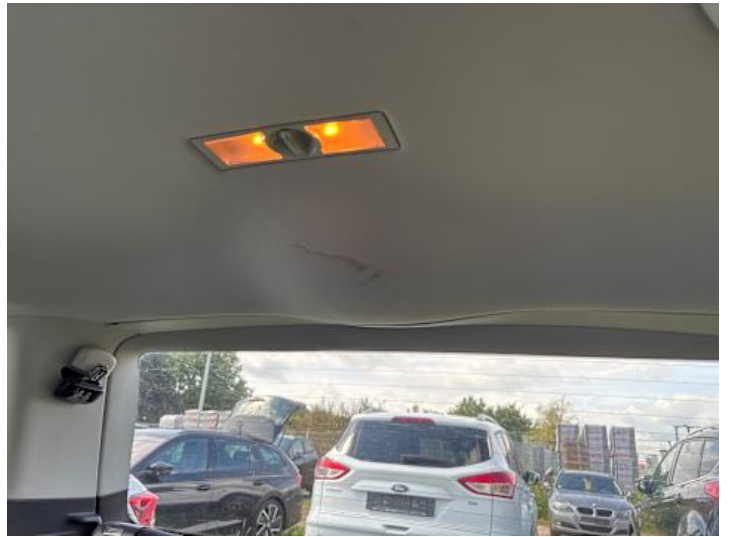
Innenraum (Verschmutzung)

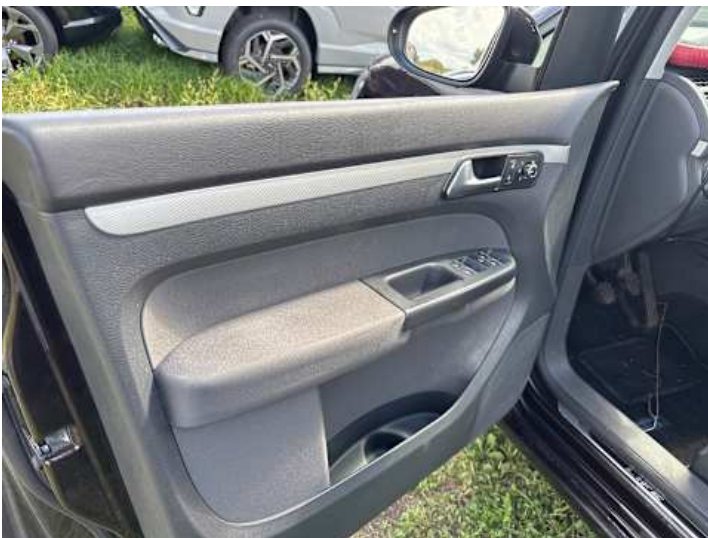
Innenraum (Verschmutzung)

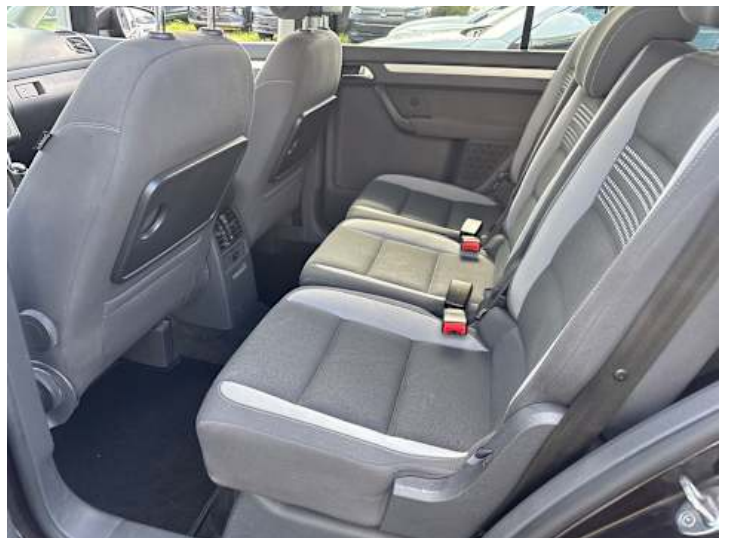
Innenraum (Verschmutzung)

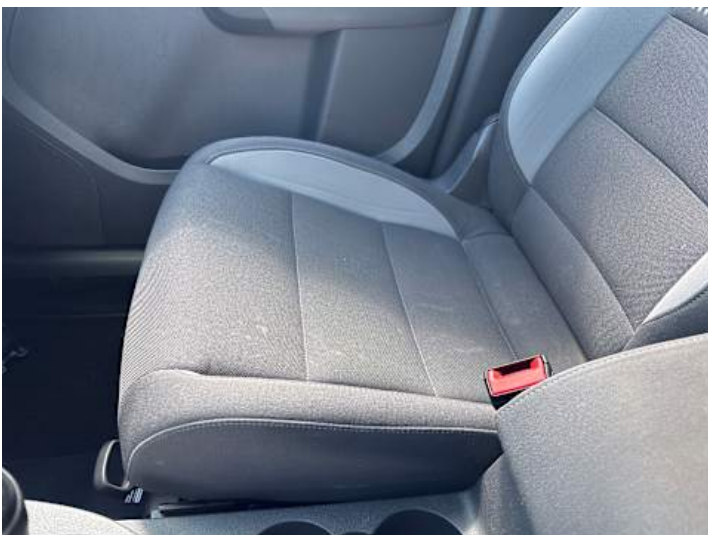
Innenraum (Verschmutzung)

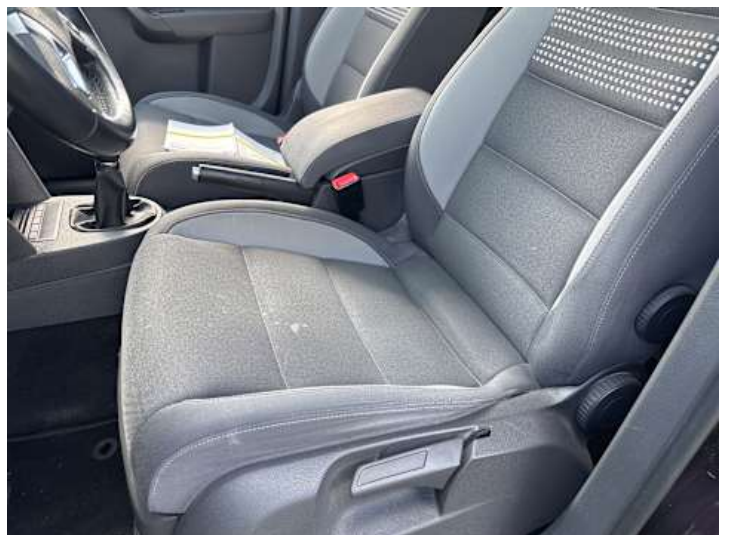
Innenraum (Verschmutzung)

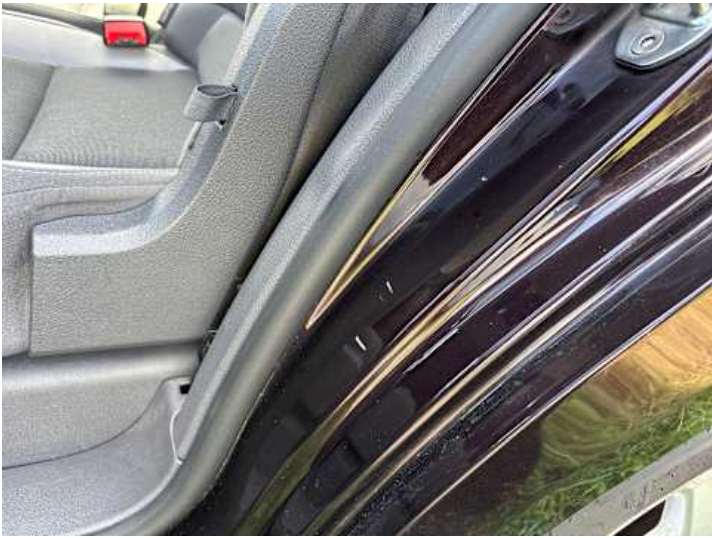
Innenraum (Kratzer)
