## Volkswagen Golf Plus Comfortline BMT

EZ 03/2013 | Van | Diesel | Schaltgetriebe | 222.882km

Fahrzeug aufgenommen am: 28.08.2026

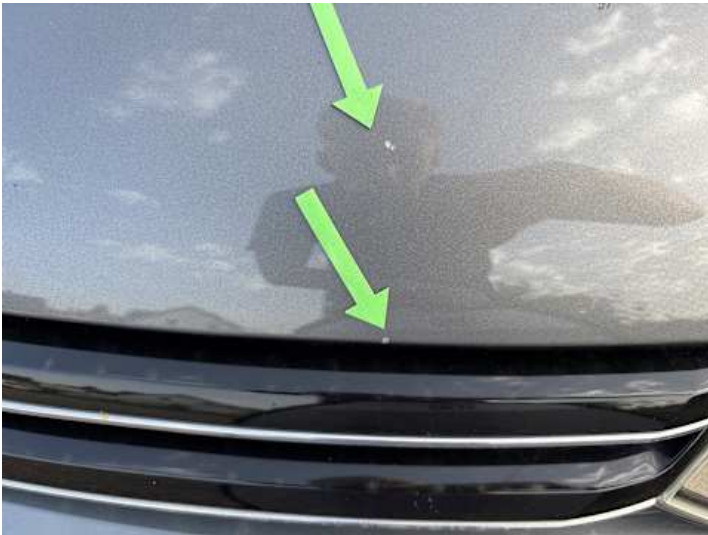
Motorhaube (Steinschlag)

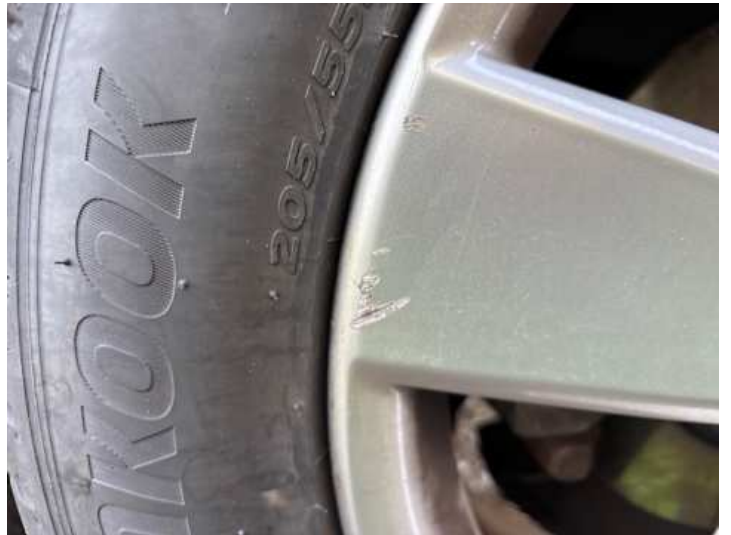
Rad (Kerben)

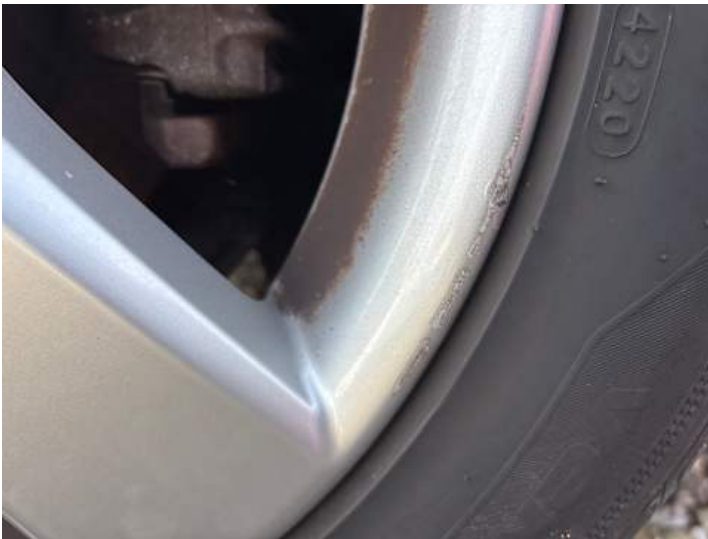
Rad (Kerben)

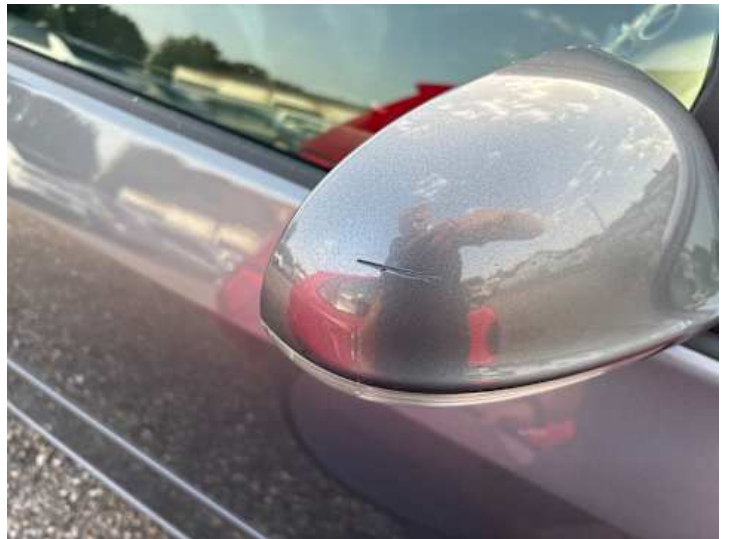
Beifahrertür (Delle, Kratzer)

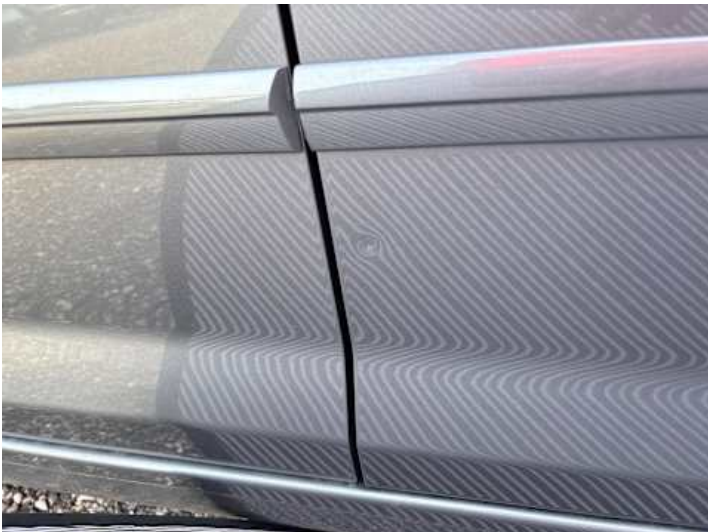
Beifahrertür (Delle, Kratzer)

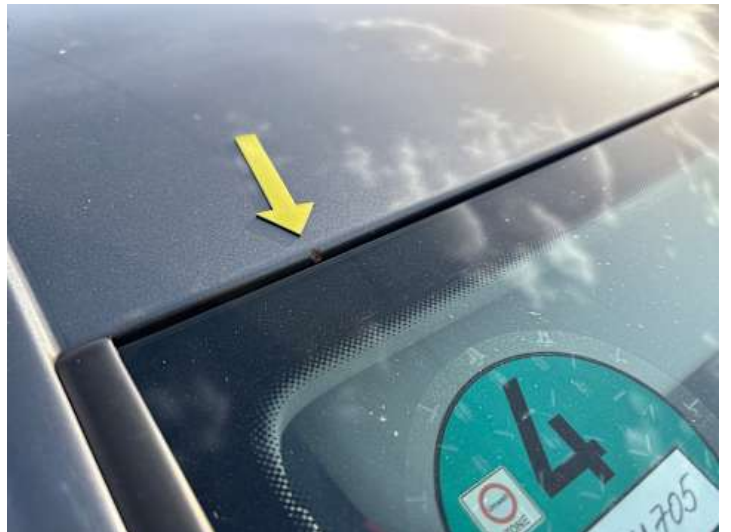
Dach (Steinschlag)

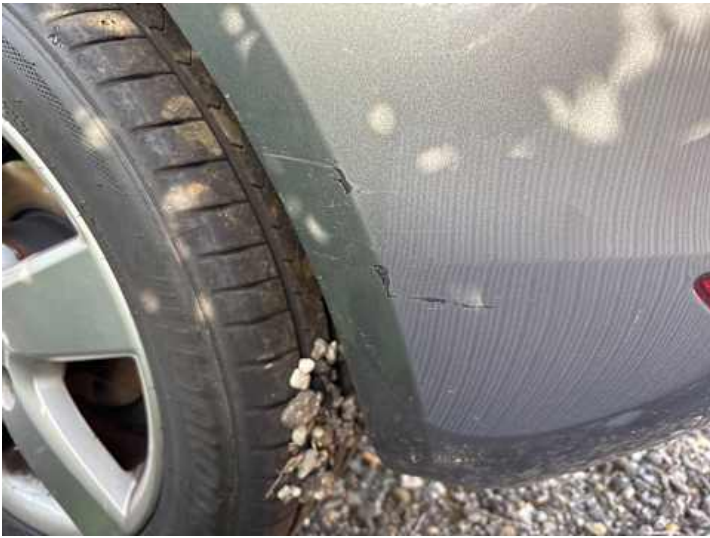
Stoßstange hinten (Kratzer)

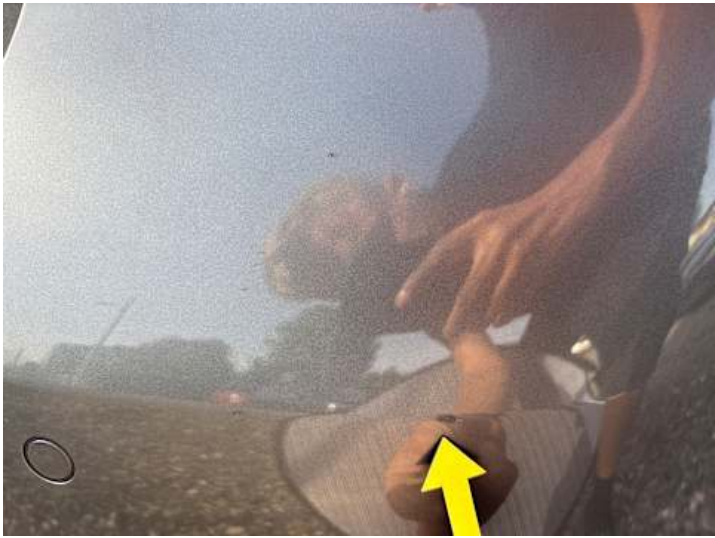
Stoßstange hinten (Kratzer)

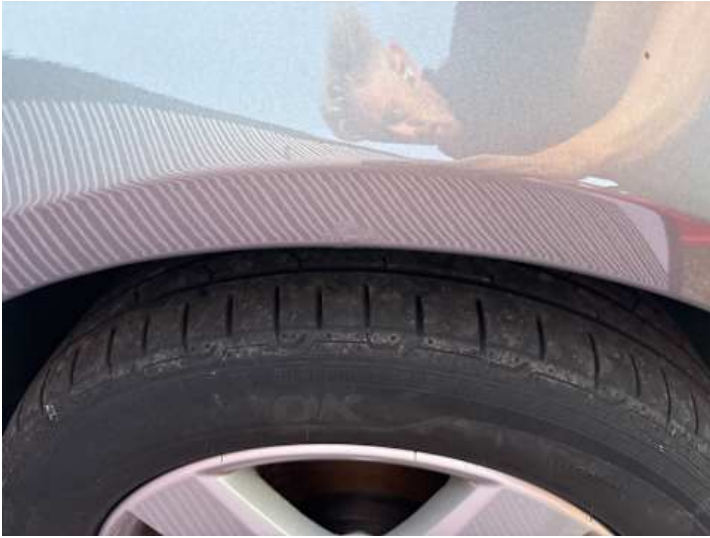
Kotflügel vorne rechts (Rost)

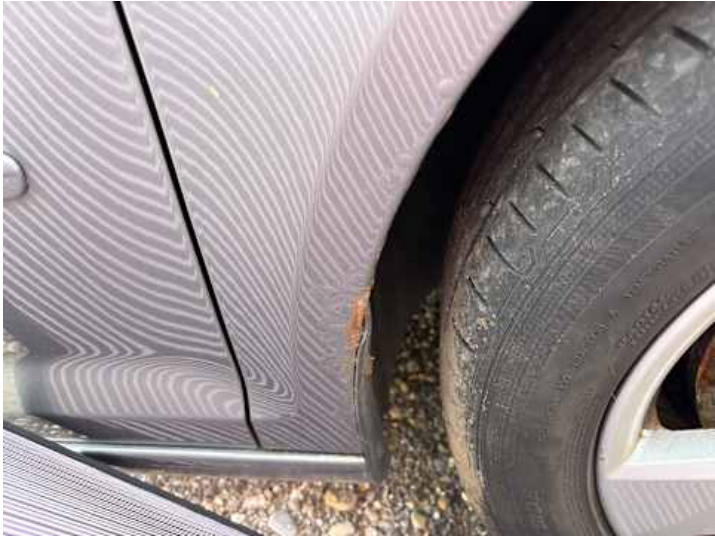
Kotflügel vorne rechts (Rost)

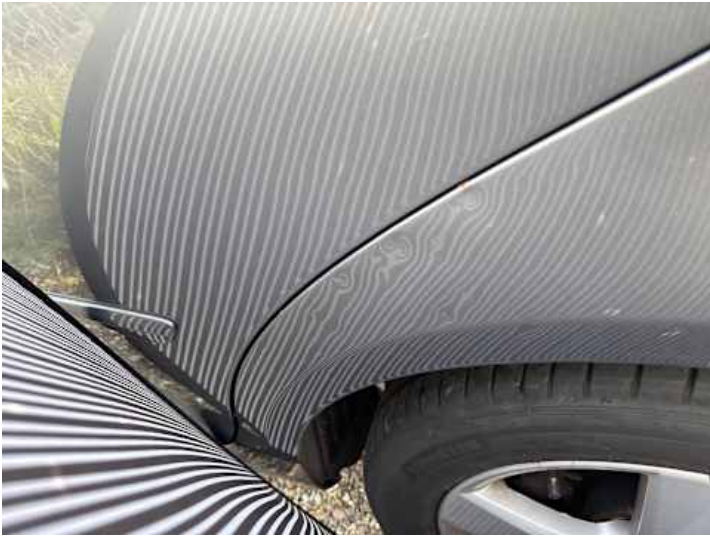
Seitenteil hinten links (Delle, Kratzer)

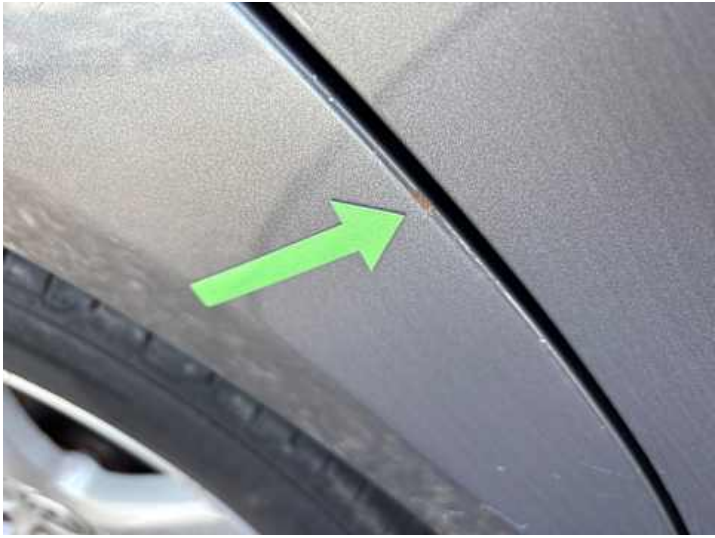
Seitenteil hinten rechts (Delle, Kratzer)

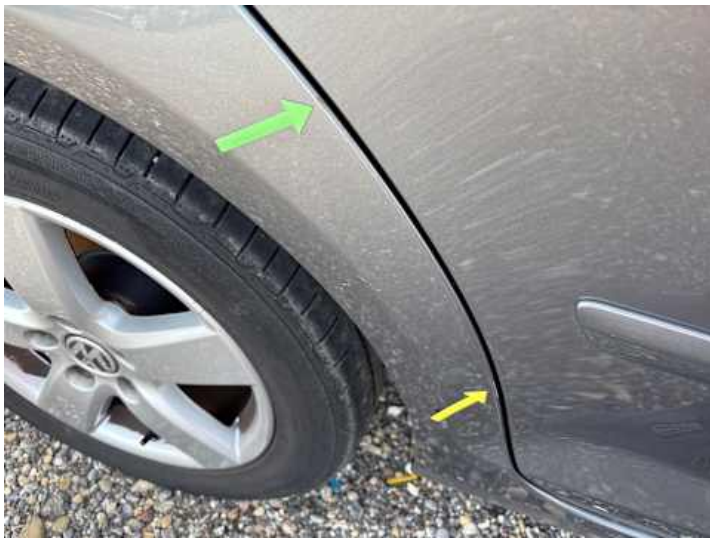
Seitenteil hinten rechts (Delle, Kratzer)

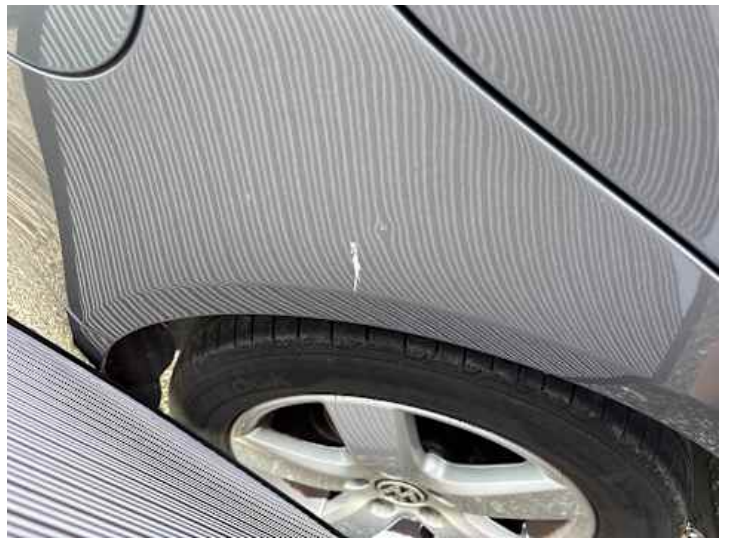
Seitenteil hinten rechts (Delle, Kratzer)

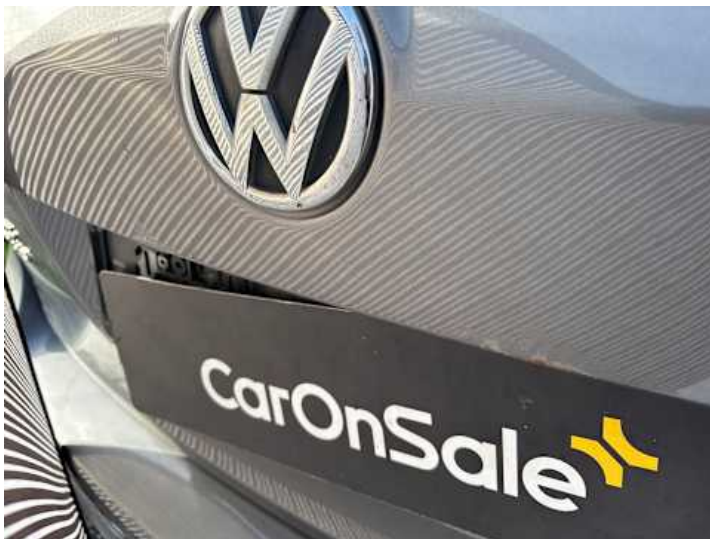
Heckklappe (Kratzer, Rost)

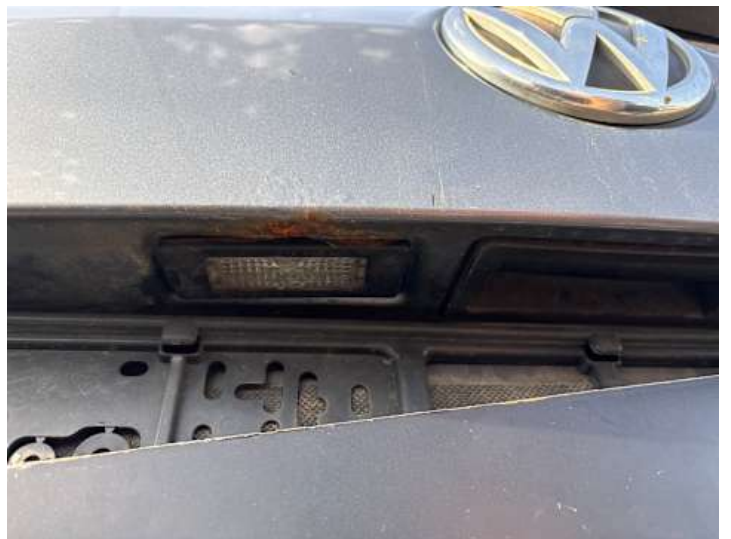
Heckklappe (Kratzer, Rost)

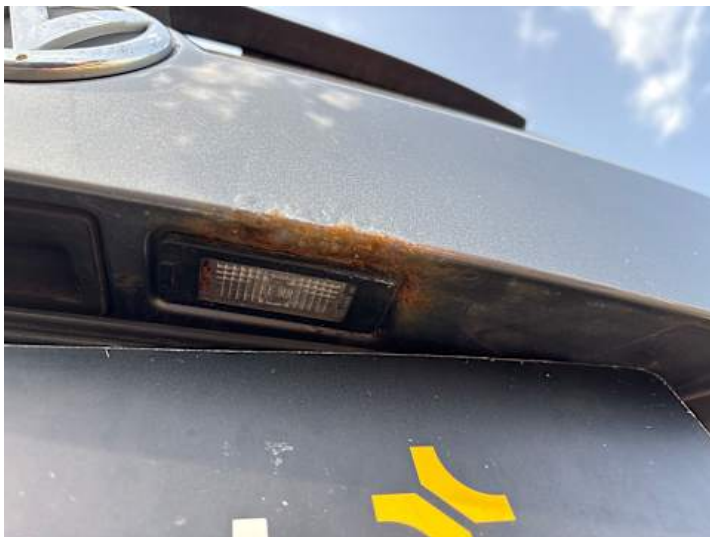
Heckklappe (Kratzer, Rost)

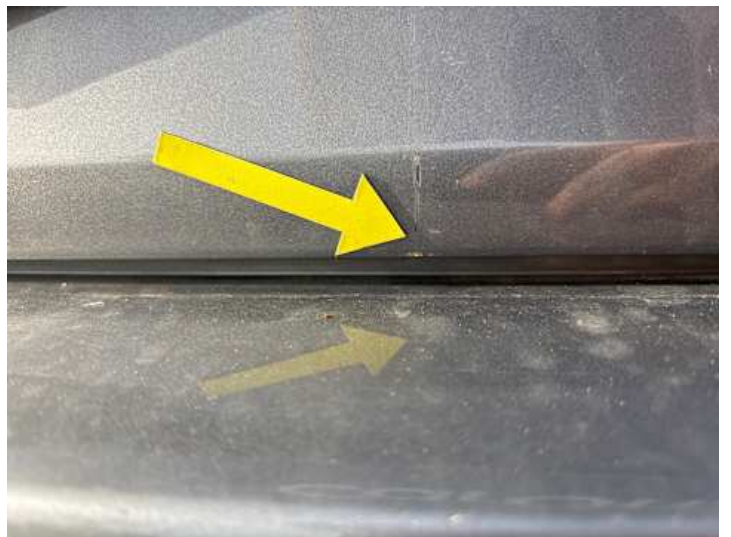
Heckklappe (Kratzer, Rost)

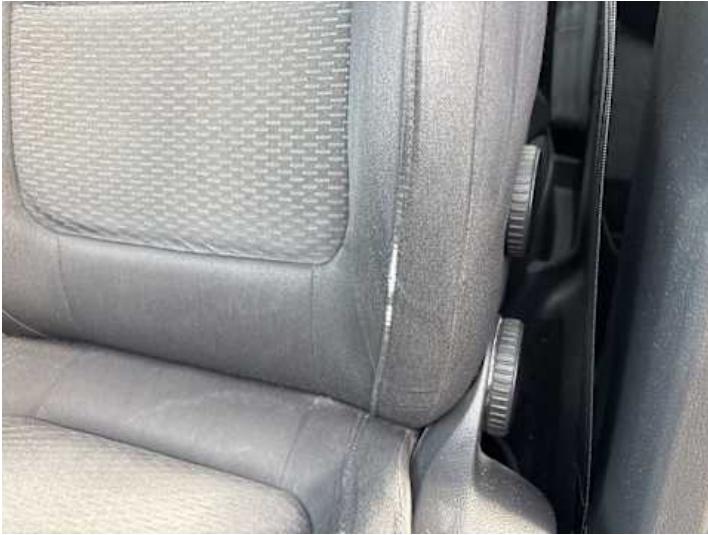
Innenraum (Kratzer, Riss/Bruch)

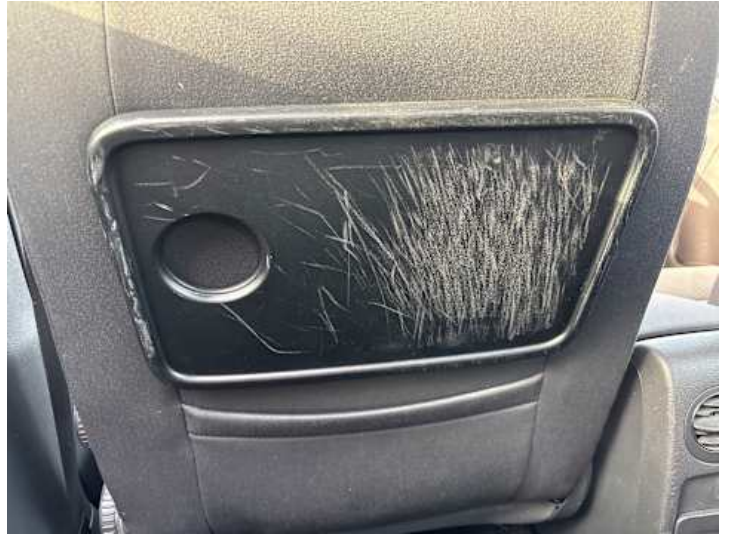
Innenraum (Kratzer, Riss/Bruch)
