## Opel Corsa Satellite

EZ 09/2012 | Kleinwagen | Benzin | Schaltgetriebe | 96.875km

Fahrzeug aufgenommen am: 27.07.2026

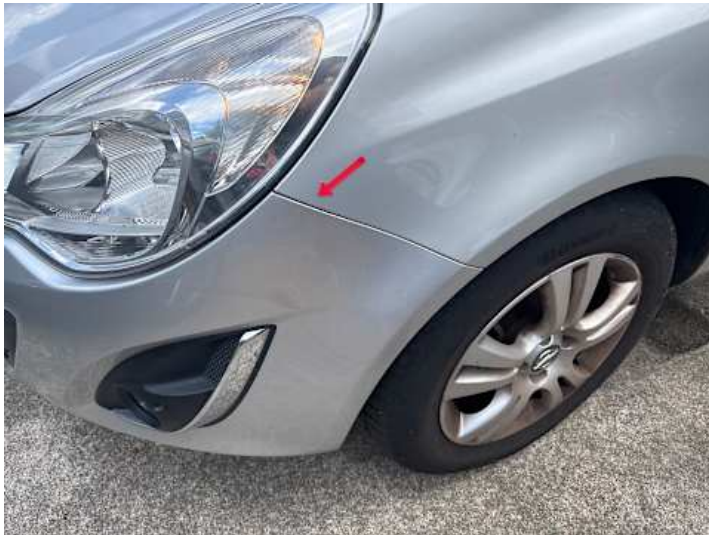
Stoßstange vorne (Spaltmaße ungenau)

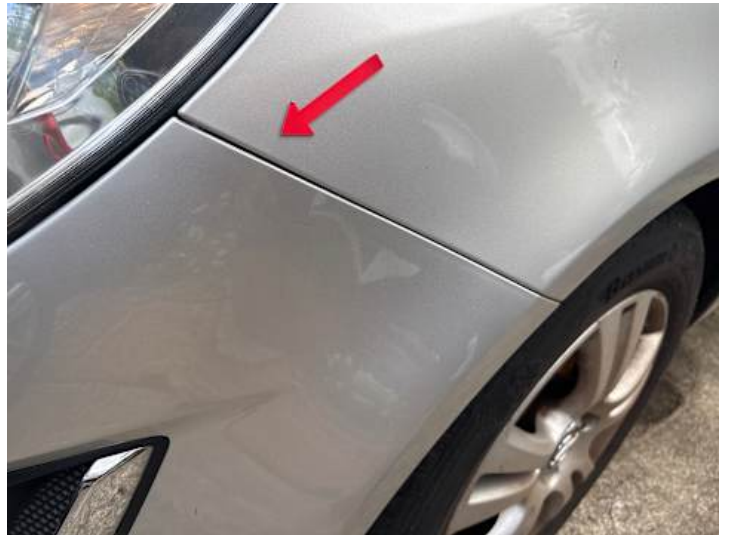
Stoßstange vorne (Spaltmaße ungenau)

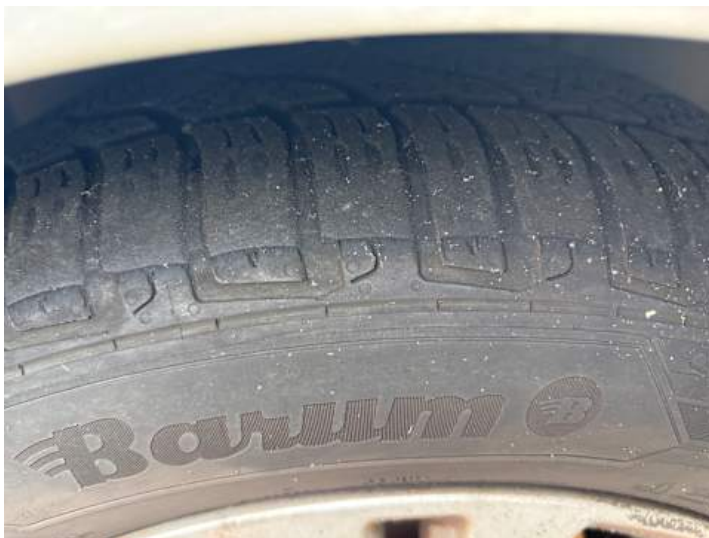
Rad (Ungleichmäßig abgefahren)

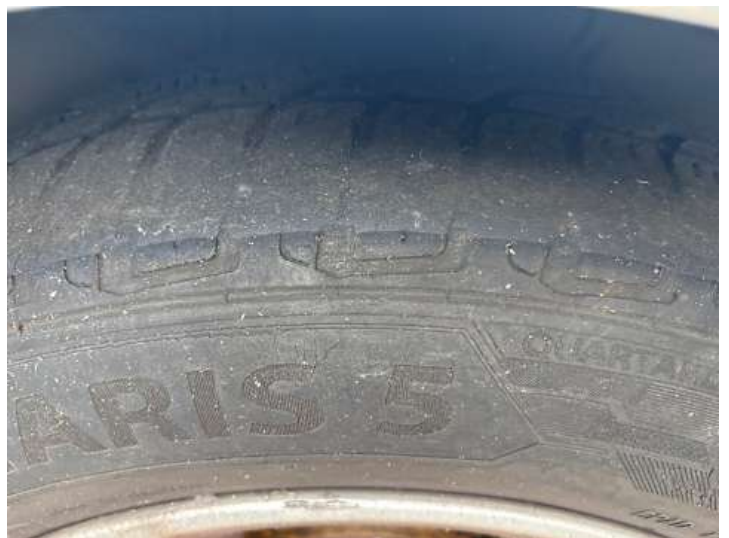
Rad (Ungleichmäßig abgefahren)

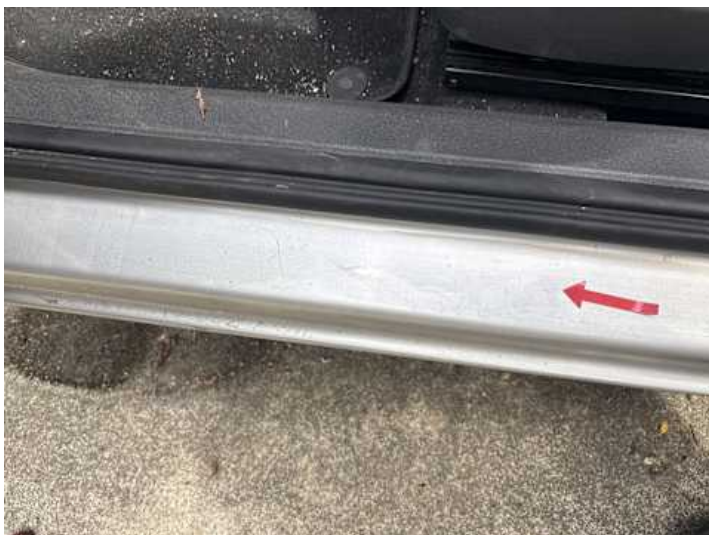
Fahrertür (Kratzer)

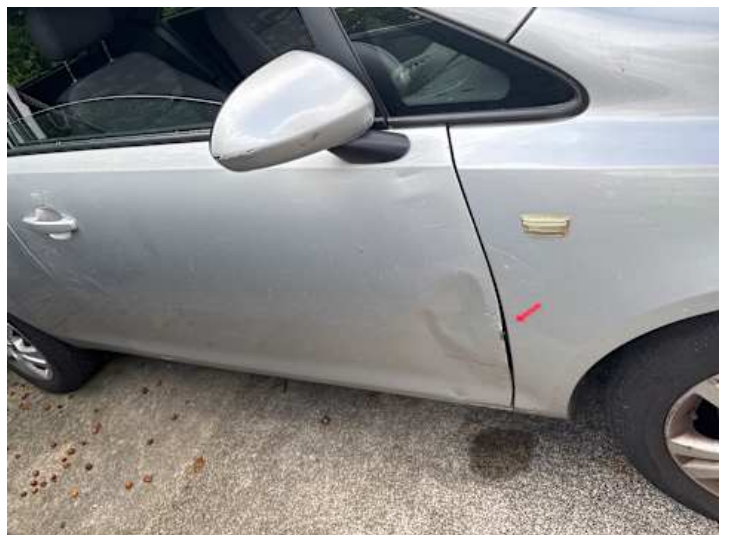
Beifahrertür (Lackschaden, Verformung, Kratzer)

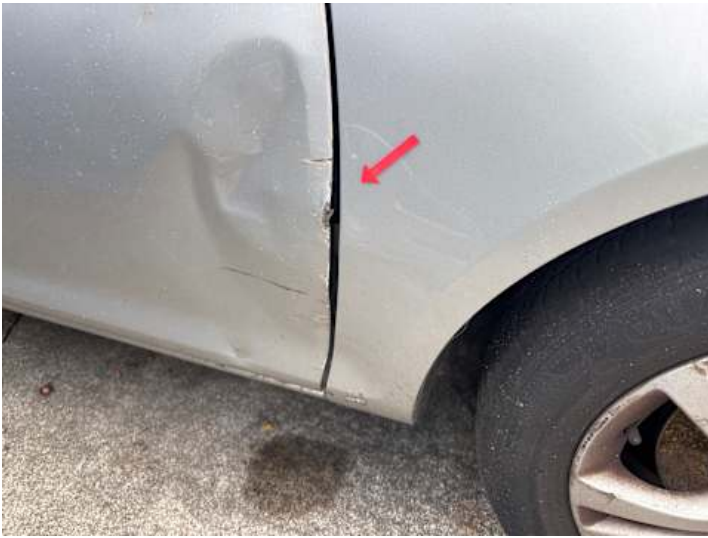
Beifahrertür (Lackschaden, Verformung, Kratzer)

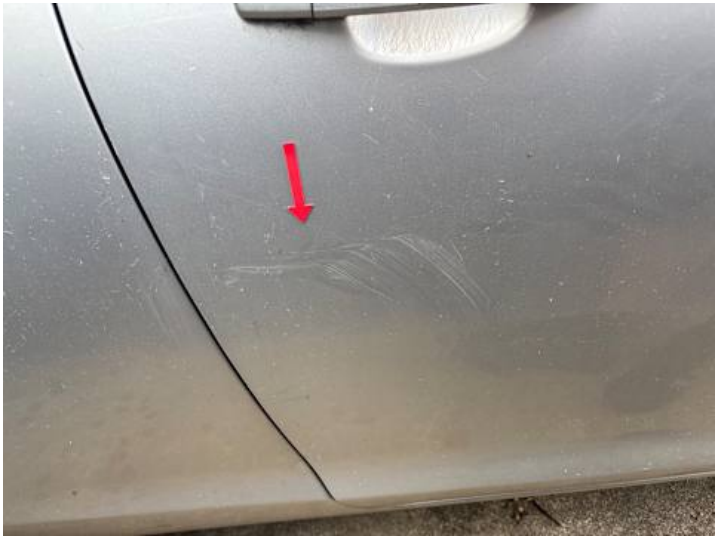
Beifahrertür (Kratzer)

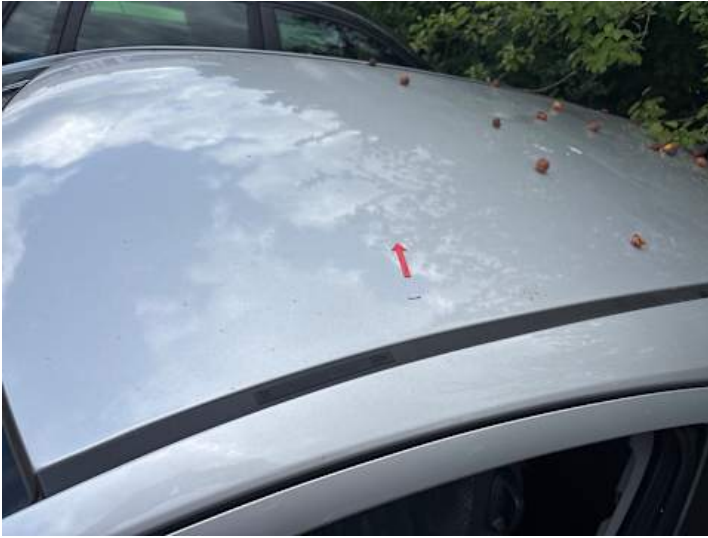
Dach (Kratzer)

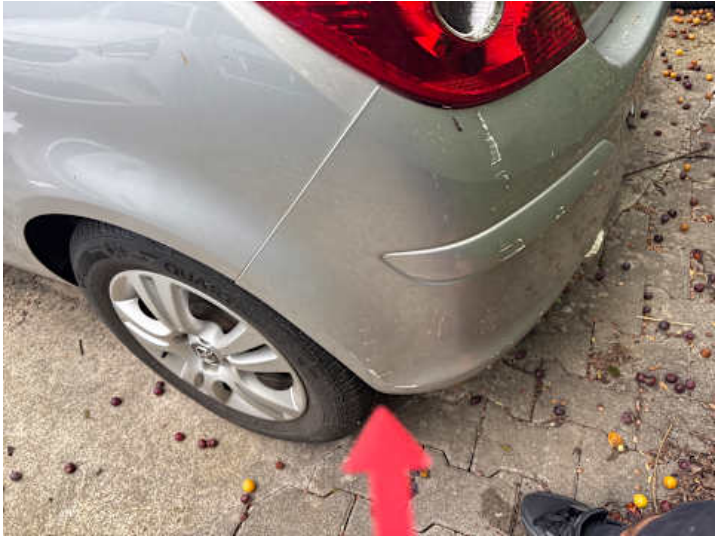
Stoßstange hinten (Kratzer)

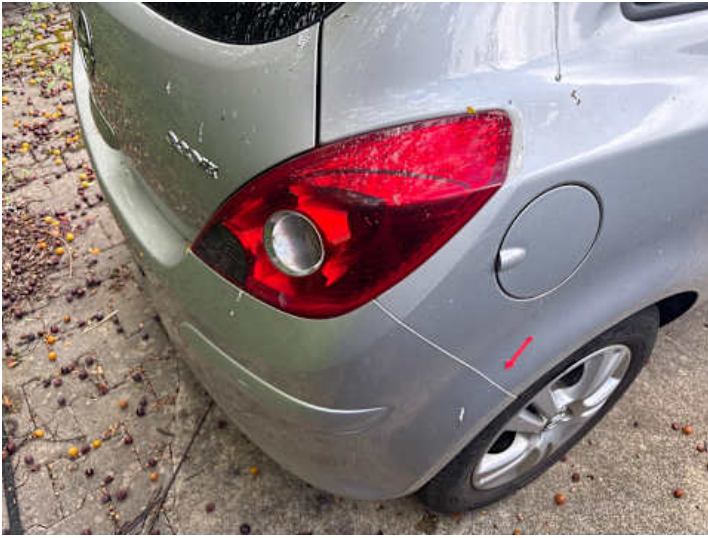
Stoßstange hinten (Spaltmaße ungenau)

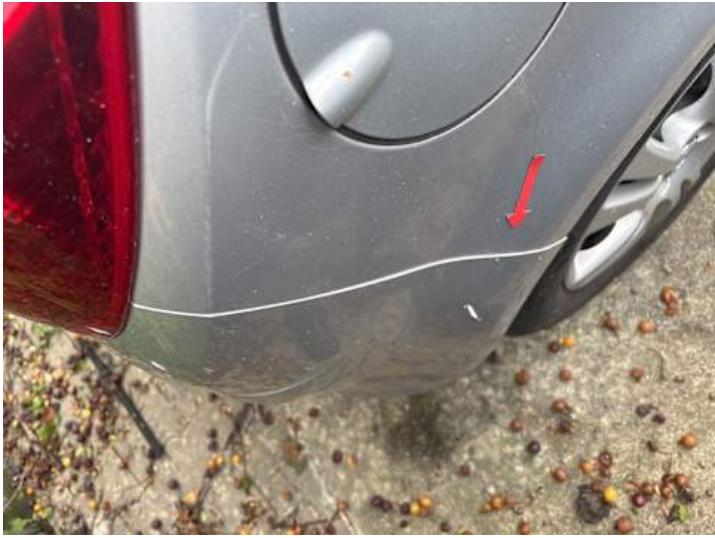
Stoßstange hinten (Spaltmaße ungenau)

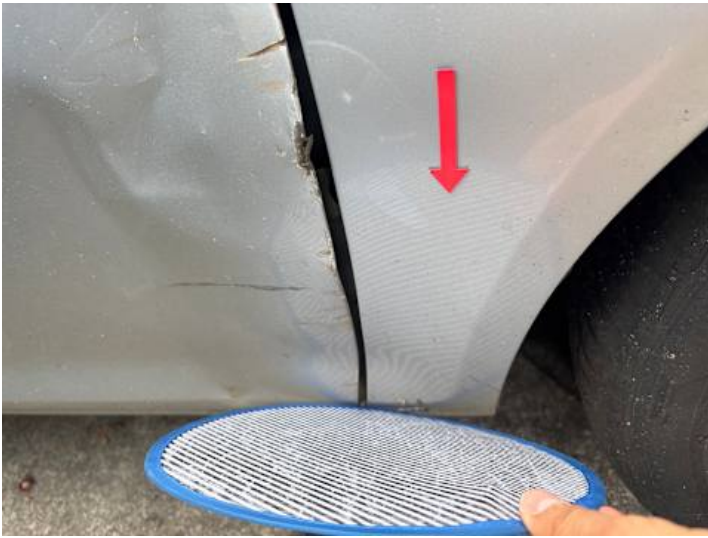
Kotflügel vorne rechts (Delle)

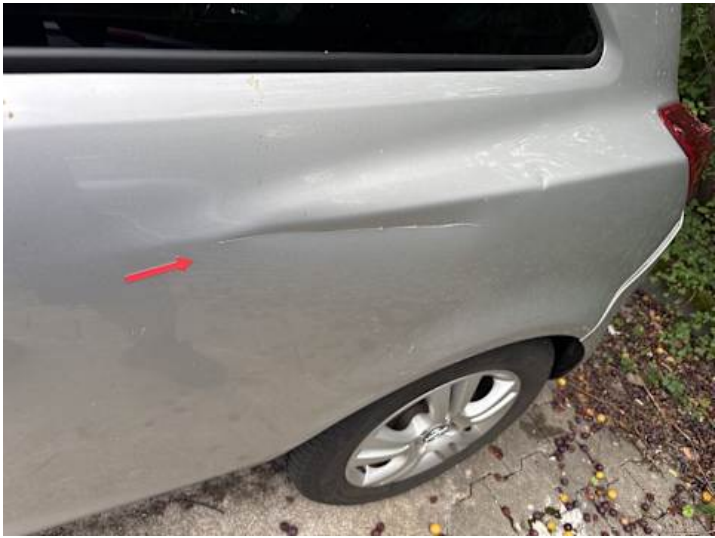
Seitenteil hinten links (Lackschaden, Verformung)
