## Opel Zafira Innovation

EZ 02/2014 | Van | Benzin | Automatikgetriebe | 115.801km

Fahrzeug aufgenommen am: 14.08.2026

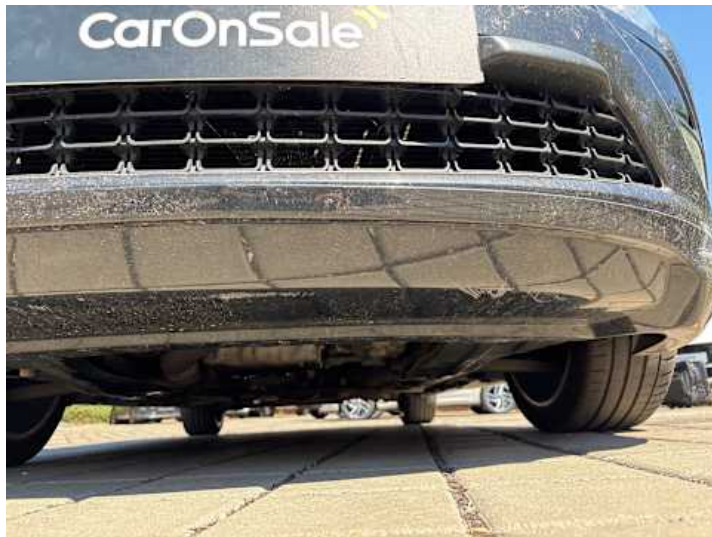
Stoßstange vorne (Kratzer)

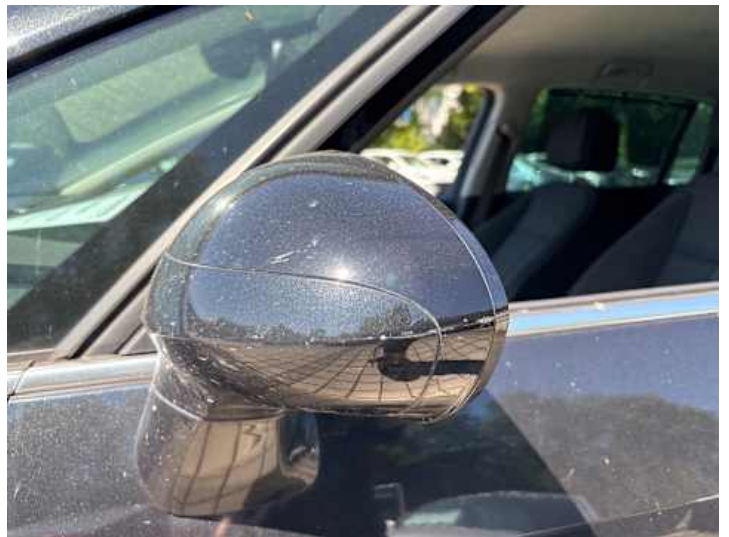
Fahrtür (Kratzer)

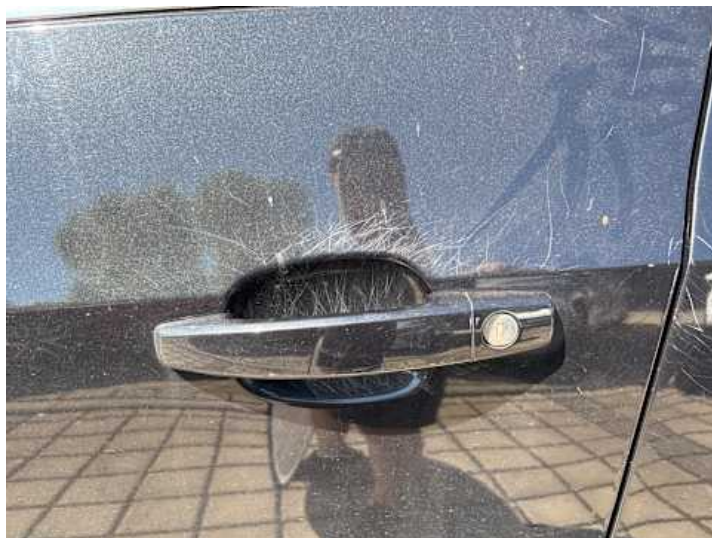
Fahrtür (Kratzer)

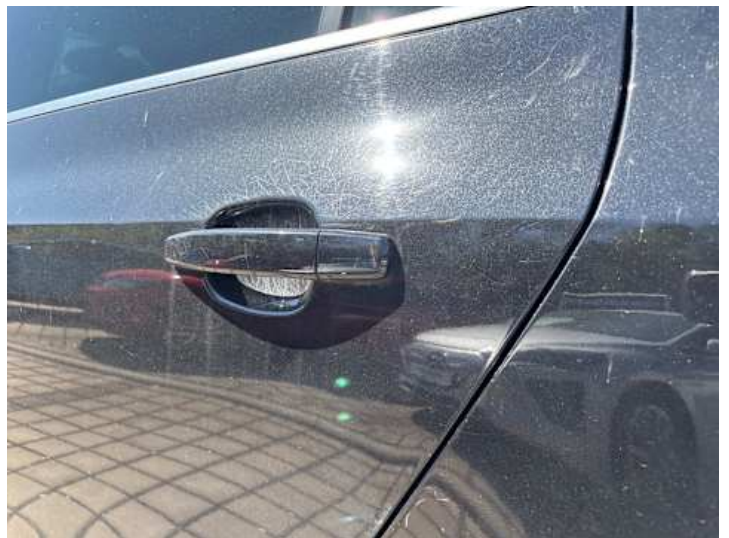
Türe hinten links (Kratzer)

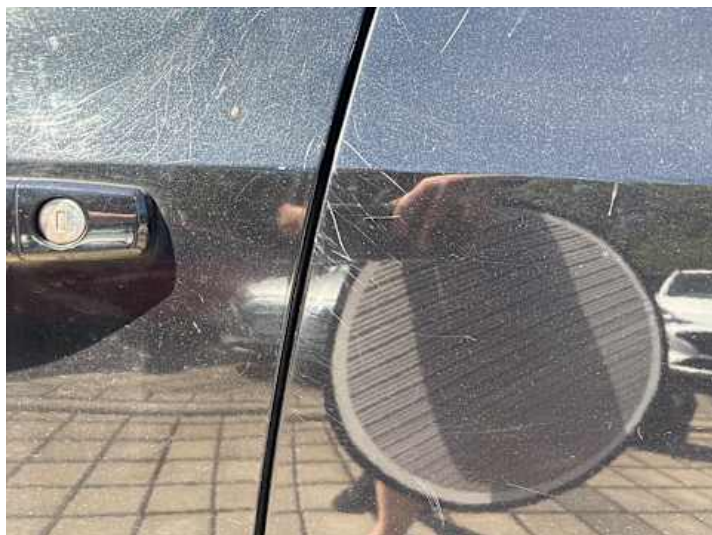
Türe hinten links (Kratzer)

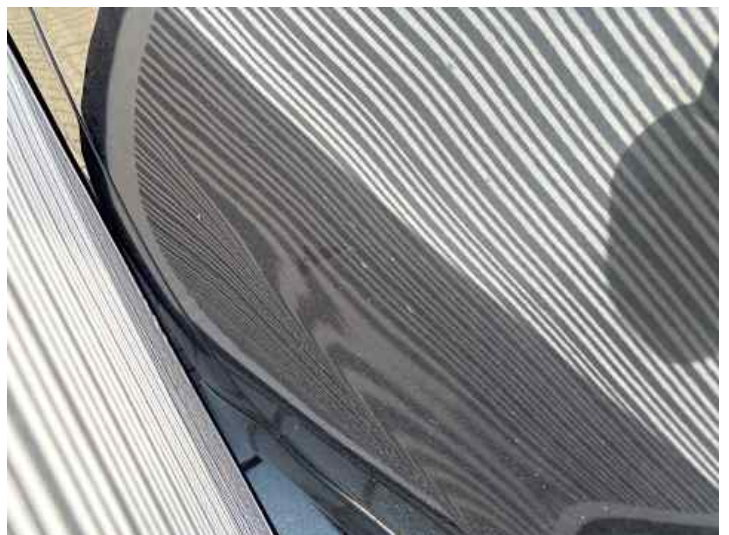
| Fahrzeugteil | Lackschichtdicke (in µm) | Fahrzeugteil | Lackschichtdicke (in µm) |
|---|---|---|---|
| Türe hinten links | 130 | Türe hinten rechts | 230 |

Türe hinten rechts (Lackschaden)

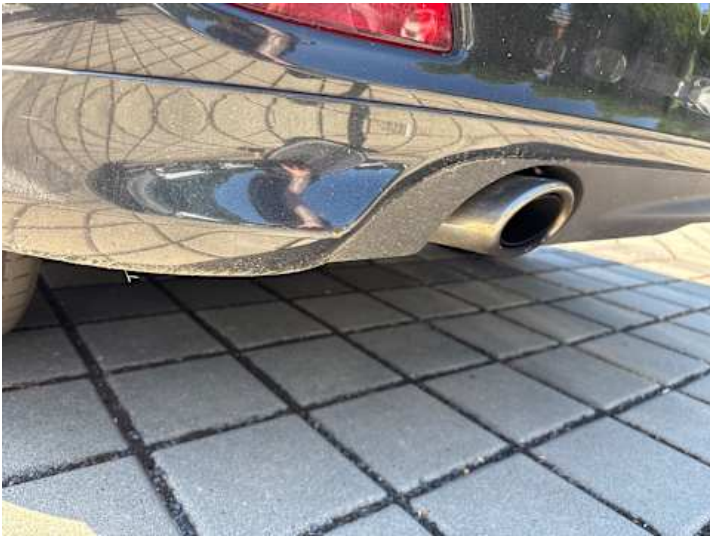
Stoßstange hinten (Kratzer)

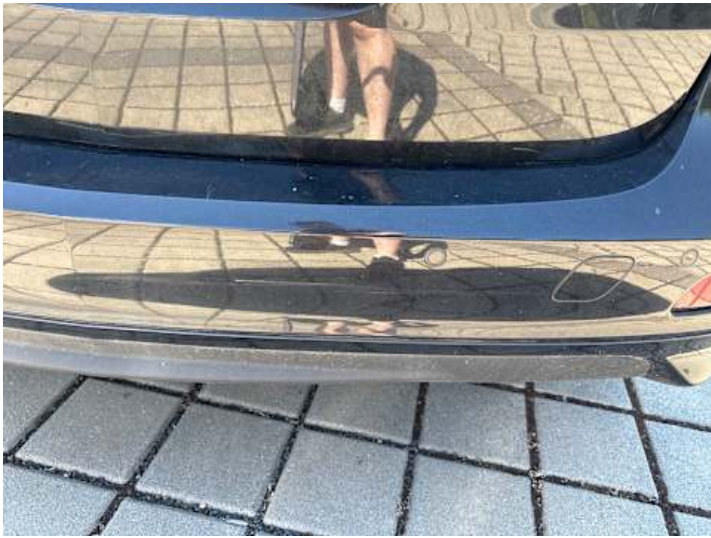
Stoßstange hinten (Kratzer)

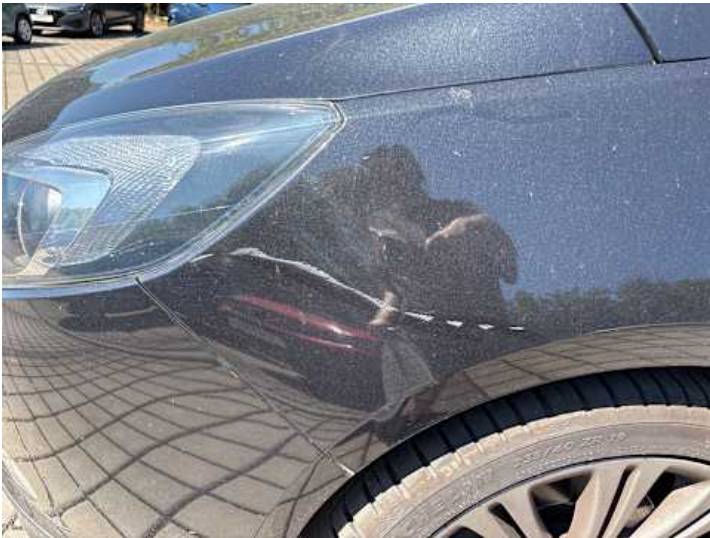
Kotflügel vorne links (Kratzer)

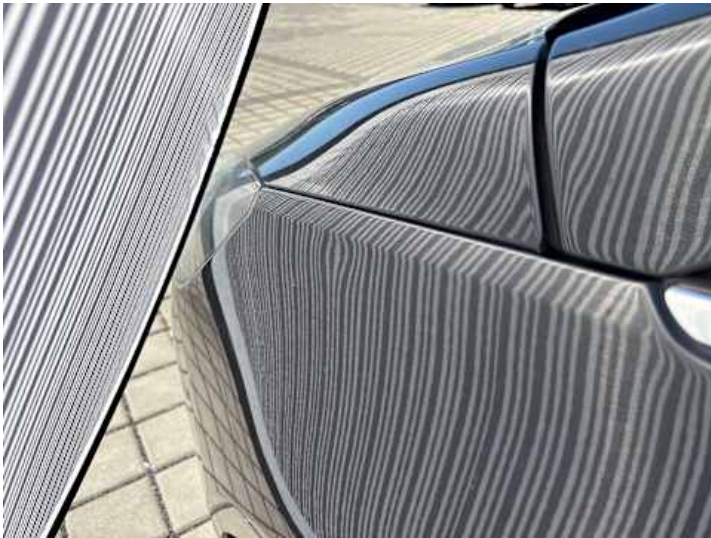
Kotflügel vorne links (Delle)

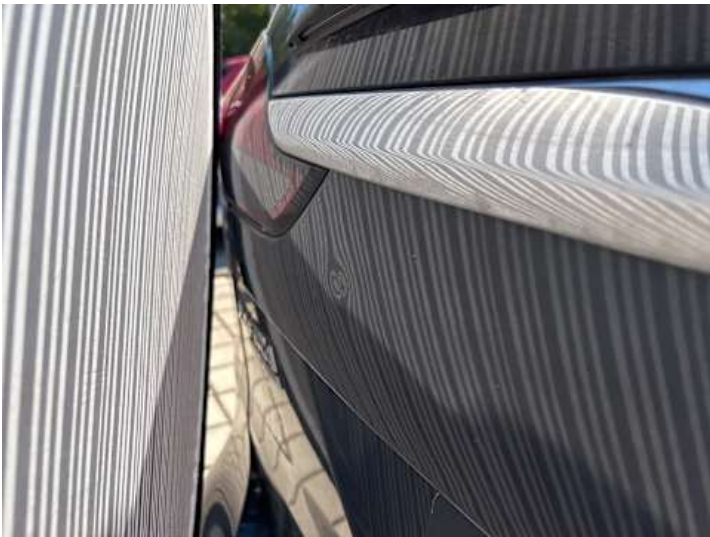
Heckklappe (Delle)

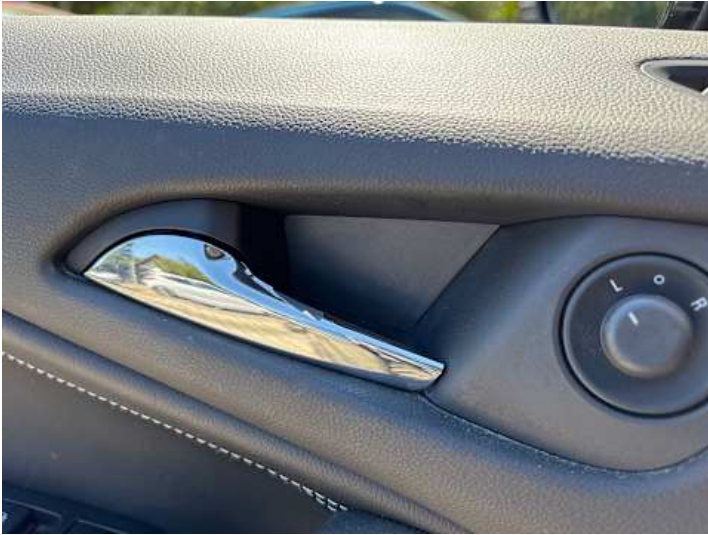
Innenraum (Verschleiß)
