## Hyundai i30 Classic

EZ 01/2013 | Kombi | Benzin | Schaltgetriebe | 159.711km

Fahrzeug aufgenommen am: 25.08.2026

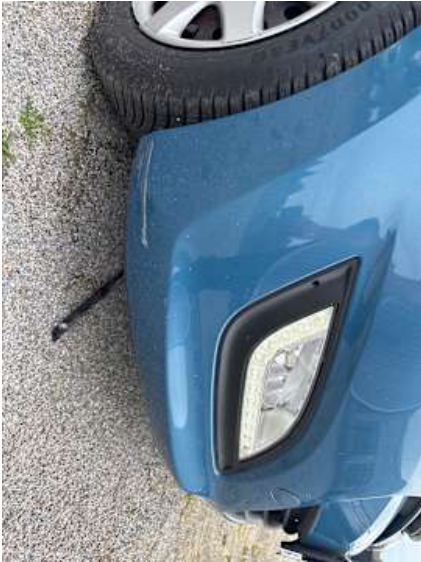
Stoßstange vorne (Kratzer)

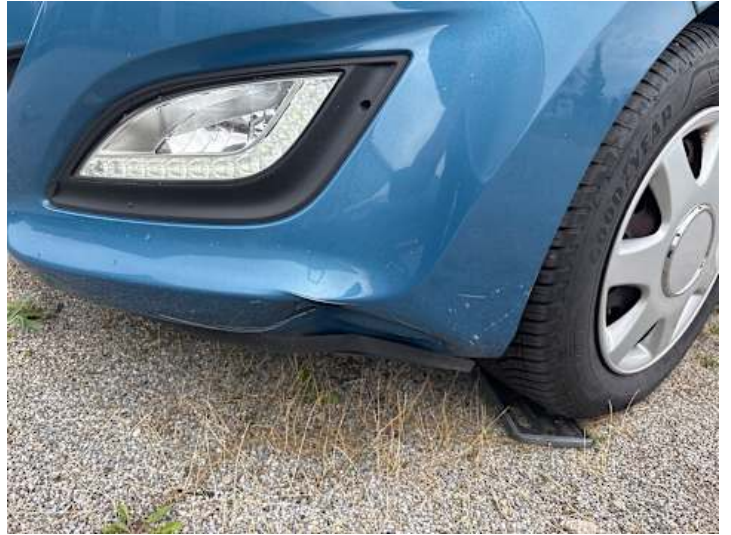
Stoßstange vorne (Kratzer)

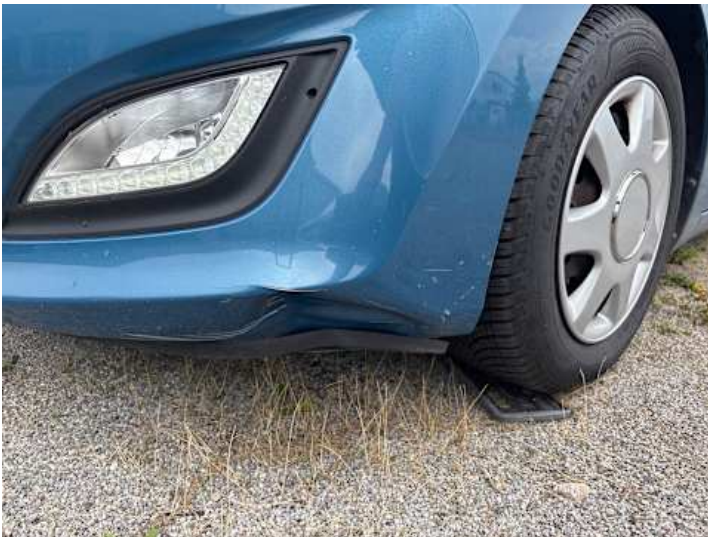
Stoßstange vorne (Riss/Bruch)

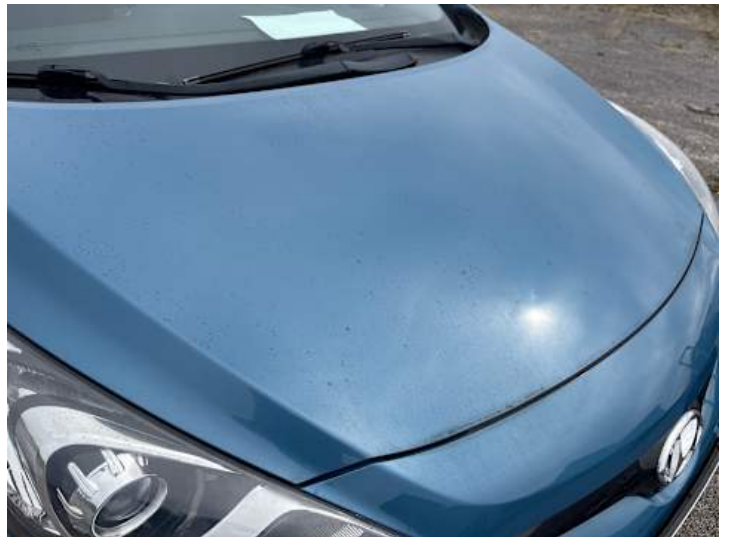
Motorhaube (Lackschaden)

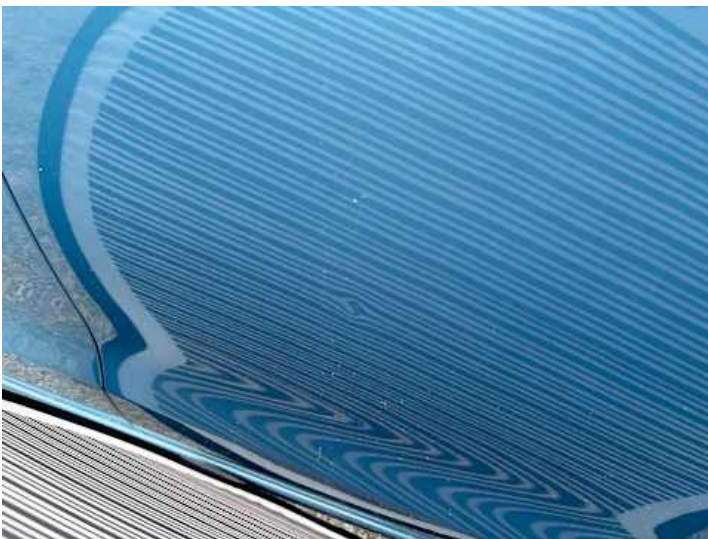
Beifahrertür (Delle)

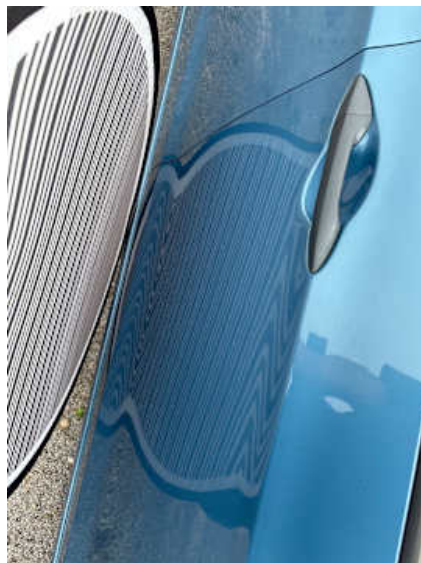
Beifahrertür (Delle)

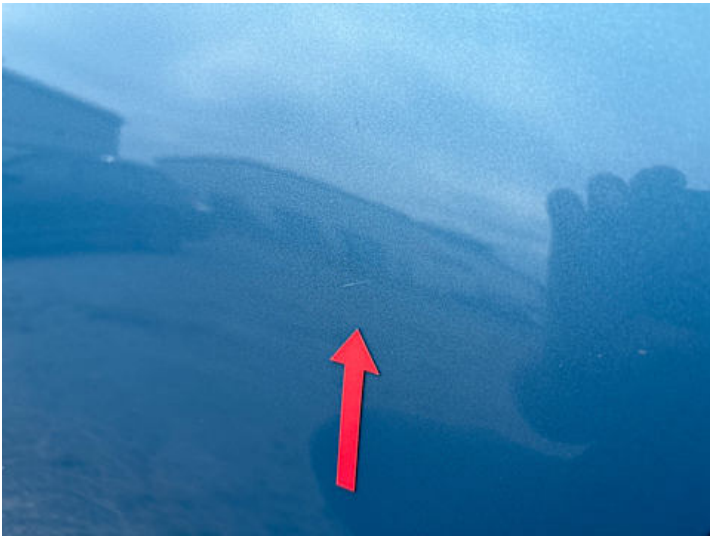
Türe hinten links (Kratzer)

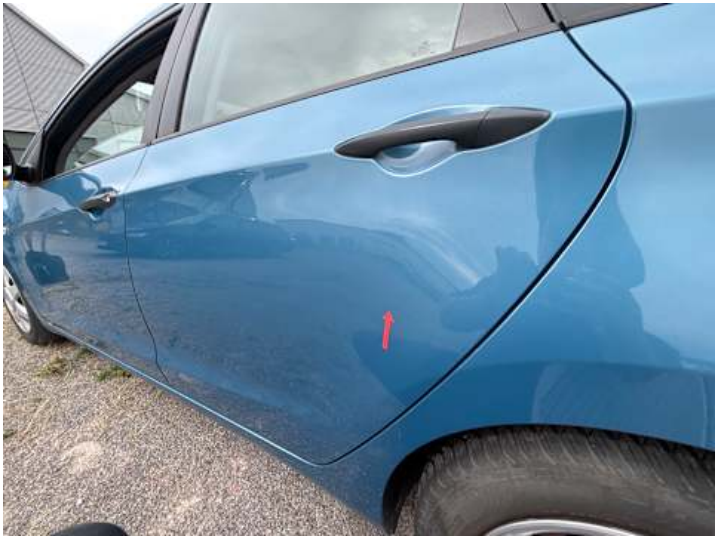
Türe hinten links (Kratzer)

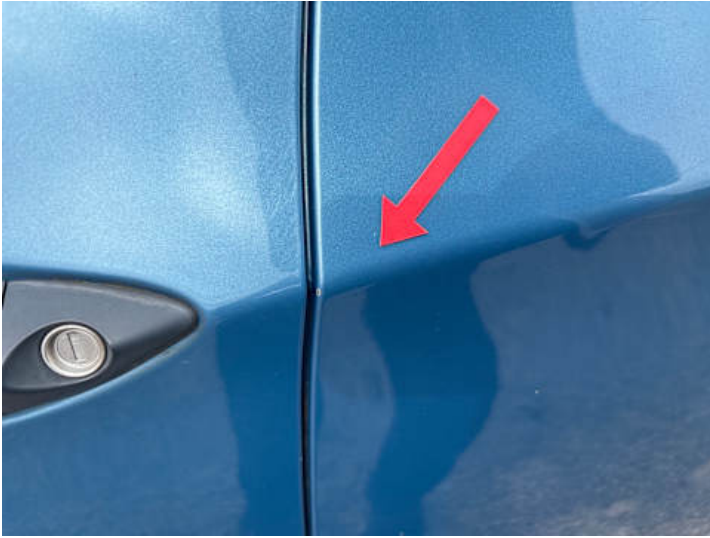
Türe hinten links (Kratzer)

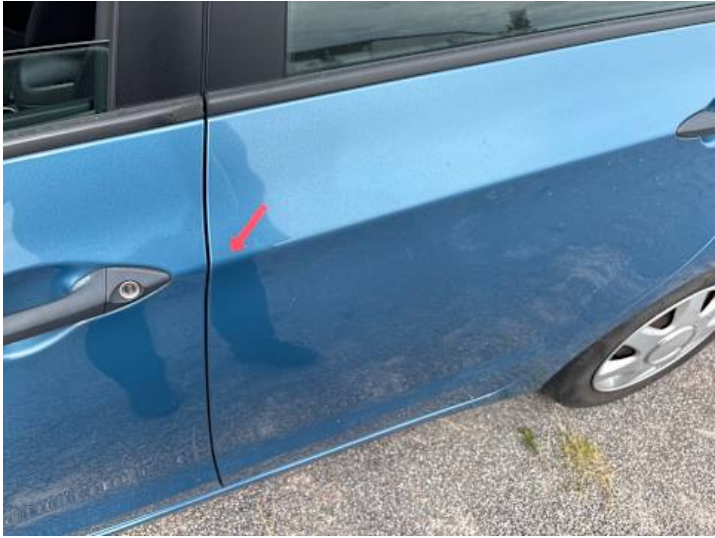
Türe hinten links (Kratzer)

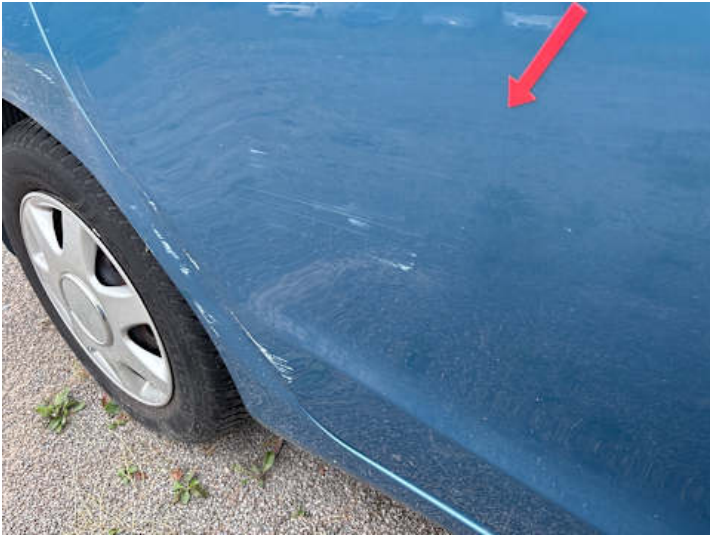
Türe hinten rechts (Kratzer)

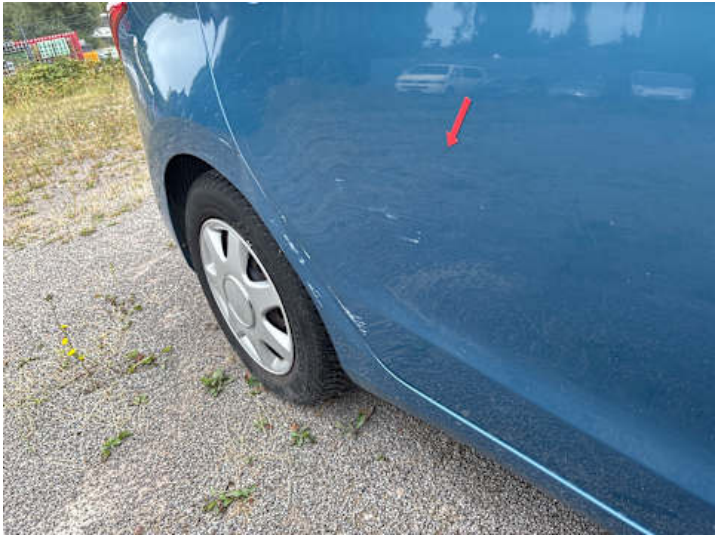
Türe hinten rechts (Kratzer)

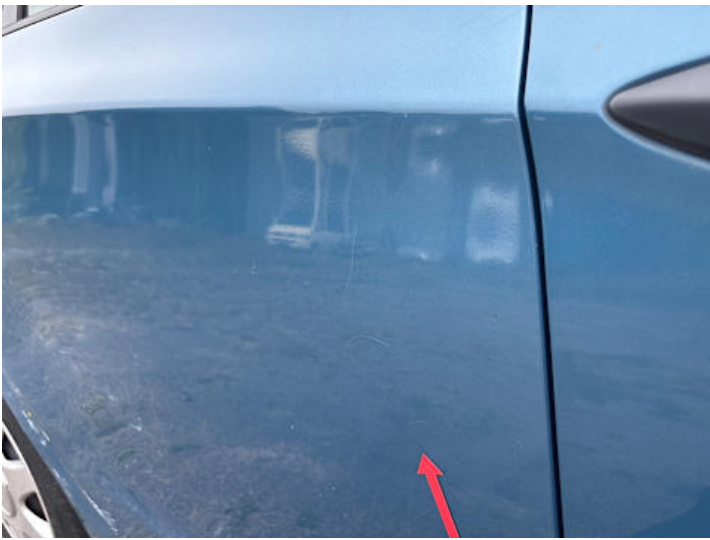
Türe hinten rechts (Kratzer)

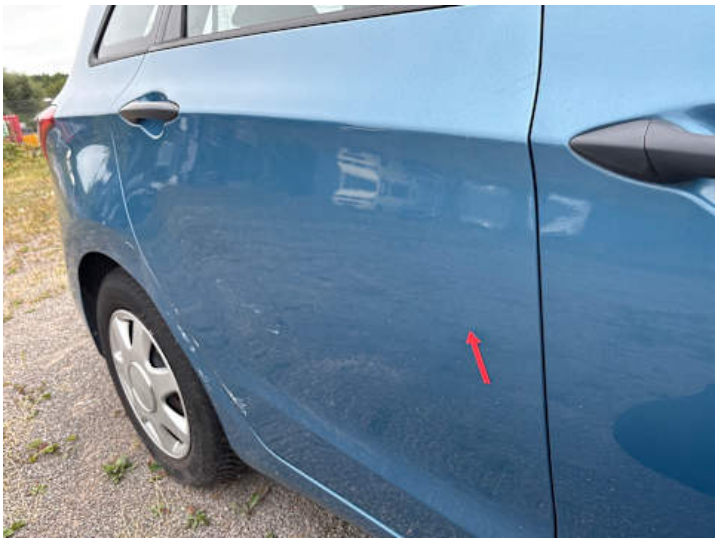
Türe hinten rechts (Kratzer)

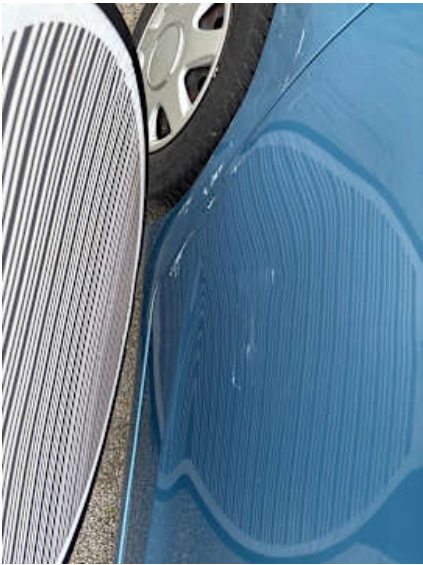
Türe hinten rechts (Delle)

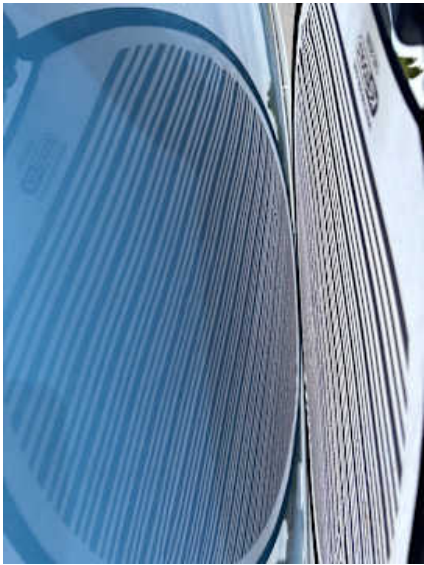
Dach (Delle)

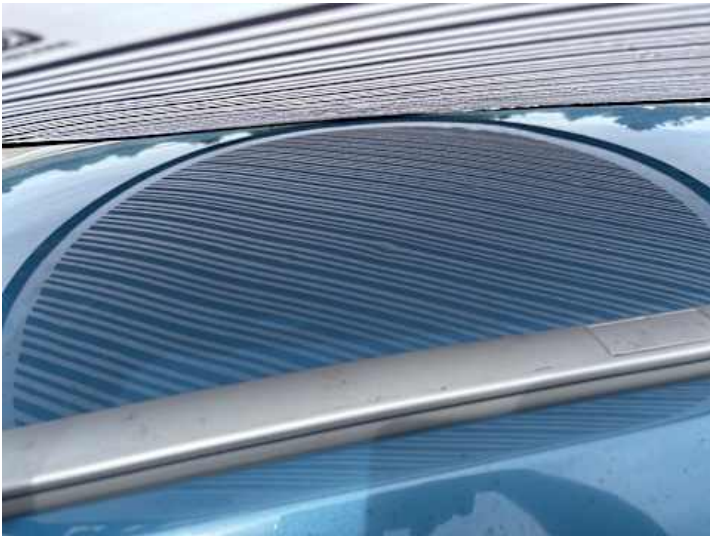
Dach (Delle)

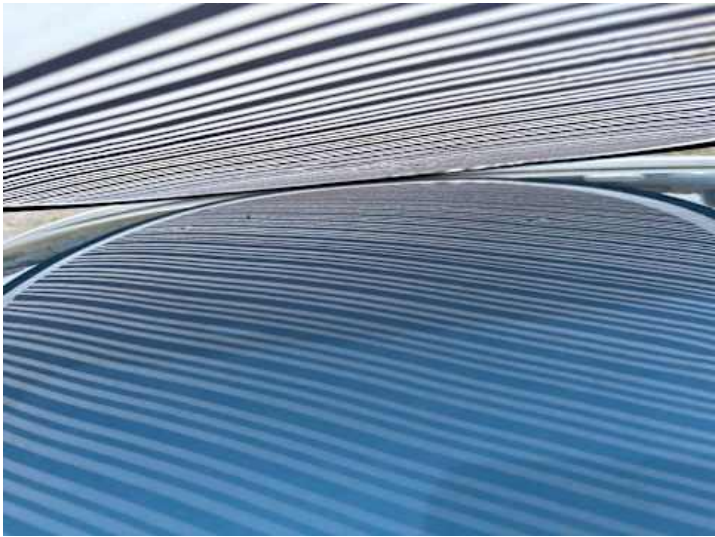
Dach (Delle)

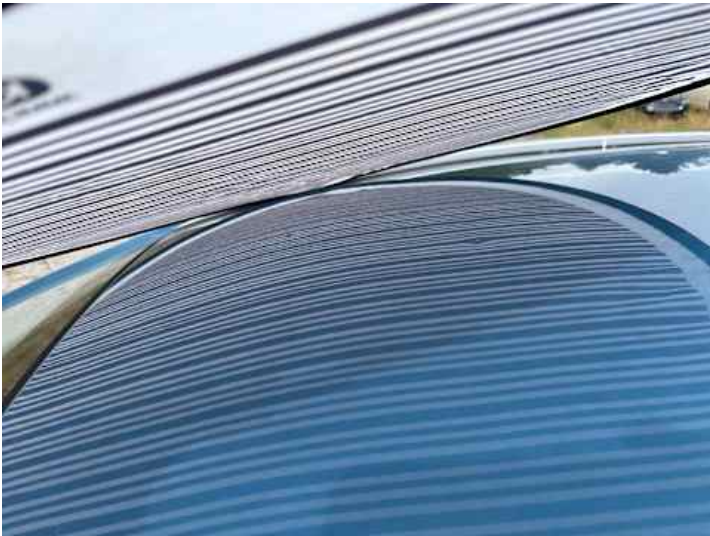
Dach (Delle)

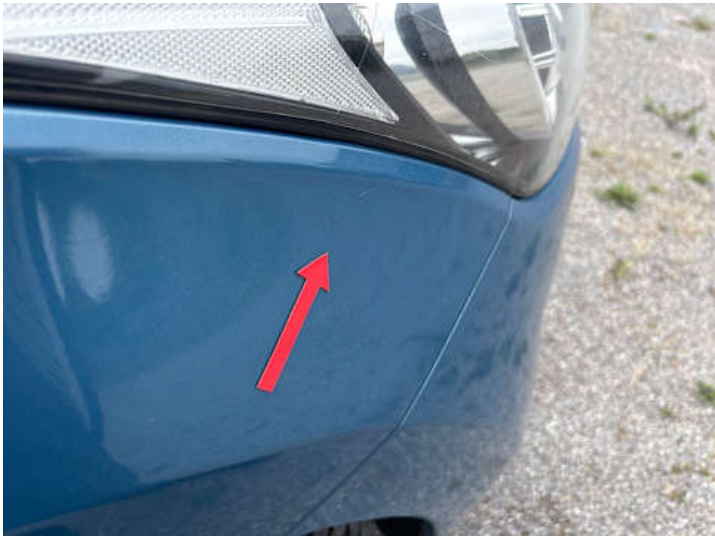
Kotflügel vorne rechts (Kratzer)

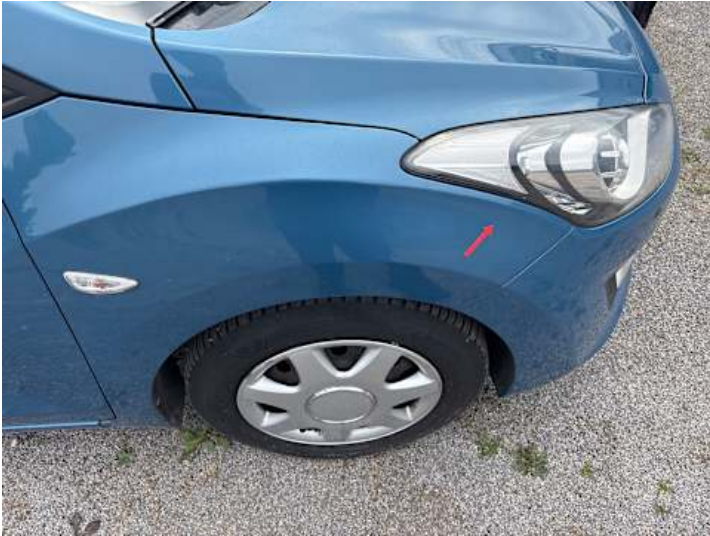
Kotflügel vorne rechts (Kratzer)

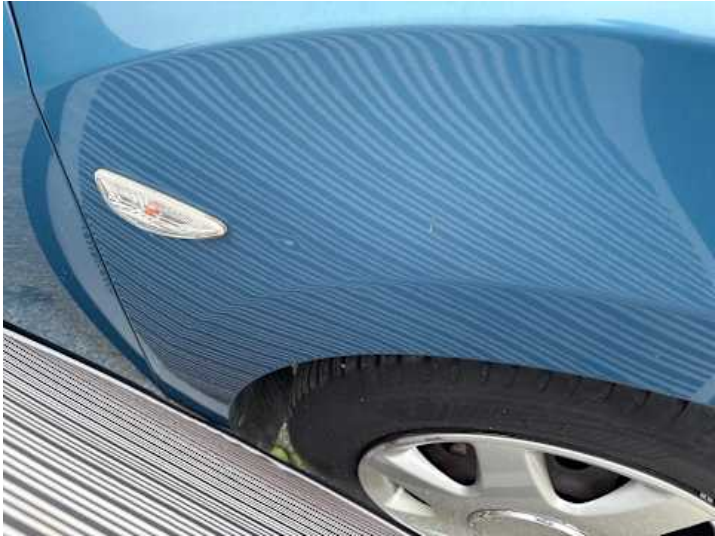
Kotflügel vorne rechts (Delle)

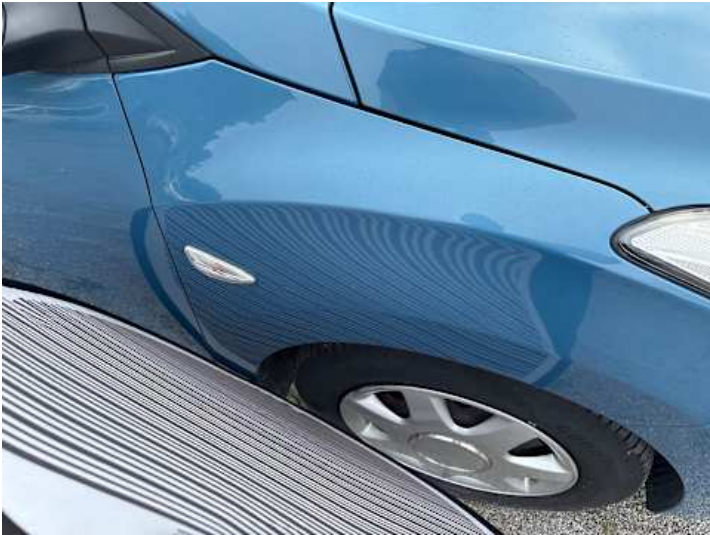
Kotflügel vorne rechts (Delle)

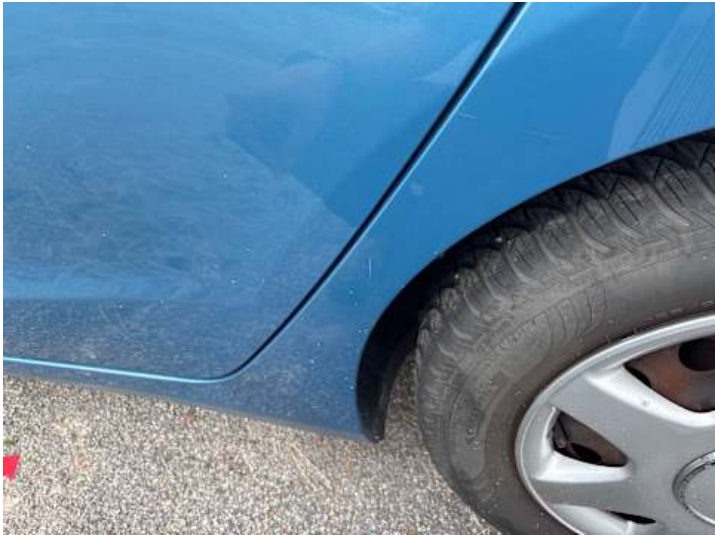
Seitenteil hinten links (Kratzer)

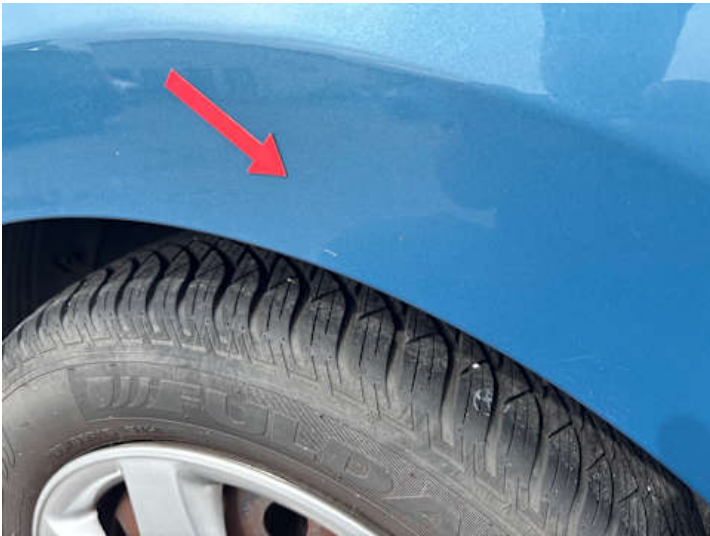
Seitenteil hinten links (Kratzer)

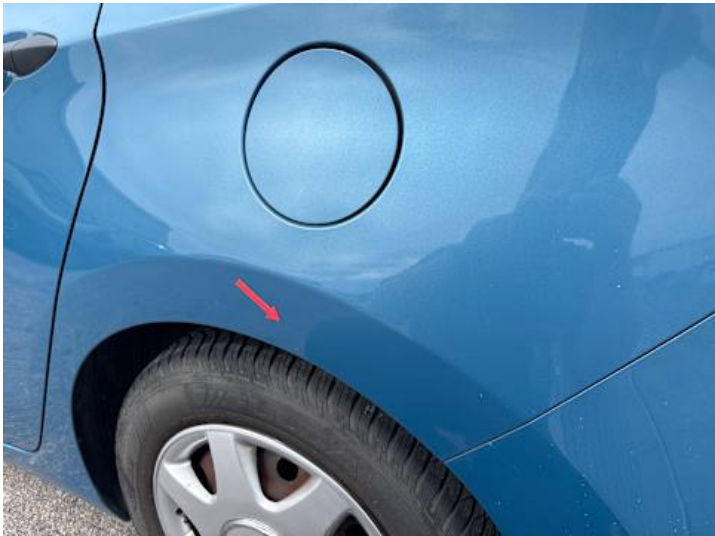
Seitenteil hinten links (Kratzer)

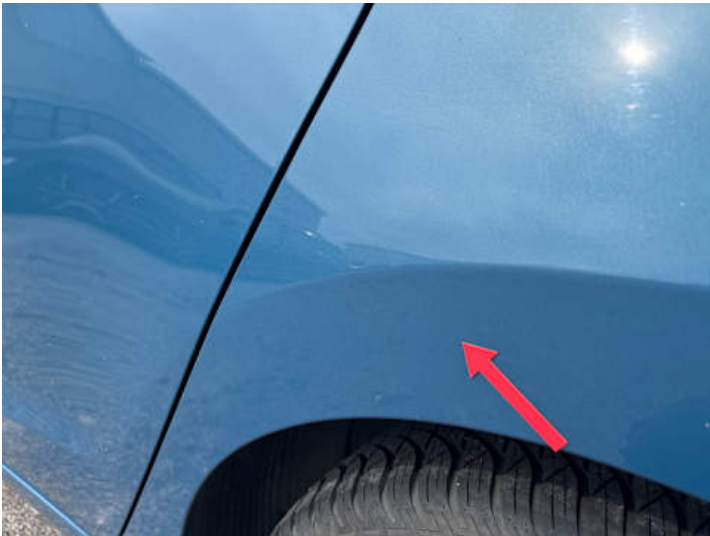
Seitenteil hinten links (Kratzer)

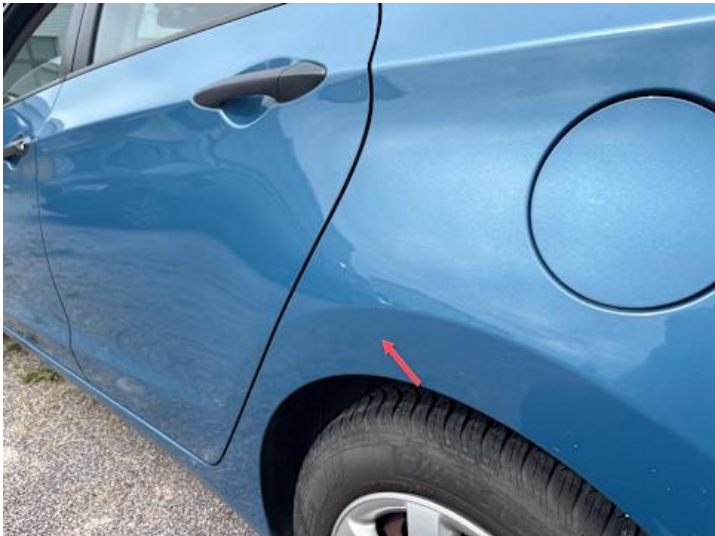
Seitenteil hinten links (Kratzer)

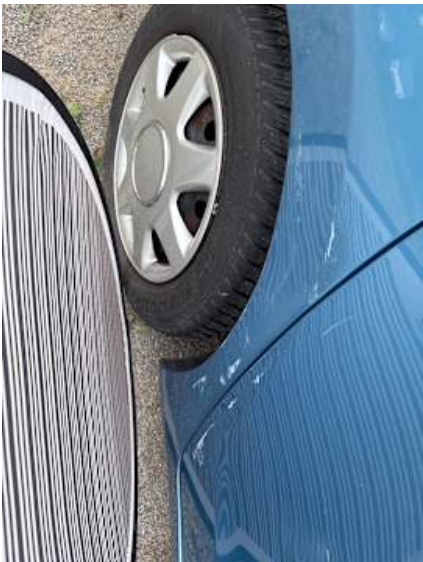
Seitenteil hinten rechts (Delle)

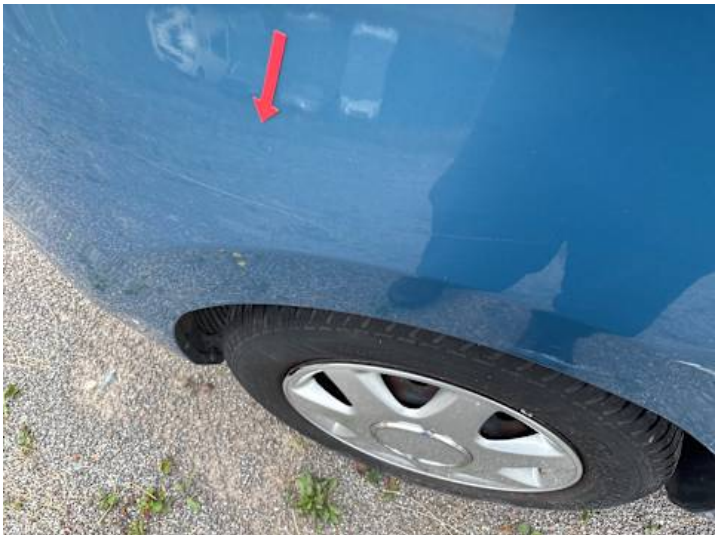
Seitenteil hinten rechts (Kratzer)

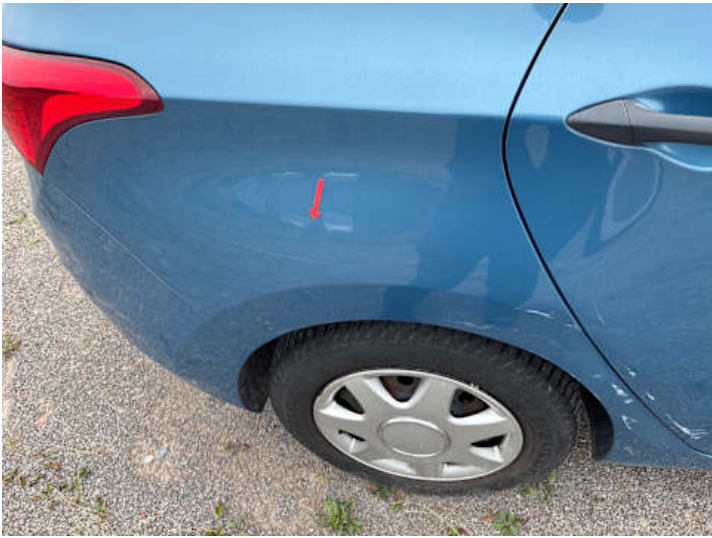
Seitenteil hinten rechts (Kratzer)

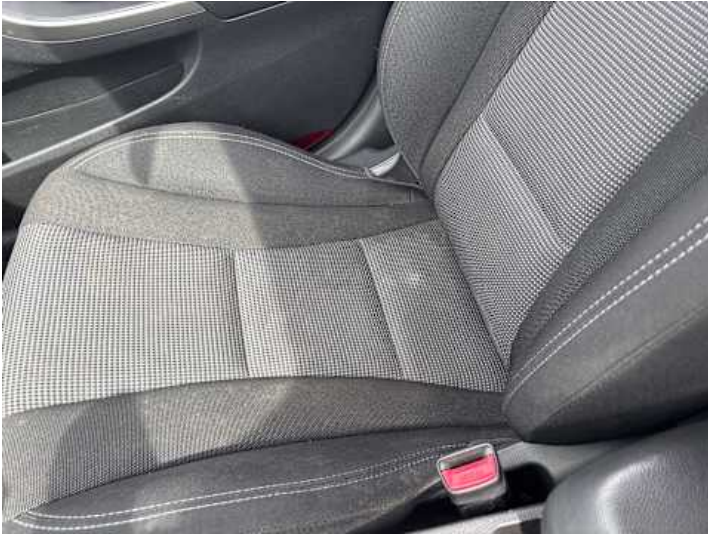
Innenraum (Verschleiß)

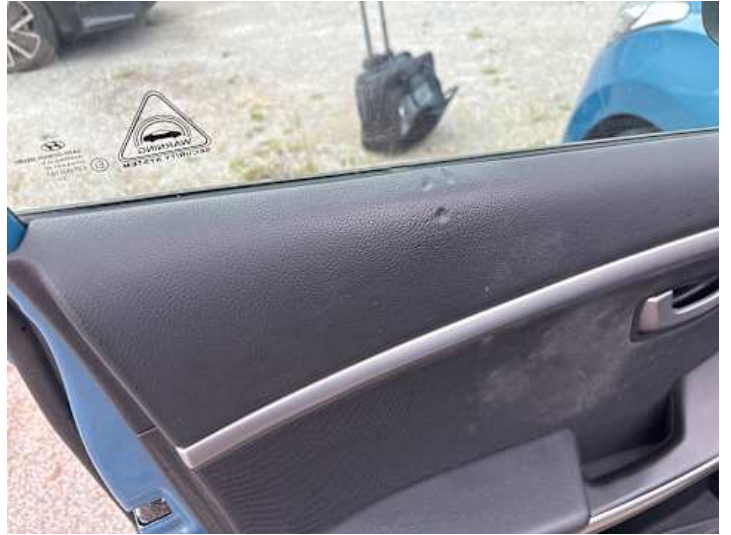
Innenraum (Verschleiß)

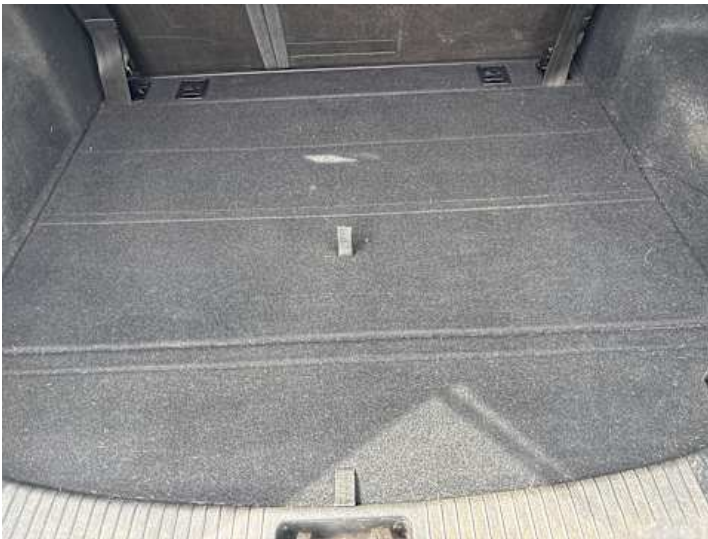
Innenraum (Tierhaare/Tiergeruch)

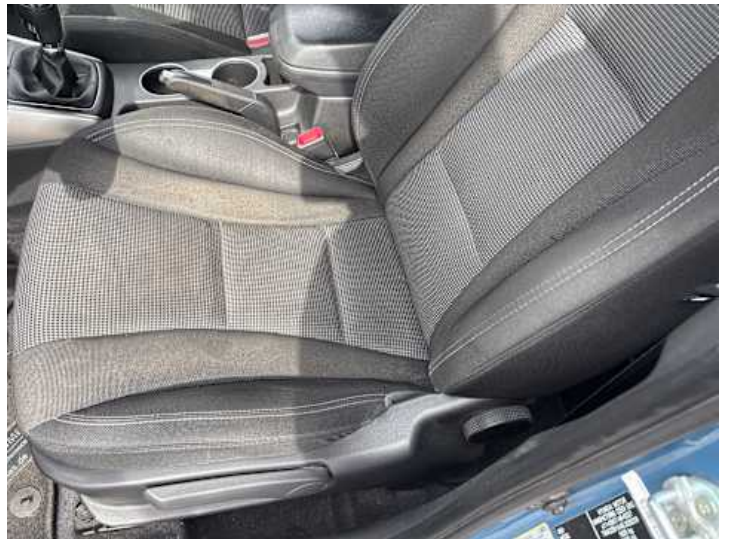
Innenraum (Verschleiß)
