## Mercedes-Benz 116 CDI RWD lang PRO

EZ 11/2024 | Kastenwagen | Diesel | Schaltgetriebe | 21.132km  
Besteuerung: Regelbesteuert (Deutschland)  
Fahrzeugstandort: 90\*\*\*  
Fahrzeug aufgenommen am: 27.08.2026

### Fahrzeugdaten

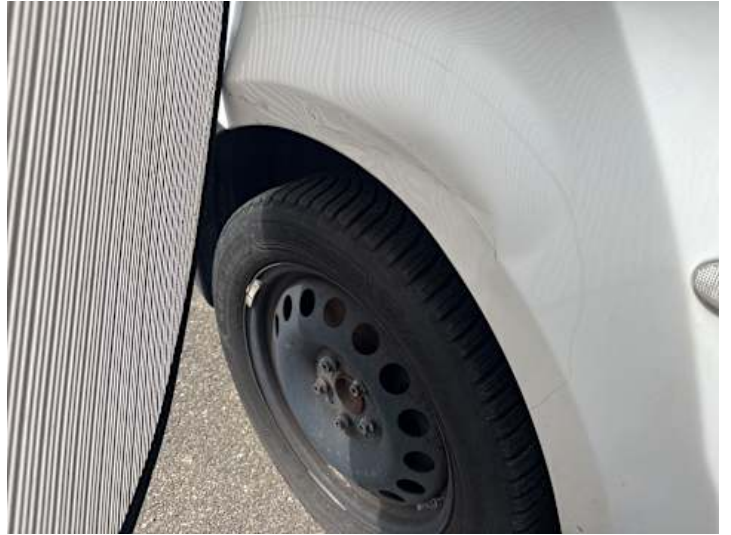
Kotflügel vorne links (Verformung, Kratzer)

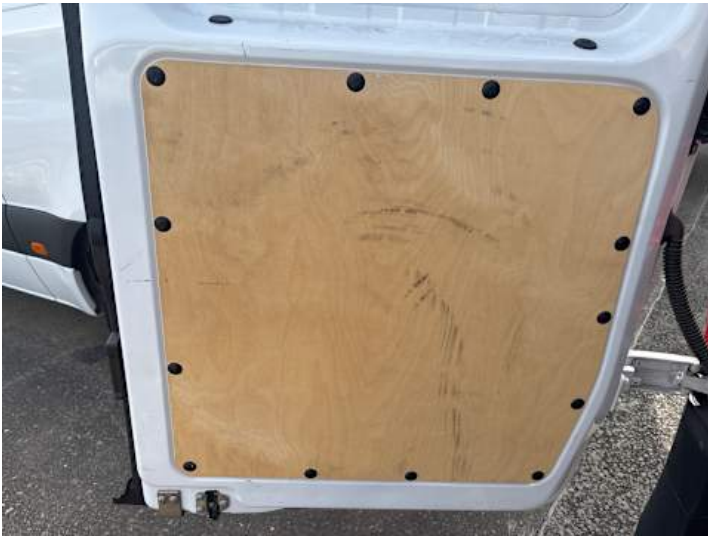
Innenraum (Verschmutzung, Verschleiß, Diverse Schäden, Kratzer)

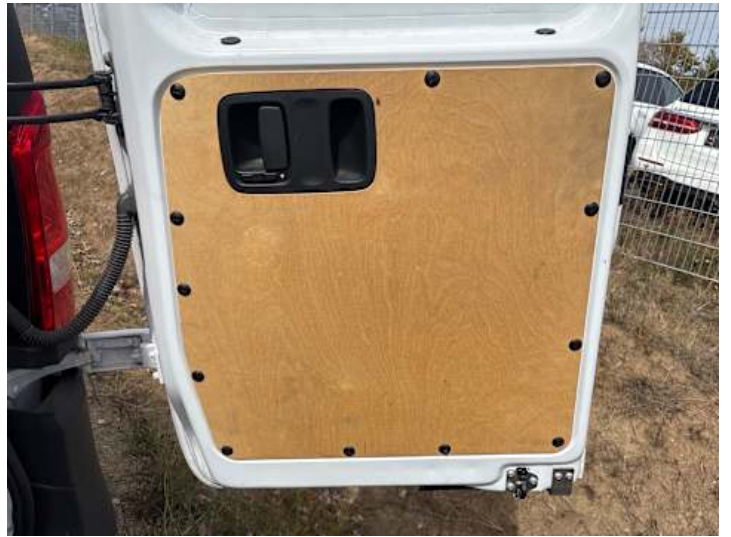
Innenraum (Verschmutzung, Verschleiß, Diverse Schäden, Kratzer)

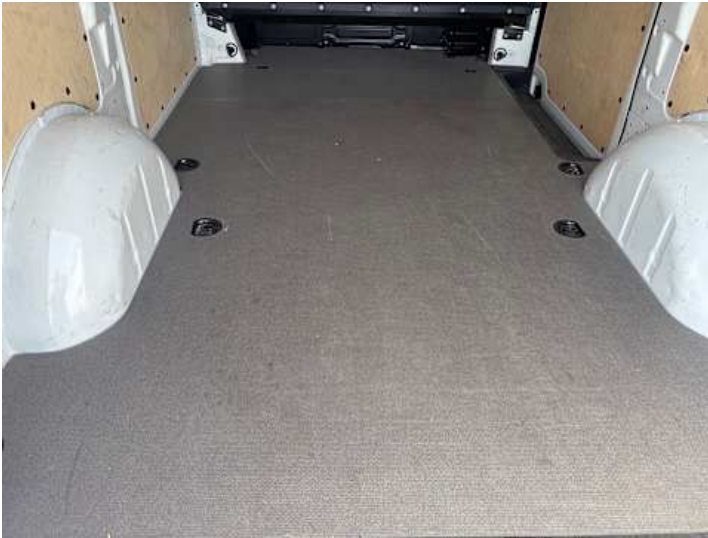
Innenraum (Verschmutzung, Verschleiß, Diverse Schäden, Kratzer)

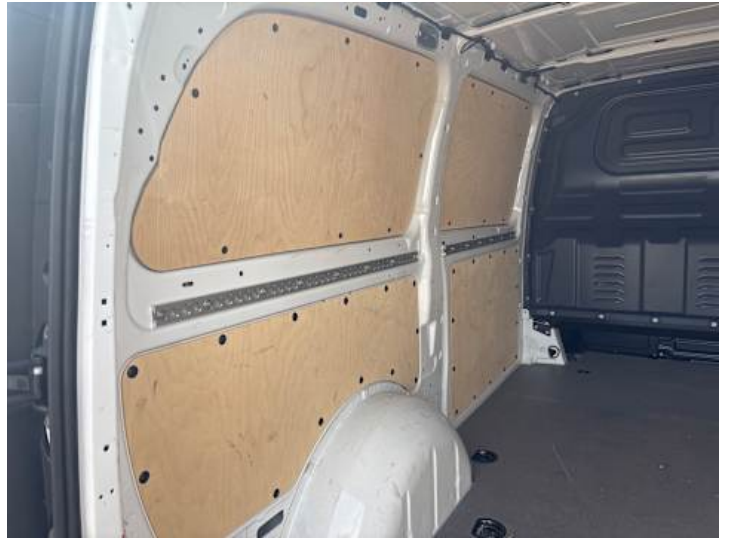
Innenraum (Verschmutzung, Verschleiß, Diverse Schäden, Kratzer)

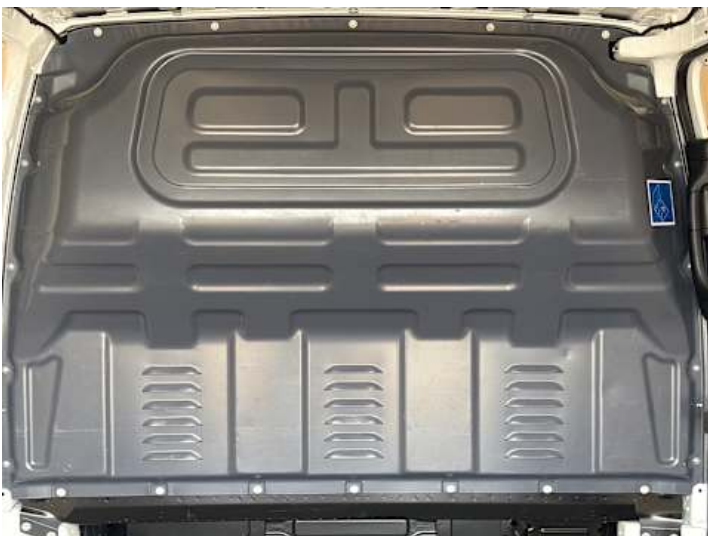
Innenraum (Verschmutzung, Verschleiß, Diverse Schäden, Kratzer)

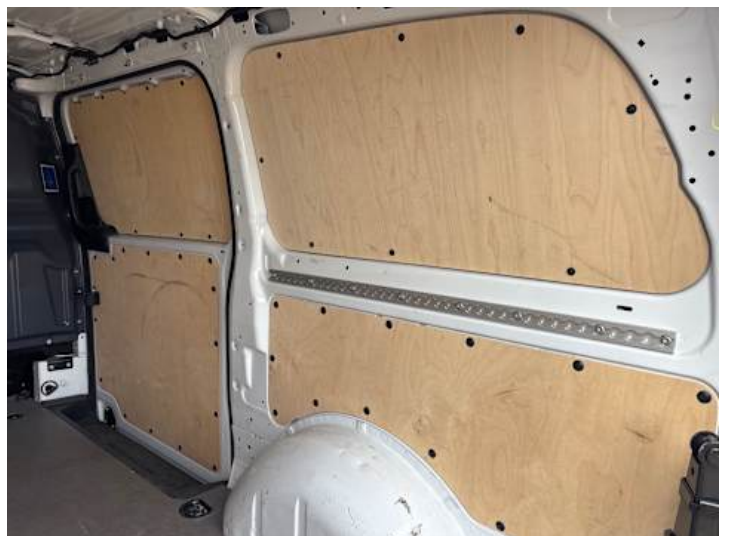
Innenraum (Verschmutzung, Verschleiß, Diverse Schäden, Kratzer)

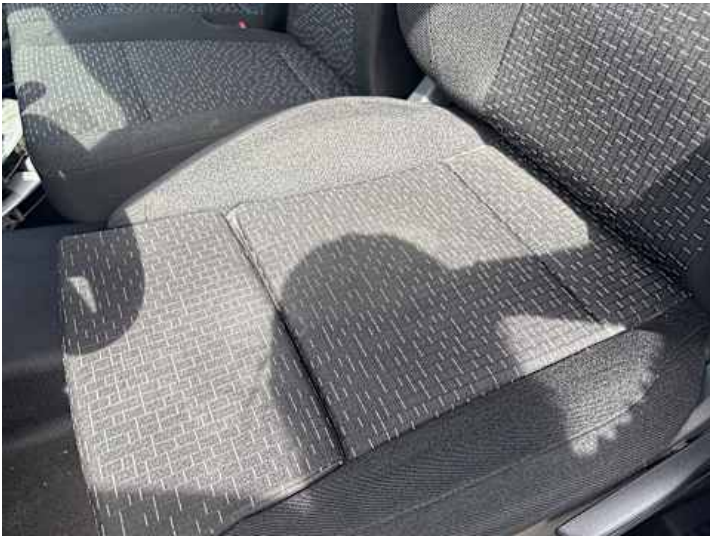
Innenraum (Verschmutzung, Verschleiß)

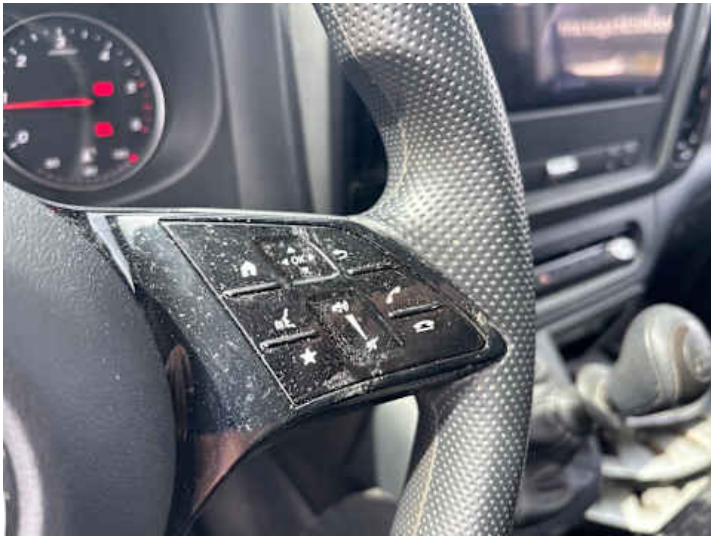
Innenraum (Verschmutzung, Verschleiß)

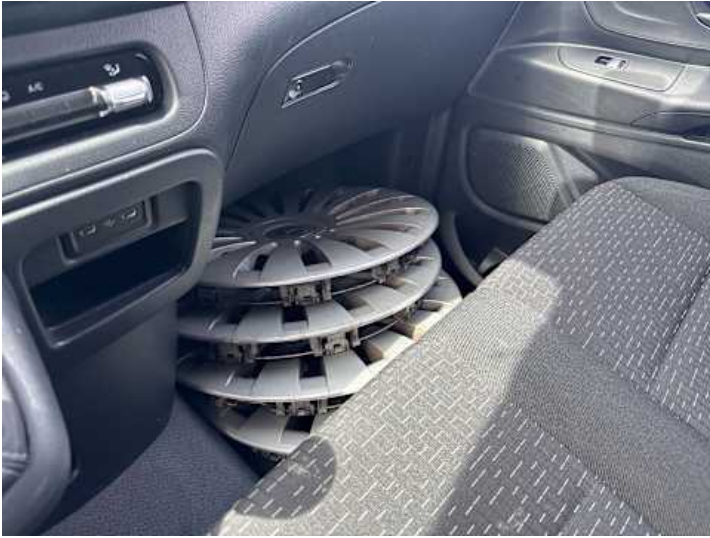
Innenraum (Verschmutzung, Verschleiß)

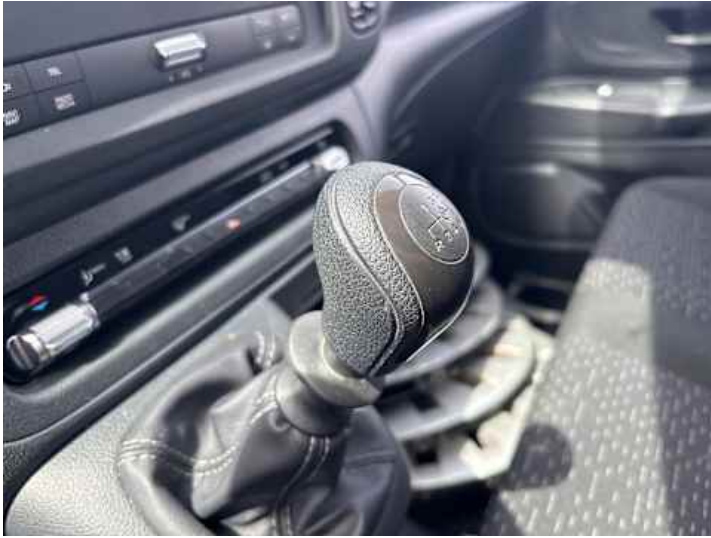
Innenraum (Verschmutzung, Verschleiß)
