## Skoda Octavia Best of

EZ 03/2013 | Kombi | Benzin | Schaltgetriebe | 95.293km  
 Besteuerung: Differenzbesteuert (§25a UStG)  
 Fahrzeugstandort: 37\*\*\*  
 Fahrzeug aufgenommen am: 24.07.2026

# Hinweise zum Zustandsbericht

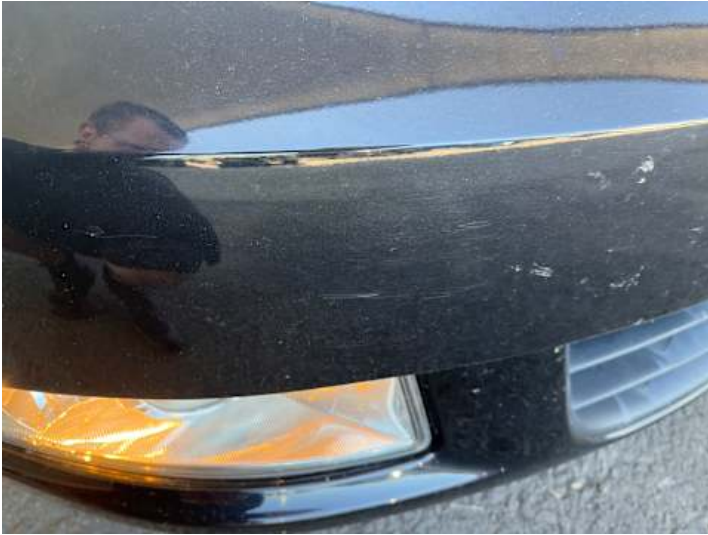
Stoßstange vorne (Kratzer)

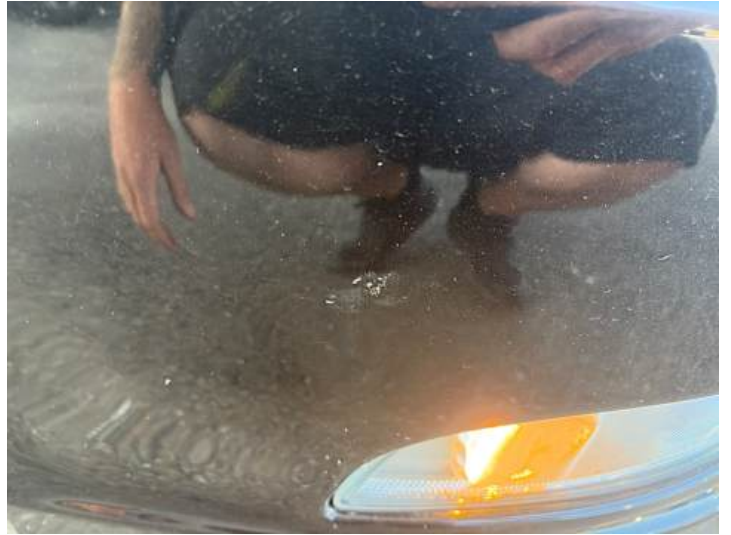
Stoßstange vorne (Kratzer)

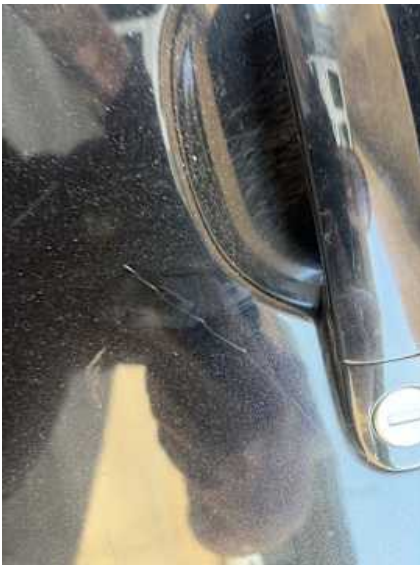
Fahrtür (Kratzer)

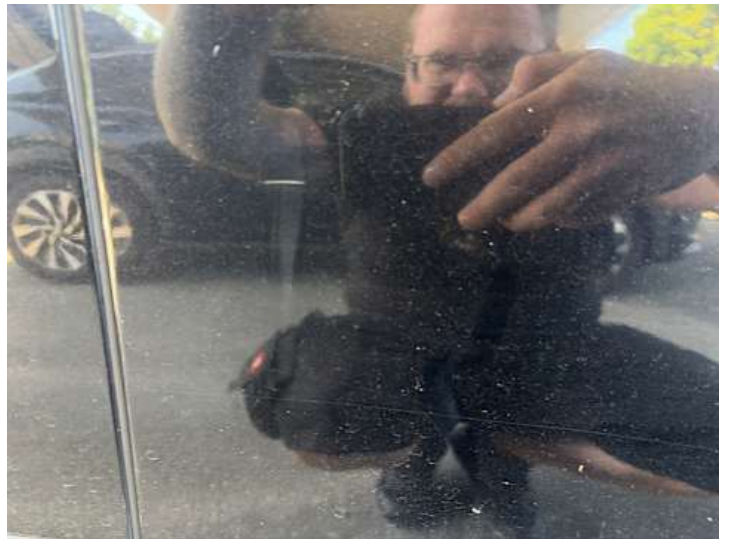
Beifahrtür (Kratzer)

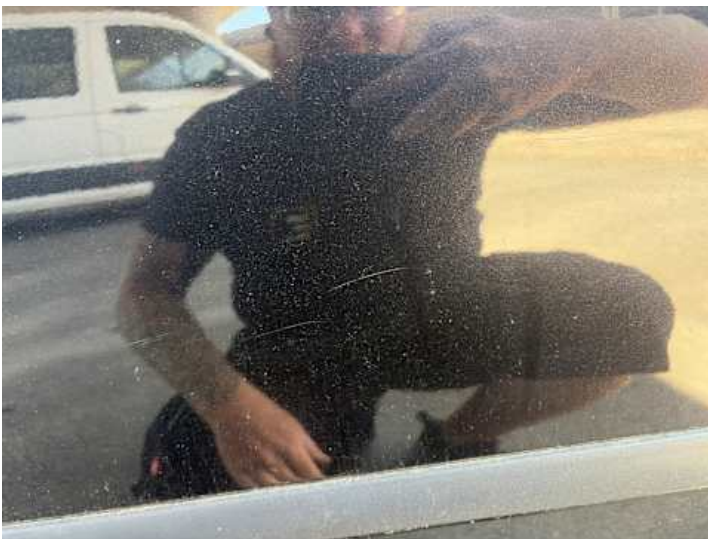
Türe hinten links (Kratzer)

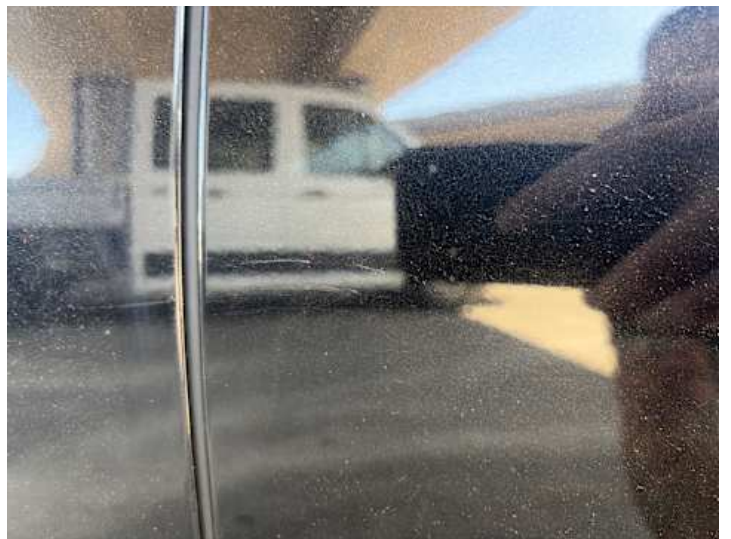
Türe hinten links (Kratzer)

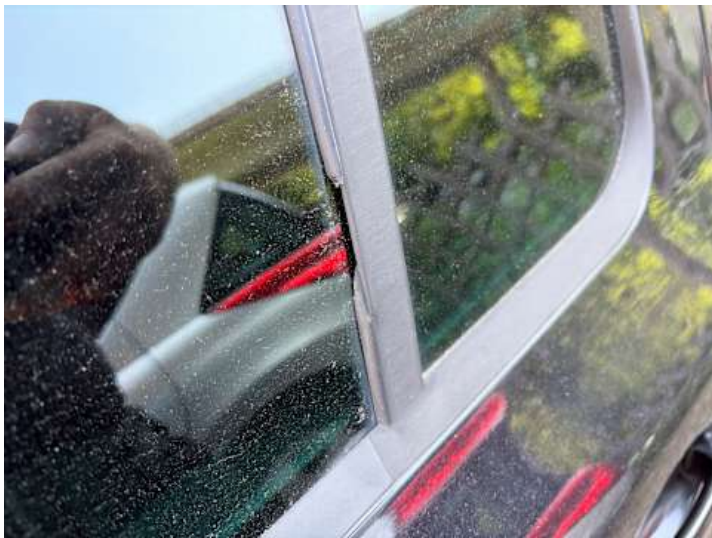
Türe hinten links (Riss/Bruch)

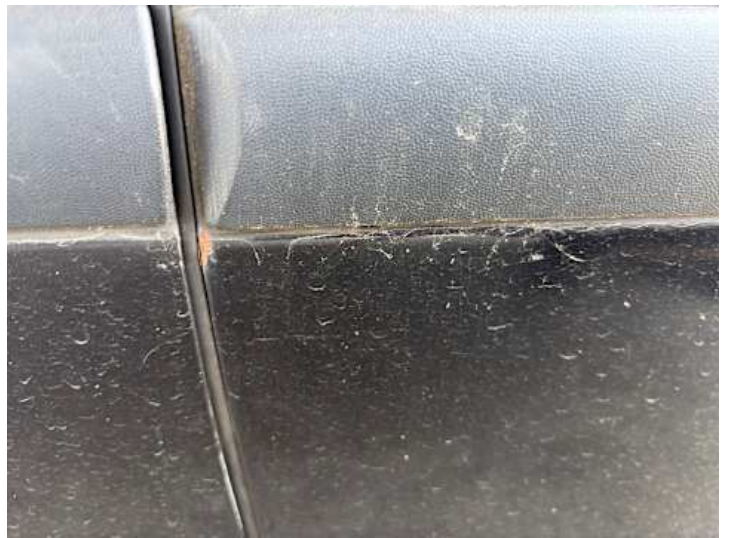
Türe hinten links (Rost)

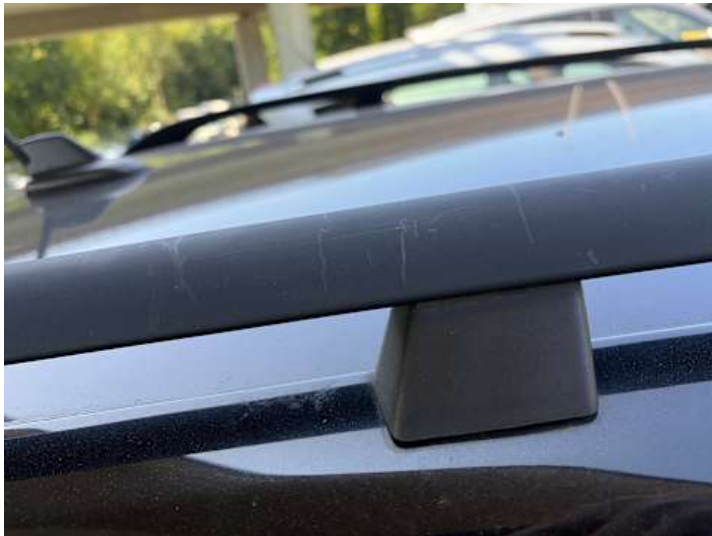
Dach (Kratzer)

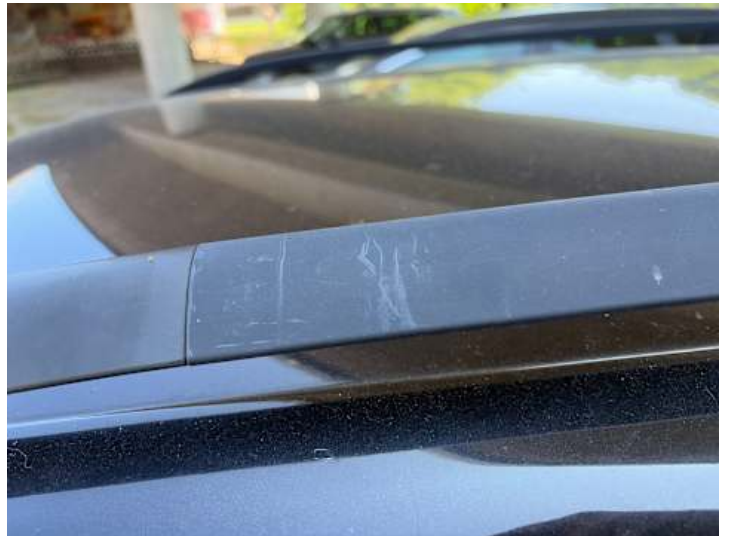
Dach (Kratzer)

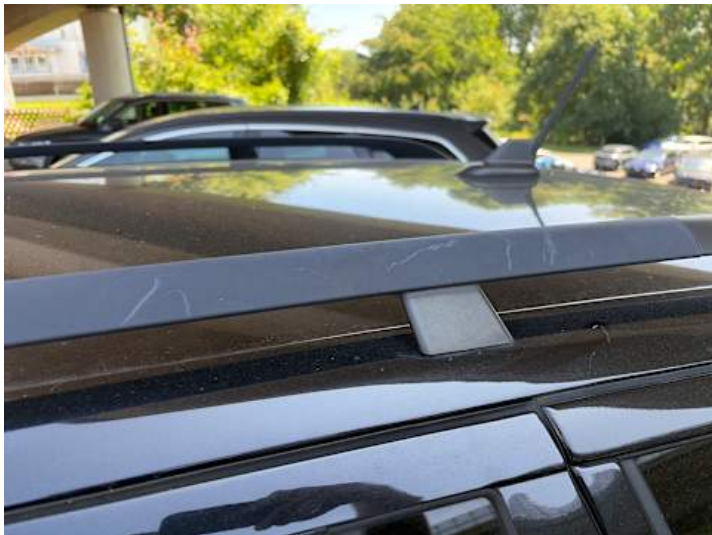
Dach (Kratzer)

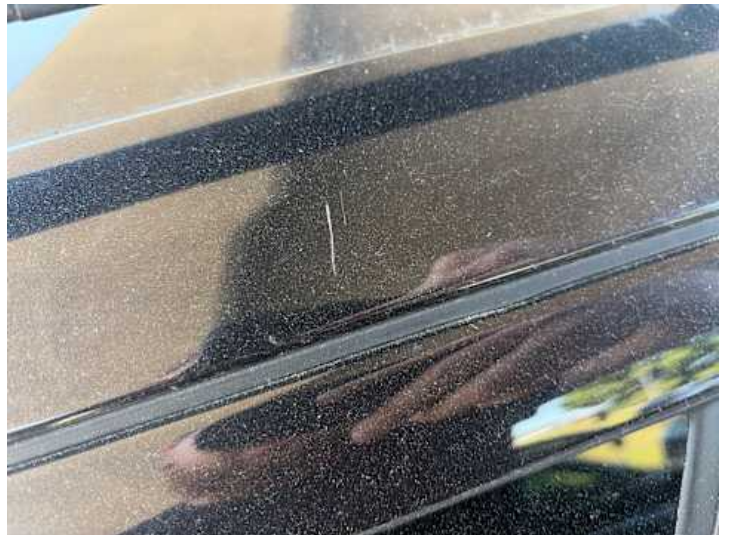
Dach (Kratzer)

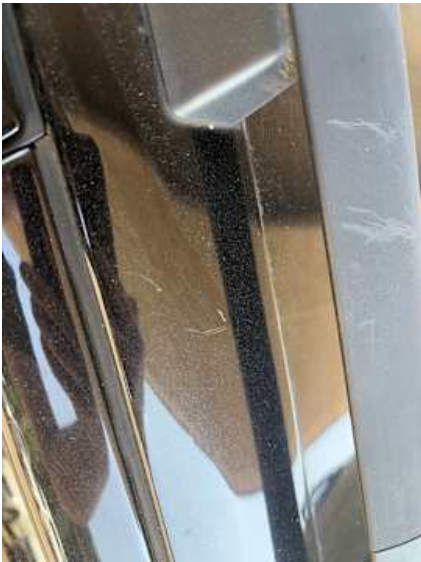
Dach (Kratzer)

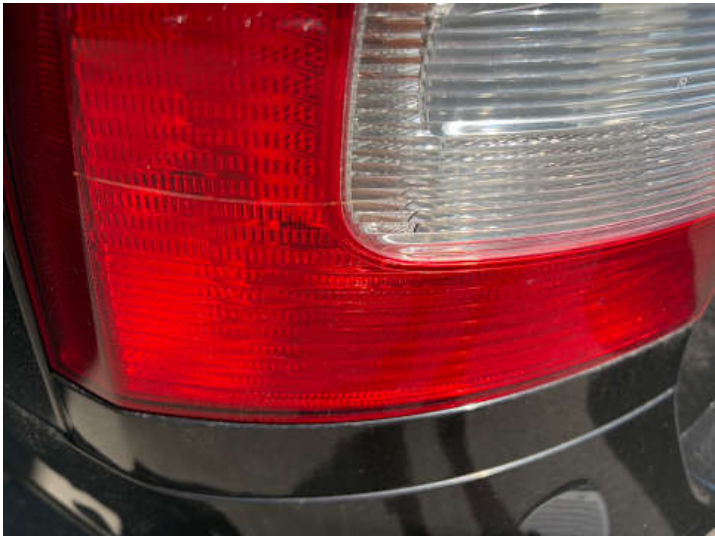
Rücklicht (links) (Kratzer)

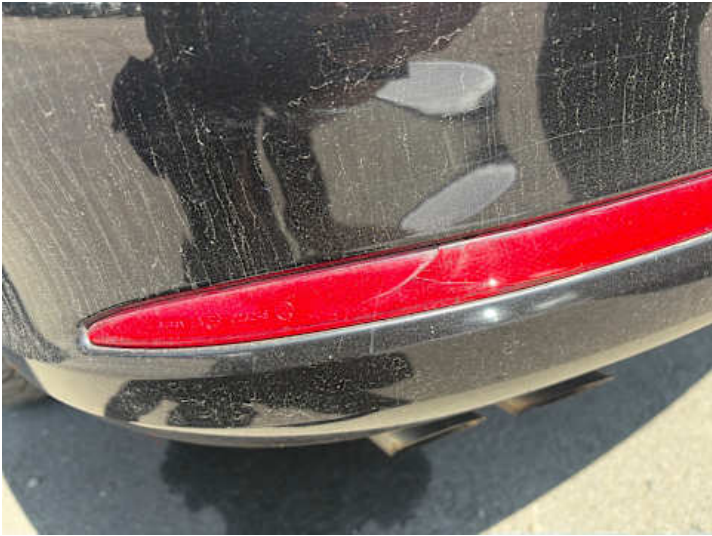
Stoßstange hinten (Riss/Bruch)

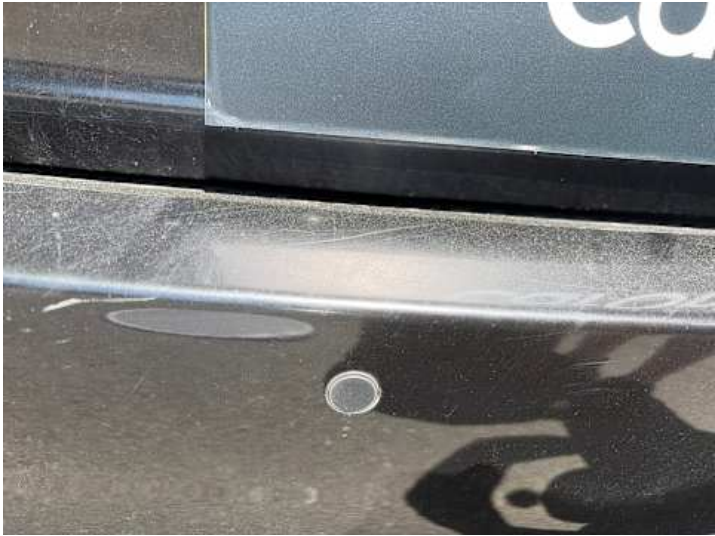
Stoßstange hinten (Kratzer)

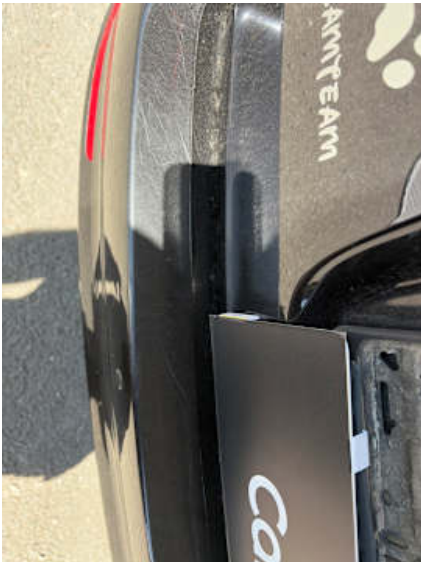
Stoßstange hinten (Kratzer)

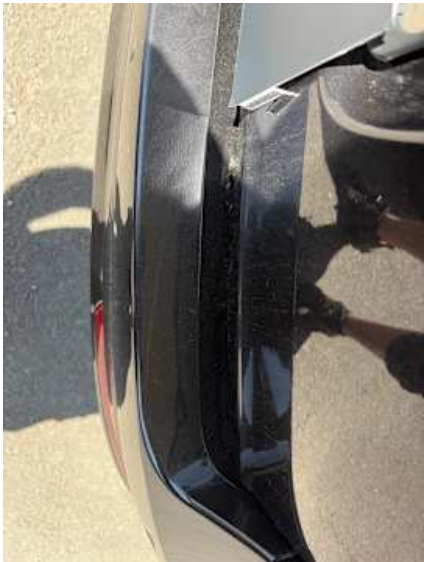
Stoßstange hinten (Kratzer)

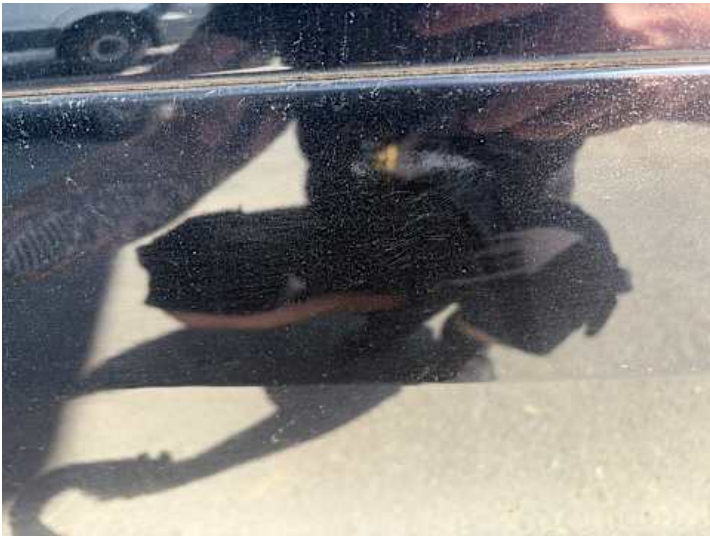
Stoßstange hinten (Kratzer, Lackschaden)

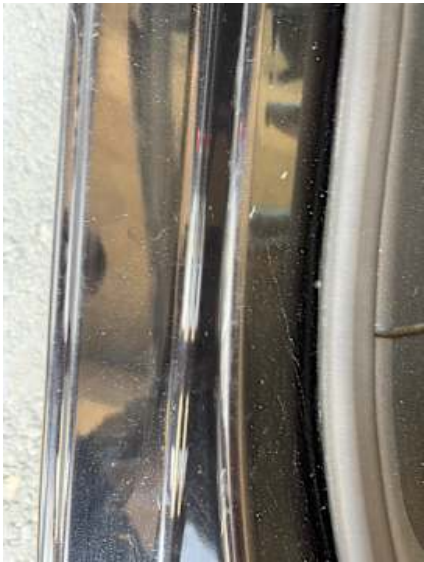
Schweller links (Kratzer, Lackschaden)

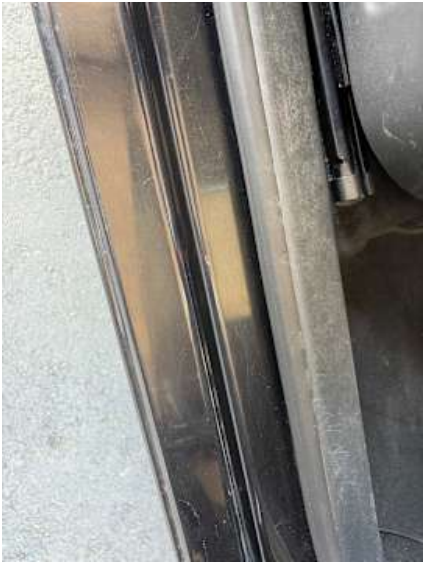
Schweller rechts (Kratzer)

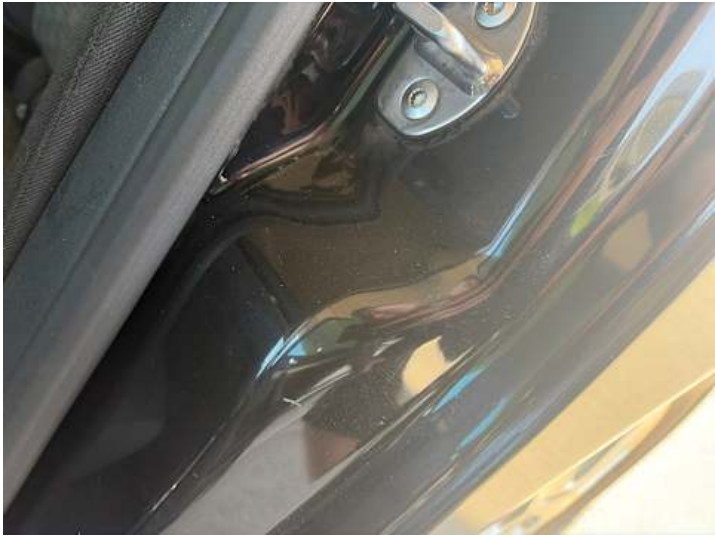
Seitenteil hinten links (Kratzer)

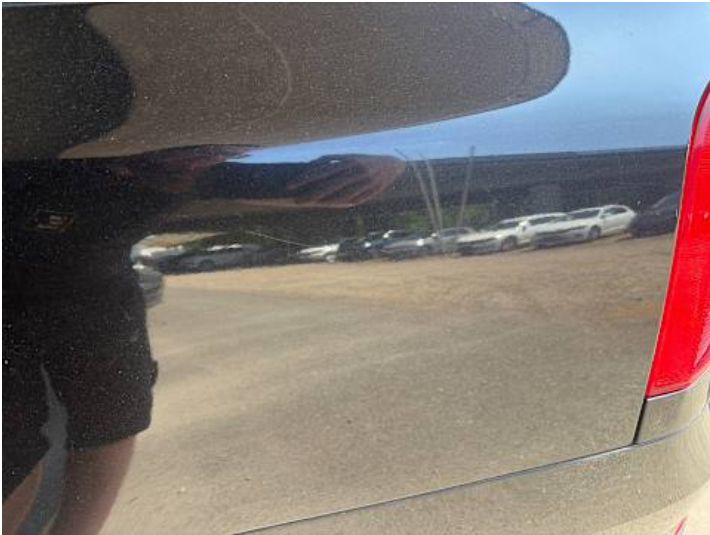
Seitenteil hinten links (Kratzer)

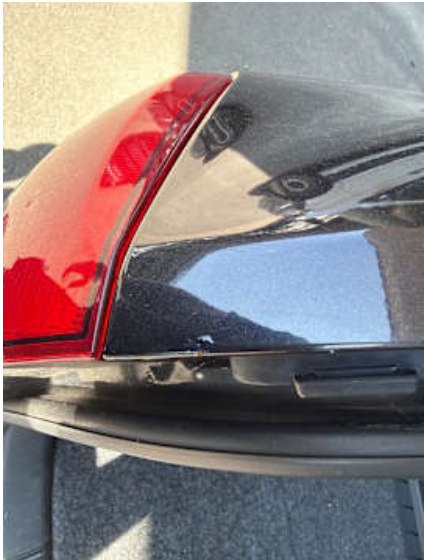
Seitenteil hinten links (Rost)

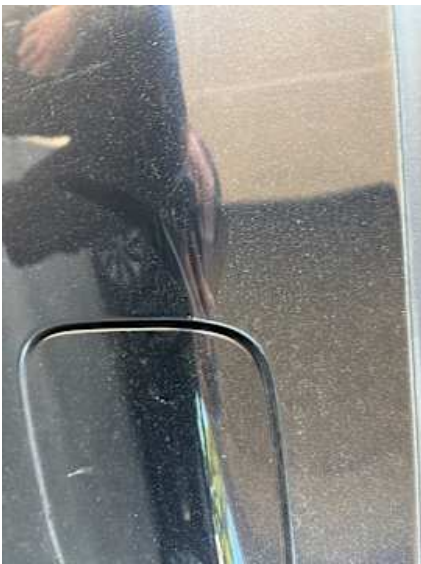
Seitenteil hinten rechts (Kratzer)

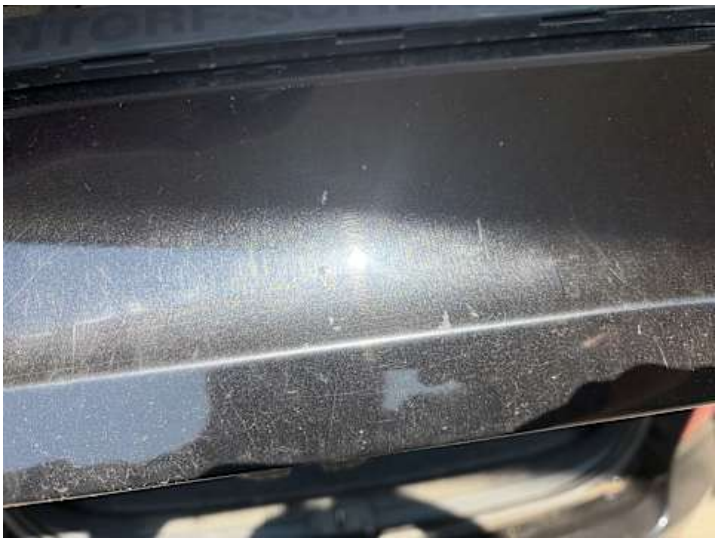
Heckklappe (Kratzer, Lackschaden)

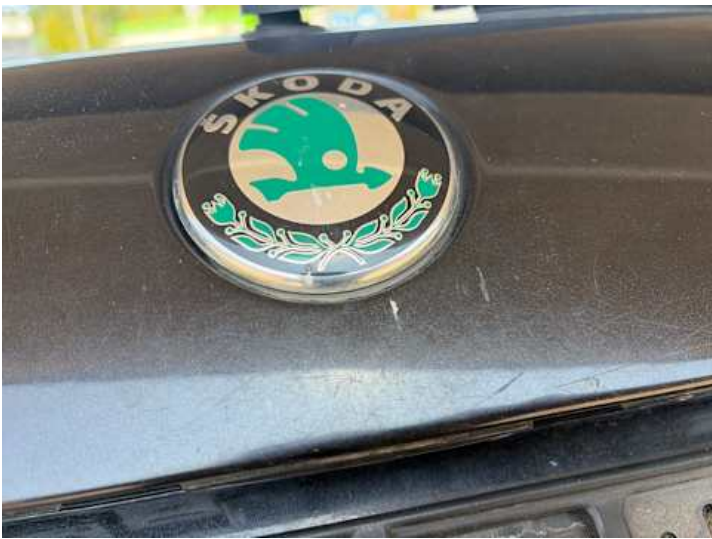
Heckklappe (Kratzer, Lackschaden)

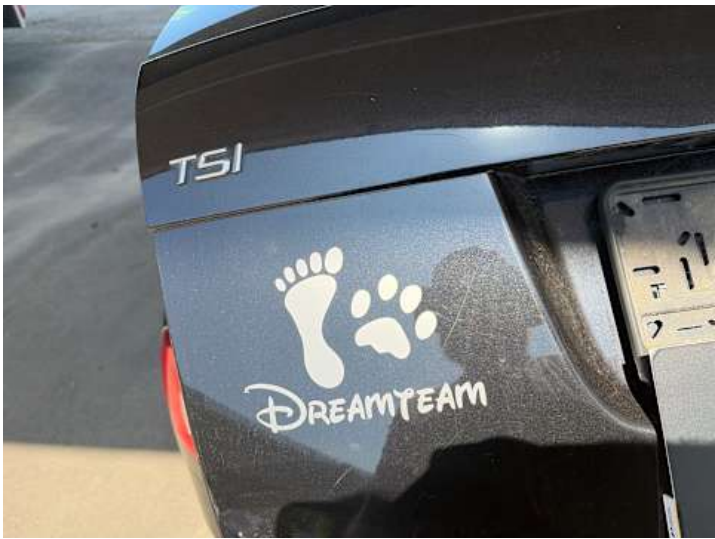
Heckklappe (Kratzer, Lackschaden)

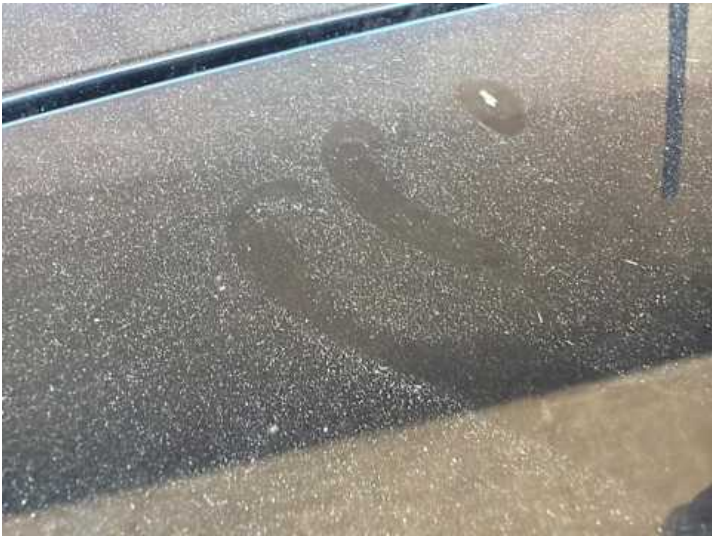
Heckklappe (Lackschaden, Delle)

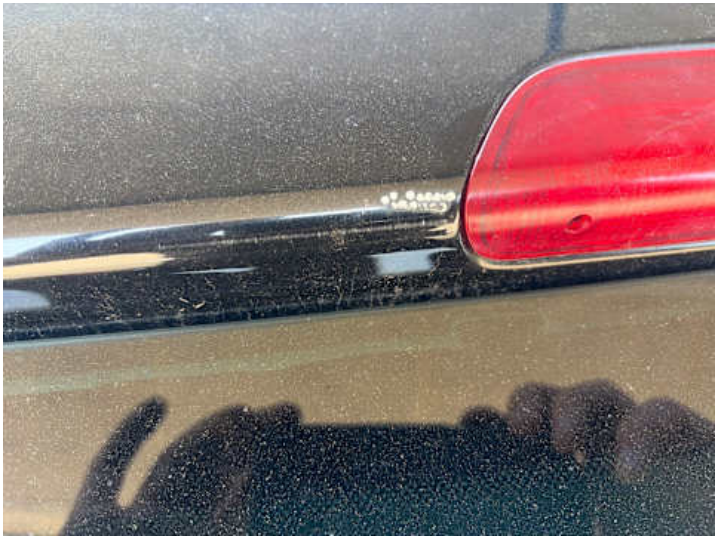
Heckklappe (Lackschaden, Delle)

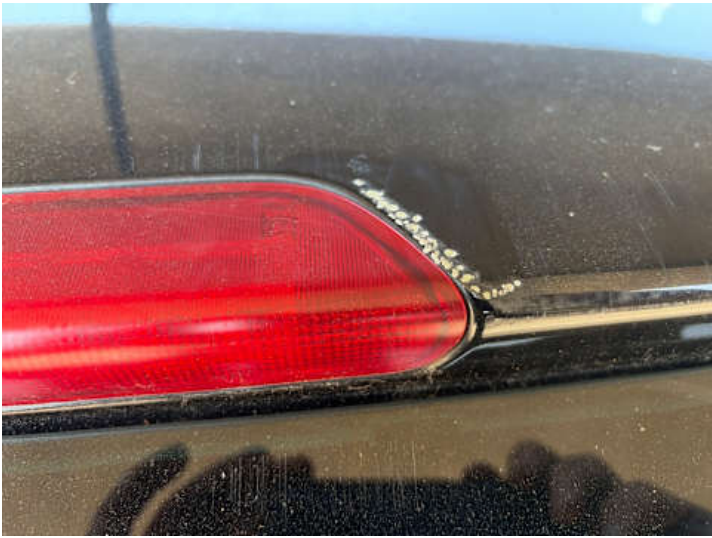
Heckklappe (Lackschaden, Delle)

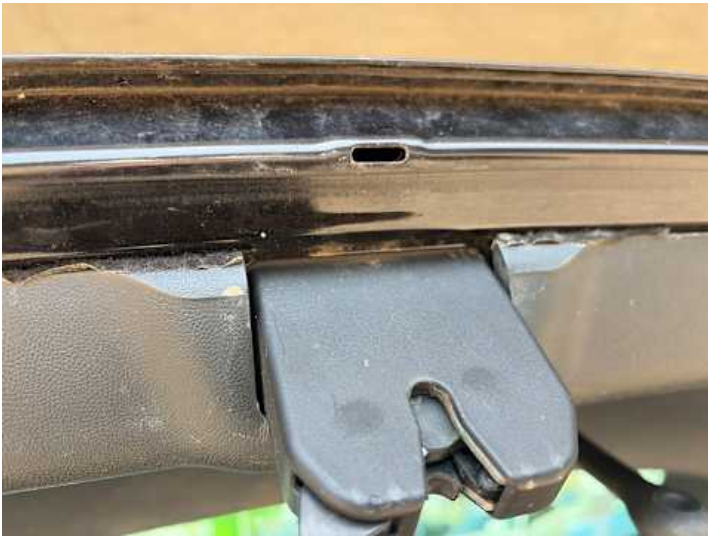
Innenraum (Riss/Bruch)

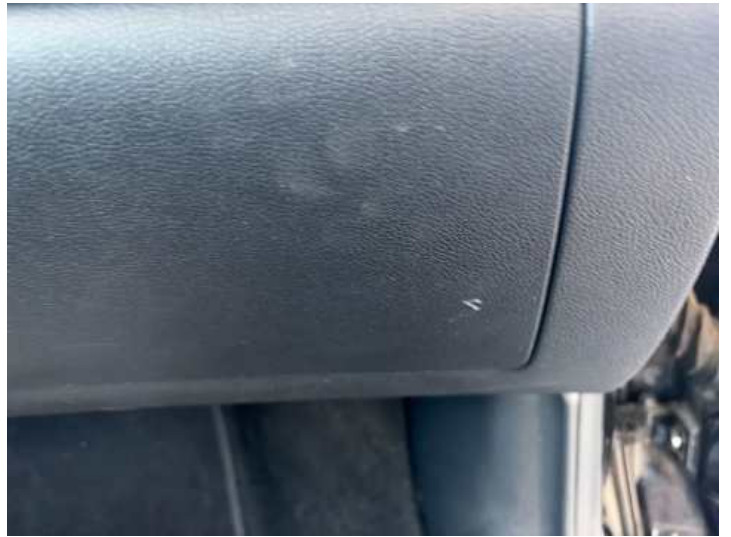
Innenraum (Kratzer)

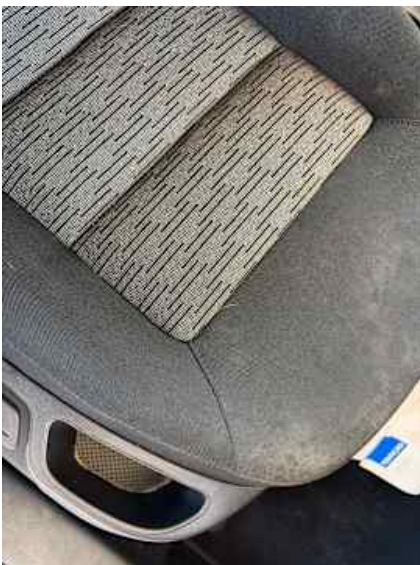
Innenraum (Verschmutzung, Verschleiß)

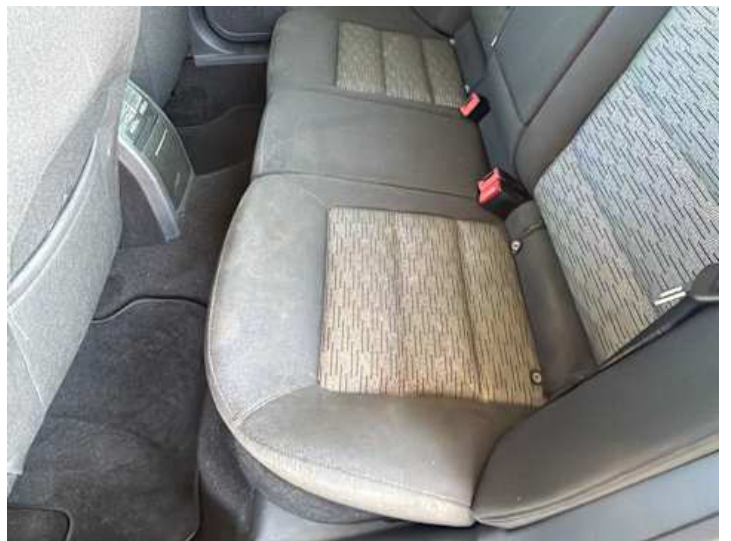
Innenraum (Tierhaare/Tiergeruch)
