## Volkswagen Passat Comfortline BMT/Start-Stopp

EZ 12/2016 | Limousine | Diesel | Schaltgetriebe | 236.839km  
Besteuerung: Differenzbesteuer (§25a UStG)  
Fahrzeugstandort: 26\*\*\*  
Fahrzeug aufgenommen am: 31.07.2026

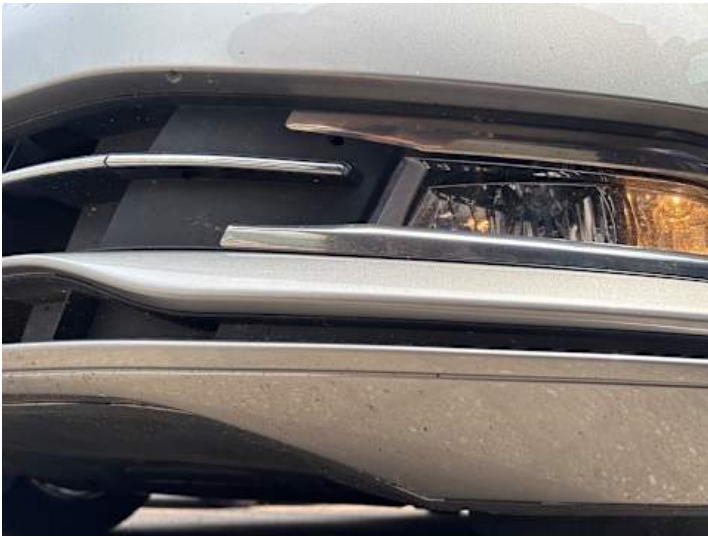
Stoßstange vorne (Kratzer)

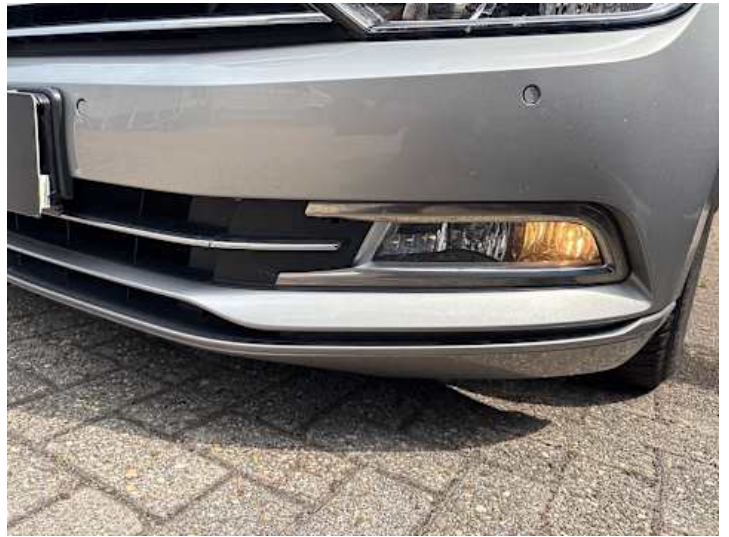
Stoßstange vorne (Kratzer)

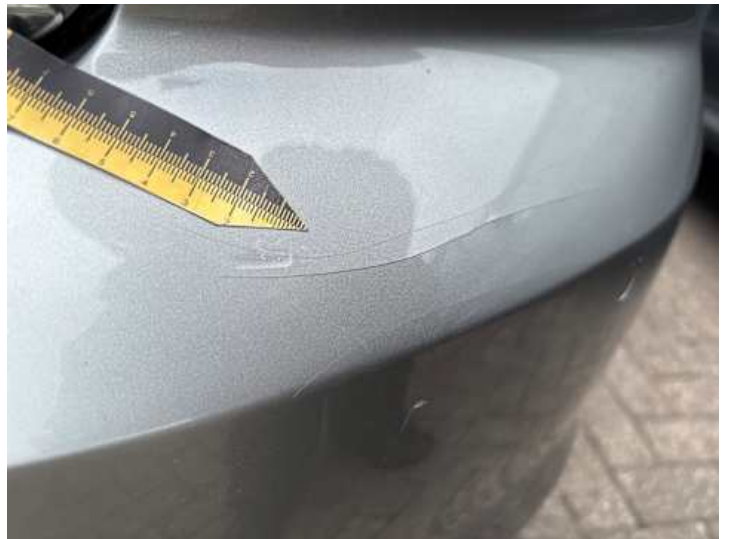
Stoßstange hinten (Riss/Bruch, Lackschaden)

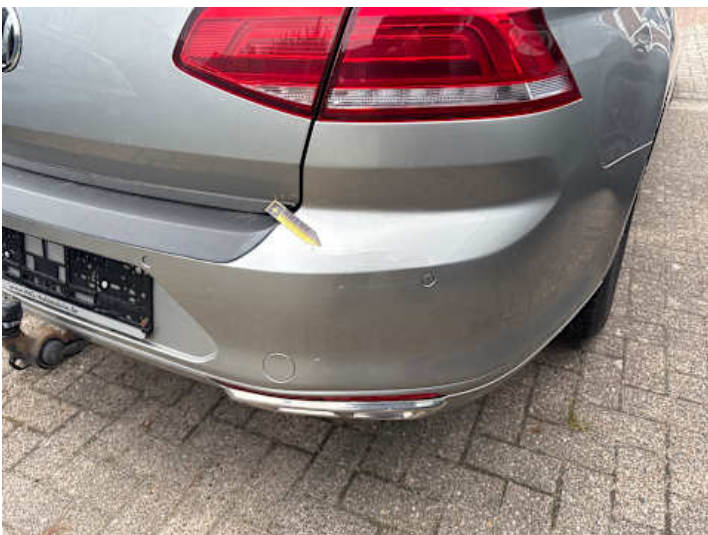
Stoßstange hinten (Riss/Bruch, Lackschaden)

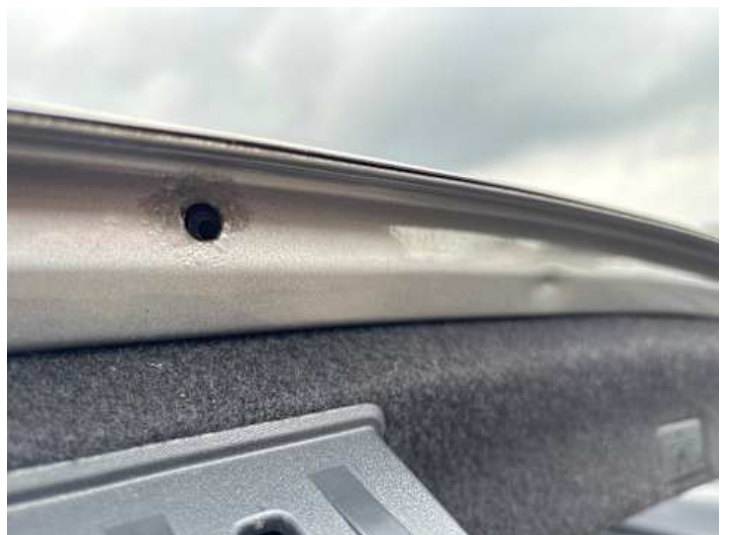
Heckklappe (Rost, Lackschaden, Delle)

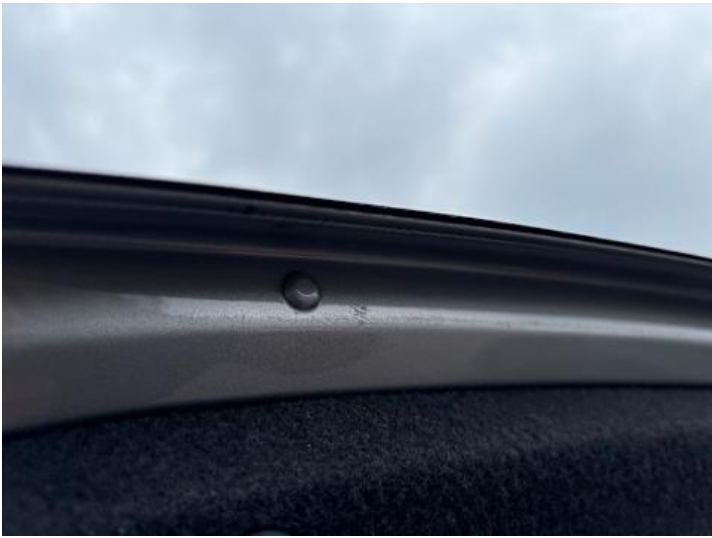
Heckklappe (Rost, Lackschaden, Delle)

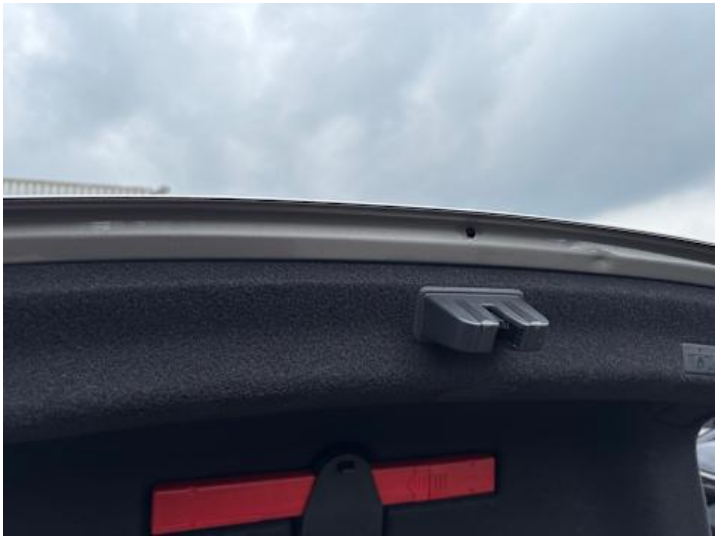
Heckklappe (Rost, Lackschaden, Delle)

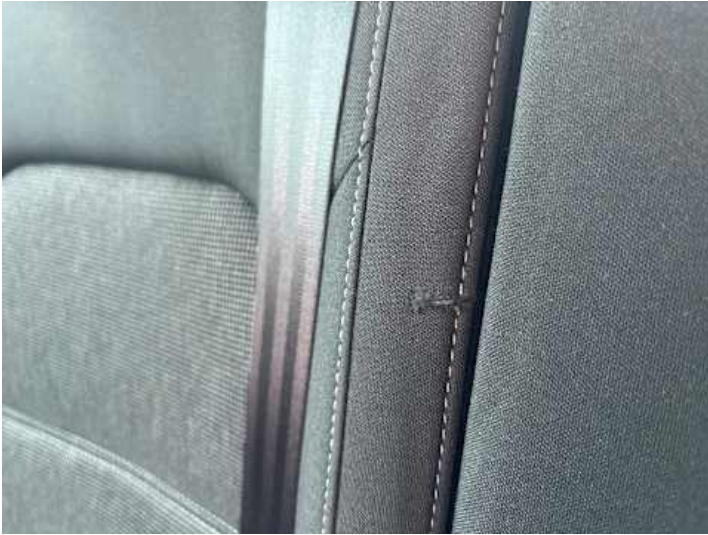
Innenraum (Diverse Schäden)
