## Mercedes-Benz C 220 CDI BlueEfficiency

EZ 08/2011 | Limousine | Diesel | Automatikgetriebe | 199.184km

Fahrzeug aufgenommen am: 25.08.2026

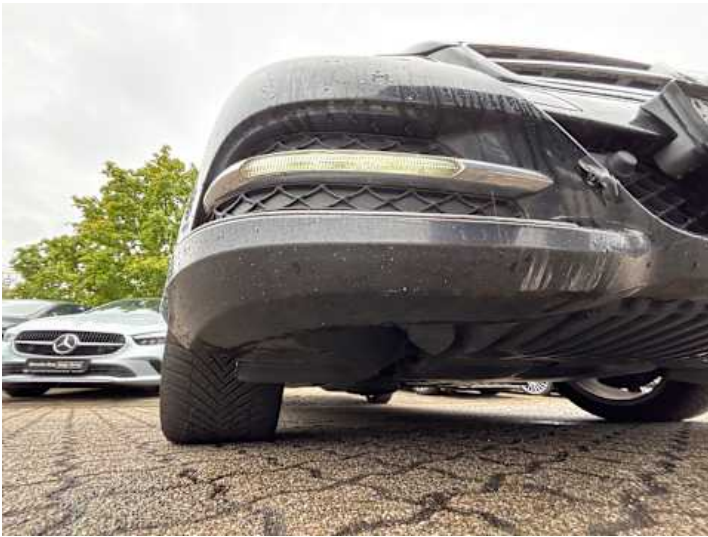
Stoßstange vorne (Kratzer)

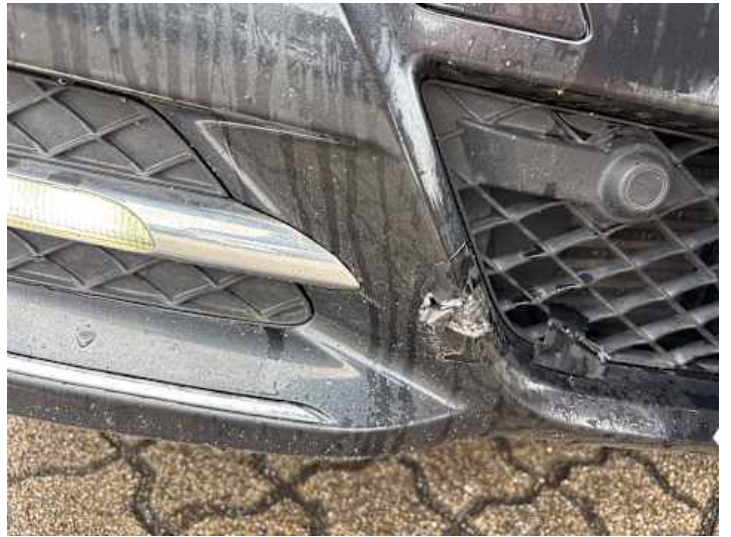
Stoßstange vorne (Riss/Bruch)

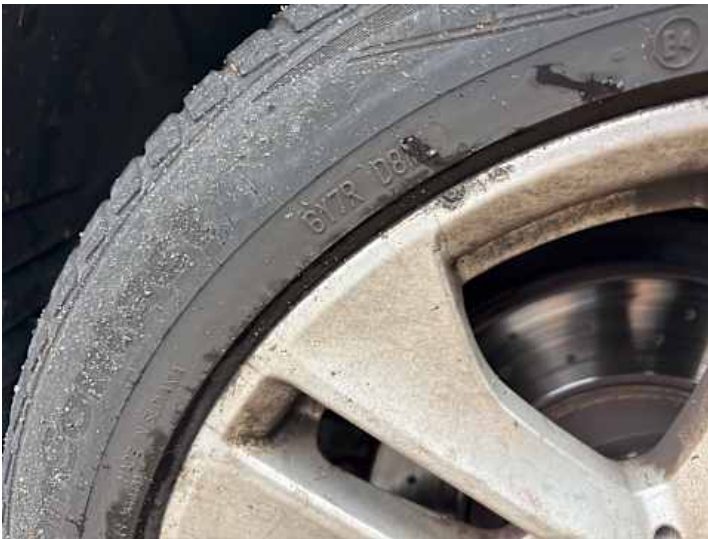
Rad (Kratzer, Kerben)

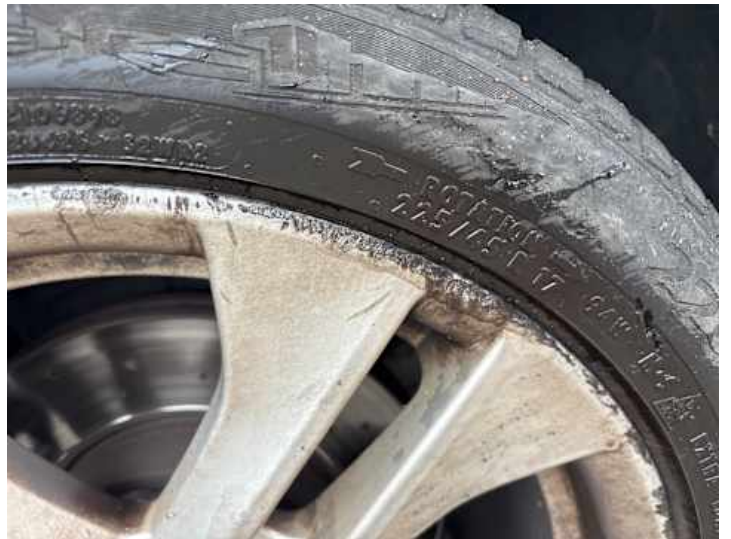
Rad (Kratzer, Kerben)

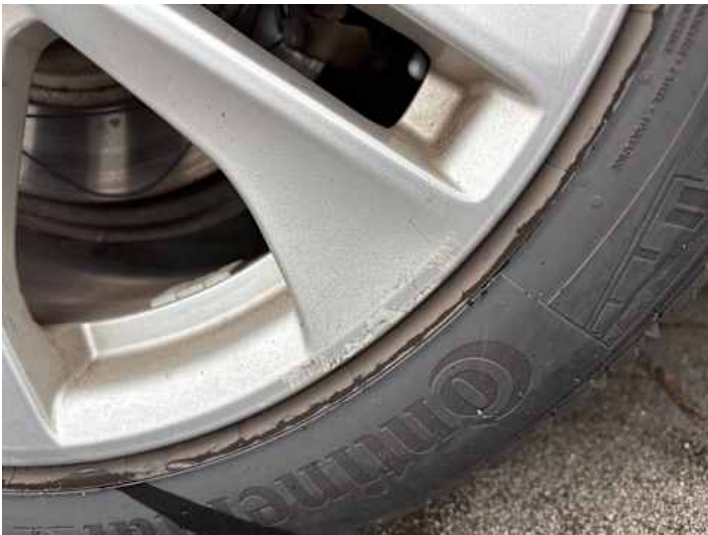
Rad (Kratzer, Kerben)

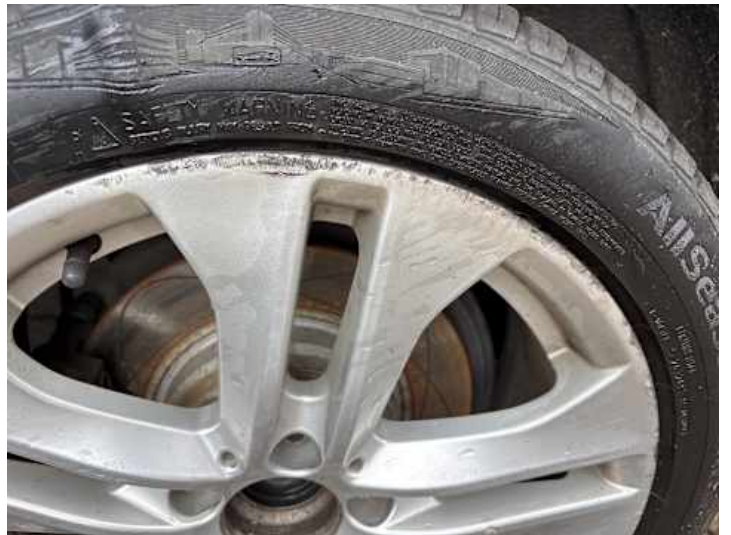
Rad (Kratzer, Kerben)

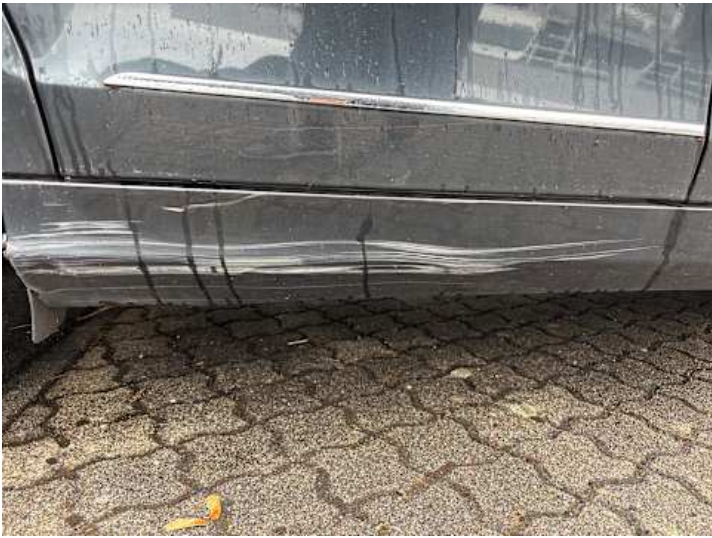
Schweller rechts (Kratzer, Verformung)

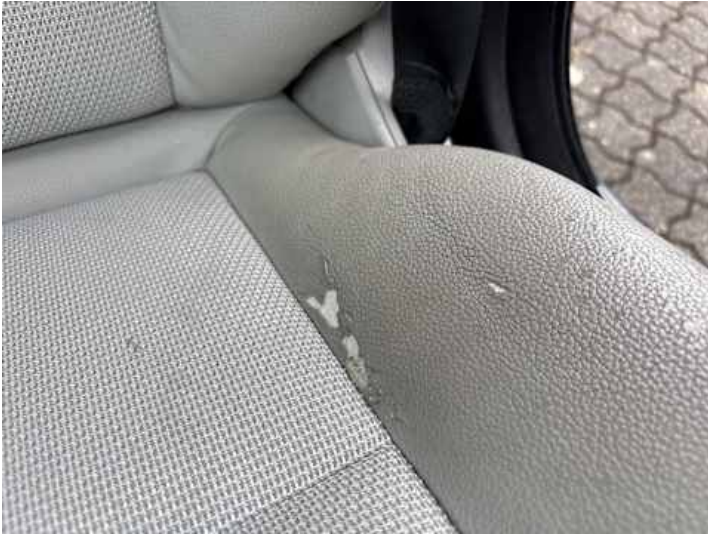
Innenraum (Riss/Bruch)

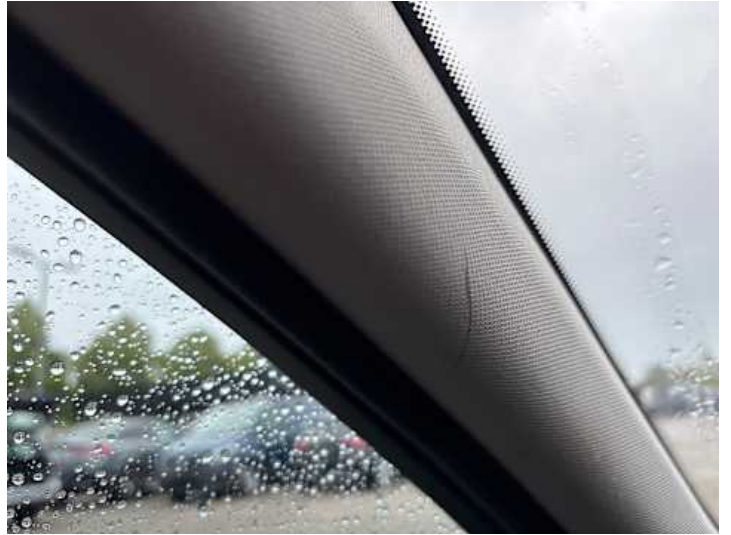
Innenraum (Verschmutzung, Verschleiß)

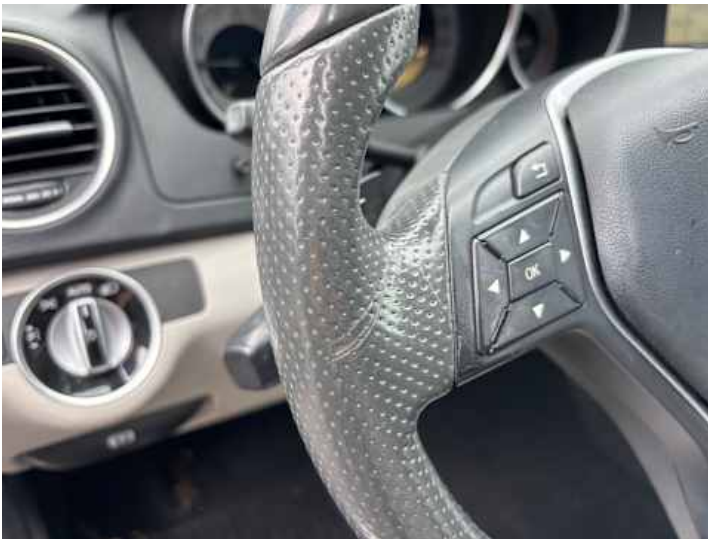
Innenraum (Verschmutzung, Verschleiß)

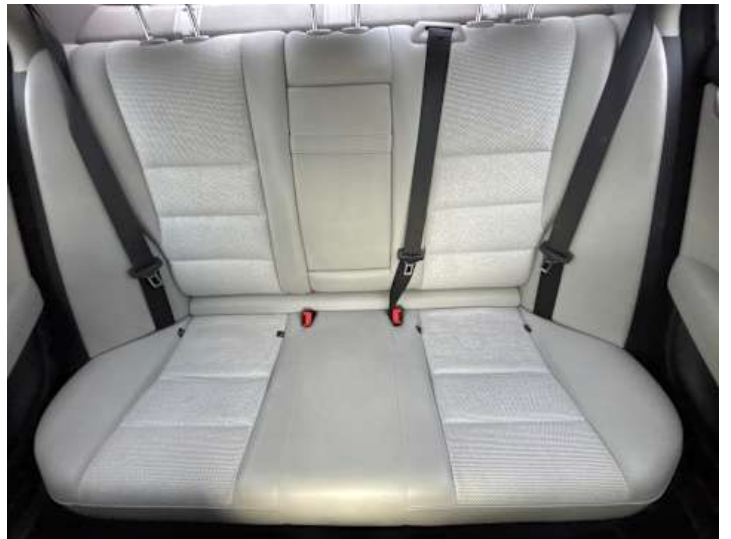
Innenraum (Verschmutzung, Verschleiß)

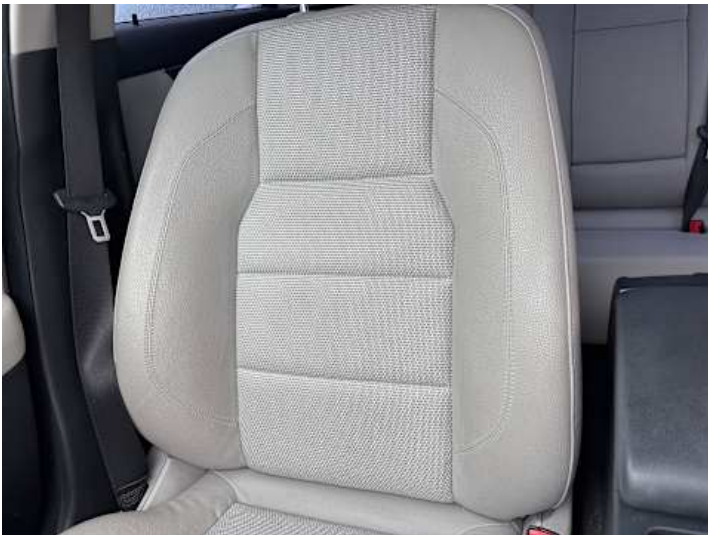
Innenraum (Verschmutzung, Verschleiß)

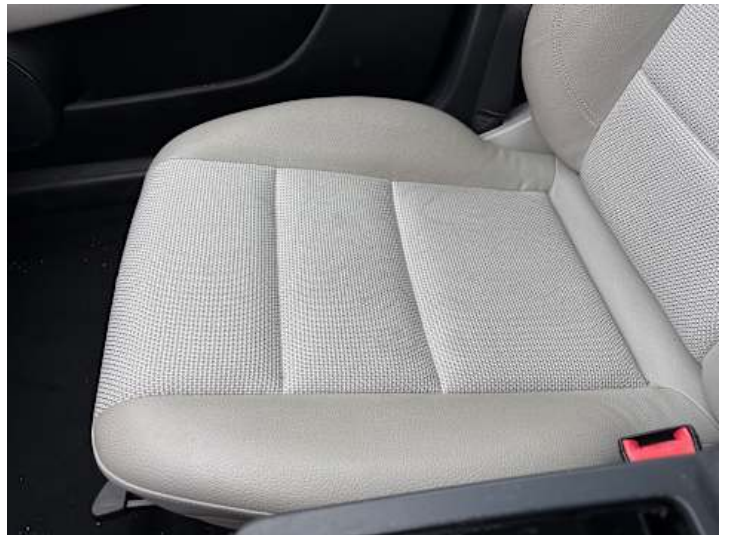
Innenraum (Verschmutzung, Verschleiß)

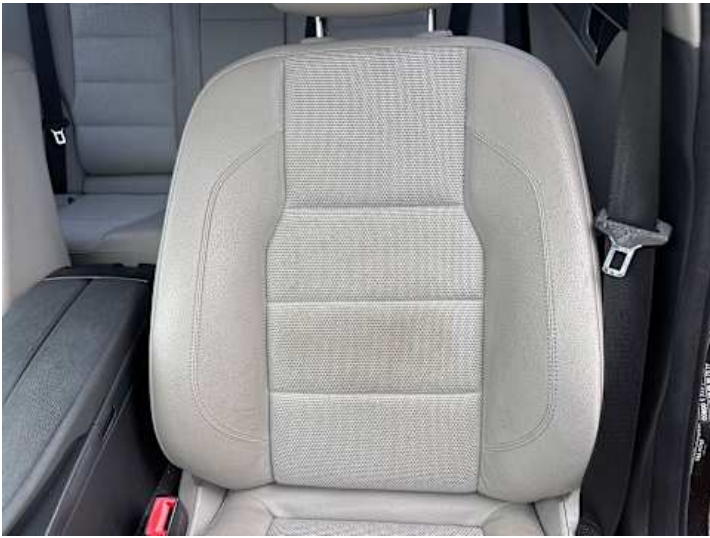
Innenraum (Verschmutzung, Verschleiß)

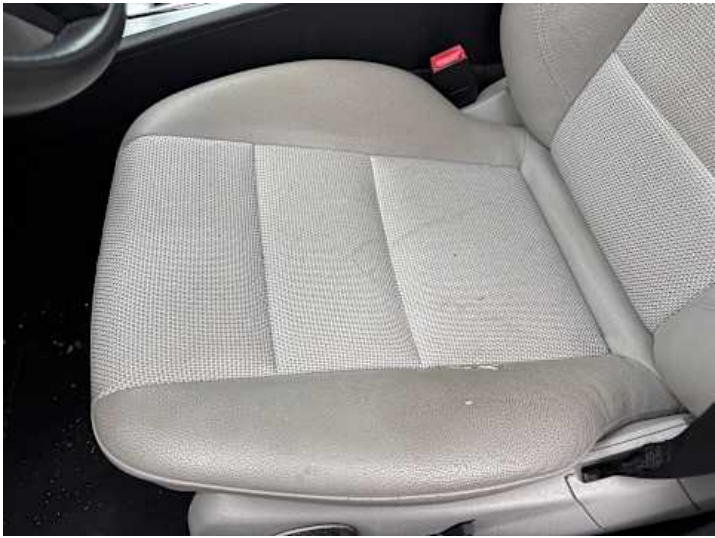
Innenraum (Verschmutzung, Verschleiß)
