## Ford Fiesta Trend

EZ 01/2013 | Kleinwagen | Benzin | Schaltgetriebe | 138.633km

# Hinweise zum Zustandsbericht

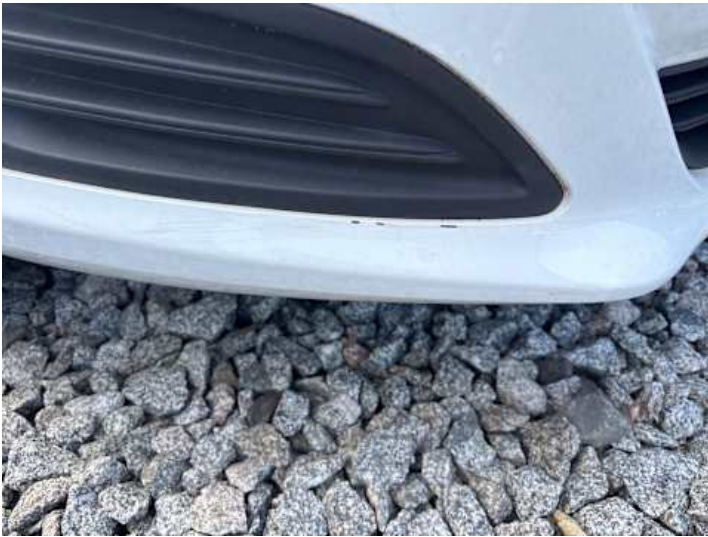
Stoßstange vorne (Kratzer, Lackschaden)

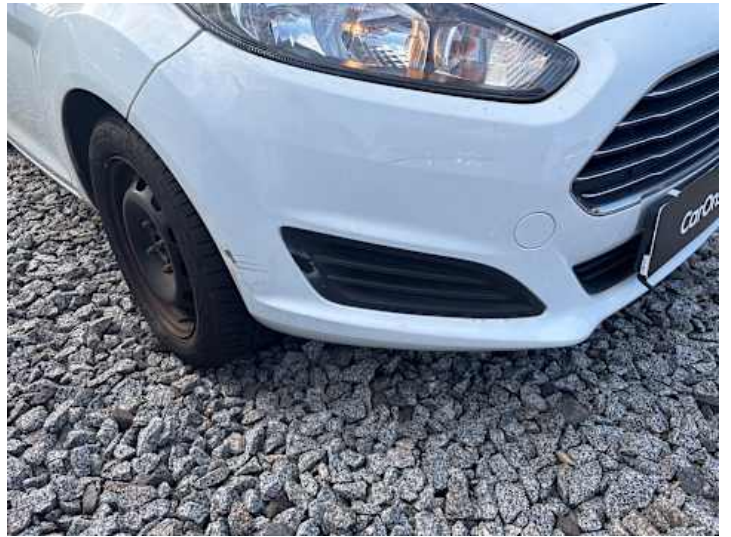
Stoßstange vorne (Kratzer, Lackschaden)

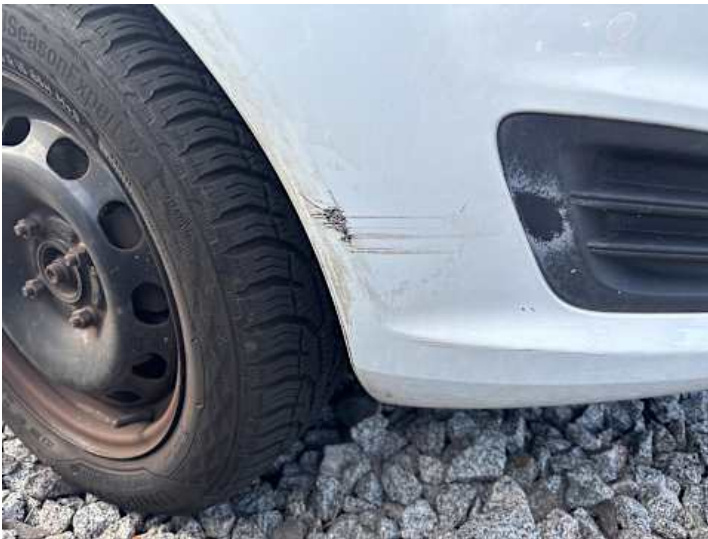
Stoßstange vorne (Kratzer, Lackschaden)

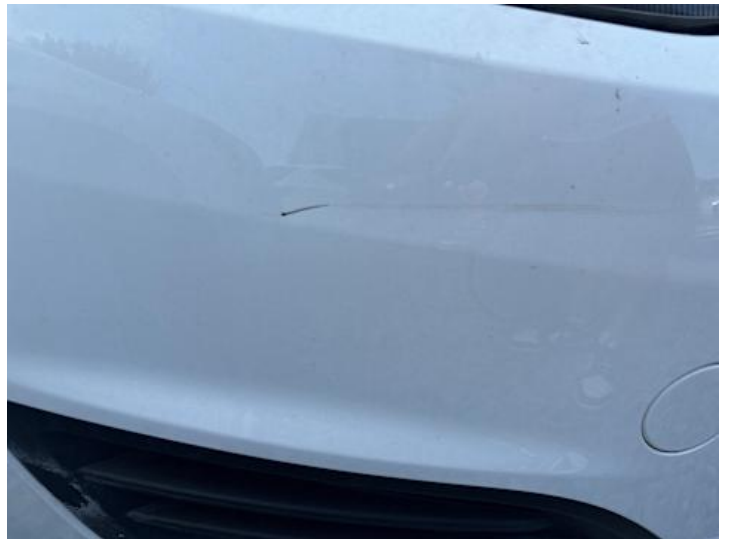
Stoßstange vorne (Kratzer, Lackschaden)

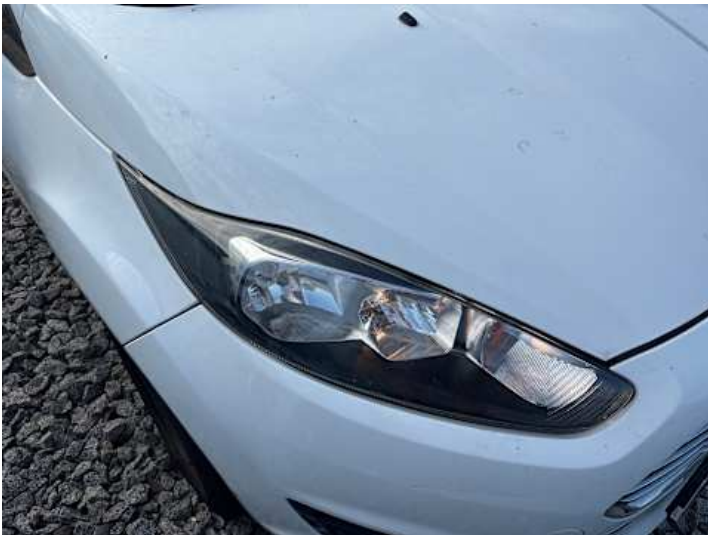
Scheinwerfer (rechts) (Blind)

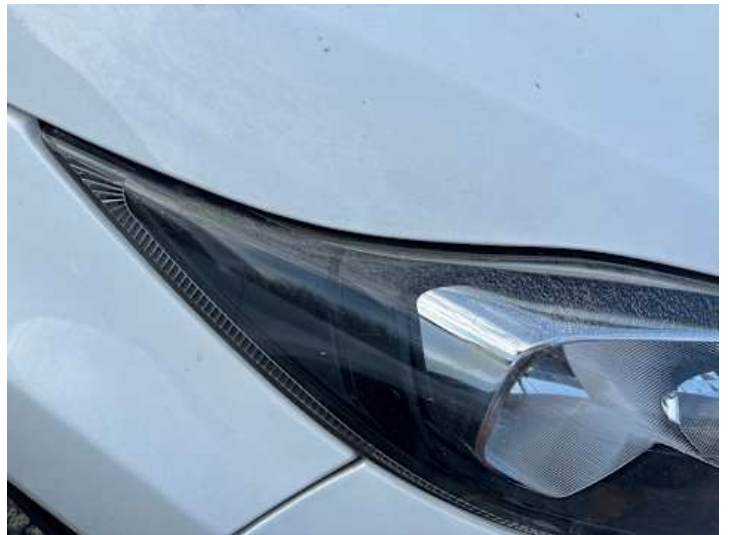
Scheinwerfer (rechts) (Blind)

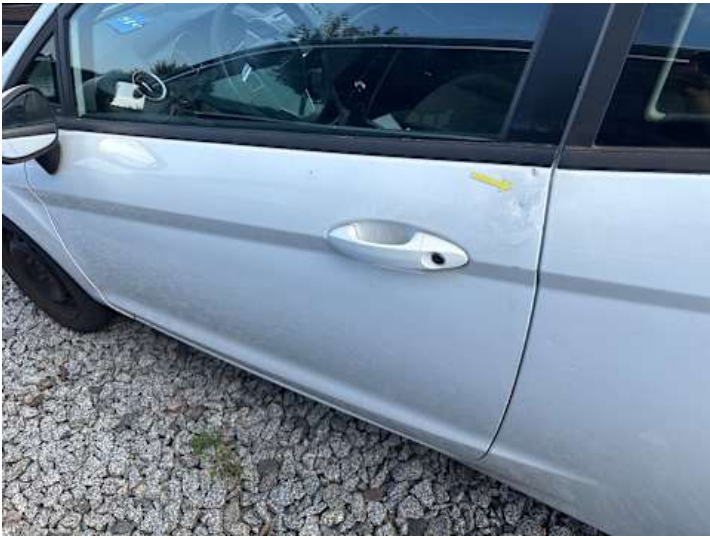
| Fahrzeugteil | Lackschichtdicke (in µm) | Fahrzeugteil | Lackschichtdicke (in µm) |
|---|---|---|---|
| Fahrertür | 150 | Beifahrertür | 140 |

Fahrtür (Lackschaden, Delle, Rost)

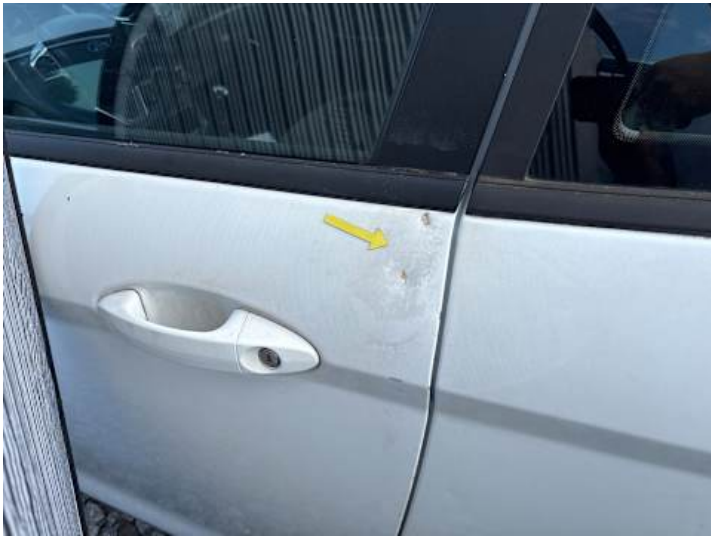
Fahrtür (Lackschaden, Delle, Rost)

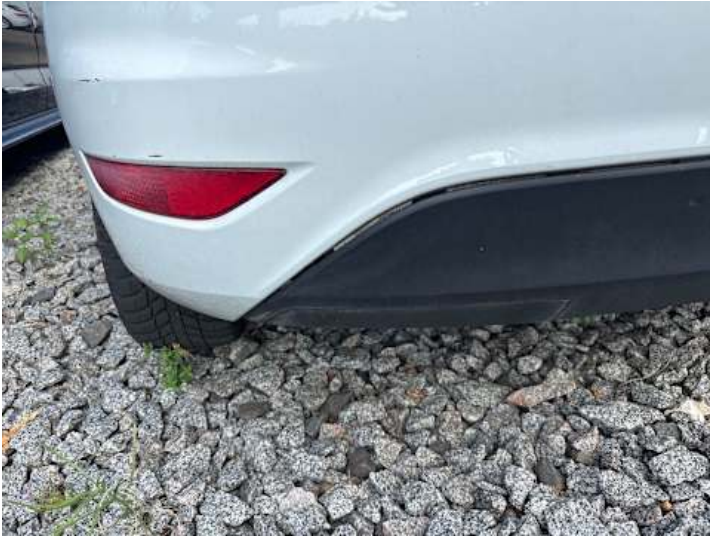
Stoßstange hinten (Riss/Bruch, Verformung, Spaltmaße ungenau)

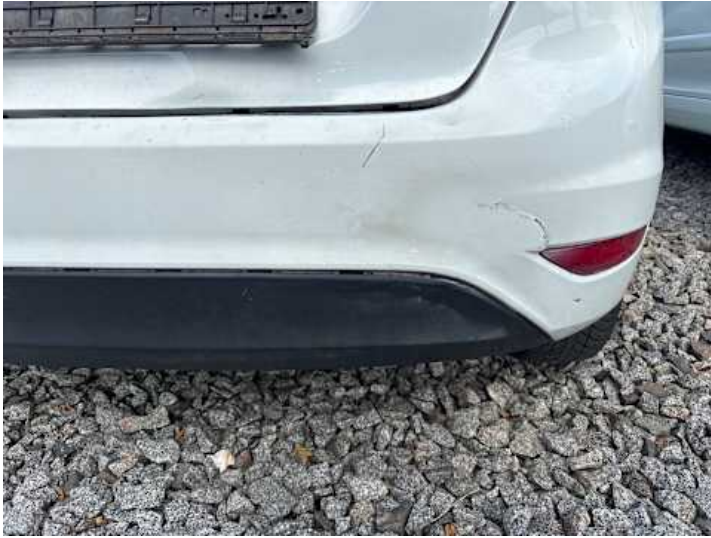
Stoßstange hinten (Riss/Bruch, Verformung, Spaltmaße ungenau)

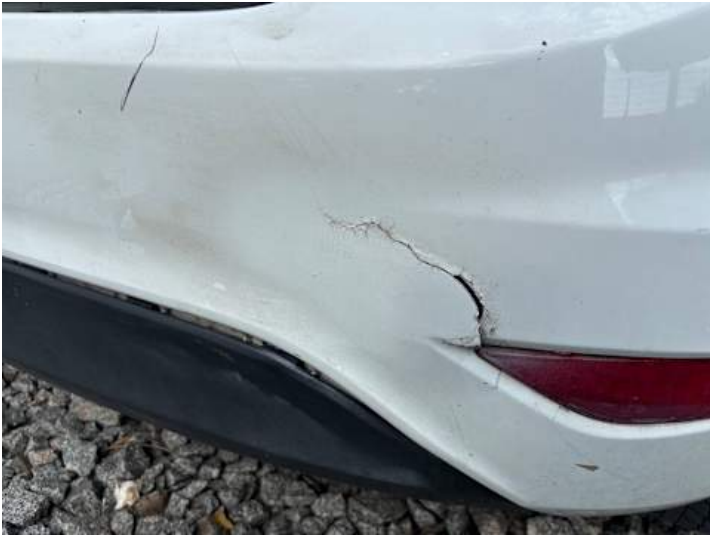
Stoßstange hinten (Riss/Bruch, Verformung, Spaltmaße ungenau)

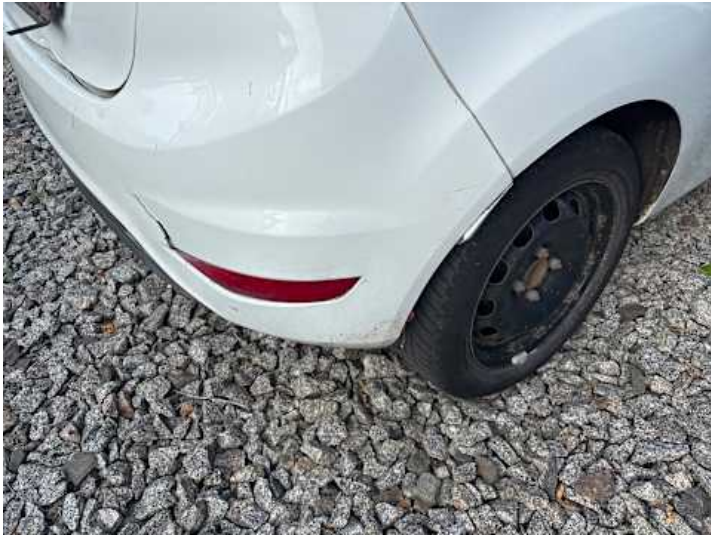
Stoßstange hinten (Lackschaden)

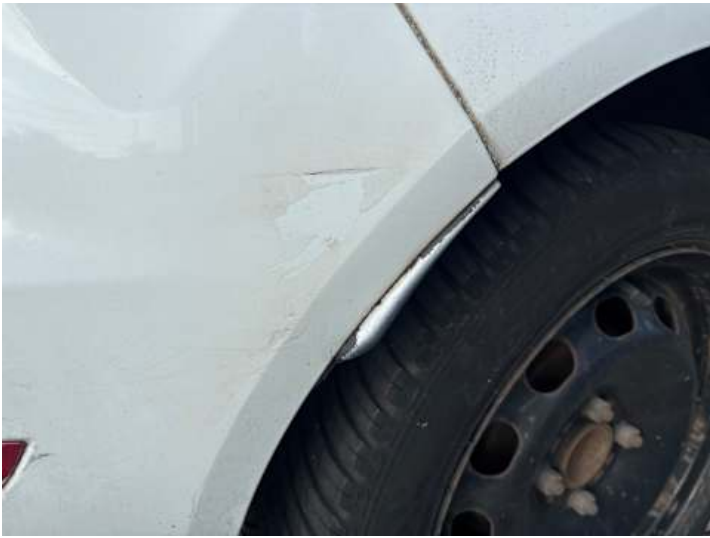
Stoßstange hinten (Lackschaden)

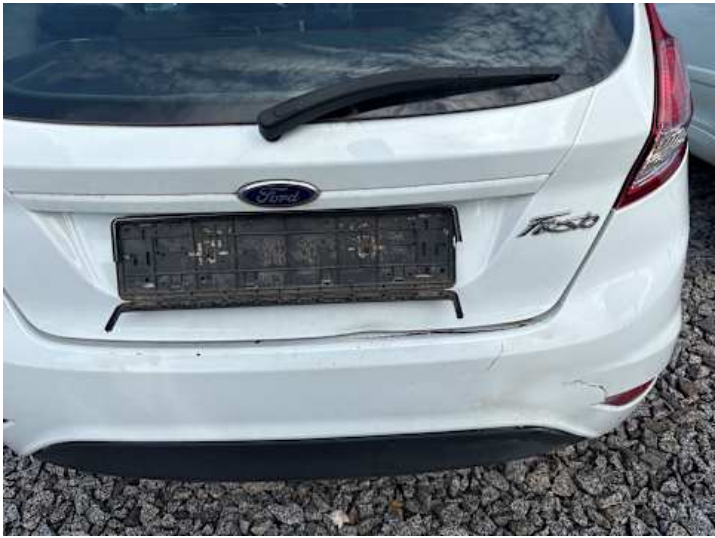
| Fahrzeugteil | Lackschichtdicke (in µm) | Fahrzeugteil | Lackschichtdicke (in µm) |
|---|---|---|---|
| Motorhaube | 150 | Heckklappe | 160 |

Heckklappe (Verformung)

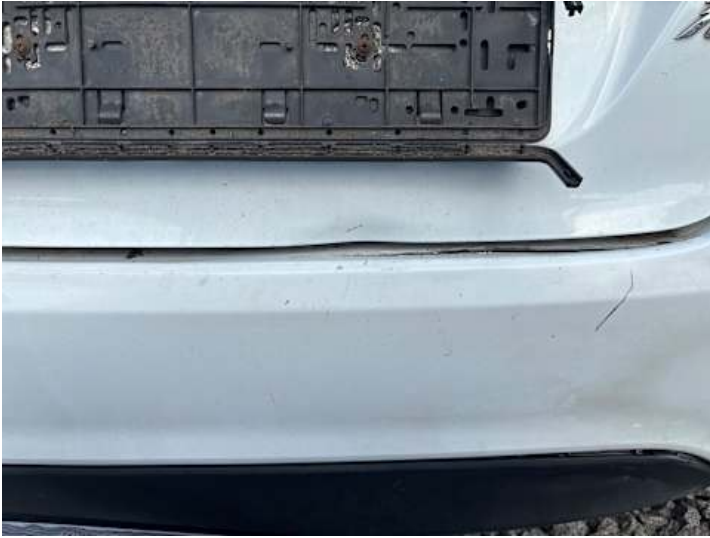
Heckklappe (Verformung)

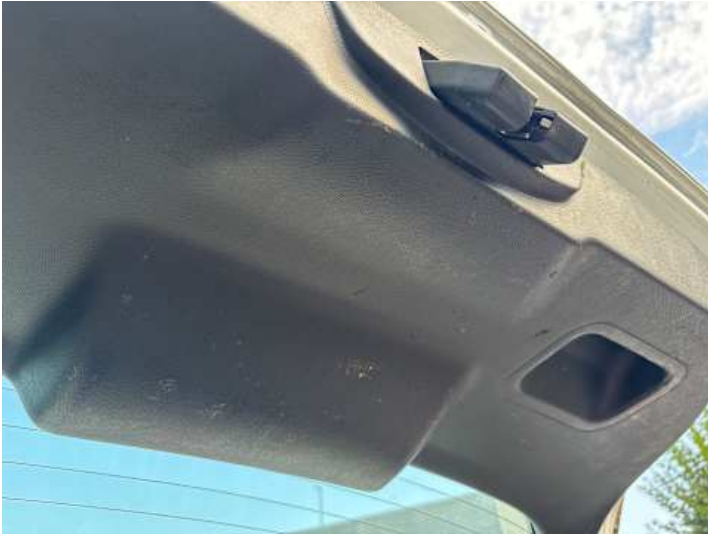
Innenraum (Diverse Schäden, Verschmutzung, Verschleiß)

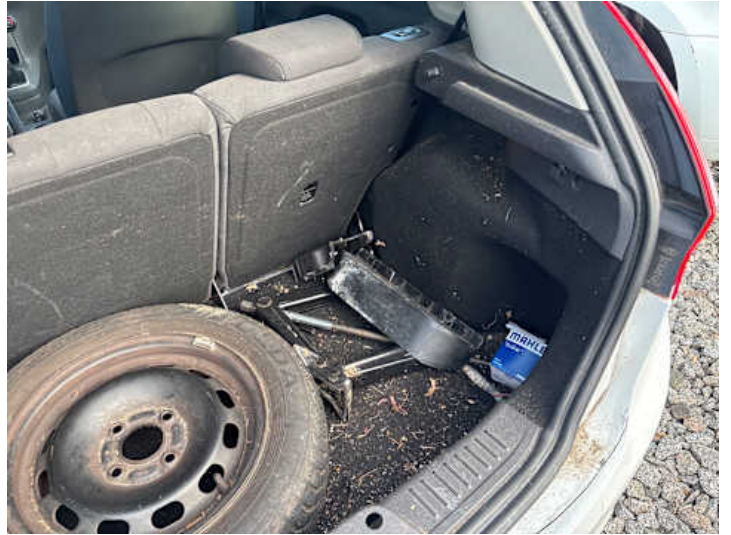
Innenraum (Diverse Schäden, Verschmutzung, Verschleiß)

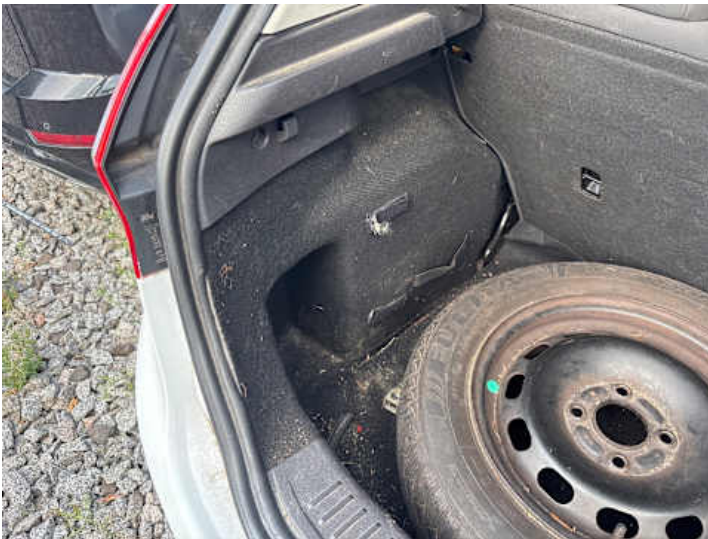
Innenraum (Diverse Schäden, Verschmutzung, Verschleiß)

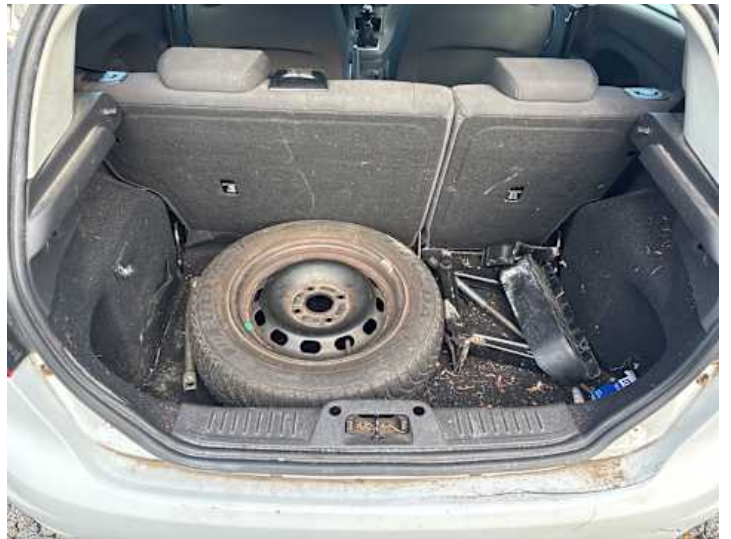
Innenraum (Diverse Schäden, Verschmutzung, Verschleiß)

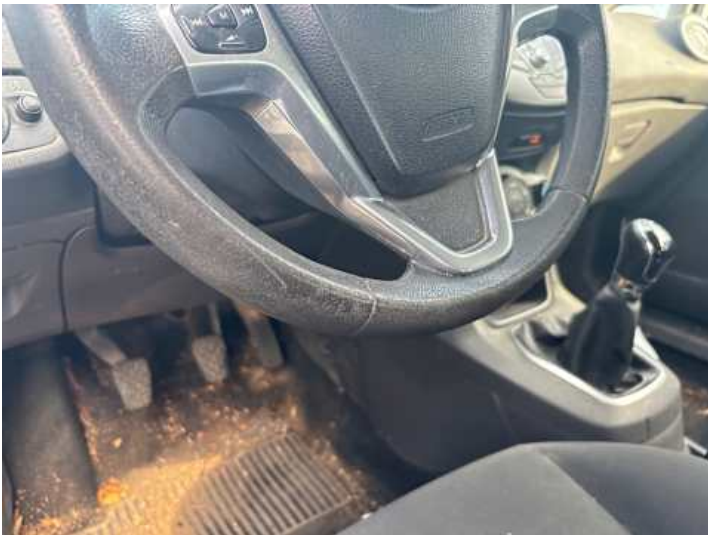
Innenraum (Diverse Schäden, Verschmutzung, Verschleiß)

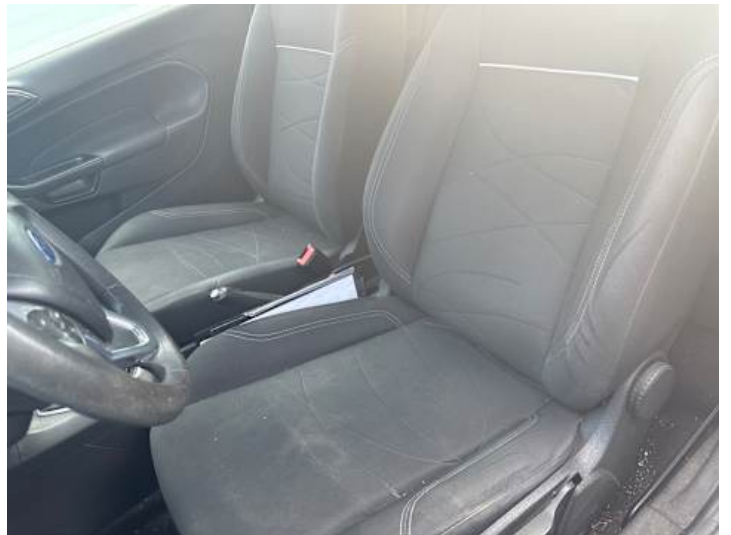
Innenraum (Diverse Schäden, Verschmutzung, Verschleiß)

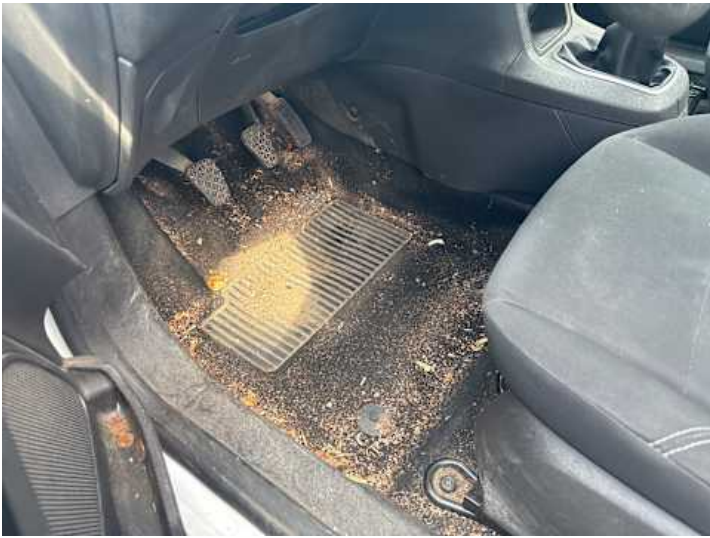
Innenraum (Diverse Schäden, Verschmutzung, Verschleiß)

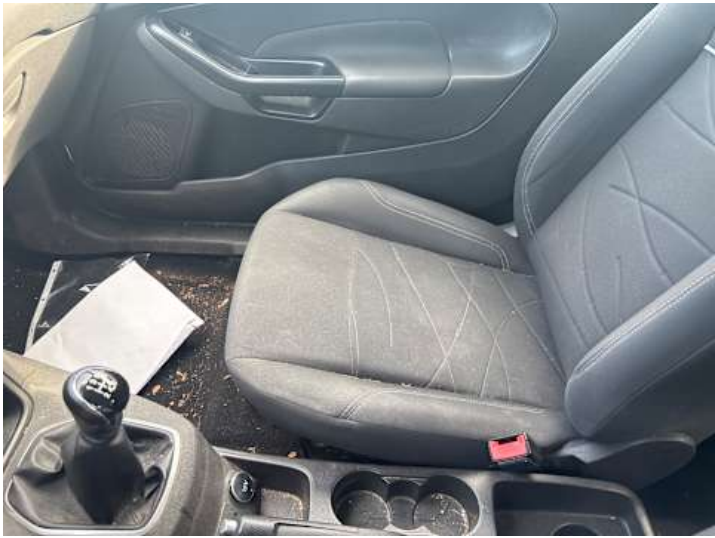
Innenraum (Diverse Schäden, Verschmutzung, Verschleiß)

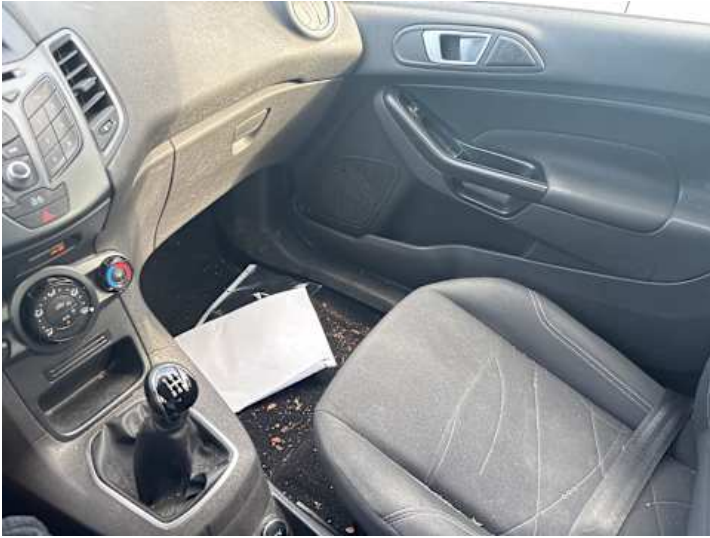
Innenraum (Diverse Schäden, Verschmutzung, Verschleiß)
