## Ford Fiesta Titanium

EZ 11/2016 | Kleinwagen | Benzin | Schaltgetriebe | 128.168km

Fahrzeug aufgenommen am: 12.01.2026

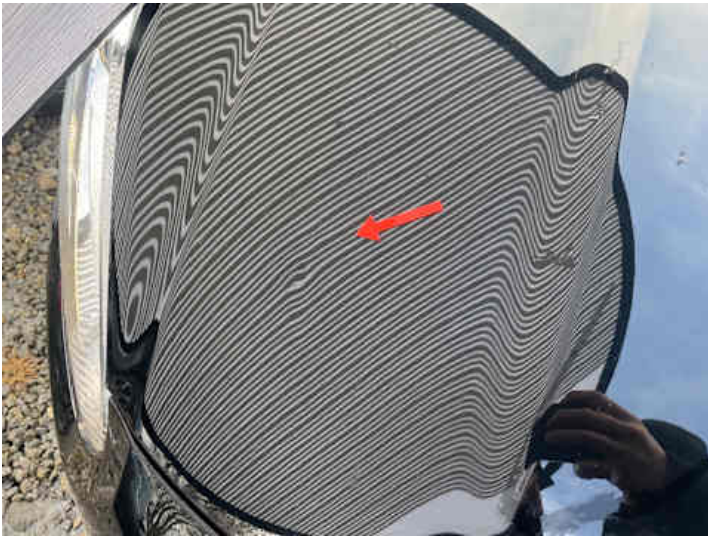
Motorhaube (Delle)

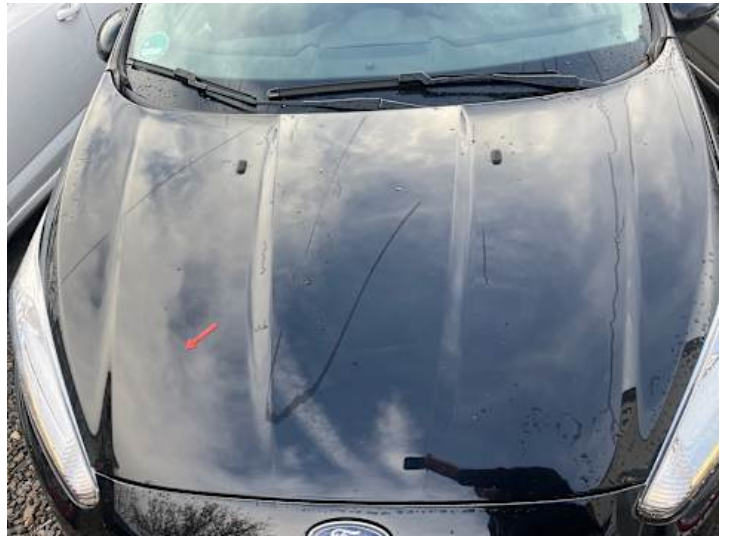
Motorhaube (Delle)

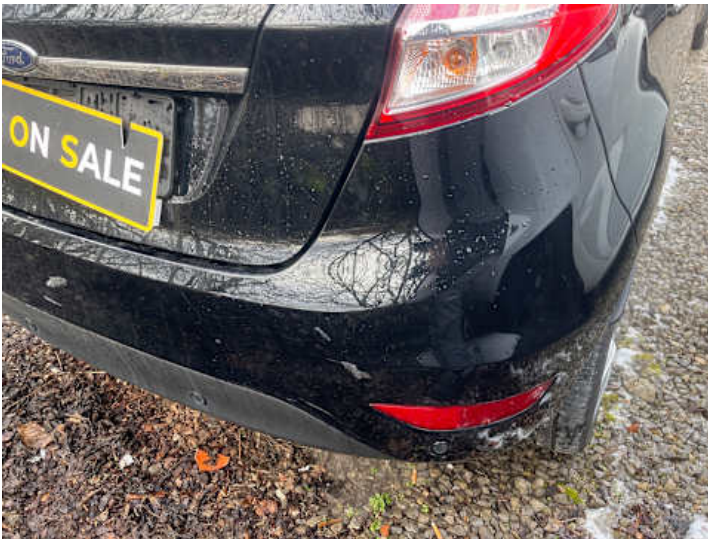
Stoßstange hinten (Kratzer)

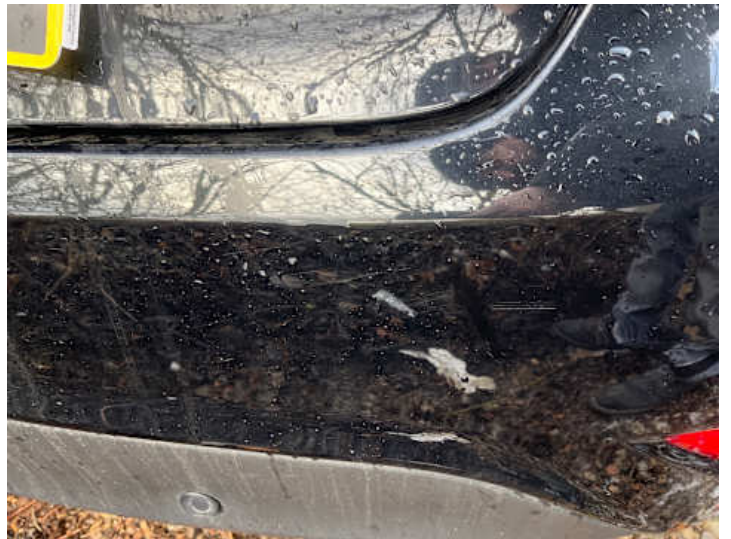
Stoßstange hinten (Kratzer)

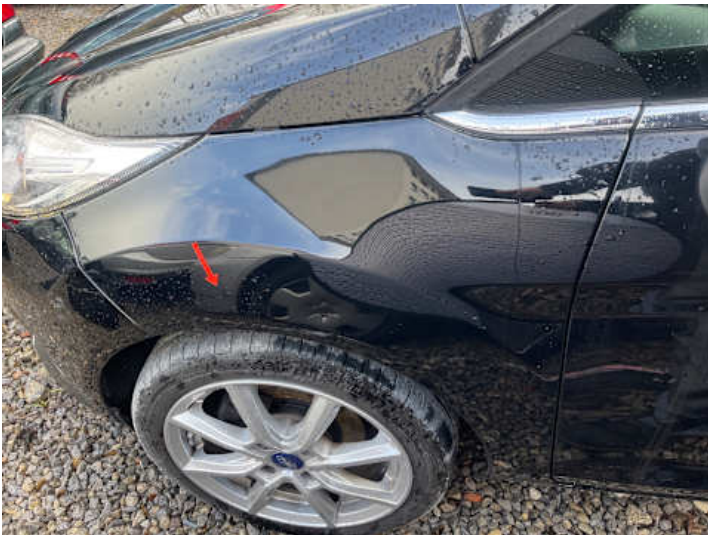
Kotflügel vorne links (Delle)

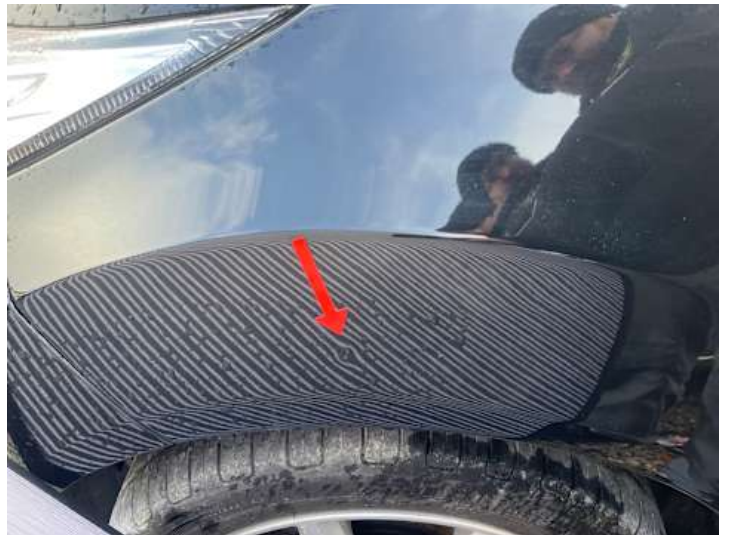
Kotflügel vorne links (Delle)

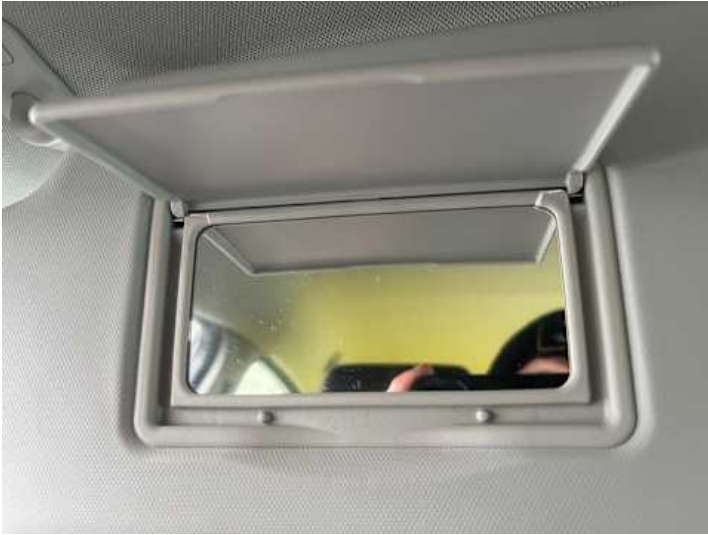
Allgemein Innen (Verschleiß, Verschmutzung)

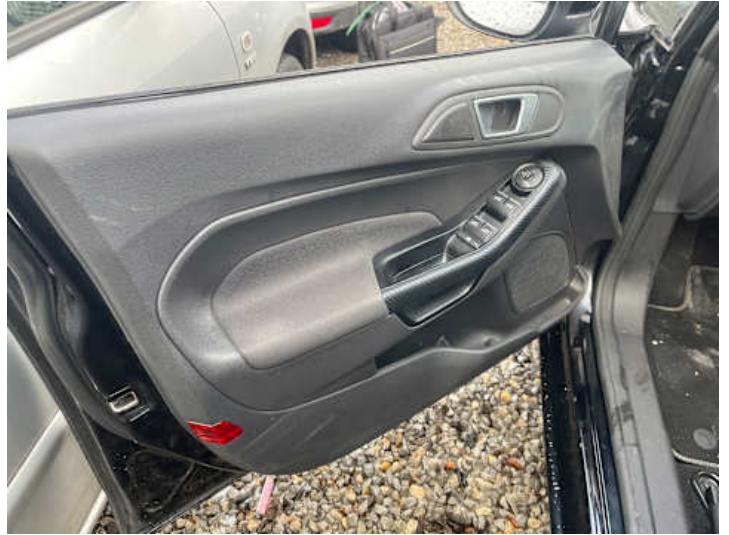
Allgemein Innen (Verschleiß, Verschmutzung)

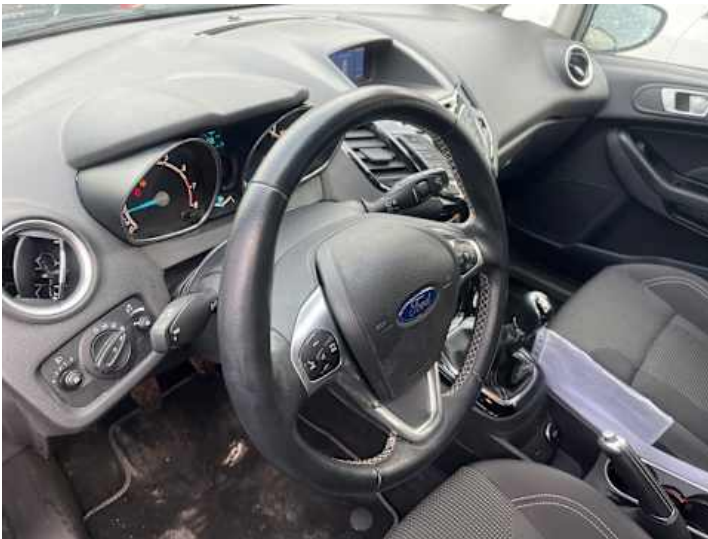
Allgemein Innen (Verschleiß, Verschmutzung)
