## Volkswagen Polo United

EZ 04/2008 | Kleinwagen | Benzin | Schaltgetriebe | 103.177km  
Besteuerung: Differenzbesteuert (§25a UStG)  
Fahrzeugstandort: 27\*\*\*  
Fahrzeug aufgenommen am: 31.07.2026

# Hinweise zum Zustandsbericht

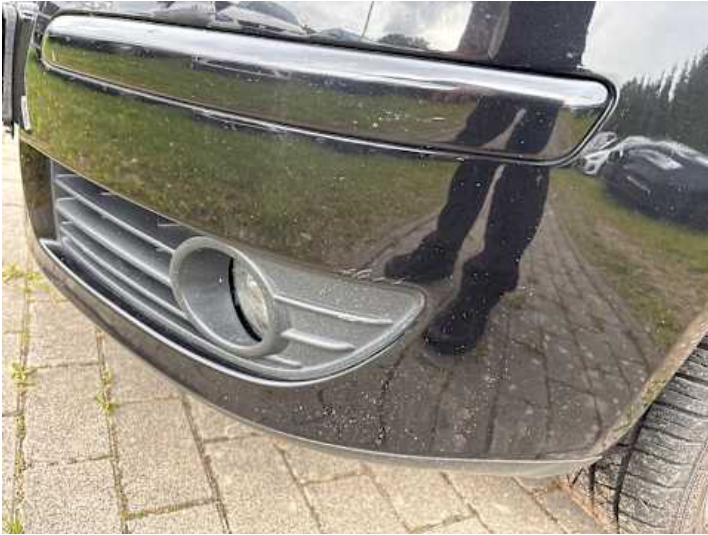
Stoßstange vorne (Kratzer)

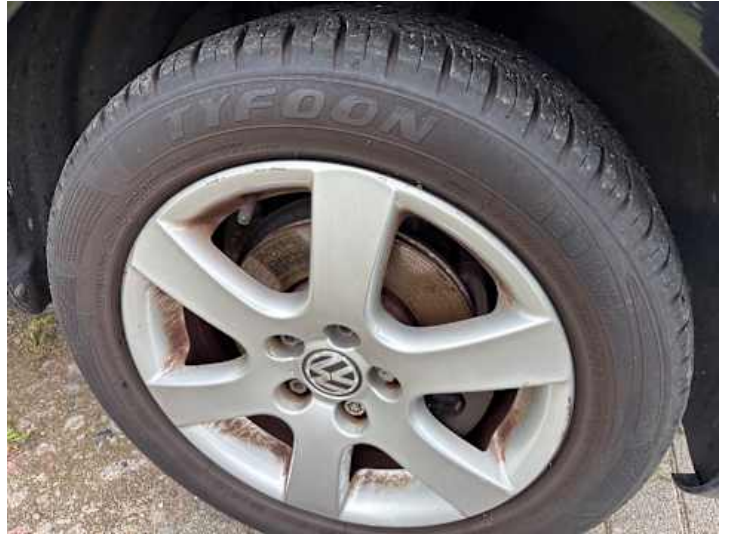
Rad (Kratzer)

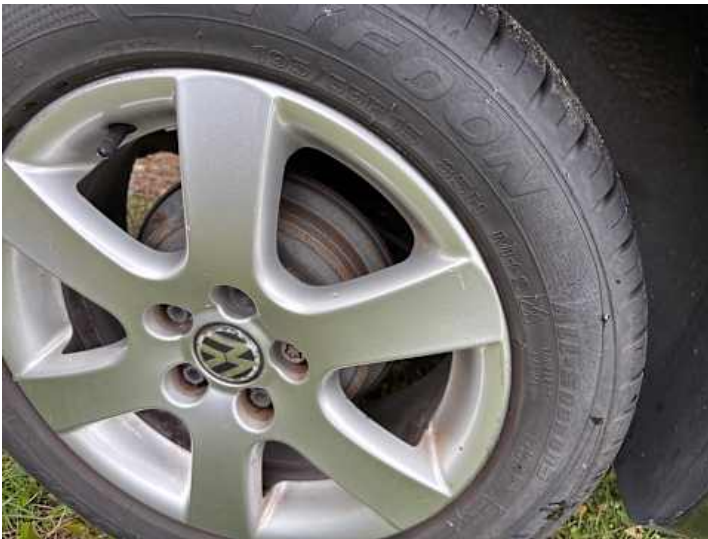
Rad (Kratzer)

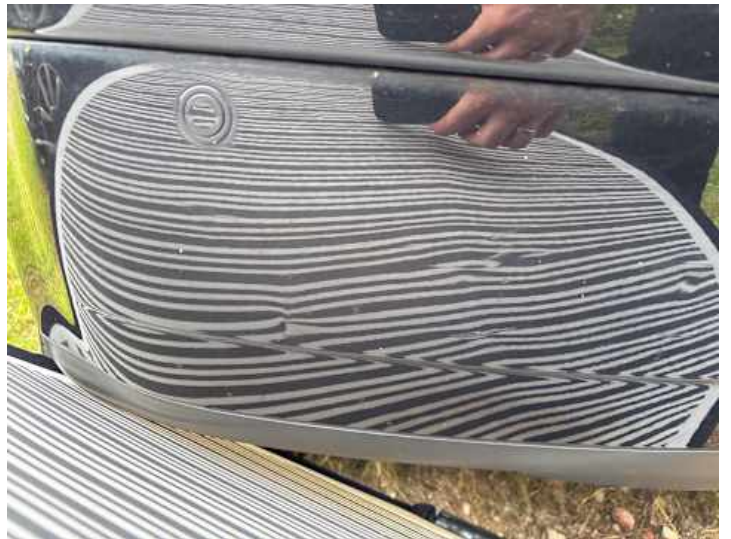
Stoßstange hinten (Verformung)

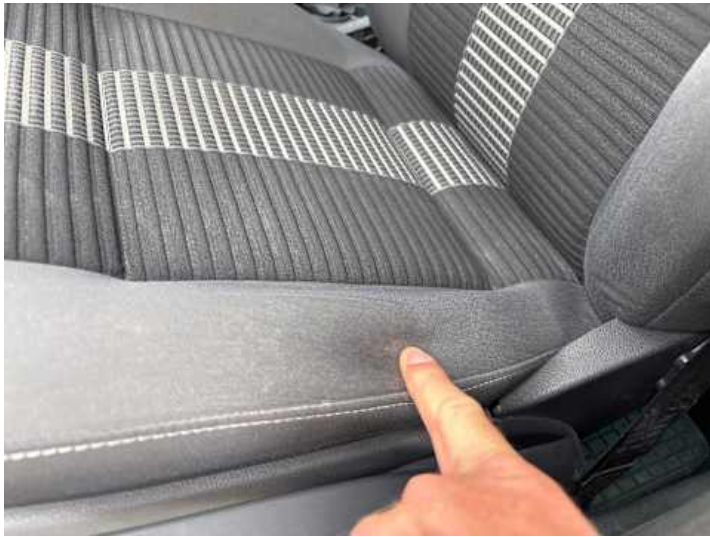
Innenraum (Diverse Schäden)

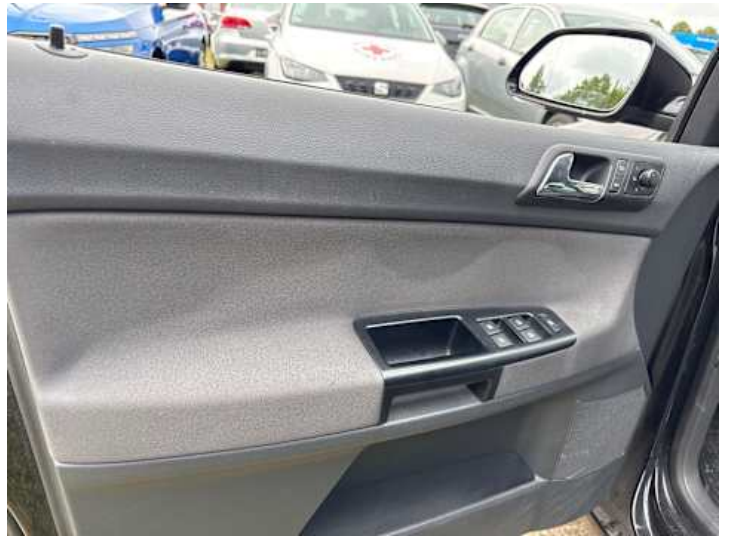
Innenraum (Diverse Schäden)

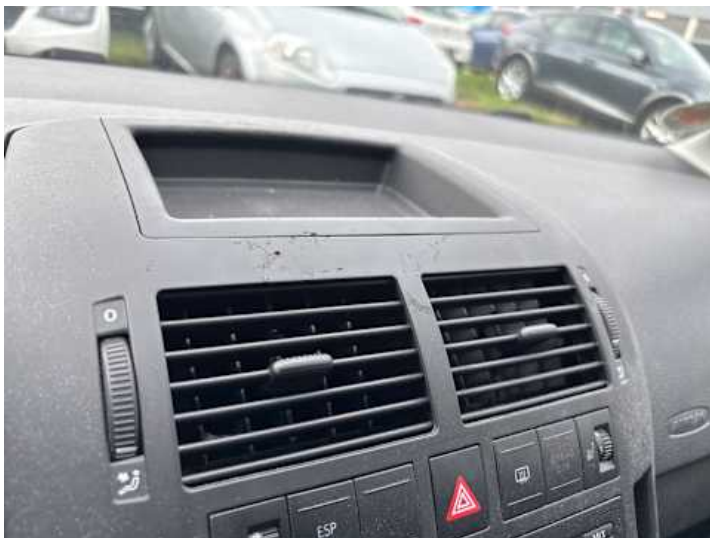
Innenraum (Kratzer)

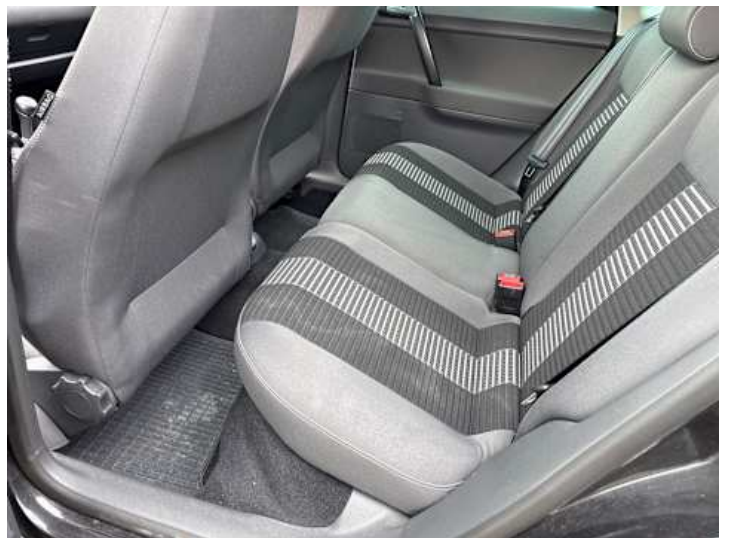
Innenraum (Verschmutzung)

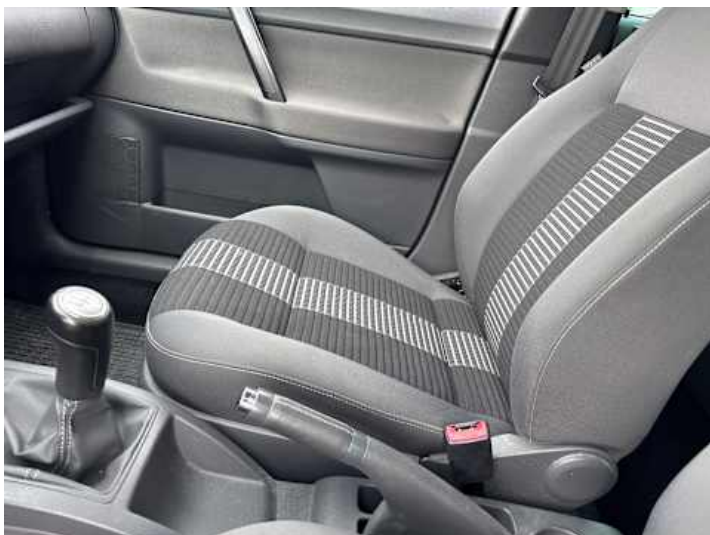
Innenraum (Verschmutzung)

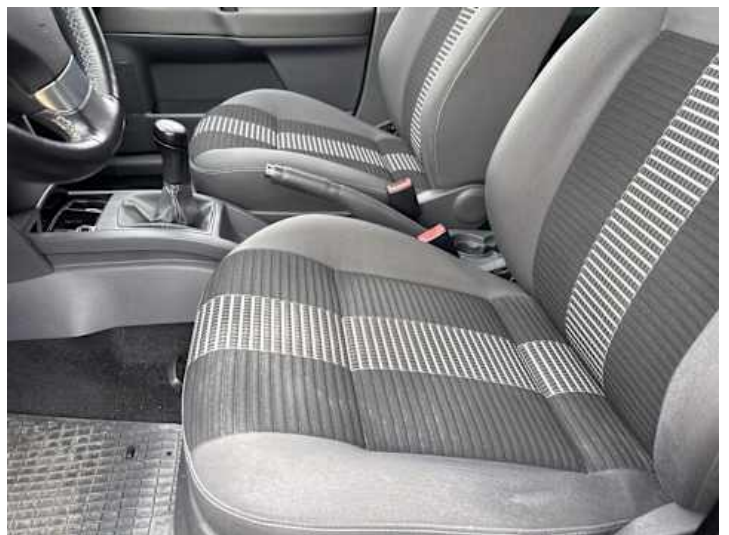
Innenraum (Verschmutzung)
