## BMW 435 d xDrive Luxury Line

EZ 05/2017 | Limousine | Diesel | Automatikgetriebe | 149.480km

Fahrzeug aufgenommen am: 29.07.2026

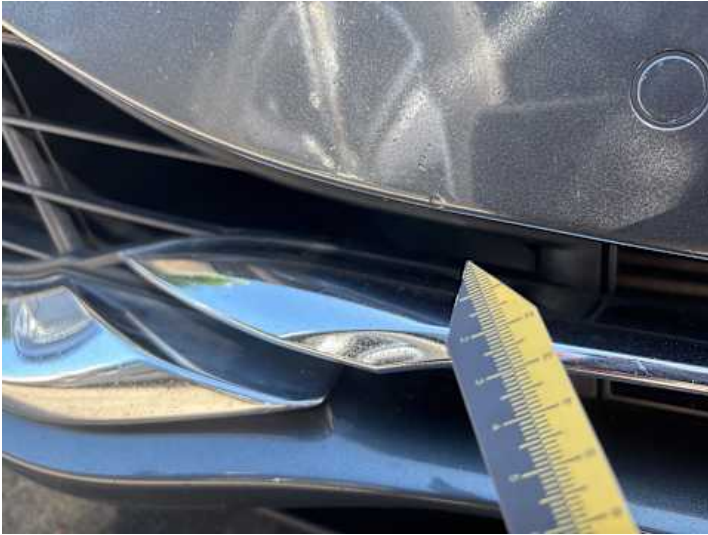
Stoßstange vorne (Steinschlag)

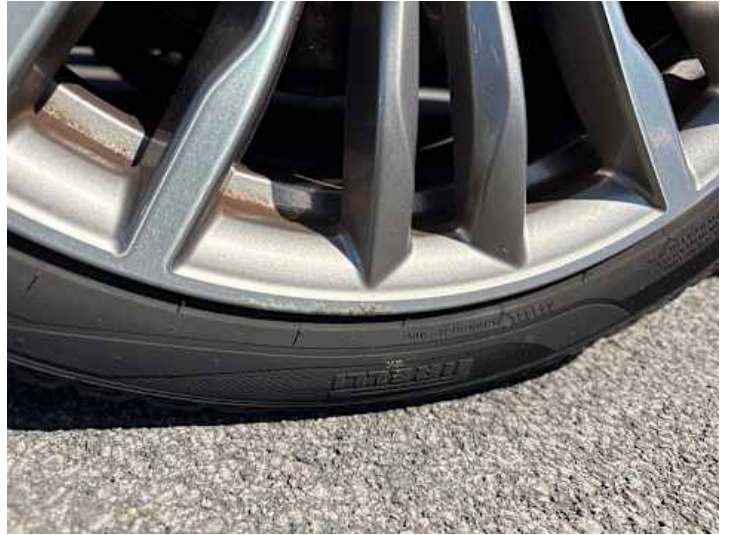
Rad (Kratzer, Rost)

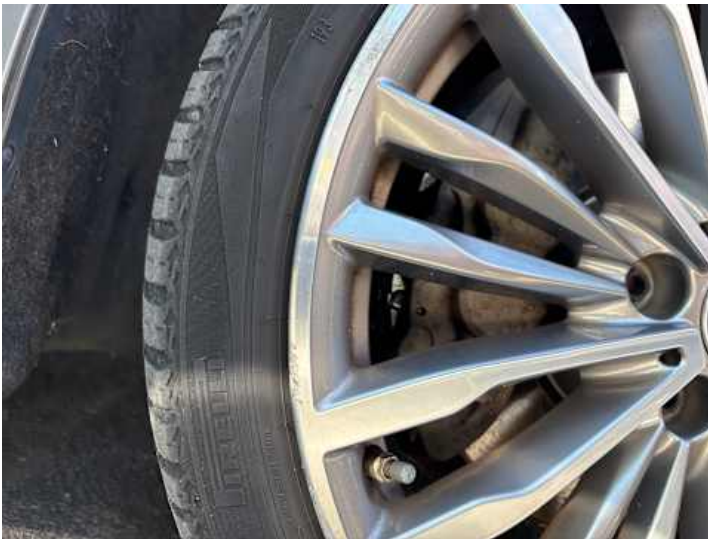
Rad (Kratzer, Kerben, Rost)

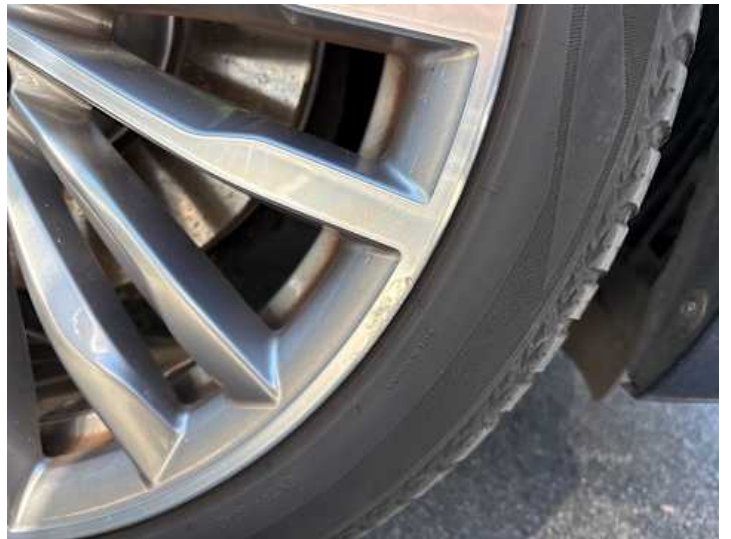
Rad (Kratzer, Kerben, Rost)

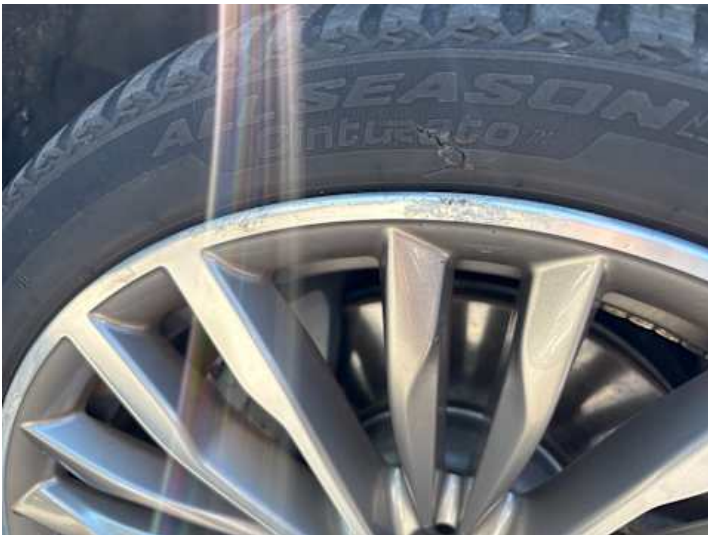
Rad (Kratzer, Kerben, Rost)

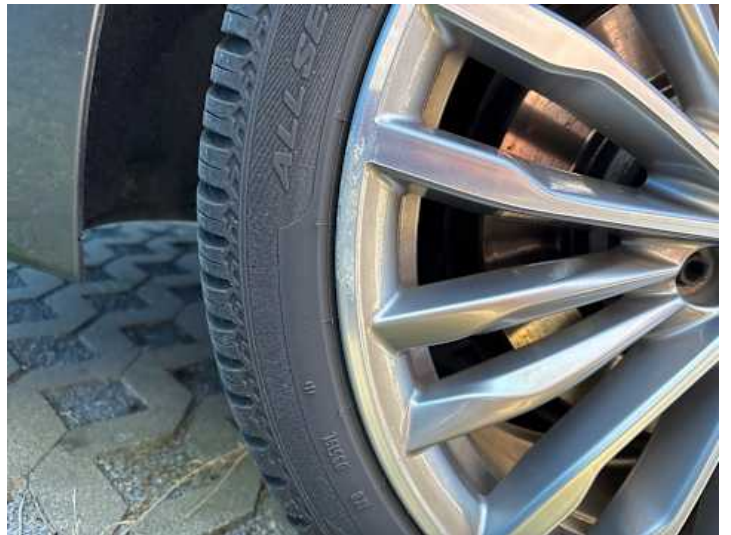
Rad (Rost)

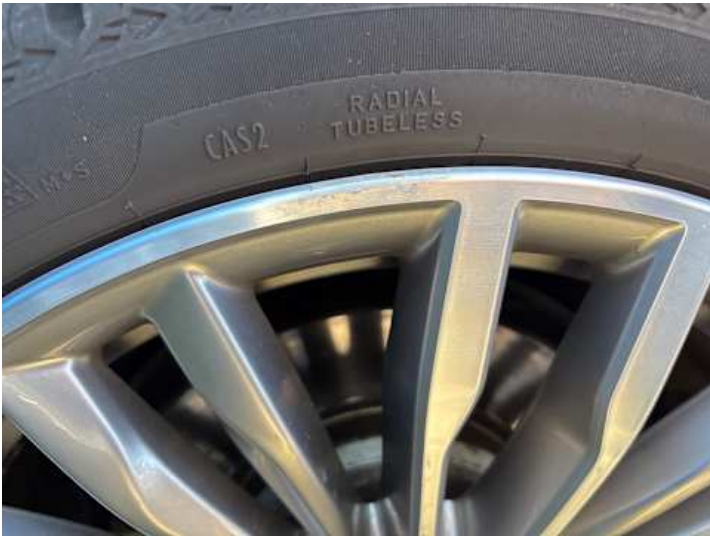
Rad (Rost)

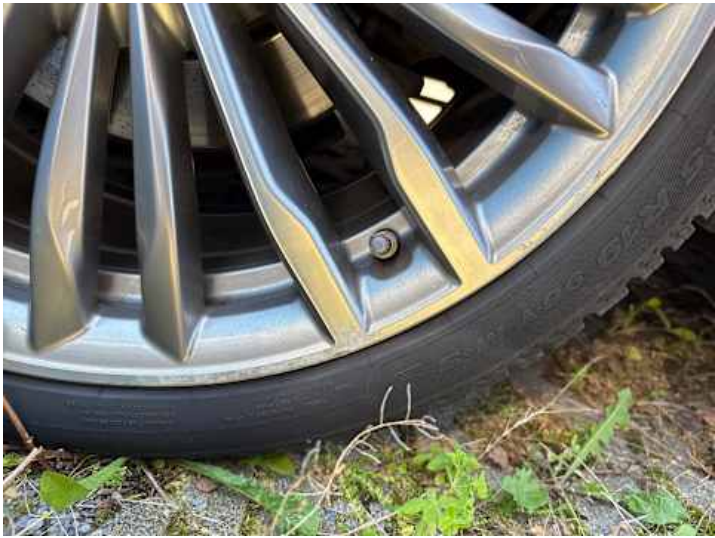
Rad (Rost)

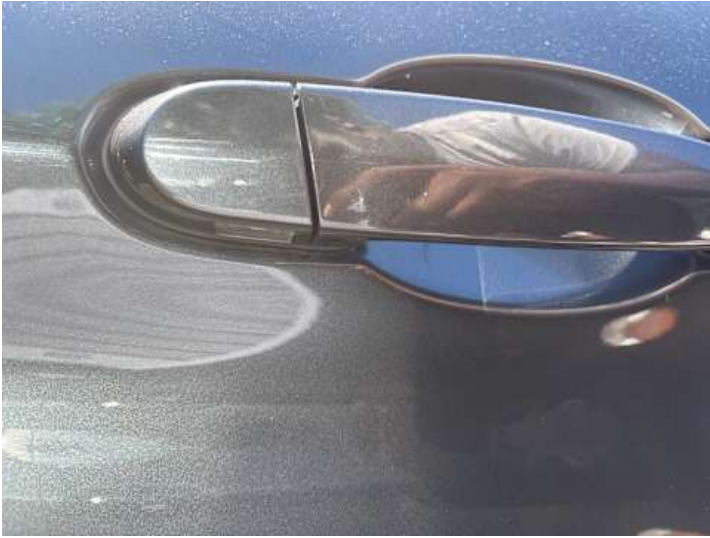
Beifahrertür (Kratzer)

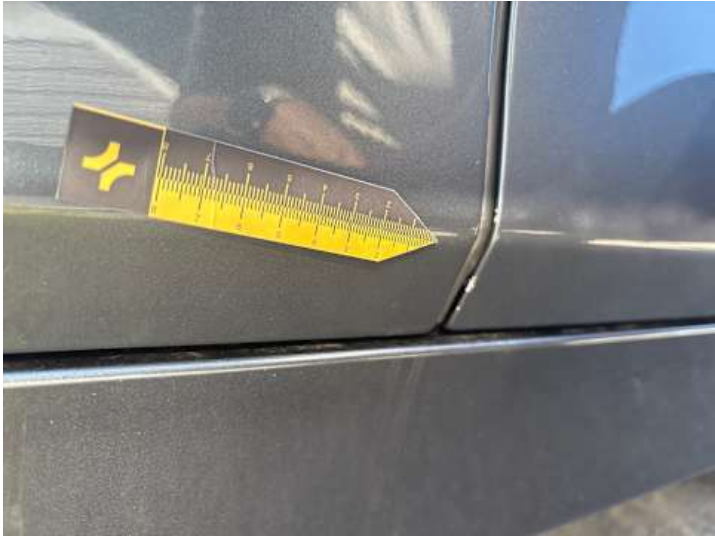
Beifahrertür (Kratzer)

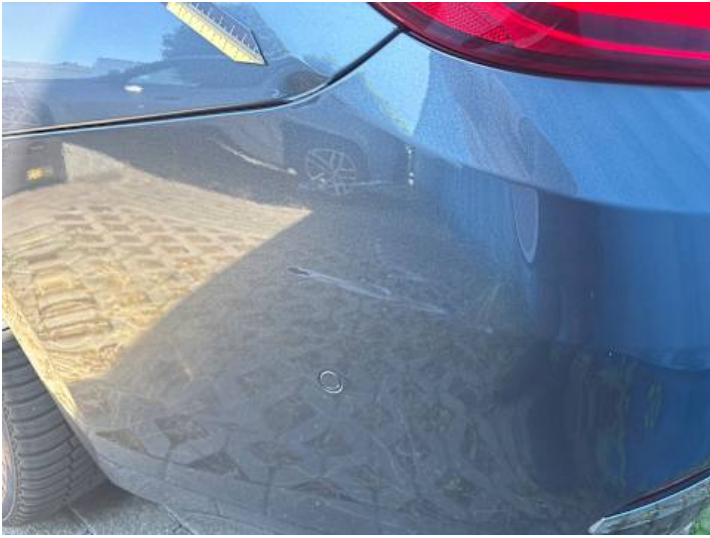
Stoßstange hinten (Kratzer)

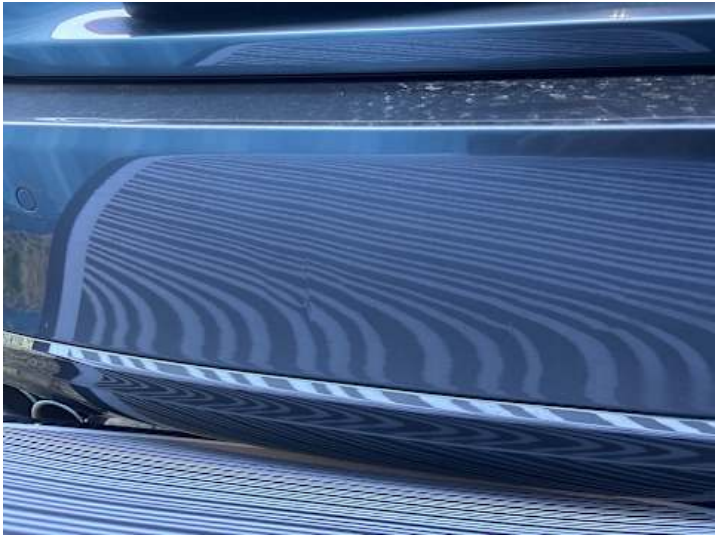
Stoßstange hinten (Kratzer, Delle)

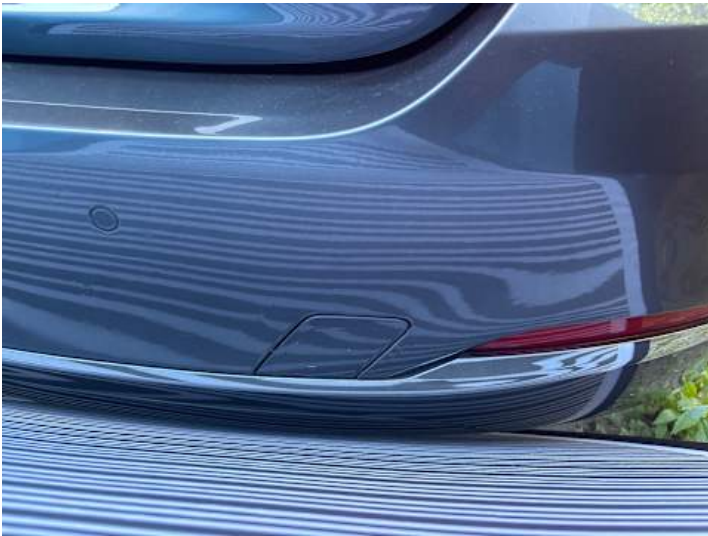
Stoßstange hinten (Kratzer, Delle)

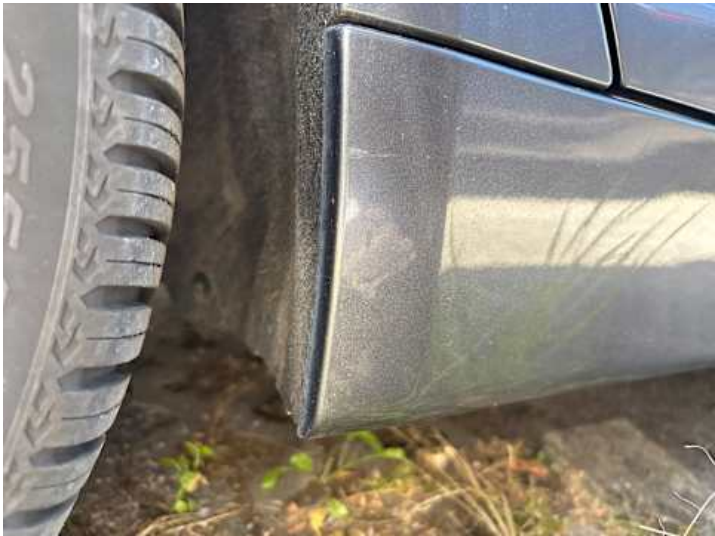
Schweller rechts (Kratzer)

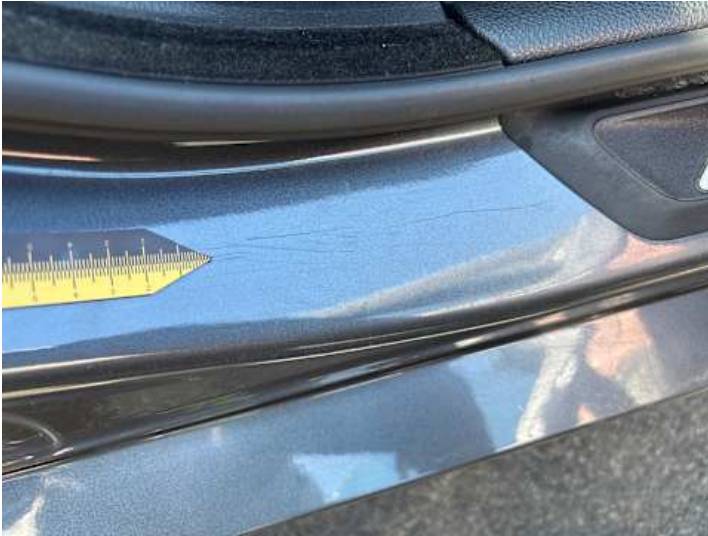
Schweller rechts (Kratzer)

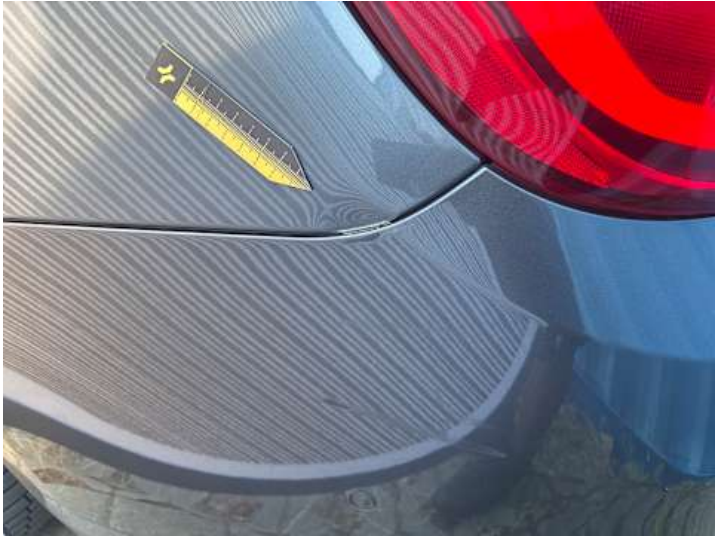
Seitenteil hinten links (Delle, Verformung, Kratzer)

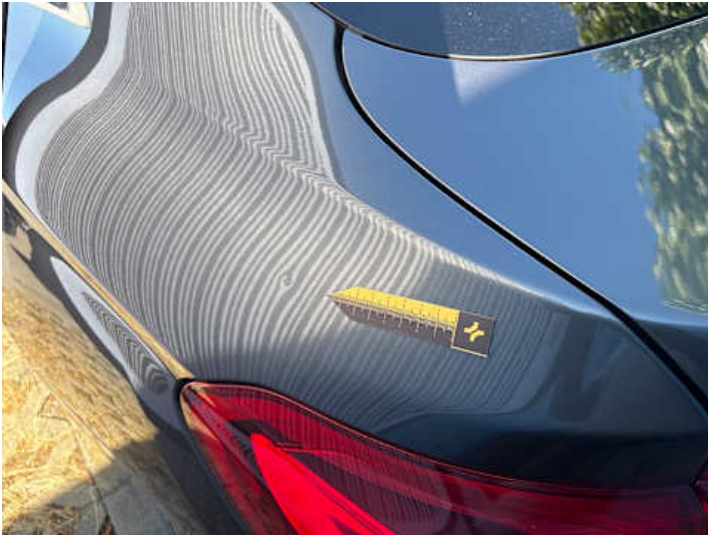
Seitenteil hinten links (Delle, Verformung, Kratzer)

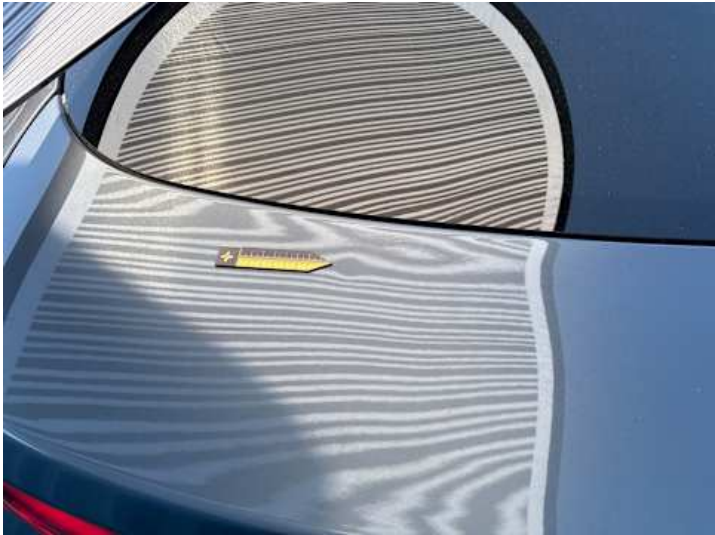
Heckklappe (Delle)

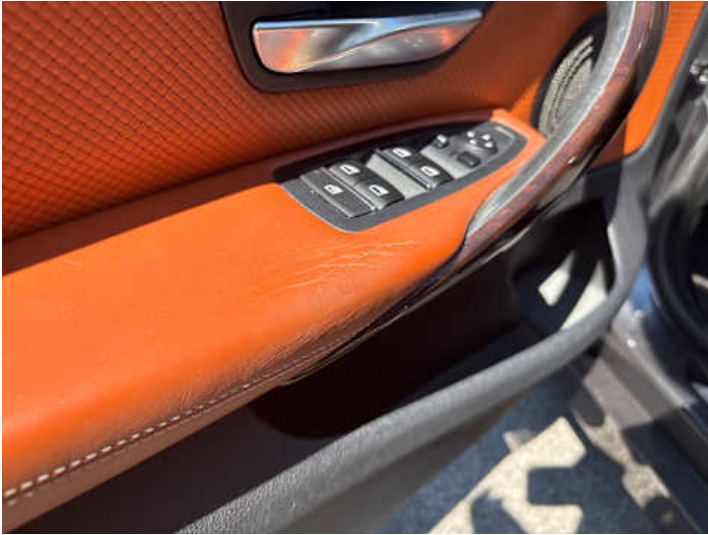
Innenraum (Verschleiß)

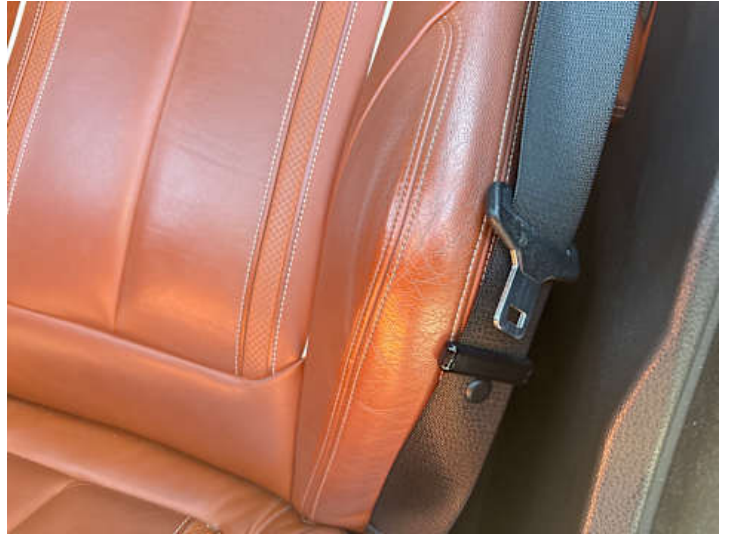
Innenraum (Verschleiß)

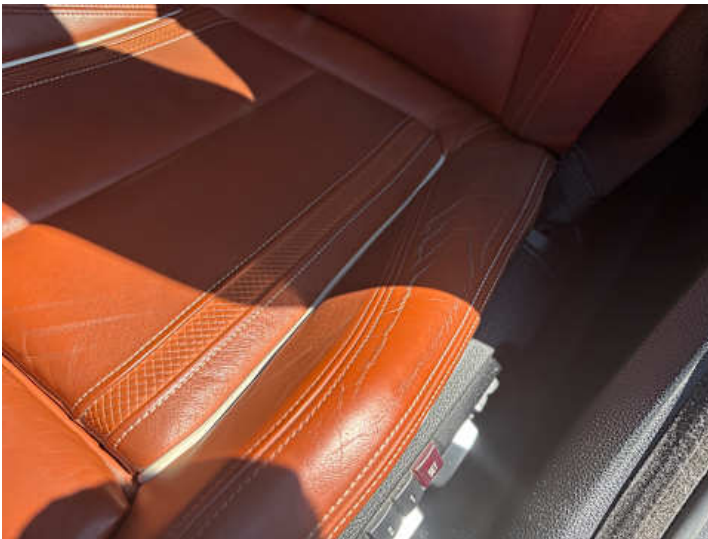
Innenraum (Verschleiß)
