## Volkswagen Multivan (ST)

| VIN | <b>WV2ZZZST6SH035818</b> | Anzahl der Türen | <b>5</b> |

### Besichtigung

20.08.2026 - 14:52 Uhr

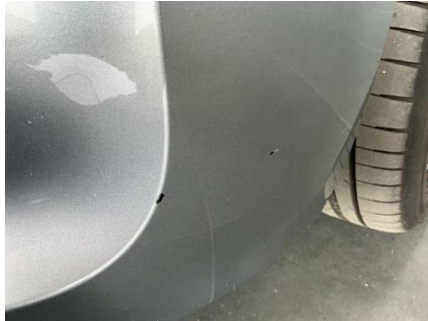
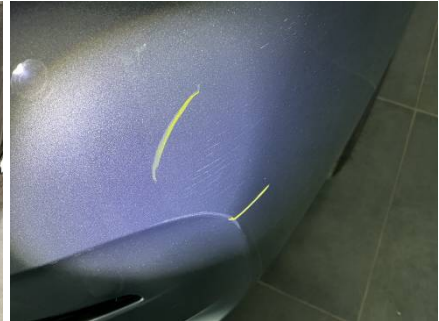
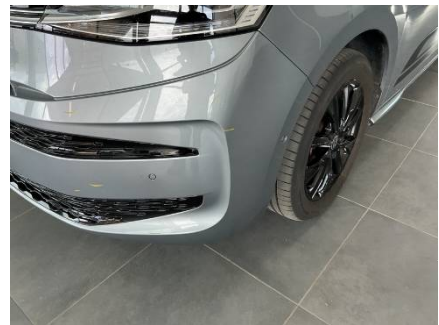
1 **Stoßfänger vorne links**

| Nr. | Bauteil | Schaden |
|---|---|---|
| 1 | Stoßfänger vorne links | Art der Beschädigung: Kratzer, Art der Reparatur: Smart Repair |

Art der Beschädigung: Kratzer, Art der Reparatur: Smart Repair

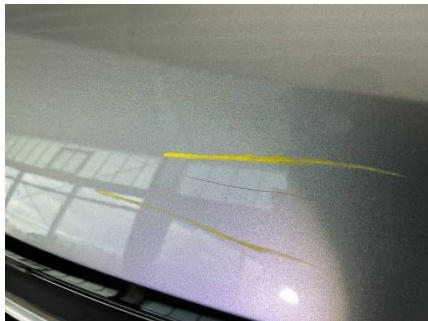
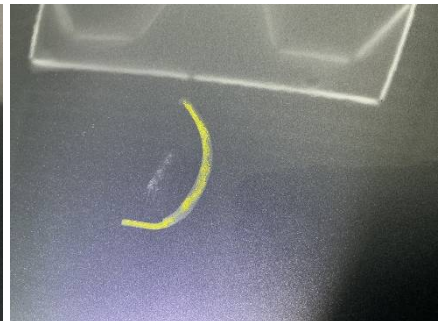
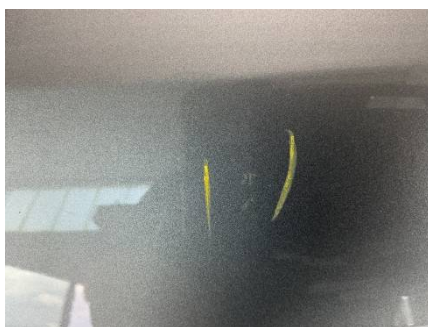
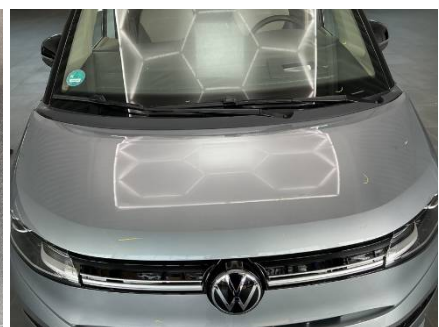
2 **Motorhaube**

| Nr. | Bauteil | Schaden |
|---|---|---|
| 2 | Motorhaube | Art der Beschädigung: Kratzer, Art der Reparatur: Smart Repair / Politur |

Art der Beschädigung: Kratzer, Art der Reparatur: Smart Repair / Politur

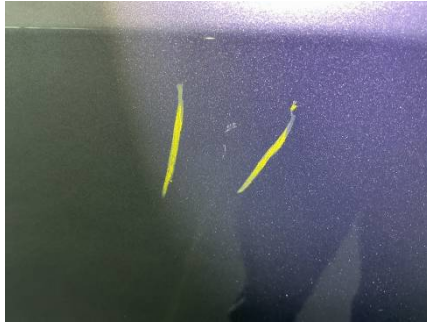
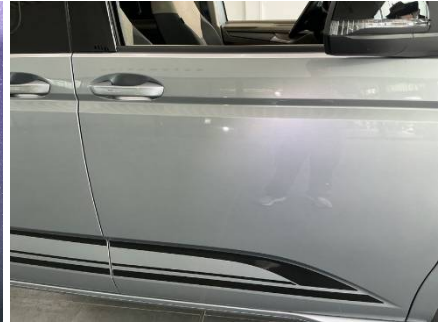
### 3 Tür vorne rechts

| Nr. | Bauteil | Schaden |
|---|---|---|
| 3 | Tür vorne rechts | Art der Beschädigung: Kratzer, Art der Reparatur: Smart Repair |

Art der Beschädigung: Kratzer, Art der Reparatur: Smart Repair

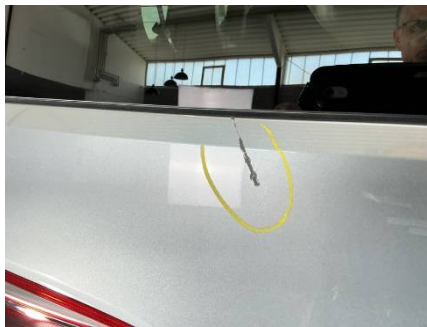
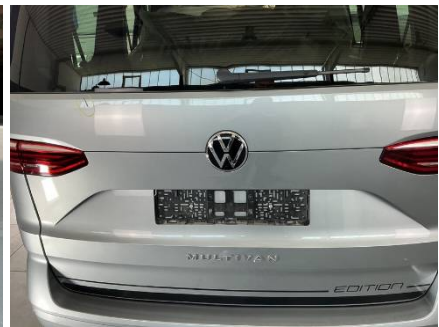
### 4 Heckklappe

| Nr. | Bauteil | Schaden |
|---|---|---|
| 4 | Heckklappe | Art der Beschädigung: Kratzer, Art der Reparatur: Smart Repair |

Art der Beschädigung: Kratzer, Art der Reparatur: Smart Repair

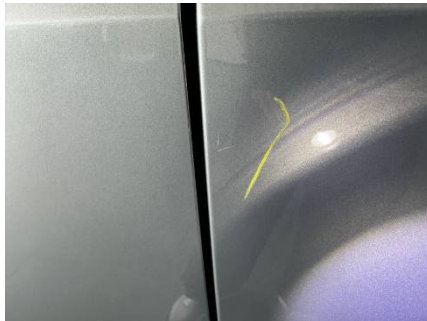
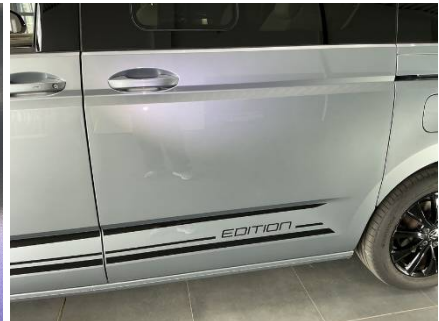
### 5 Tür HL

| Nr. | Bauteil | Schaden |
|---|---|---|
| 5 | Tür HL | Art der Beschädigung: Kratzer, Art der Reparatur: Smart Repair |

Art der Beschädigung: Kratzer, Art der Reparatur: Smart Repair

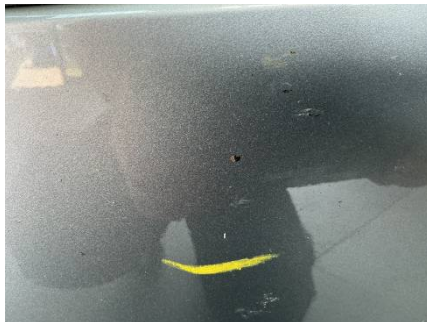
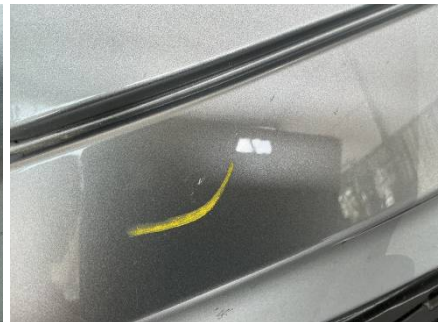
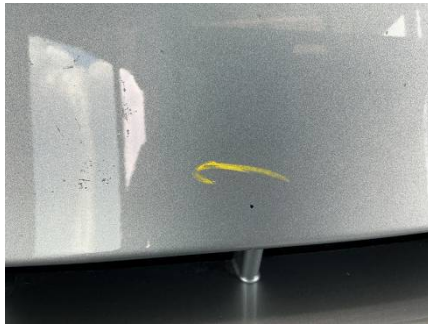
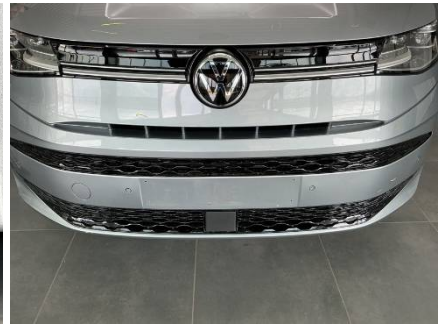
### 6 Stoßfänger vorne

| Nr. | Bauteil | Schaden |
|---|---|---|
| 6 | Stoßfänger vorne | Art der Beschädigung: Kl Steinschläge , Art der Reparatur: Gebrauchsspur |

Art der Beschädigung: Kl Steinschläge , Art der Reparatur: Gebrauchsspur

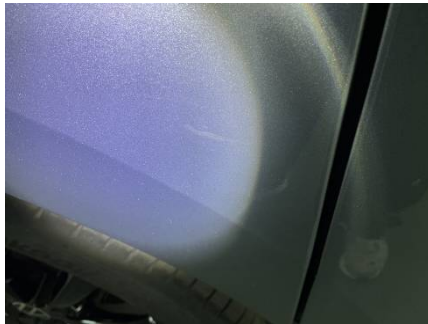
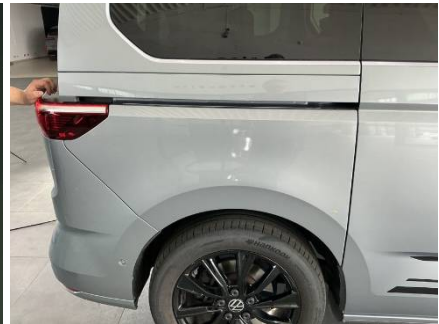
7 **Seitenwand rechts**

| Nr. | Bauteil | Schaden |
|---|---|---|
| 7 | Seitenwand rechts | Art der Beschädigung: Oberflächlicher Kratzer, Art der Reparatur: Gebrauchsspur |

Art der Beschädigung: Oberflächlicher Kratzer, Art der Reparatur: Gebrauchsspur

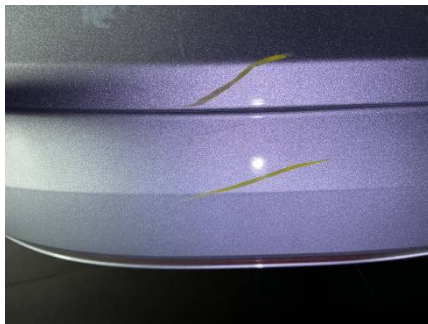
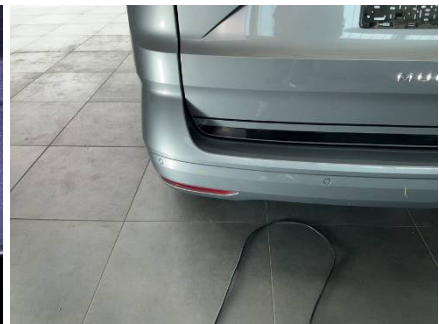
8 **Stoßfänger hinten links**

| Nr. | Bauteil | Schaden |
|---|---|---|
| 8 | Stoßfänger hinten links | Art der Beschädigung: Oberflächlicher Kratzer, Art der Reparatur: Gebrauchsspur |

Art der Beschädigung: Oberflächlicher Kratzer, Art der Reparatur: Gebrauchsspur

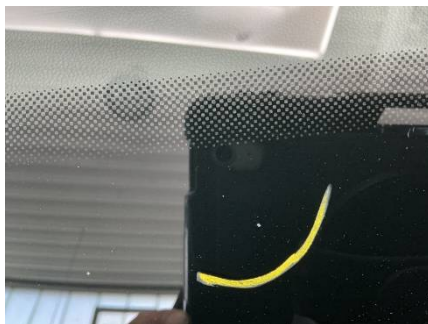
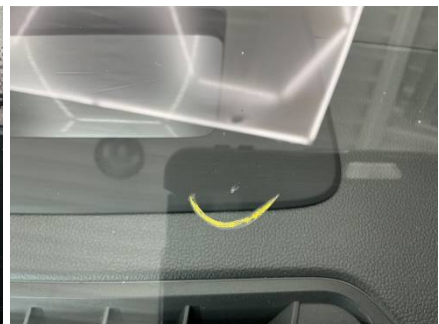
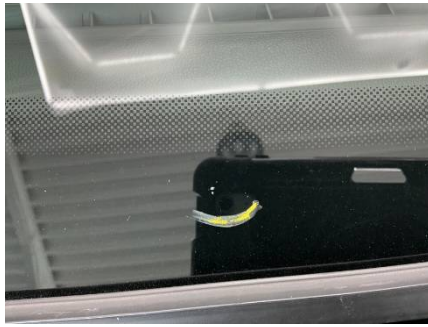
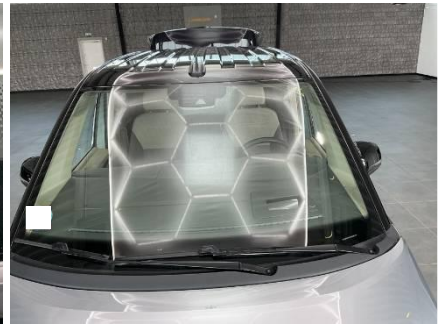
9 **Frontscheibe**

| Nr. | Bauteil | Schaden |
|---|---|---|
| 9 | Frontscheibe | Art der Beschädigung: Kl. Steinschläge , Art der Reparatur: Gebrauchsspur |

Art der Beschädigung: Kl. Steinschläge , Art der Reparatur: Gebrauchsspur

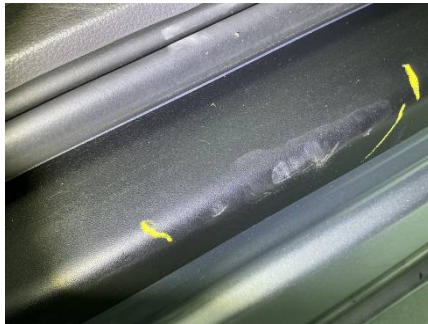
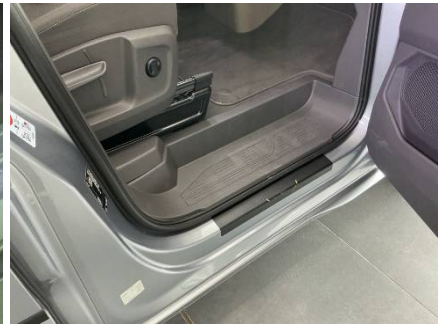
10 **Einstieg vorne rechts**

| Nr. | Bauteil | Schaden |
|---|---|---|
| 10 | Einstieg vorne rechts | Art der Beschädigung: Oberflächlicher Kratzer, Art der Reparatur: Gebrauchsspur |

Art der Beschädigung: Oberflächlicher Kratzer, Art der Reparatur: Gebrauchsspur

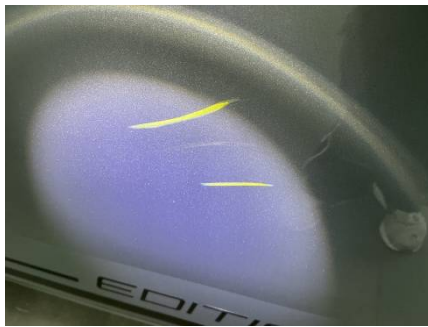
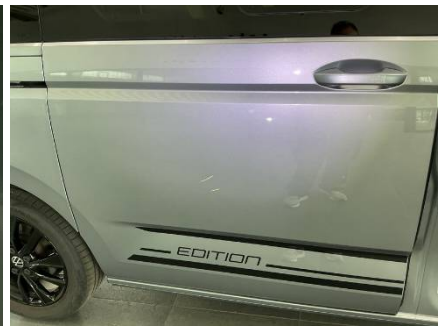
11 **Tür hinten rechts**

| Nr. | Bauteil | Schaden |
|---|---|---|
| 11 | Tür hinten rechts | Art der Beschädigung: Oberflächlicher Kratzer, Art der Reparatur: Gebrauchsspur |

Art der Beschädigung: Oberflächlicher Kratzer, Art der Reparatur: Gebrauchsspur

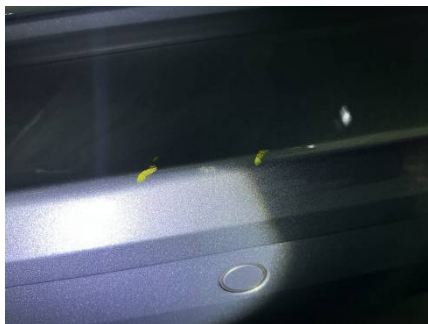
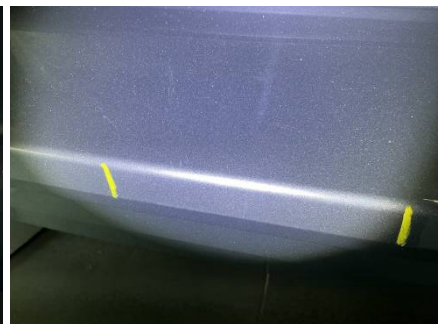
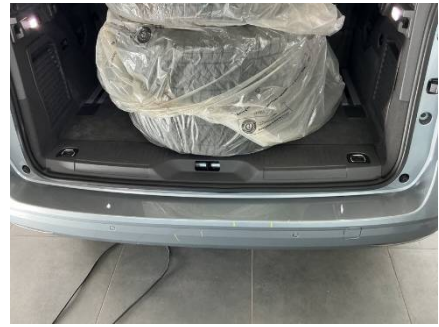
12 **Ladekante**

| Nr. | Bauteil | Schaden |
|---|---|---|
| 12 | Ladekante | Art der Beschädigung: Oberflächlicher Kratzer, Art der Reparatur: Gebrauchsspur |

Art der Beschädigung: Oberflächlicher Kratzer, Art der Reparatur: Gebrauchsspur

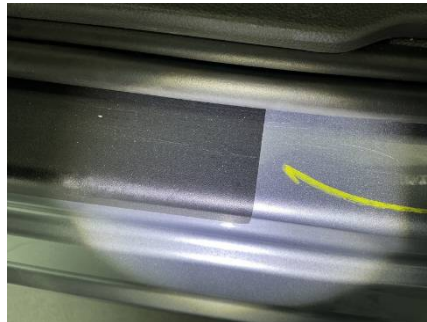
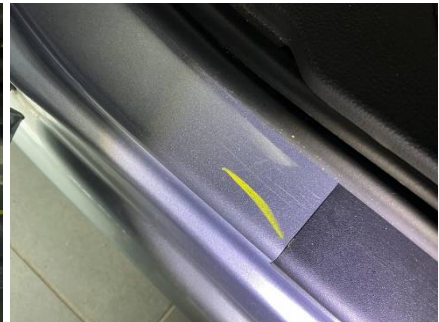
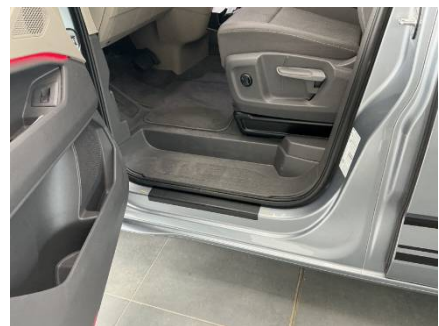
### 13 **Einstieg VL**

| Nr. | Bauteil | Schaden |
|---|---|---|
| 13 | Einstieg VL | Art der Beschädigung: Oberflächlicher Kratzer, Art der Reparatur: Gebrauchsspur |

Art der Beschädigung: Oberflächlicher Kratzer, Art der Reparatur: Gebrauchsspur
