## BMW 220 i Advantage

EZ 04/2017 | Van | Benzin | Schaltgetriebe | 58.886km

Fahrzeug aufgenommen am: 21.07.2026

# Hinweise zum Zustandsbericht

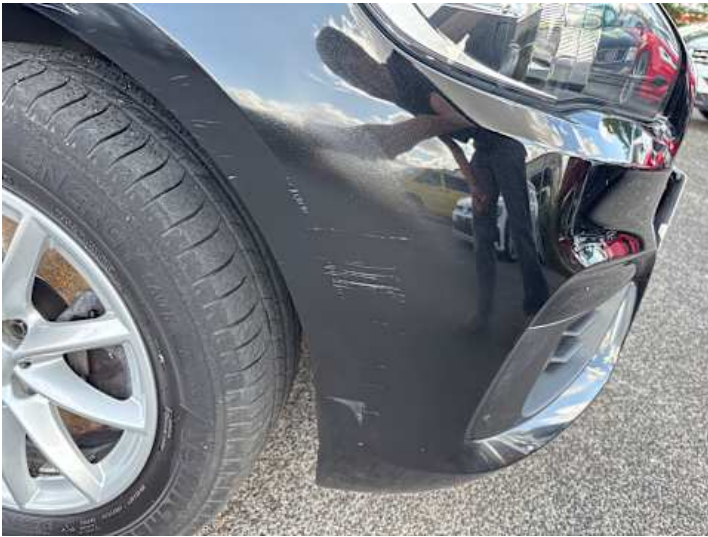
Stoßstange vorne (Lackschaden)

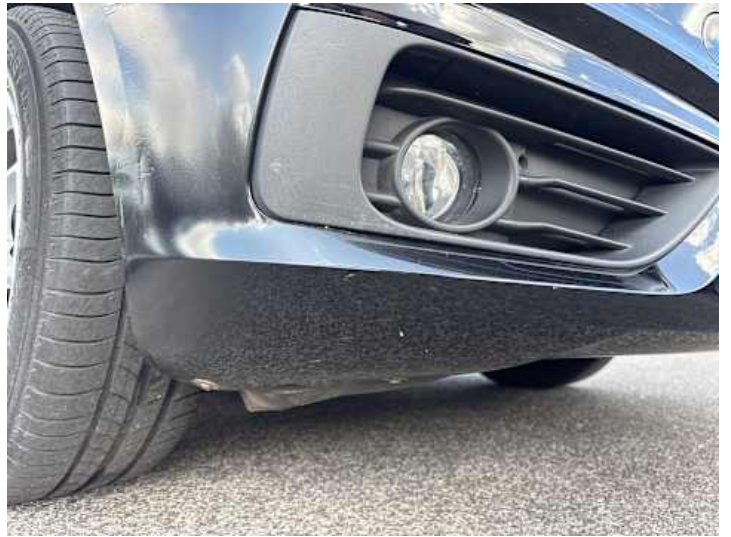
Stoßstange vorne (Kratzer)

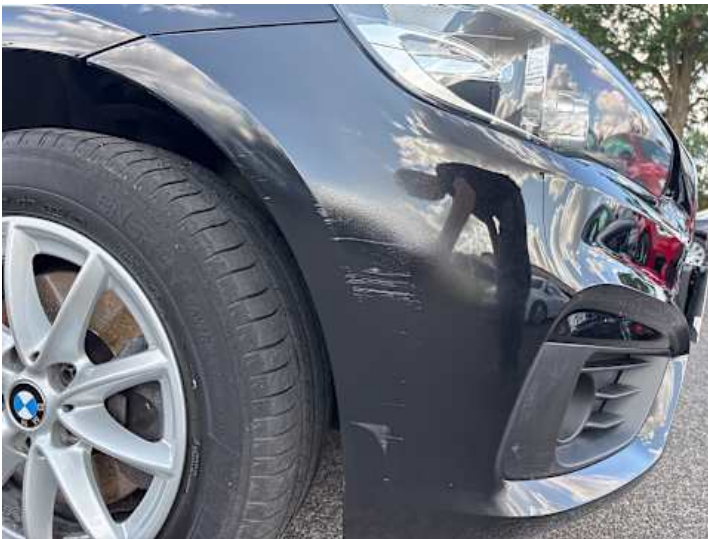
Stoßstange vorne (Kratzer)

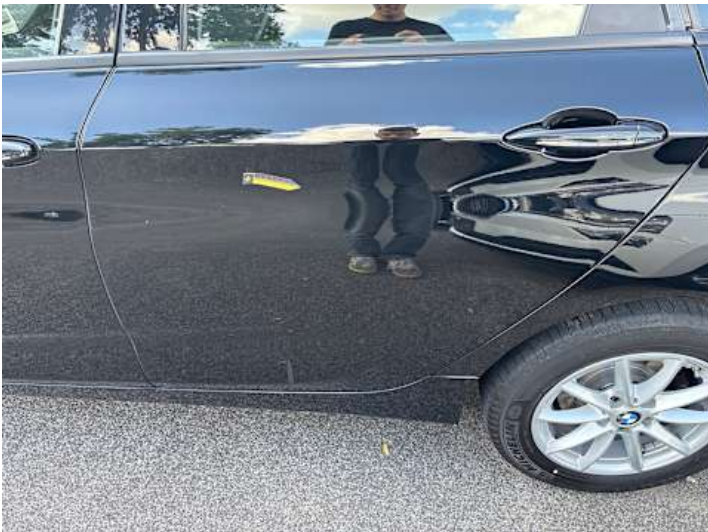
Türe hinten links (Kratzer)

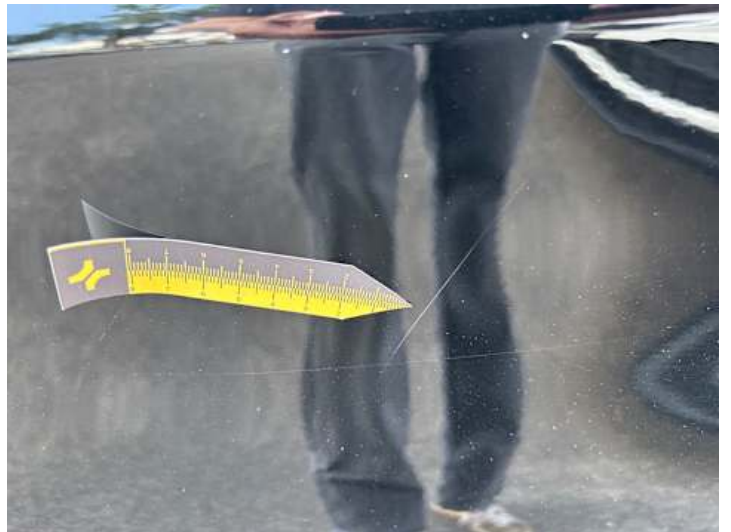
Türe hinten links (Kratzer)

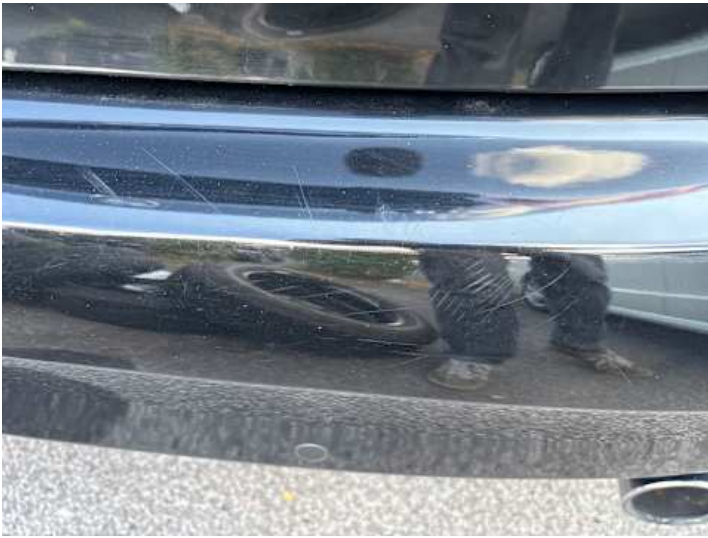
Stoßstange hinten (Kratzer)

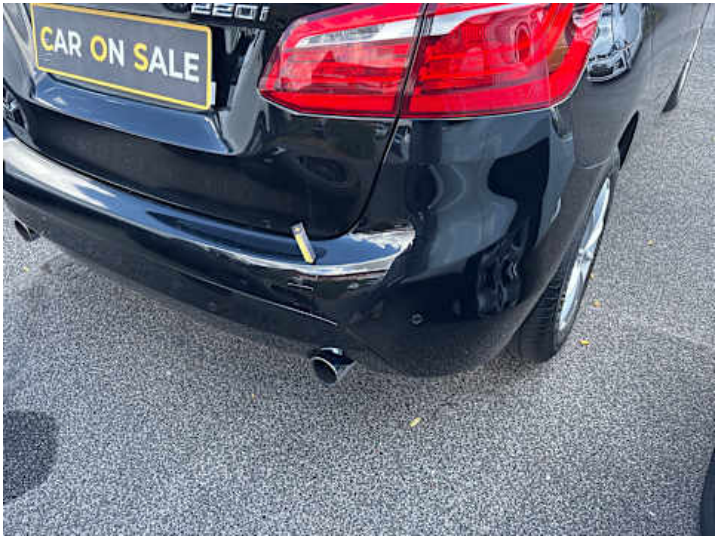
Stoßstange hinten (Kratzer)

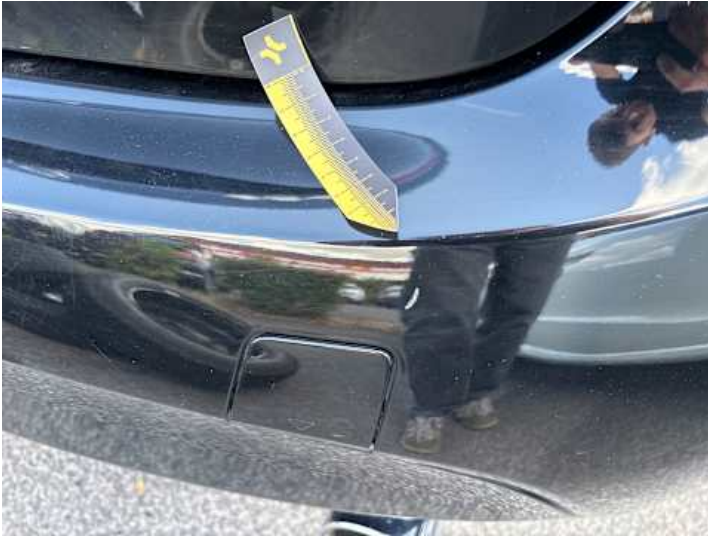
Stoßstange hinten (Kratzer)

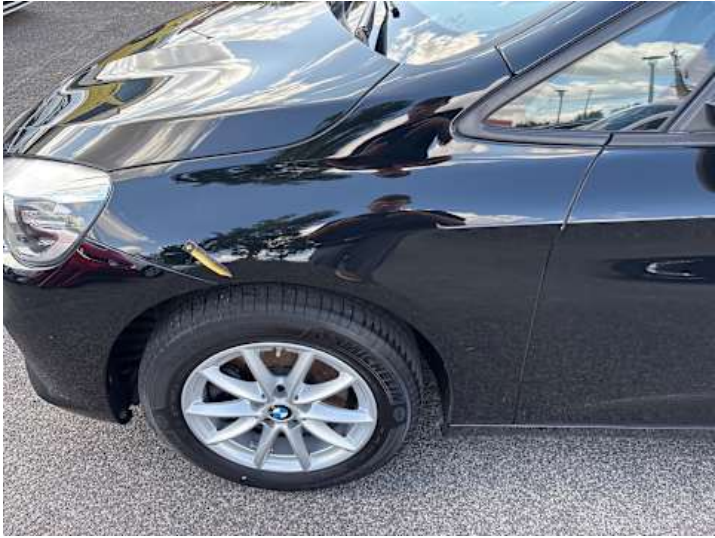
Kotflügel vorne links (Kratzer)

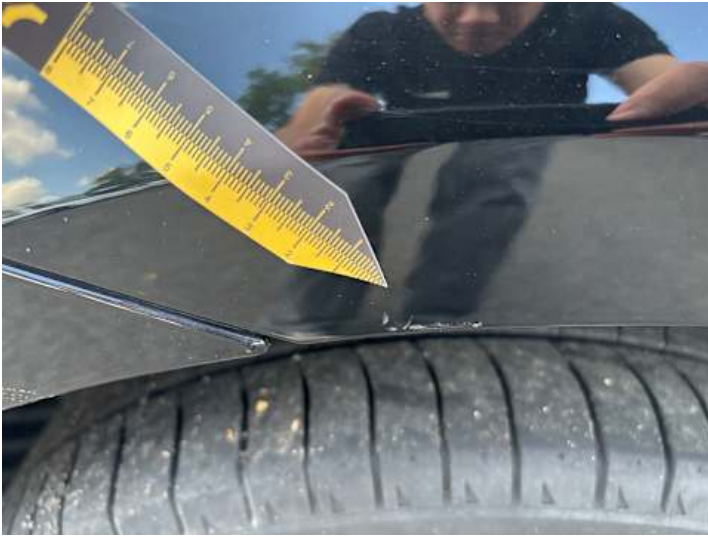
Kotflügel vorne links (Kratzer)

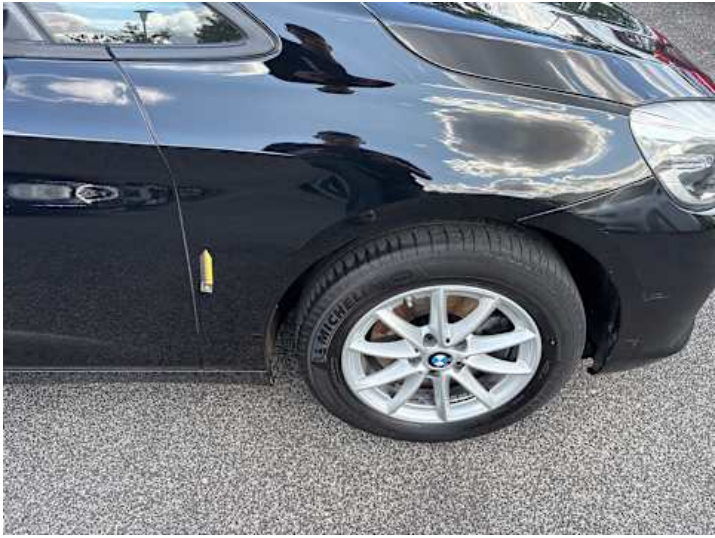
Kotflügel vorne rechts (Kratzer)

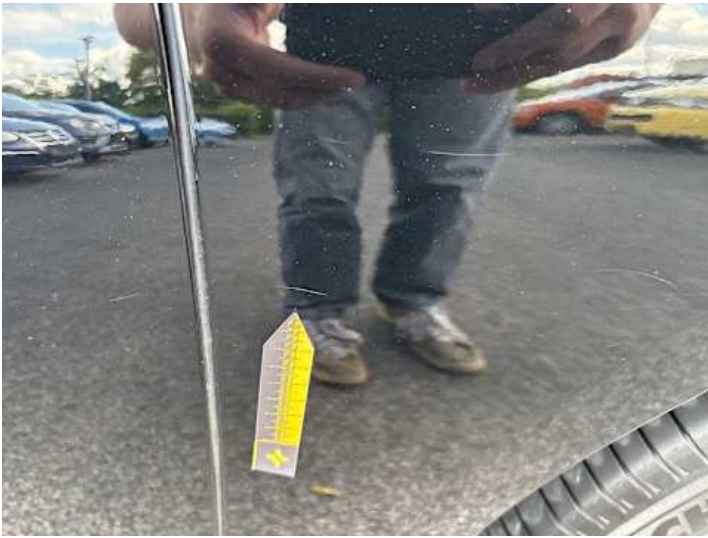
Kotflügel vorne rechts (Kratzer)

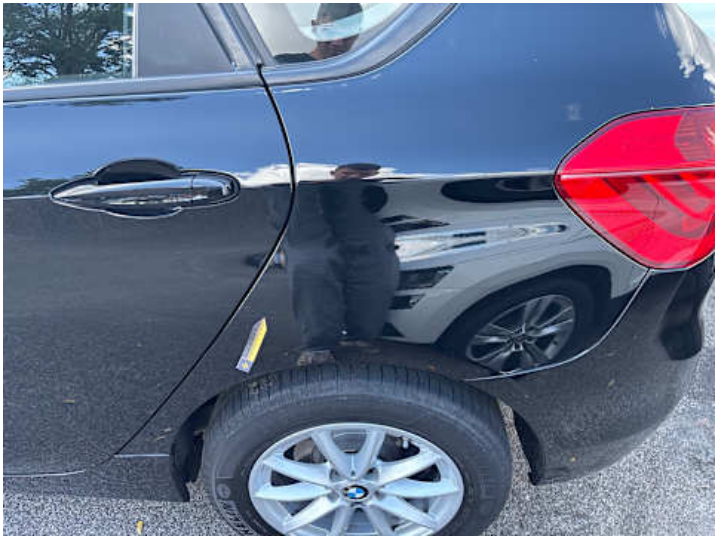
Seitenteil hinten links (Kratzer)

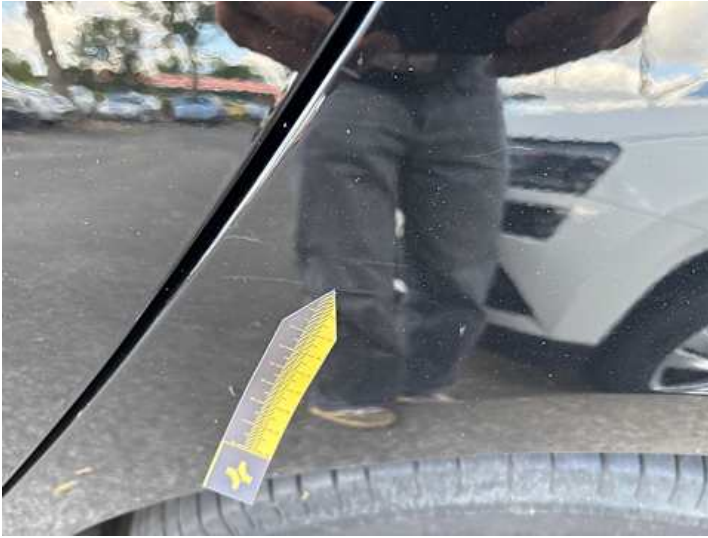
Seitenteil hinten links (Kratzer)

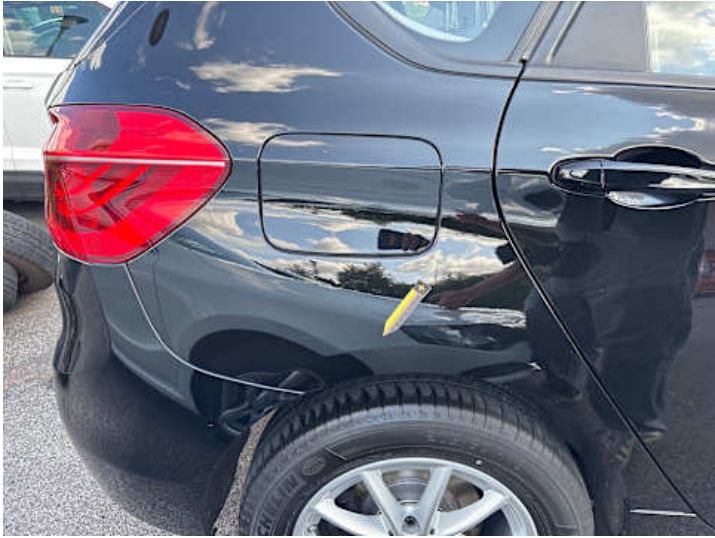
Seitenteil hinten rechts (Kratzer)

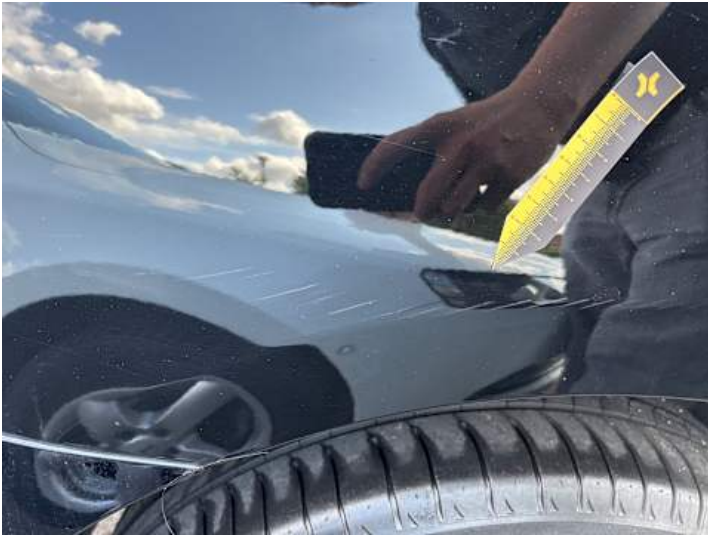
Seitenteil hinten rechts (Kratzer)

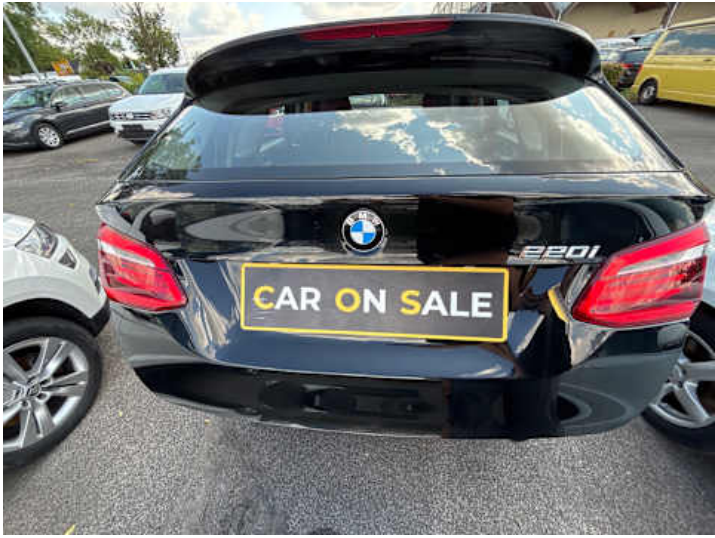
Heckklappe (Kratzer)

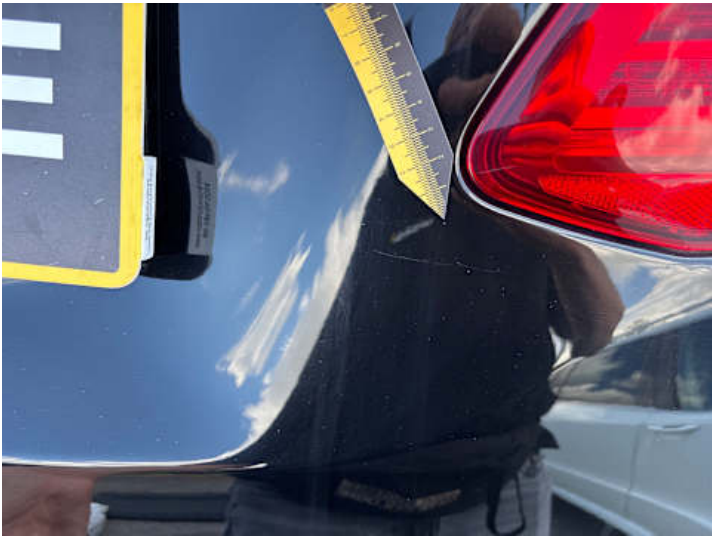
Heckklappe (Kratzer)

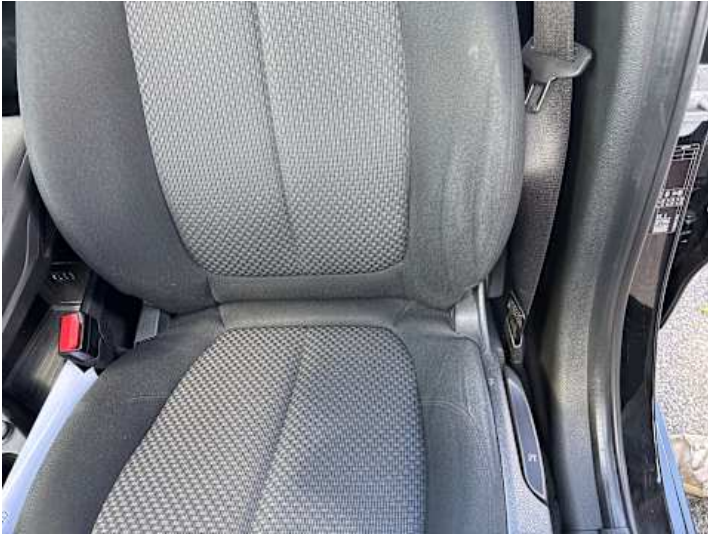
Innenraum (Verschleiß)
