Opel Astra Edition Start/Stop

EZ 05/2019 | Kombi | Diesel | Schaltgetriebe | 247.844km  
Besteuerung: Regelbesteuert (Deutschland)  
Fahrzeugstandort: 92\*\*\*  
Fahrzeug aufgenommen am: 26.08.2026

Fahrzeugdaten

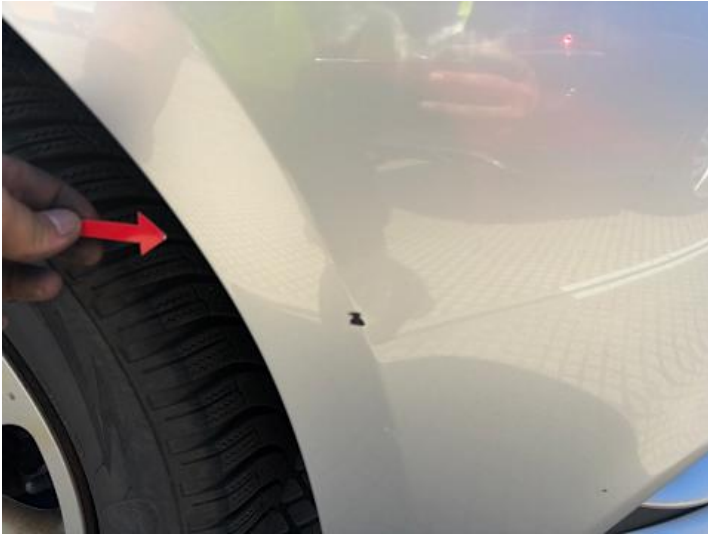
Stoßstange vorne (Lackschaden)

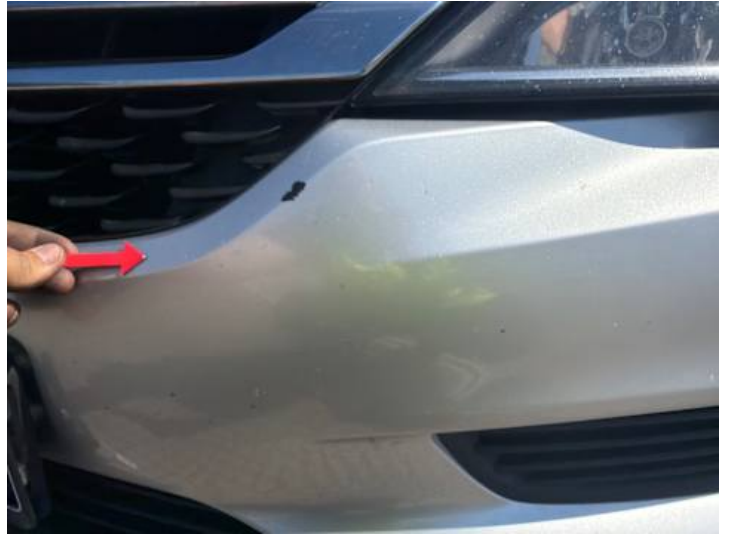
Stoßstange vorne (Lackschaden)

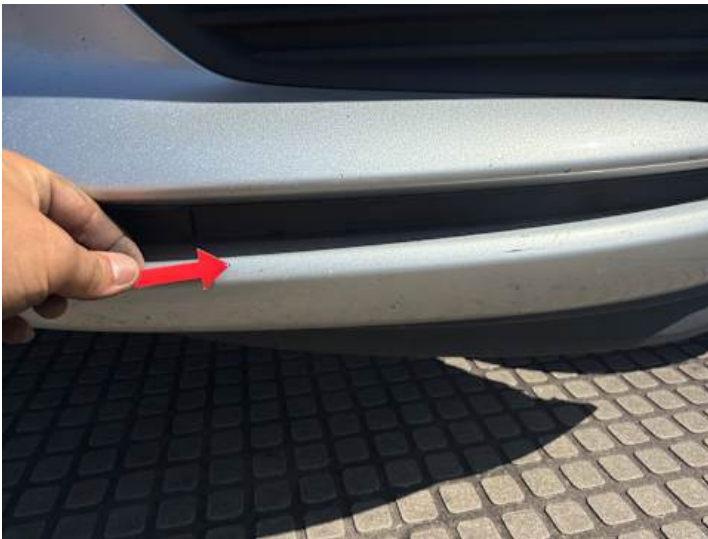
Stoßstange vorne (Lackschaden)

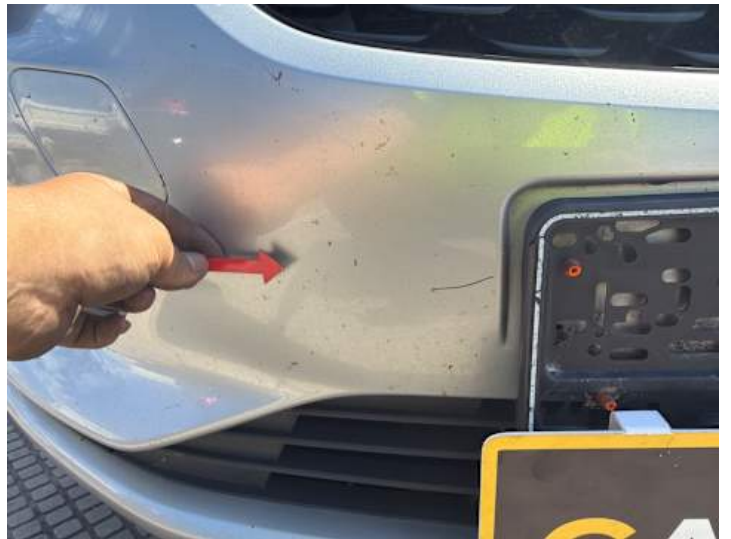
Stoßstange vorne (Kratzer)

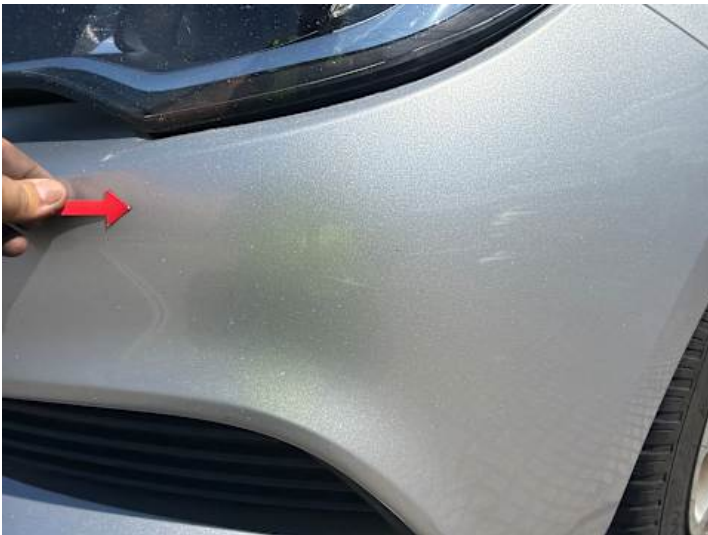
Stoßstange vorne (Kratzer)

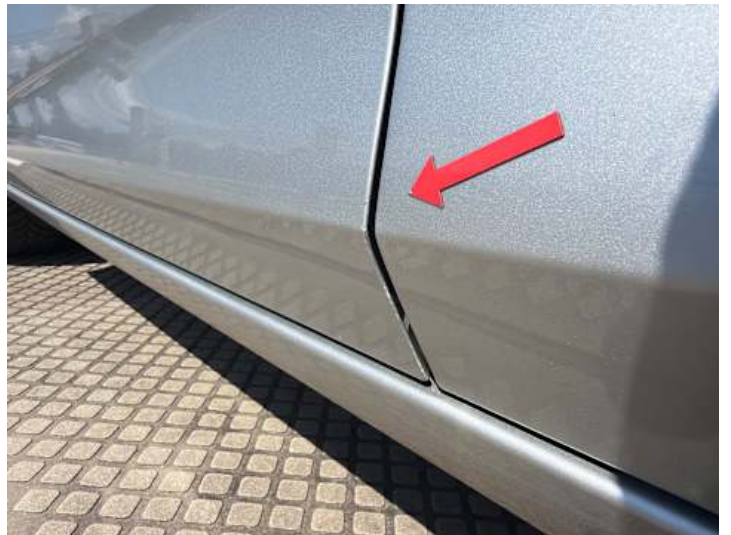
Fahrertür (Lackschaden)

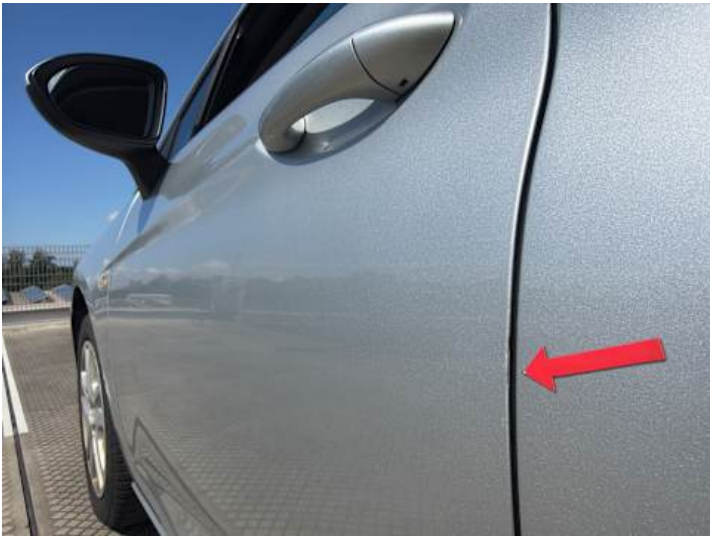
Fahrertür (Lackschaden)

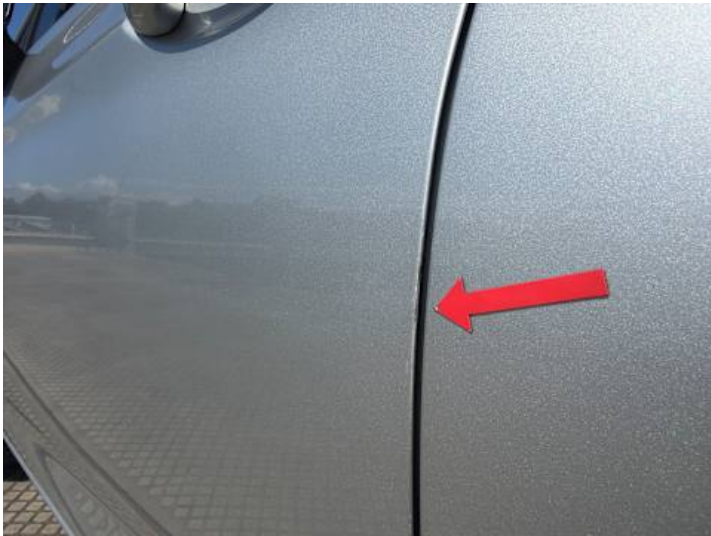
Fahrertür (Lackschaden)

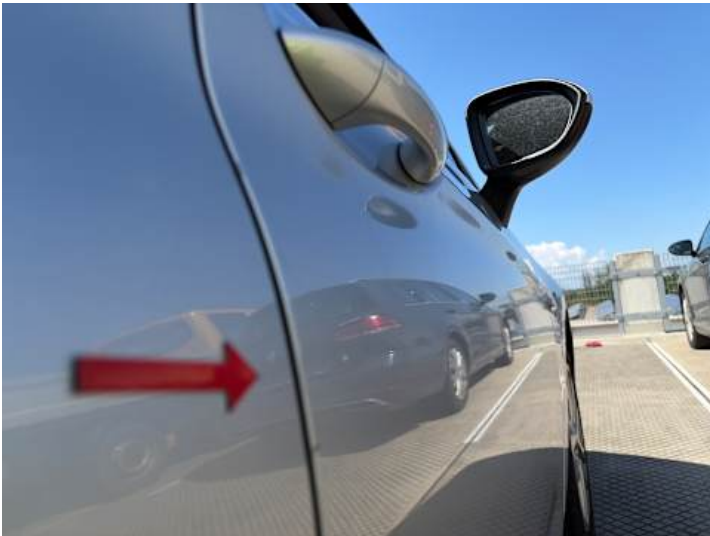
Beifahrertür (Lackschaden)

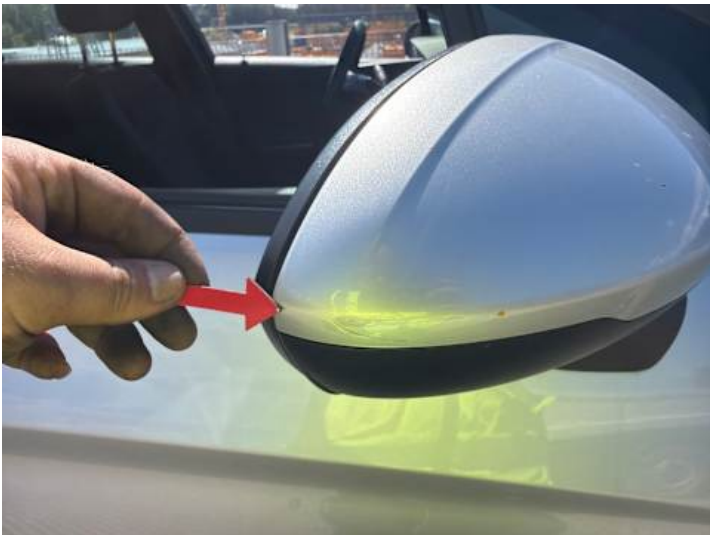
Beifahrertür (Lackschaden)

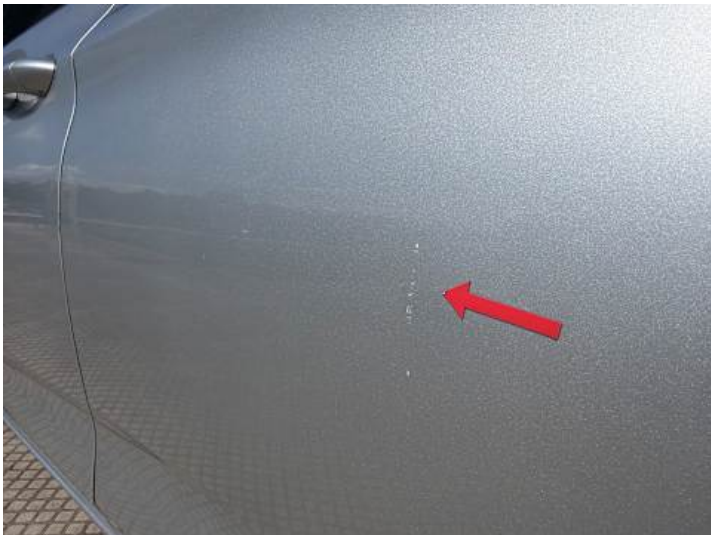
Türe hinten links (Lackschaden)

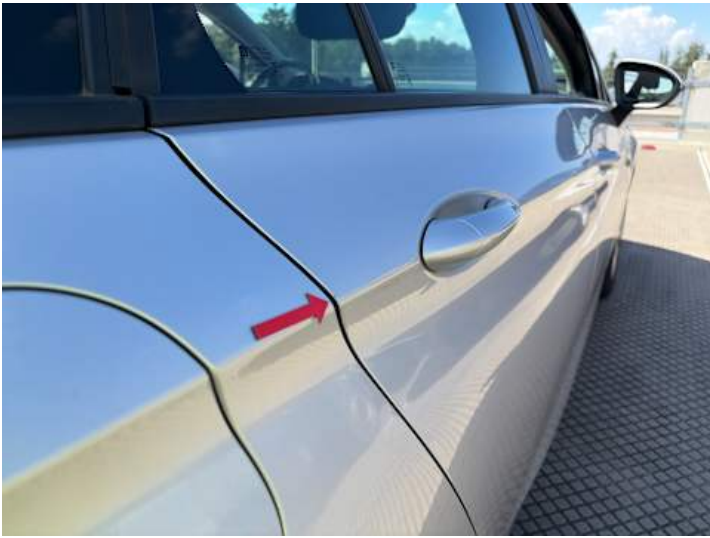
Türe hinten rechts (Lackschaden)

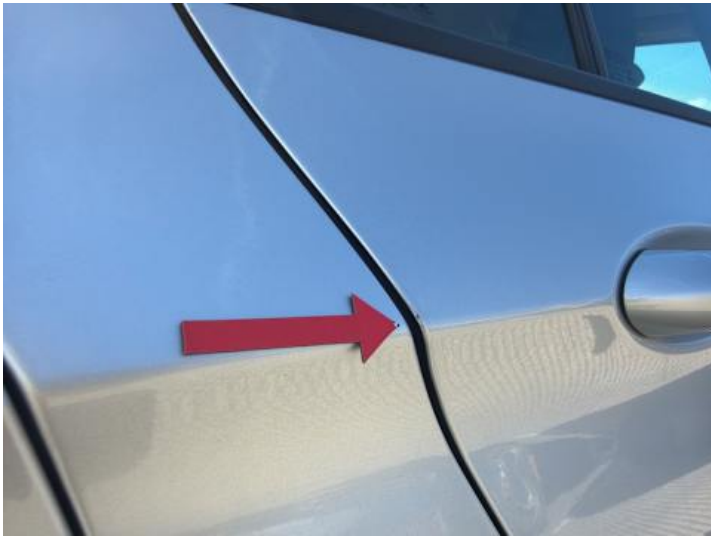
Türe hinten rechts (Lackschaden)

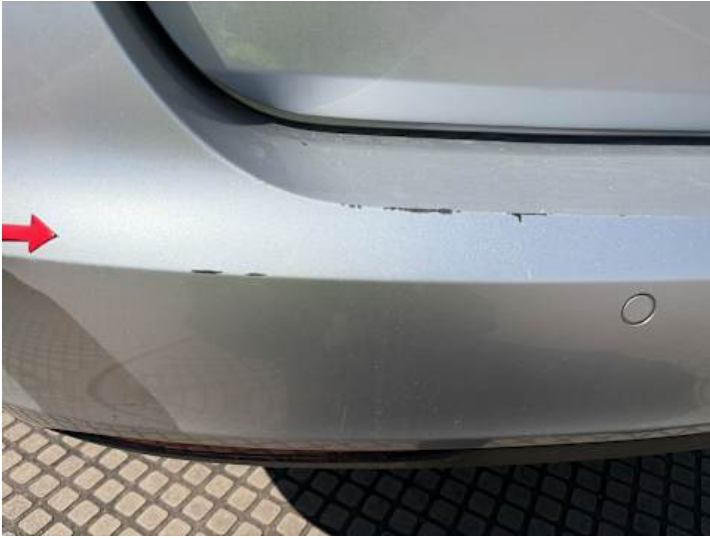
Stoßstange hinten (Lackschaden)

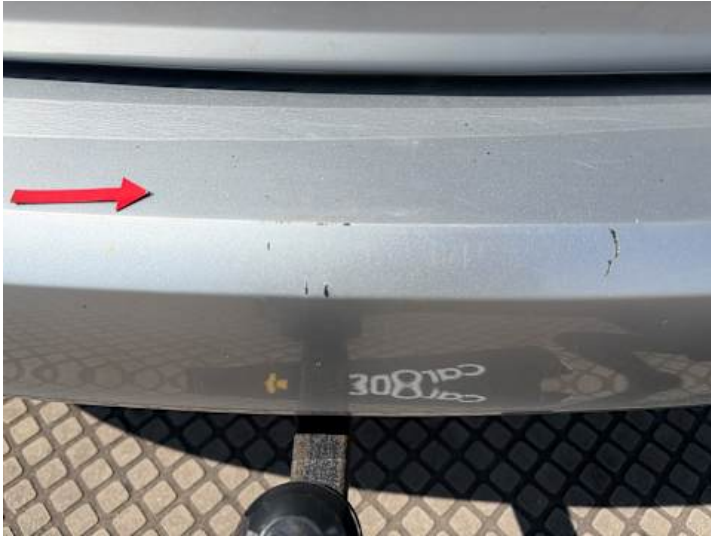
Stoßstange hinten (Lackschaden)

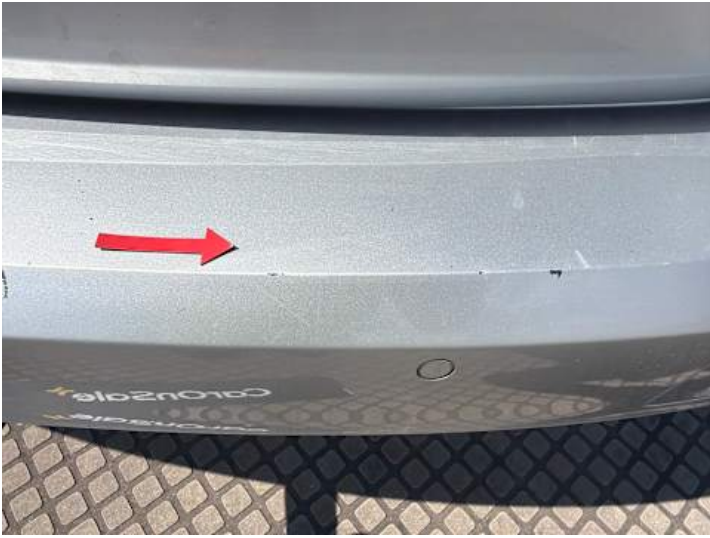
Stoßstange hinten (Lackschaden)

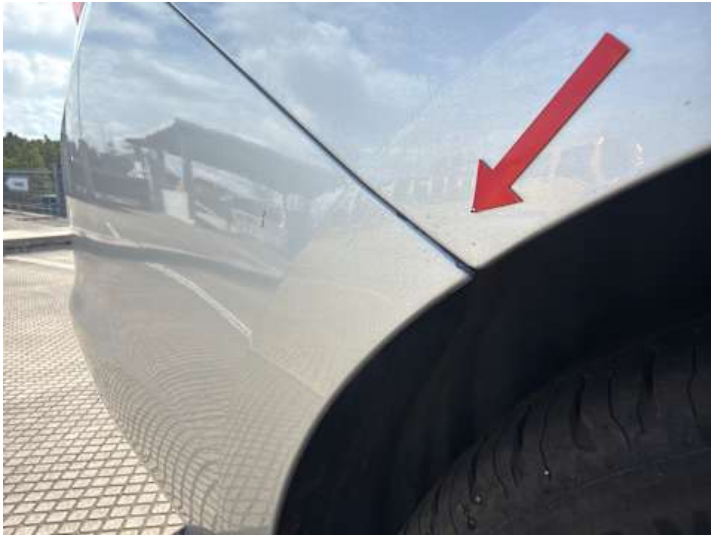
Stoßstange hinten (Lackschaden)

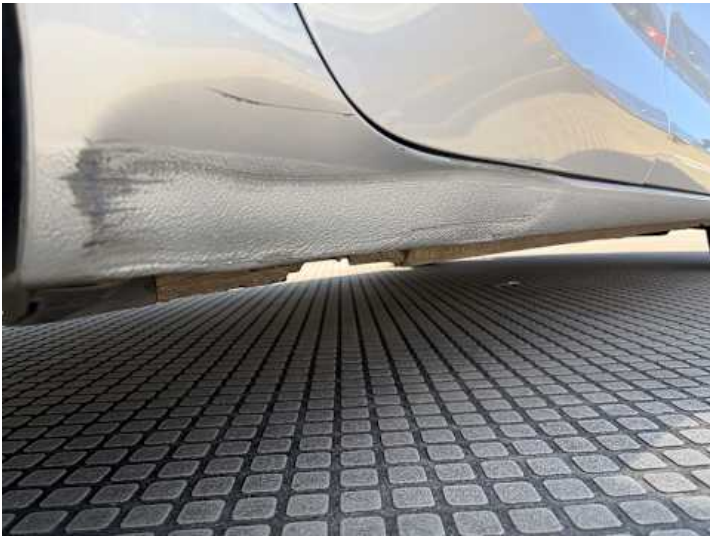
Schweller rechts (Verformung, Lackschaden)

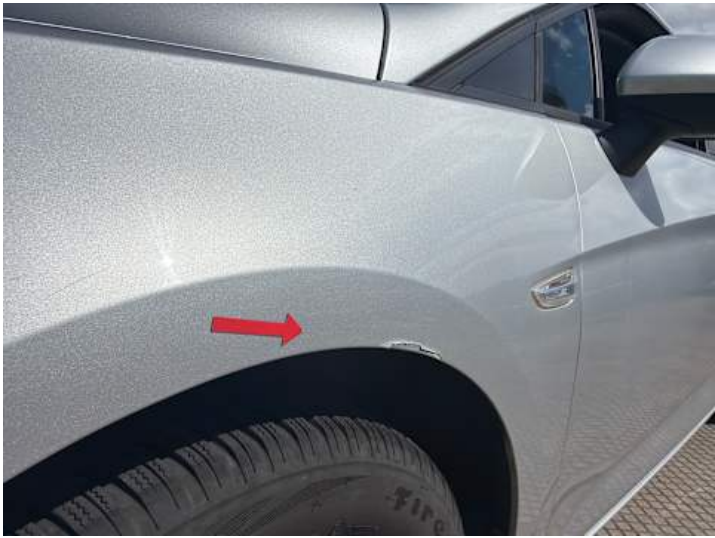
Kotflügel vorne links (Lackschaden)

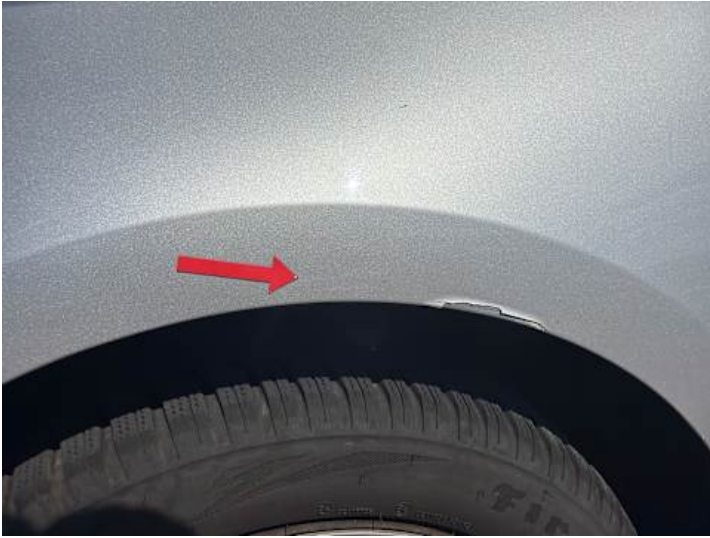
Kotflügel vorne links (Lackschaden)

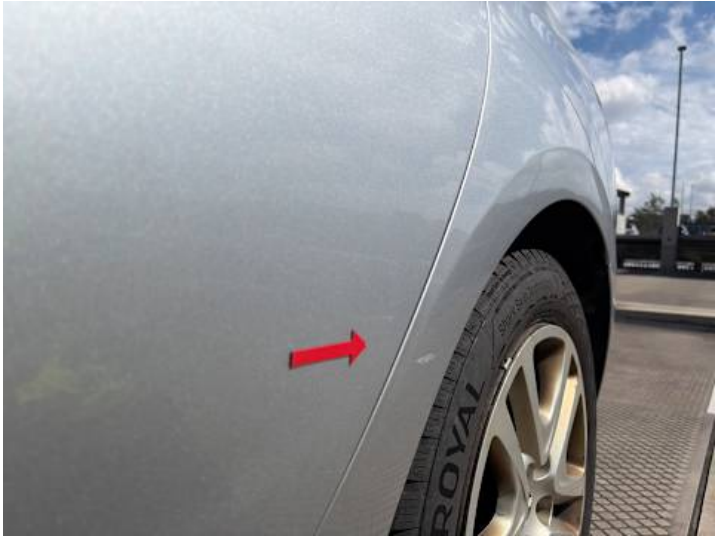
Seitenteil hinten links (Kratzer)

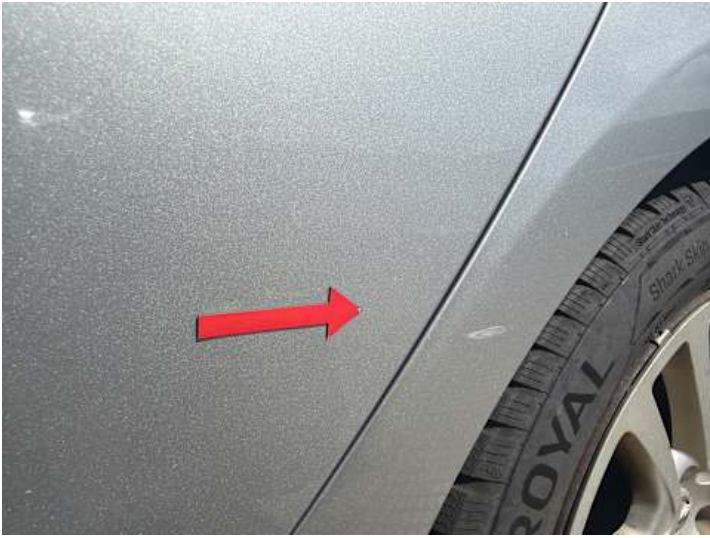
Seitenteil hinten links (Kratzer)

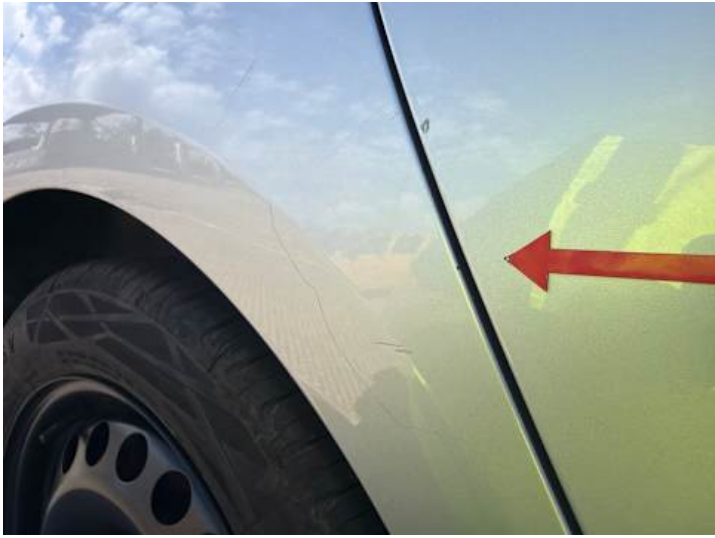
Seitenteil hinten rechts (Lackschaden, Kratzer)

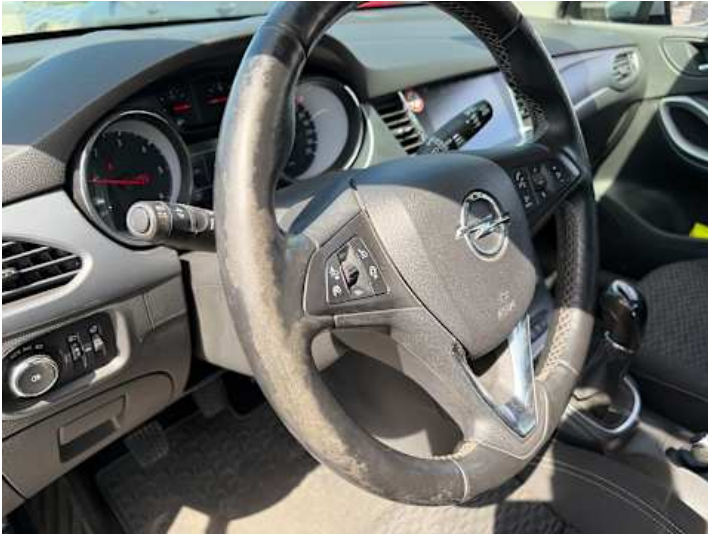
Innenraum (Verschleiß)

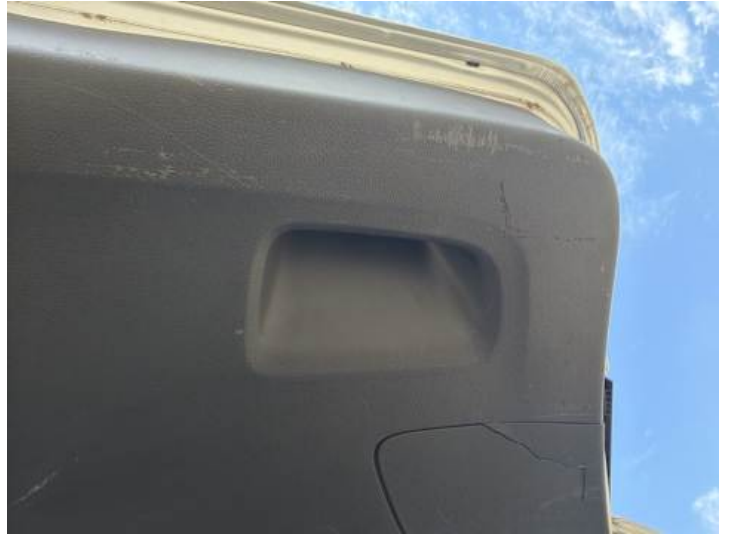
Innenraum (Kratzer)
