## Smart fortwo Micro Hybrid Drive 52 kW

EZ 04/2012 | Kleinwagen | Benzin | Automatikgetriebe | 103.287km

Fahrzeug aufgenommen am: 21.08.2026

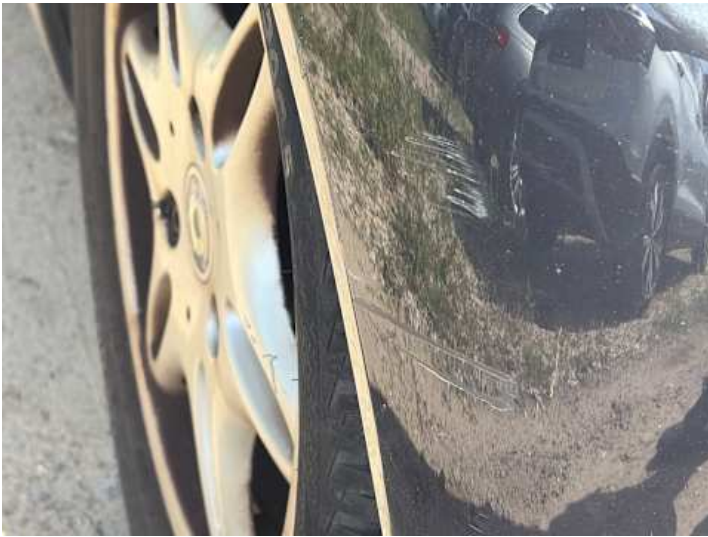
Stoßstange vorne (Kratzer)

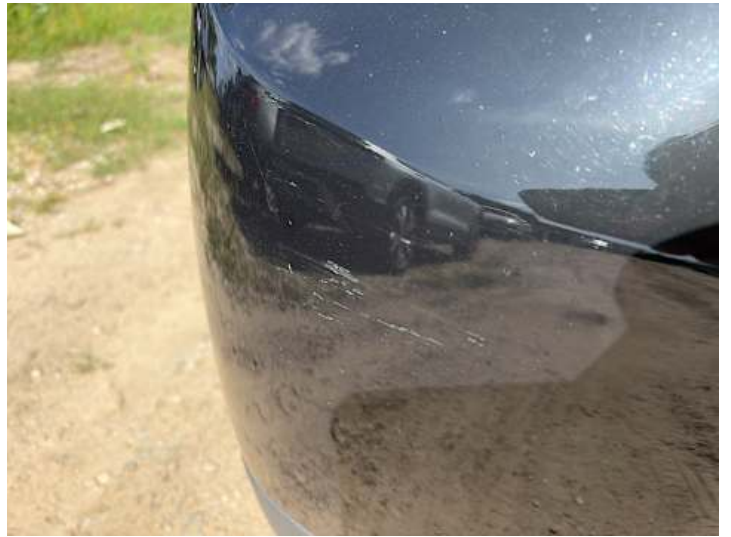
Stoßstange vorne (Kratzer)

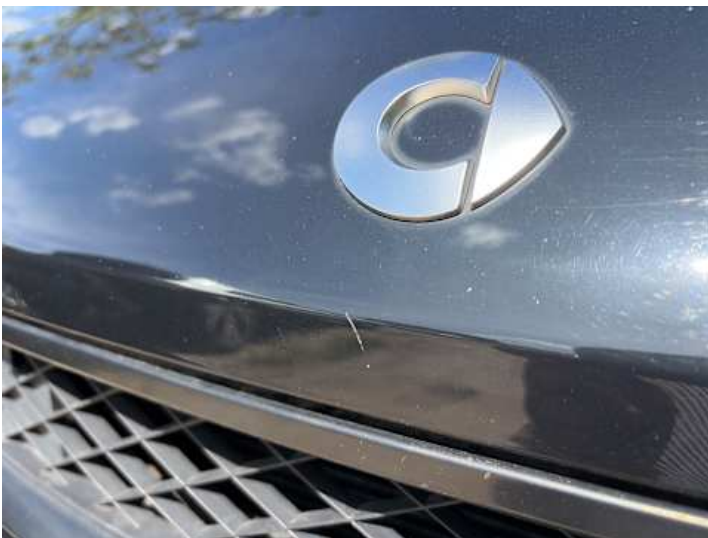
Motorhaube (Kratzer)

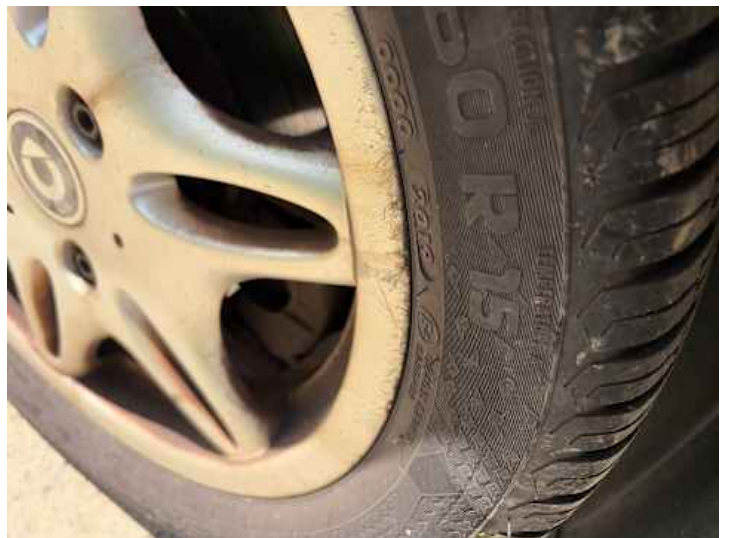
Rad (Kratzer)

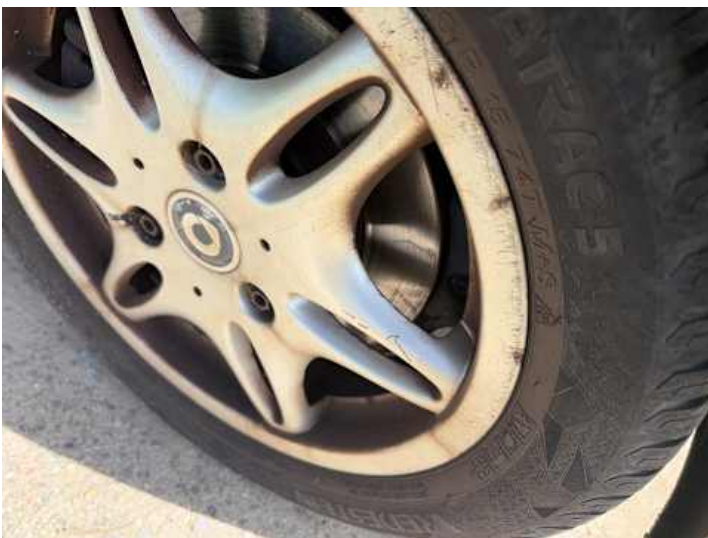
Rad (Kratzer)

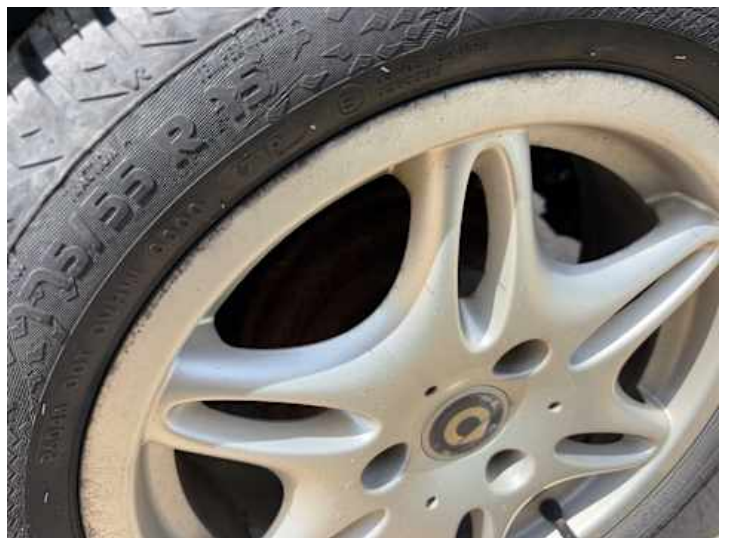
Rad (Kratzer)

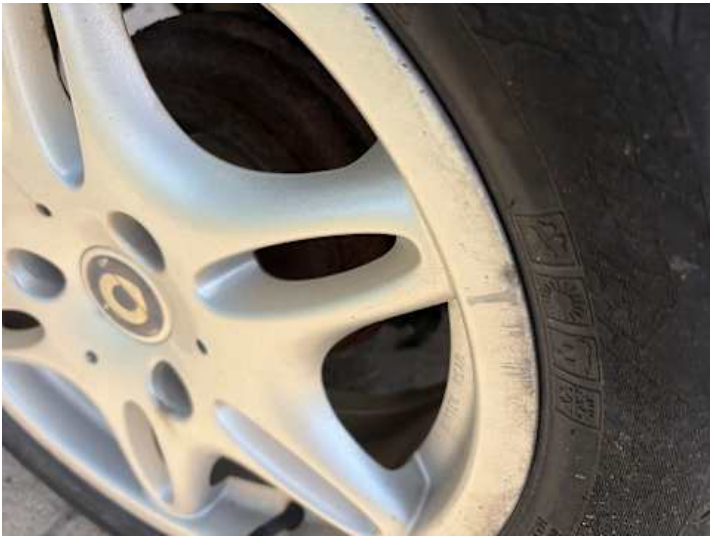
Rad (Kratzer)

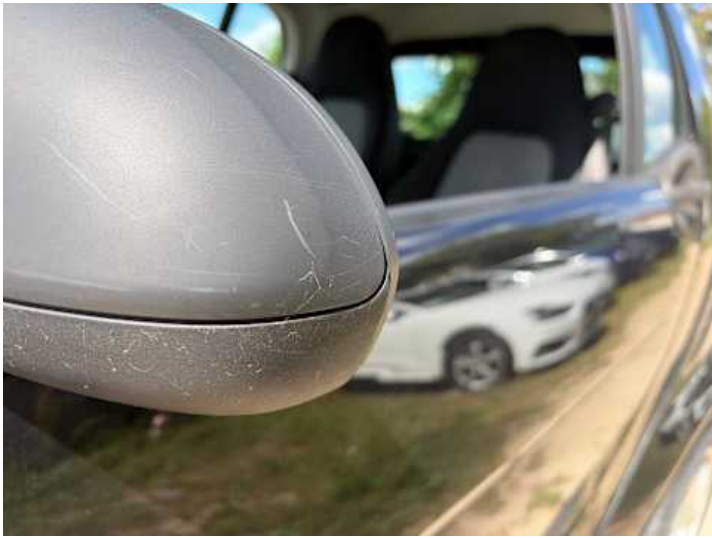
Fahrtür (Kratzer)

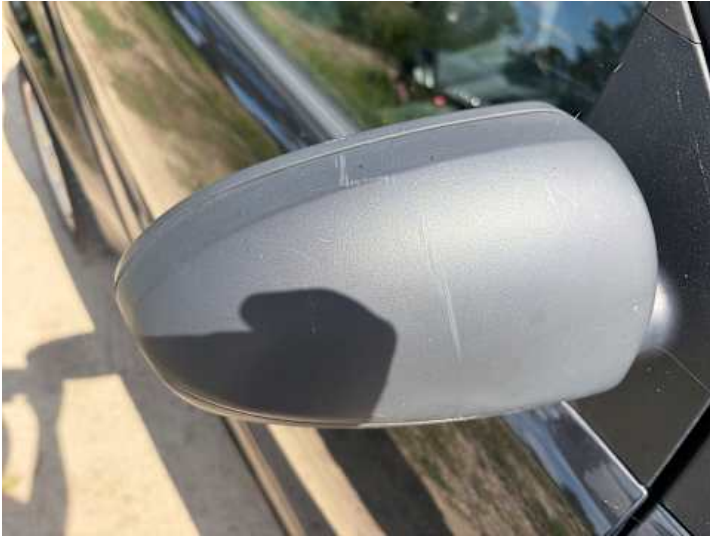
Beifahrtür (Kratzer)

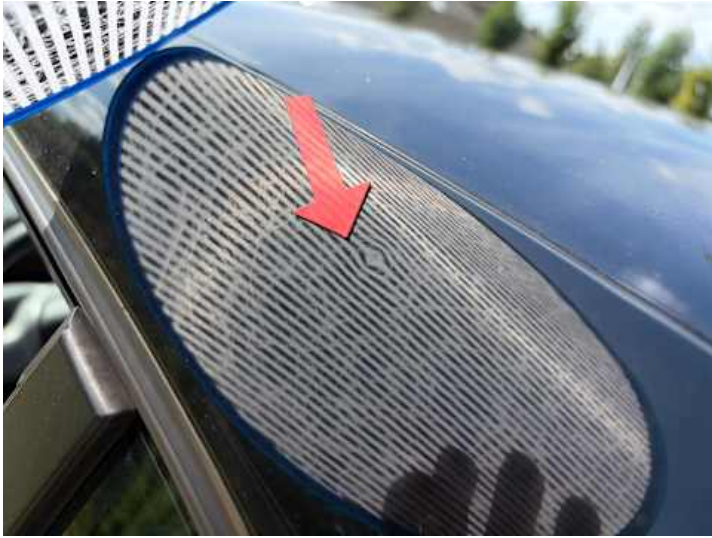
Dach (Lackschaden, Delle)

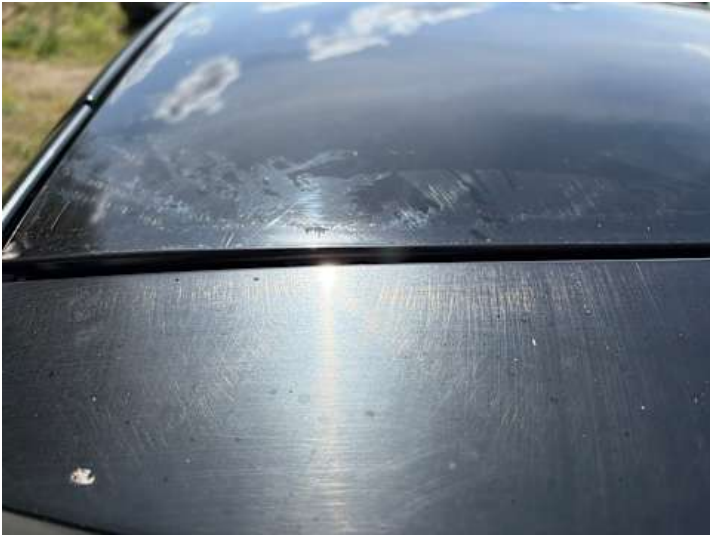
Dach (Lackschaden, Delle)

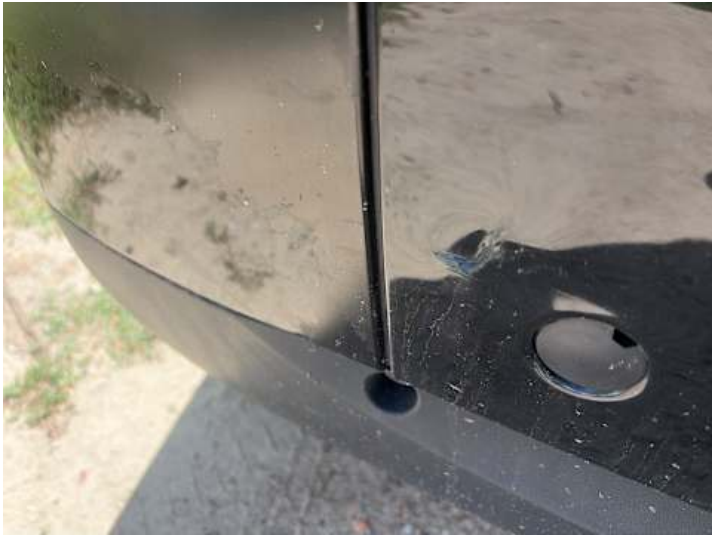
Stoßstange hinten (Lackschaden, Ausgeblichen/Matt, Riss/Bruch)

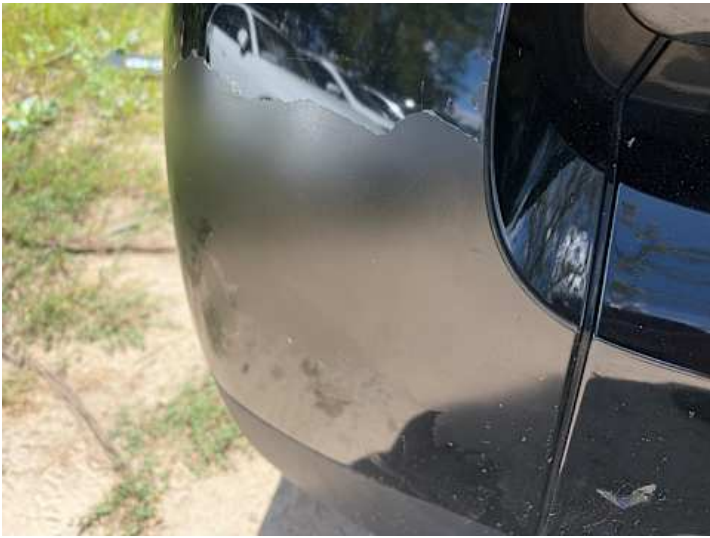
Stoßstange hinten (Lackschaden, Ausgeblichen/Matt, Riss/Bruch)

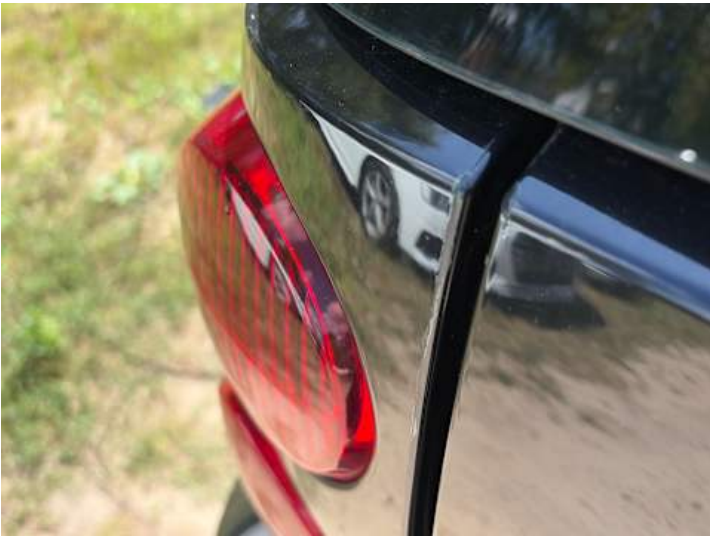
| Fahrzeugteil | Lackschichtdicke (in µm) | Fahrzeugteil | Lackschichtdicke (in µm) |
|---|---|---|---|
| Seitenteil hinten links | 140 | Seitenteil hinten rechts | 245 |

Seitenteil hinten links (Lackschaden)

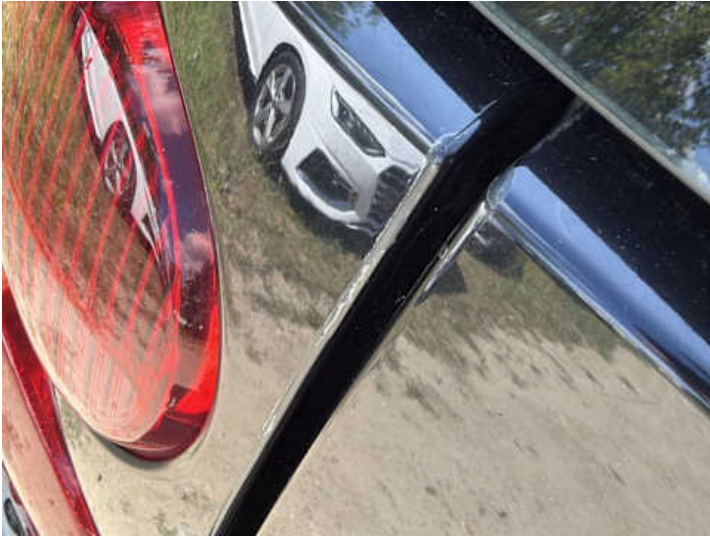
Heckklappe (Lackschaden)

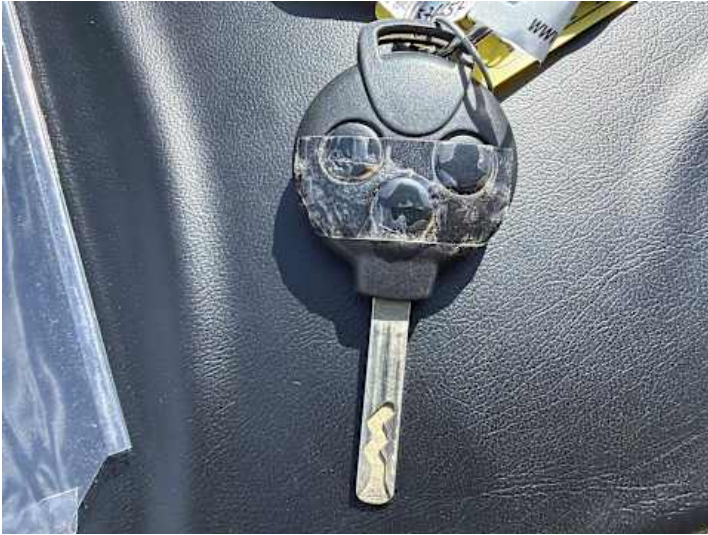
Innenraum (Verschleiß, Diverse Schäden)

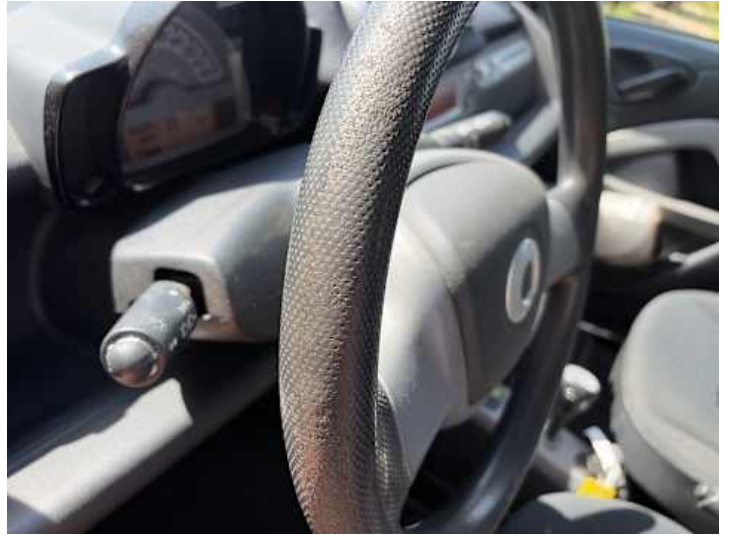
Innenraum (Verschleiß, Diverse Schäden)
