## Kia Carens 1.8 16V LX Van

EZ 07/2002 | Van | Autogas | Schaltgetriebe | 257.300km  
Besteuerung: Differenzbesteuert (§25a UStG)  
Fahrzeugstandort: 15\*\*\*  
Fahrzeug aufgenommen am: 30.01.2026

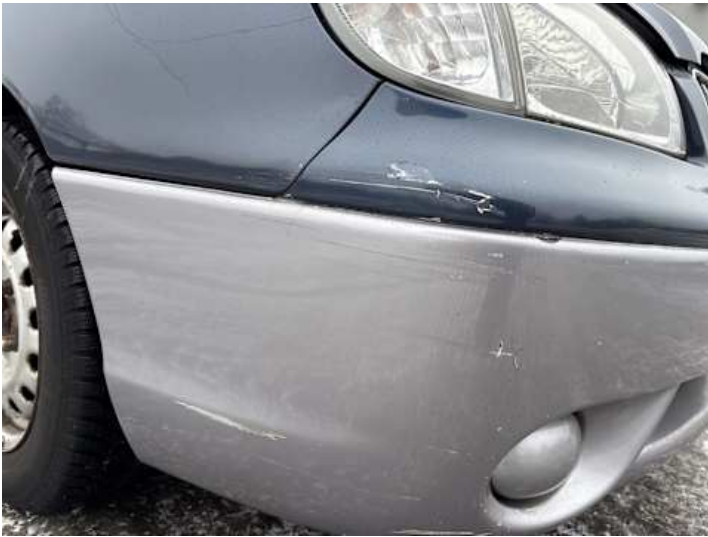
Stoßstange vorne (Verformung, Lackschaden, Kratzer)

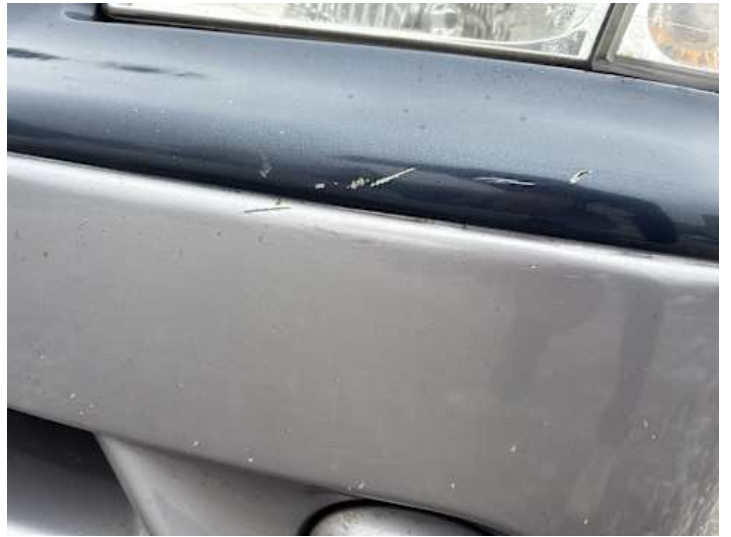
Stoßstange vorne (Verformung, Lackschaden, Kratzer)

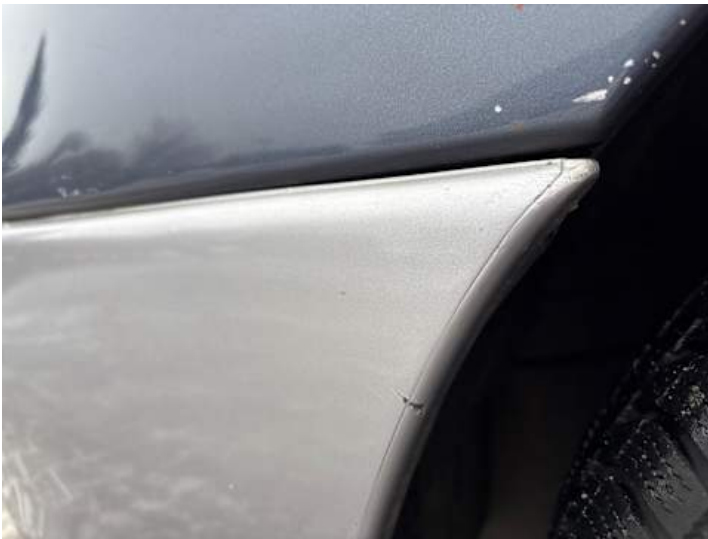
Stoßstange vorne (Verformung, Lackschaden, Kratzer)

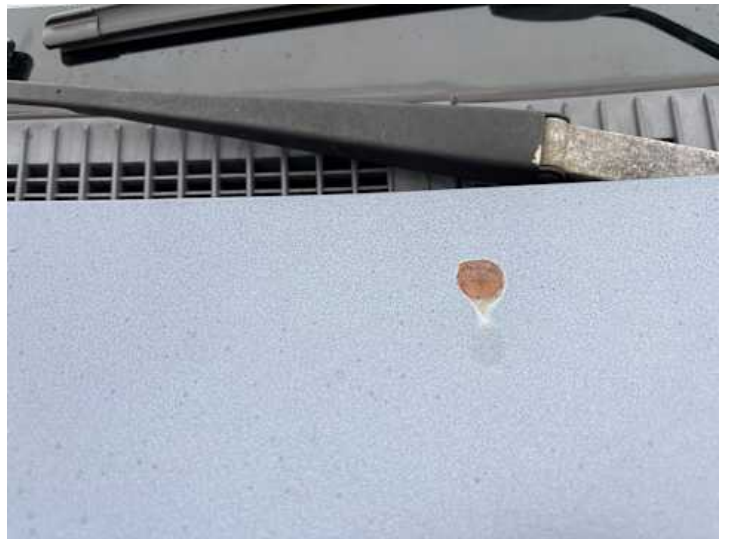
Motorhaube (Rost, Delle, Steinschlag)

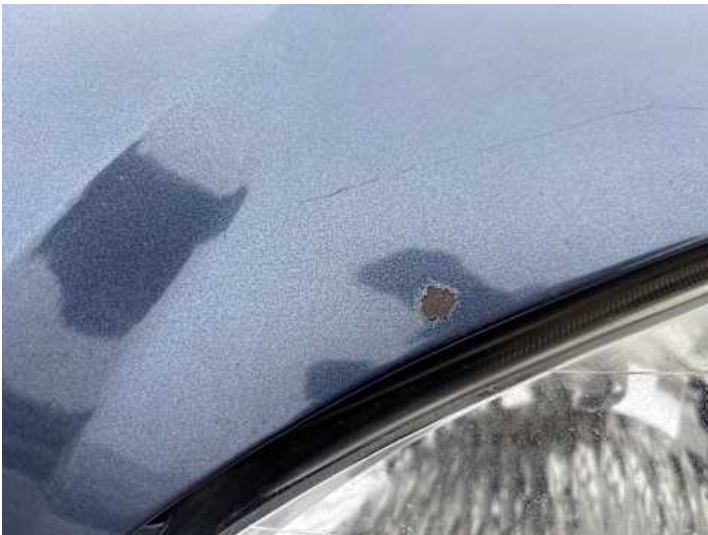
Motorhaube (Rost, Delle, Steinschlag)

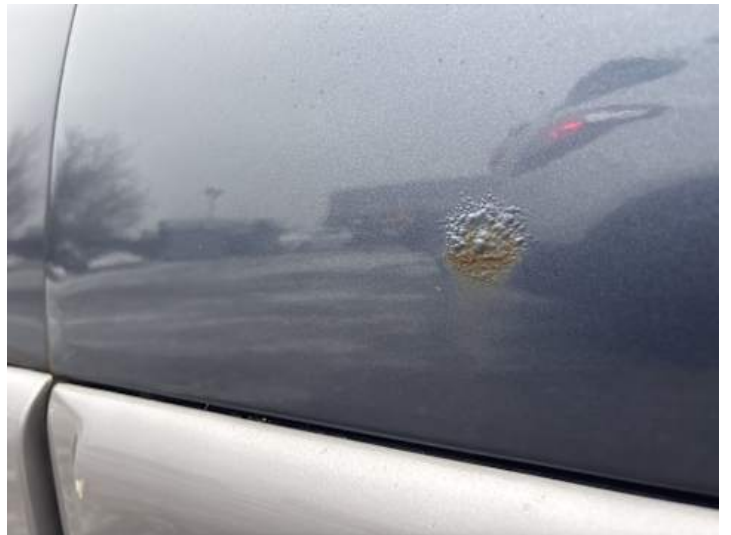
Fahrtür (Delle, Verformung, Rost, Lackschaden, Kratzer)

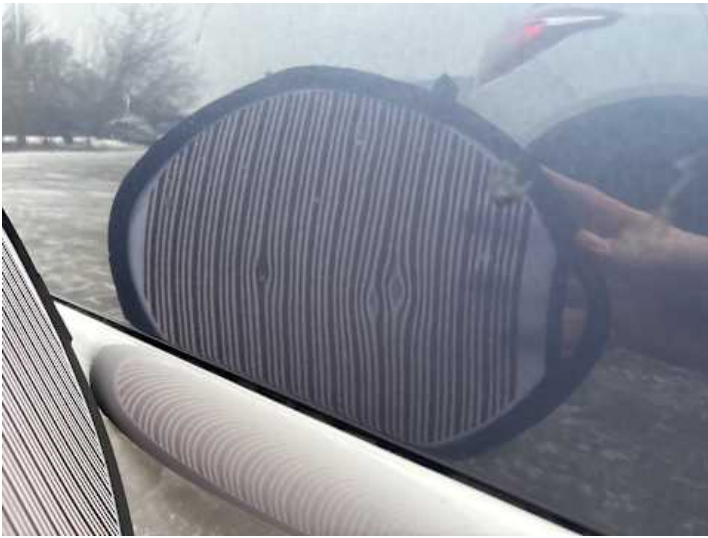
Fahrertür (Delle, Verformung, Rost, Lackschaden, Kratzer)

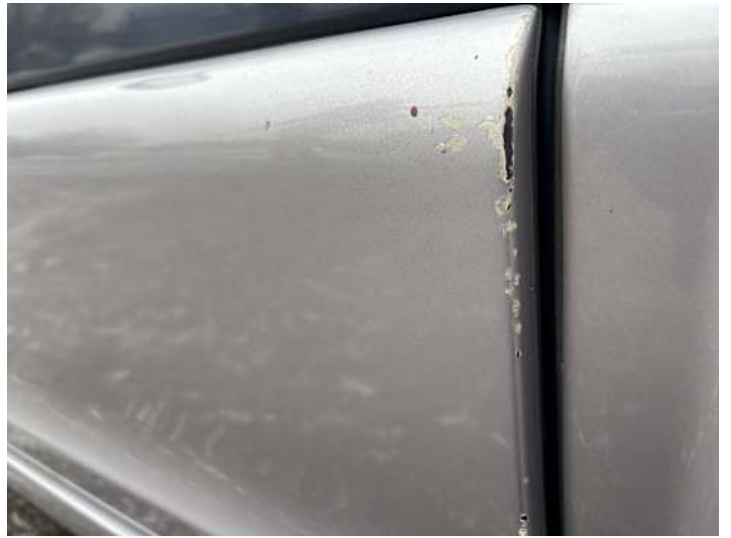
Fahrertür (Delle, Verformung, Rost, Lackschaden, Kratzer)

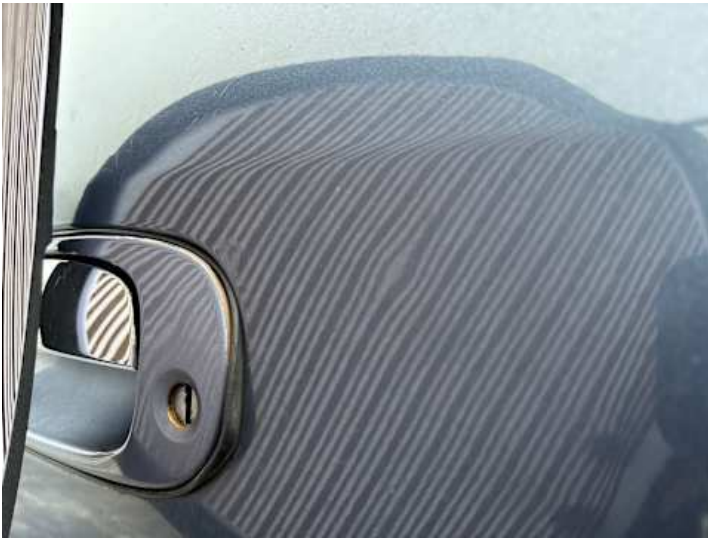
Fahrertür (Delle, Verformung, Rost, Lackschaden, Kratzer)

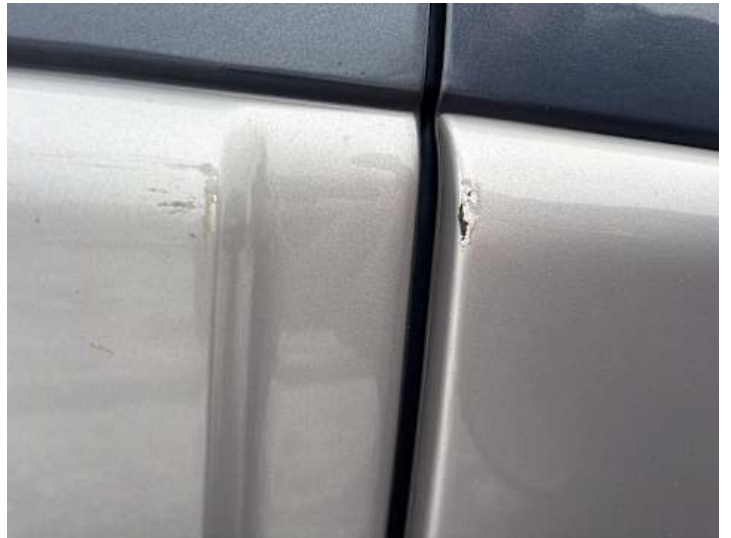
Beifahrertür (Kratzer, Lackschaden, Verformung, Delle)

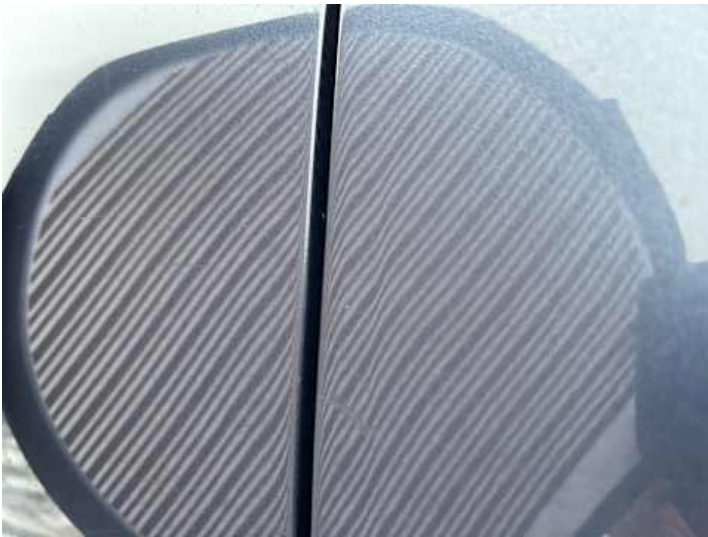
Beifahrertür (Kratzer, Lackschaden, Verformung, Delle)

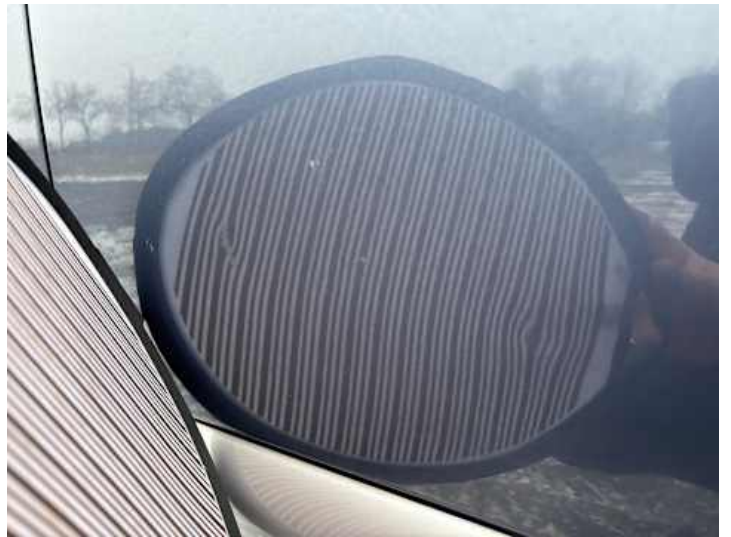
Beifahrertür (Kratzer, Lackschaden, Verformung, Delle)

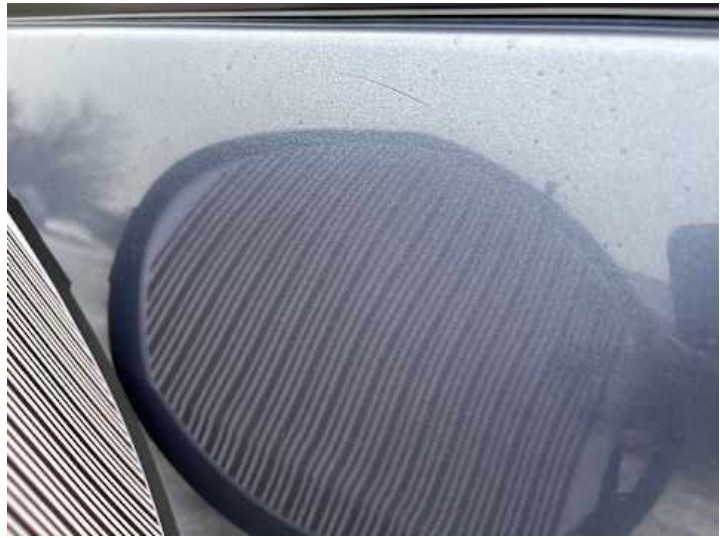
Türe hinten links (Delle, Verformung)

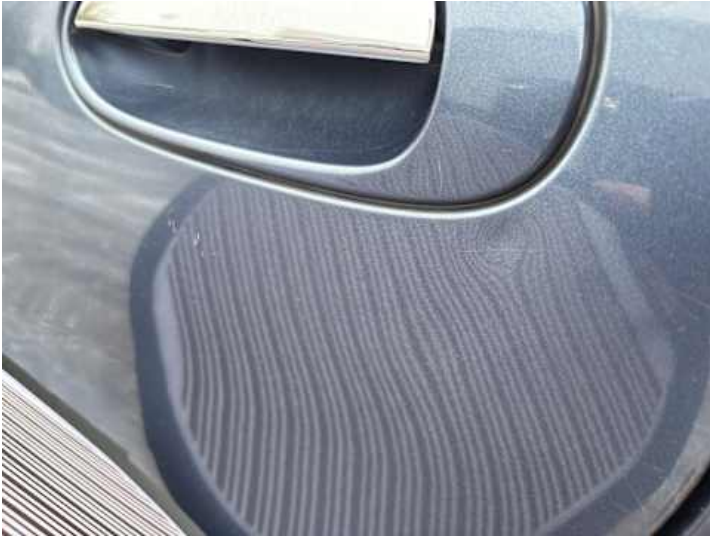
Türe hinten links (Delle, Verformung)

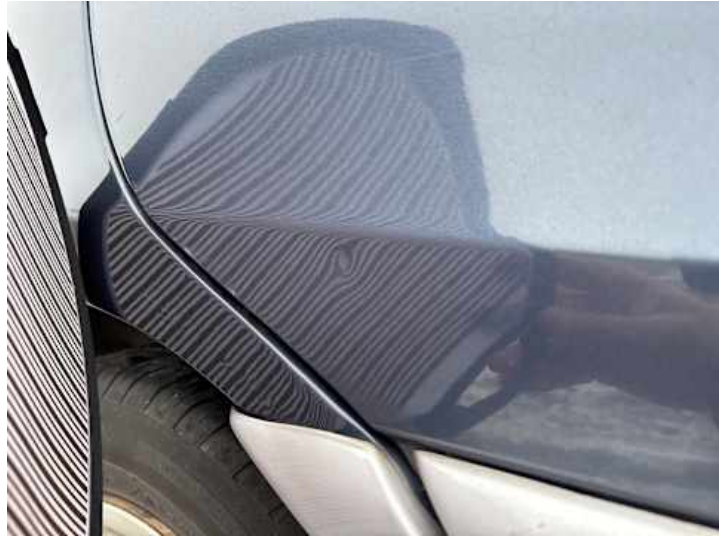
Türe hinten rechts (Delle, Verformung, Lackschaden)

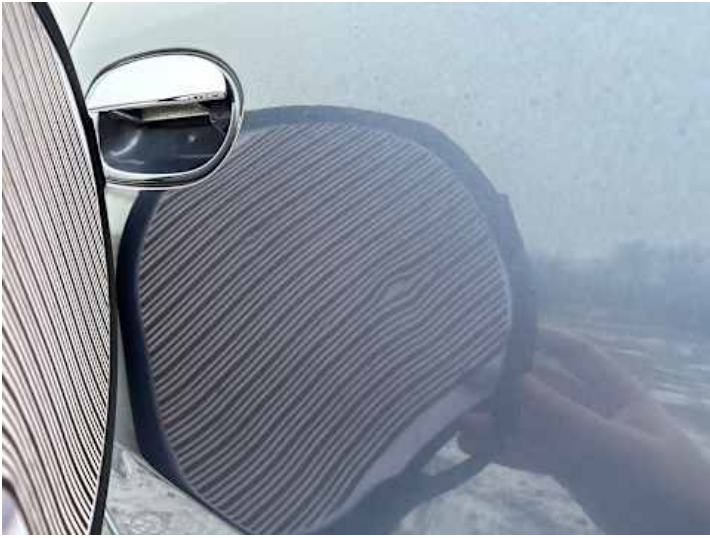
Türe hinten rechts (Delle, Verformung, Lackschaden)

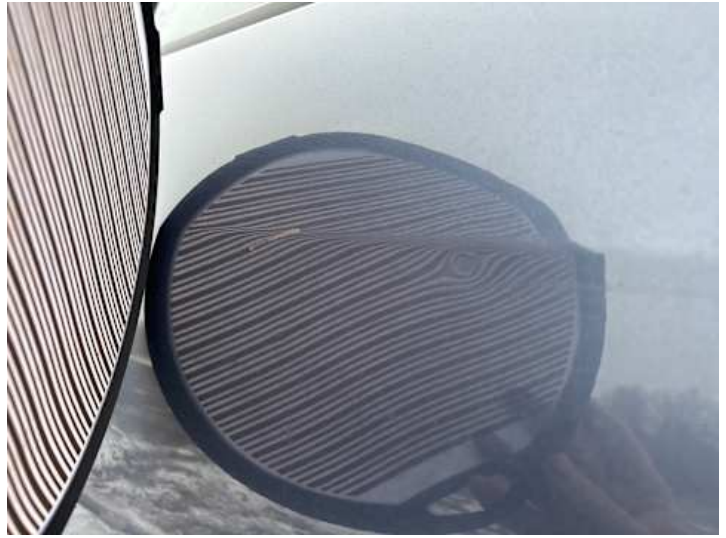
Türe hinten rechts (Delle, Verformung, Lackschaden)

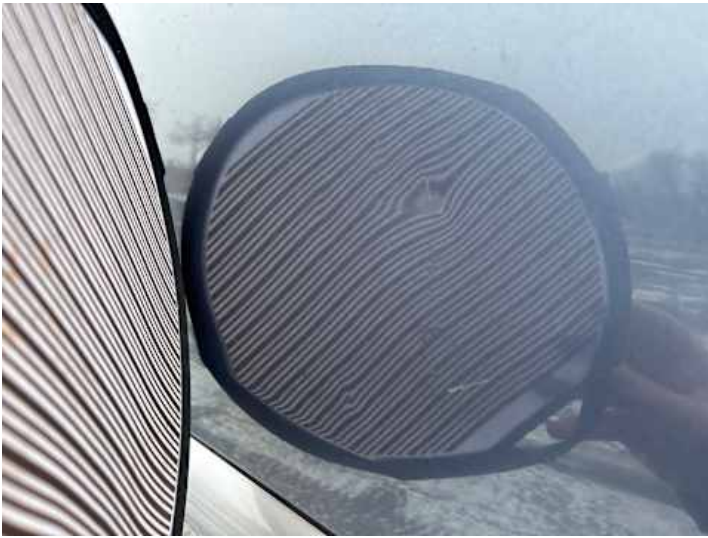
Türe hinten rechts (Delle, Verformung, Lackschaden)

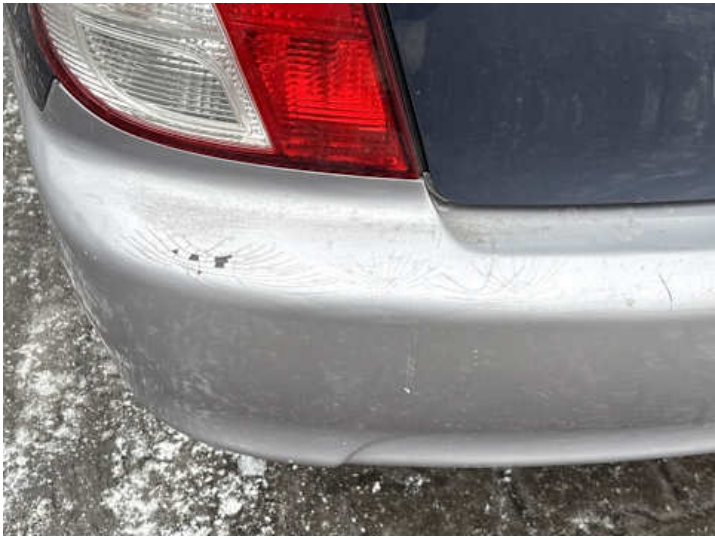
Stoßstange hinten (Verformung, Lackschaden, Kratzer)

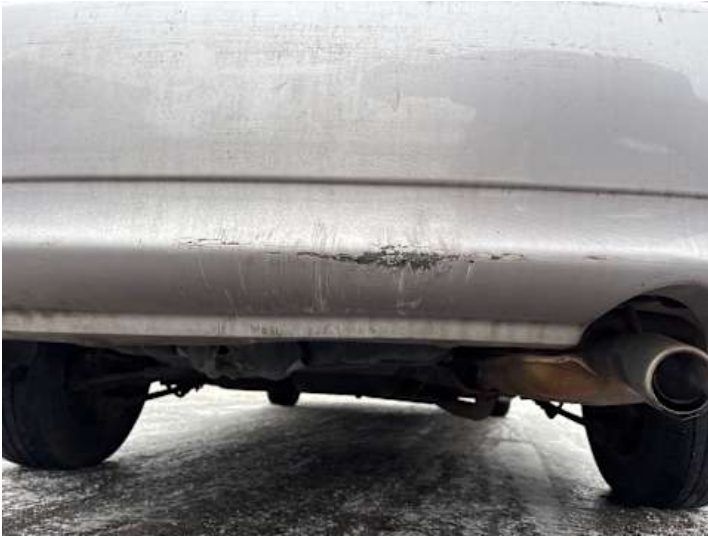
Stoßstange hinten (Verformung, Lackschaden, Kratzer)

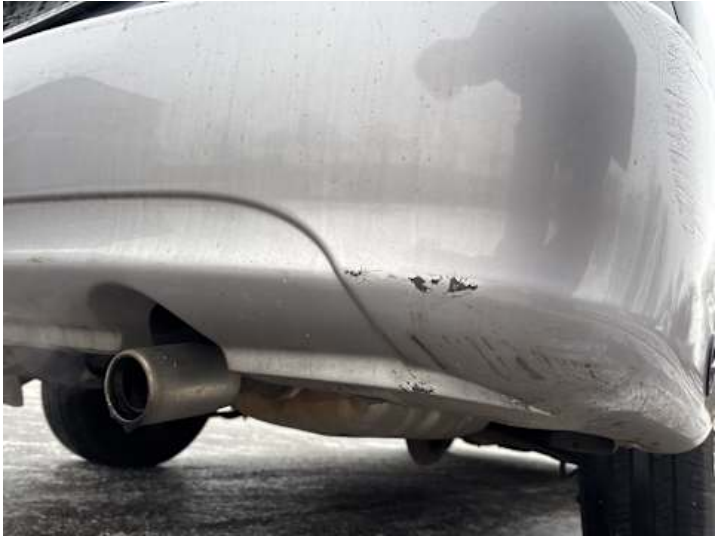
Stoßstange hinten (Verformung, Lackschaden, Kratzer)

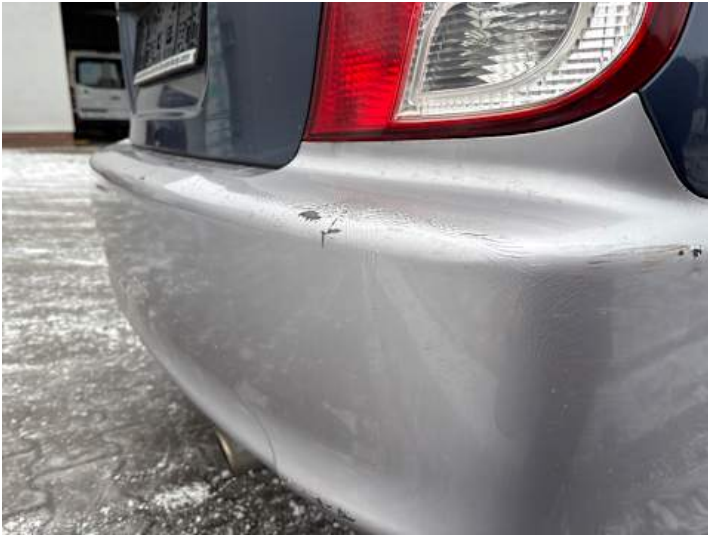
Stoßstange hinten (Verformung, Lackschaden, Kratzer)

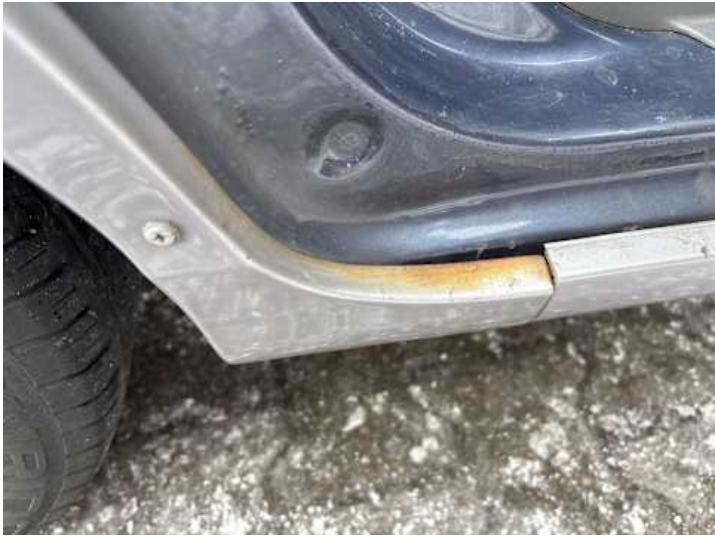
Schweller rechts (Rost, Lackschaden)

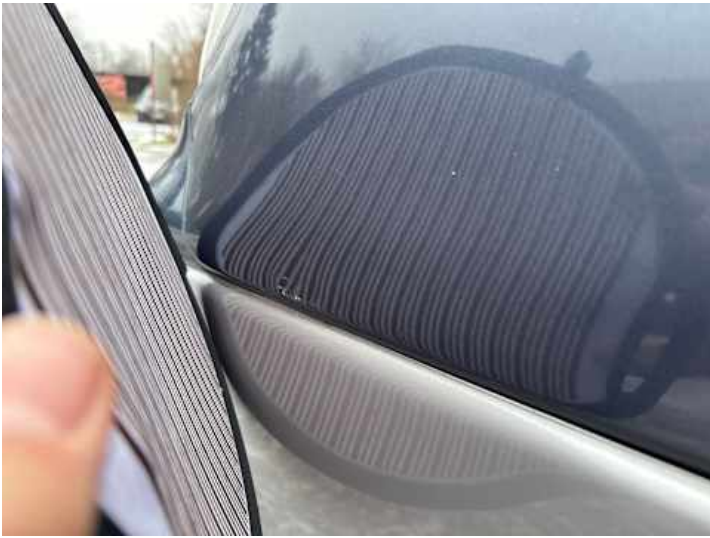
| Fahrzeugteil | Lackschichtdicke (in µm) | Fahrzeugteil | Lackschichtdicke (in µm) |
|---|---|---|---|
| Kotflügel vorne links | 1230 | Kotflügel vorne rechts | 110 |

Kotflügel vorne links (Delle, Lackschaden, Verformung, Rost)

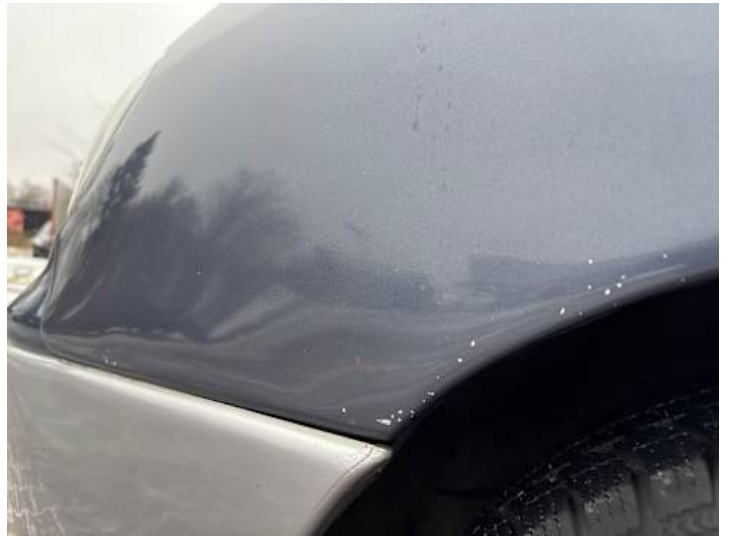
Kotflügel vorne links (Delle, Lackschaden, Verformung, Rost)

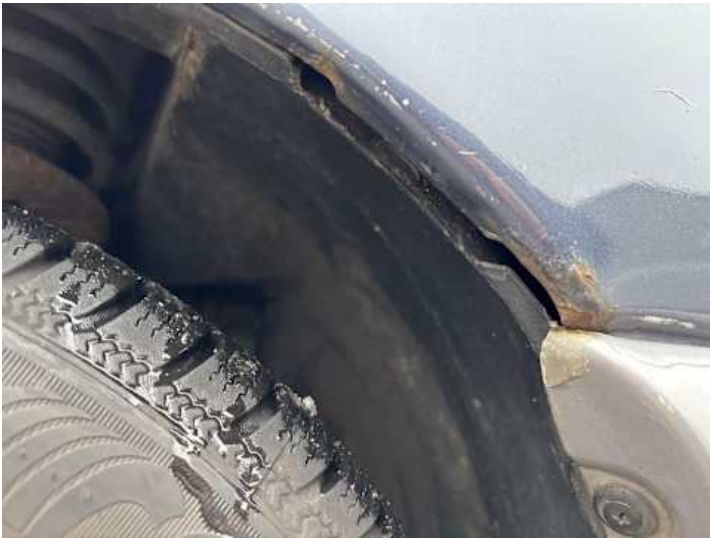
Kotflügel vorne links (Delle, Lackschaden, Verformung, Rost)

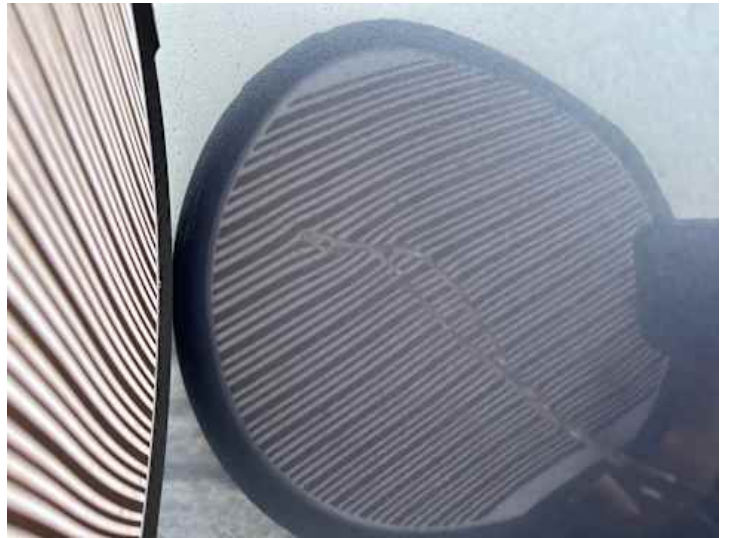
Kotflügel vorne rechts (Kratzer, Rost, Lackschaden, Verformung)

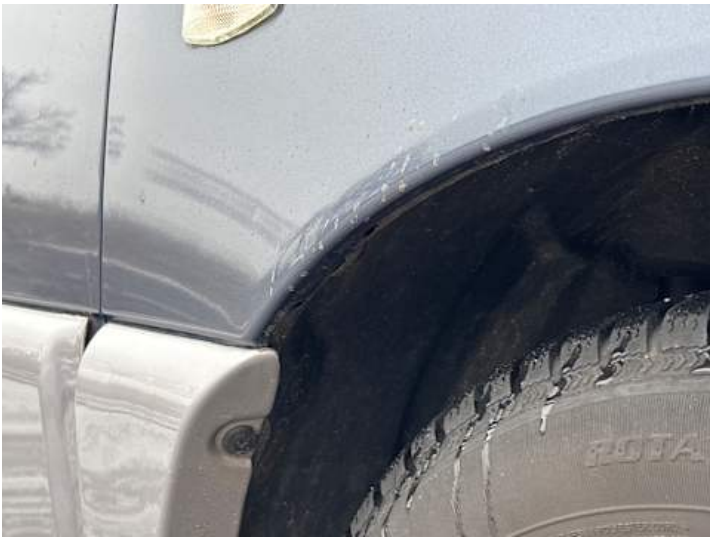
Kotflügel vorne rechts (Kratzer, Rost, Lackschaden, Verformung)

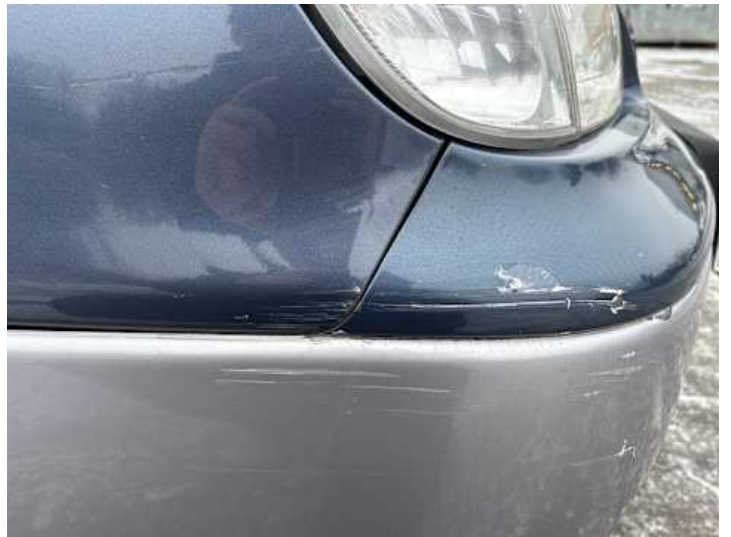
Kotflügel vorne rechts (Kratzer, Rost, Lackschaden, Verformung)

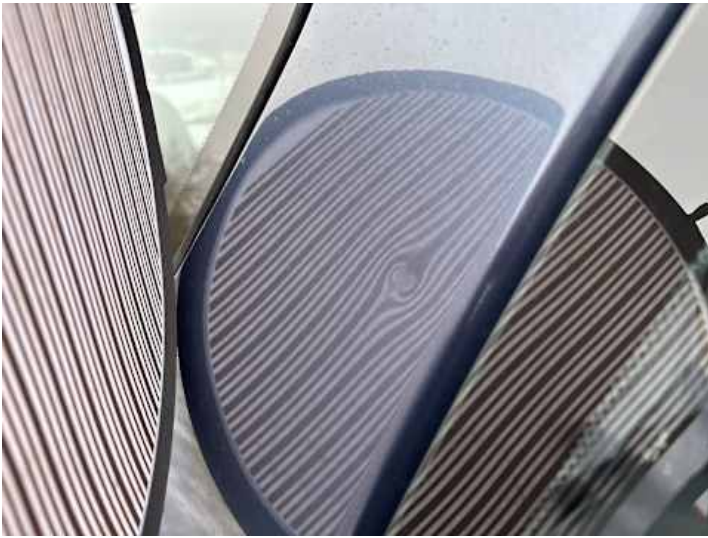
| Fahrzeugteil | Lackschichtdicke (in µm) | Fahrzeugteil | Lackschichtdicke (in µm) |
|---|---|---|---|
| Seitenteil hinten links | 2000 | Seitenteil hinten rechts | 2000 |

Seitenteil hinten links (Delle, Verformung, Unsachgemäß instand gesetzt)

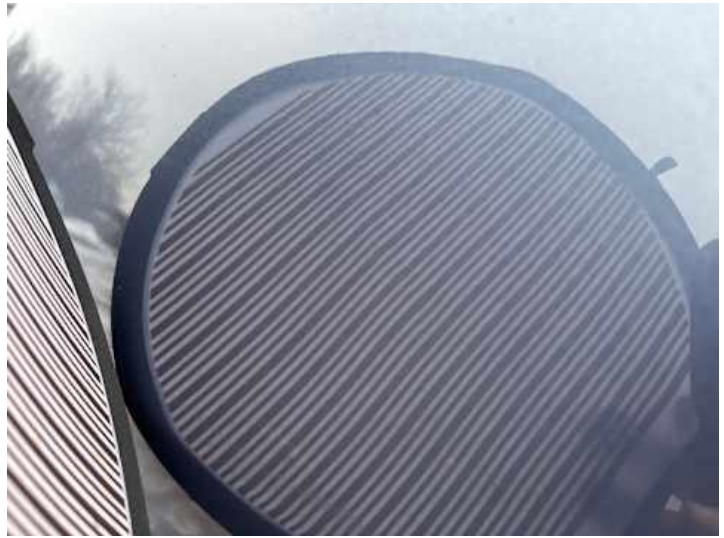
Seitenteil hinten links (Delle, Verformung, Unsachgemäß instand gesetzt)

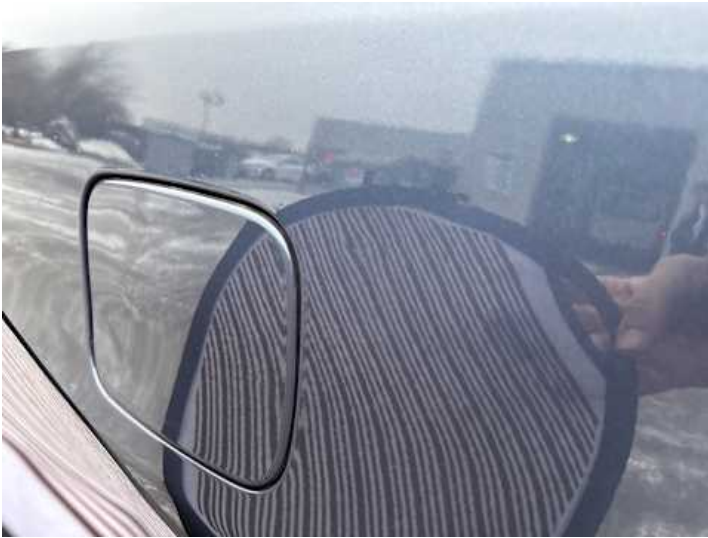
Seitenteil hinten links (Delle, Verformung, Unsachgemäß instand gesetzt)

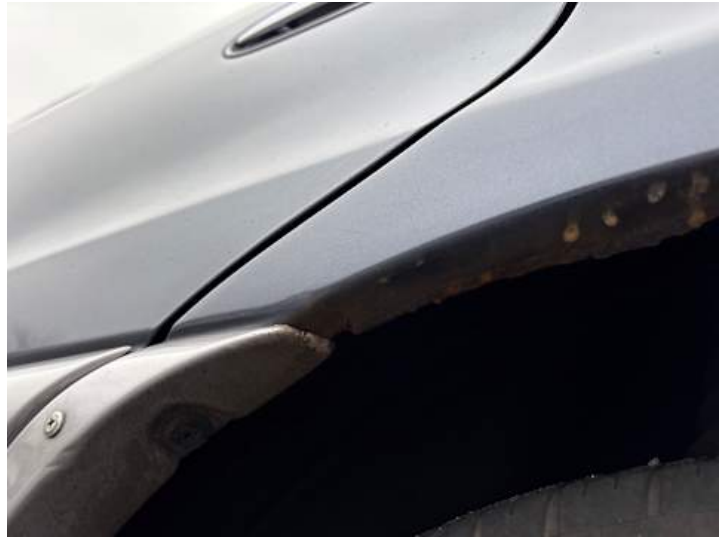
Seitenteil hinten links (Rost, Lackschaden)

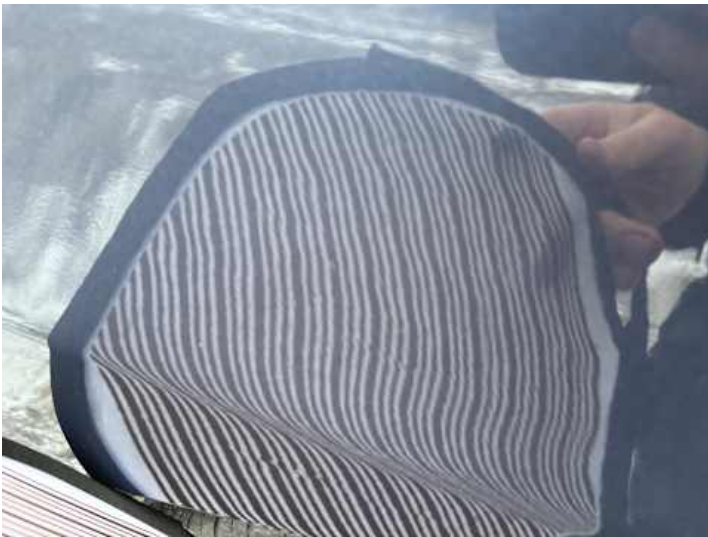
Seitenteil hinten rechts (Unsachgemäß instand gesetzt)

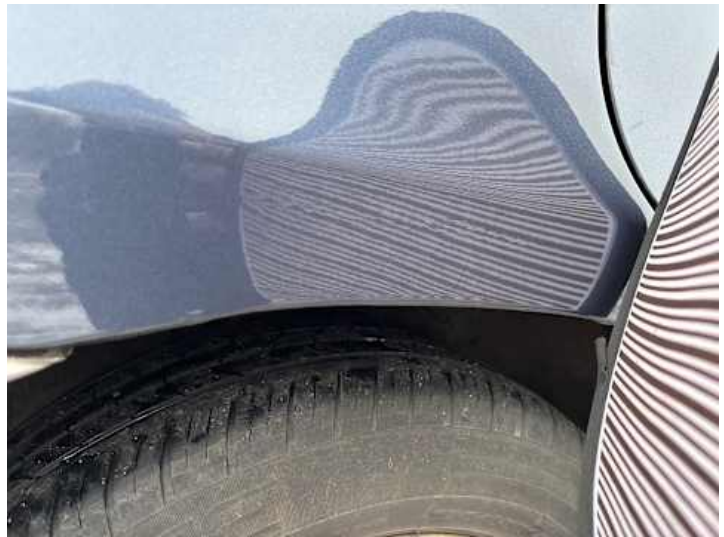
Seitenteil hinten rechts (Unsachgemäß instand gesetzt)

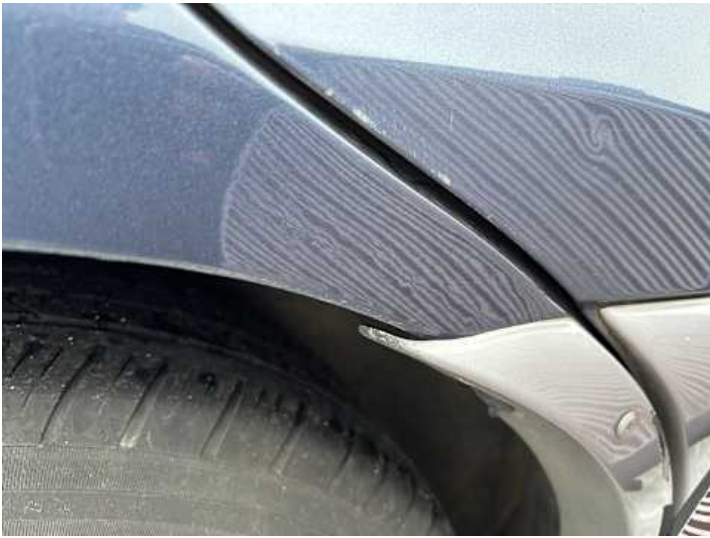
Seitenteil hinten rechts (Unsachgemäß instand gesetzt)

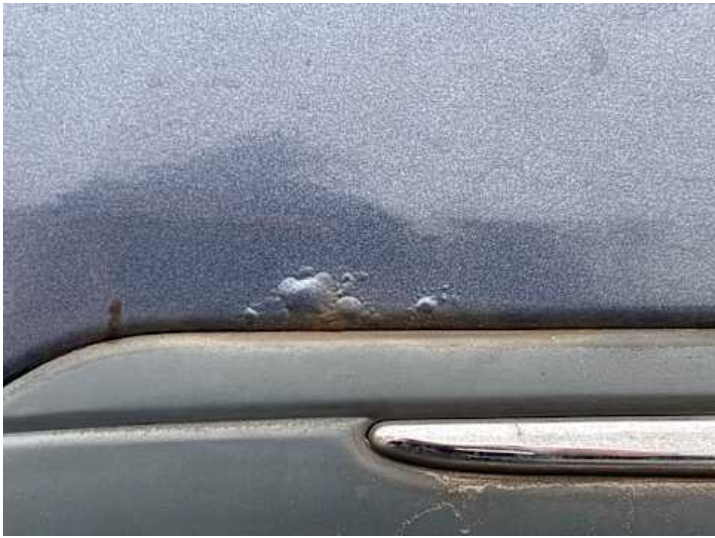
Heckklappe (Rost, Lackschaden)

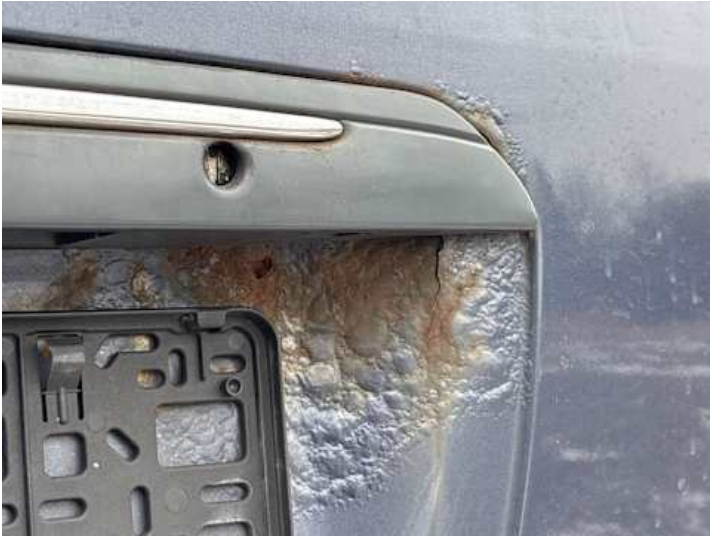
Heckklappe (Rost, Lackschaden)

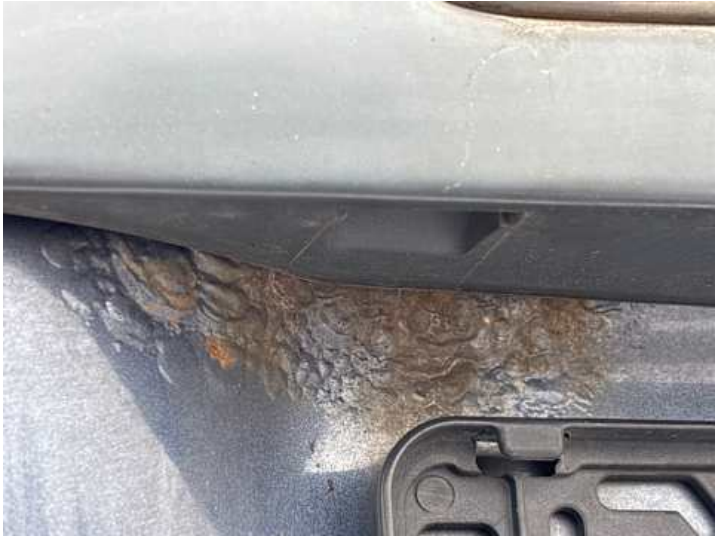
Heckklappe (Rost, Lackschaden)

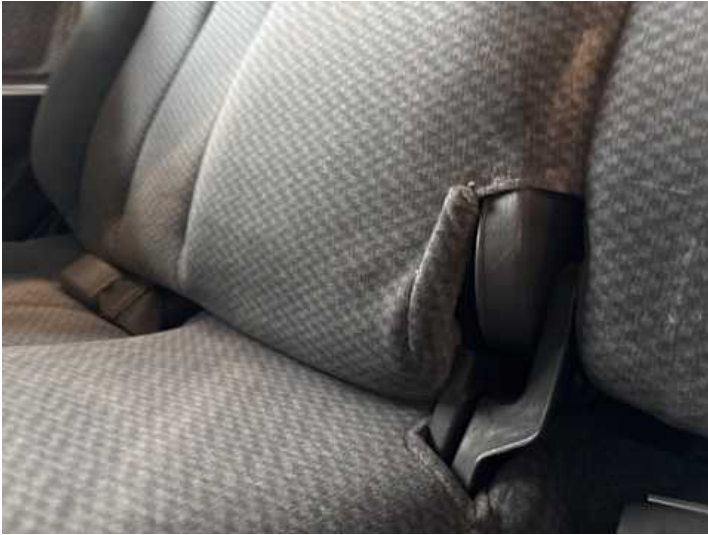
Innenraum (Kratzer, Verschmutzung, Verschleiß)

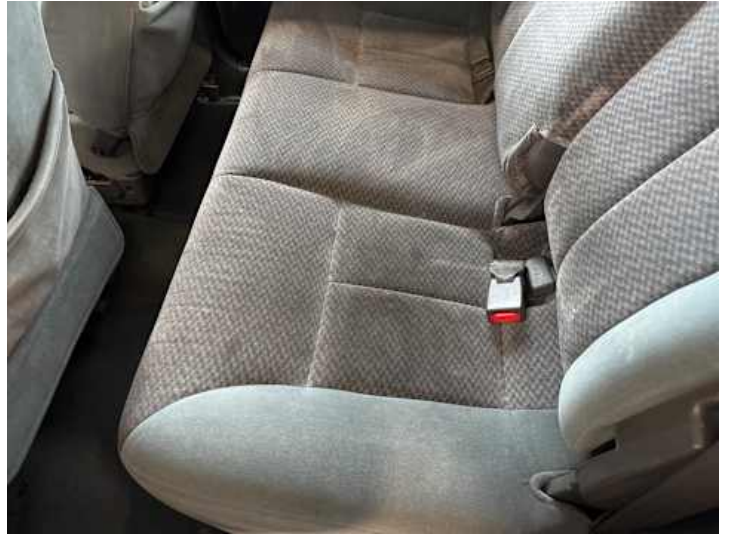
Innenraum (Kratzer, Verschmutzung, Verschleiß)

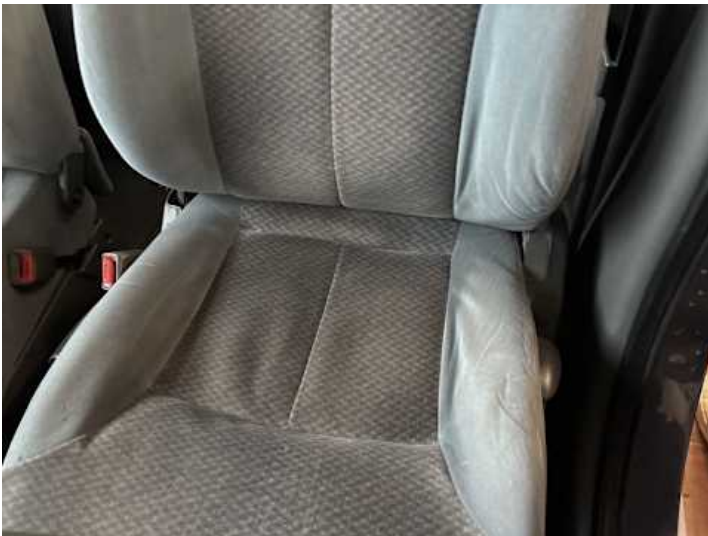
Innenraum (Kratzer, Verschmutzung, Verschleiß)

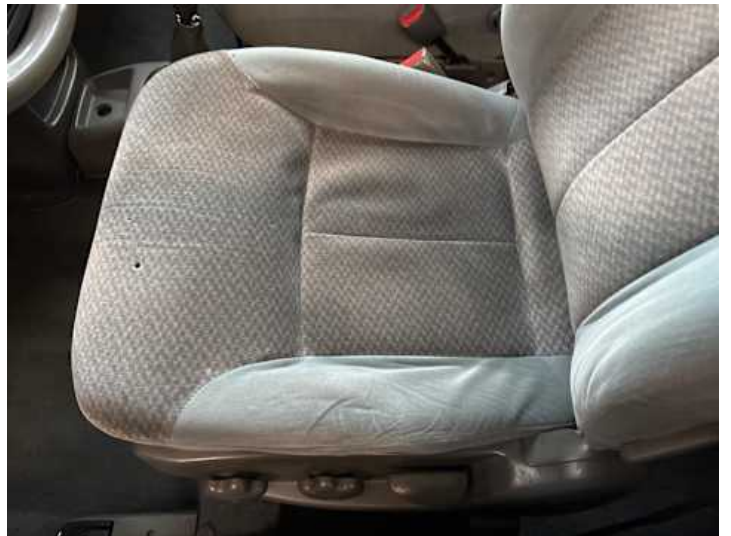
Innenraum (Kratzer, Verschmutzung, Verschleiß)

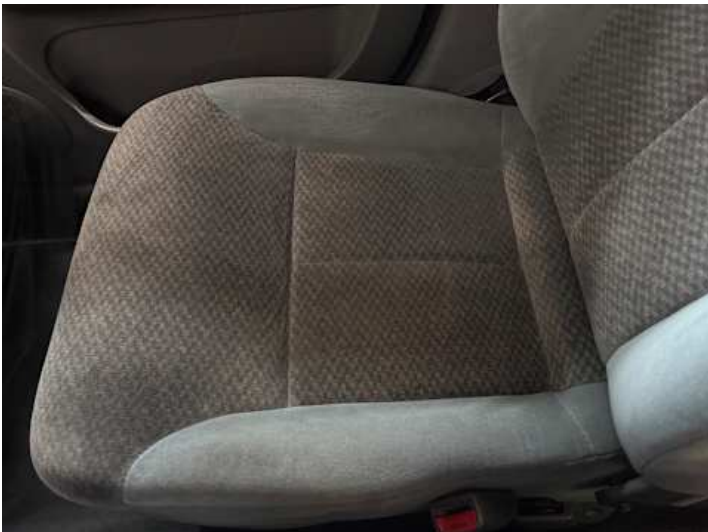
Innenraum (Kratzer, Verschmutzung, Verschleiß)

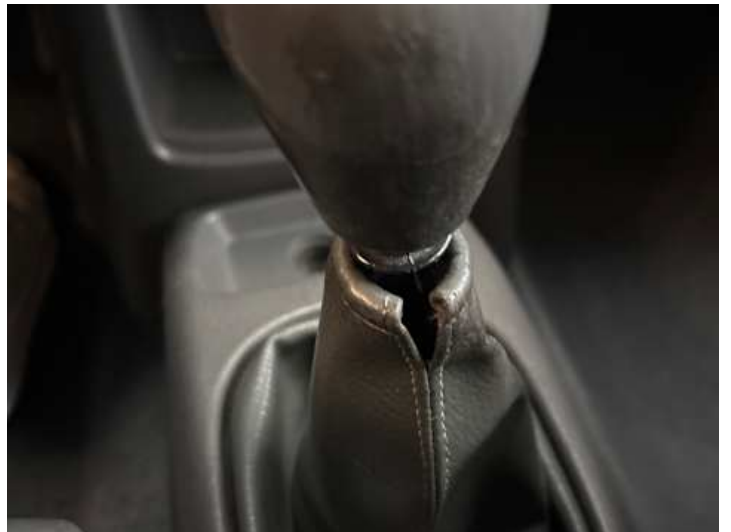
Innenraum (Kratzer, Verschmutzung, Verschleiß)

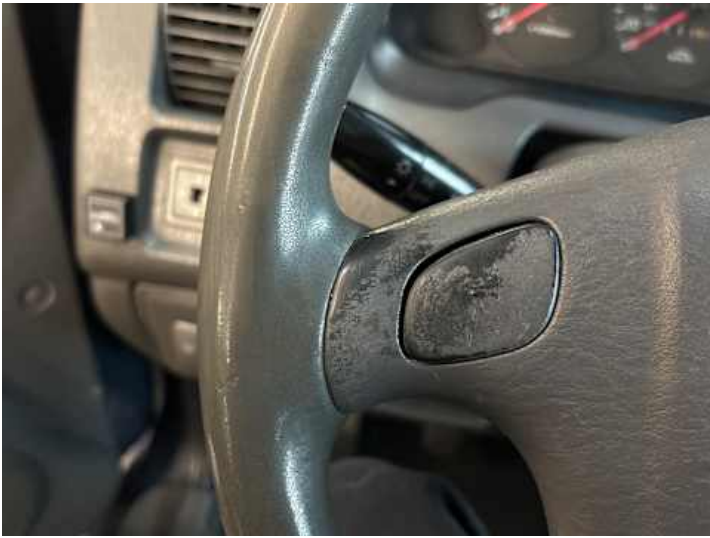
Innenraum (Kratzer, Verschmutzung, Verschleiß)

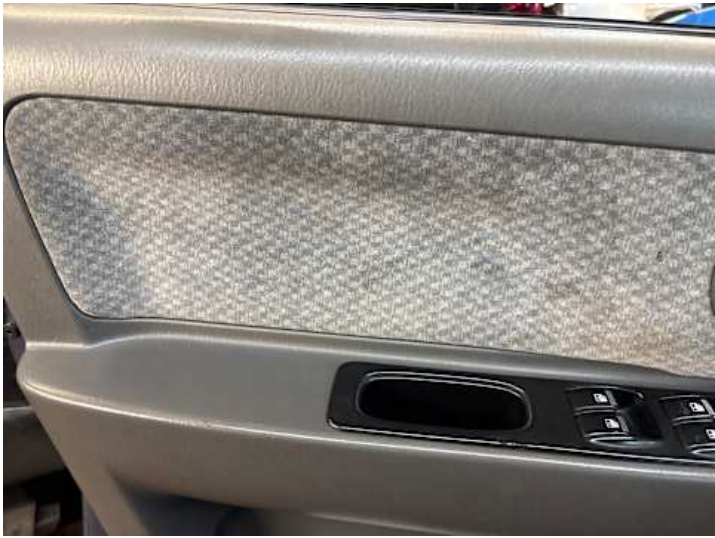
Innenraum (Kratzer, Verschmutzung, Verschleiß)
