## Subaru Impreza Active 4WD

EZ 09/2008 | Limousine | Autogas | Schaltgetriebe | 382.155km  
Besteuerung: Differenzbesteuert (§25a UStG)  
Fahrzeugstandort: 07\*\*\*  
Fahrzeug aufgenommen am: 28.07.2026

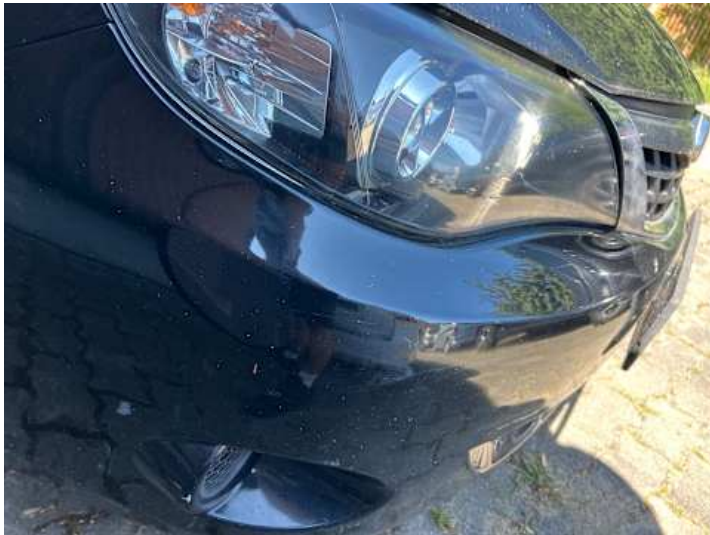
Stoßstange vorne (Kratzer, Lackschaden)

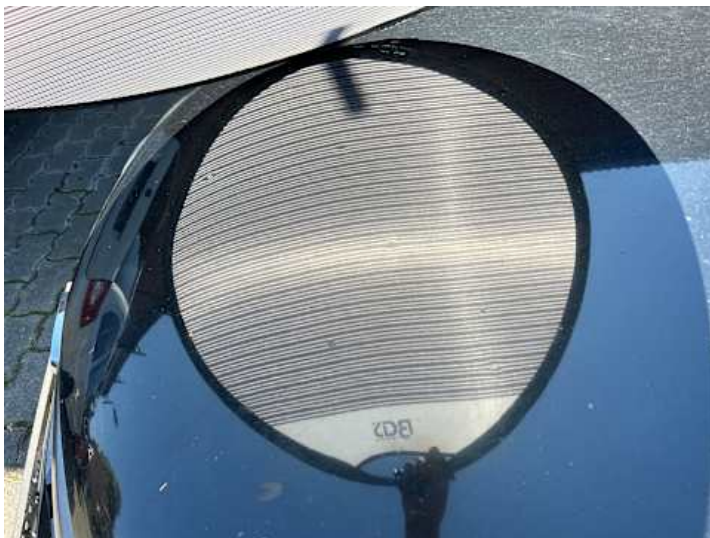
Motorhaube (Delle)

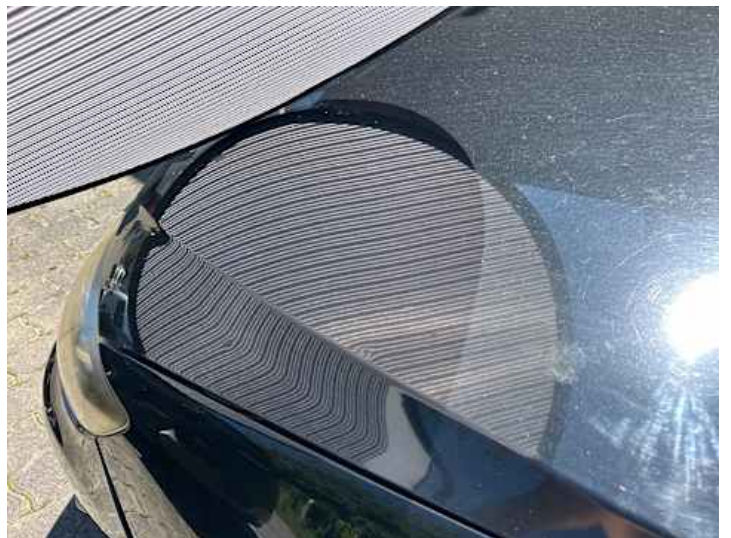
Motorhaube (Delle)

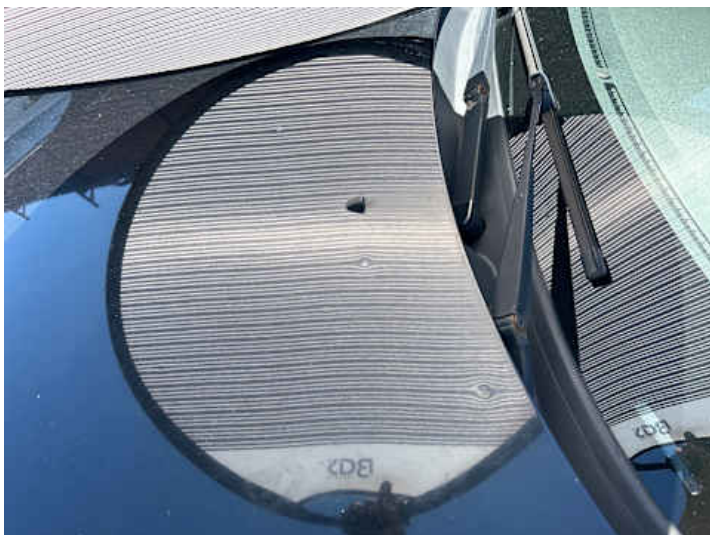
Motorhaube (Delle)

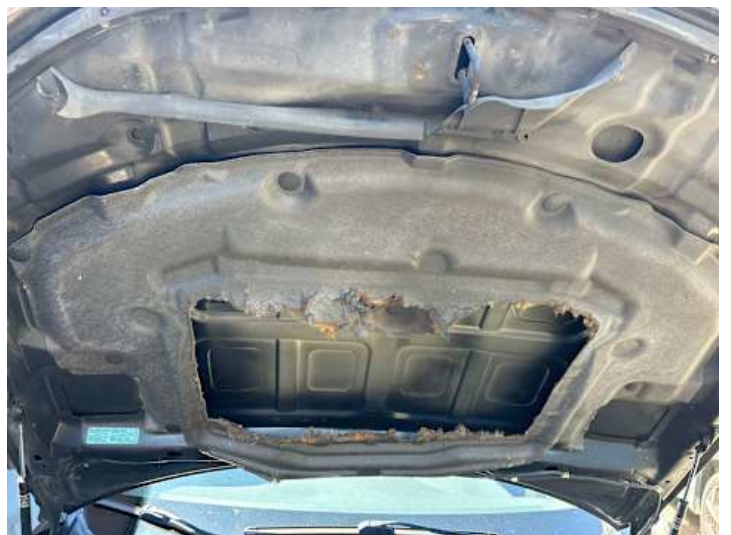
Motorhaube (Verformung)

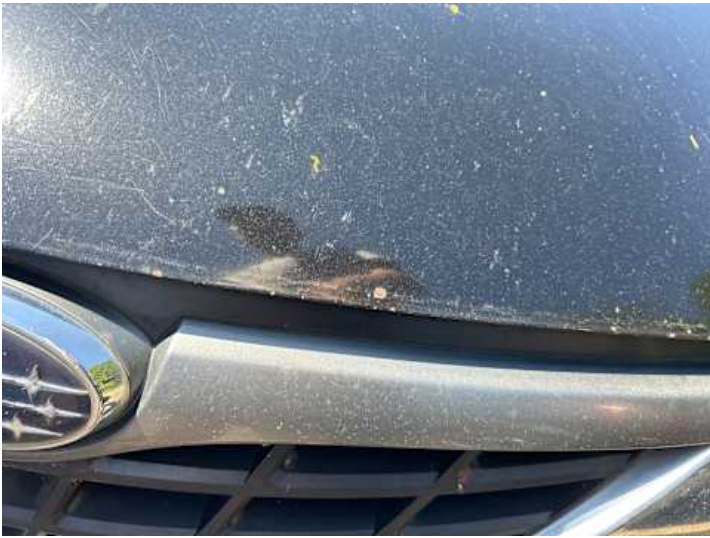
Motorhaube (Steinschlag, Rost)

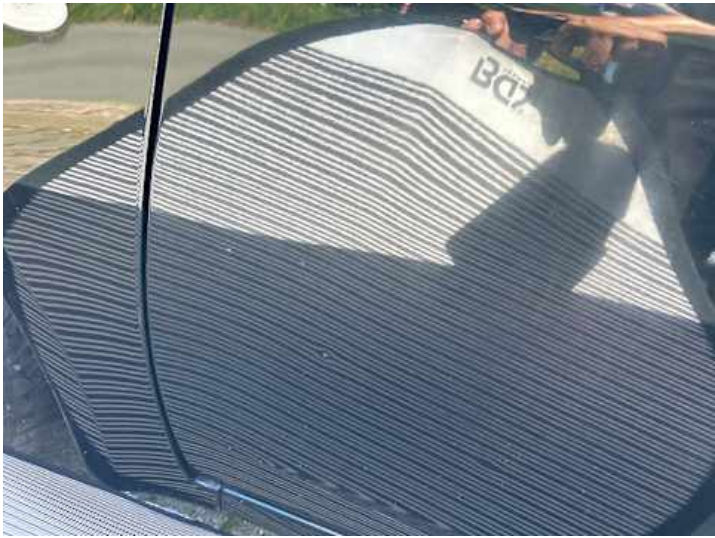
Fahrtür (Delle)

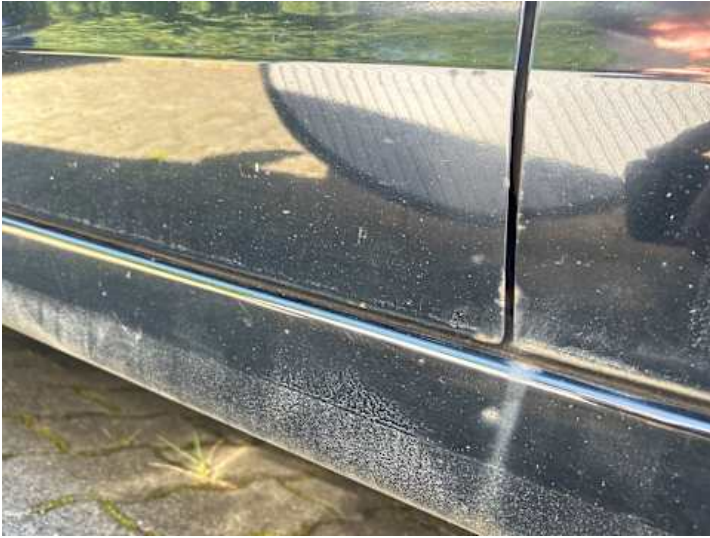
Fahrtür (Rost)

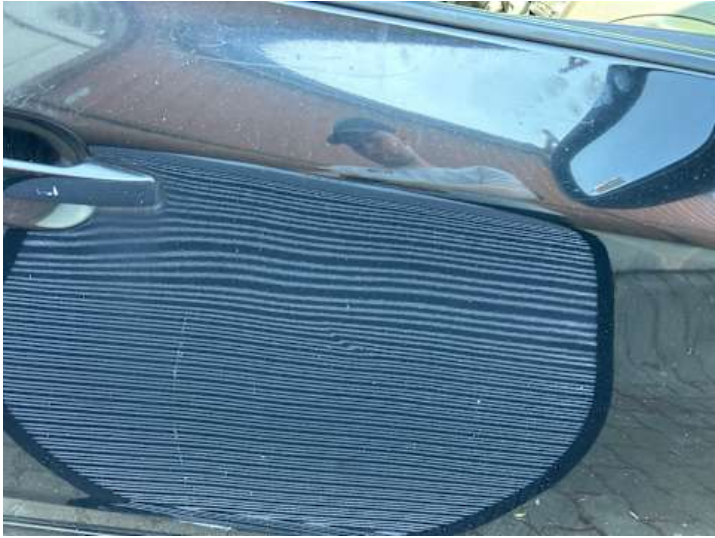
Beifahrtür (Delle)

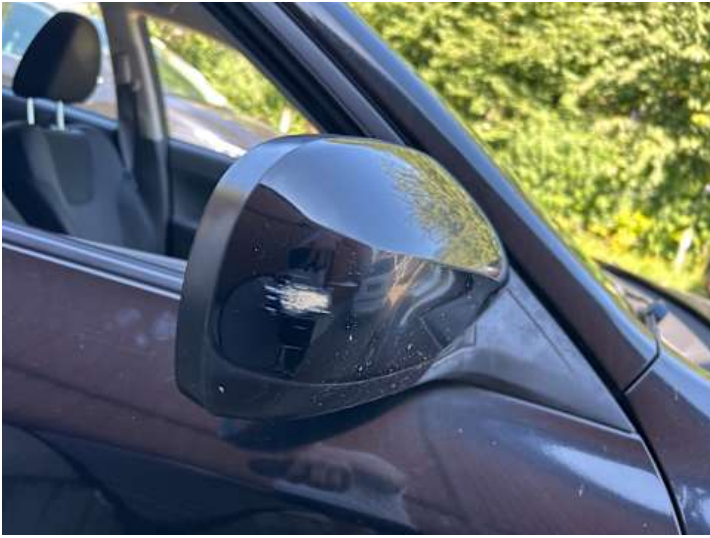
Beifahrtür (Kratzer, Lackschaden)

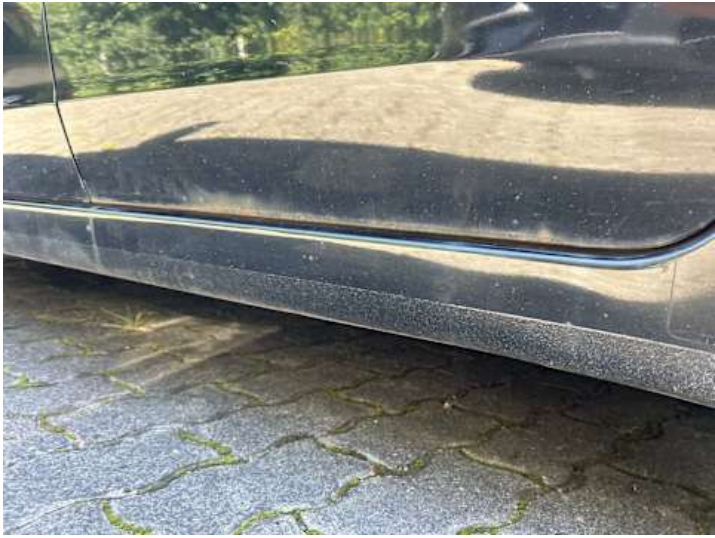
Türe hinten links (Rost)

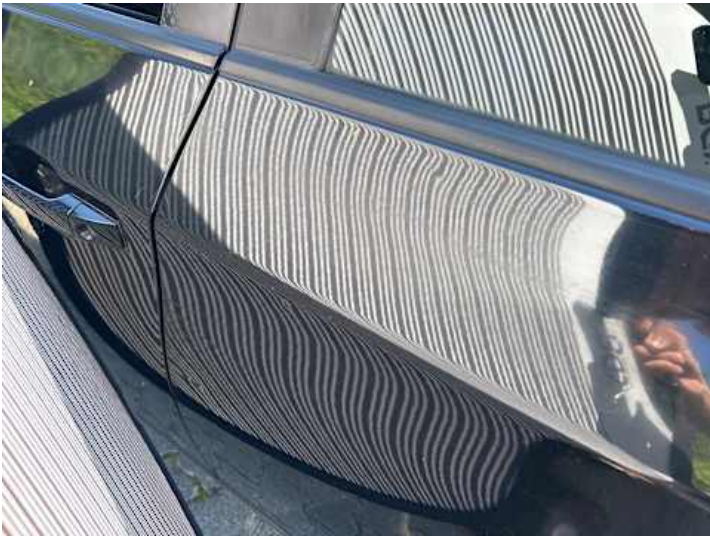
Türe hinten links (Delle)

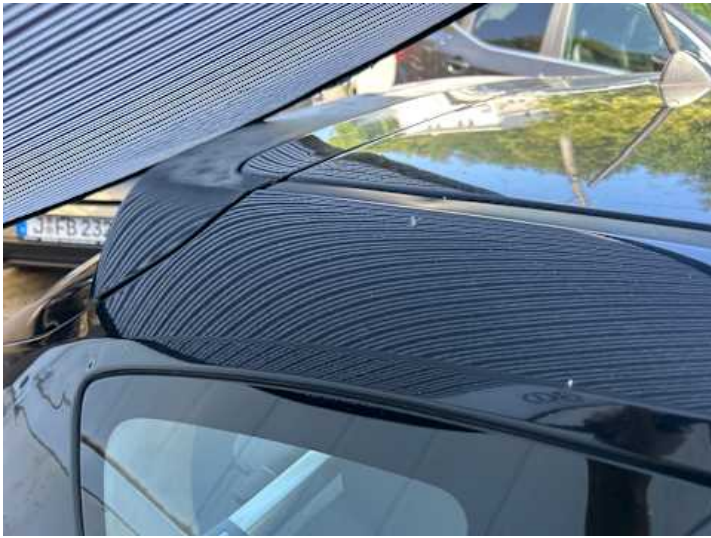
Dach (Delle)

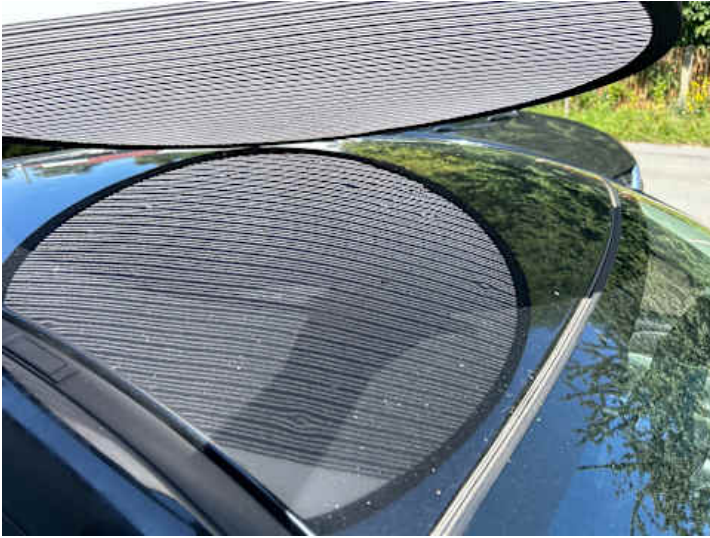
Dach (Delle)

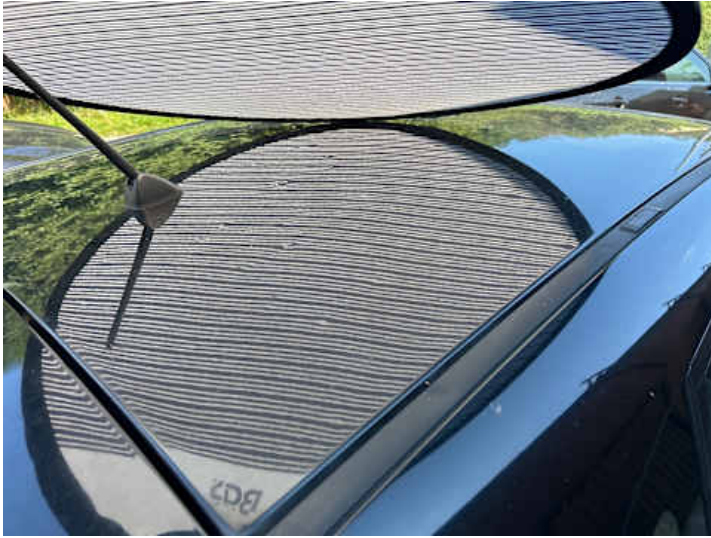
Dach (Delle)

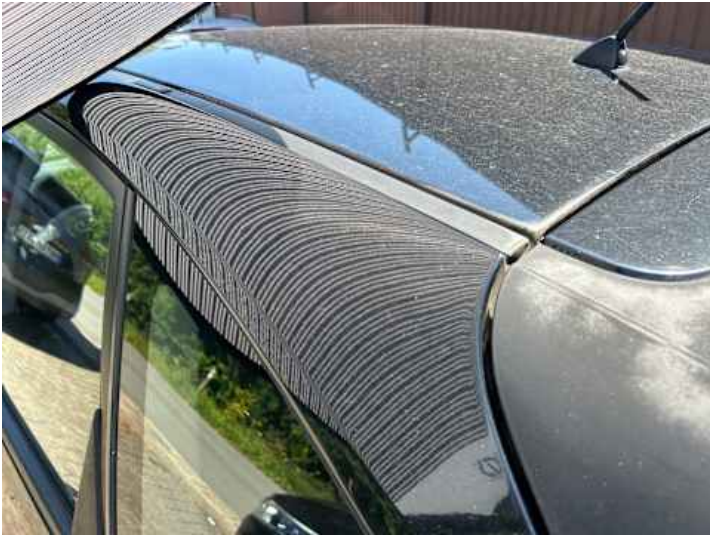
Dach (Delle)

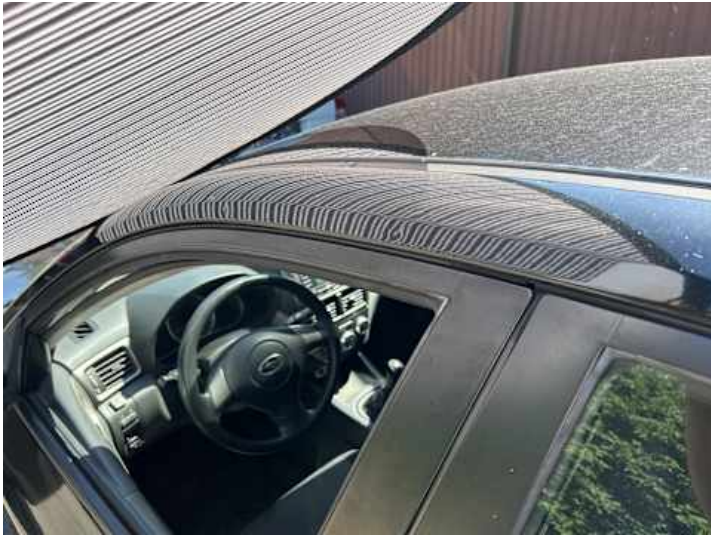
Dach (Delle)

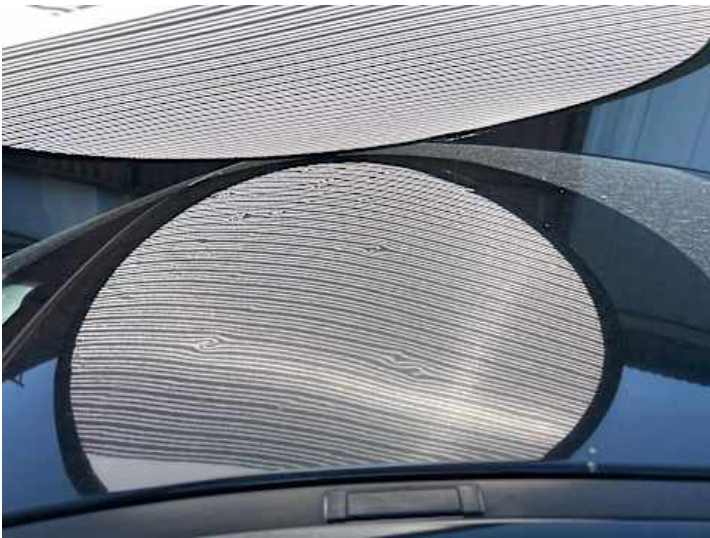
Dach (Delle)

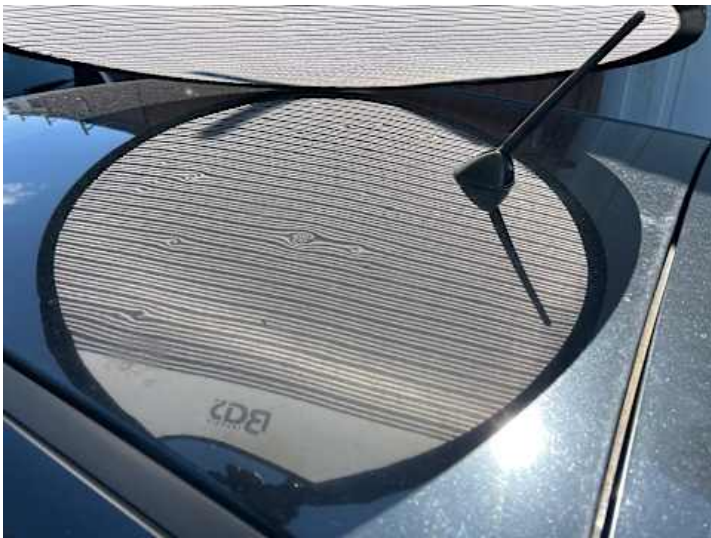
Dach (Delle)

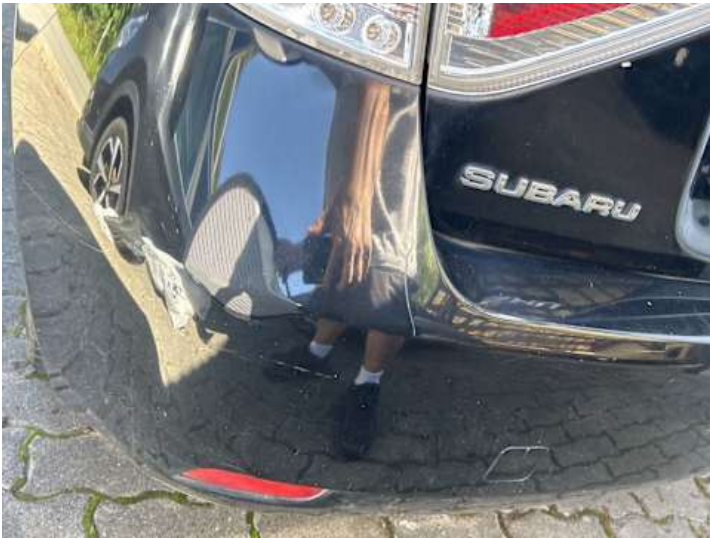
Stoßstange hinten (Spaltmaße ungenau, Riss/Bruch)

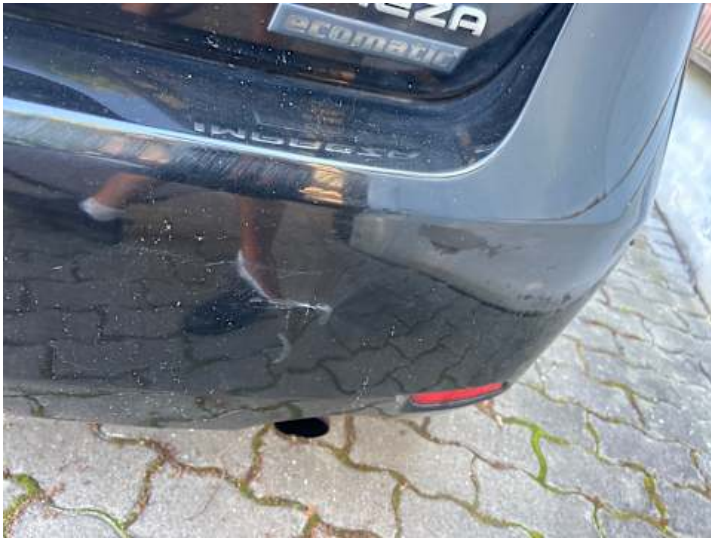
Stoßstange hinten (Spaltmaße ungenau, Riss/Bruch)

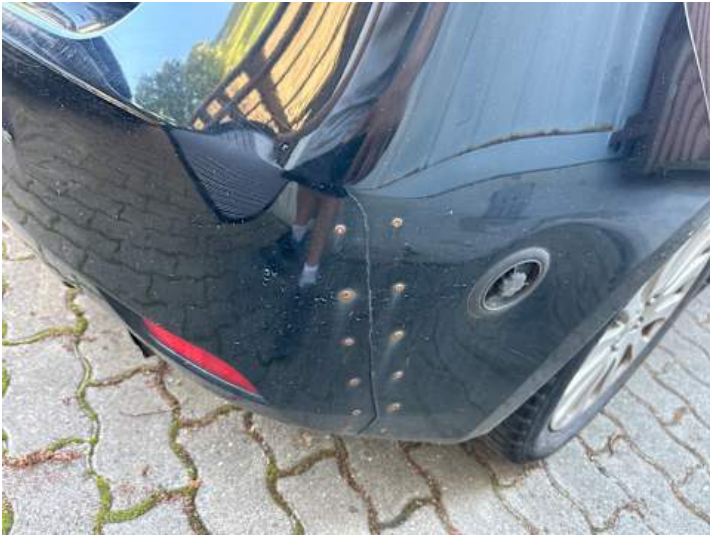
Stoßstange hinten (Spaltmaße ungenau, Riss/Bruch)

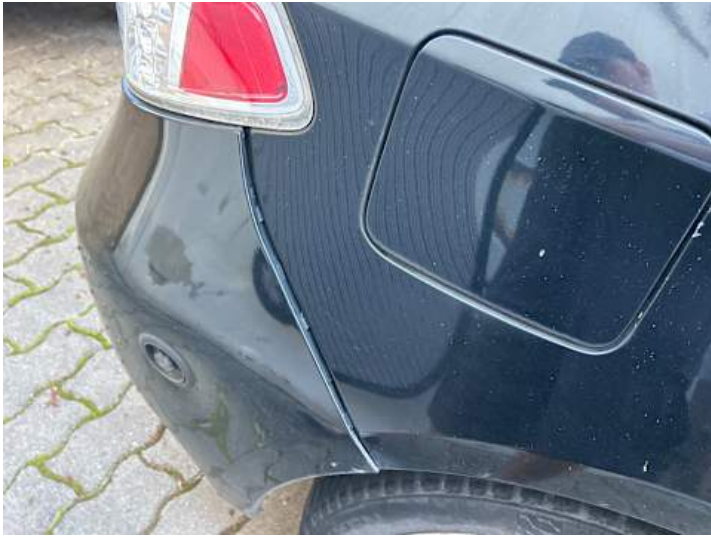
Stoßstange hinten (Spaltmaße ungenau, Riss/Bruch)

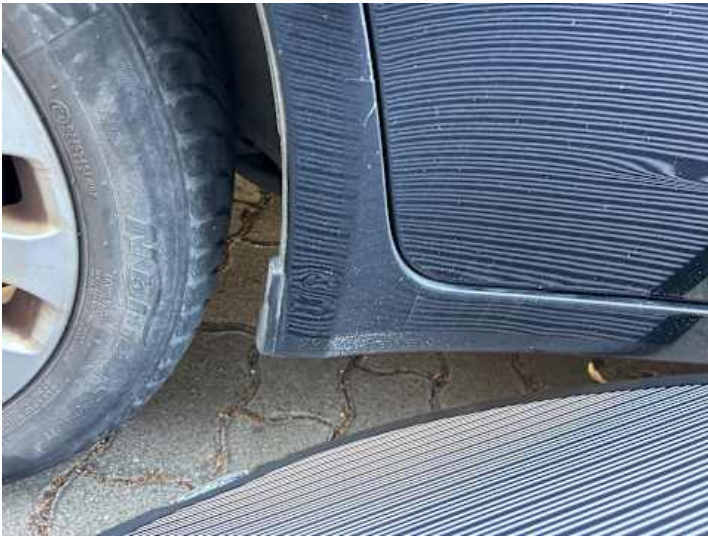
Schweller rechts (Delle)

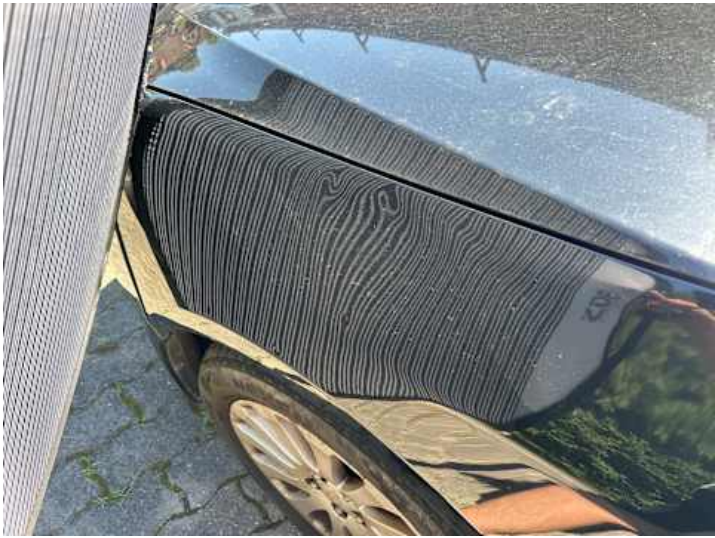
Kotflügel vorne links (Delle)

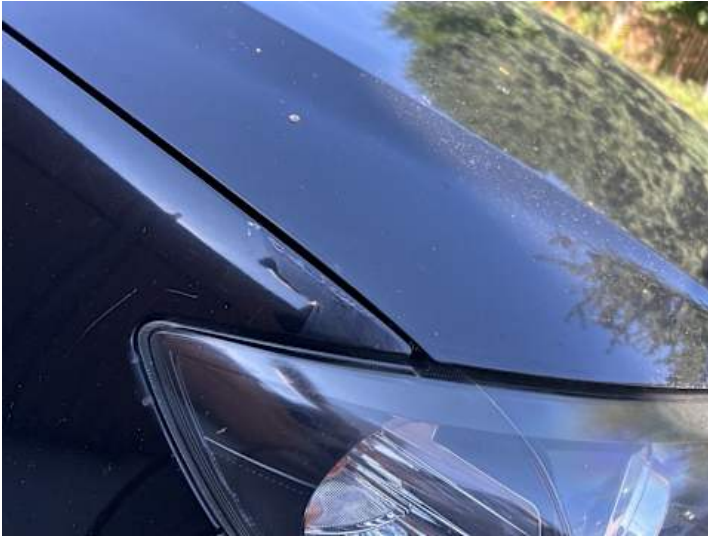
| Fahrzeugteil | Lackschichtdicke (in µm) | Fahrzeugteil | Lackschichtdicke (in µm) |
|---|---|---|---|
| Kotflügel vorne links | 100 | Kotflügel vorne rechts | 120 |

Kotflügel vorne rechts (Lackschaden, Unsachgemäß instand gesetzt, Rost)

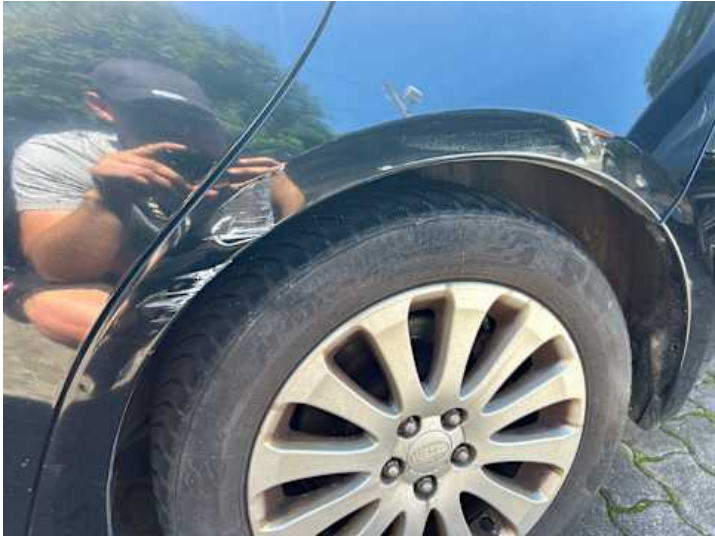
Seitenteil hinten links (Delle, Kratzer, Lackschaden)

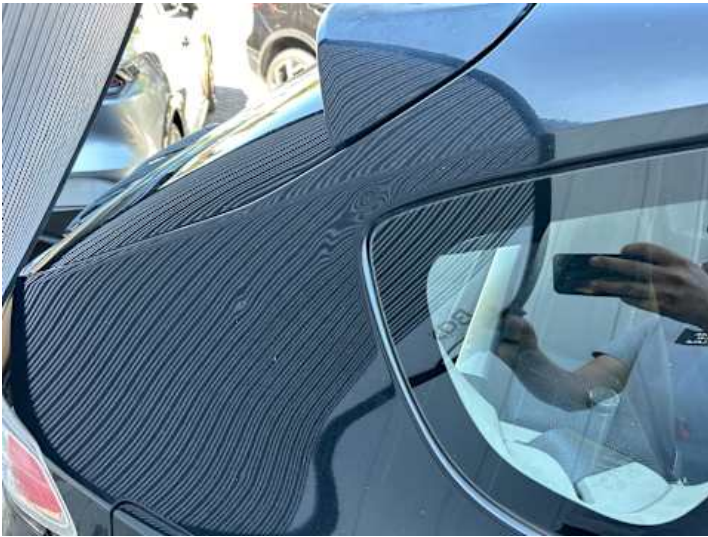
Seitenteil hinten rechts (Delle)

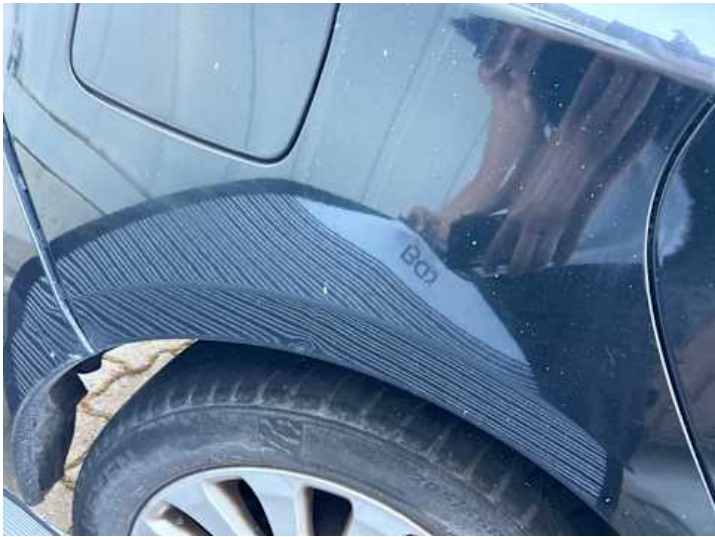
Seitenteil hinten rechts (Delle)

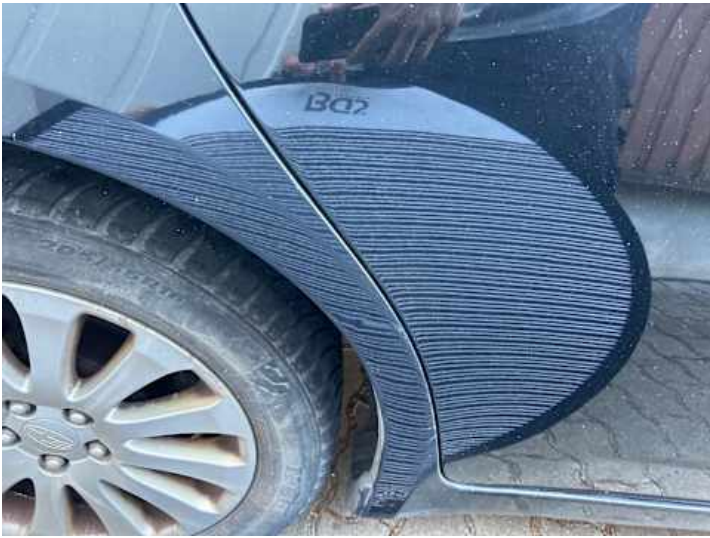
Seitenteil hinten rechts (Delle)

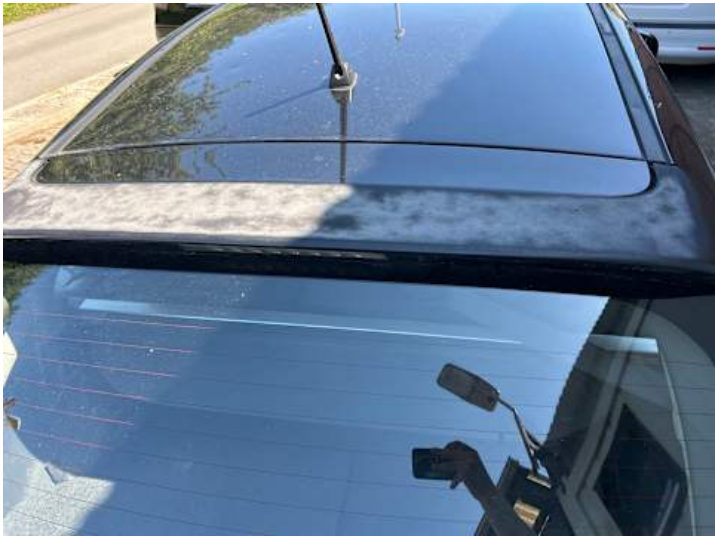
Heckklappe (Ausgeblichen/Matt)

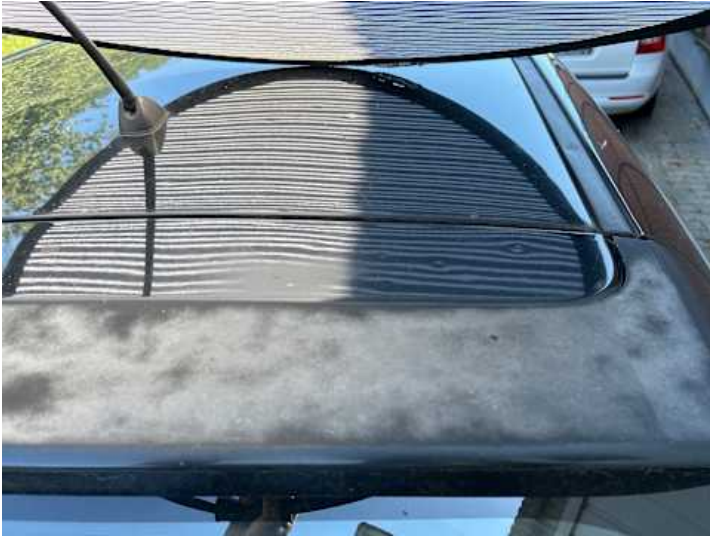
Heckklappe (Delle)

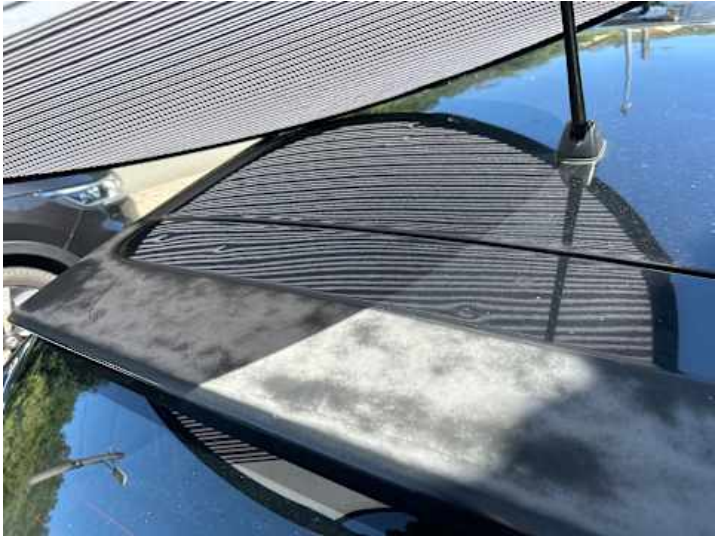
Heckklappe (Delle)

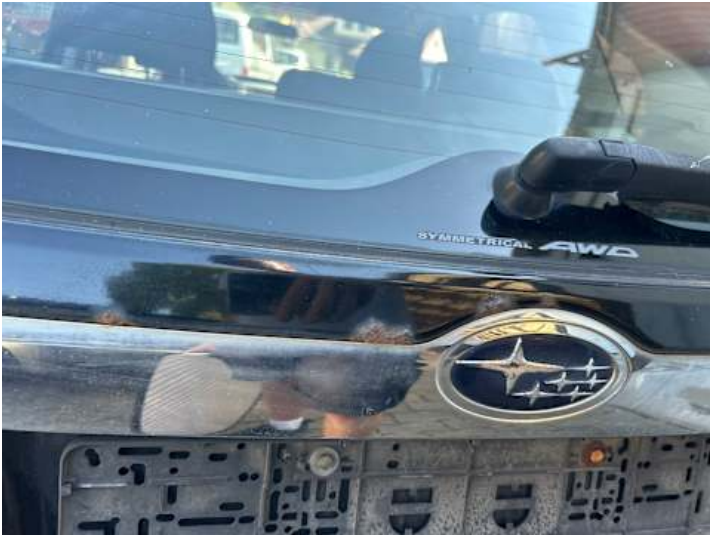
Heckklappe (Rost)

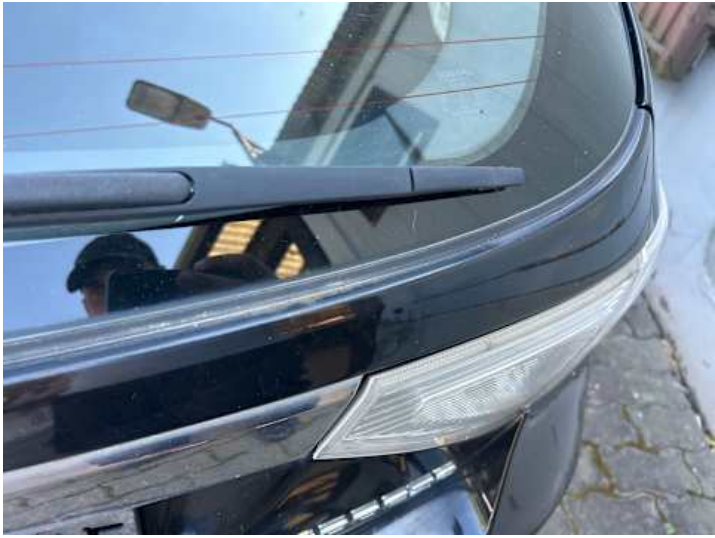
Heckklappe (Rost)

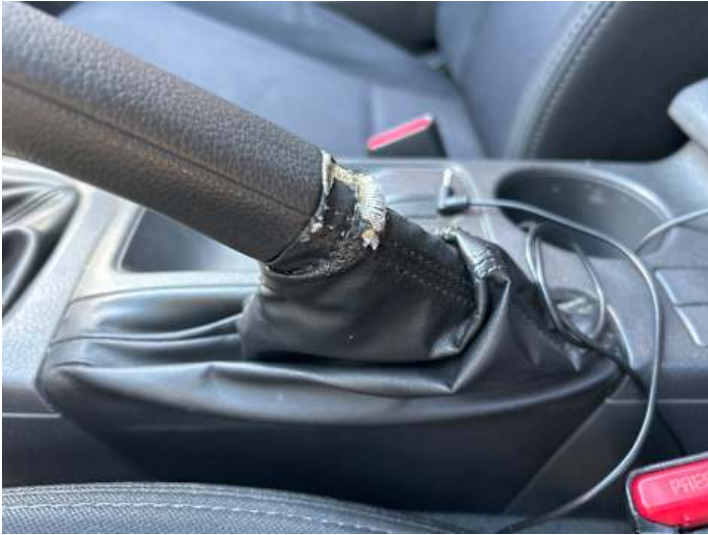
Innenraum (Kratzer, Verschleiß)

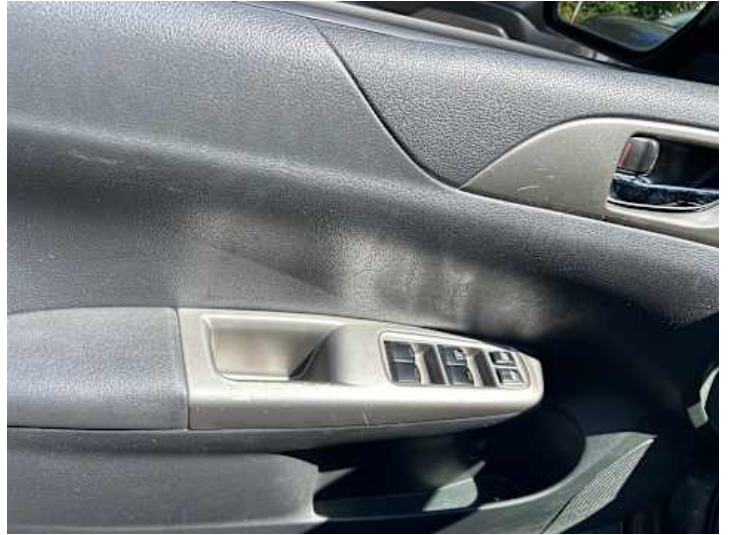
Innenraum (Kratzer, Verschleiß)

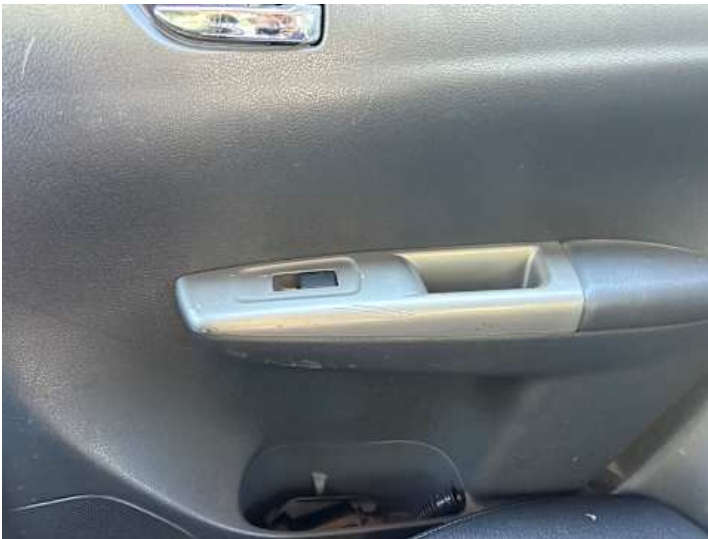
Innenraum (Kratzer, Verschleiß)

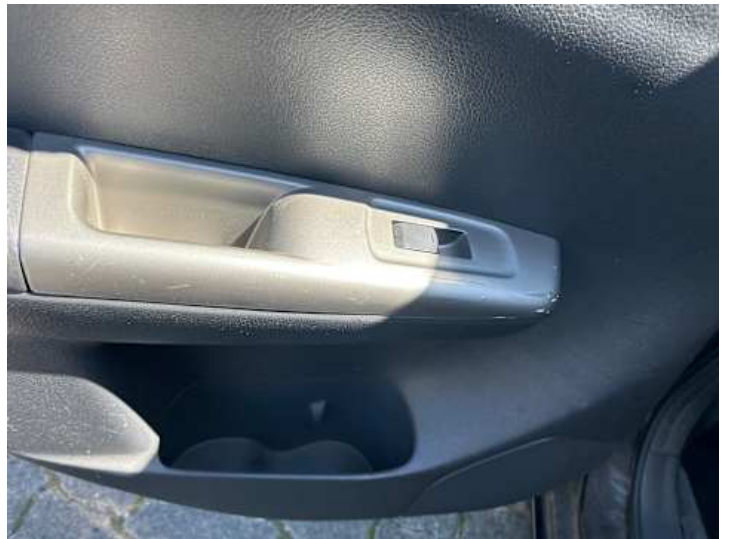
Innenraum (Kratzer, Verschleiß)
