## Ford Fiesta

EZ 04/2019 | Kleinwagen | Benzin | Schaltgetriebe | 77.518km  
Besteuerung: Differenzbesteuert (§25a UStG)  
Fahrzeugstandort: 49\*\*\*  
Fahrzeug aufgenommen am: 24.08.2026

## Fahrzeugdaten

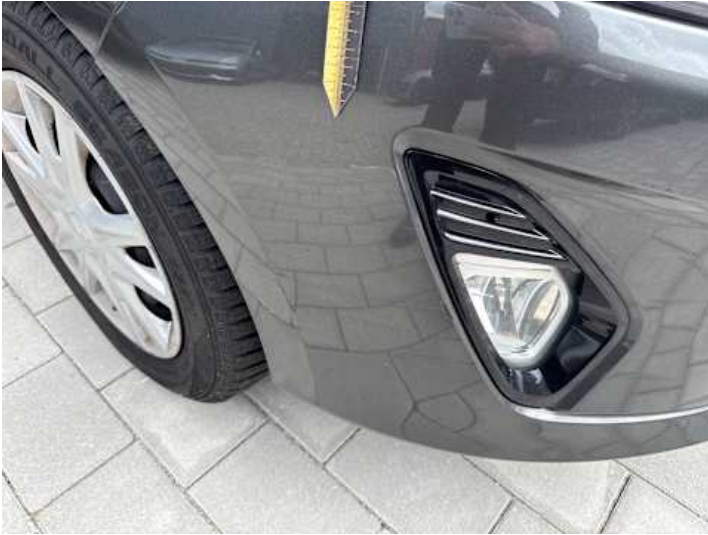
Stoßstange vorne (Kratzer)

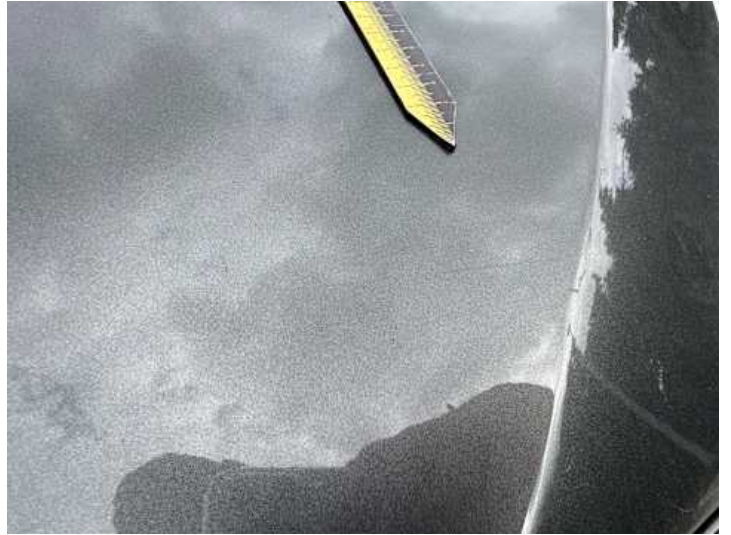
Motorhaube (Kratzer)

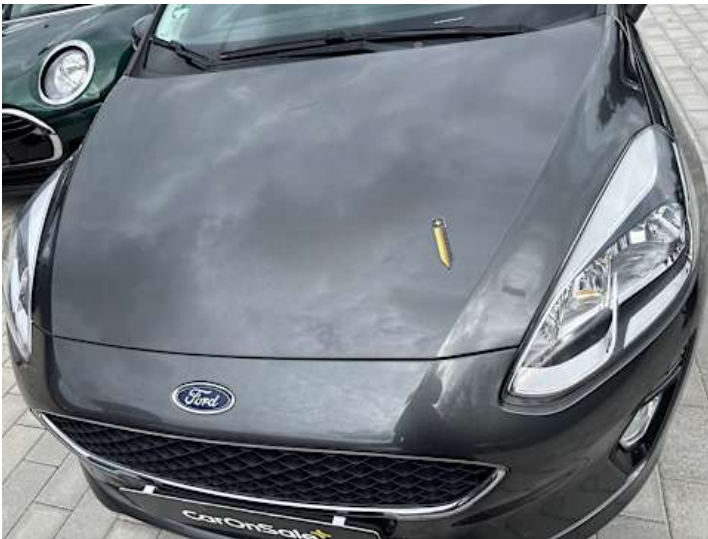
Motorhaube (Kratzer)

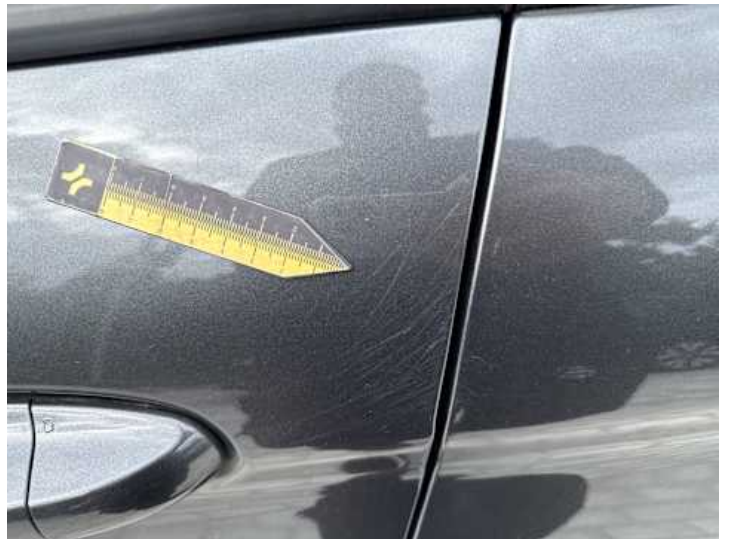
Fahrtür (Kratzer)

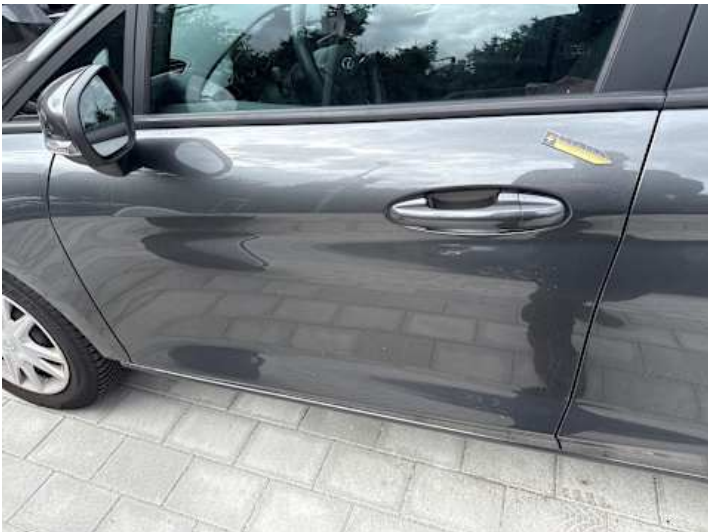
Fahrtür (Kratzer)

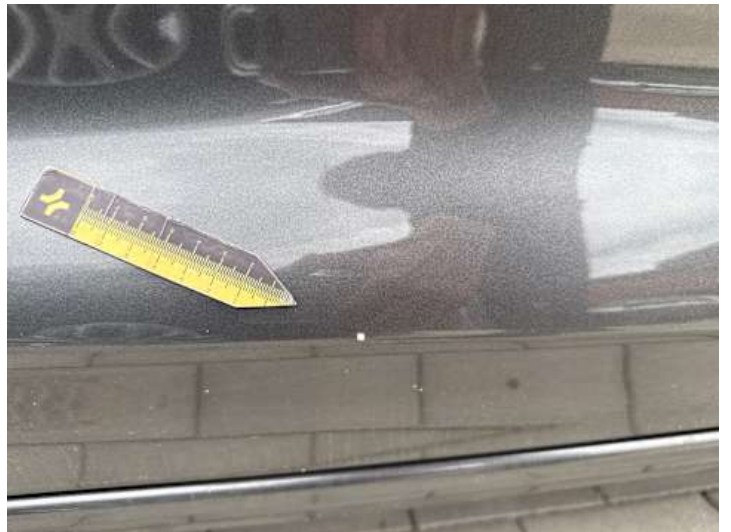
Beifahrtür (Lackschaden)

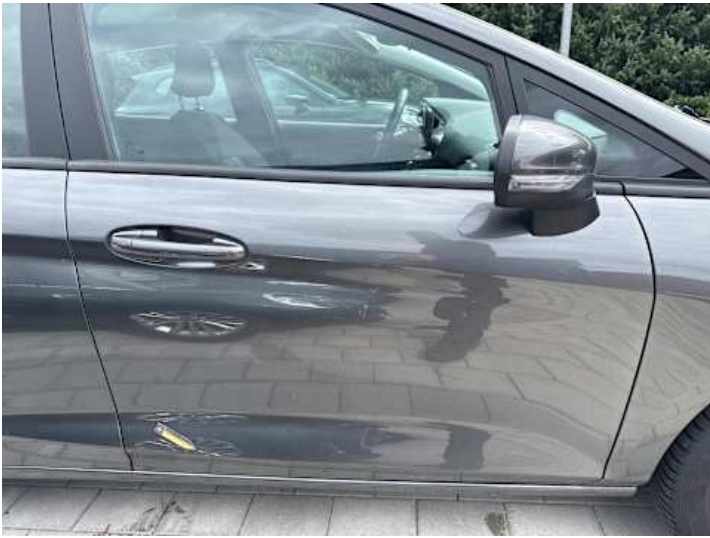
Beifahrertür (Lackschaden)

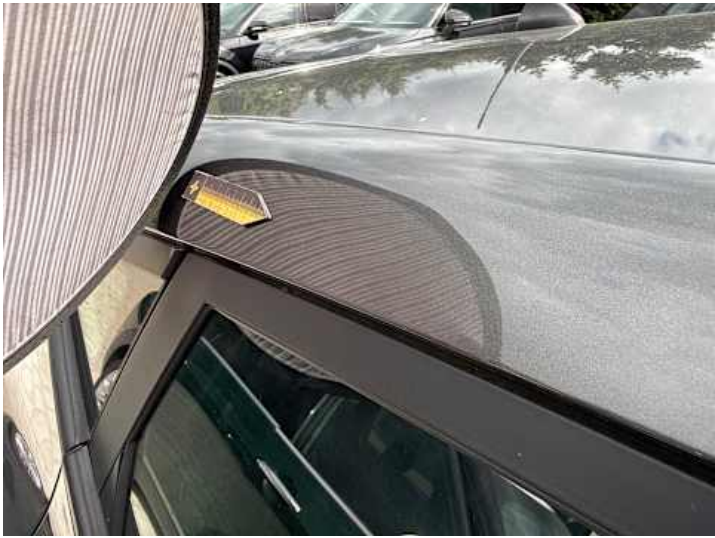
Dach (Delle)

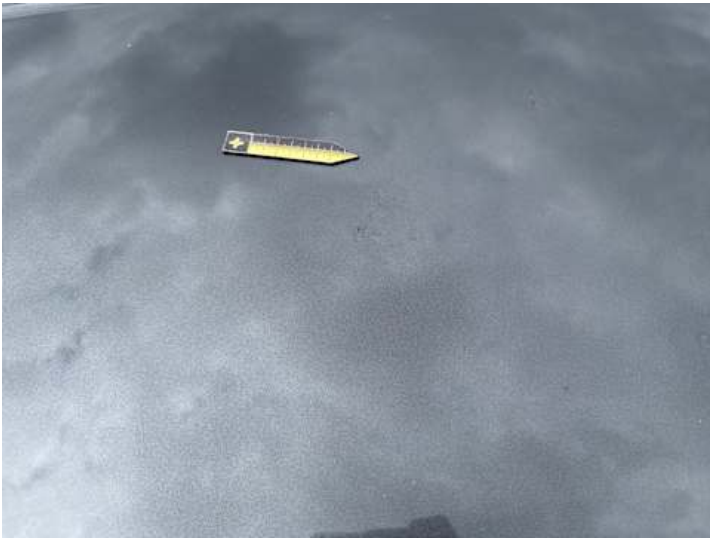
Dach (Lackschaden)

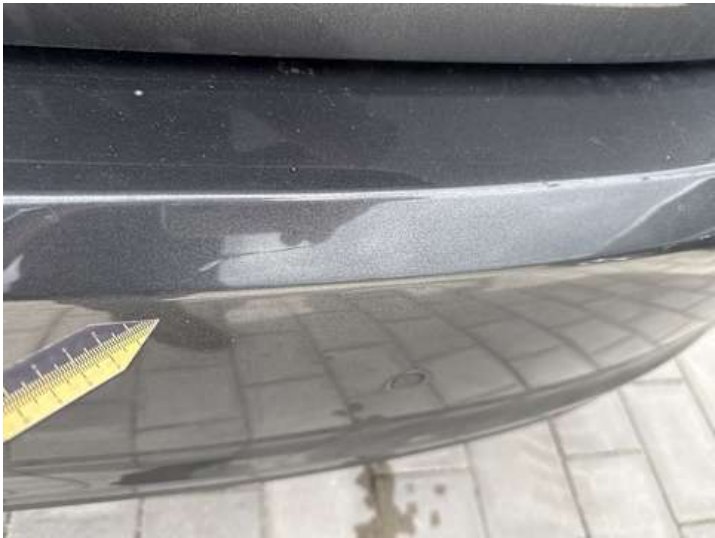
Stoßstange hinten (Kratzer)

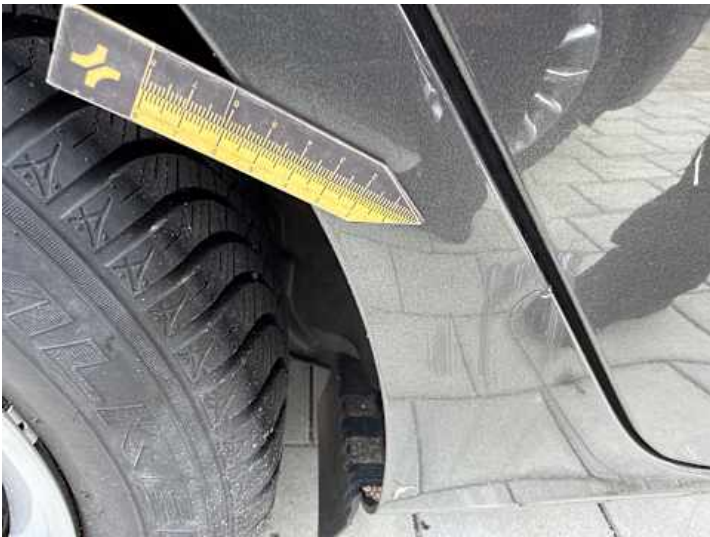
Seitenteil hinten rechts (Kratzer)
