## Skoda Roomster Ambition Plus Edition

EZ 01/2014 | Van | Benzin | Schaltgetriebe | 109.937km  
Besteuerung: Differenzbesteuert (§25a UStG)  
Fahrzeugstandort: 98\*\*\*  
Fahrzeug aufgenommen am: 05.06.2026

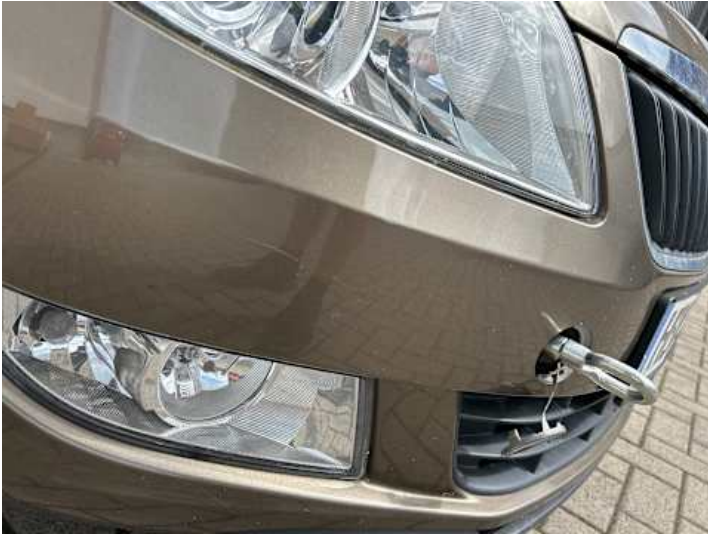
Stoßstange vorne (Kratzer)

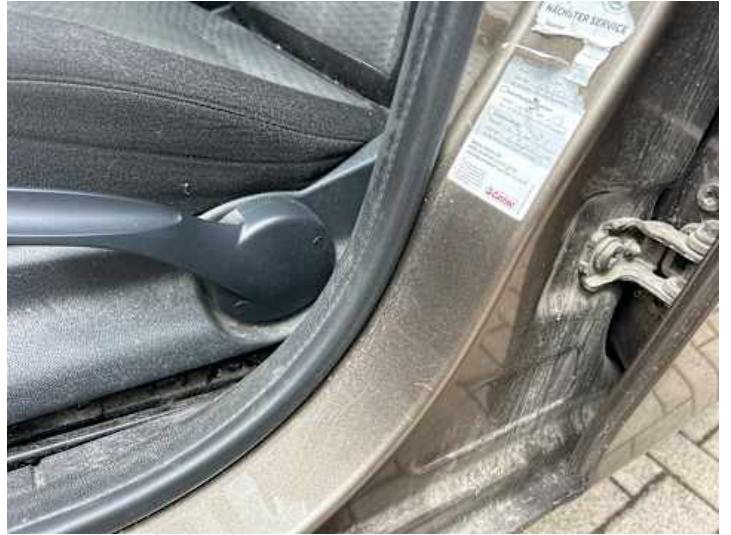
Fahrtür (Kratzer)

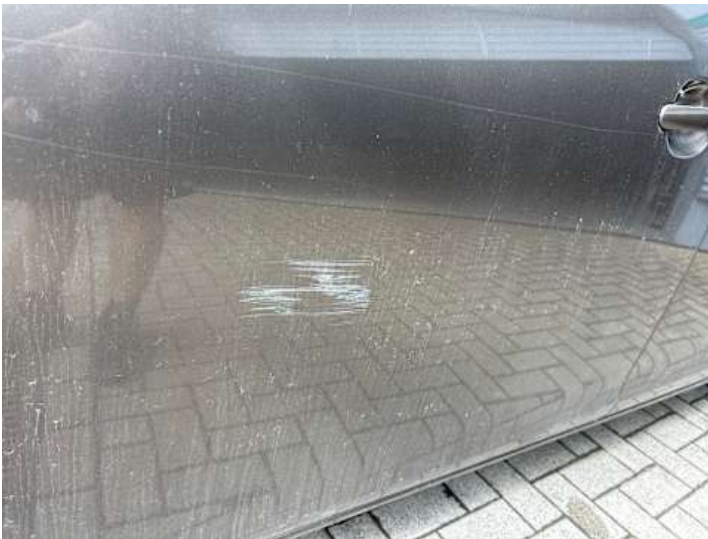
Fahrtür (Delle, Kratzer)

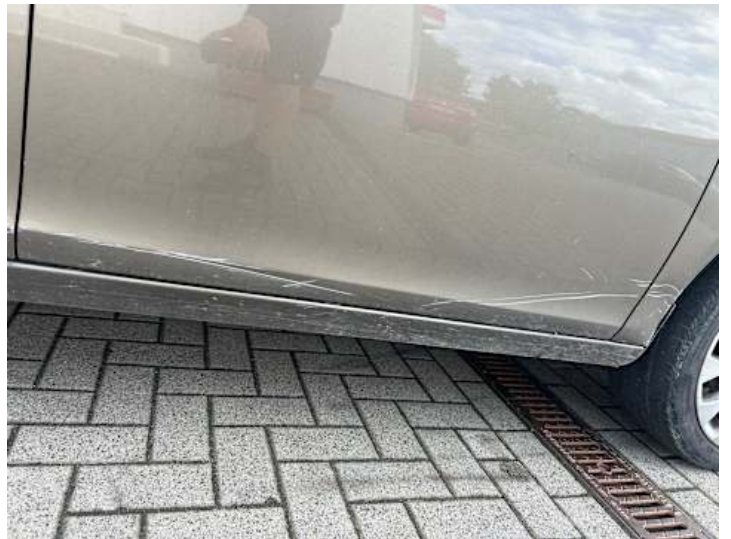
Beifahrtür (Delle, Kratzer)

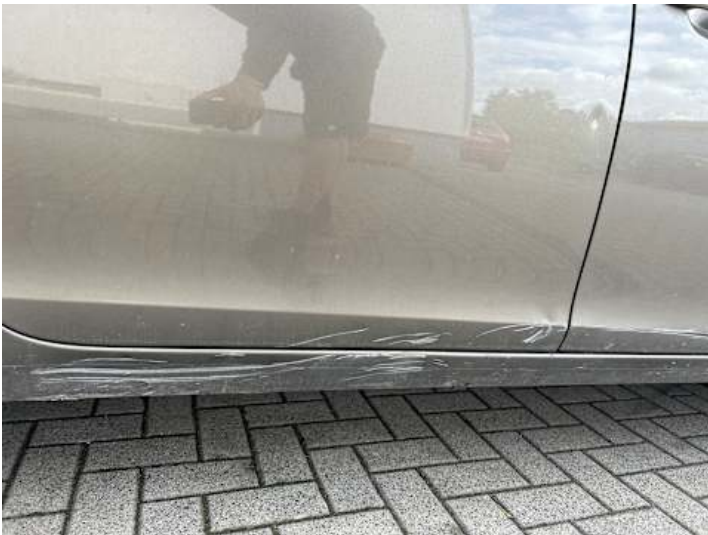
Türe hinten rechts (Delle, Kratzer)

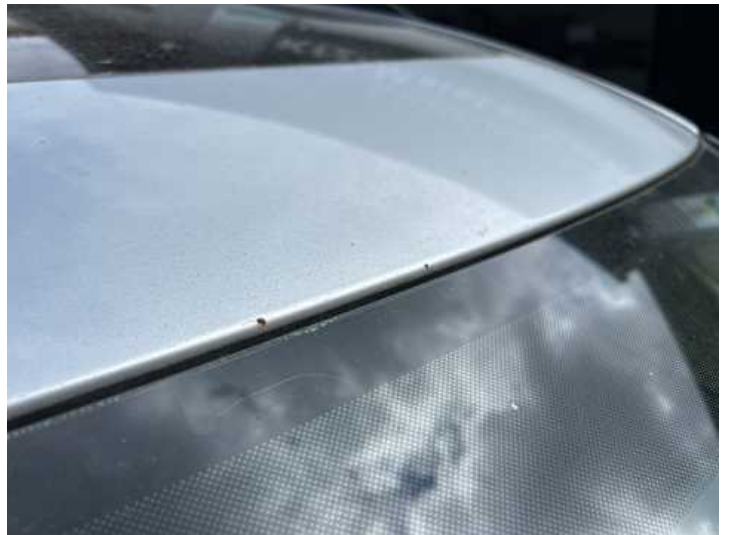
Dach (Rost, Steinschlag)

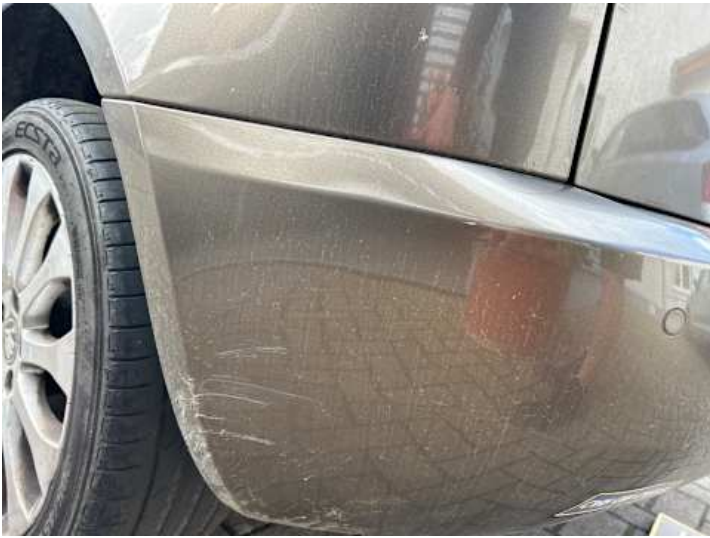
Stoßstange hinten (Kratzer)

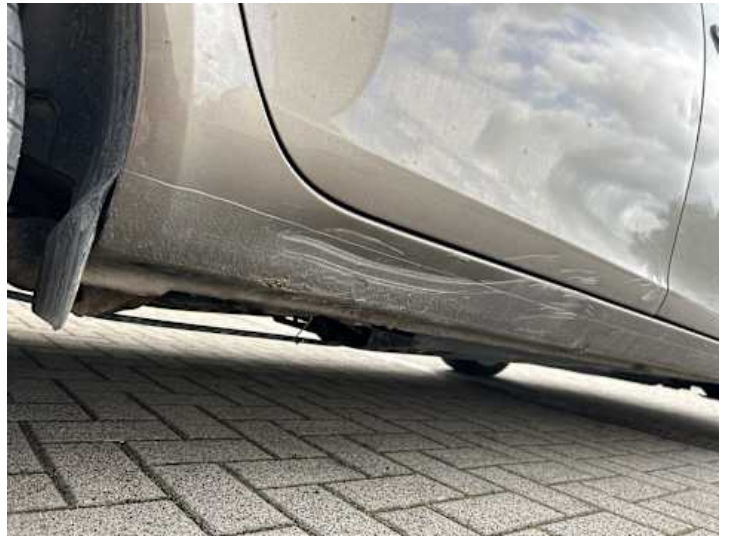
Schweller rechts (Verformung, Kratzer)

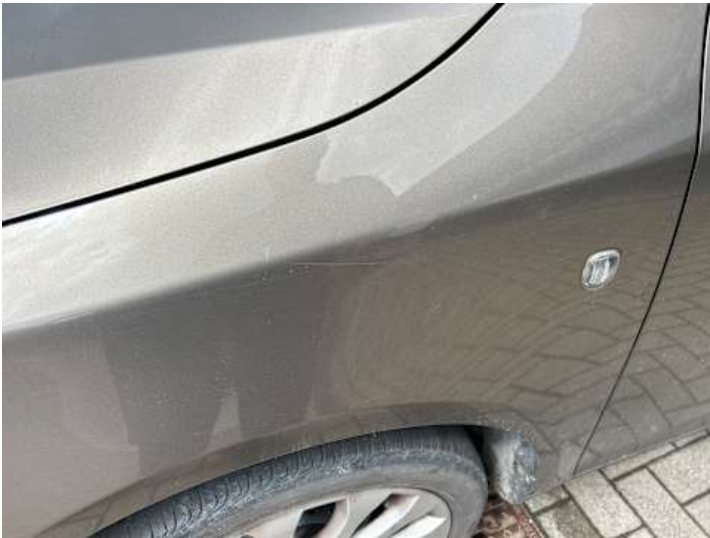
Kotflügel vorne links (Kratzer)

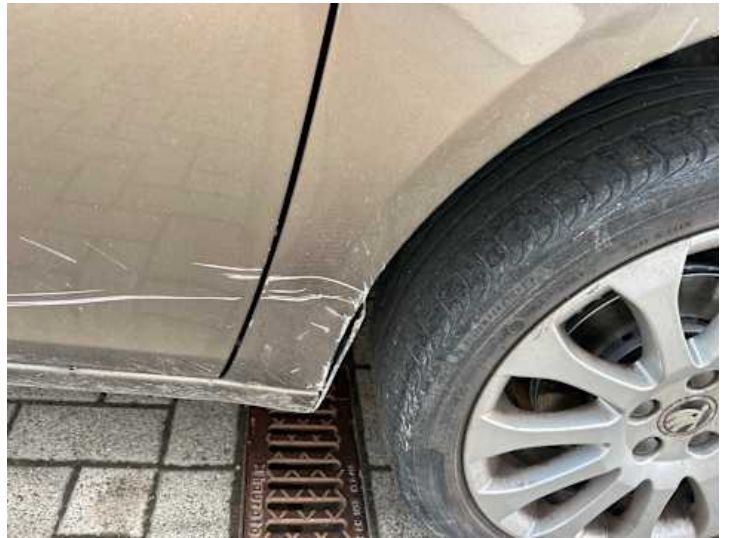
Kotflügel vorne rechts (Delle, Kratzer)

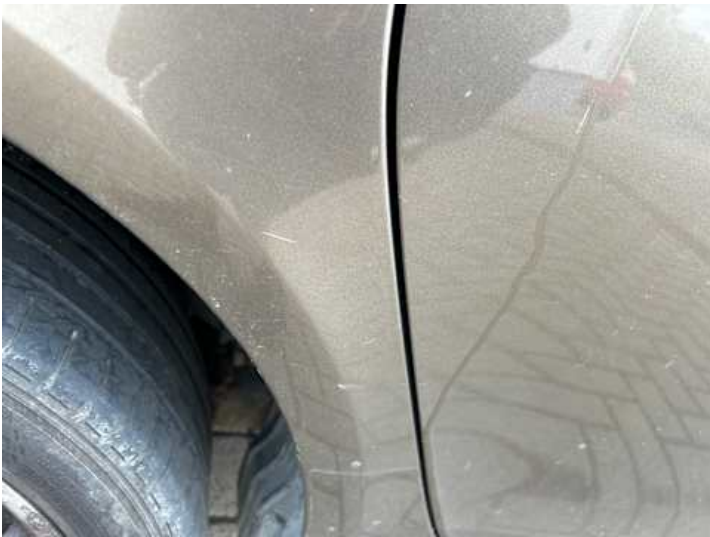
Seitenteil hinten rechts (Kratzer)

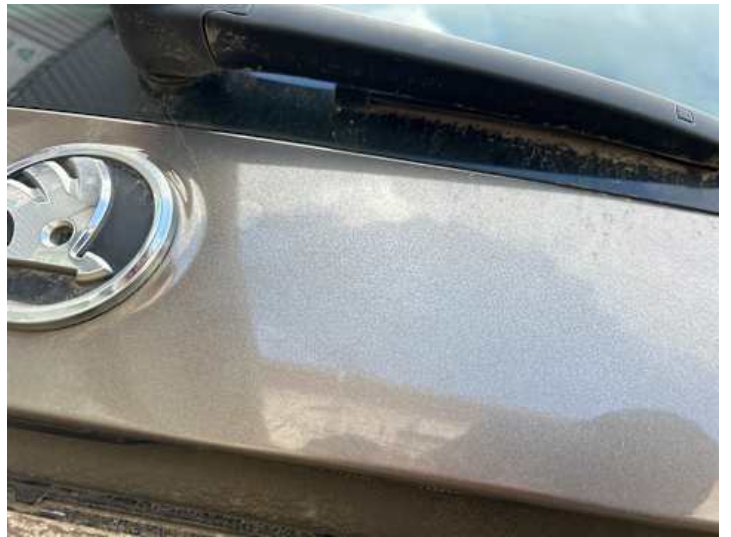
Heckklappe (Kratzer)

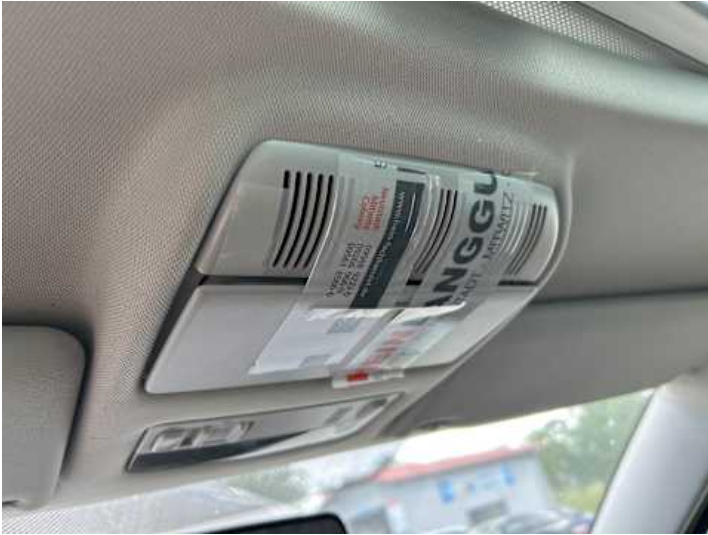
Innenraum (Diverse Schäden)

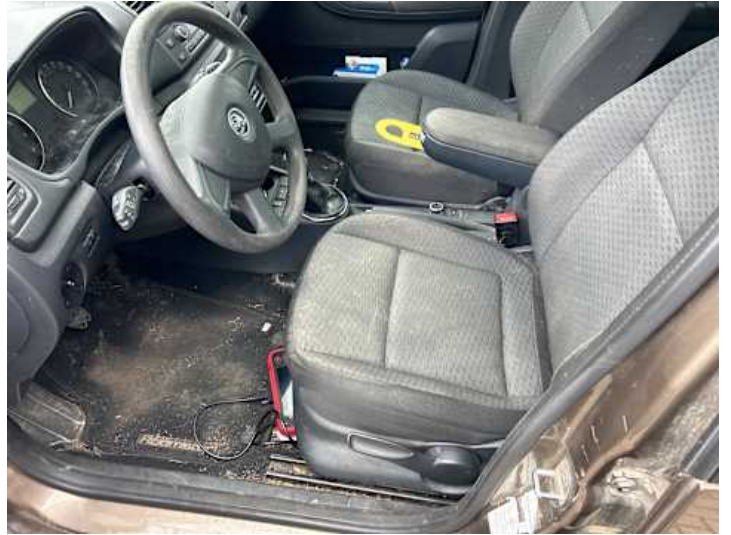
Innenraum (Verschmutzung, Tierhaare/Tiergeruch)

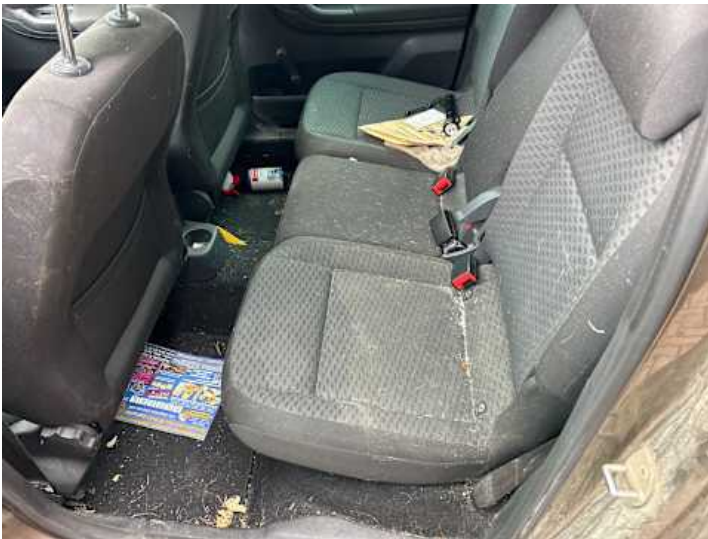
Innenraum (Verschmutzung, Tierhaare/Tiergeruch)
