## Mercedes-Benz A 170 5-türig

EZ 10/2006 | Kleinwagen | Benzin | Schaltgetriebe | 212.834km

Fahrzeug aufgenommen am: 31.07.2026

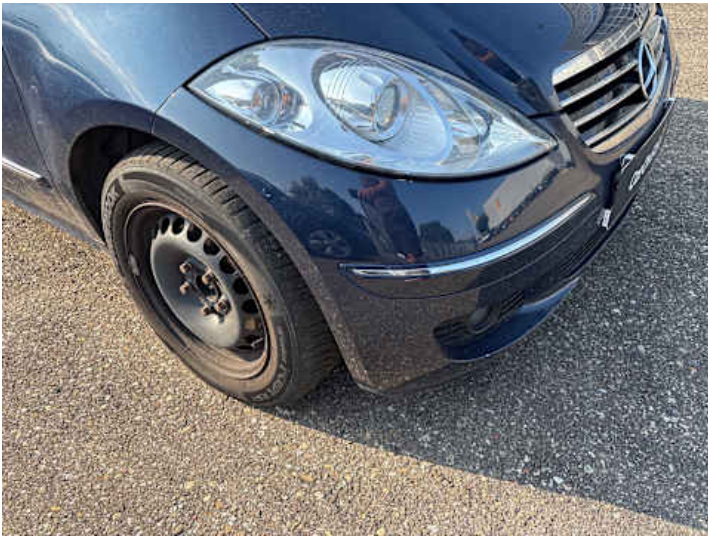
Stoßstange vorne (Kratzer, Lackschaden)

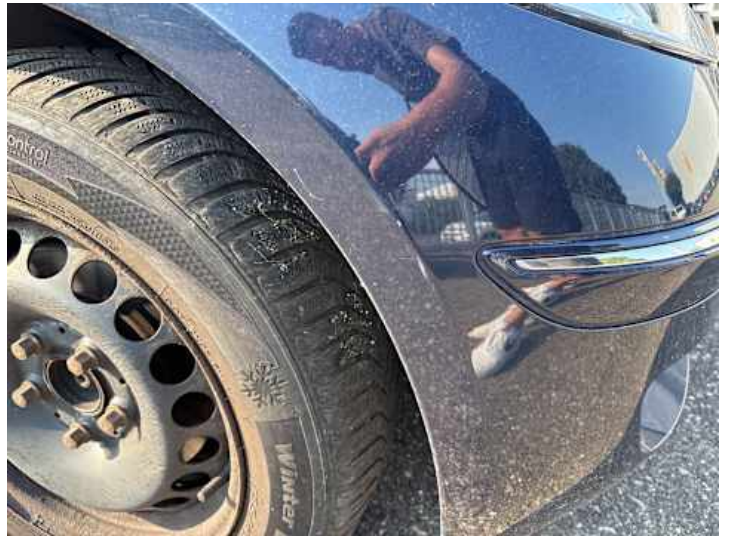
Stoßstange vorne (Kratzer, Lackschaden)

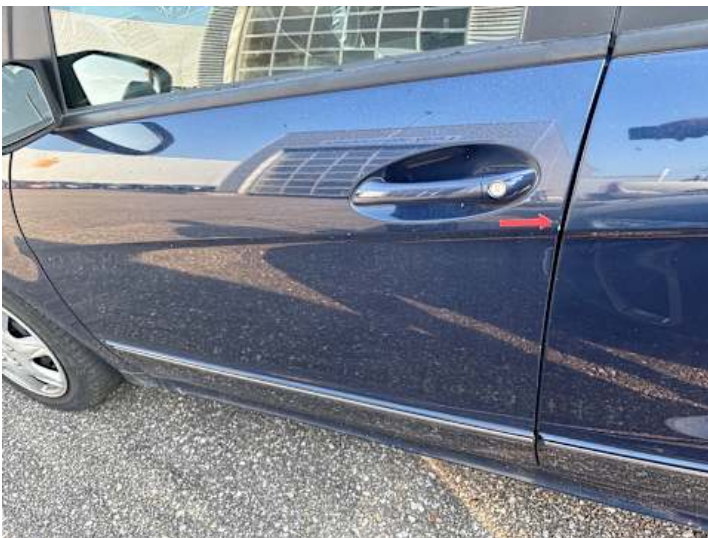
Fahrertür (Lackschaden)

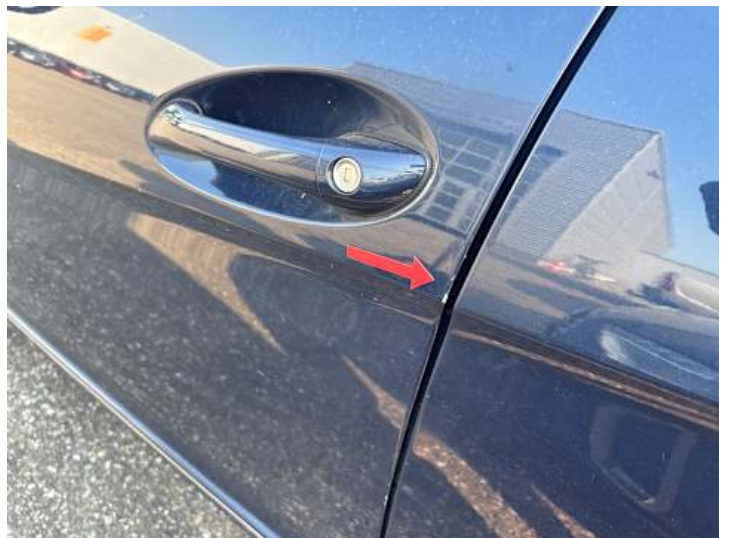
Fahrertür (Lackschaden)

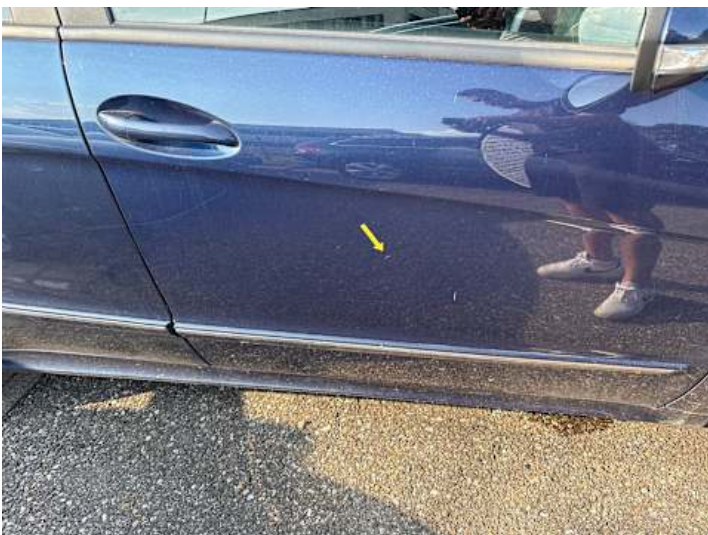
Beifahrertür (Kratzer)

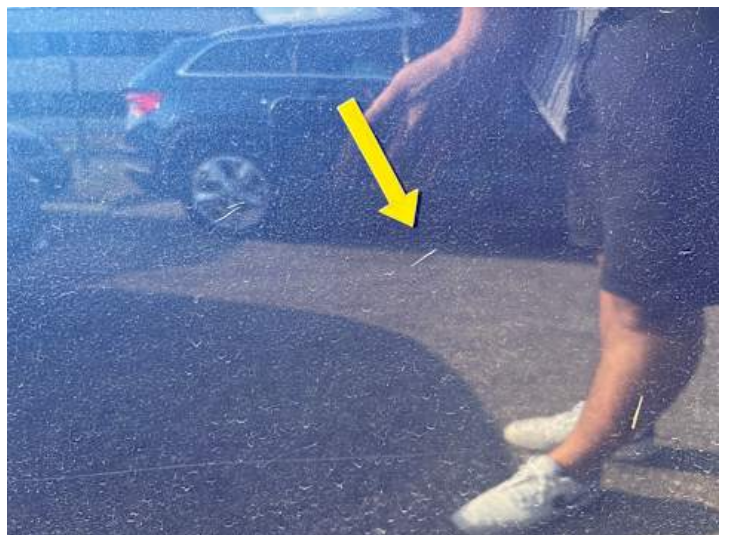
Beifahrertür (Kratzer)

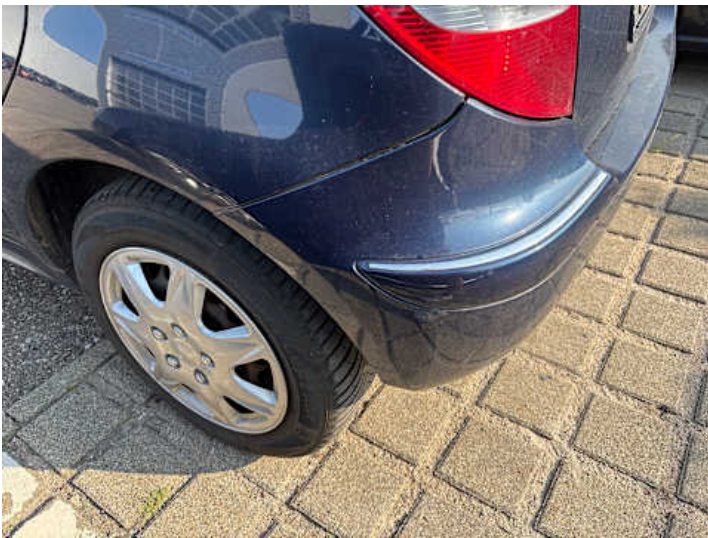
Stoßstange hinten (Spaltmaße ungenau)

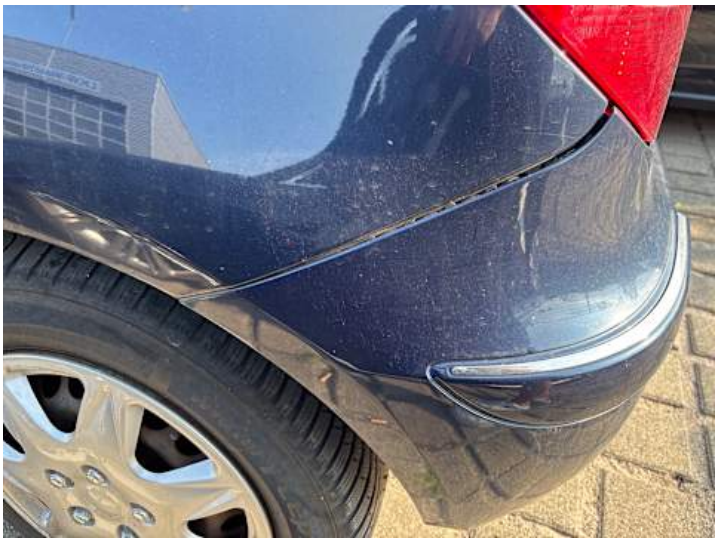
Stoßstange hinten (Spaltmaße ungenau)

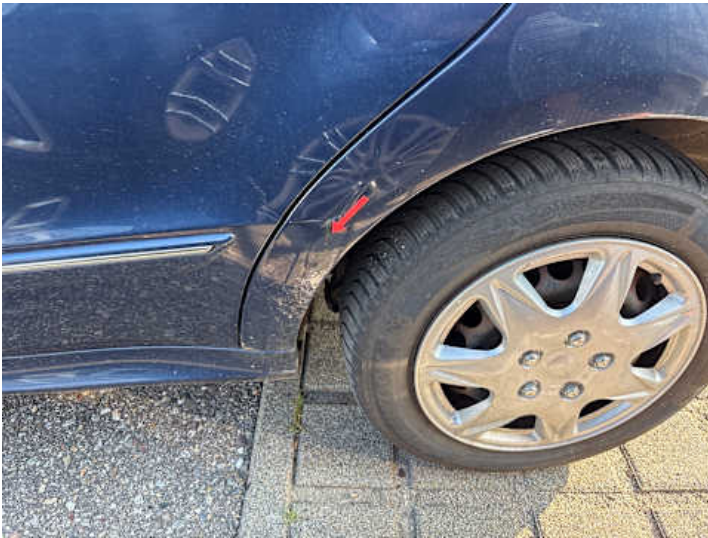
Seitenteil hinten links (Rost)

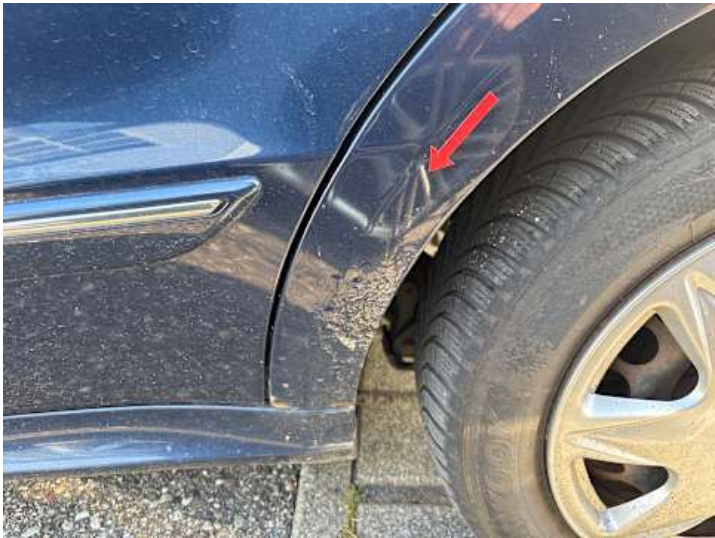
Seitenteil hinten links (Rost)

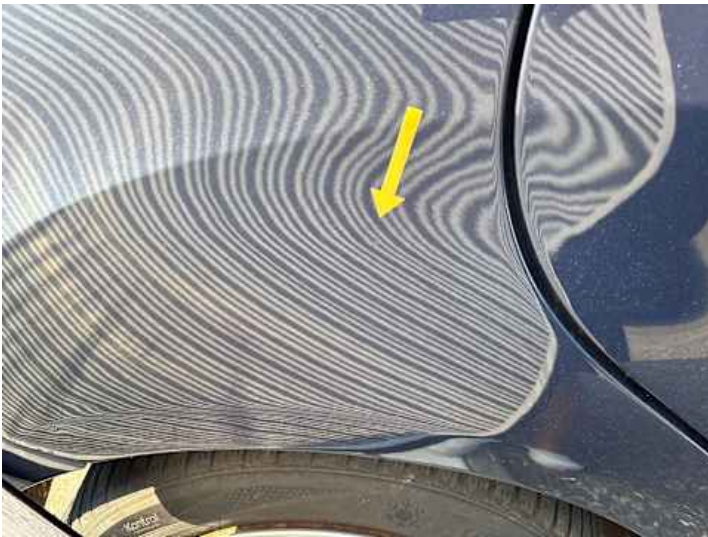
| Fahrzeugteil | Lackschichtdicke (in µm) | Fahrzeugteil | Lackschichtdicke (in µm) |
|---|---|---|---|
| Seitenteil hinten links | 180 | Seitenteil hinten rechts | 450 |

Seitenteil hinten rechts (Unsachgemäß instand gesetzt)

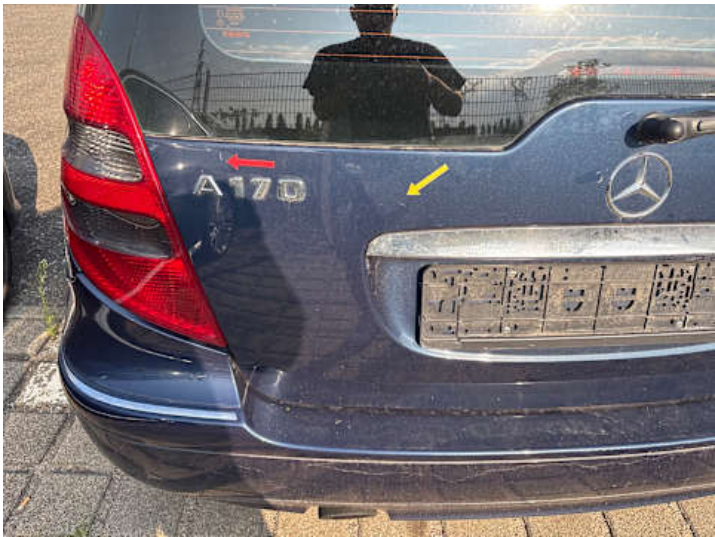
Heckklappe (Spaltmaße ungenau)

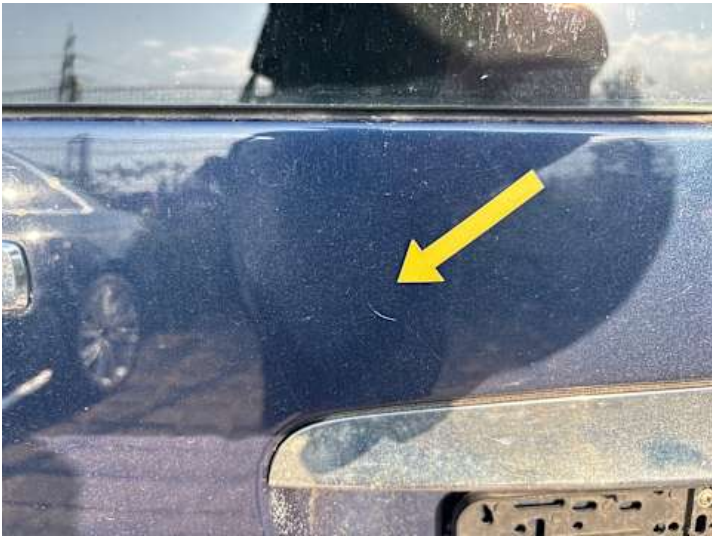
Heckklappe (Spaltmaße ungenau)

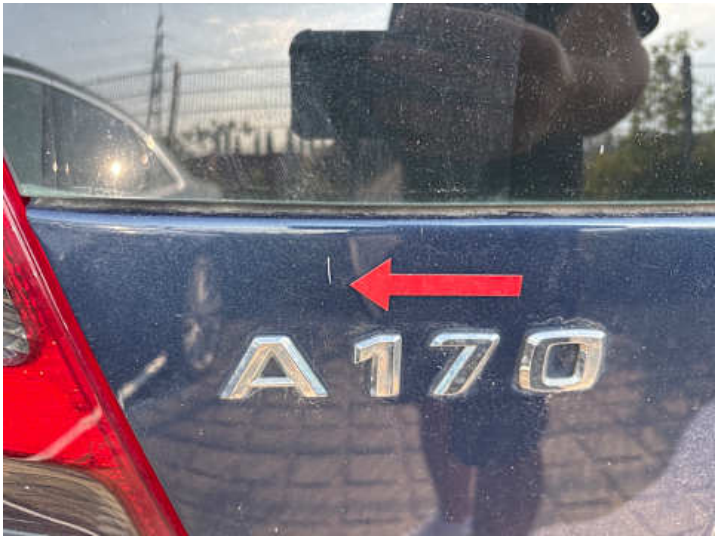
Heckklappe (Spaltmaße ungenau)

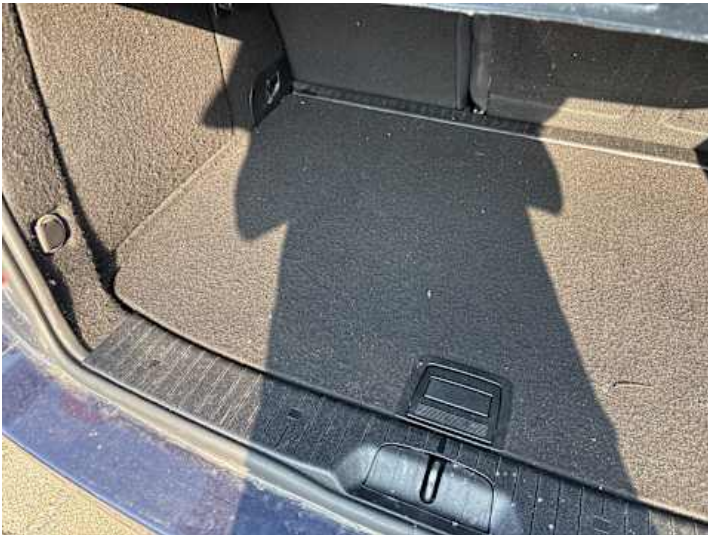
Innenraum (Diverse Schäden, Verschmutzung)

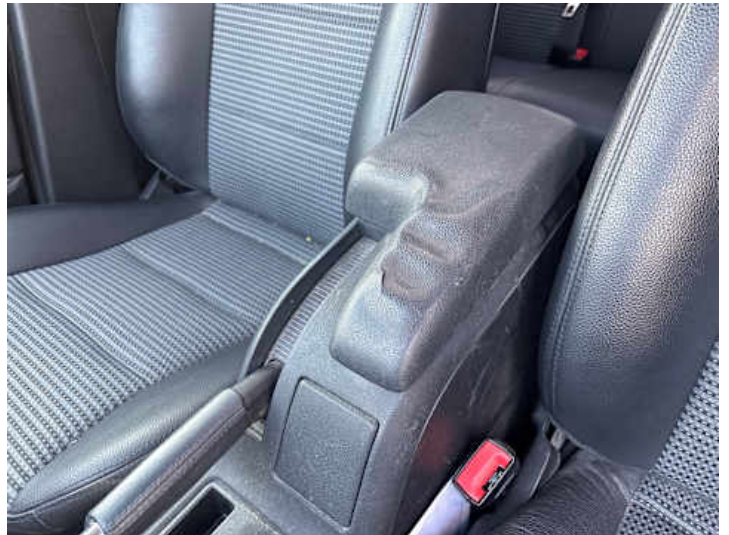
Innenraum (Diverse Schäden, Verschmutzung)

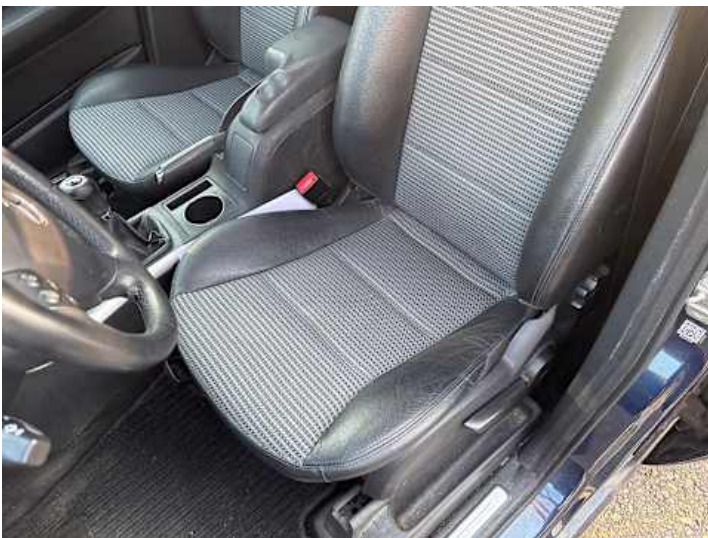
Innenraum (Diverse Schäden, Verschmutzung)

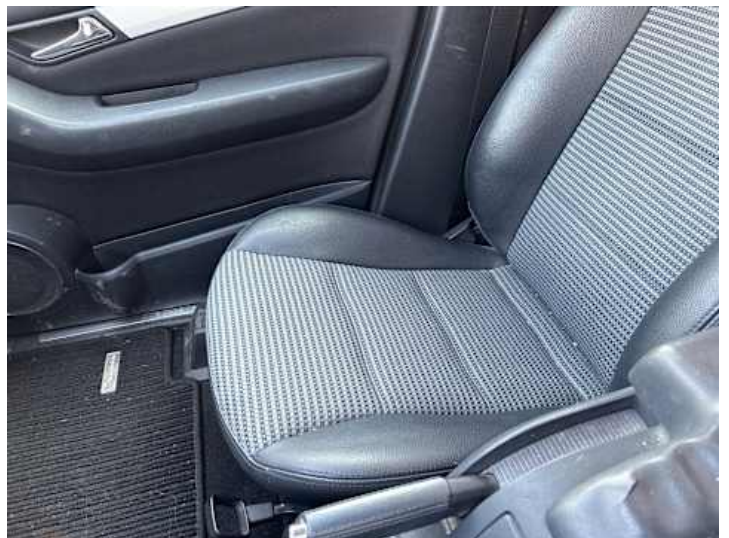
Innenraum (Diverse Schäden, Verschmutzung)

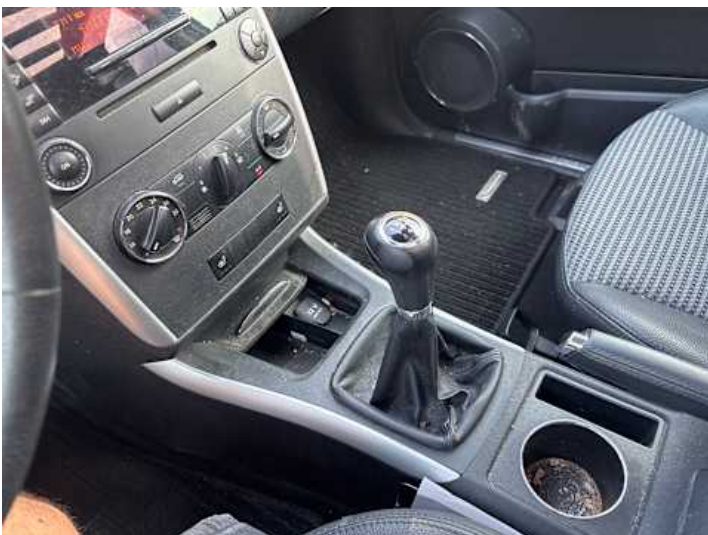
Innenraum (Diverse Schäden, Verschmutzung)
