## Lada Taiga Basis 4x4

EZ 12/2017 | Geländewagen | Benzin | Schaltgetriebe | 148.214km

Fahrzeug aufgenommen am: 31.07.2026

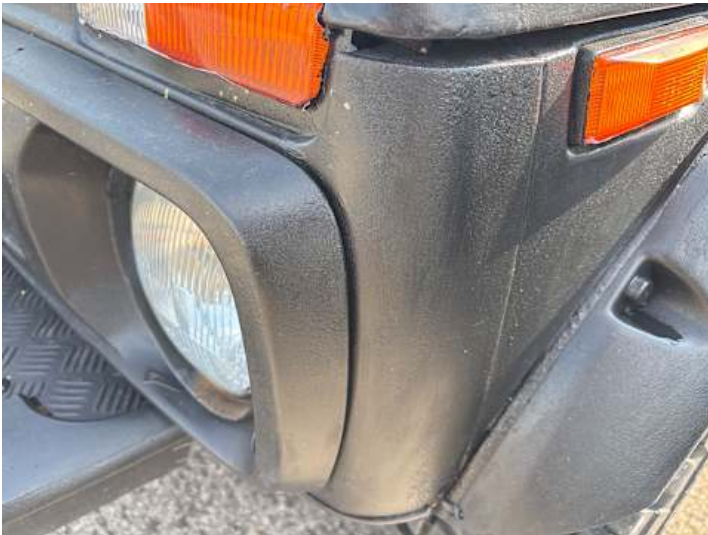
Stoßstange vorne (Lackschaden, Unsachgemäß instand gesetzt)

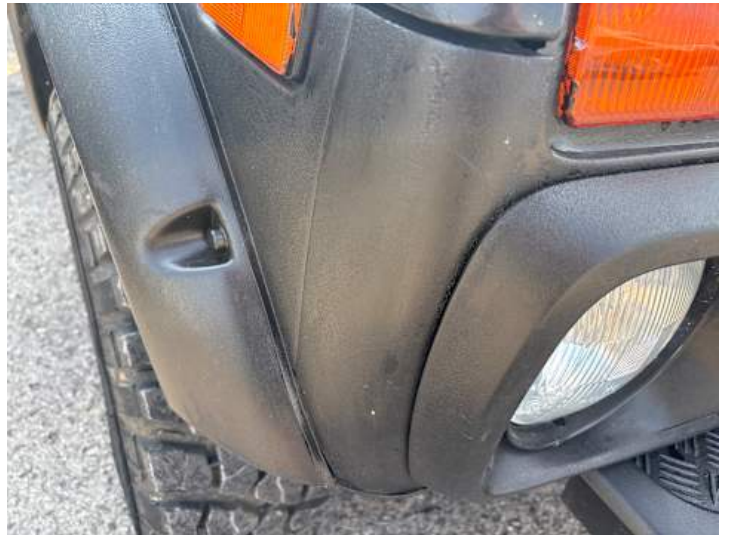
Stoßstange vorne (Lackschaden, Unsachgemäß instand gesetzt)

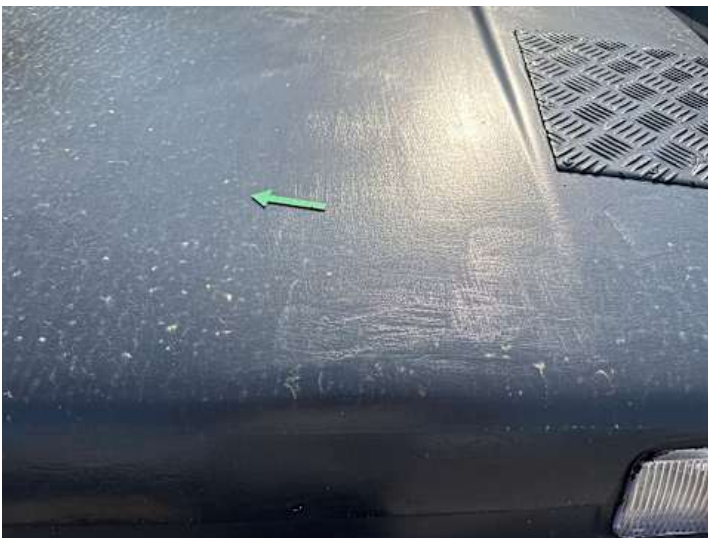
| Fahrzeugteil | Lackschichtdicke (in µm) | Fahrzeugteil | Lackschichtdicke (in µm) |
|---|---|---|---|
| Motorhaube | 280 | Heckklappe | - |

Fahrzeug wurde komplett unsachgemäß nachlackiert/gerollt.

Motorhaube (Lackschaden, Unsachgemäß instand gesetzt)

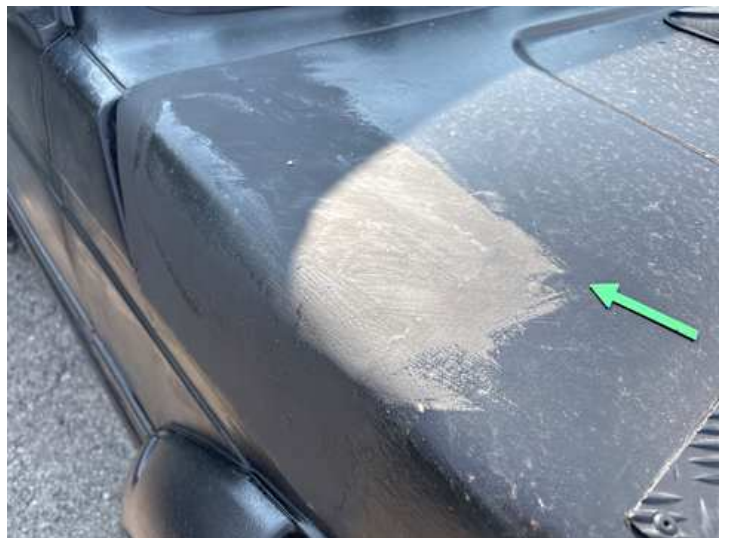
Motorhaube (Lackschaden, Unsachgemäß instand gesetzt)

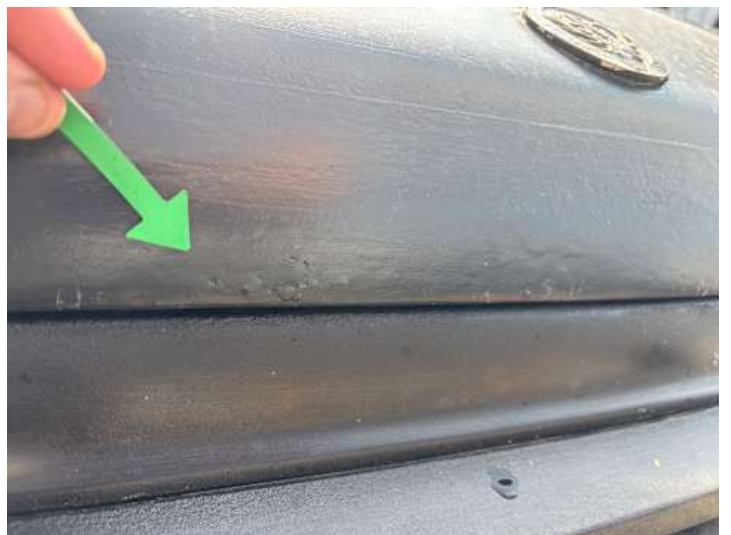
Motorhaube (Rost)

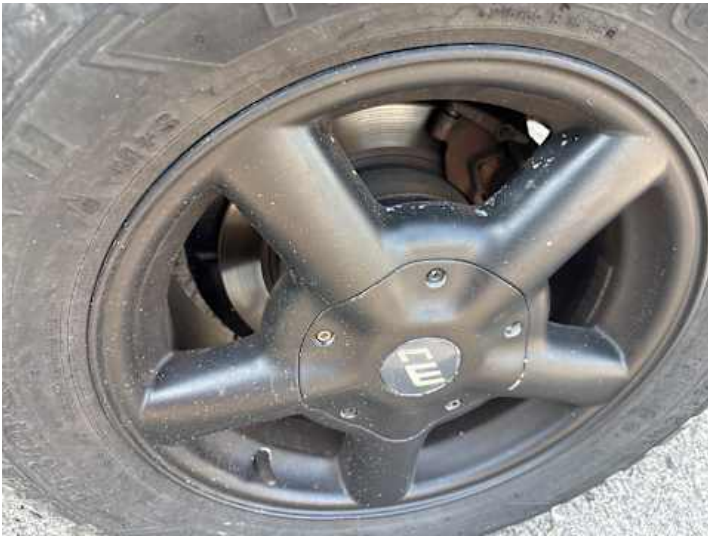
Rad (Kerben)

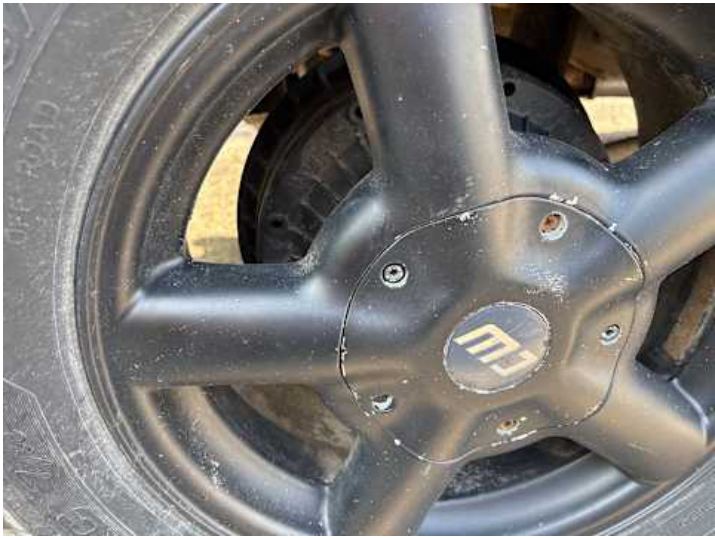
Rad (Kerben)

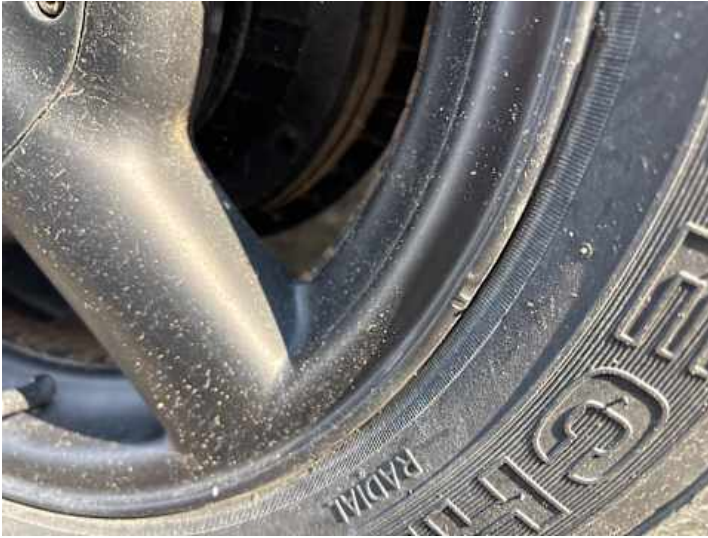
Rad (Kerben)

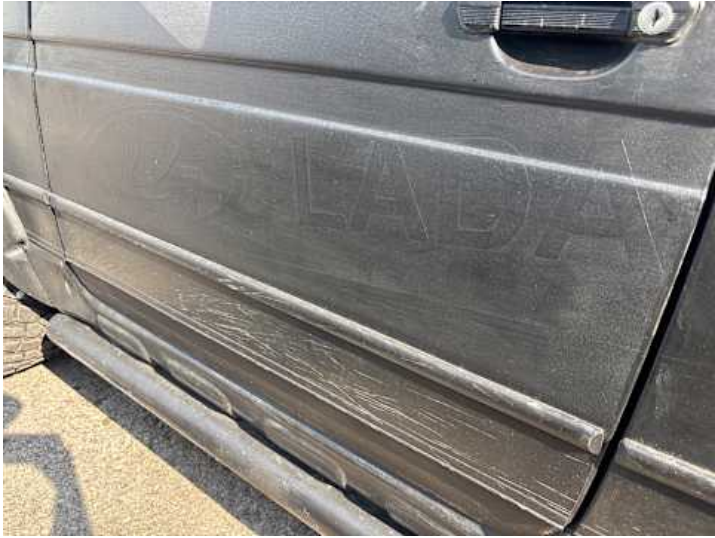
| Fahrzeugteil | Lackschichtdicke (in µm) | Fahrzeugteil | Lackschichtdicke (in µm) |
|---|---|---|---|
| Fahrertür | 280 | Beifahrertür | 270 |

Fahrtür (Lackschaden, Unsachgemäß instand gesetzt)

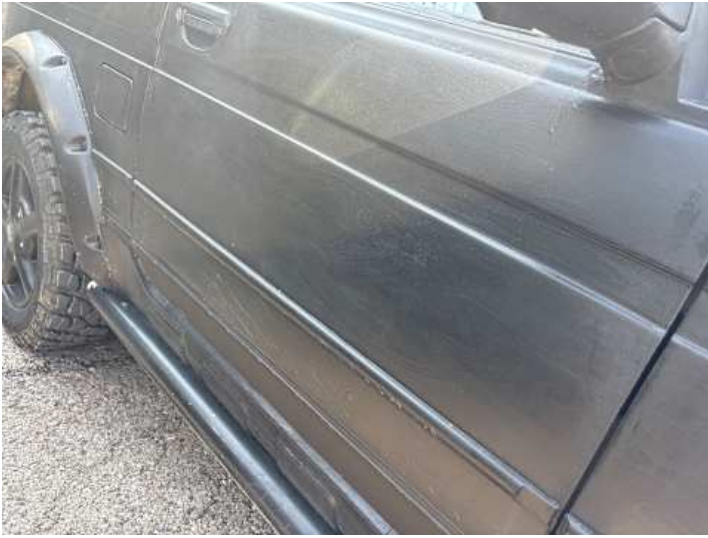
Beifahrtür (Lackschaden, Unsachgemäß instand gesetzt)

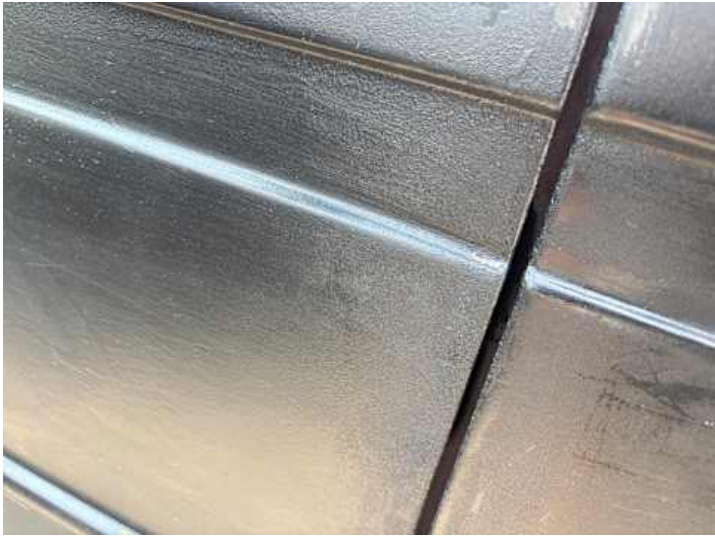
Beifahrtür (Lackschaden, Unsachgemäß instand gesetzt)

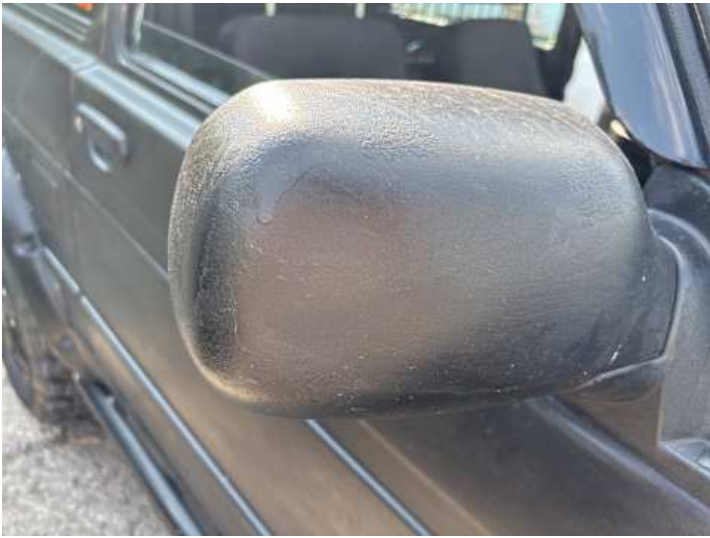
Beifahrertür (Lackschaden, Unsachgemäß instand gesetzt)

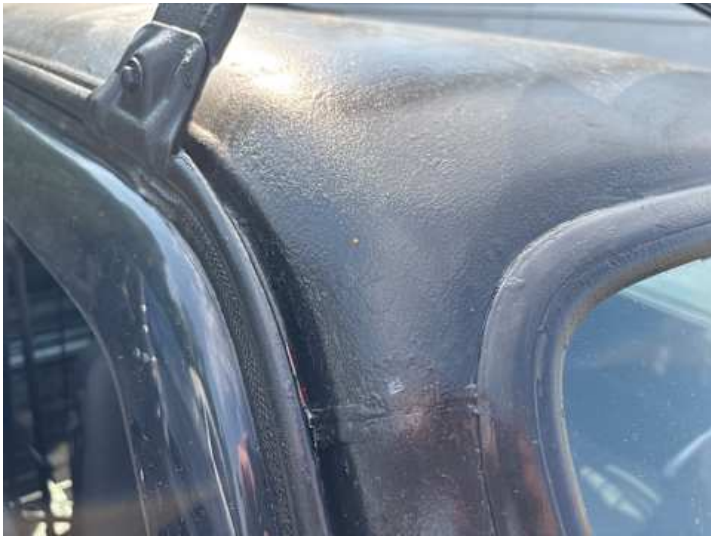
| Fahrzeugteil | Lackschichtdicke (in µm) | Fahrzeugteil | Lackschichtdicke (in µm) |
|---|---|---|---|
| Dach | 290 | | |

Dach (Lackschaden, Unsachgemäß instand gesetzt)

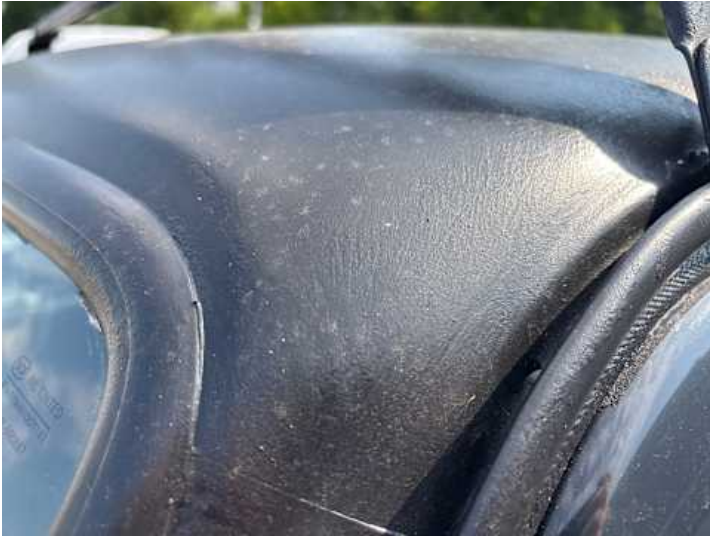
Dach (Lackschaden, Unsachgemäß instand gesetzt)

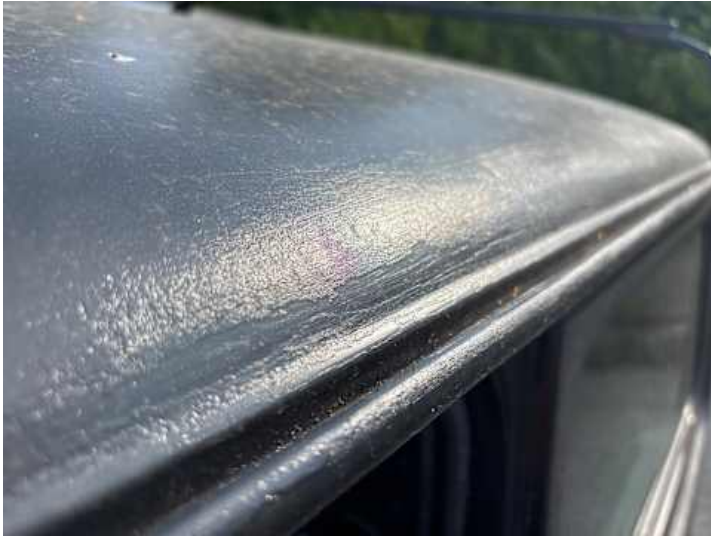
Dach (Lackschaden, Unsachgemäß instand gesetzt)

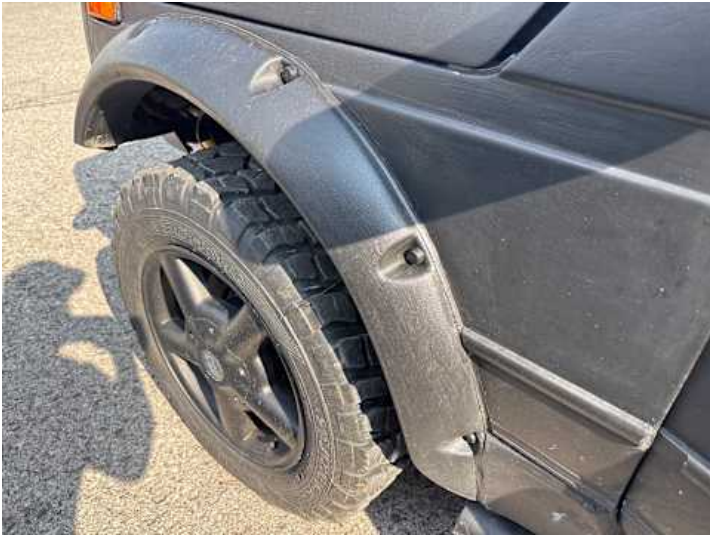
| Fahrzeugteil | Lackschichtdicke (in µm) | Fahrzeugteil | Lackschichtdicke (in µm) |
|---|---|---|---|
| Kotflügel vorne links | 270 | Kotflügel vorne rechts | 270 |

Kotflügel vorne links (Lackschaden, Unsachgemäß instand gesetzt)

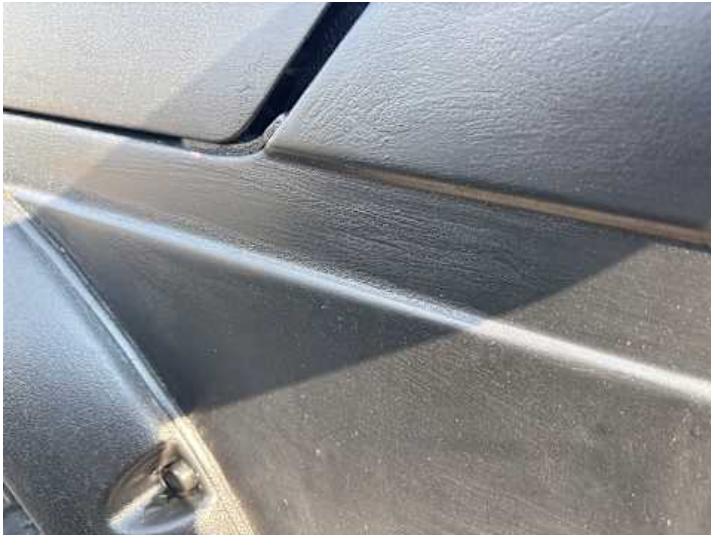
Kotflügel vorne links (Lackschaden, Unsachgemäß instand gesetzt)

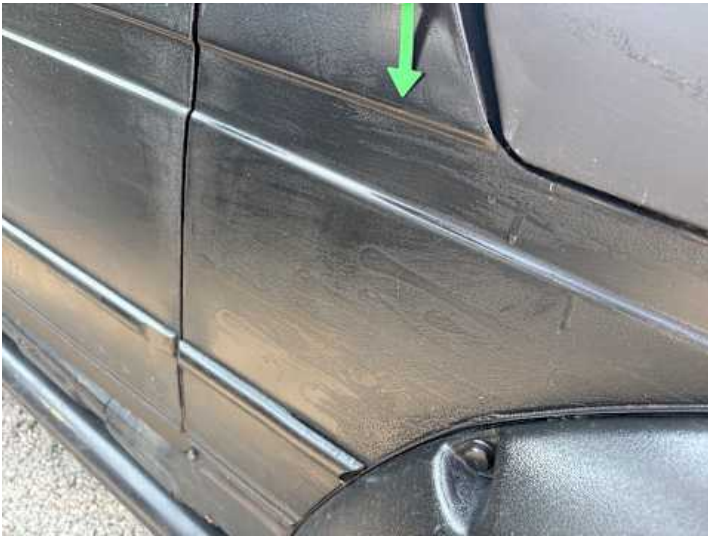
Kotflügel vorne rechts (Lackschaden, Unsachgemäß instand gesetzt)

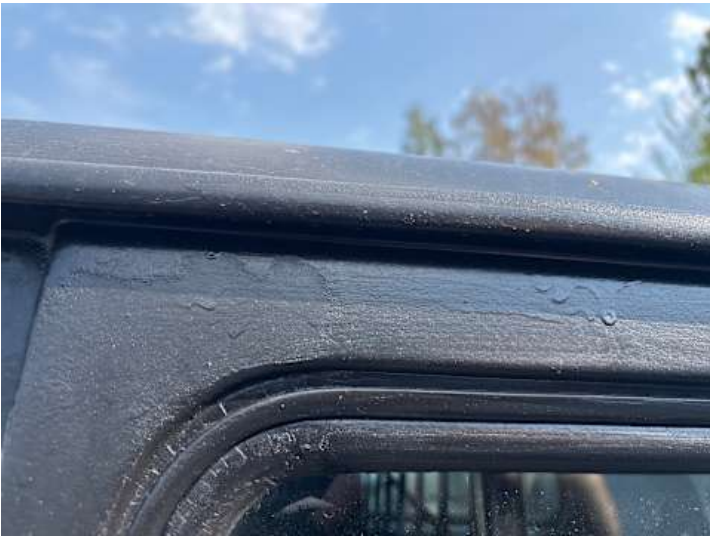
| Fahrzeugteil | Lackschichtdicke (in µm) | Fahrzeugteil | Lackschichtdicke (in µm) |
|---|---|---|---|
| Seitenteil hinten links | 290 | Seitenteil hinten rechts | 290 |

Seitenteil hinten links (Lackschaden, Unsachgemäß instand gesetzt)

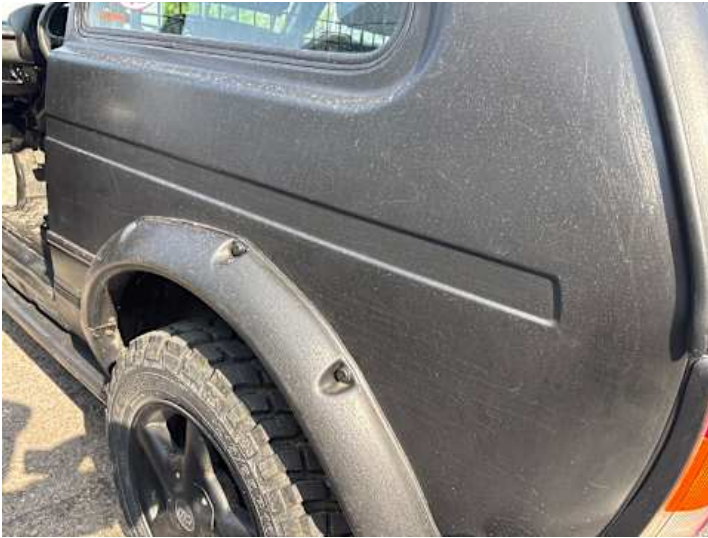
Seitenteil hinten links (Lackschaden, Unsachgemäß instand gesetzt)

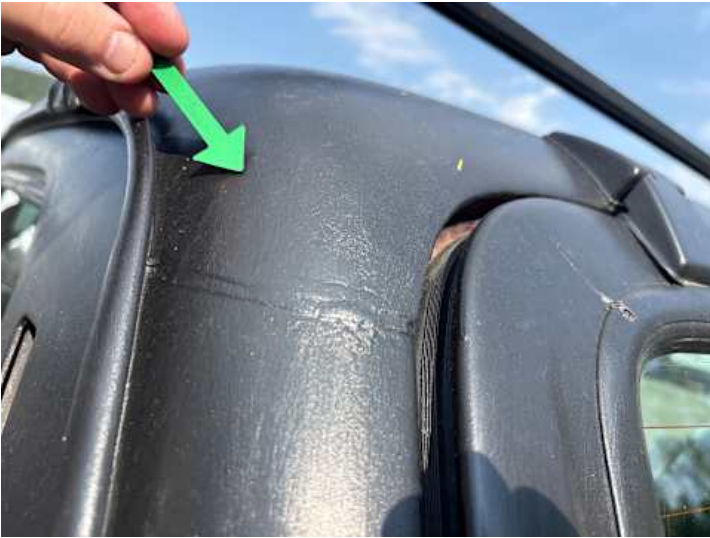
Seitenteil hinten links (Lackschaden, Unsachgemäß instand gesetzt)

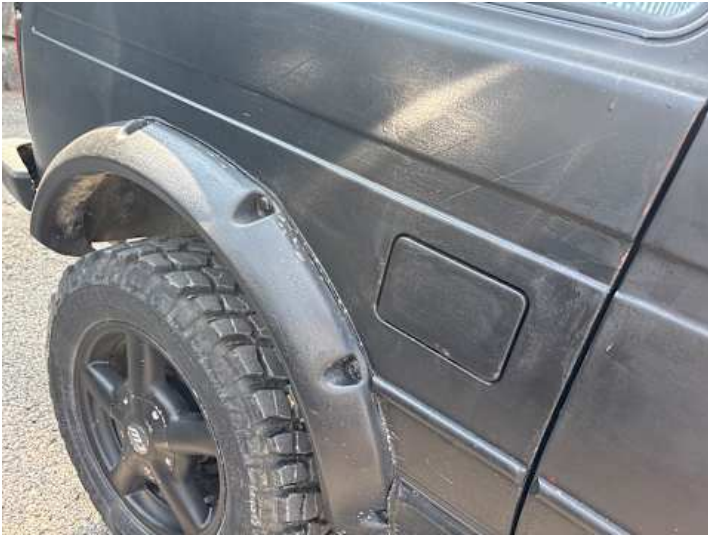
Seitenteil hinten rechts (Lackschaden, Unsachgemäß instand gesetzt)

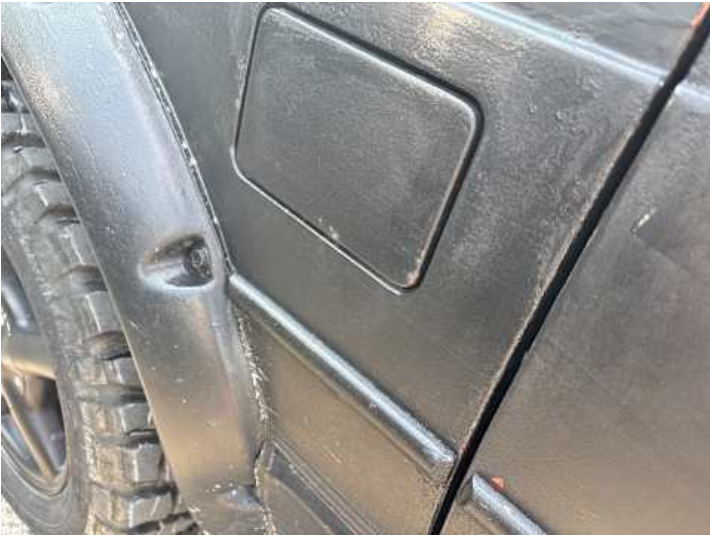
Seitenteil hinten rechts (Lackschaden, Unsachgemäß instand gesetzt)

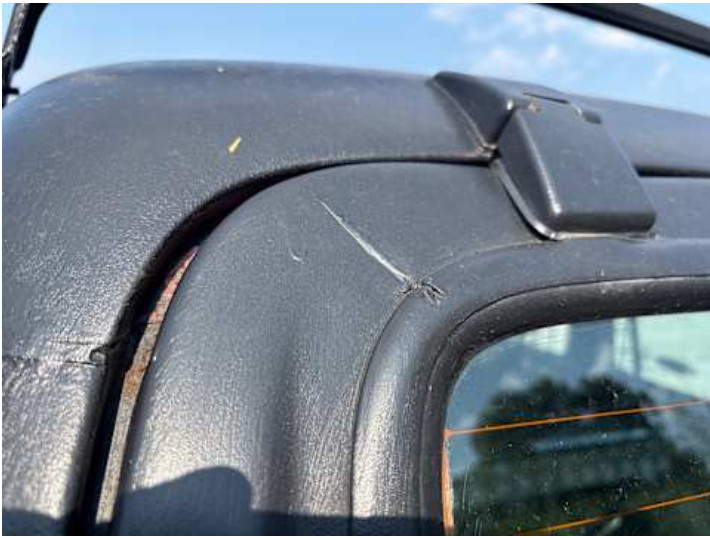
Heckklappe (Lackschaden, Unsachgemäß instand gesetzt)

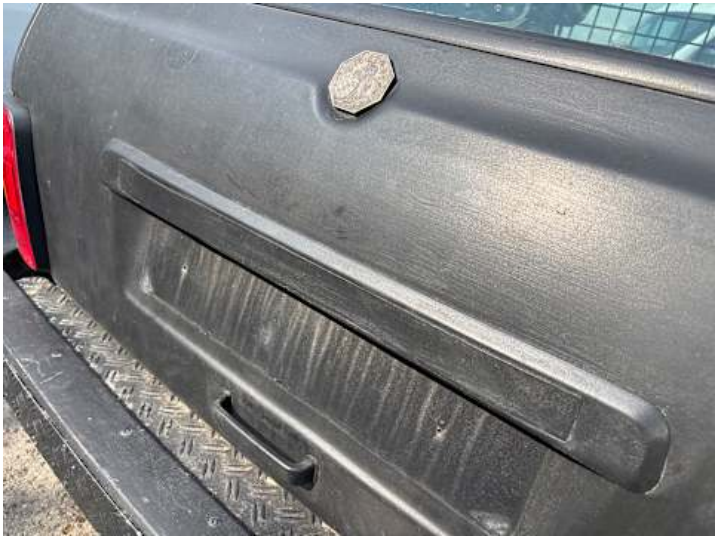
Heckklappe (Lackschaden, Unsachgemäß instand gesetzt)

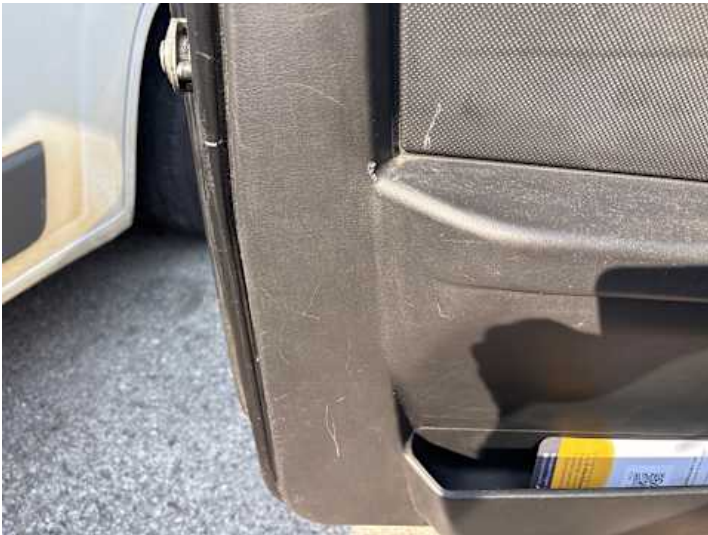
Innenraum (Kratzer)

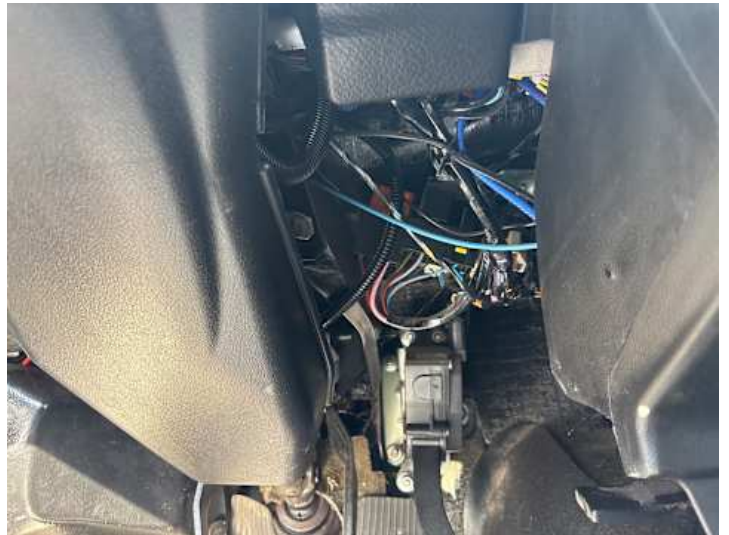
Innenraum (Diverse Schäden)

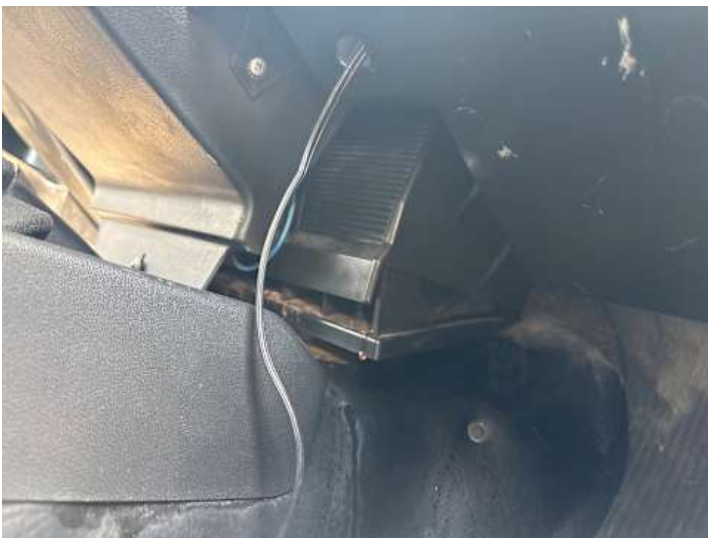
Innenraum (Diverse Schäden)

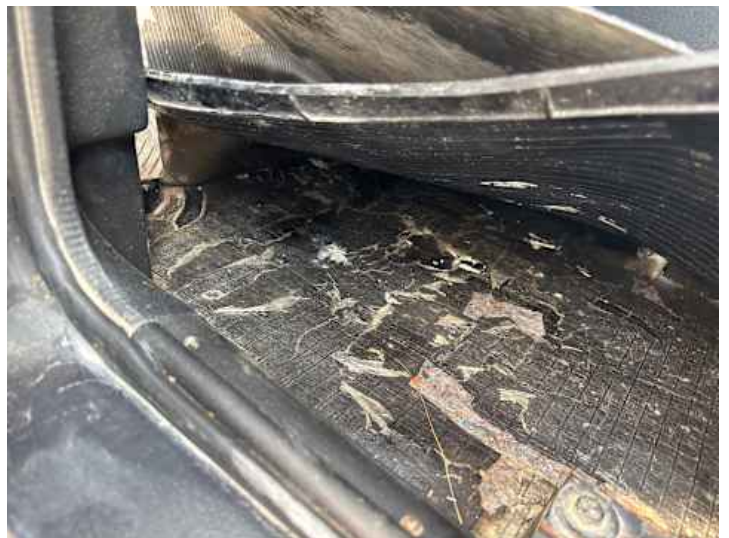
Innenraum (Diverse Schäden)

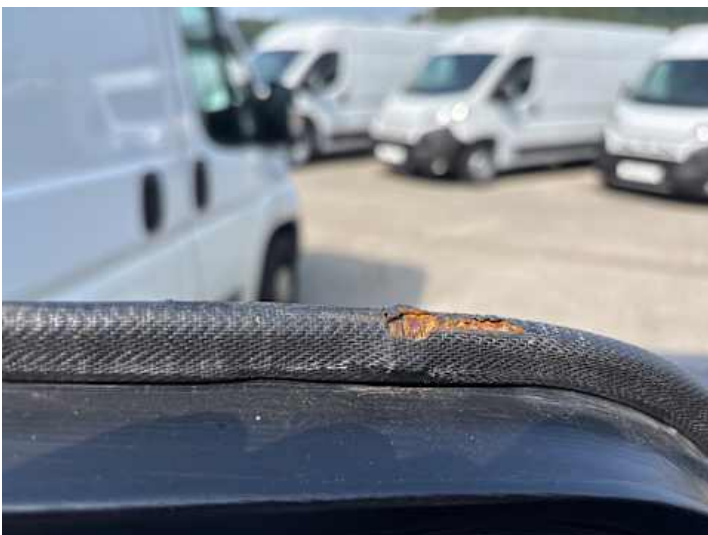
Innenraum (Riss/Bruch)

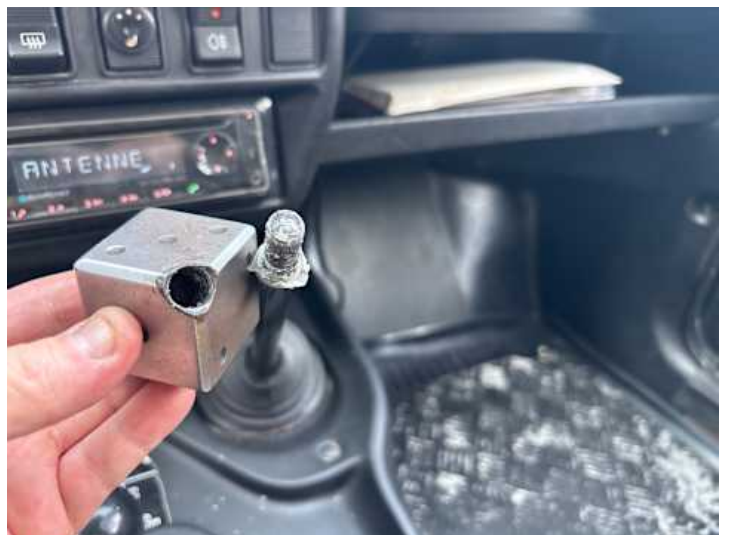
Innenraum (Riss/Bruch)
