## Volkswagen Bora

EZ 04/2001 | Kombi | Diesel | Schaltgetriebe | 218.615km  
Besteuerung: Differenzbesteuert (§25a UStG)  
Fahrzeugstandort: 76\*\*\*  
Fahrzeug aufgenommen am: 04.08.2026

# Hinweise zum Zustandsbericht

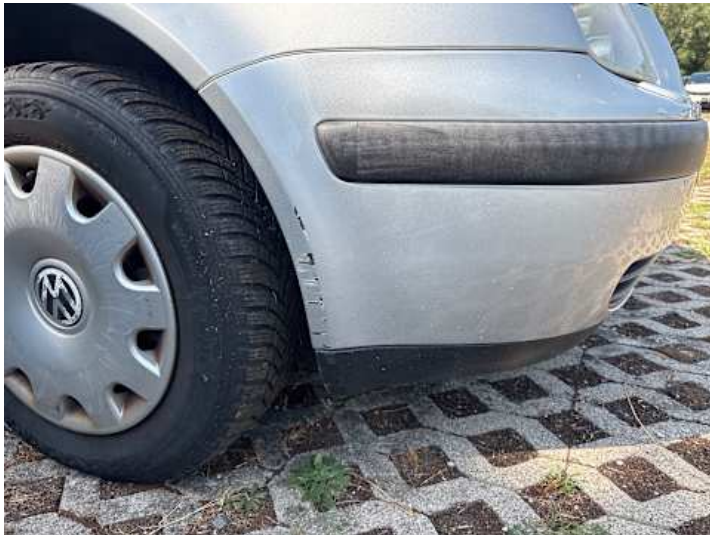
Stoßstange vorne (Kratzer)

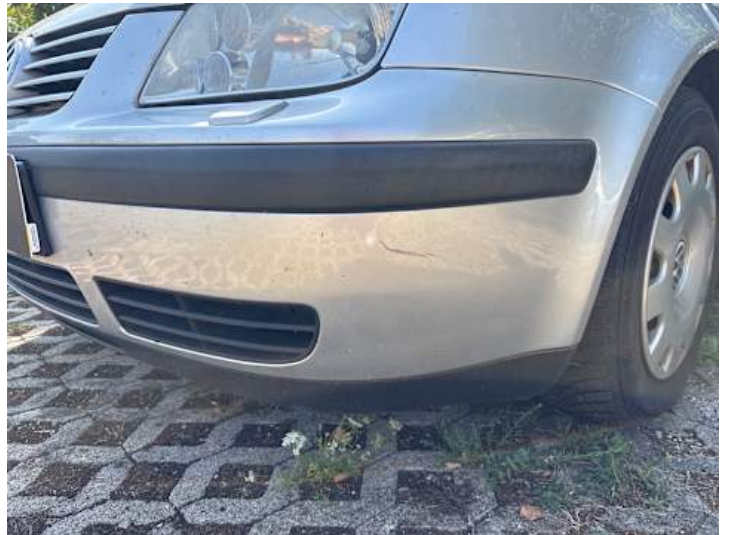
Stoßstange vorne (Kratzer)

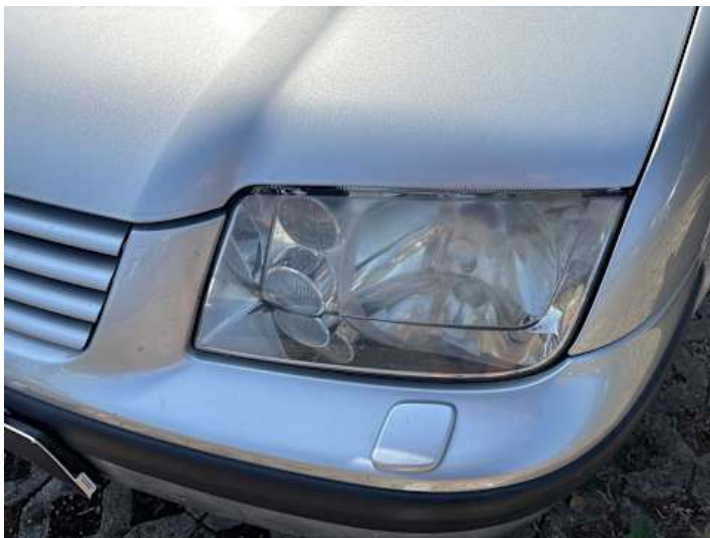
Scheinwerfer (links) (Blind)

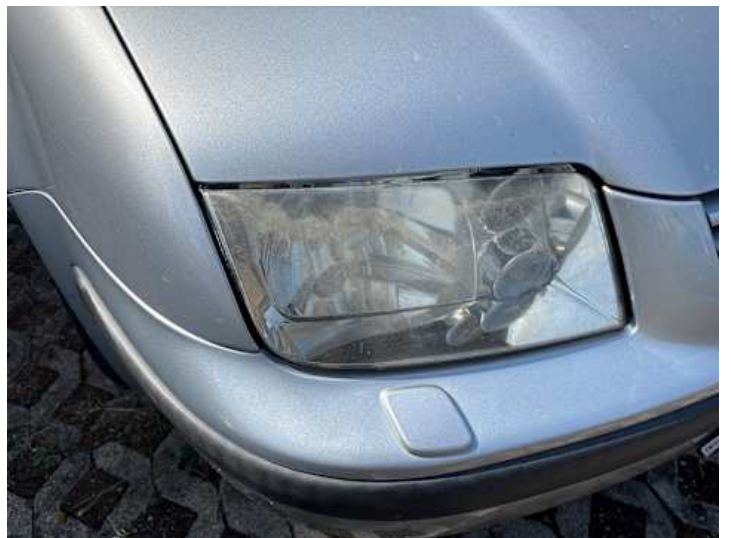
Scheinwerfer (rechts) (Blind)

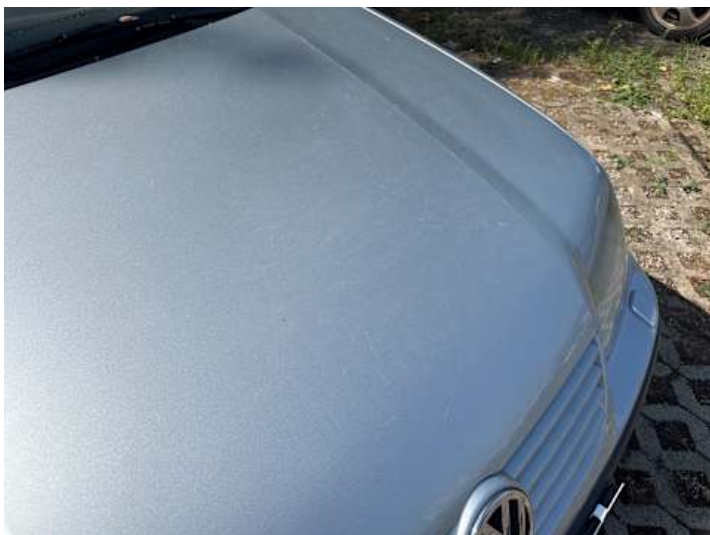
Motorhaube (Kratzer)

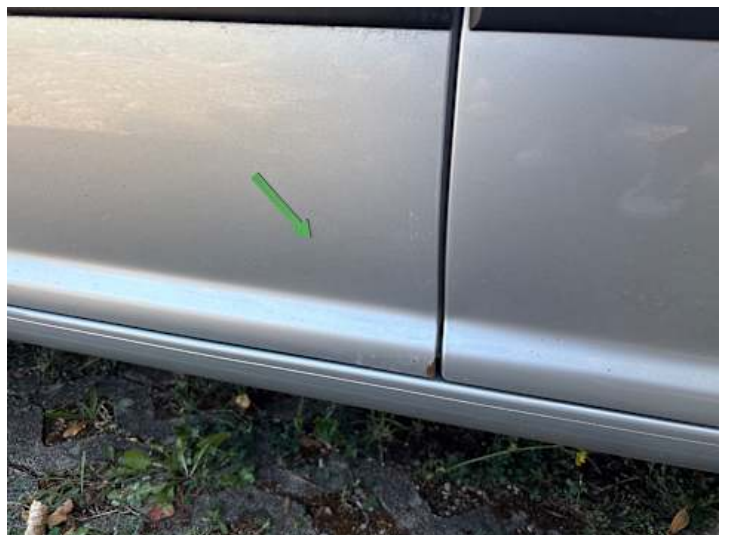
Fahrtür (Kratzer, Rost)

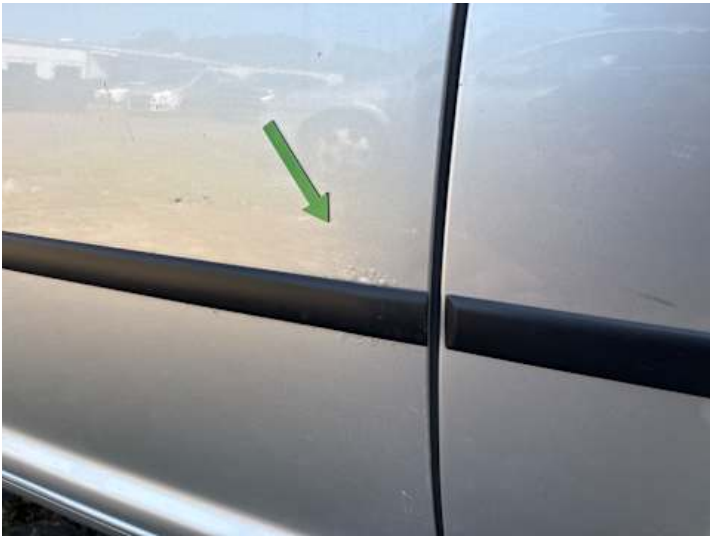
Fahrtür (Kratzer, Rost)

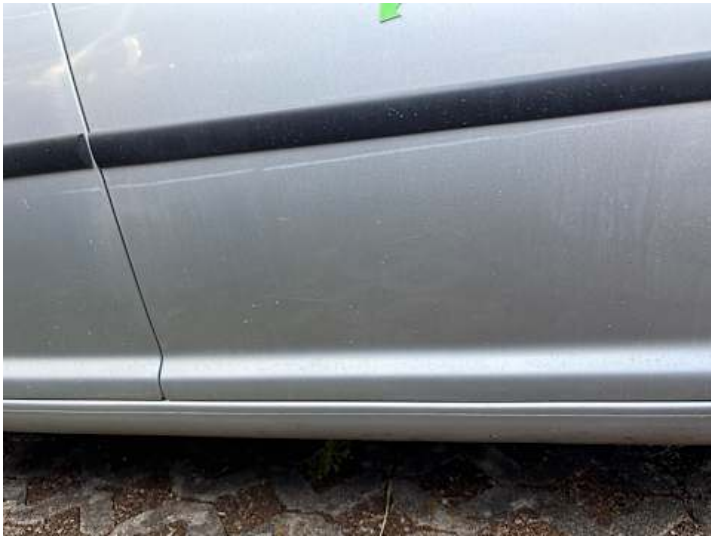
Beifahrtür (Kratzer)

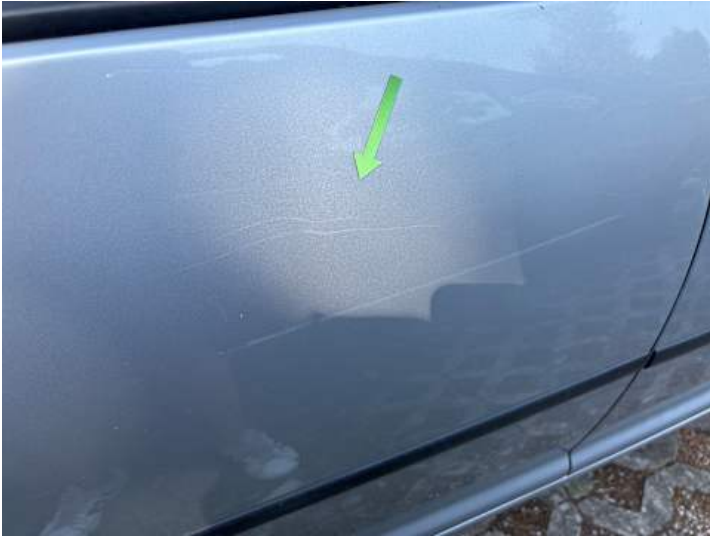
Türe hinten rechts (Kratzer)

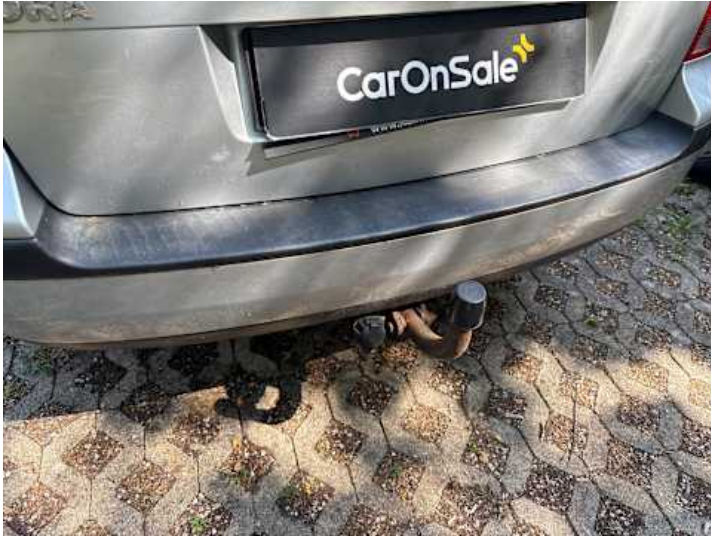
Stoßstange hinten (Kratzer)

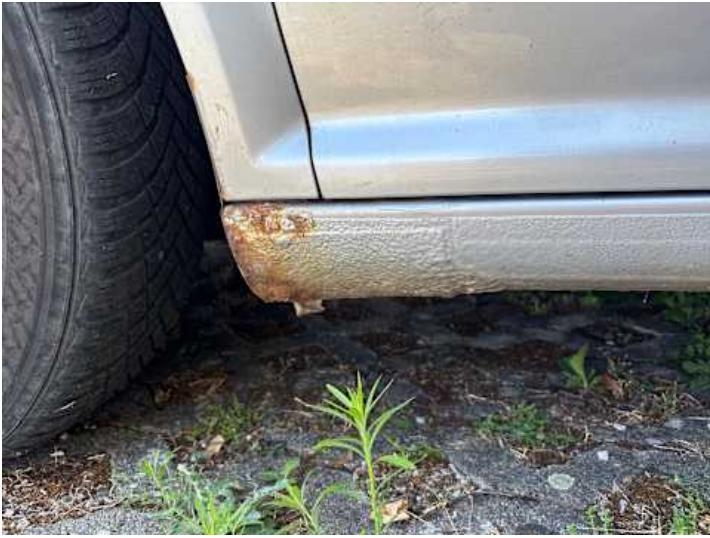
Schweller links (Rost)

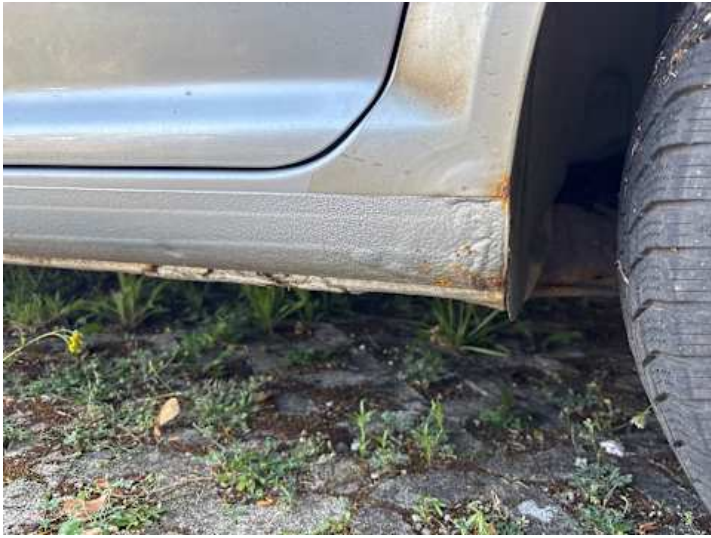
Schweller links (Rost)

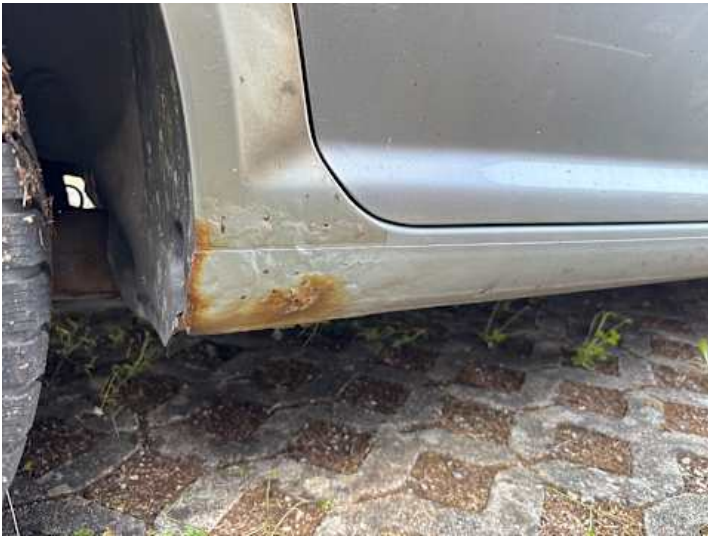
Schweller rechts (Rost)

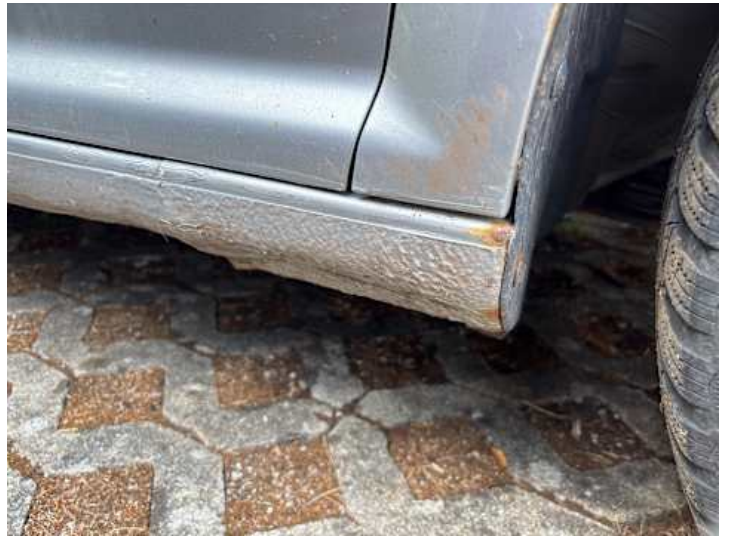
Schweller rechts (Rost)

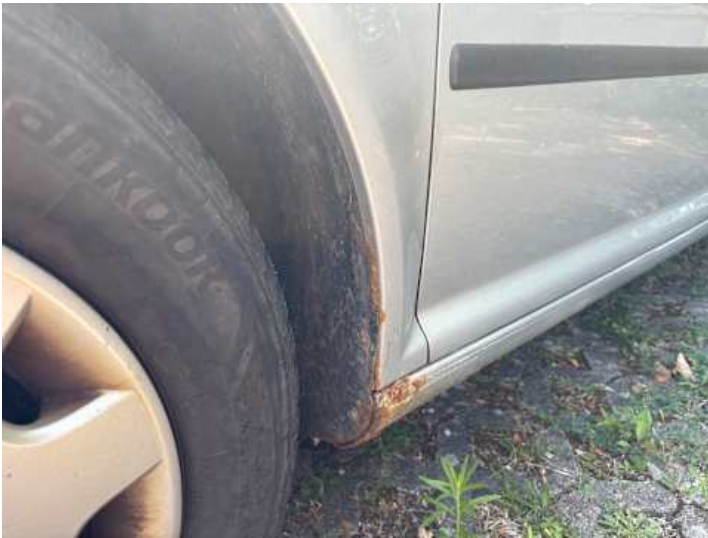
Kotflügel vorne links (Rost)

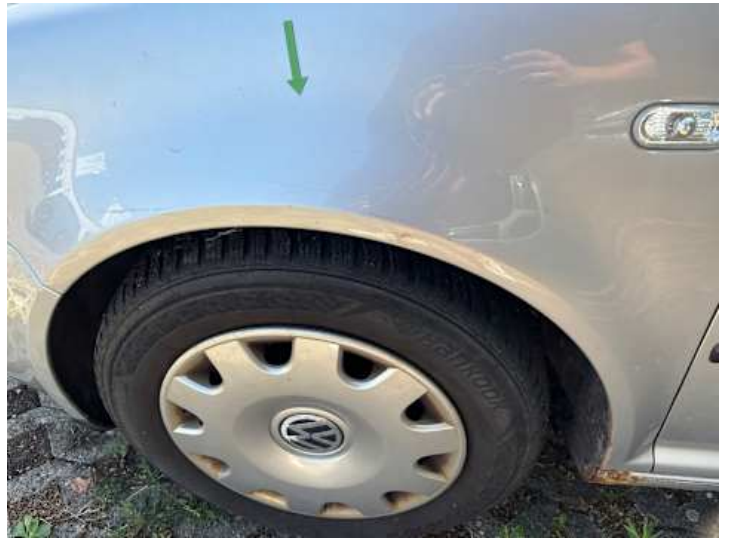
Kotflügel vorne links (Kratzer)

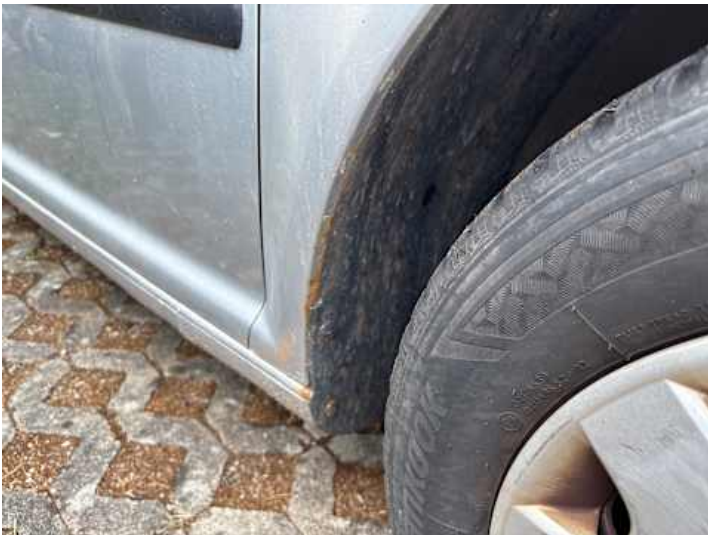
Kotflügel vorne rechts (Lackschaden, Rost)

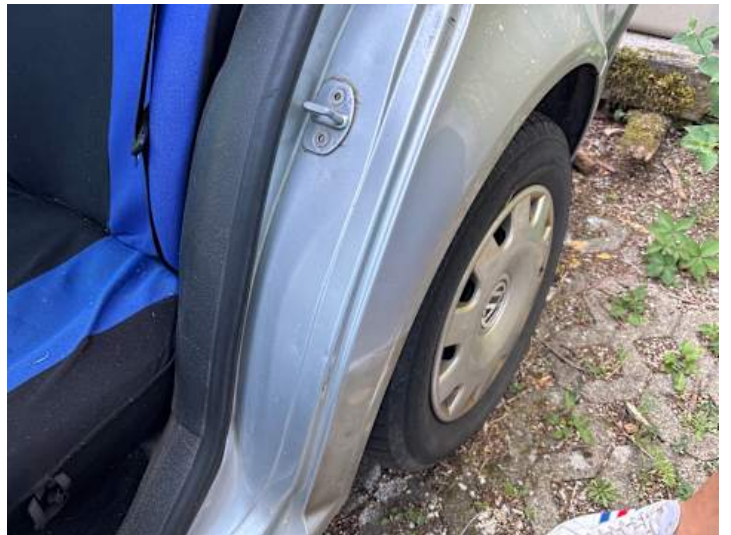
Seitenteil hinten links (Kratzer, Delle)

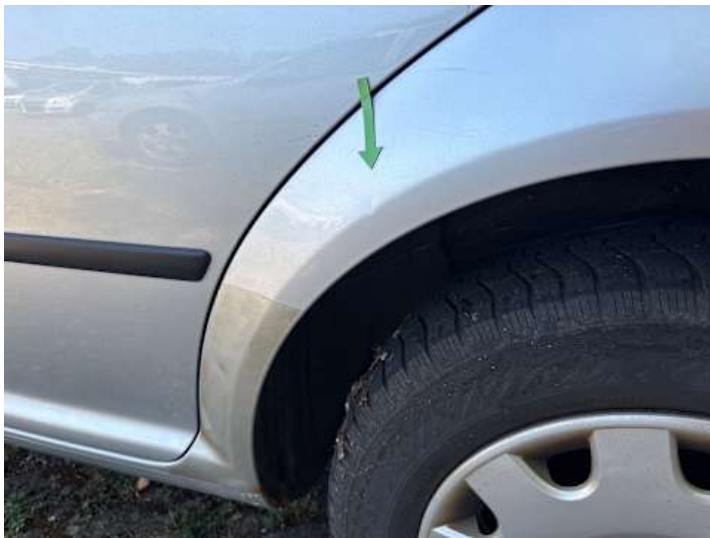
Seitenteil hinten links (Delle)

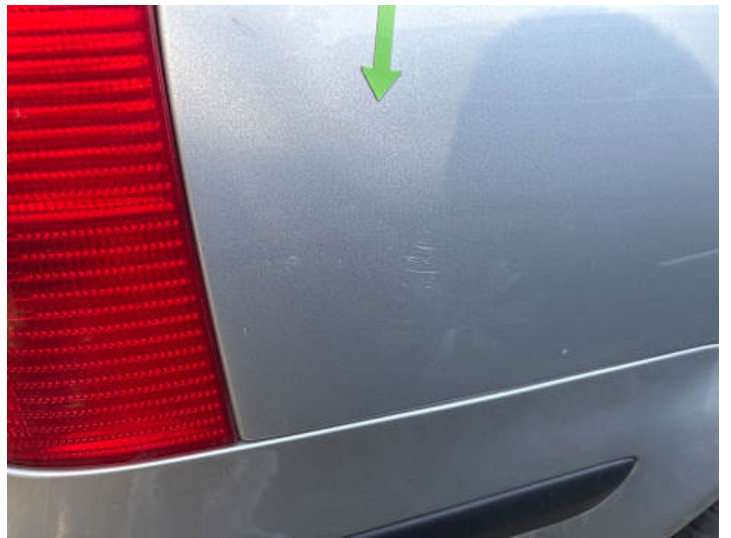
Seitenteil hinten rechts (Kratzer)

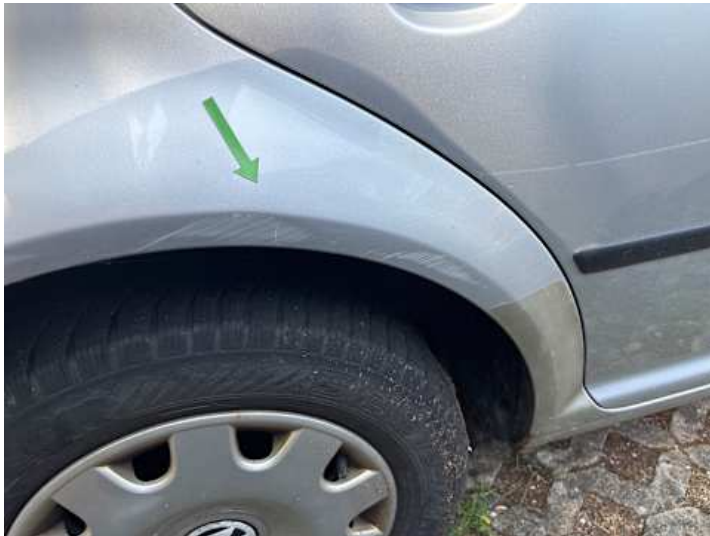
Seitenteil hinten rechts (Kratzer)

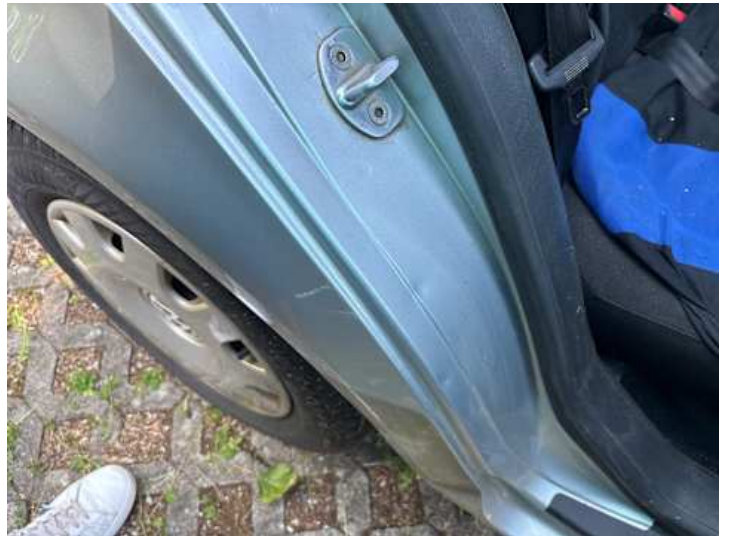
Seitenteil hinten rechts (Kratzer, Delle)

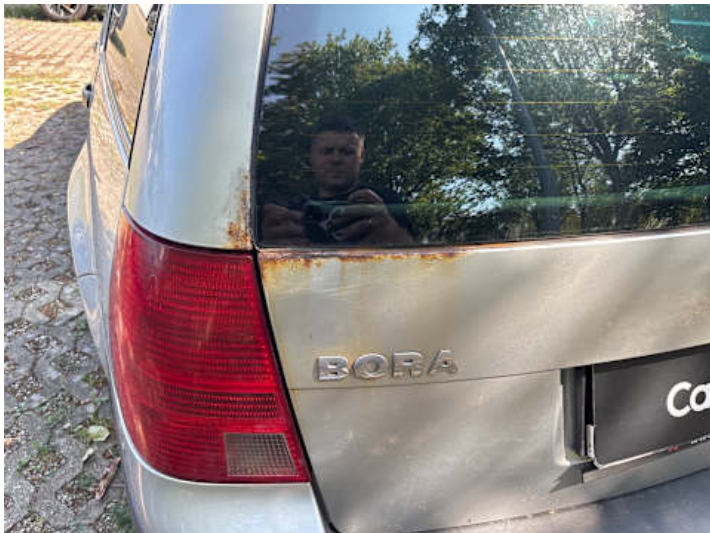
Heckklappe (Rost)

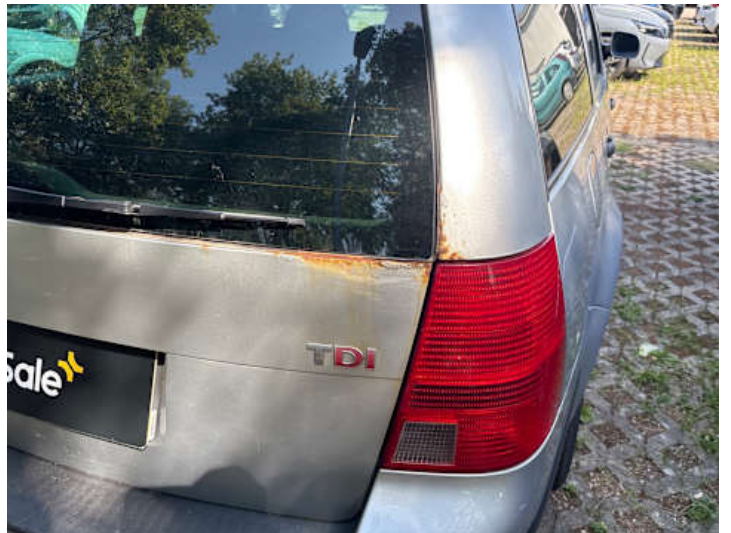
Heckklappe (Rost)

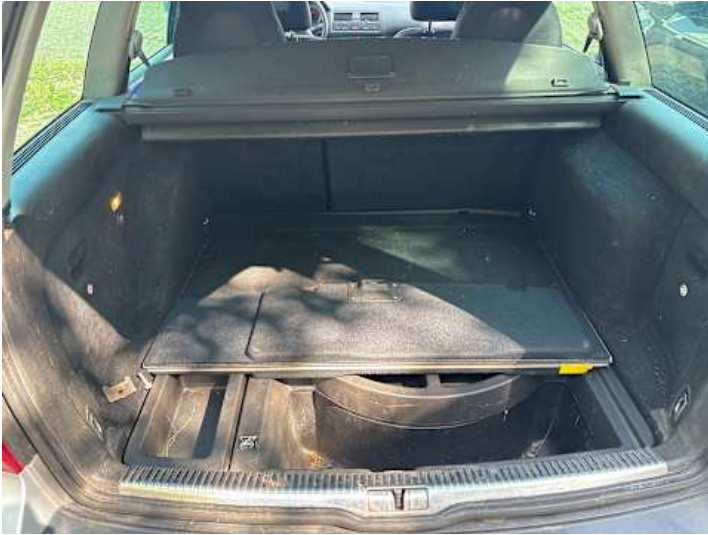
Innenraum (Verschleiß)

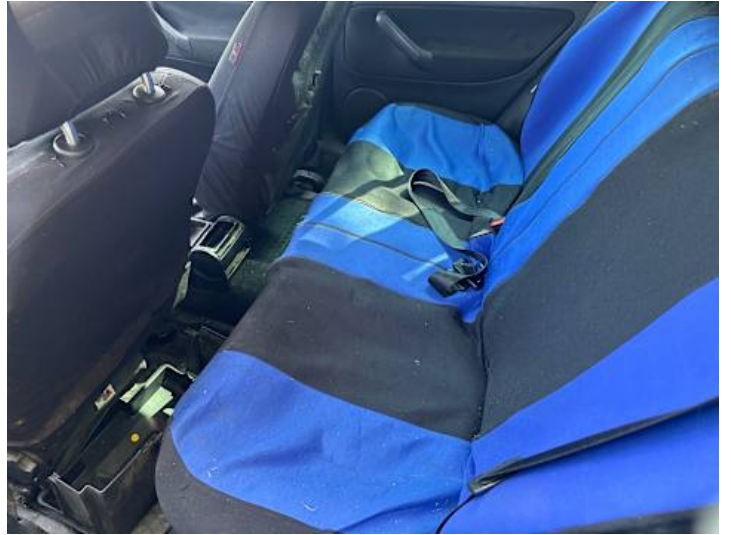
Innenraum (Verschleiß)

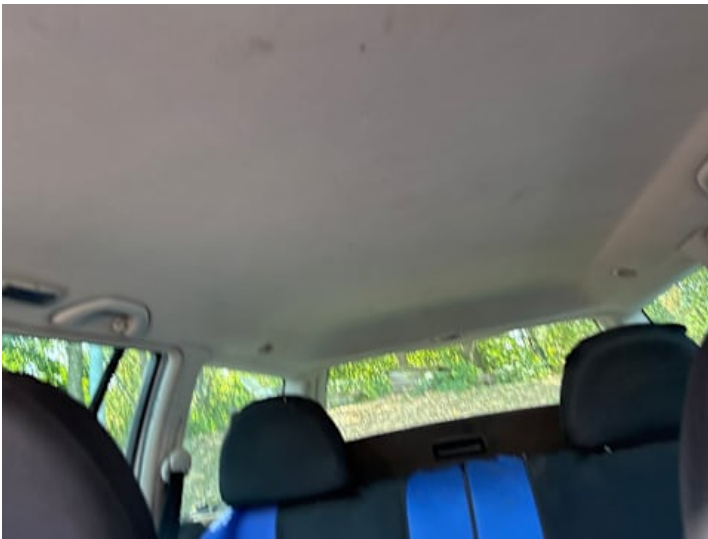
Innenraum (Verschleiß)

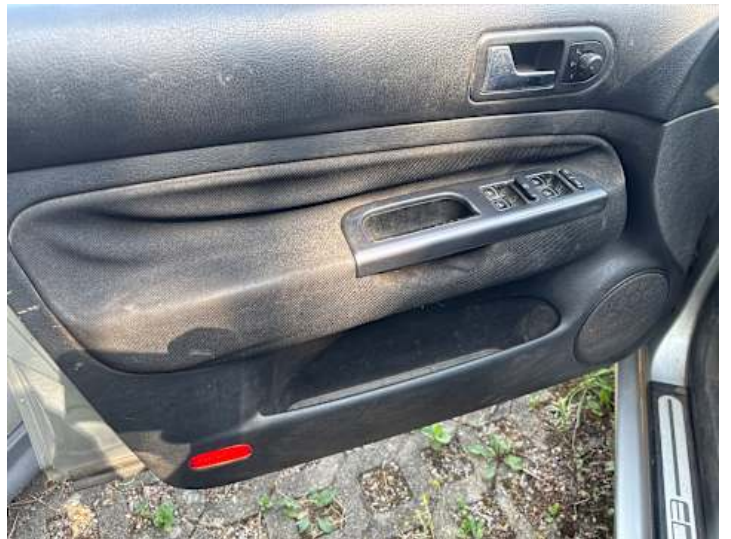
Innenraum (Verschleiß)

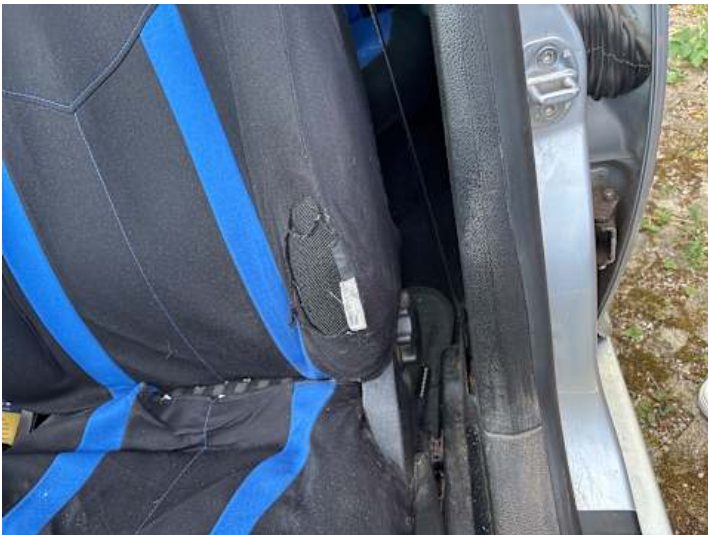
Innenraum (Verschleiß)

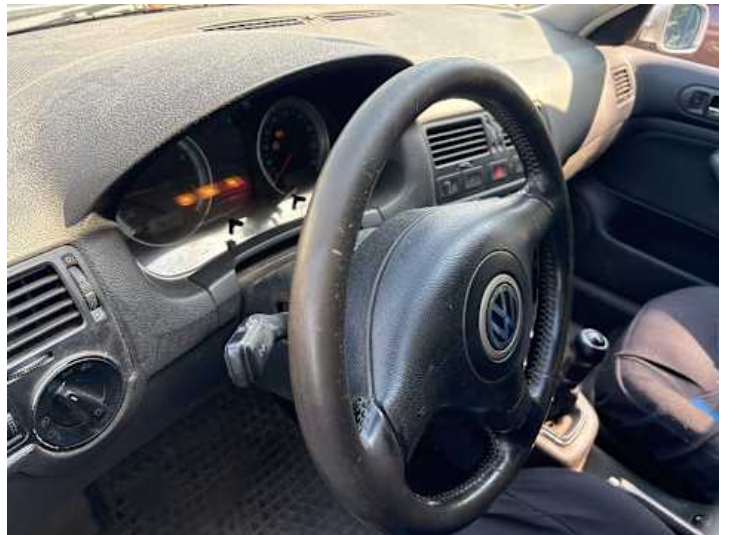
Innenraum (Verschleiß)

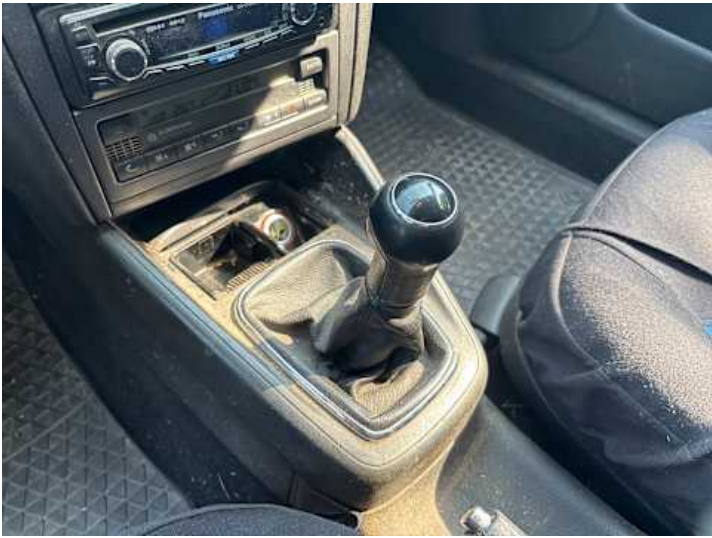
Innenraum (Verschleiß)
