## Subaru Forester Active+

EZ 05/2019 | Geländewagen | Benzin | Automatikgetriebe | 110.331km  
Besteuerung: Differenzbesteuert (§25a UStG)  
Fahrzeugstandort: 92\*\*\*  
Fahrzeug aufgenommen am: 03.08.2026

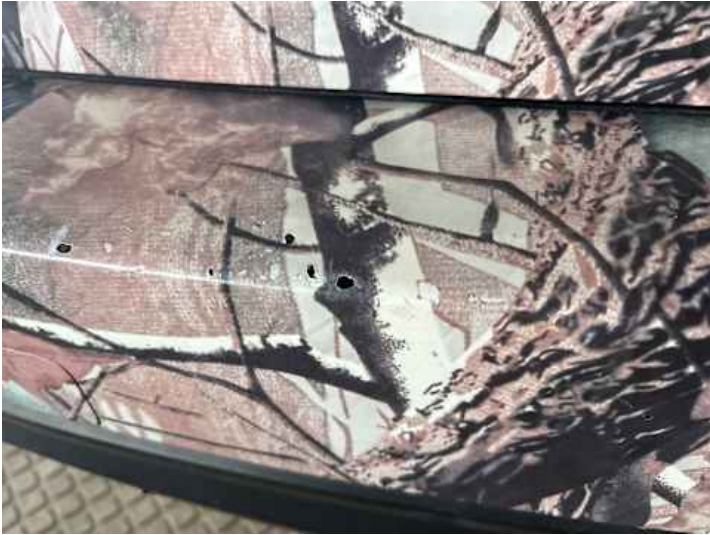
Stoßstange hinten (Kratzer)

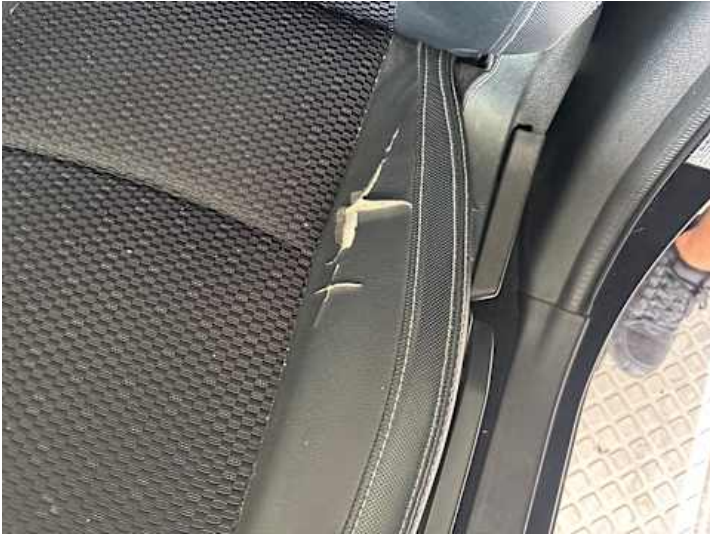
Innenraum (Riss/Bruch)
