## Opel Mokka Innovation

EZ 04/2018 | Geländewagen | Autogas | Schaltgetriebe | 137.947km  
Besteuerung: Differenzbesteuert (§25a UStG)  
Fahrzeugstandort: 21\*\*\*  
Fahrzeug aufgenommen am: 31.07.2026

# Hinweise zum Zustandsbericht

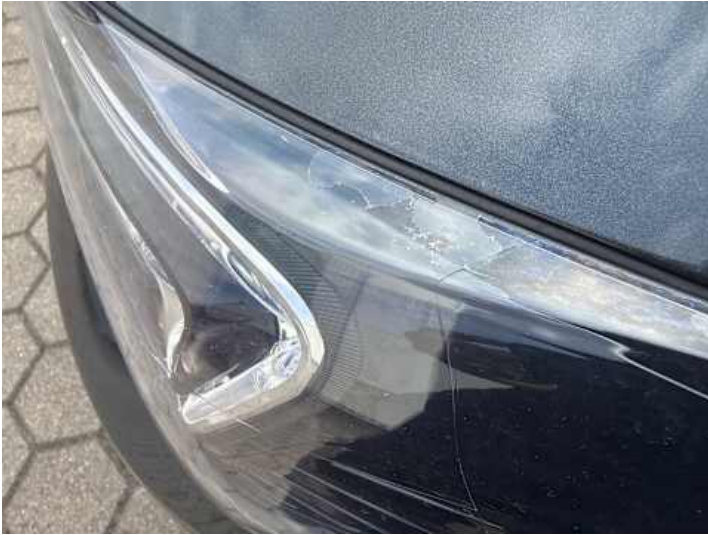
Scheinwerfer (links) (Anderer Schaden): Beschichtung löst sich

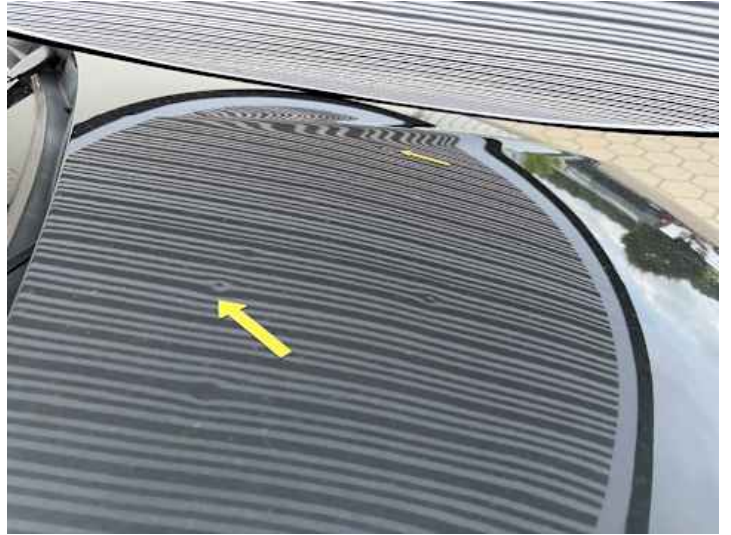
Motorhaube (Anderer Schaden): Hagelschaden

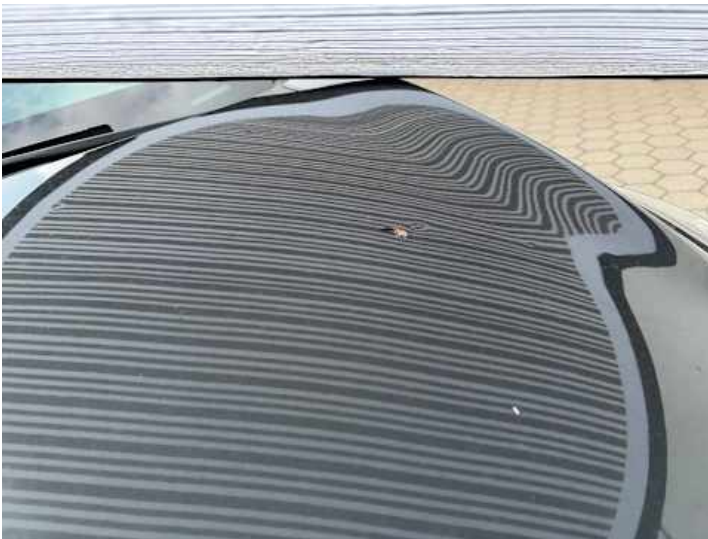
Motorhaube (Anderer Schaden): Hagelschaden

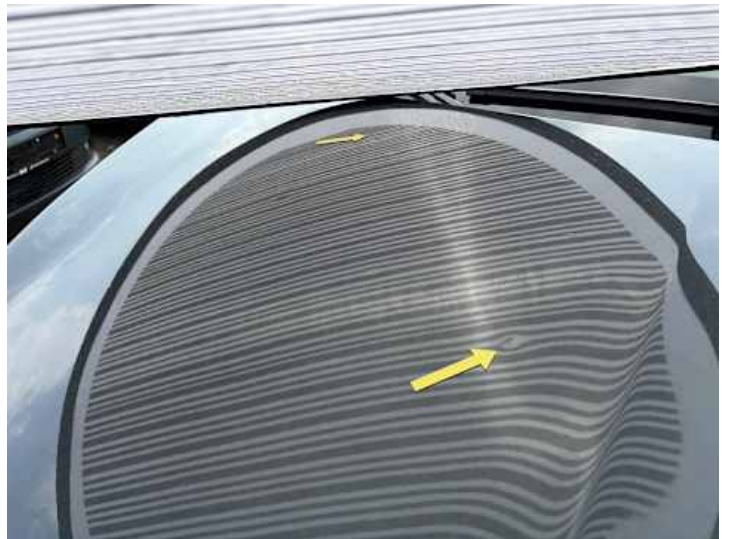
Motorhaube (Anderer Schaden): Hagelschaden

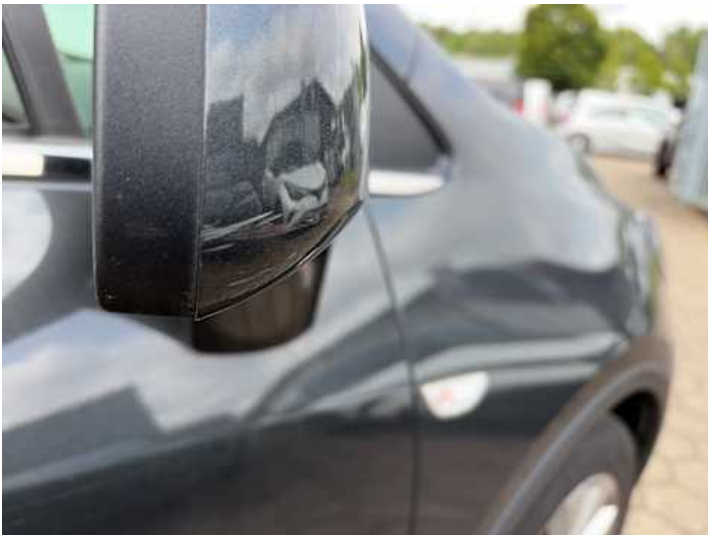
Beifahrertür (Kratzer)

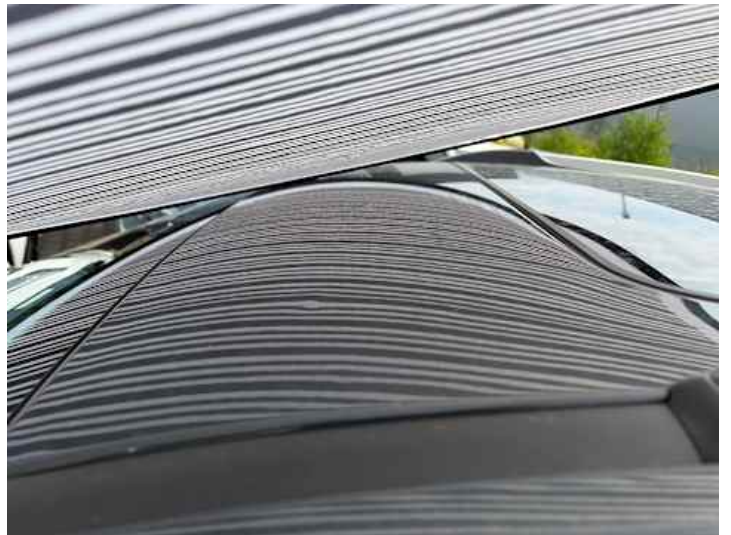
Dach (Anderer Schaden): Hagelschaden

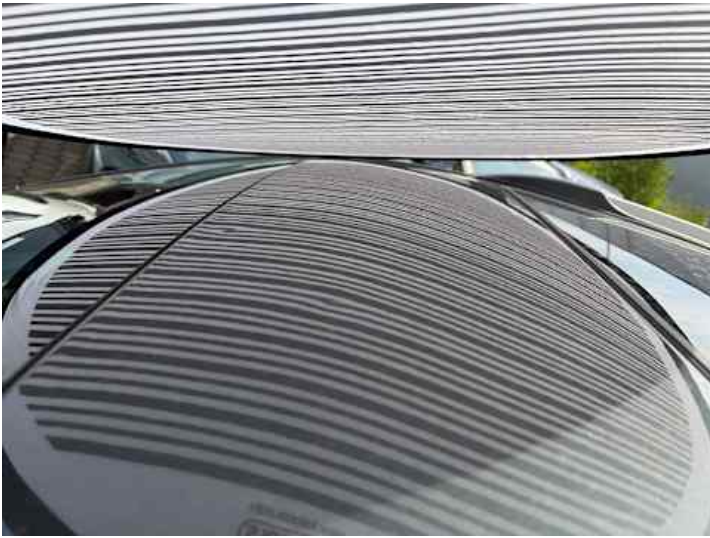
Dach (Anderer Schaden): Hagelschaden

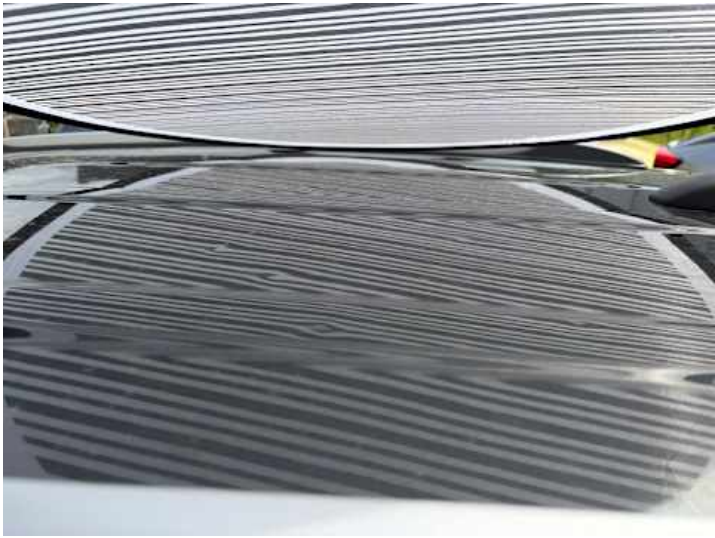
Dach (Anderer Schaden): Hagelschaden

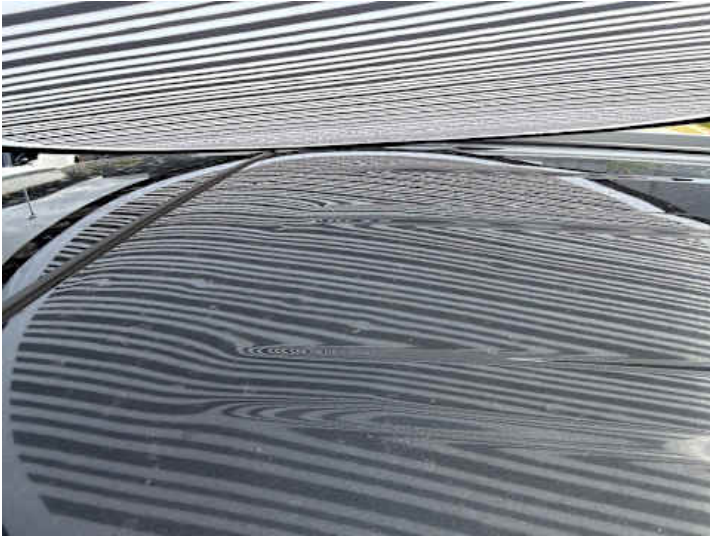
Dach (Anderer Schaden): Hagelschaden

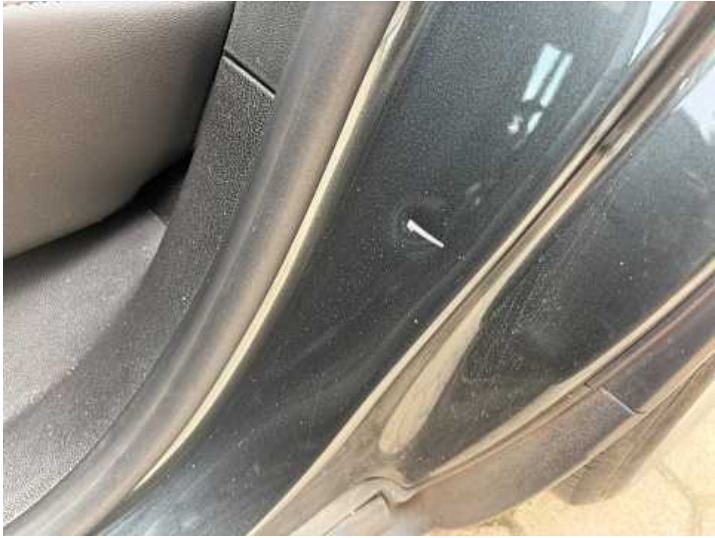
Schweller links (Delle, Lackschaden)

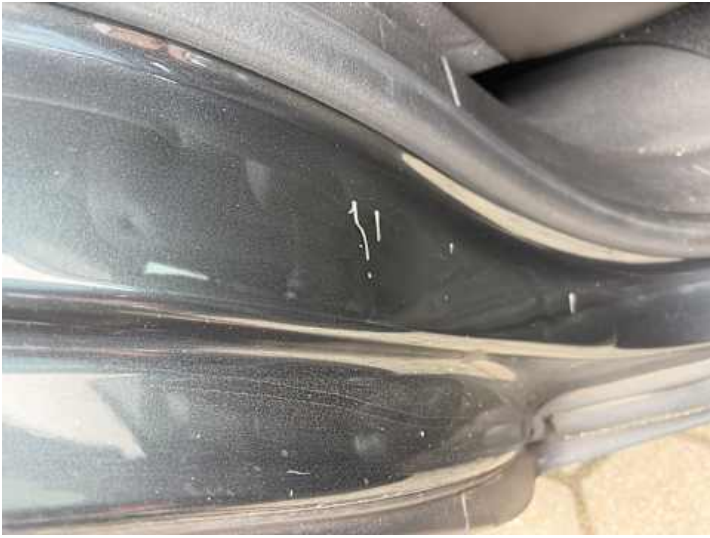
Schweller rechts (Delle, Lackschaden)
