## Opel Mokka e Ultimate

EZ 03/2021 | Geländewagen | Elektrisch | Automatikgetriebe |  
71.429km  
Besteuerung: Regelbesteuert (Deutschland)  
Fahrzeugstandort: 66\*\*\*  
Fahrzeug aufgenommen am: 25.08.2026

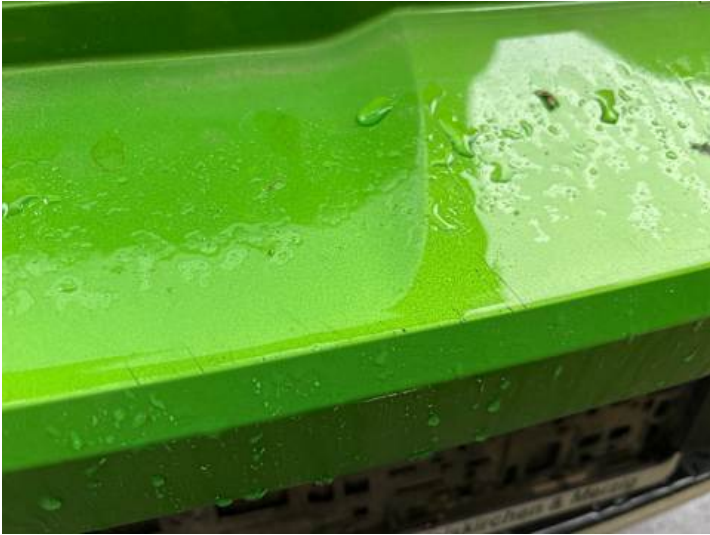
Stoßstange hinten (Kratzer)
