## Gebrauchtfahrzeugbewertung

| Fahrzeugdaten | Hersteller<br><b>Opel</b> | | Typ<br><b>Grandland Innovation</b> | | Modell<br><b>1.2 Turbo EU6, INNOVATION, 2017 ..</b> | | |
| | VIN<br><b>W0VZRHNY9JS077181</b> | | Aufbau<br><b>Sport-Utility-Vehicle</b> | | Anzahl Türen<br><b>5</b> | Kraftstoff<br><b>Superbenzin</b> | KBA-Schlüssel<br><b>0035/BLC</b> |

## Schadensbilder

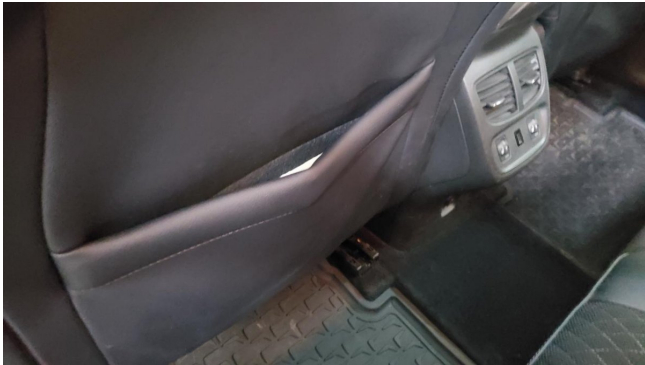
Lehnenbezug/Taschen VL u. VR beschädigt smart

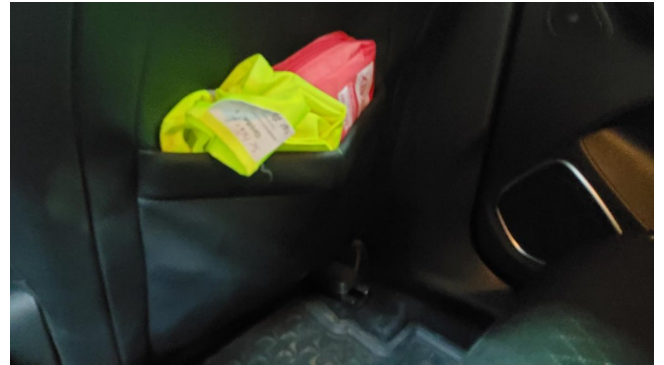
Lehnenbezug/Taschen VL u. VR beschädigt smart

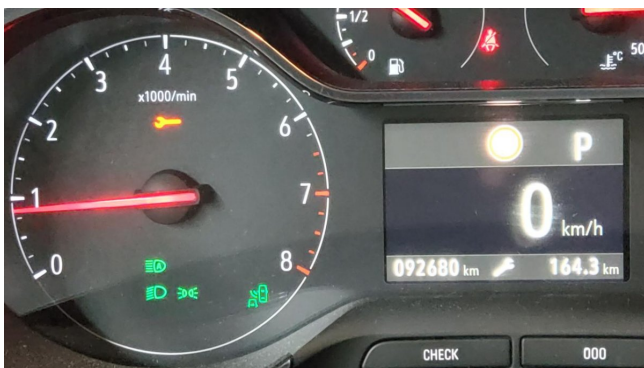
Inspektion - Wartung (REPARIERT)

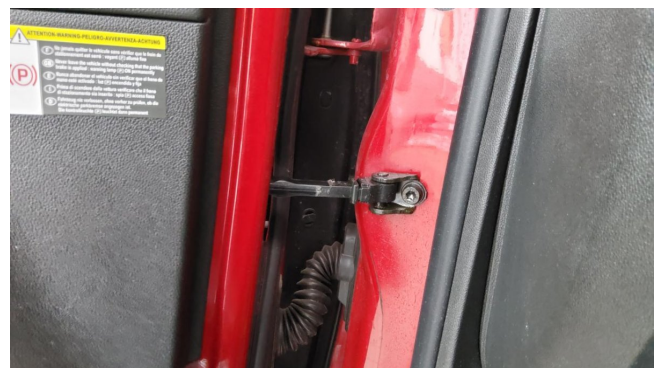
Türfangband VL u. VR knackt ern.

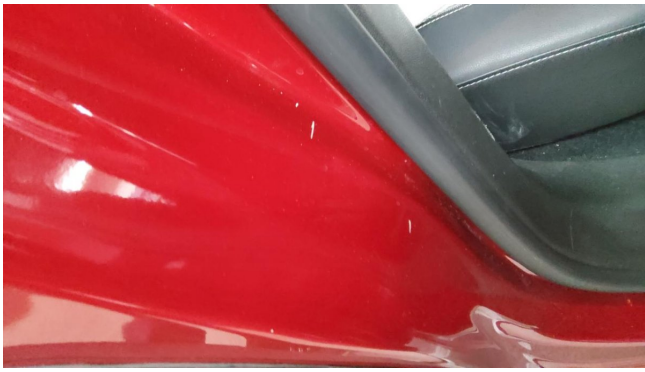
Einstieg HR zerkratzt smart

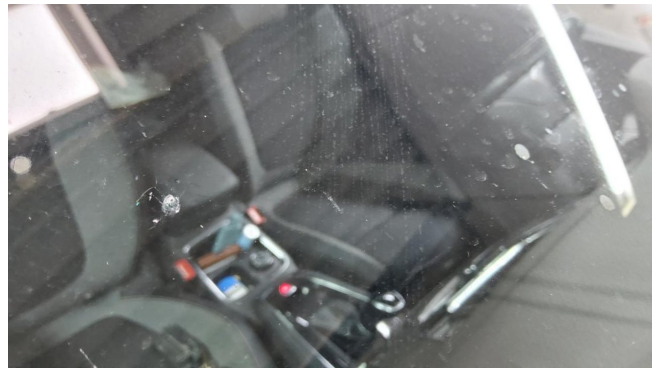
Windschutzscheibe - Erneuern (REPARIERT)

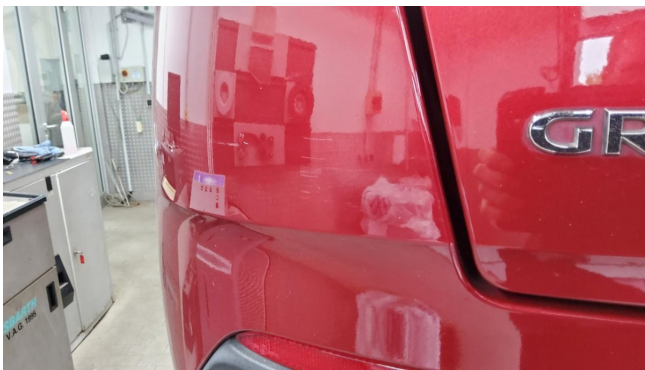
Stoßfänger hinten - Lackieren

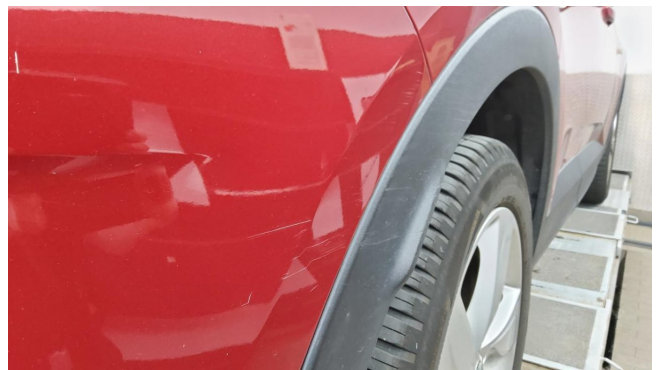
Stoßfänger hinten - Lackieren

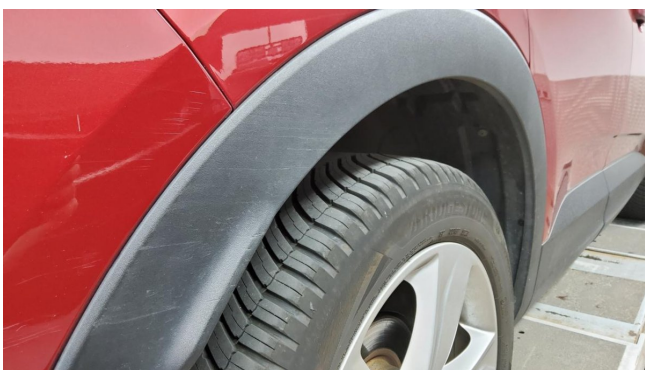
Radlaufblende HR zerkratzt ern

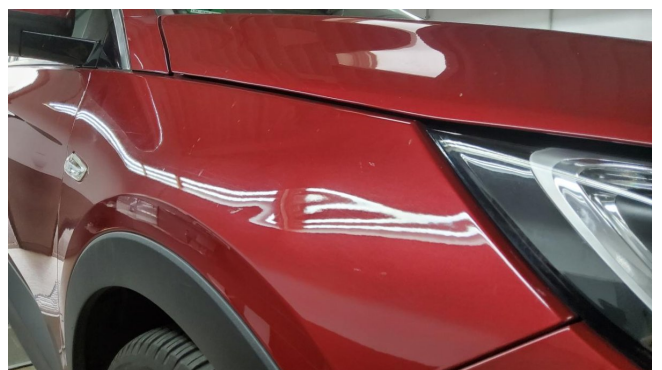
Kotflügel vorne rechts - Instands. und lackieren

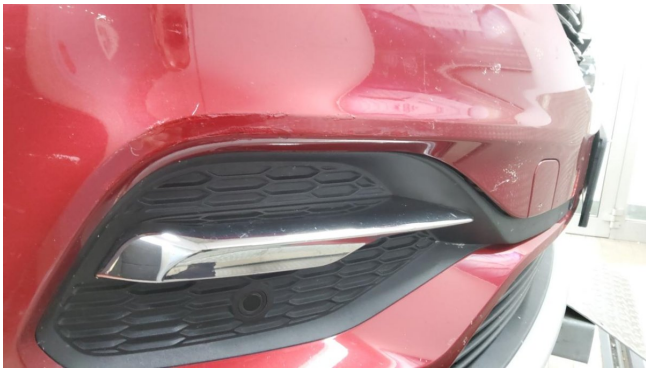
Stoßfänger vorne - Lackieren

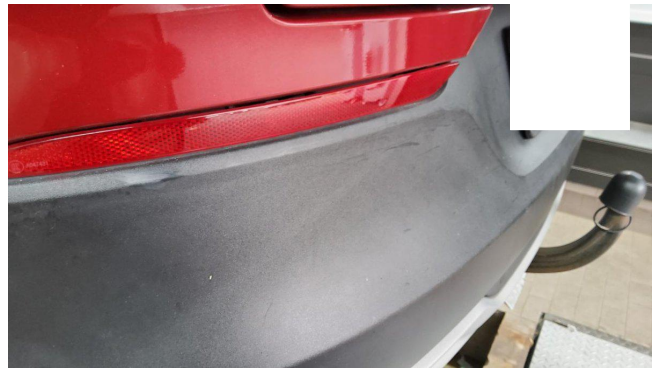
Stoßfänger H unterhalb zerkratzt ern

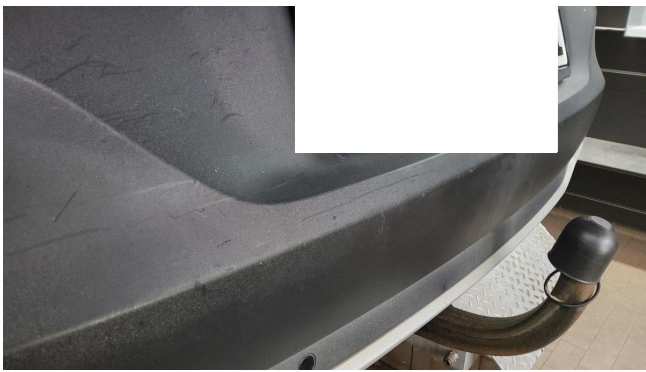
Stoßfänger H unterhalb zerkratzt ern

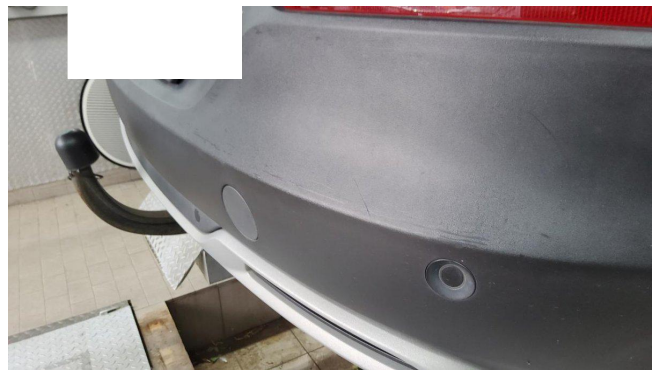
Stoßfänger H unterhalb zerkratzt ern

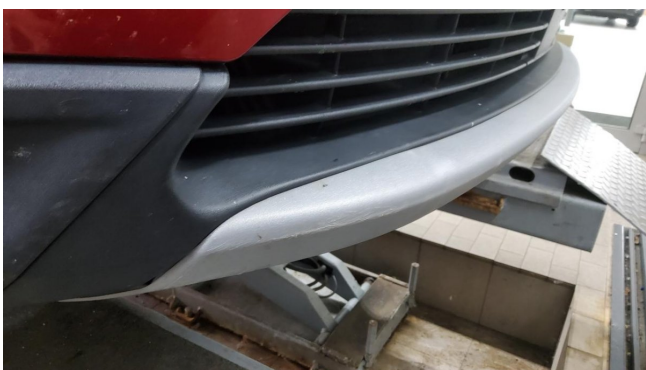
Stoßfänger V Spoiler zerkratzt ern

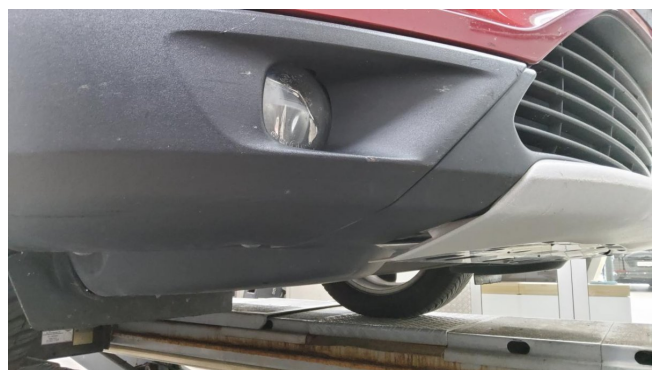
Stoßfänger V Spoiler zerkratzt ern

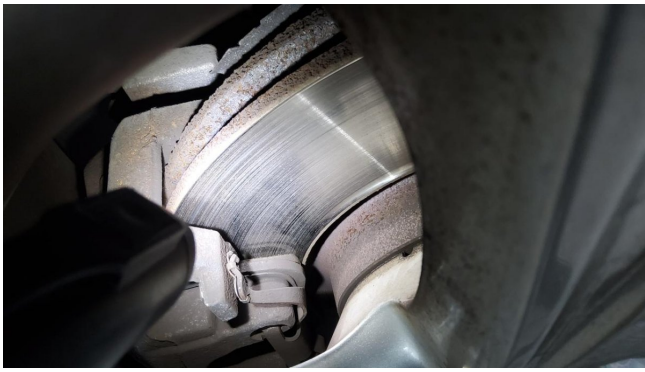
H. Bremse V augenscheinlich nahe Verschleißgrenze (REPARIERT)

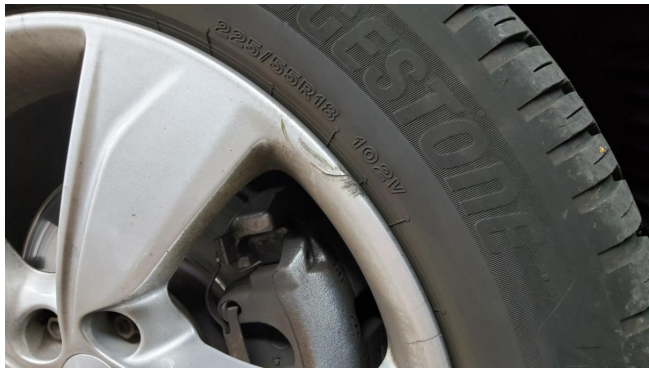
Felge (Ganzjahres-Radsatz) - Vorderachse rechts - Lackieren

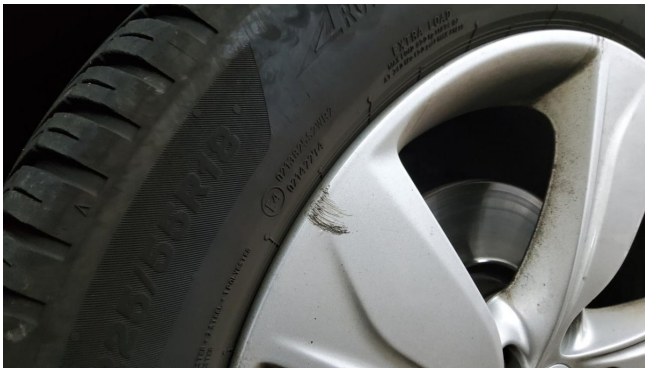
Felge (Ganzjahres-Radsatz) - Vorderachse links - Lackieren

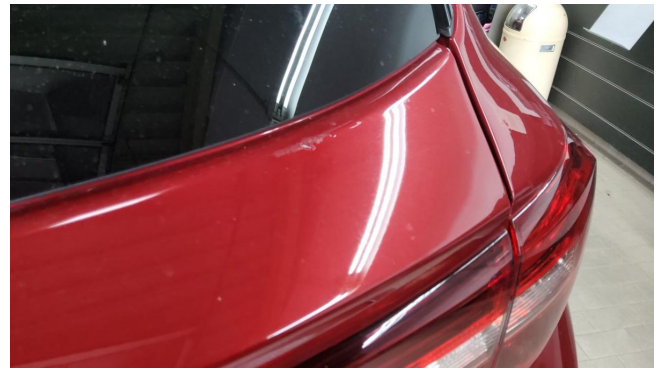
Heckklappe - SmartRepair

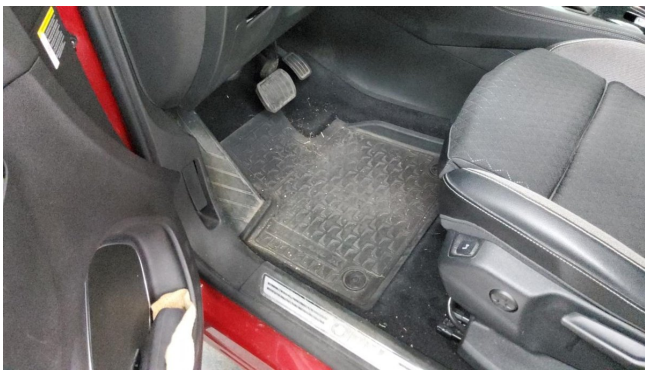
Textilfußmatten fehlen (REPARIERT)

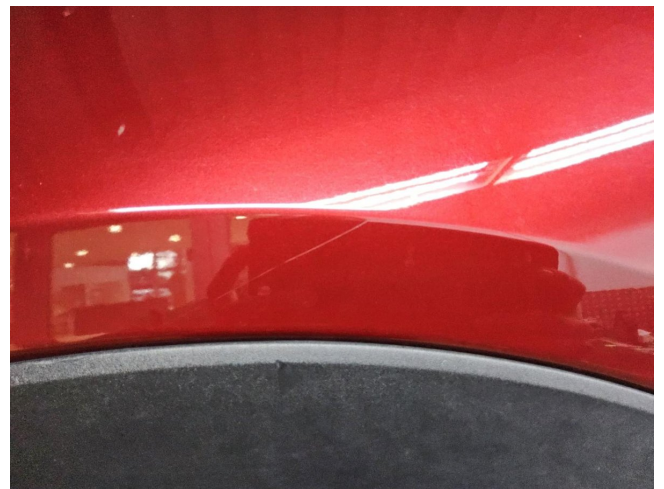
Kotflügel vorne links - nass schleifen / polieren

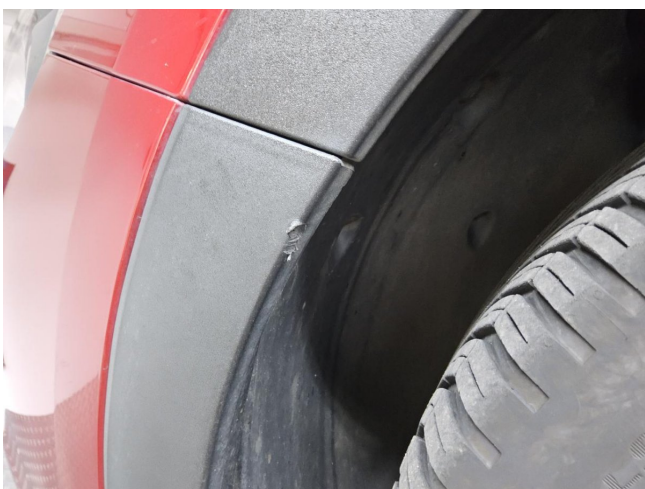
Radlaufblende VL verkratzt Gebrauchsspur

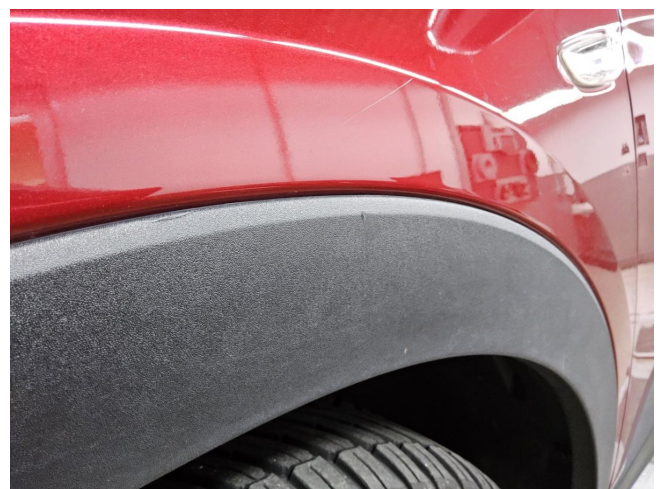
Radlaufblende VL verkratzt Gebrauchsspur

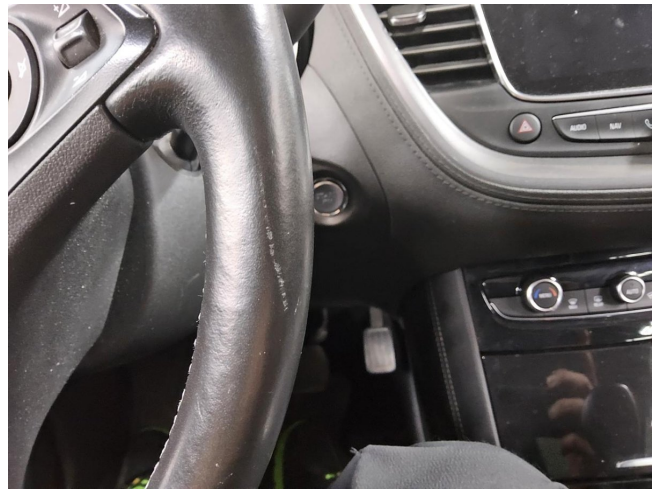
Lenkrad Kratzer Gebrauchsspur

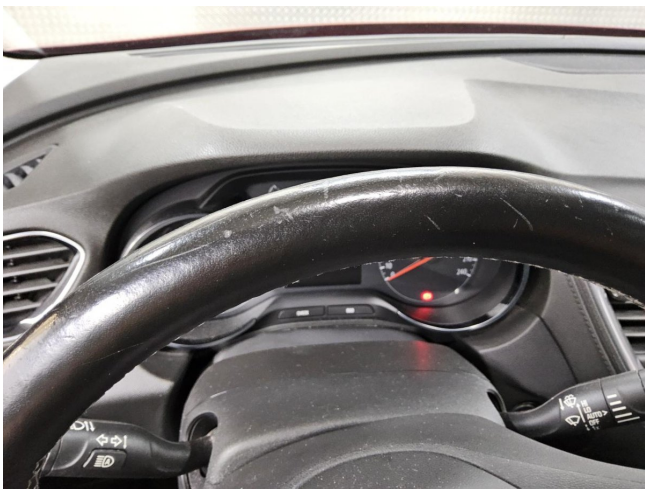
Lenkrad Kratzer Gebrauchsspur
