## Skoda Fabia Ambition +

EZ 01/2015 | Kombi | Benzin | Schaltgetriebe | 52.607km

Fahrzeug aufgenommen am: 14.08.2026

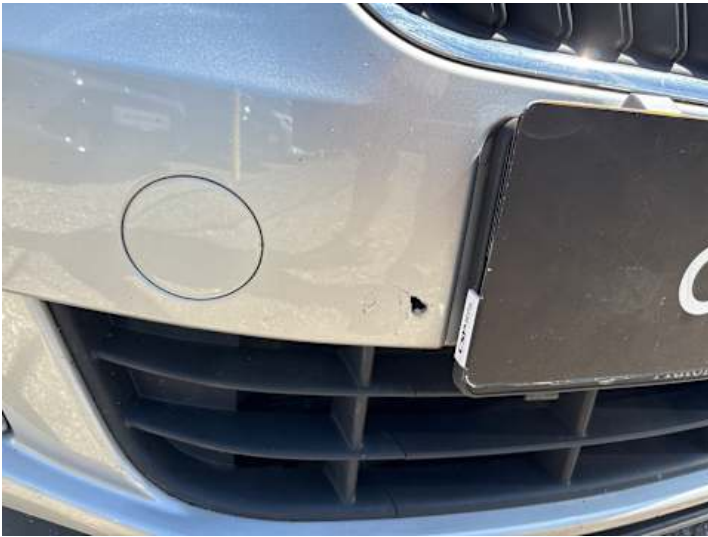
Stoßstange vorne (Riss/Bruch)

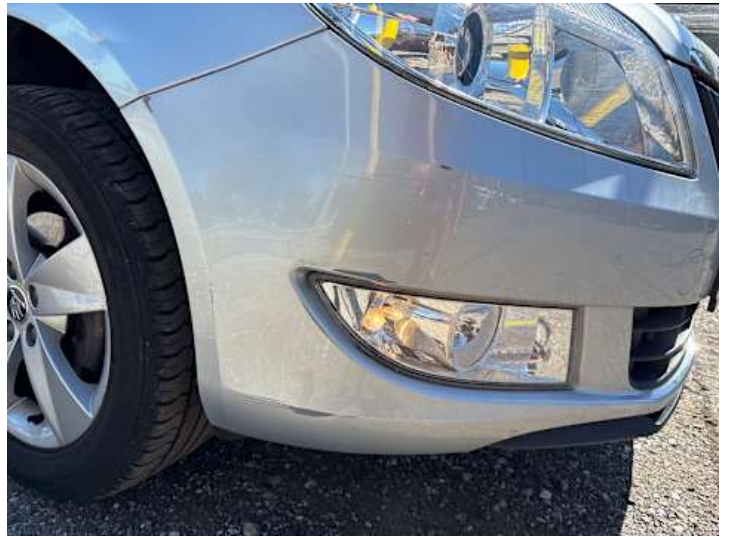
Stoßstange vorne (Kratzer, Lackschaden)

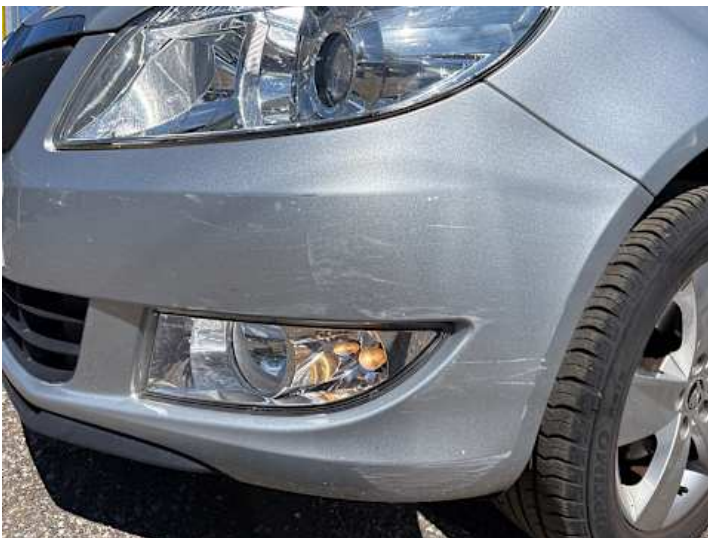
Stoßstange vorne (Kratzer, Lackschaden)

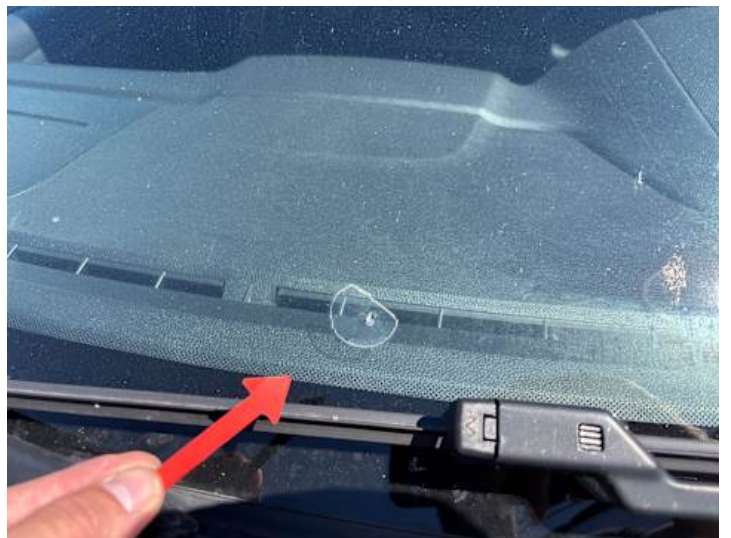
Windschutzscheibe (Steinschlag)

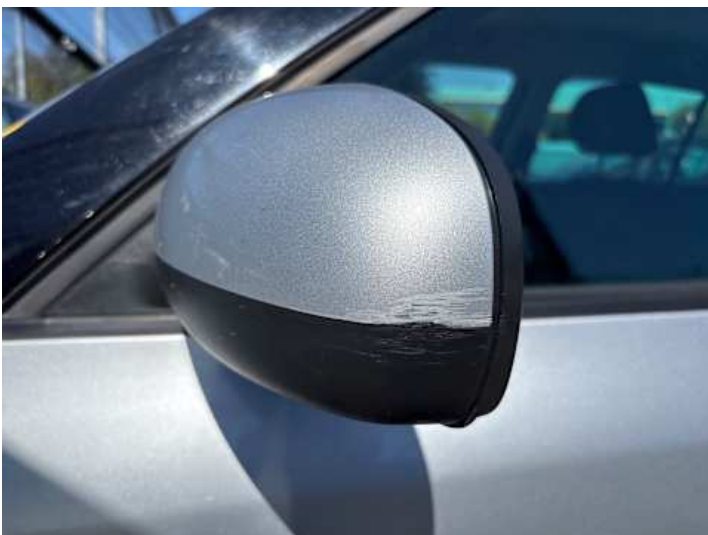
Fahrtür (Kratzer)

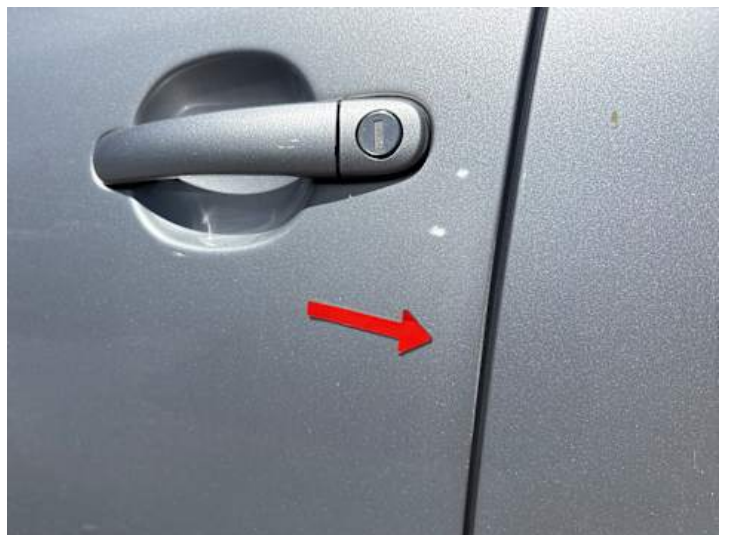
Fahrtür (Kratzer)

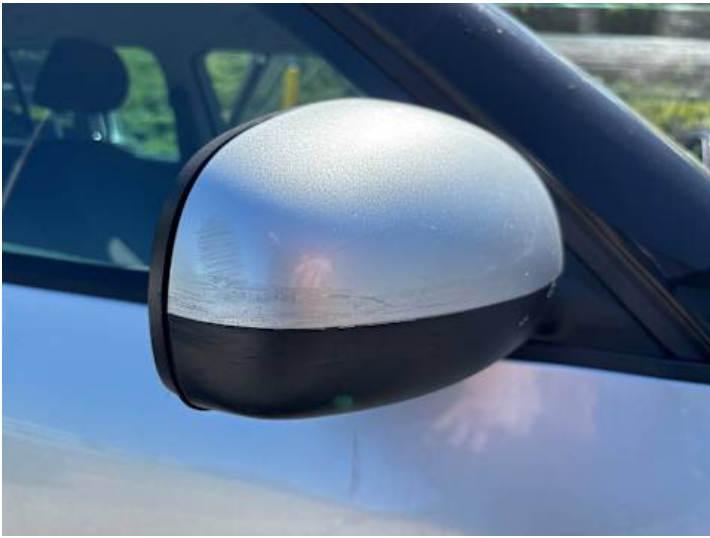
Beifahrertür (Kratzer)

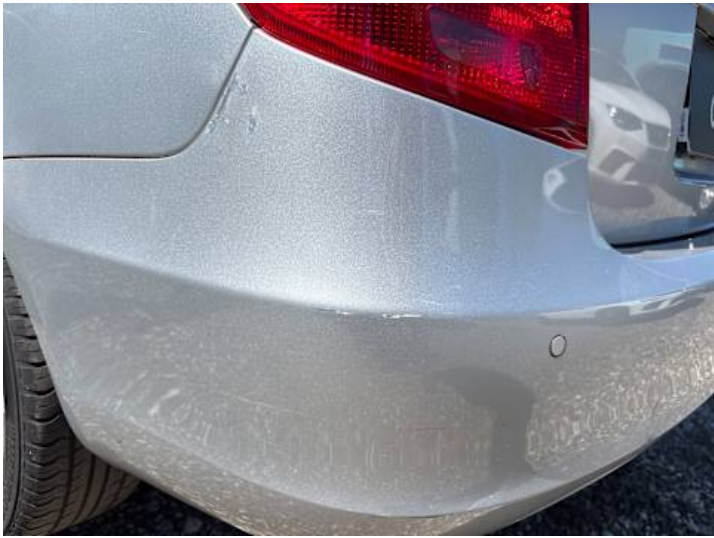
Stoßstange hinten (Kratzer, Lackschaden)

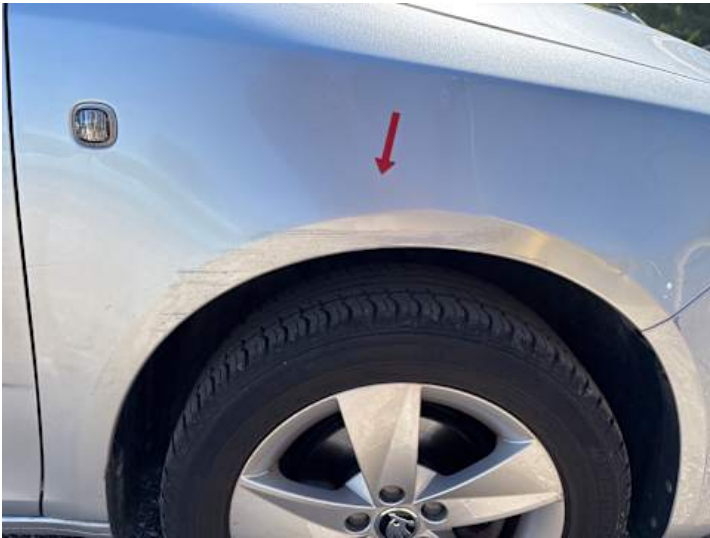
| Fahrzeugteil | Lackschichtdicke (in µm) | Fahrzeugteil | Lackschichtdicke (in µm) |
|---|---|---|---|
| Kotflügel vorne links | 100 | Kotflügel vorne rechts | 200 |

Kotflügel vorne rechts (Kratzer, Lackschaden)

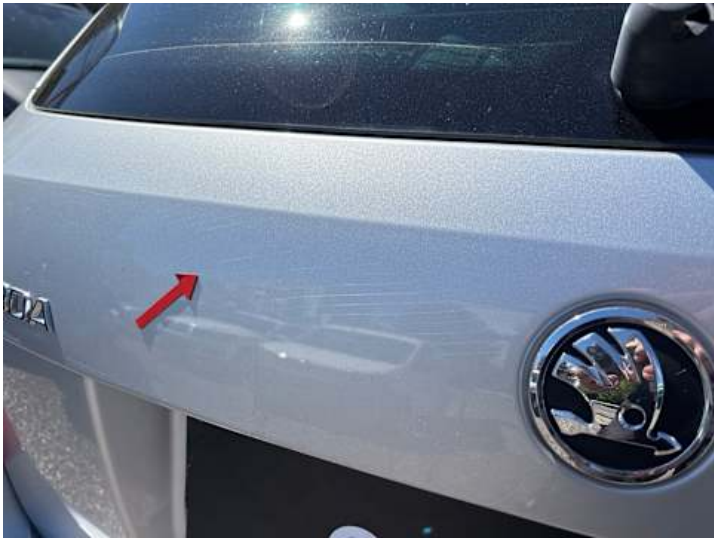
Heckklappe (Kratzer)
