## BMW 645 C i

EZ 06/2004 | Coupé | Benzin | Automatikgetriebe | 114.401km

Fahrzeug aufgenommen am: 27.07.2026

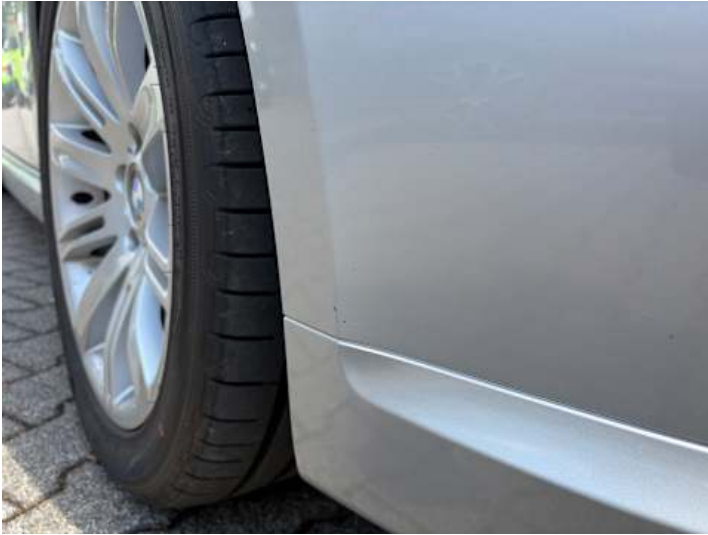
Stoßstange vorne (Kratzer, Lackschaden, Steinschlag)

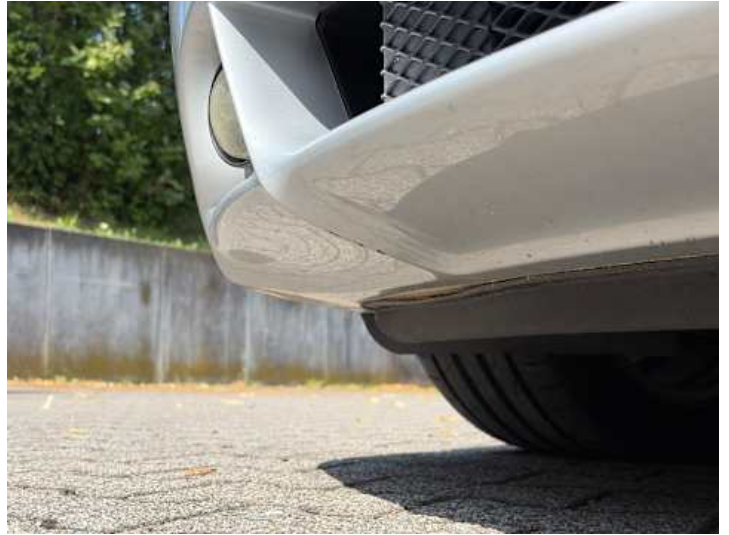
Stoßstange vorne (Kratzer, Lackschaden, Steinschlag)

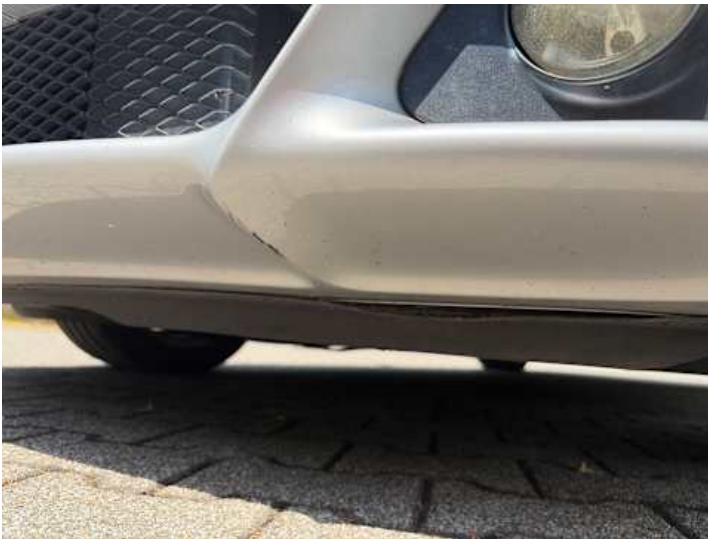
Stoßstange vorne (Kratzer, Lackschaden, Steinschlag)

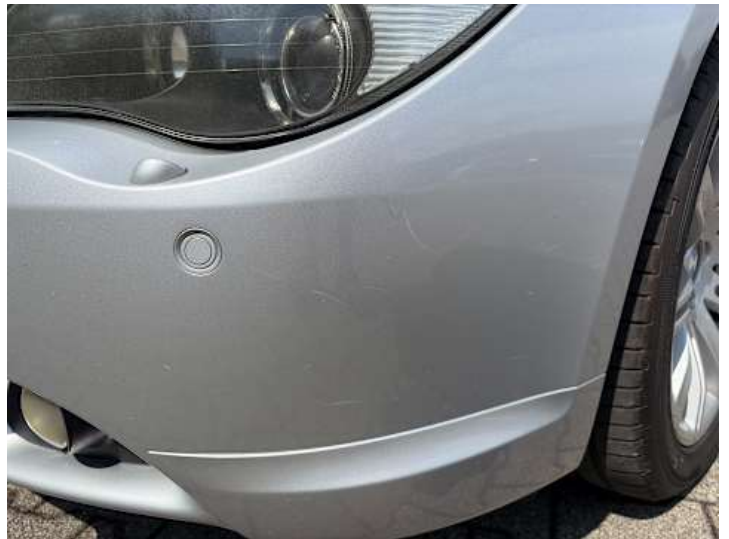
Stoßstange vorne (Kratzer, Lackschaden, Steinschlag)

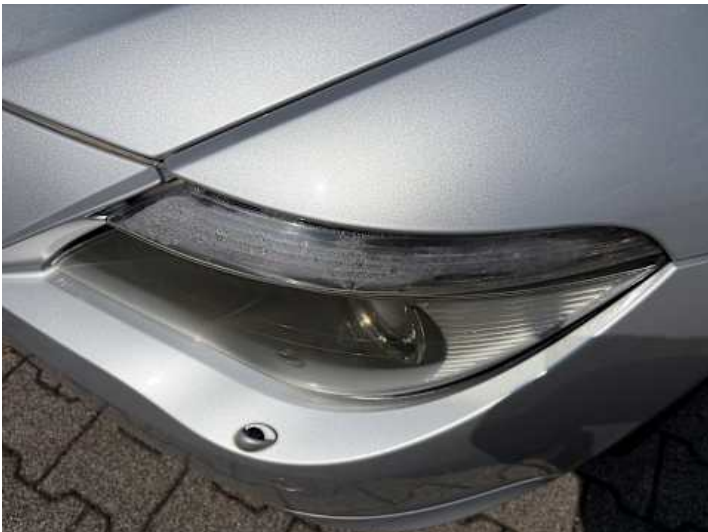
Scheinwerfer (links) (Undicht)

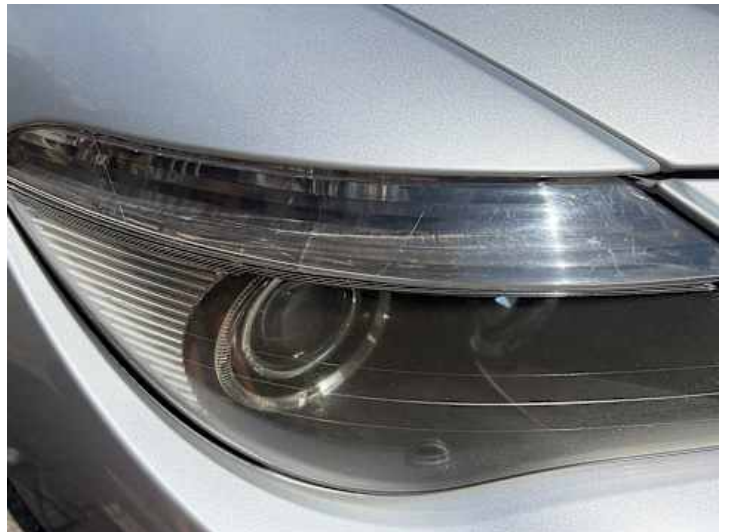
Scheinwerfer (rechts) (Undicht, Riss/Bruch)

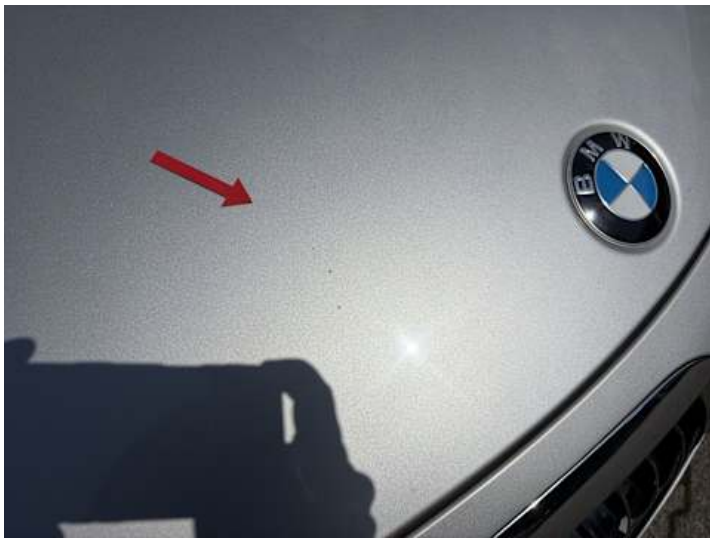
| Fahrzeugteil | Lackschichtdicke (in µm) | Fahrzeugteil | Lackschichtdicke (in µm) |
|---|---|---|---|
| Motorhaube | 220 | Heckklappe | - |

Motorhaube (Kratzer, Lackschaden, Steinschlag)

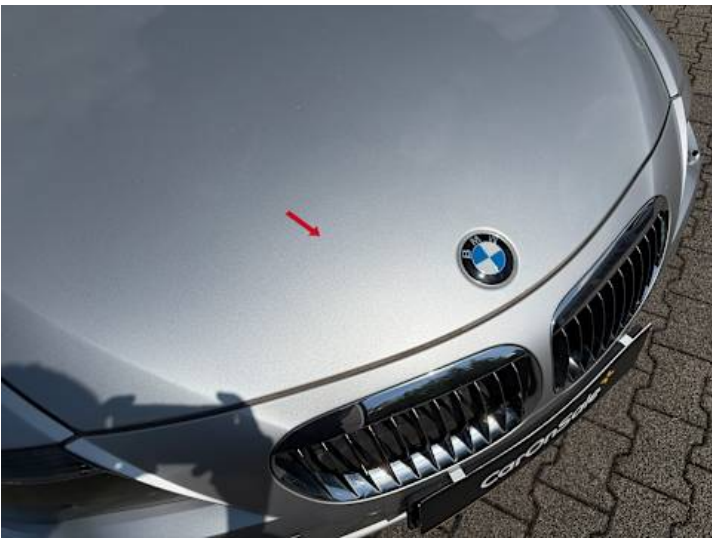
Motorhaube (Kratzer, Lackschaden, Steinschlag)

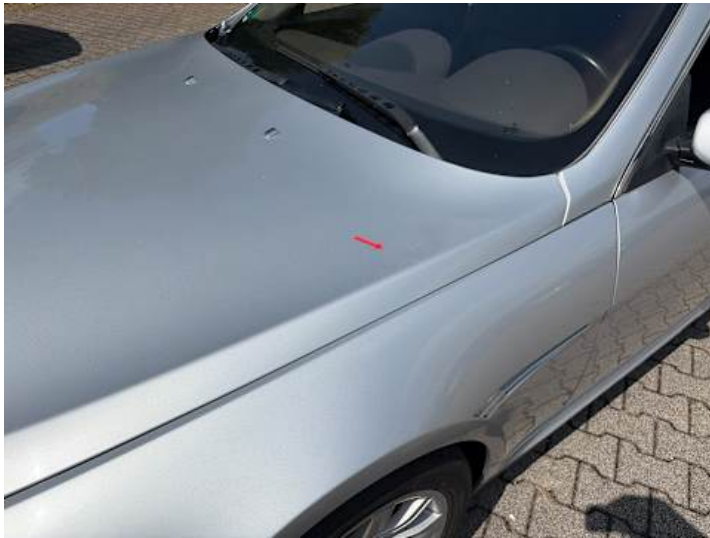
Motorhaube (Kratzer, Lackschaden, Steinschlag)

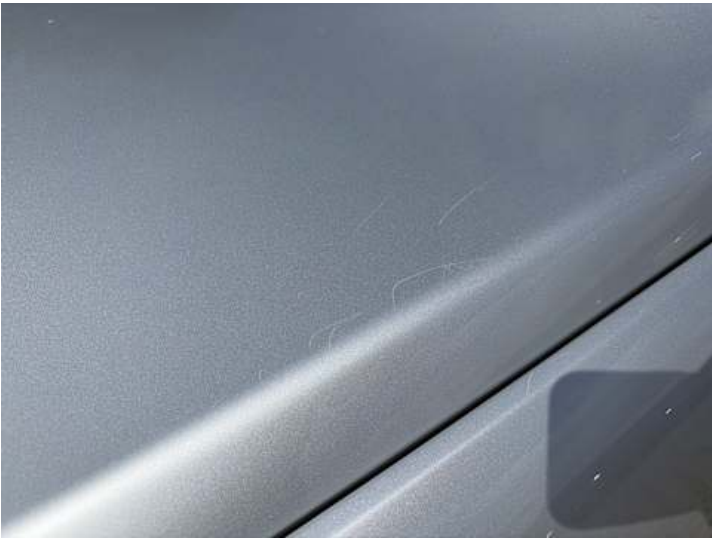
Motorhaube (Kratzer, Lackschaden, Steinschlag)

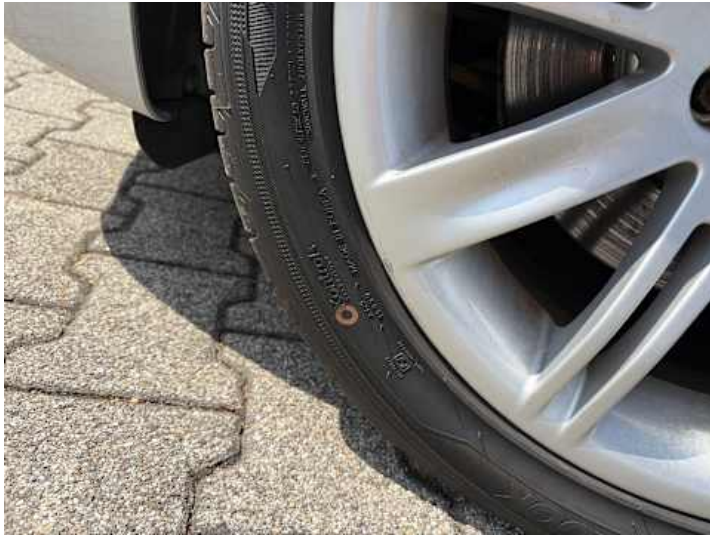
Rad (Kratzer)

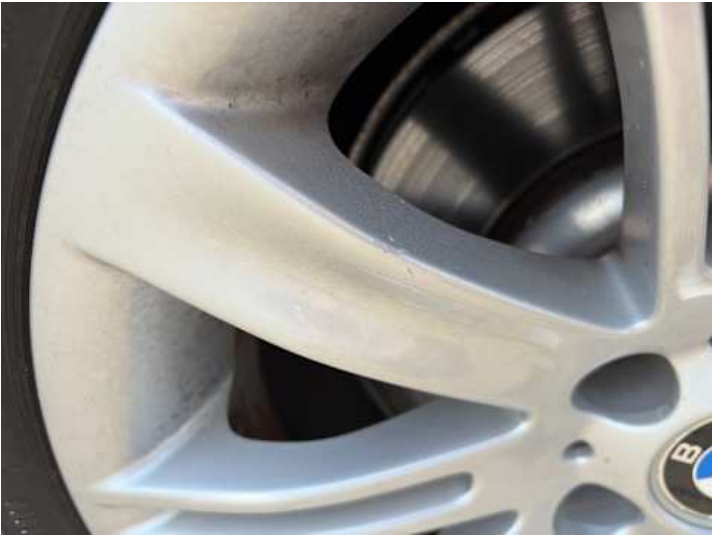
Rad (Kerben, Kratzer)

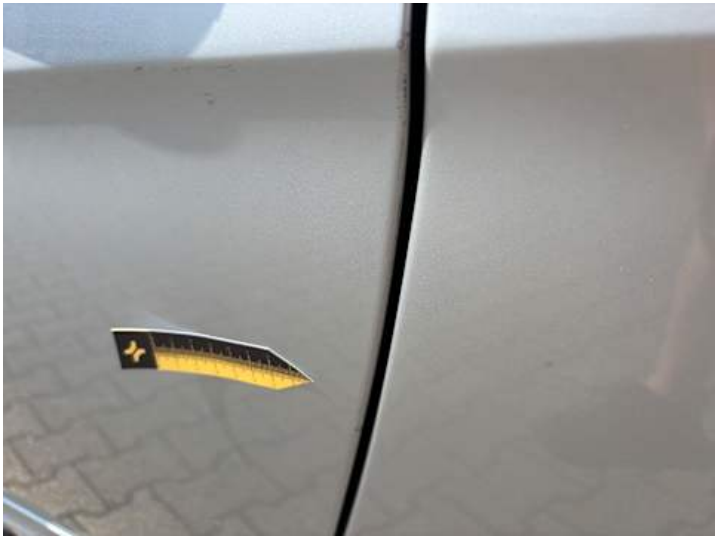
Fahrrertür (Kratzer, Lackschaden)

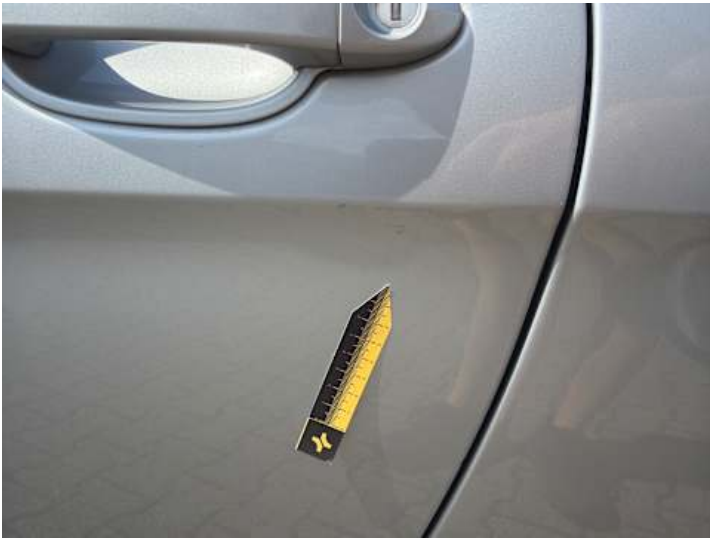
Fahrrertür (Kratzer, Lackschaden)

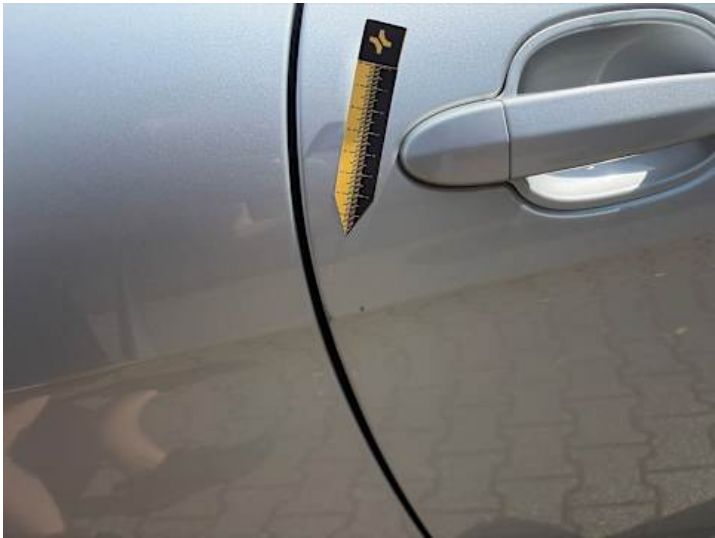
Beifahrertür (Kratzer, Lackschaden)

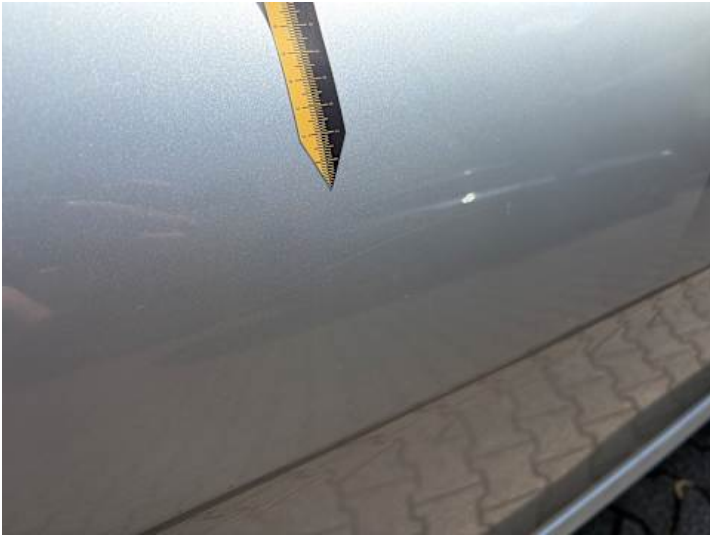
Beifahrertür (Kratzer, Lackschaden)

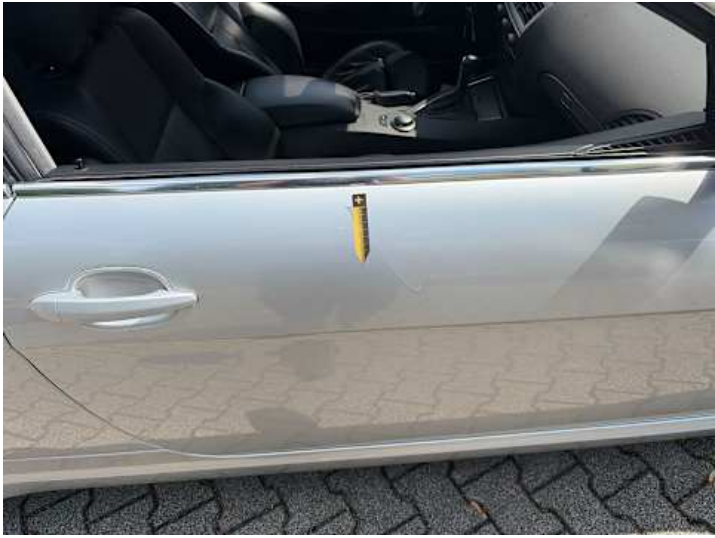
Beifahrertür (Kratzer, Lackschaden)

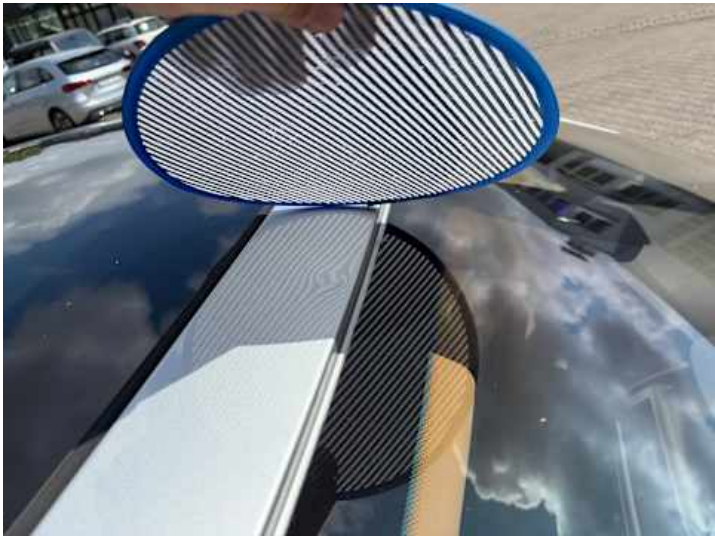
| Fahrzeugteil | Lackschichtdicke (in µm) | Fahrzeugteil | Lackschichtdicke (in µm) |
|---|---|---|---|
| Dach | 200 | | |

Dach (Lackschaden, Delle)

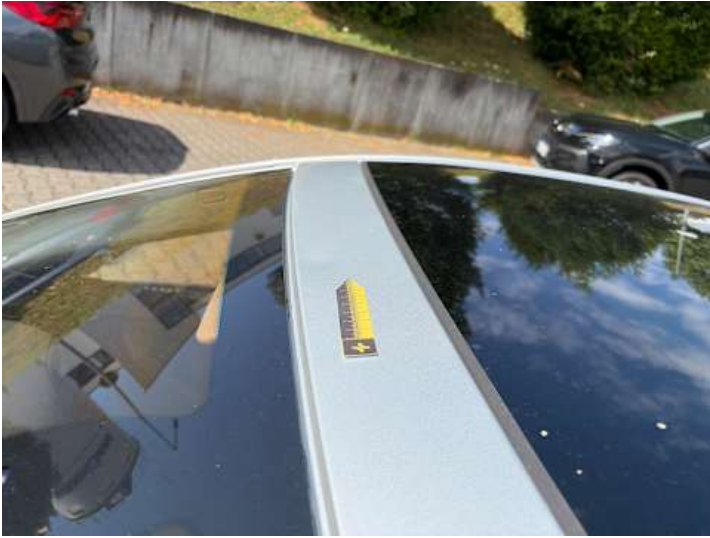
Dach (Lackschaden, Delle)

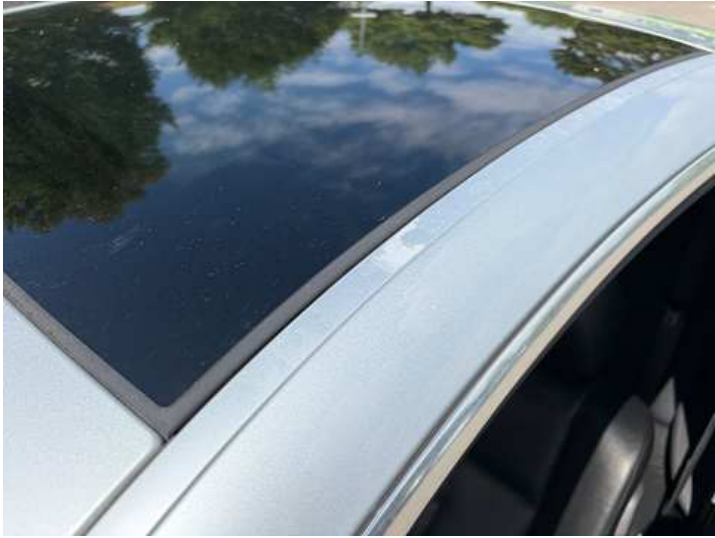
Dach (Lackschaden, Delle)

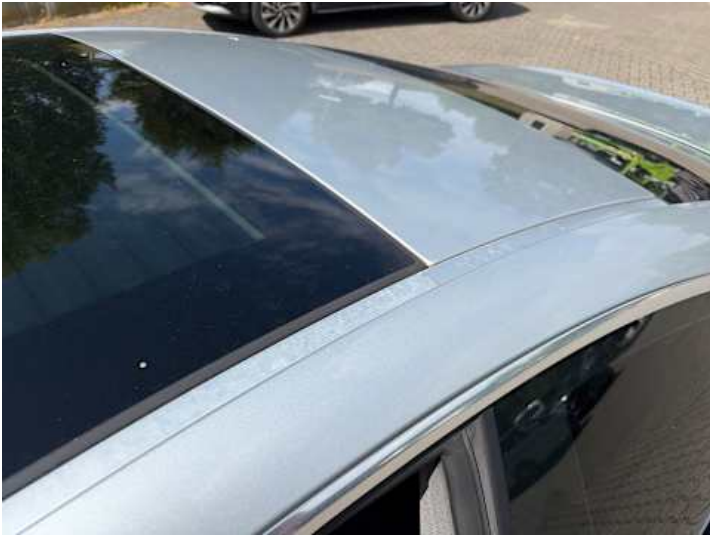
Dach (Lackschaden, Delle)

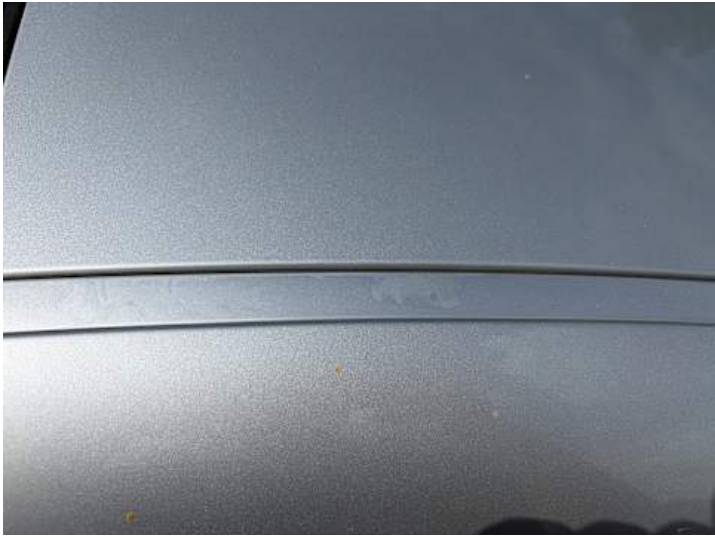
Dach (Lackschaden, Delle)

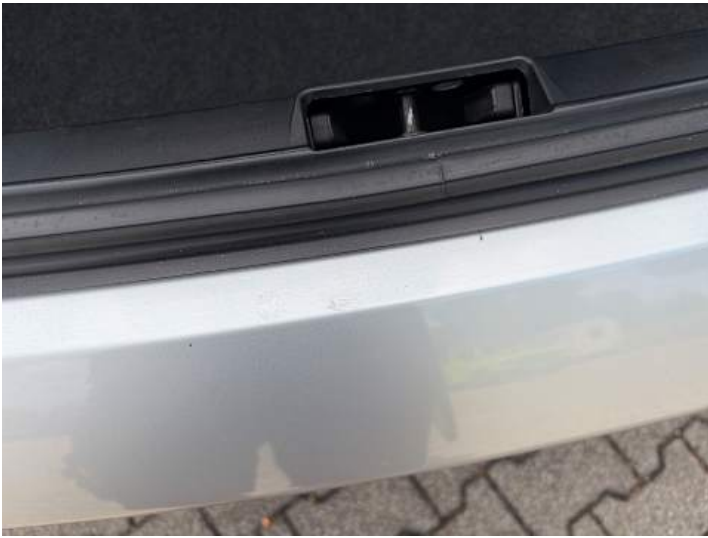
Stoßstange hinten (Lackschaden, Kratzer, Unsachgemäß instand gesetzt)

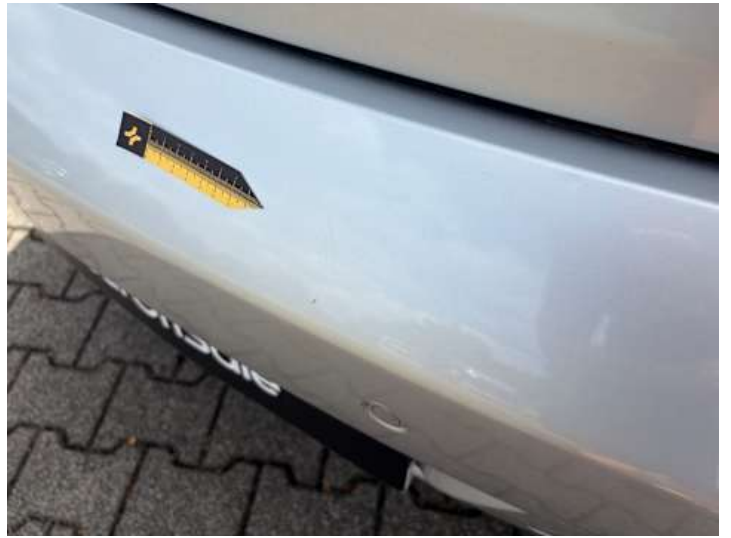
Stoßstange hinten (Lackschaden, Kratzer, Unsachgemäß instand gesetzt)

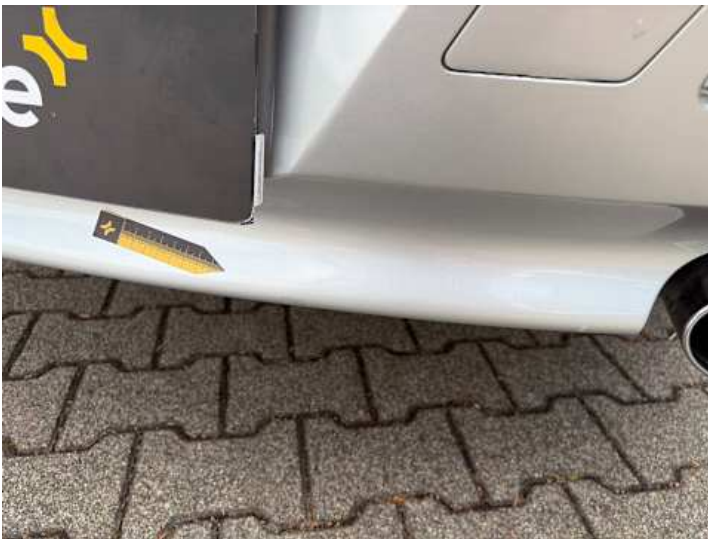
Stoßstange hinten (Lackschaden, Kratzer, Unsachgemäß instand gesetzt)

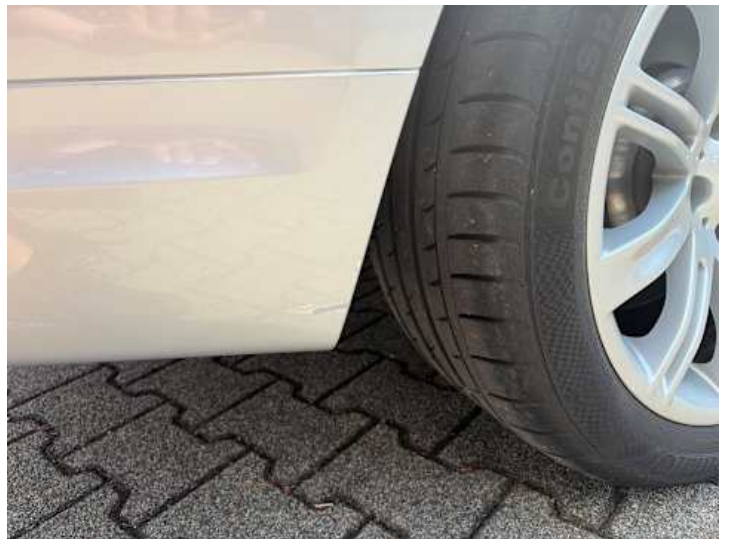
Stoßstange hinten (Lackschaden, Kratzer, Unsachgemäß instand gesetzt)

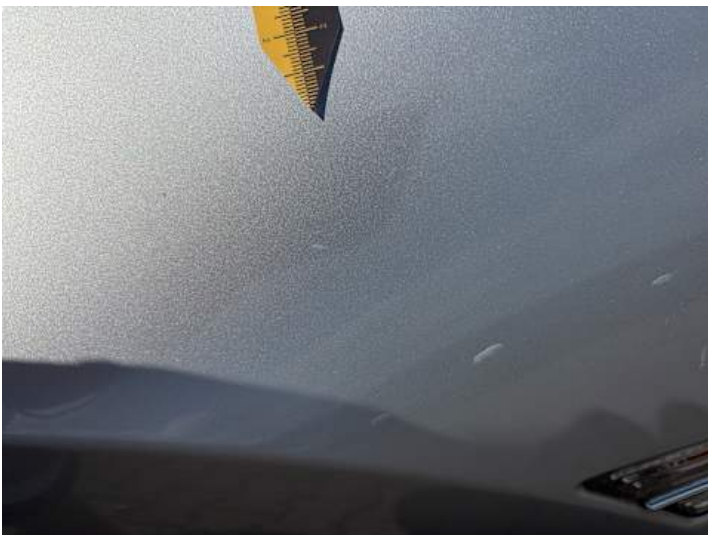
Kotflügel vorne links (Kratzer)

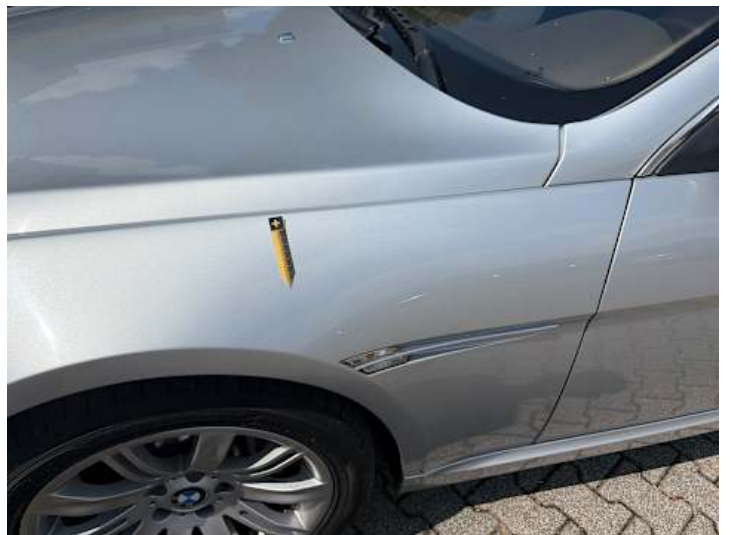
Kotflügel vorne links (Kratzer)

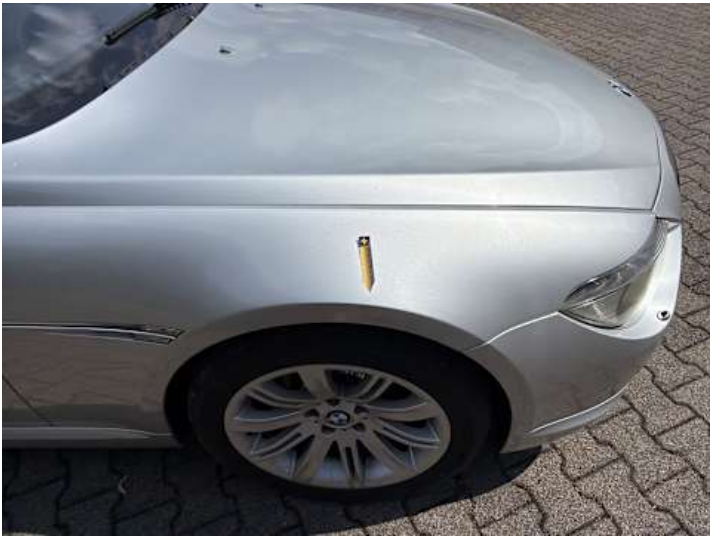
Kotflügel vorne rechts (Lackschaden, Steinschlag)

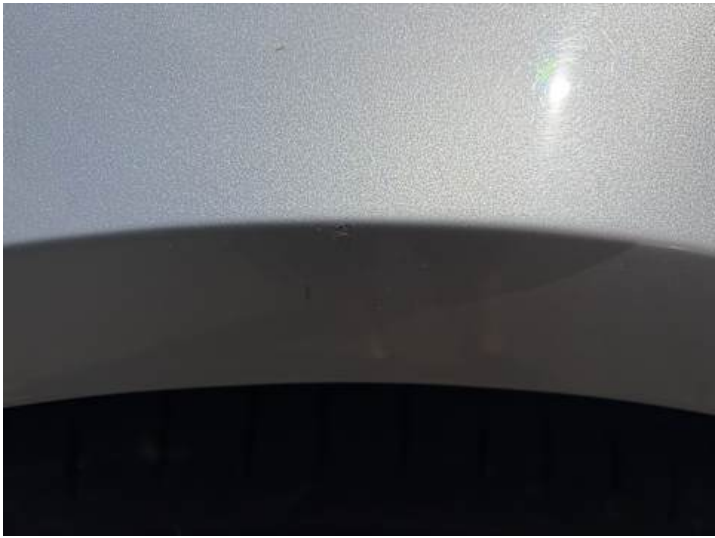
Kotflügel vorne rechts (Lackschaden, Steinschlag)

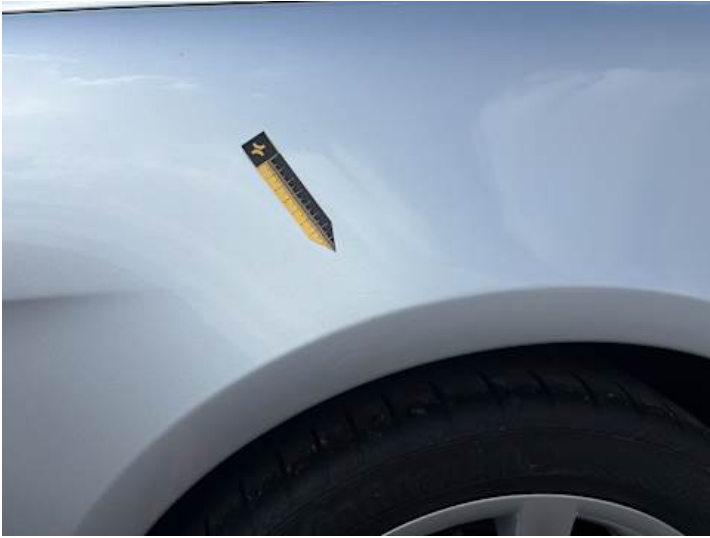
| Fahrzeugteil | Lackschichtdicke (in µm) | Fahrzeugteil | Lackschichtdicke (in µm) |
|---|---|---|---|
| Seitenteil hinten links | 230 | Seitenteil hinten rechts | 220 |

Seitenteil hinten links (Kratzer, Lackschaden)

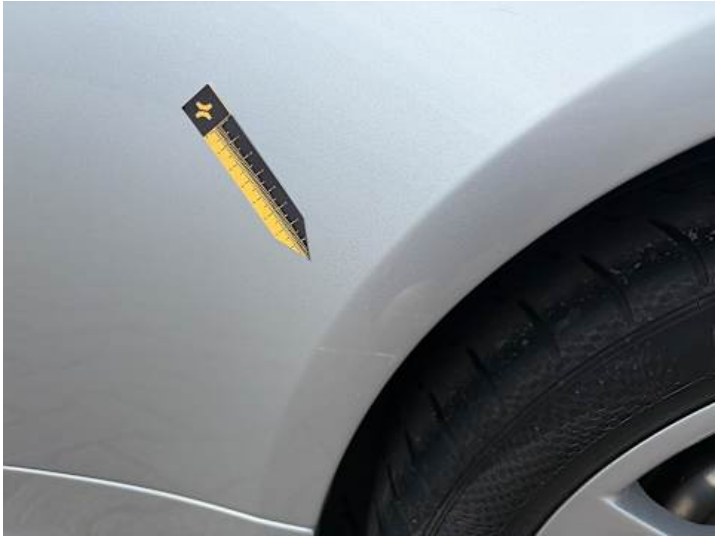
Seitenteil hinten links (Kratzer, Lackschaden)

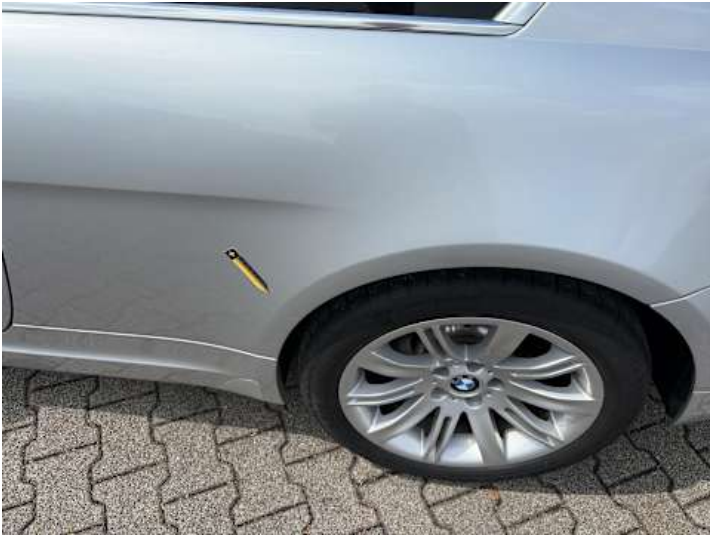
Seitenteil hinten links (Kratzer, Lackschaden)

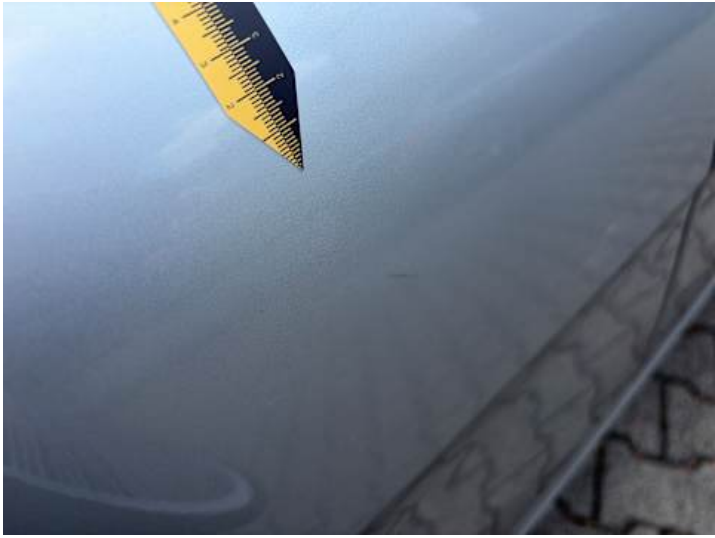
Seitenteil hinten rechts (Kratzer)

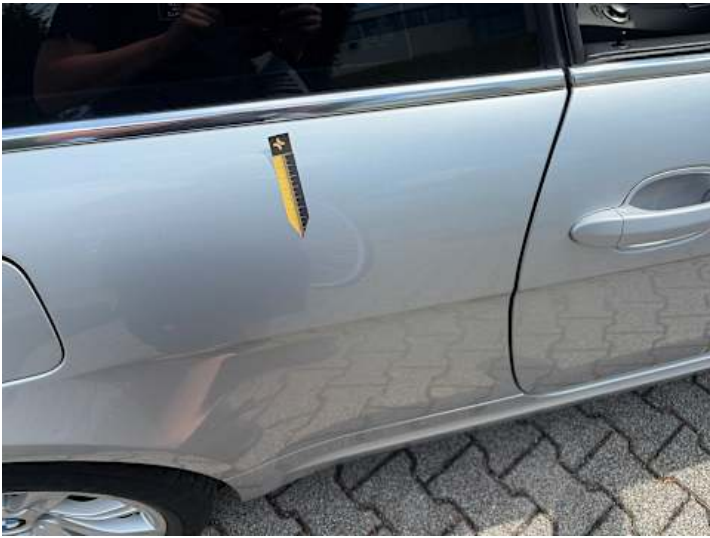
Seitenteil hinten rechts (Kratzer)

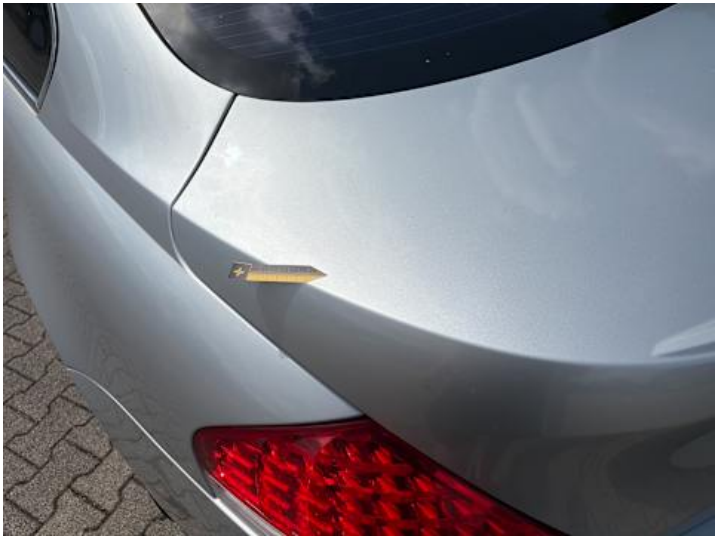
Heckklappe (Kratzer, Lackschaden)

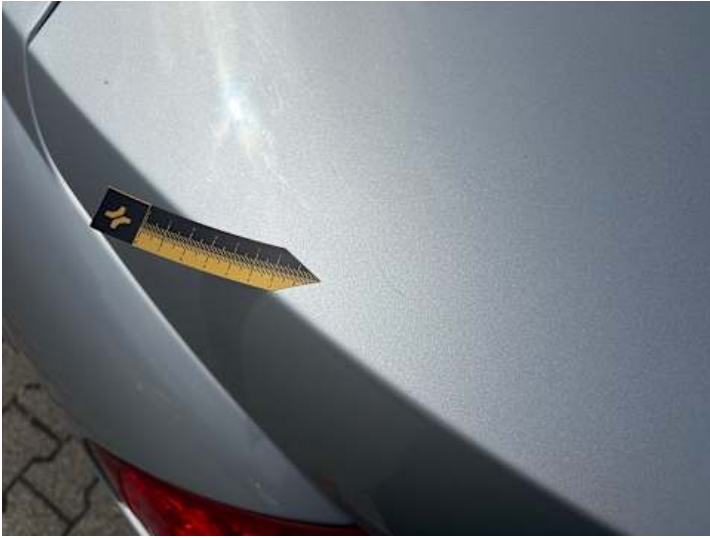
Heckklappe (Kratzer, Lackschaden)

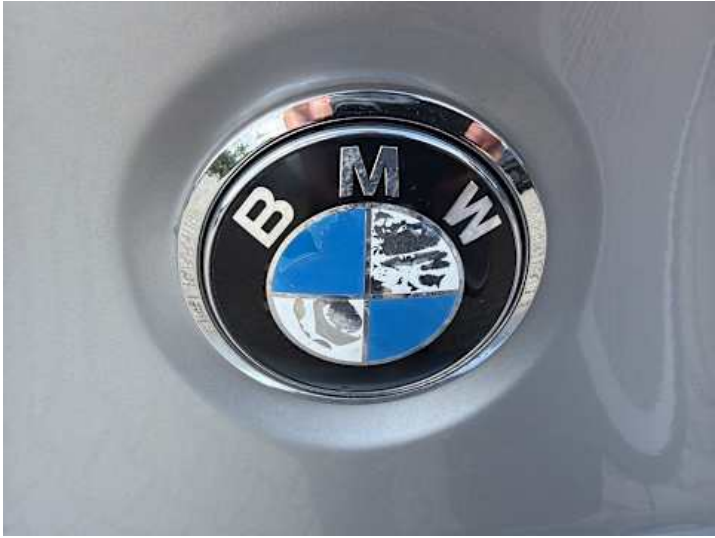
Heckklappe (Kratzer, Lackschaden)

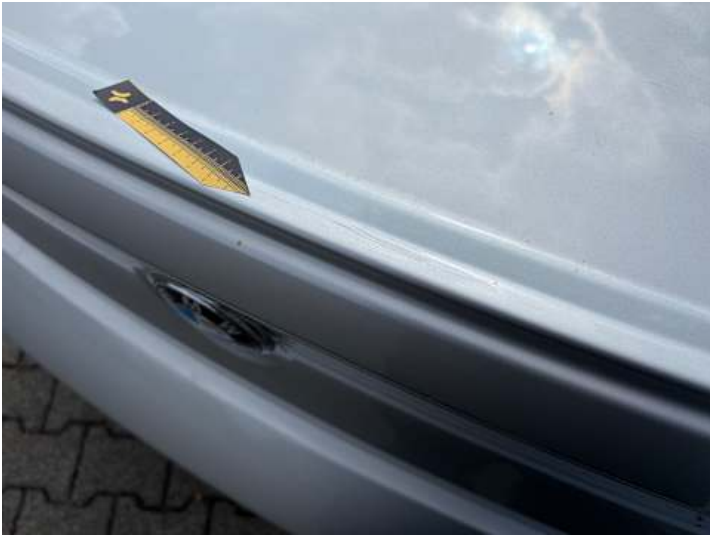
Heckklappe (Kratzer, Lackschaden)

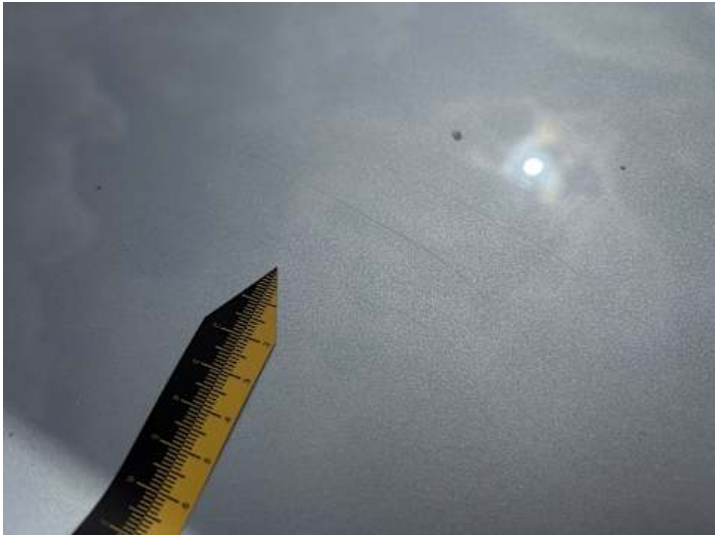
Heckklappe (Kratzer, Lackschaden)

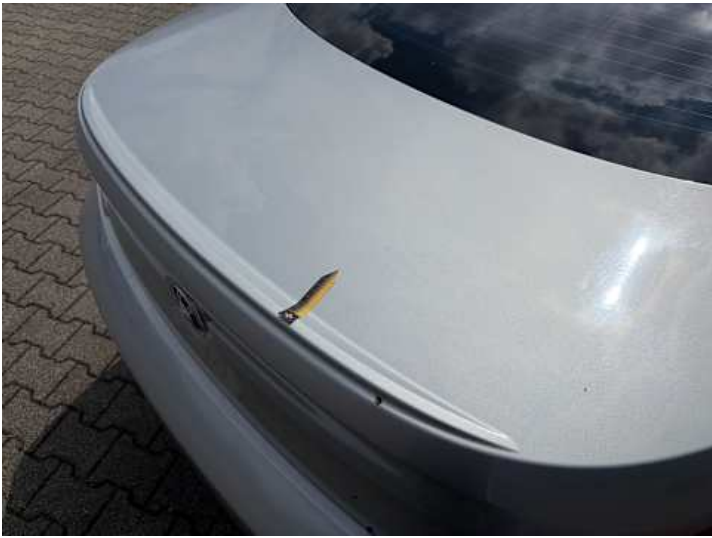
Heckklappe (Kratzer, Lackschaden)

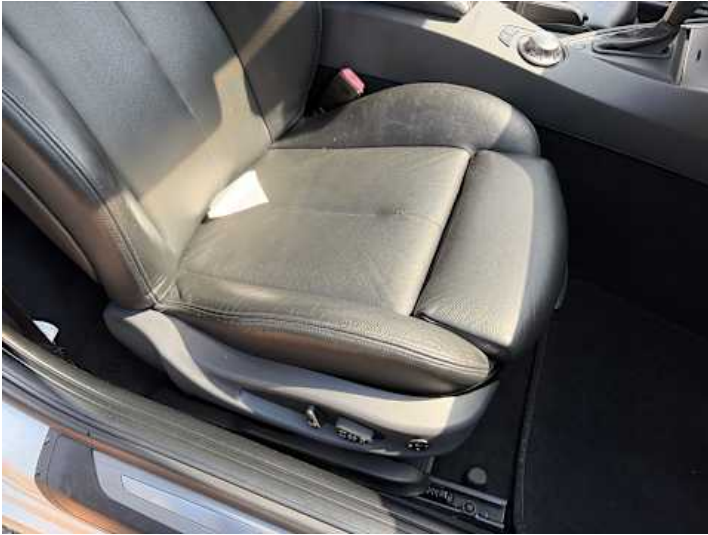
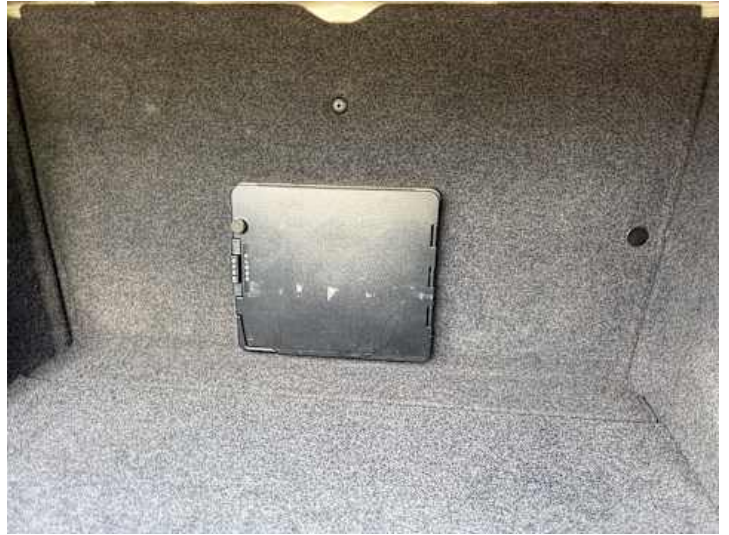
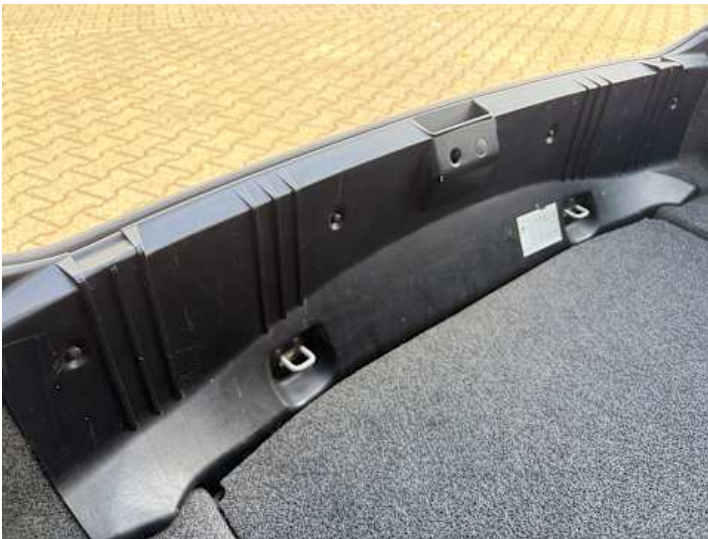
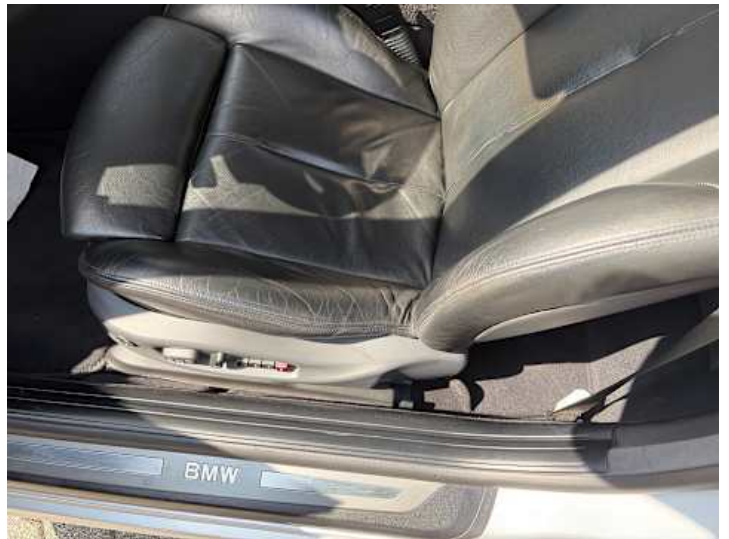
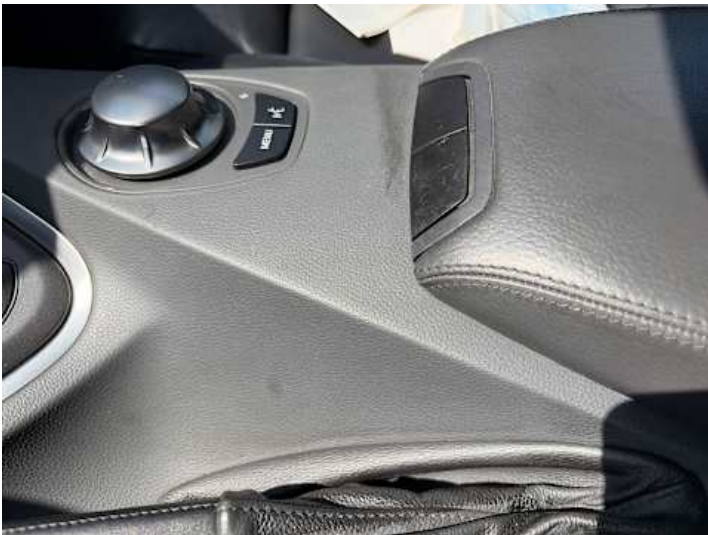
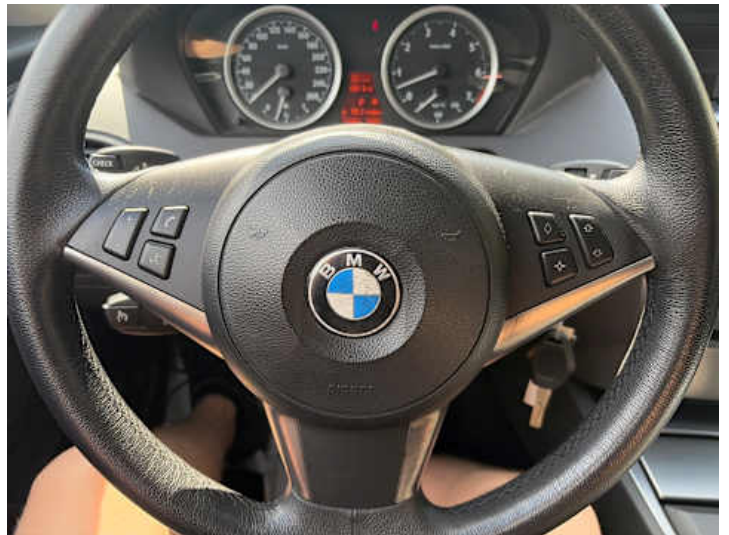
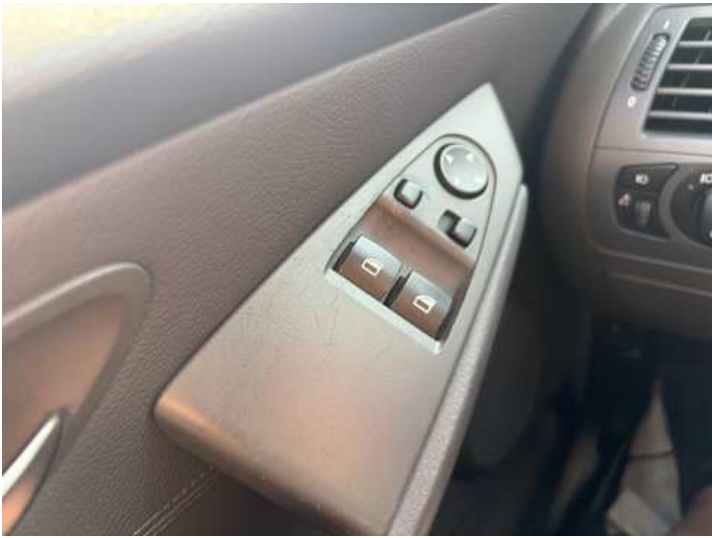
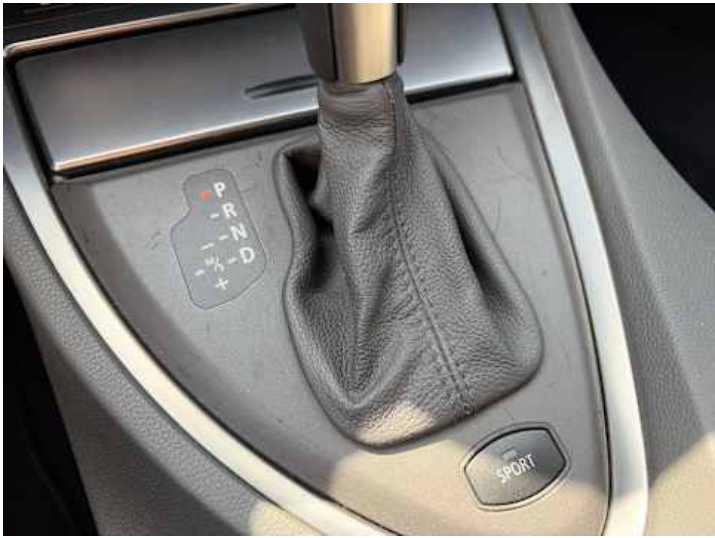
Innenraum (Diverse Schäden)
