### Opel Astra Edition

EZ 05/2008 | Kombi | Diesel | Schaltgetriebe | 169.074km  
Besteuerung: Differenzbesteuert (§24 UStG)  
Fahrzeugstandort: 33\*\*\*  
Fahrzeug aufgenommen am: 06.07.2026

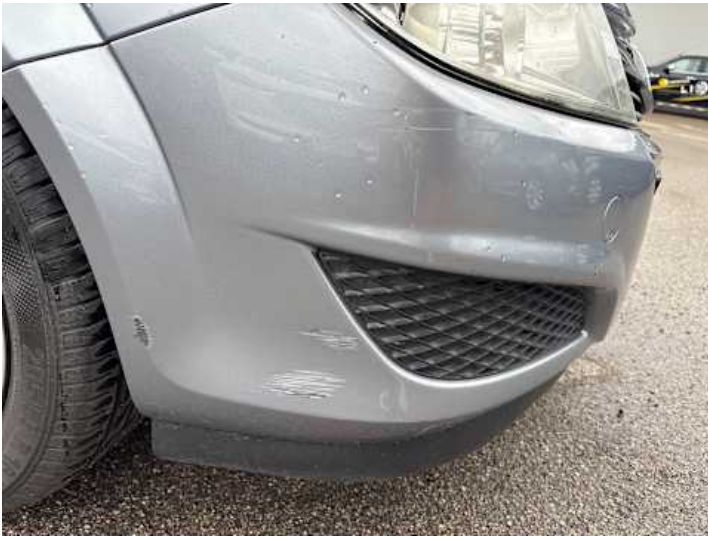
Stoßstange vorne (Spaltmaße ungenau, Riss/Bruch, Lackschaden, Kratzer)

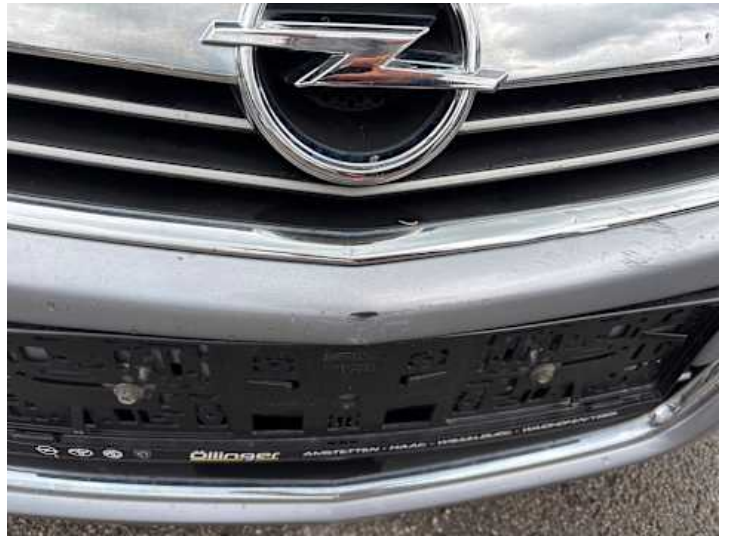
Stoßstange vorne (Spaltmaße ungenau, Riss/Bruch, Lackschaden, Kratzer)

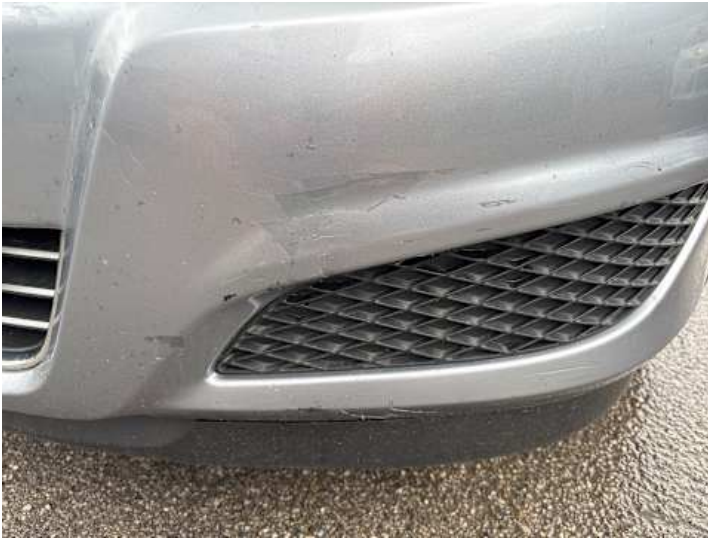
Stoßstange vorne (Spaltmaße ungenau, Riss/Bruch, Lackschaden, Kratzer)

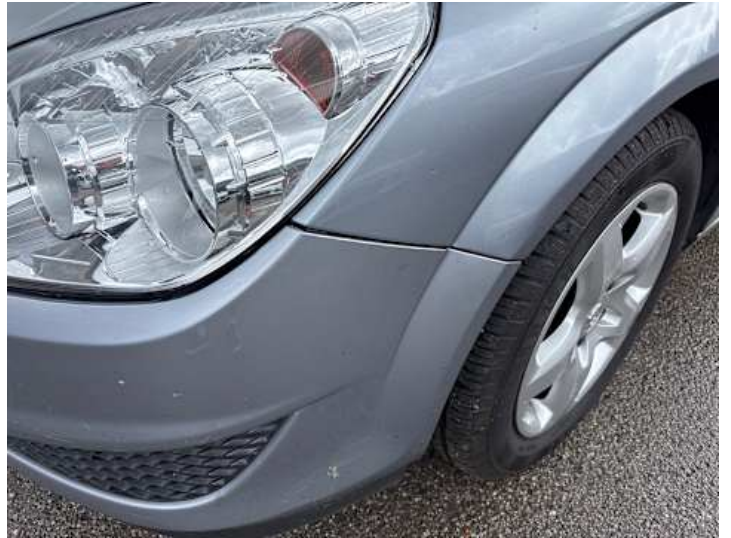
Stoßstange vorne (Spaltmaße ungenau, Riss/Bruch, Lackschaden, Kratzer)

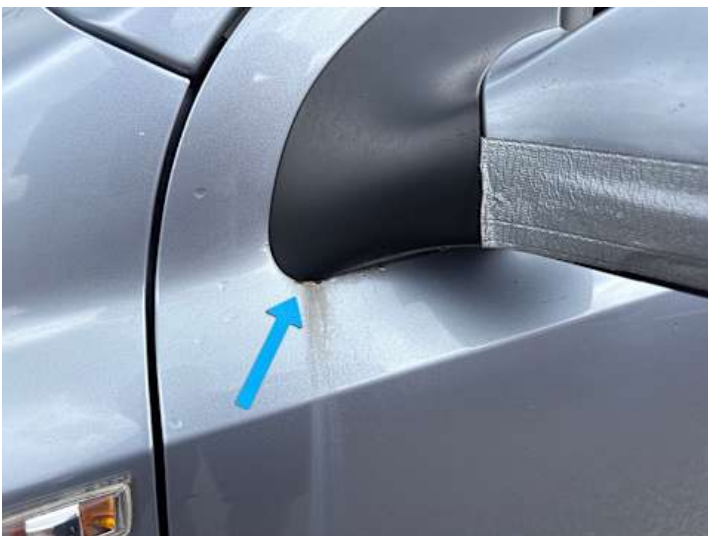
Fahrertür (Unsachgemäß instand gesetzt, Rost)

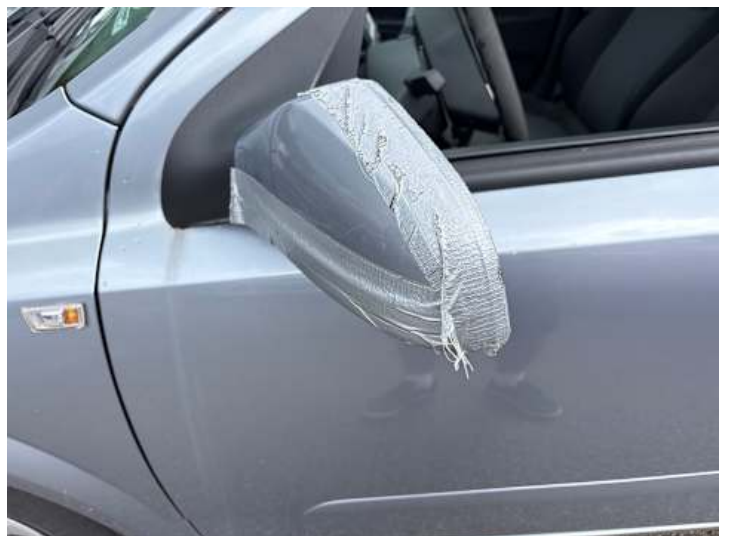
Fahrertür (Unsachgemäß instand gesetzt, Rost)

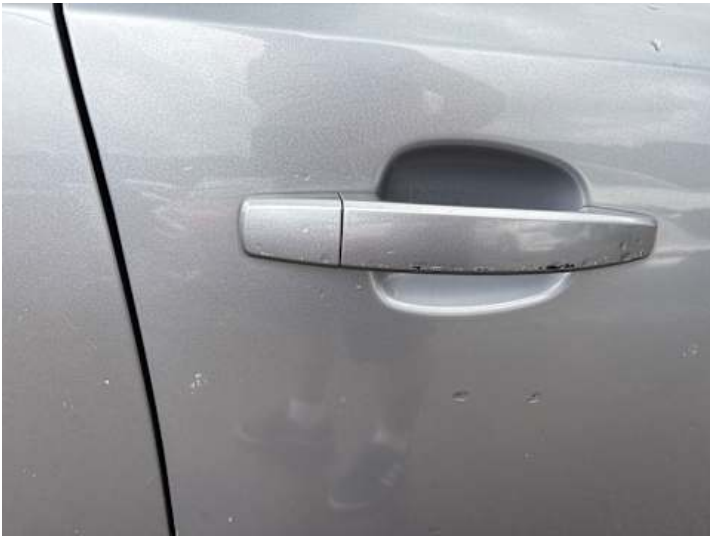
Beifahrertür (Rost, Lackschaden)

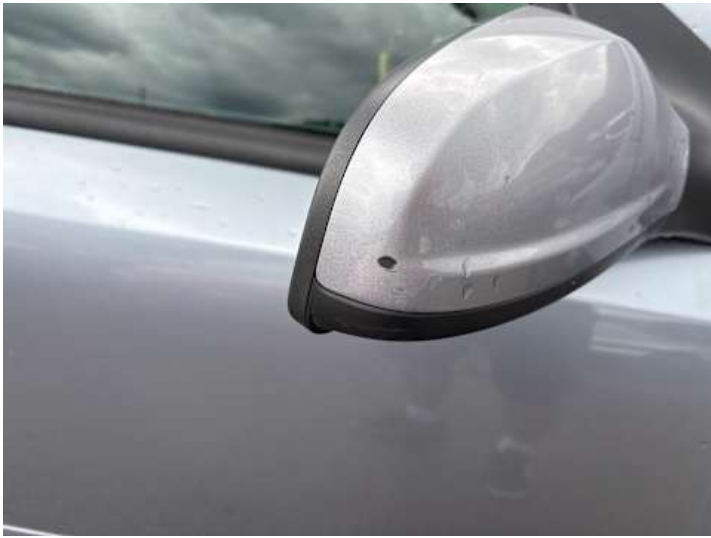
Beifahrertür (Rost, Lackschaden)

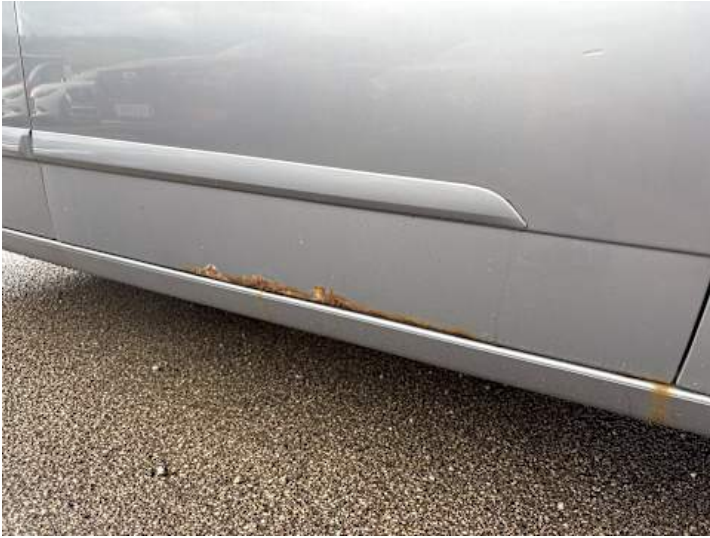
Beifahrertür (Rost, Lackschaden)

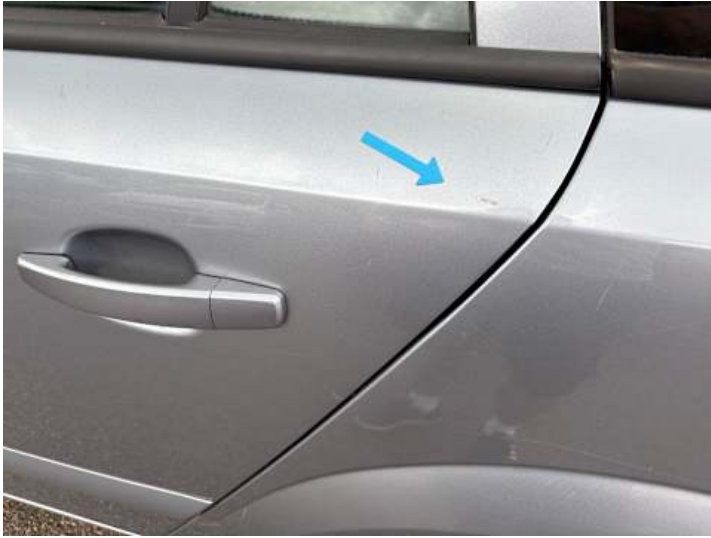
Türe hinten links (Kratzer, Lackschaden)

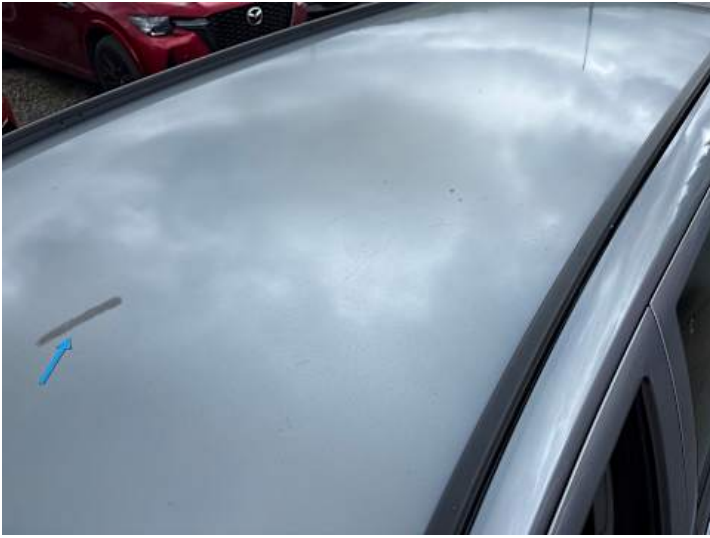
Dach (Ausgeblichen/Matt, Lackschaden)

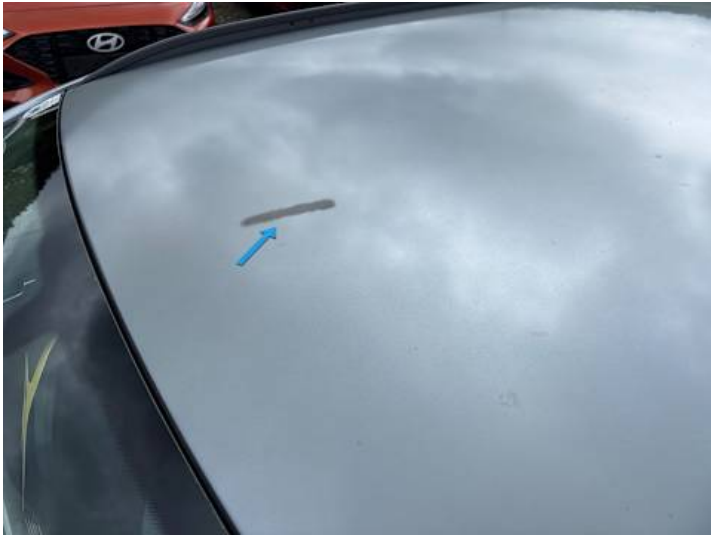
Dach (Ausgeblichen/Matt, Lackschaden)

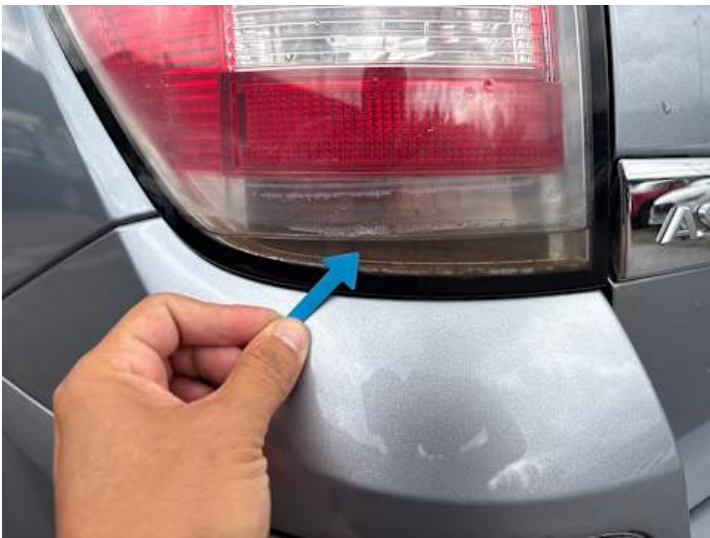
Rücklicht (links) (Undicht)

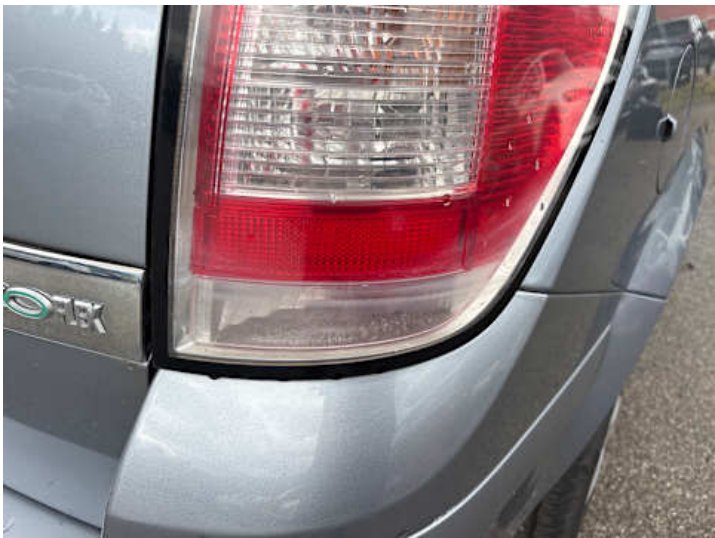
Rücklicht (rechts) (Undicht)

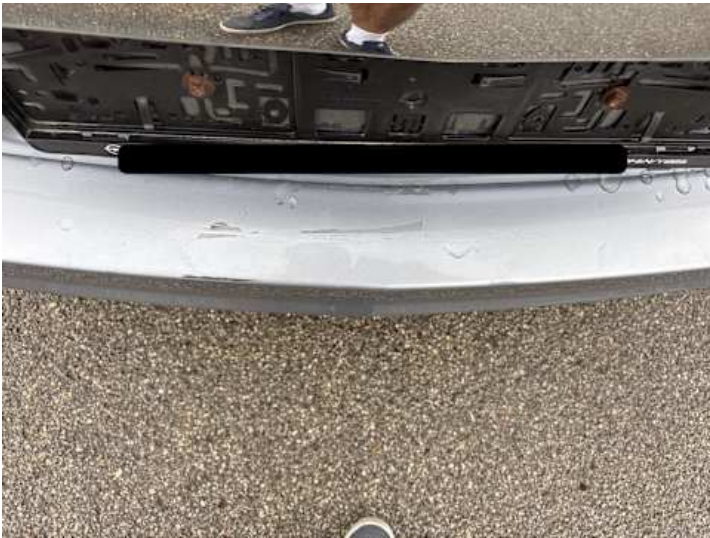
Stoßstange hinten (Kratzer, Lackschaden, Verformung)

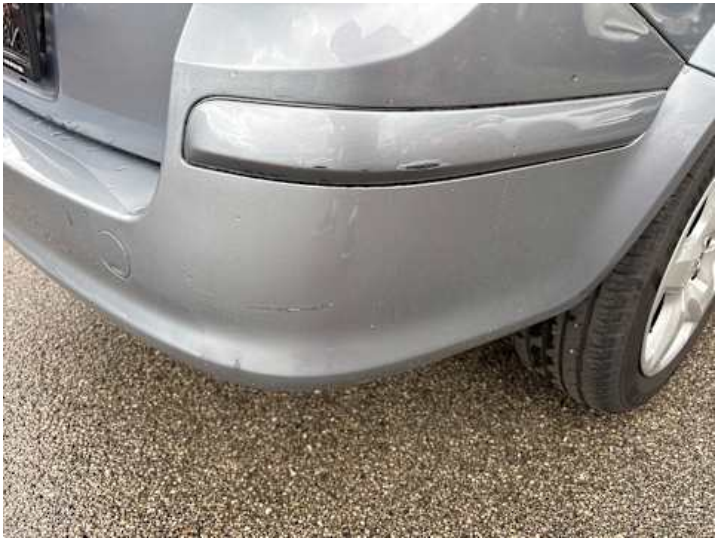
Stoßstange hinten (Kratzer, Lackschaden, Verformung)

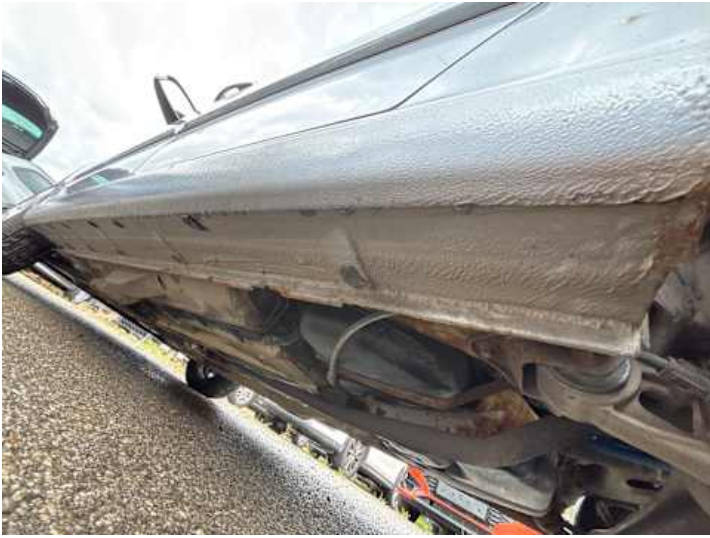
Schweller links (Rost)

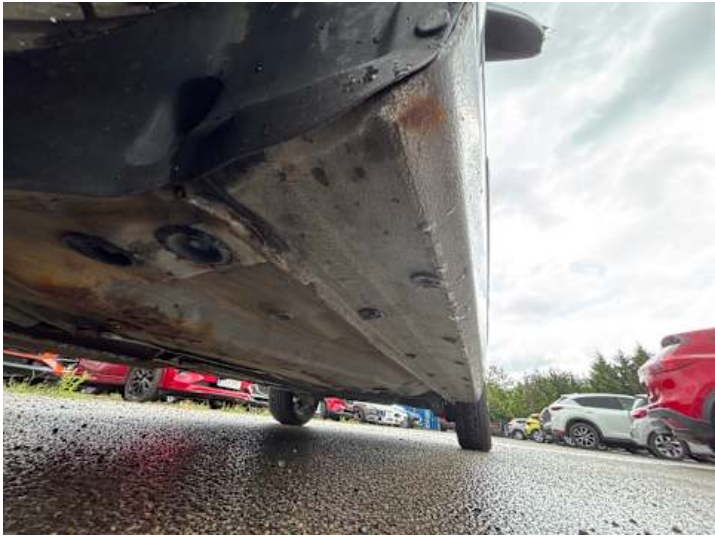
Schweller links (Rost)

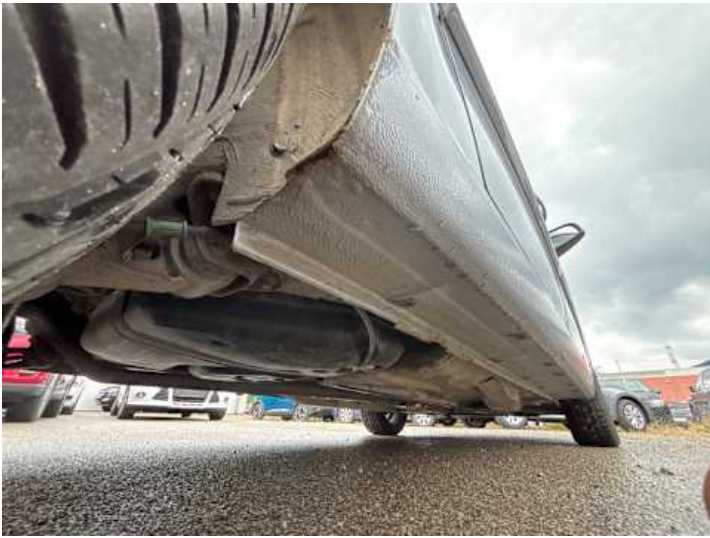
Schweller rechts (Rost)

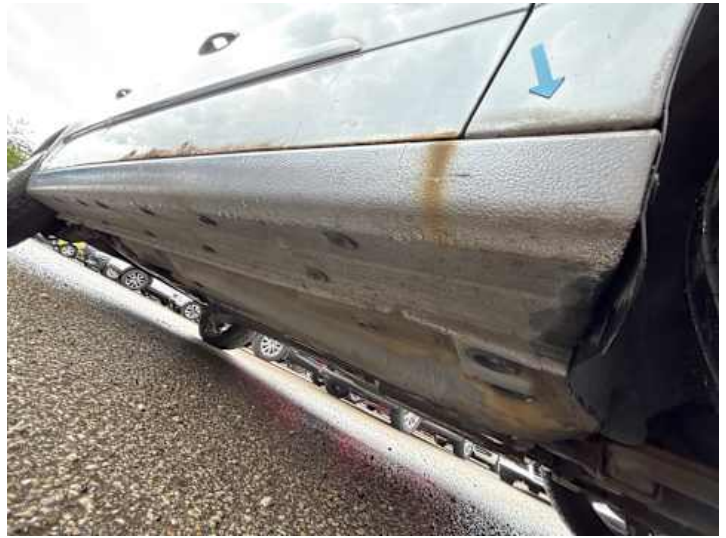
Schweller rechts (Rost)

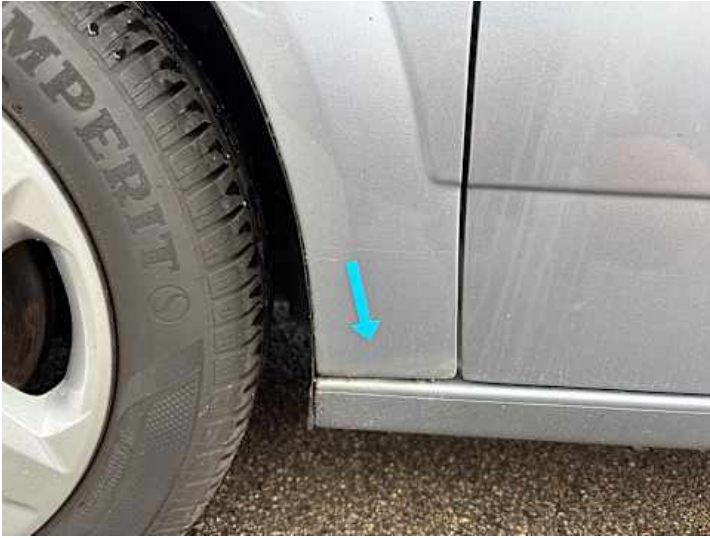
Kotflügel vorne links (Rost)

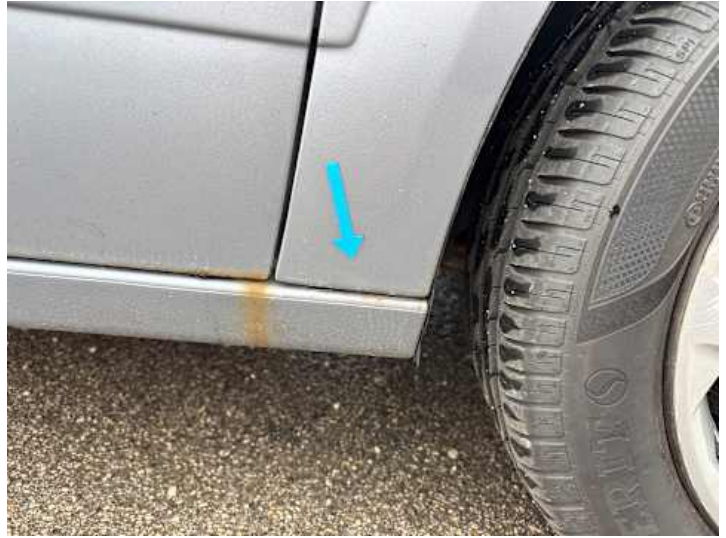
Kotflügel vorne rechts (Rost)

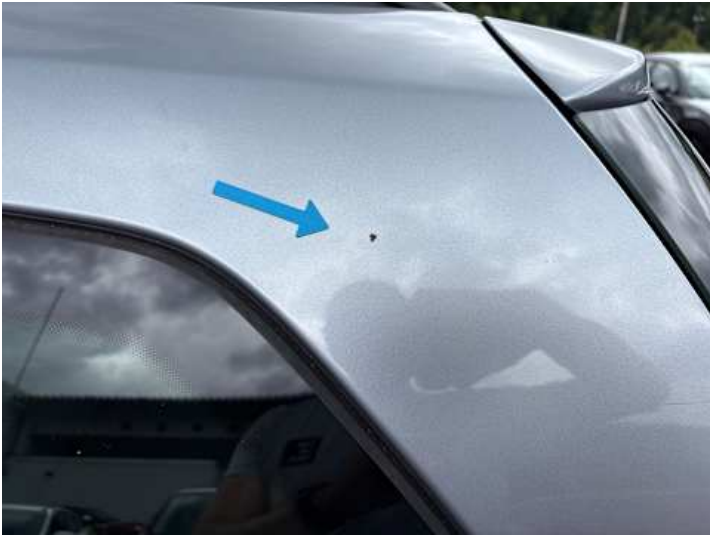
Seitenteil hinten links (Rost)

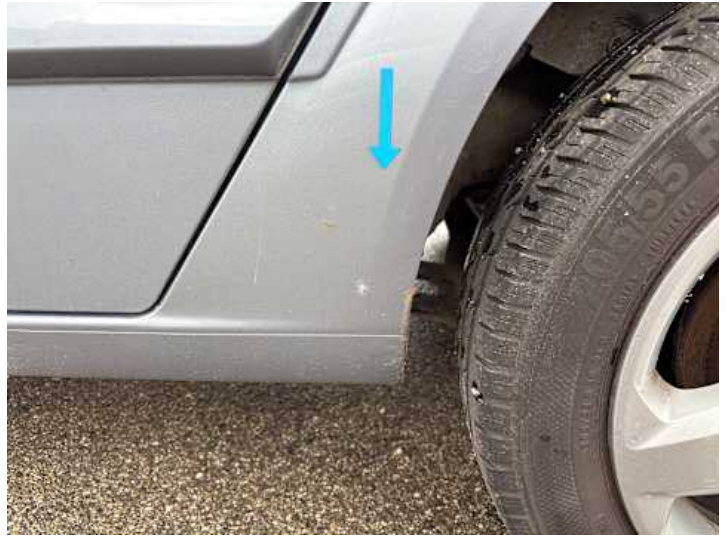
Seitenteil hinten links (Rost)

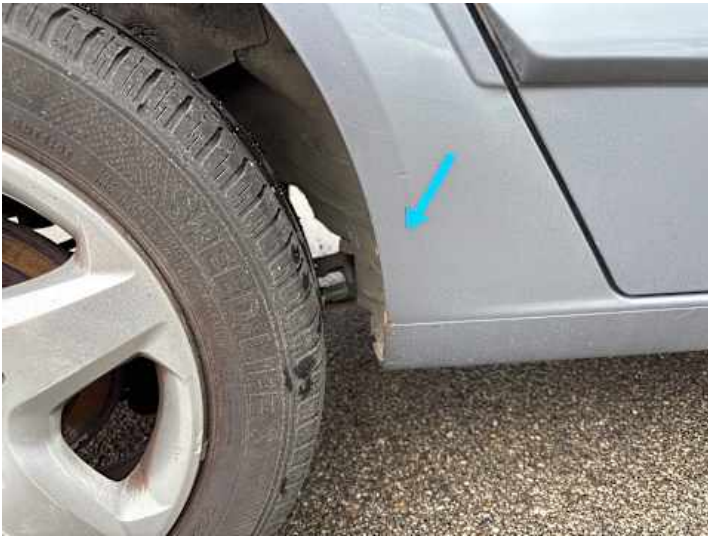
Seitenteil hinten rechts (Rost)

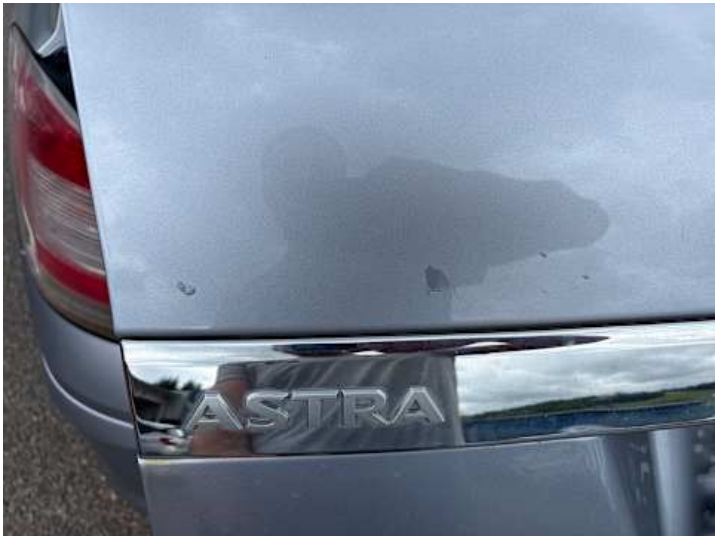
| Fahrzeugteil | Lackschichtdicke (in µm) | Fahrzeugteil | Lackschichtdicke (in µm) |
|---|---|---|---|
| Motorhaube | 130 | Heckklappe | 295 |

Heckklappe (Rost, Lackschaden)

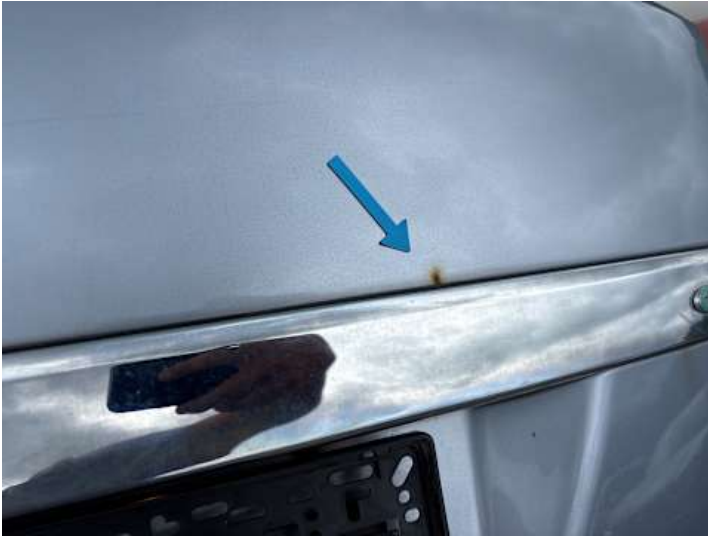
Heckklappe (Rost, Lackschaden)

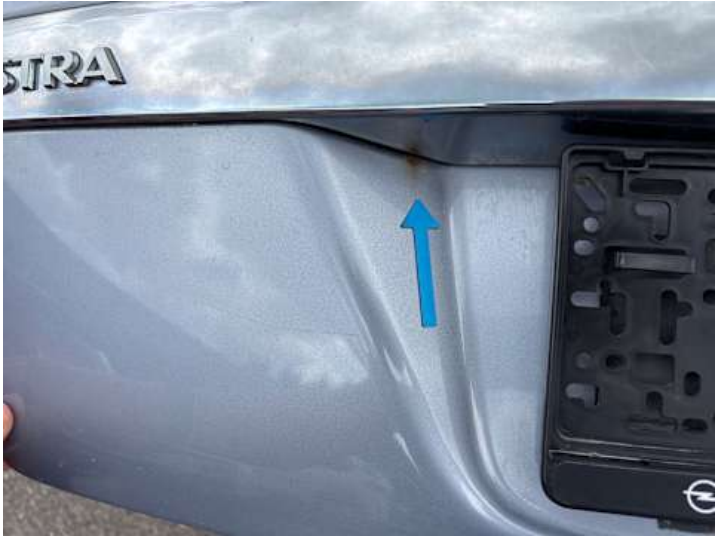
Heckklappe (Rost, Lackschaden)

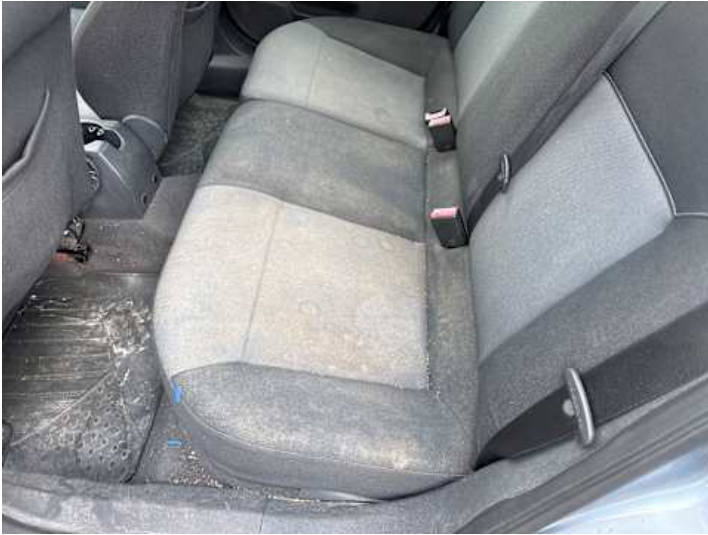
Innenraum (Verschmutzung, Verschleiß)

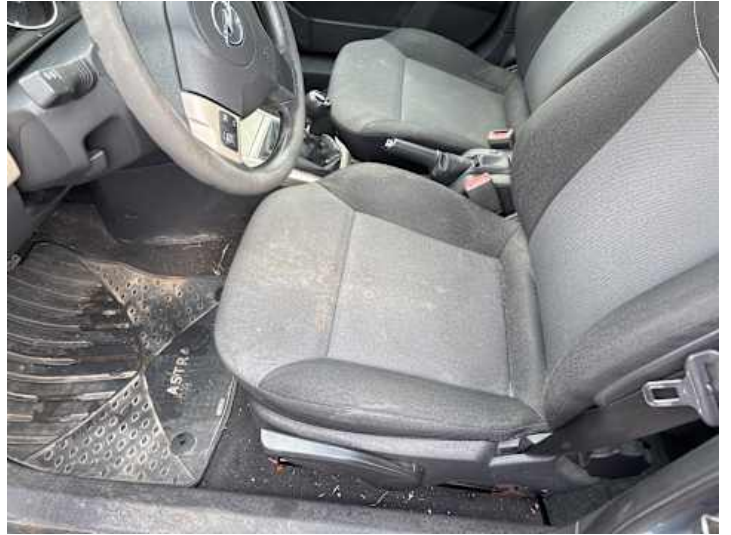
Innenraum (Verschmutzung, Verschleiß)

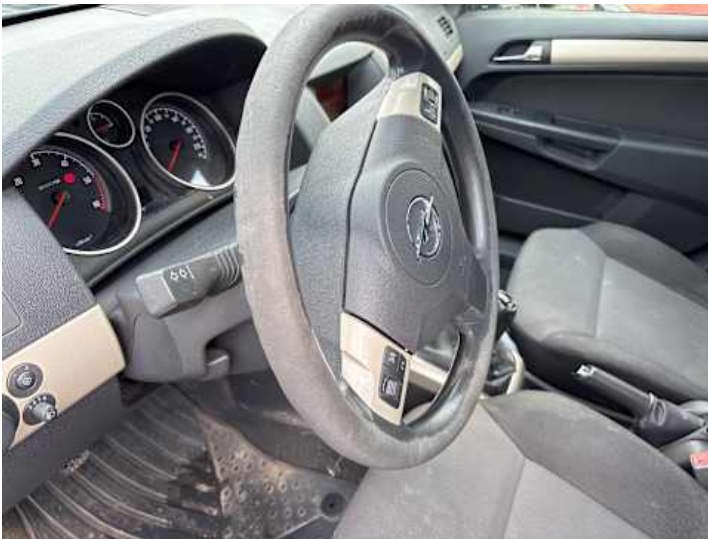
Innenraum (Verschmutzung, Verschleiß)
