Mercedes-Benz C 180 CGI BlueEfficiency

EZ 10/2012 | Kombi | Benzin | Schaltgetriebe | 91.008km  
Besteuerung: Differenzbesteuert (§25a UStG)  
Fahrzeugstandort: 28\*\*\*  
Fahrzeug aufgenommen am: 07.08.2026

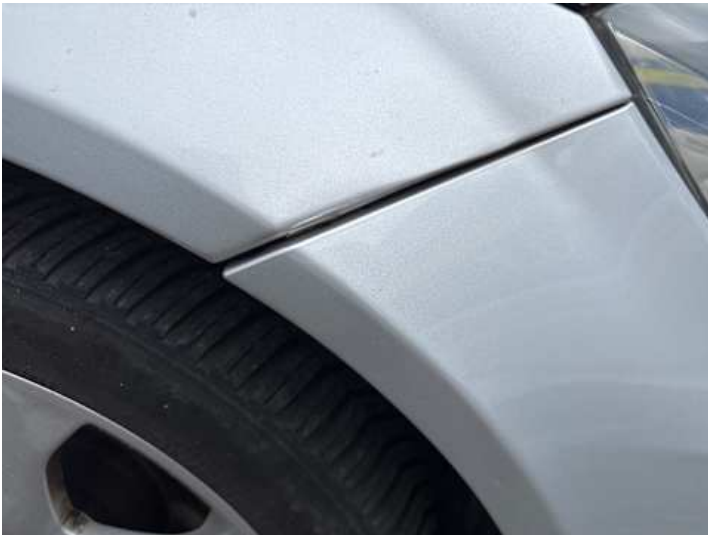
Stoßstange vorne (Spaltmaße ungenau)

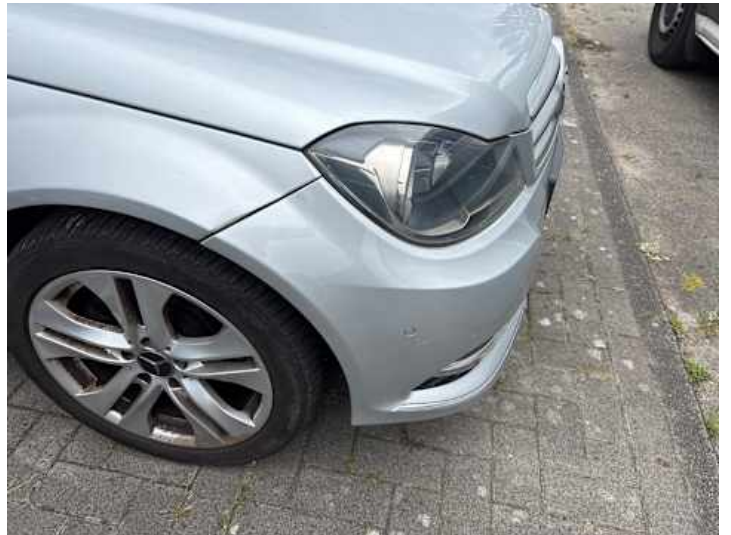
Stoßstange vorne (Spaltmaße ungenau)

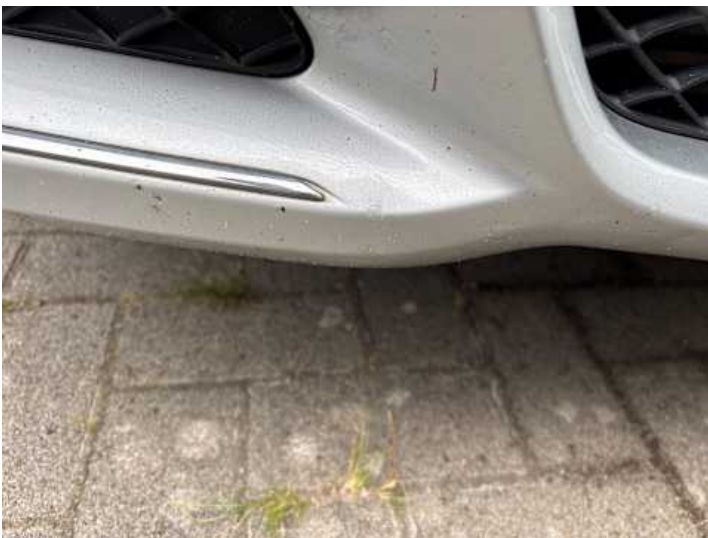
Stoßstange vorne (Lackschaden, Kratzer, Verformung)

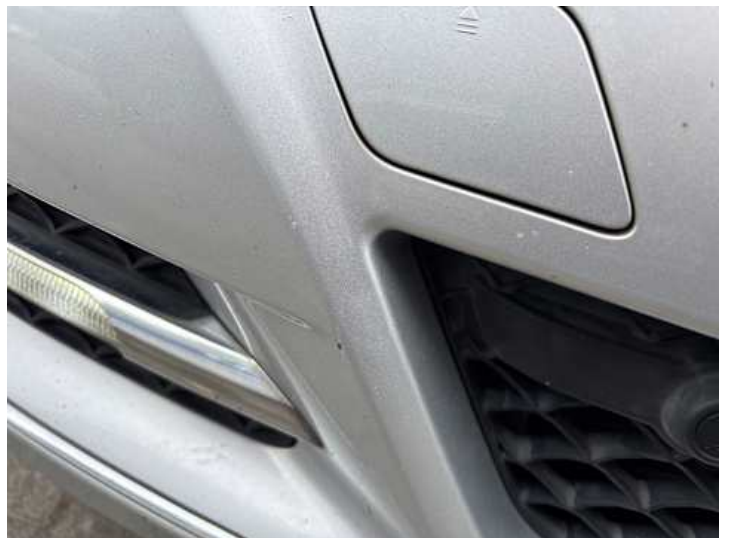
Stoßstange vorne (Lackschaden, Kratzer, Verformung)

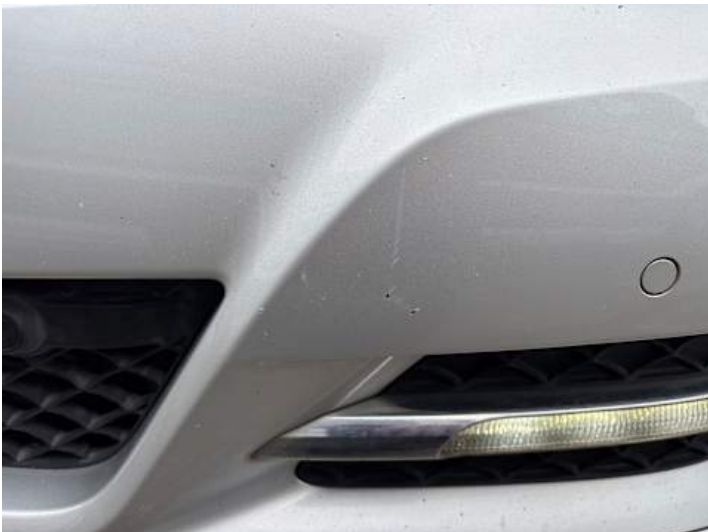
Stoßstange vorne (Lackschaden, Kratzer, Verformung)

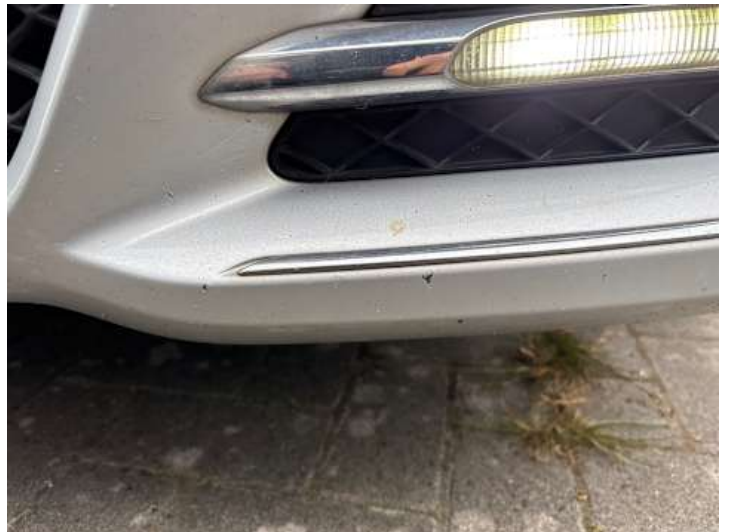
Stoßstange vorne (Lackschaden, Kratzer, Verformung)

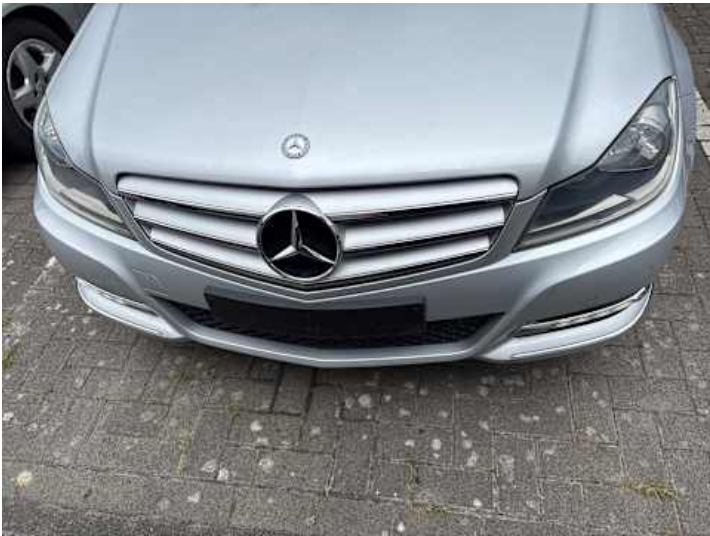
Stoßstange vorne (Lackschaden, Kratzer, Verformung)

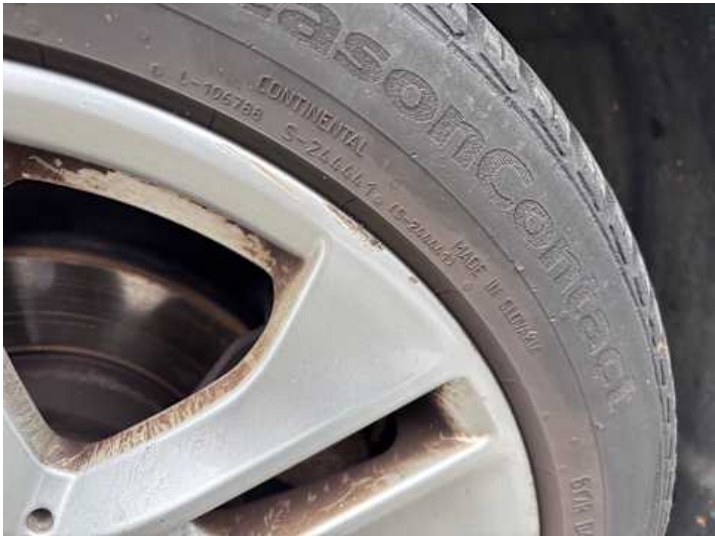
| Vorne links | Vorne rechts | Hinten links | Hinten rechts |
|---|---|---|---|
| vehicle.damage-label.porous, Kerben | vehicle.damage-label.porous | vehicle.damage-label.porous | vehicle.damage-label.porous, Kratzer |

Rad (vehicle.damage-label.porous, Kerben)

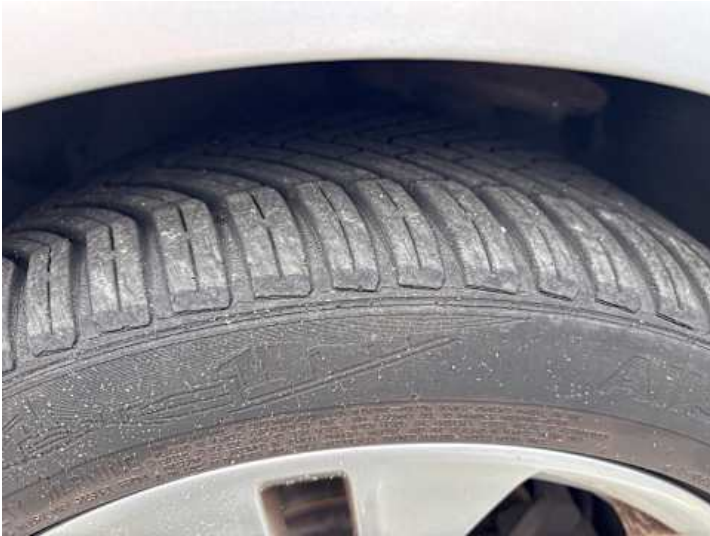
Rad (vehicle.damage-label.porous, Kerben)

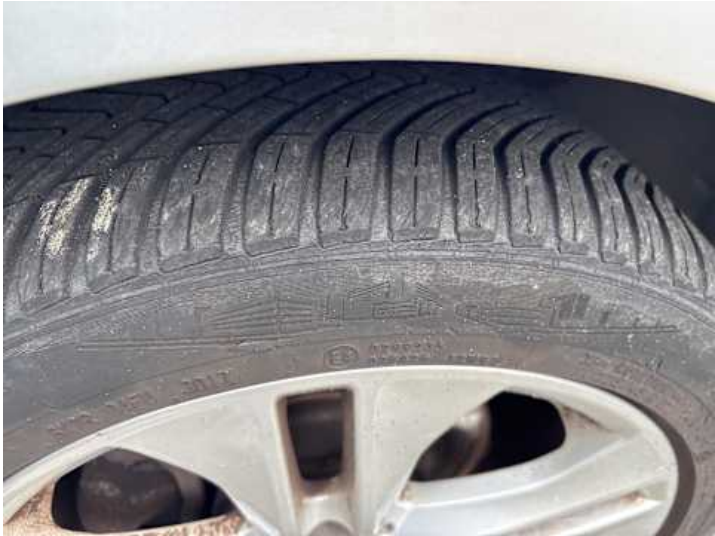
Rad (vehicle.damage-label.porous)

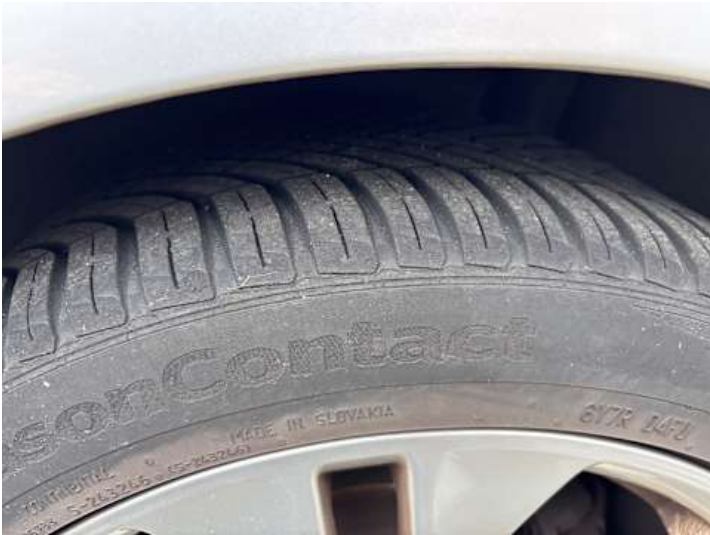
Rad (vehicle.damage-label.porous)

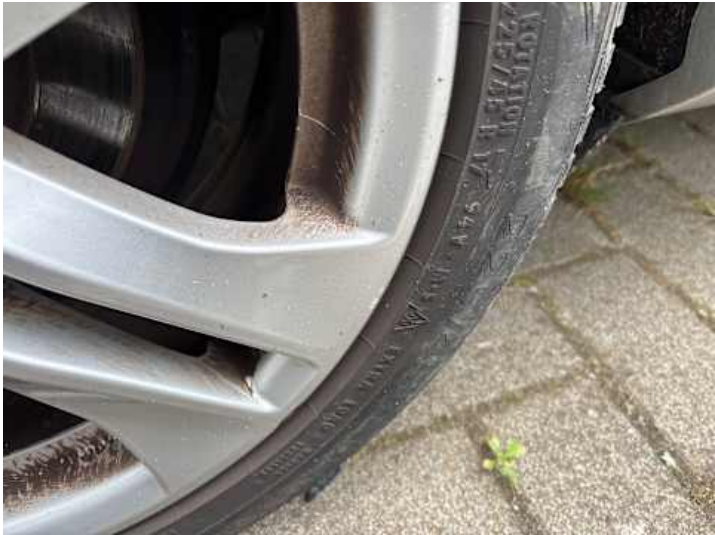
Rad (vehicle.damage-label.porous, Kratzer)

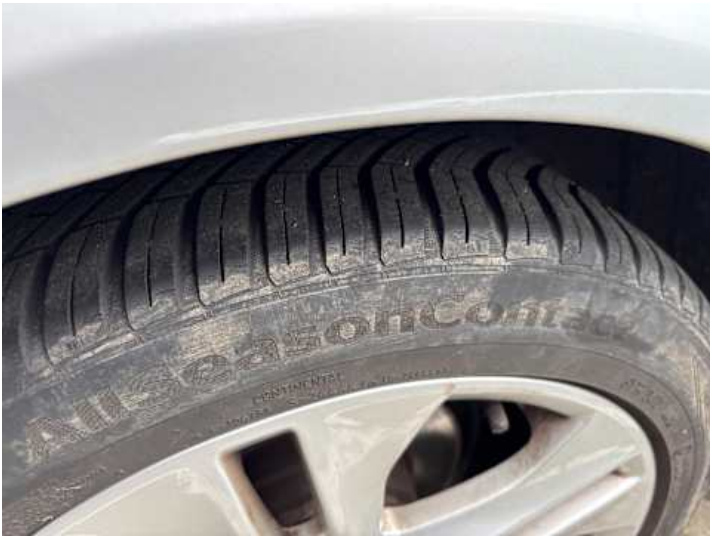
Rad (vehicle.damage-label.porous, Kratzer)

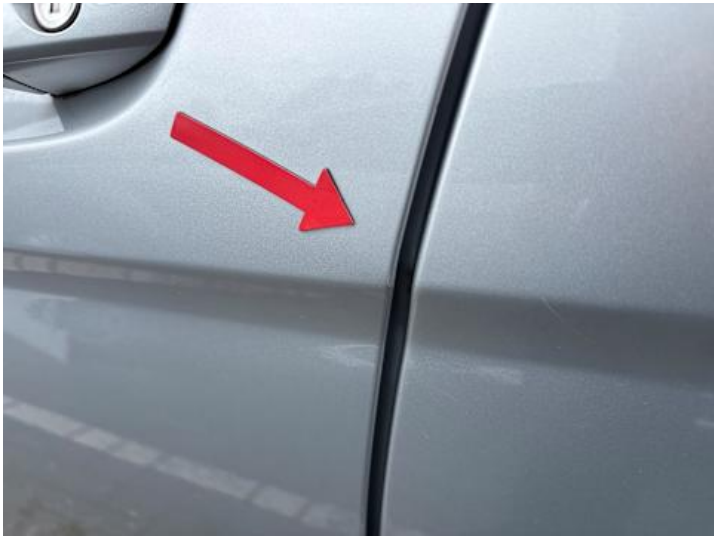
Fahrtür (Lackschaden)

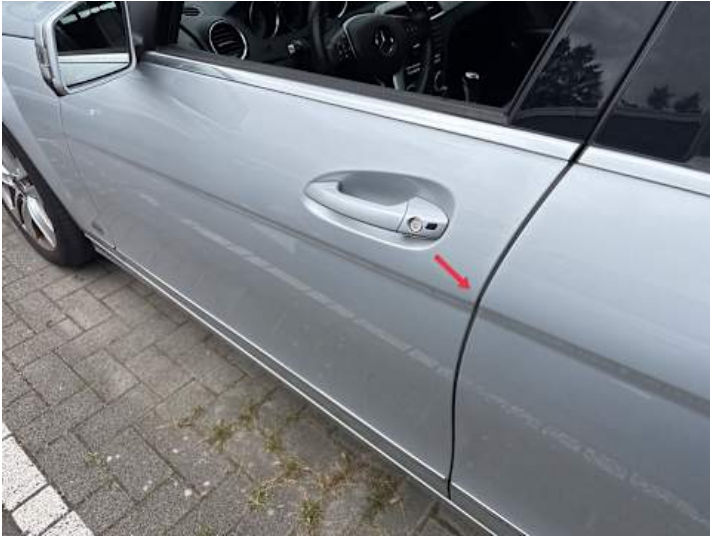
Fahrtür (Lackschaden)

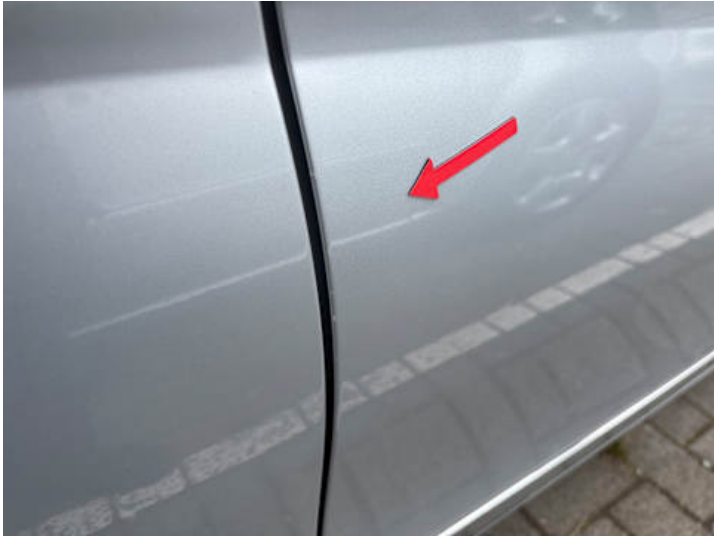
Beifahrtür (Lackschaden)

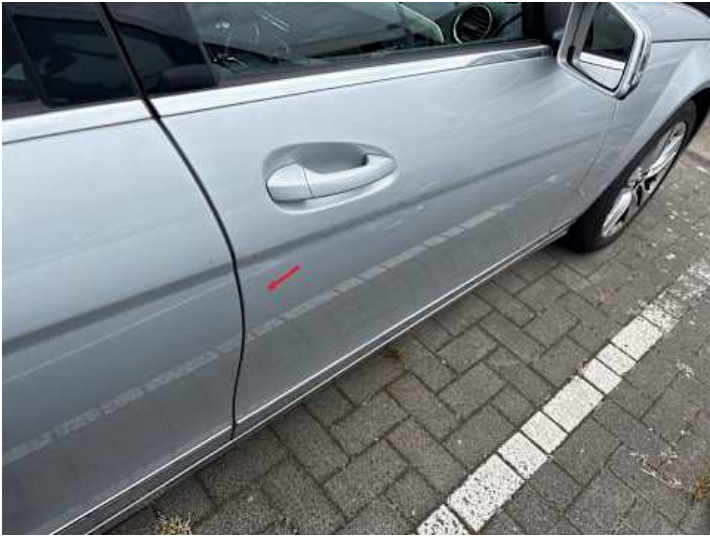
Beifahrtür (Lackschaden)

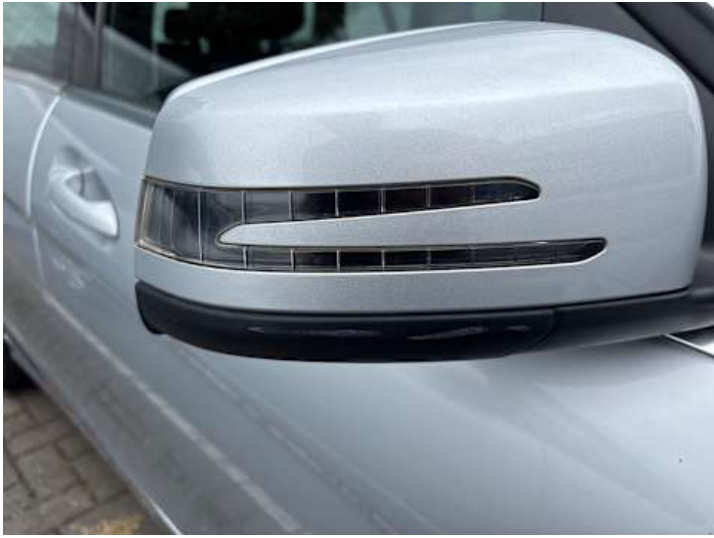
Beifahrtür (Kratzer)

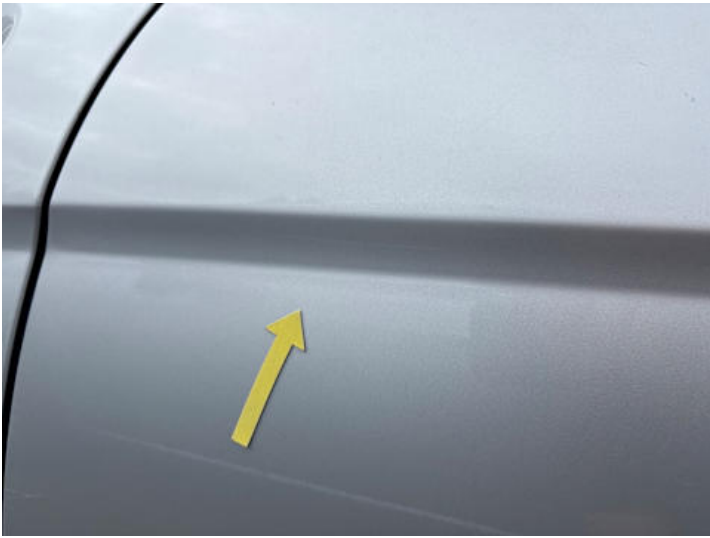
Türe hinten links (Kratzer)

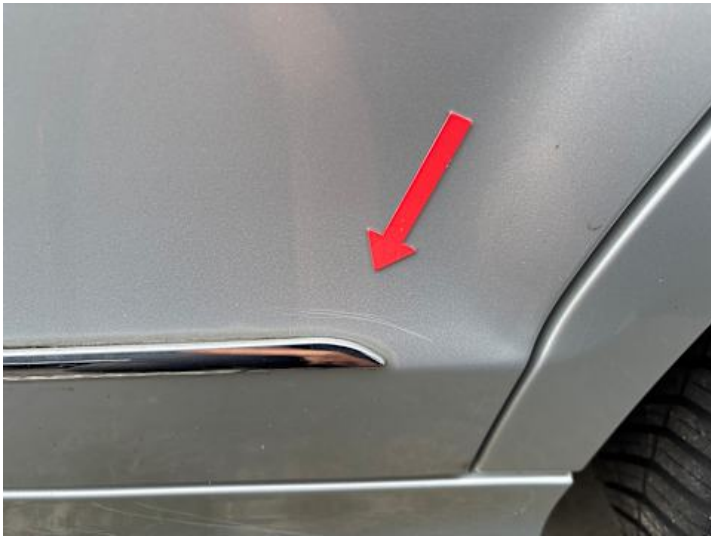
Türe hinten links (Kratzer)

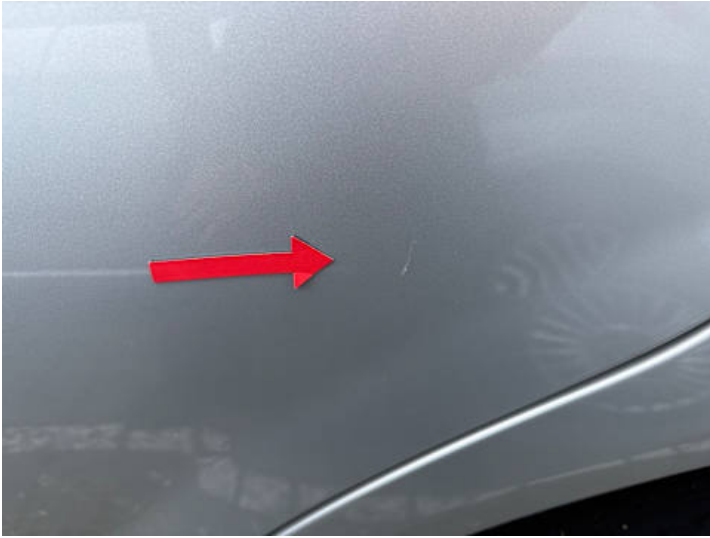
Türe hinten links (Kratzer)

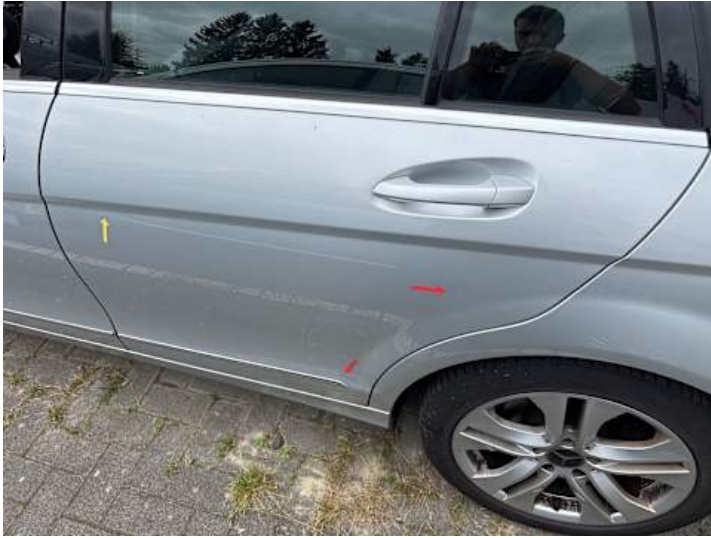
Türe hinten links (Kratzer)

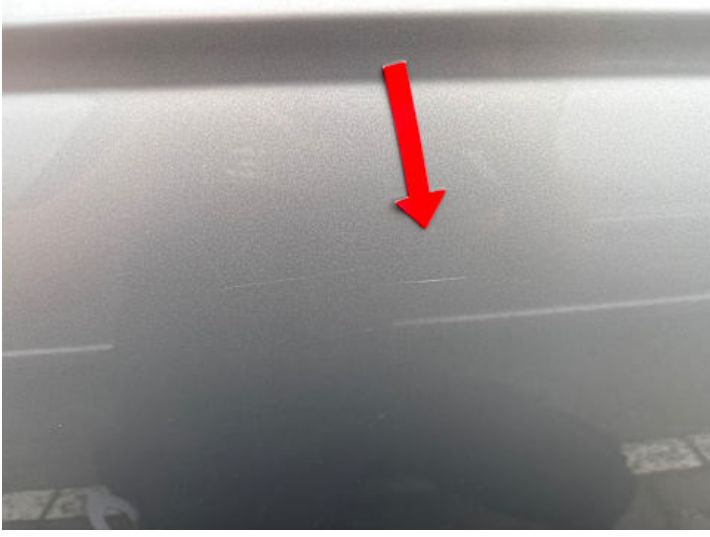
Türe hinten rechts (Kratzer, Lackschaden)

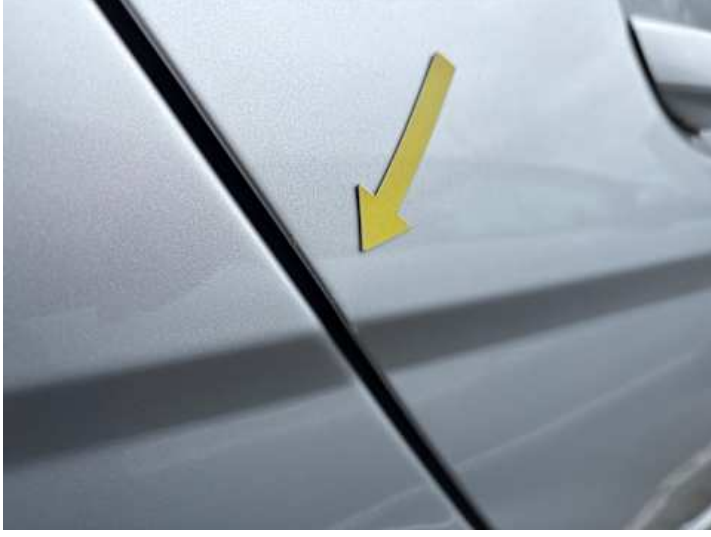
Türe hinten rechts (Kratzer, Lackschaden)

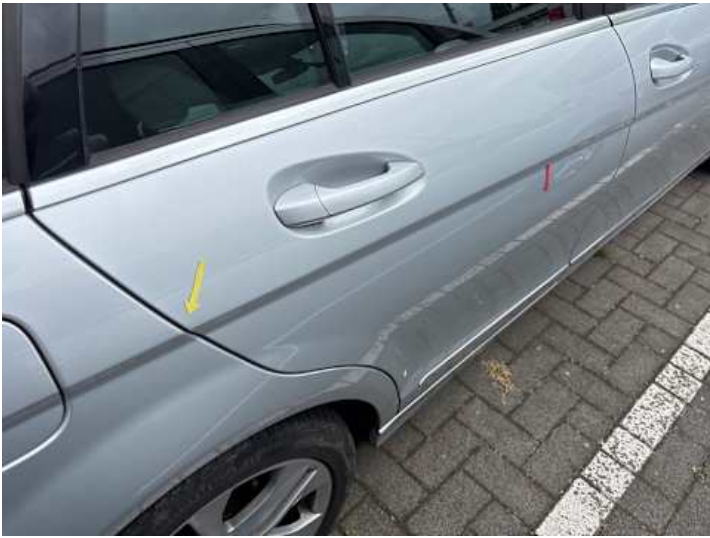
Türe hinten rechts (Kratzer, Lackschaden)

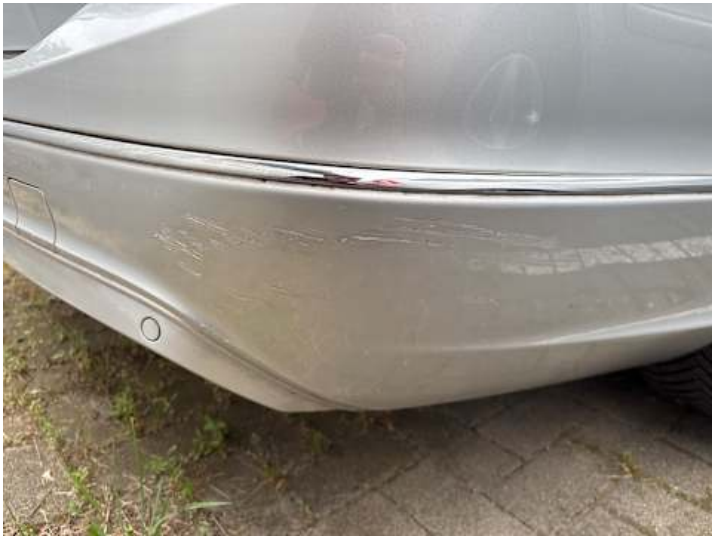
Stoßstange hinten (Lackschaden, Kratzer, Unsachgemäß instand gesetzt)

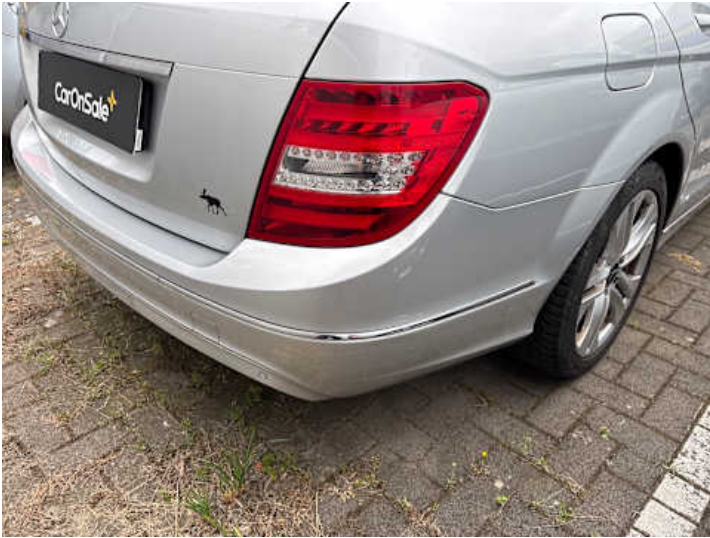
Stoßstange hinten (Lackschaden, Kratzer, Unsachgemäß instand gesetzt)

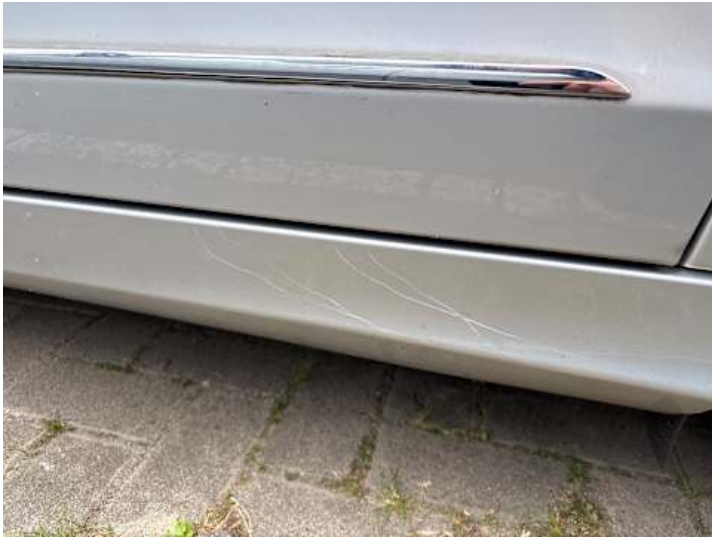
Schweller links (Kratzer)

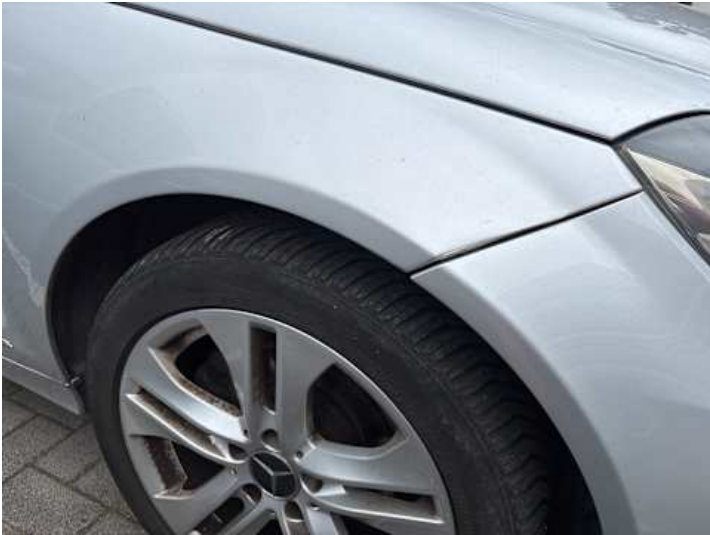
| Fahrzeugteil | Lackschichtdicke (in µm) | Fahrzeugteil | Lackschichtdicke (in µm) |
|---|---|---|---|
| Kotflügel vorne links | 100 | Kotflügel vorne rechts | 555 |

Kotflügel vorne rechts (Lackschaden)

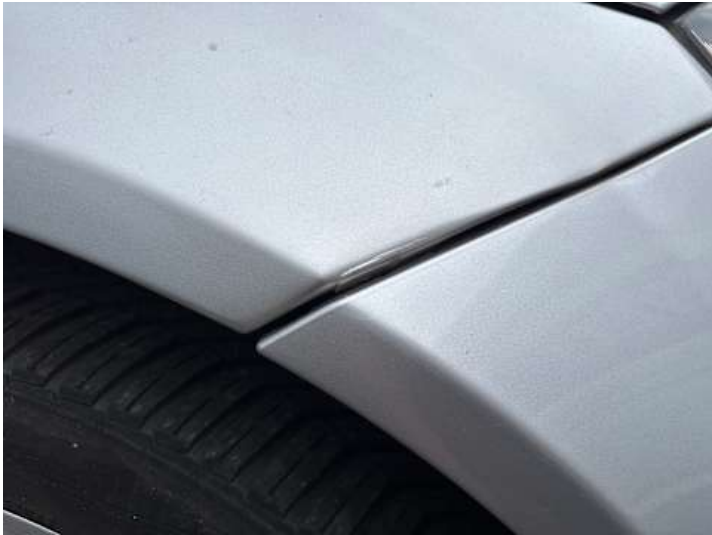
Kotflügel vorne rechts (Lackschaden)

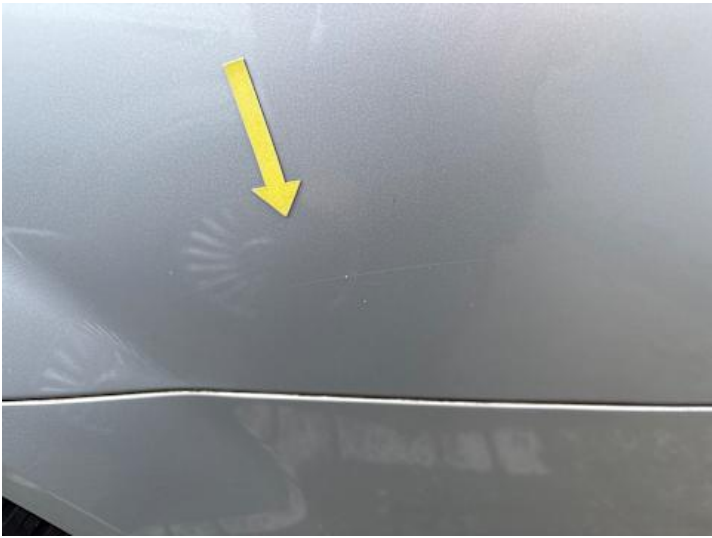
Seitenteil hinten links (Kratzer)

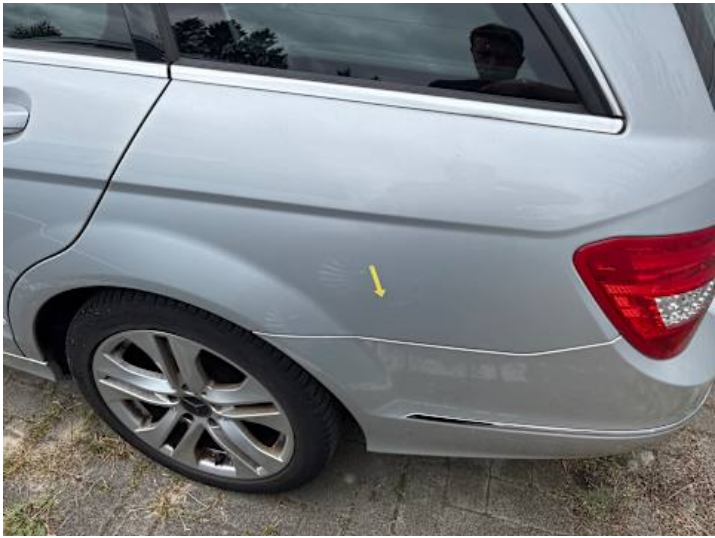
Seitenteil hinten links (Kratzer)

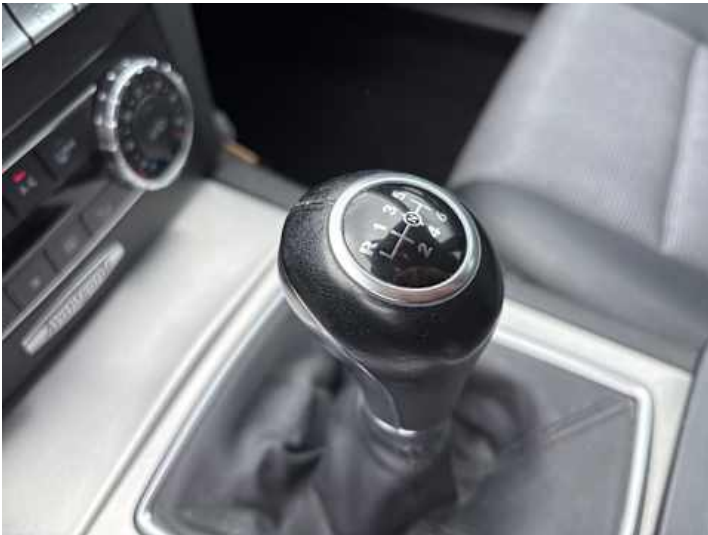
Innenraum (Verschleiß)

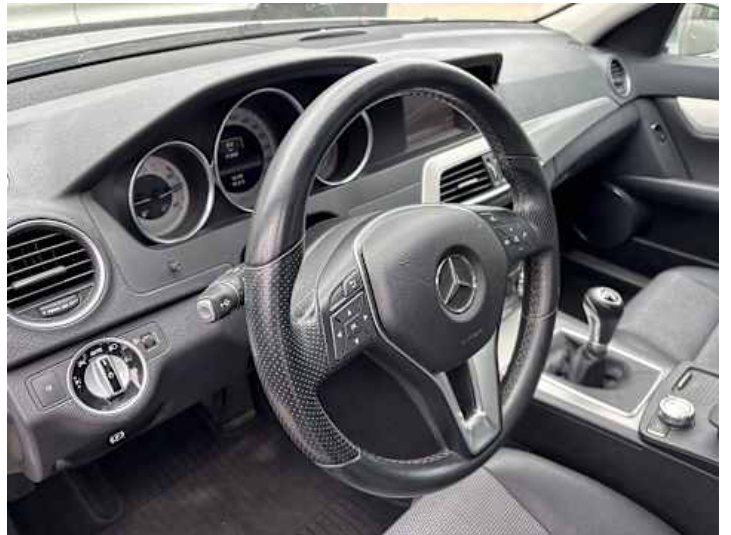
Innenraum (Verschleiß)

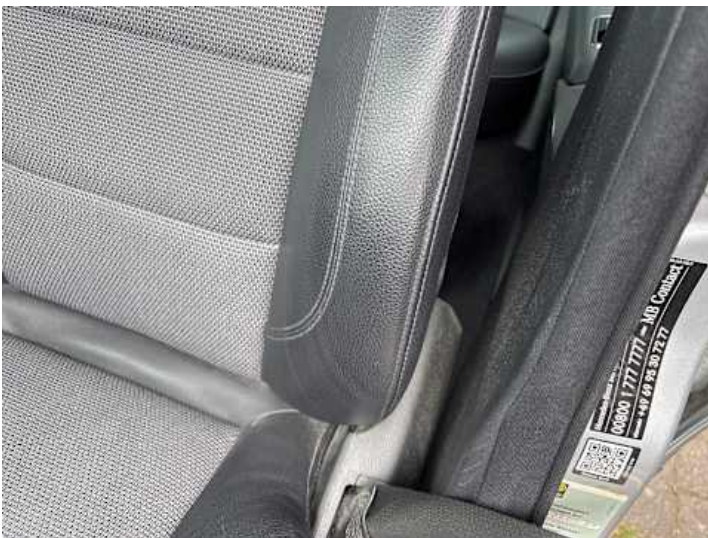
Innenraum (Verschleiß)

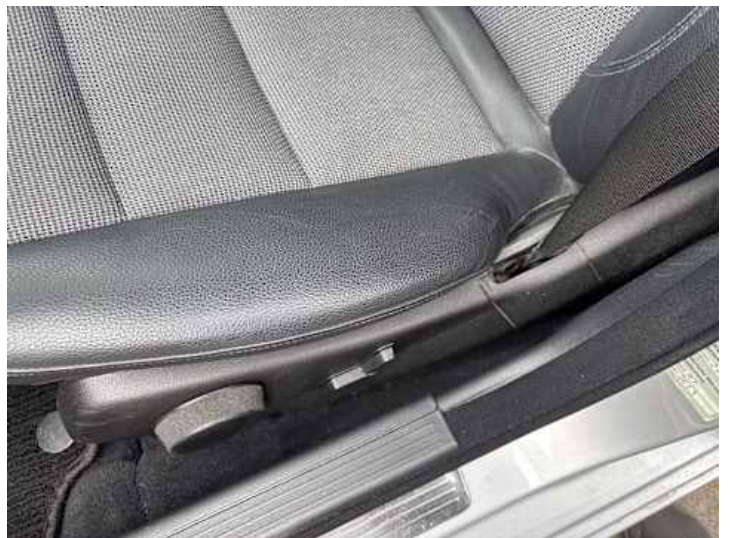
Innenraum (Verschleiß)

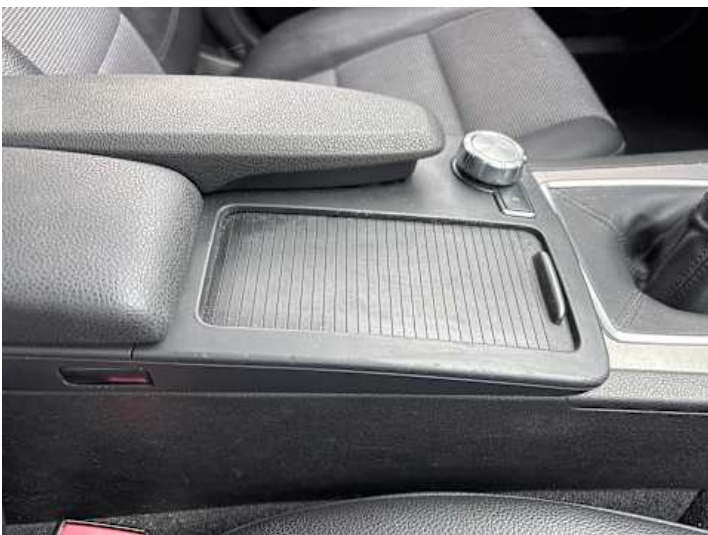
Innenraum (Kratzer)

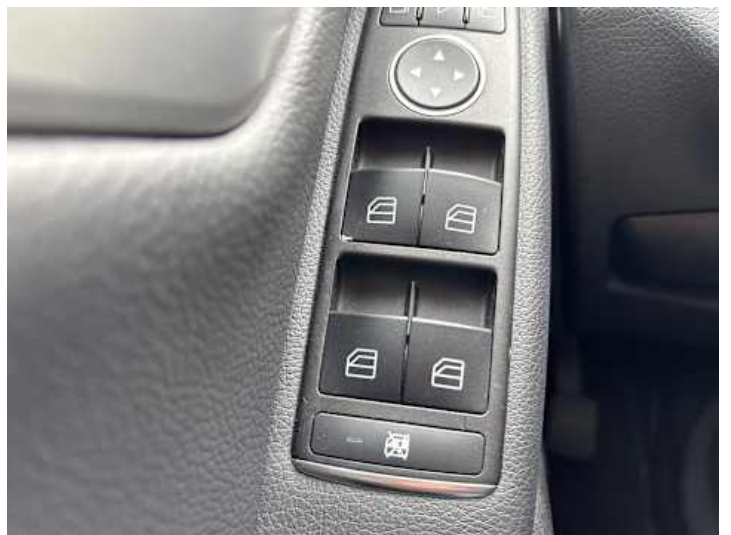
Innenraum (Diverse Schäden)
