## Volkswagen Golf GTI adidas

EZ 08/2011 | Limousine | Benzin | Schaltgetriebe | 143.366km  
Besteuerung: Differenzbesteuert (§25a UStG)  
Fahrzeugstandort: 95\*\*\*  
Fahrzeug aufgenommen am: 04.08.2026

# Hinweise zum Zustandsbericht

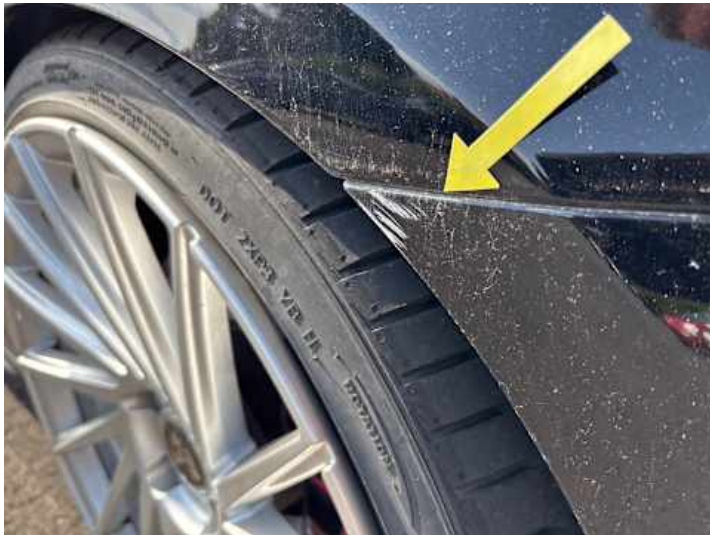
Stoßstange vorne (Kratzer, Lackschaden)

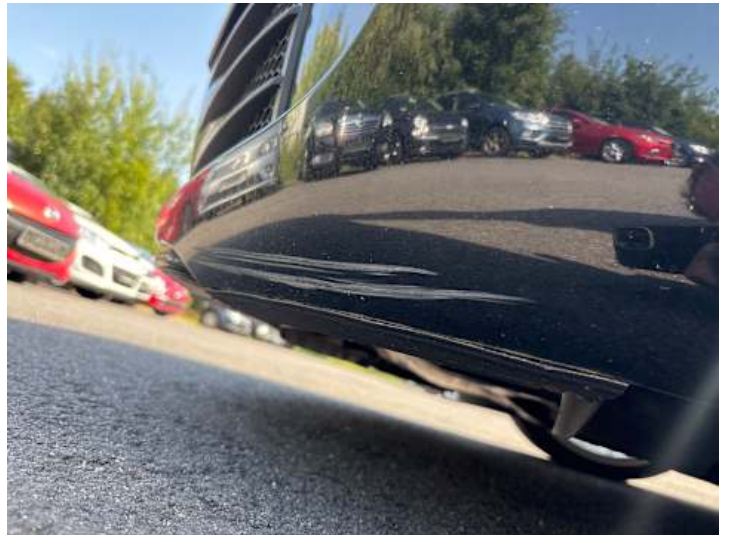
Stoßstange vorne (Kratzer, Lackschaden)

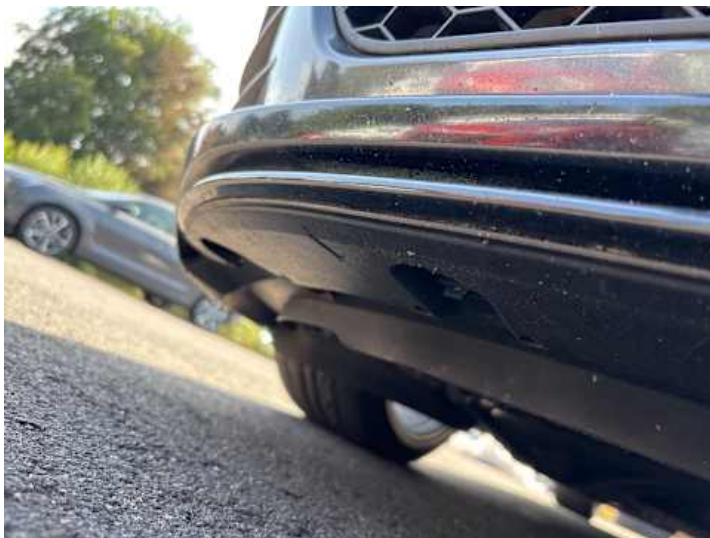
Stoßstange vorne (Kratzer)

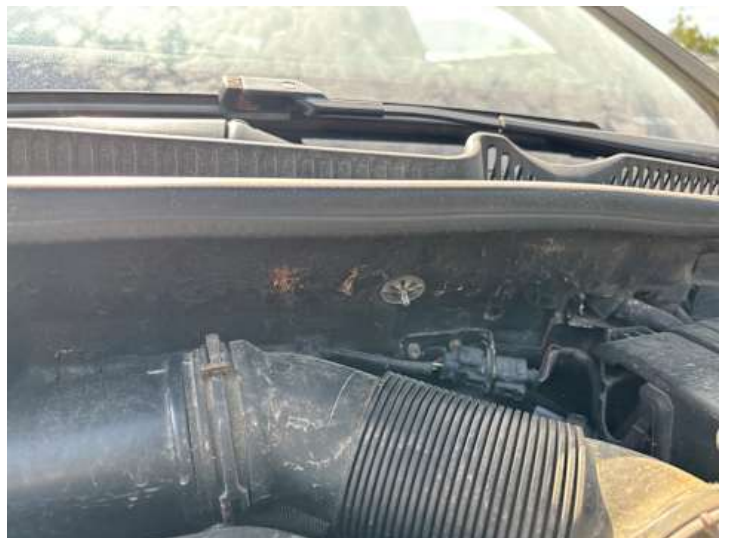
Motorhaube (Anderer Schaden): Dämmmatte beschädigt

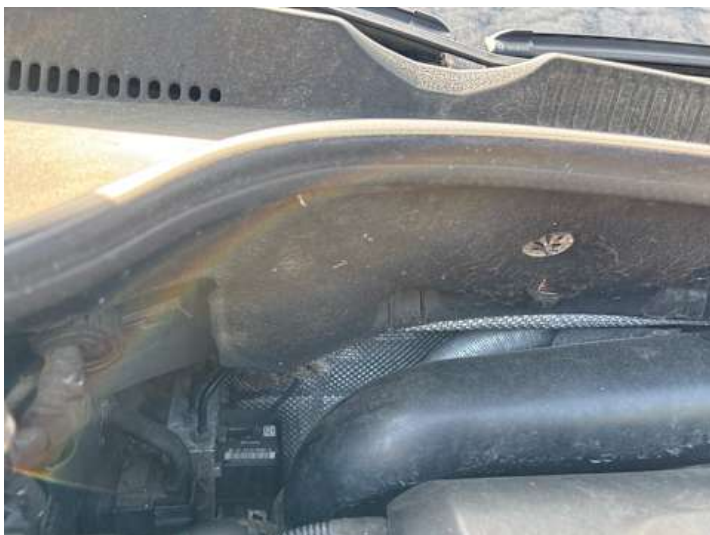
Motorhaube (Anderer Schaden): Dämmmatte beschädigt

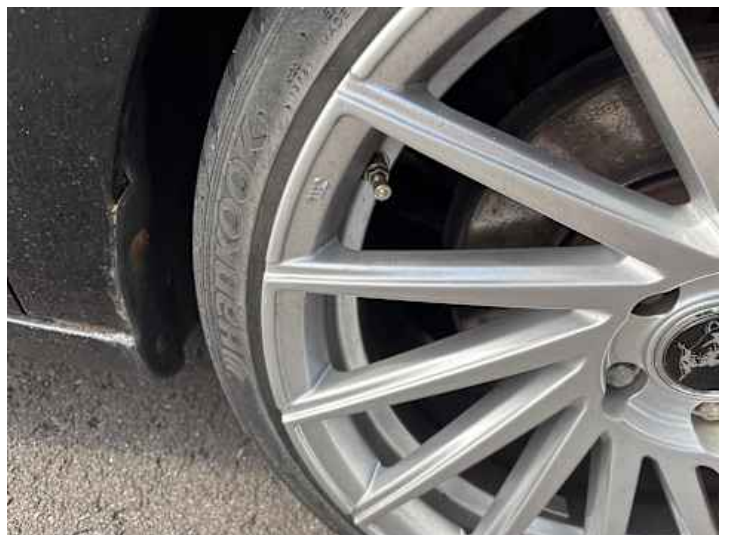
Rad (Kratzer)

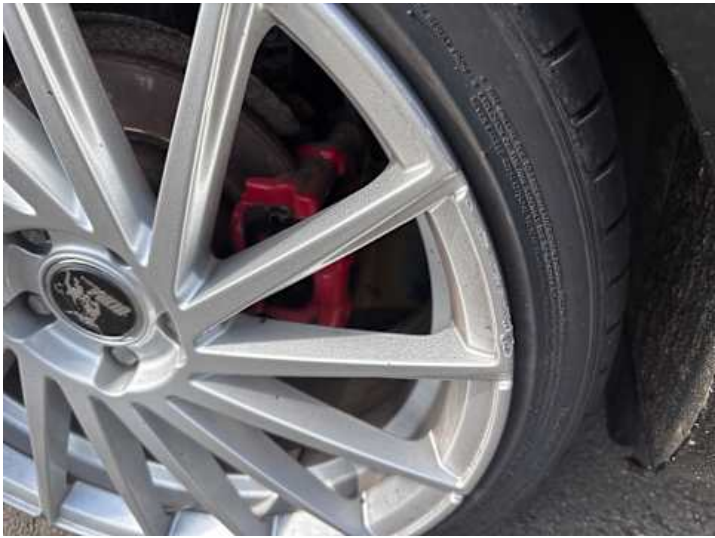
Rad (Kerben, Kratzer)

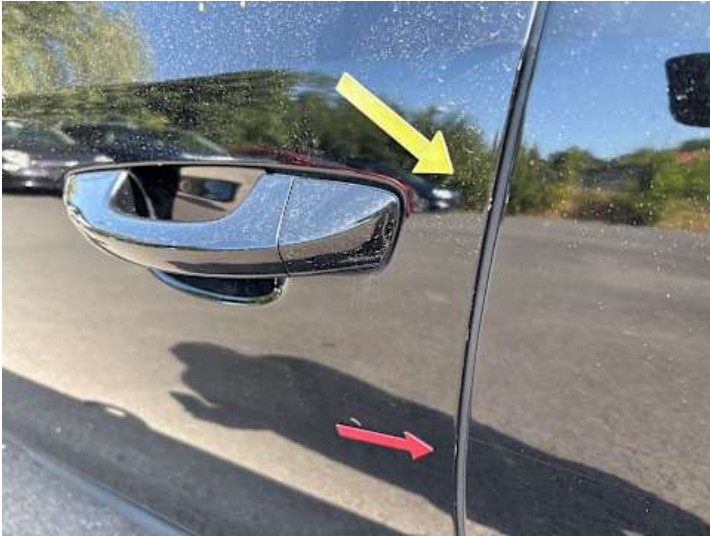
Fahrtür (Lackschaden, Rost)

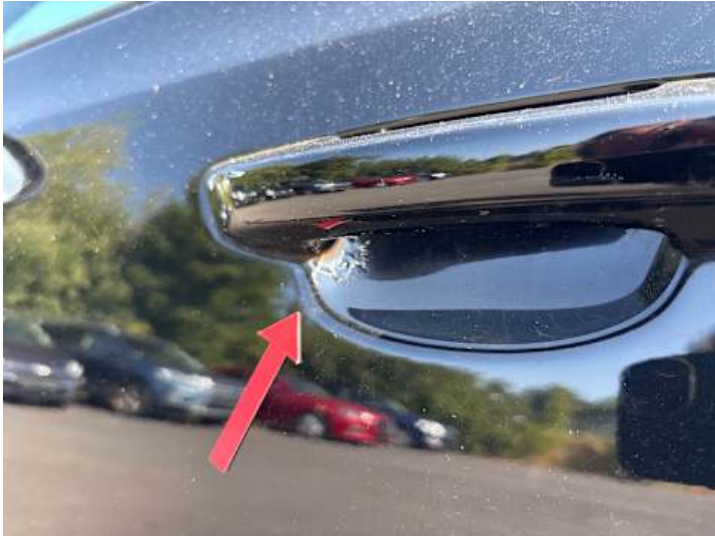
Fahrtür (Rost)

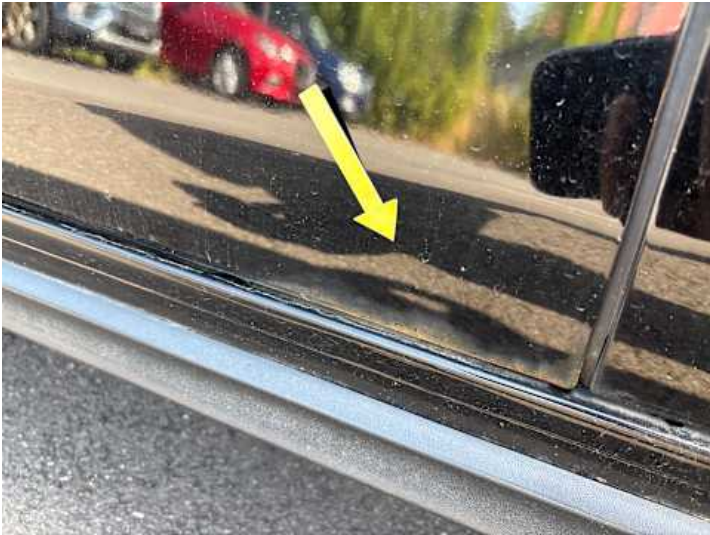
Fahrtür (Rost)

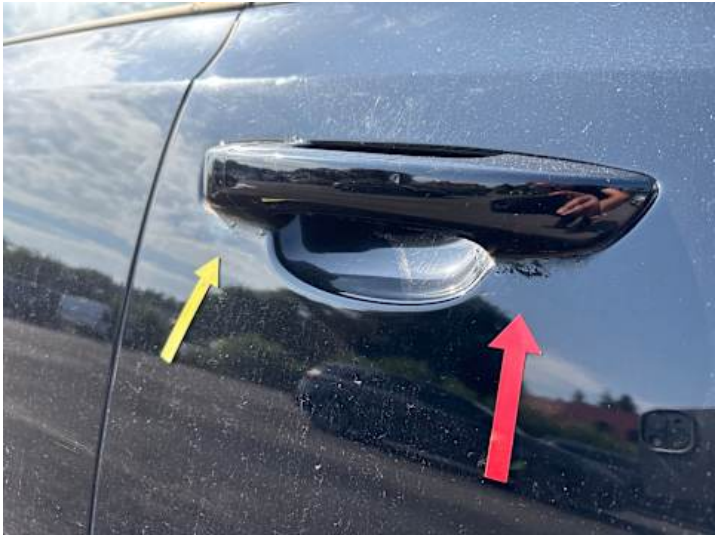
Beifahrtür (Rost)

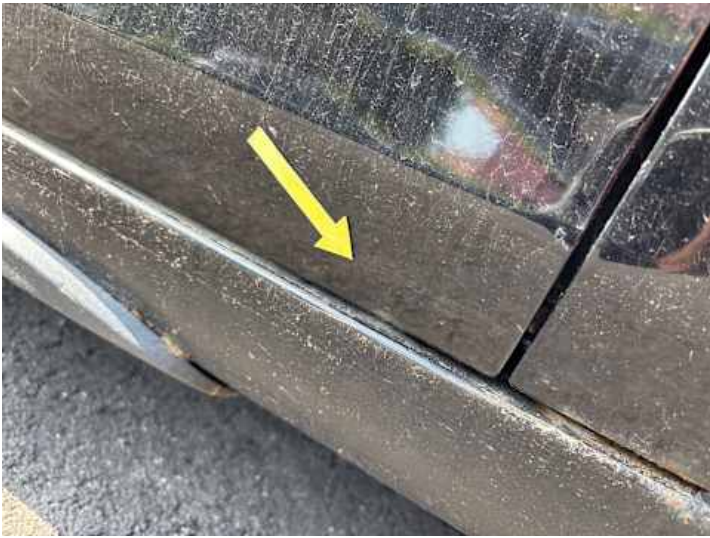
Beifahrertür (Rost)

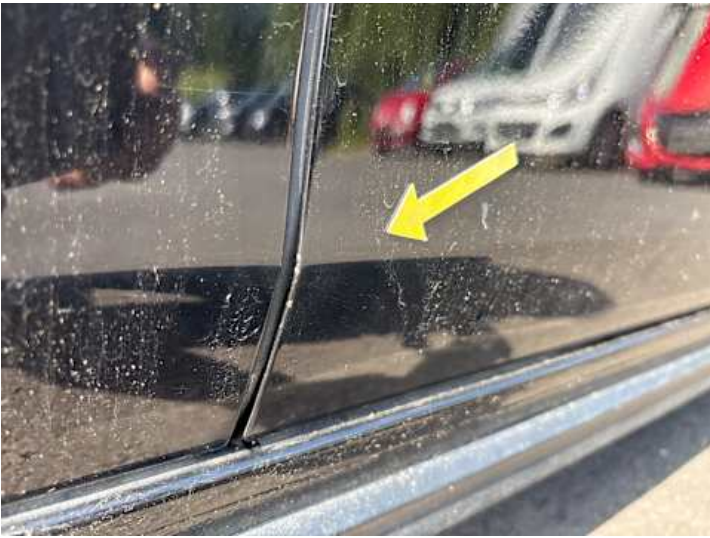
Beifahrertür (Lackschaden, Rost)

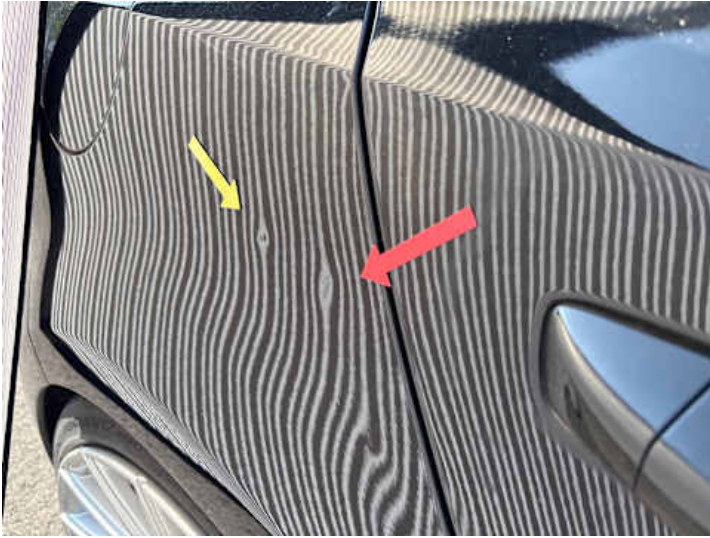
Beifahrertür (Delle)

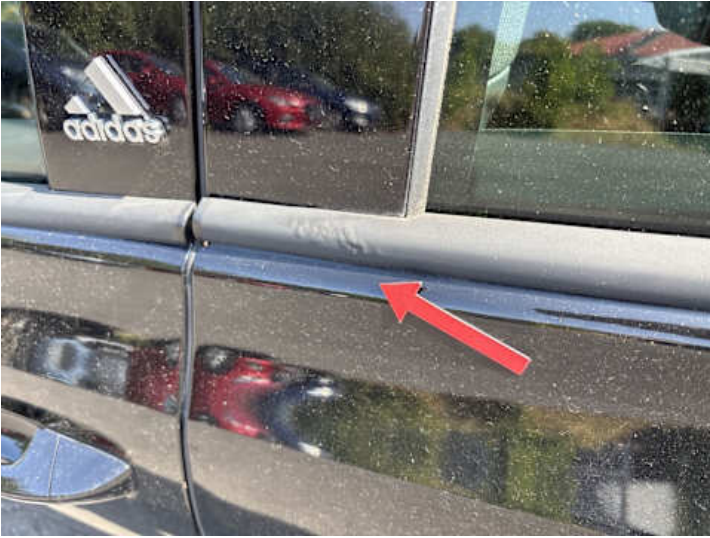
Türe hinten links (Rost)

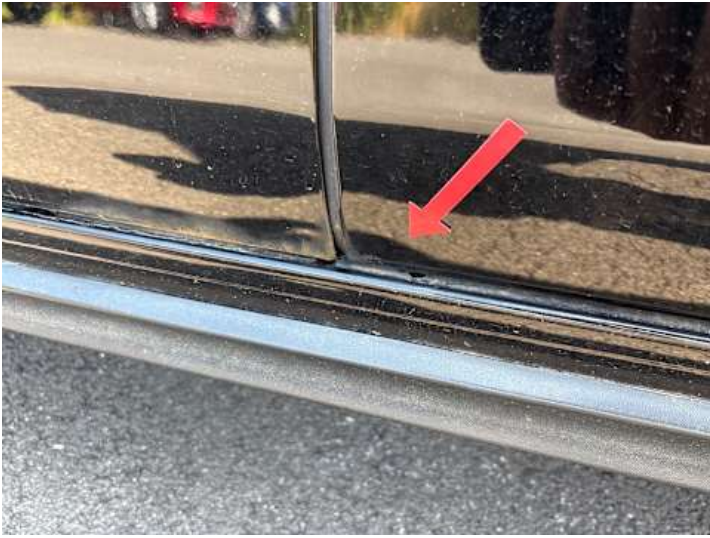
Türe hinten links (Rost)

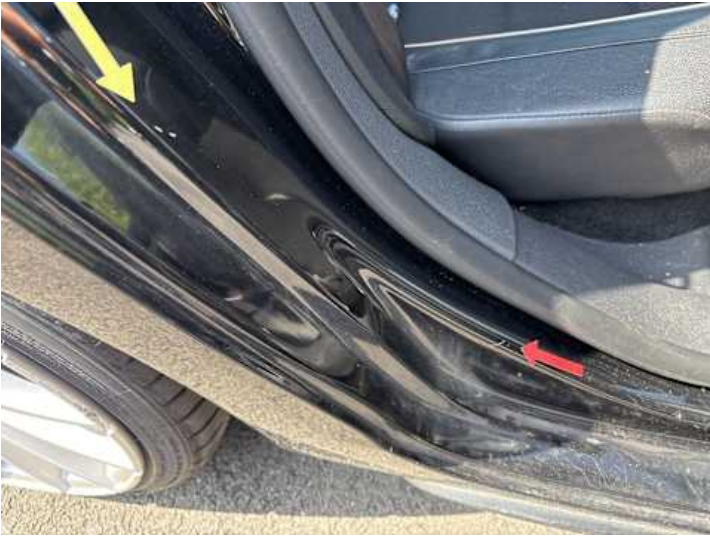
Türe hinten rechts (Kratzer, Lackschaden)

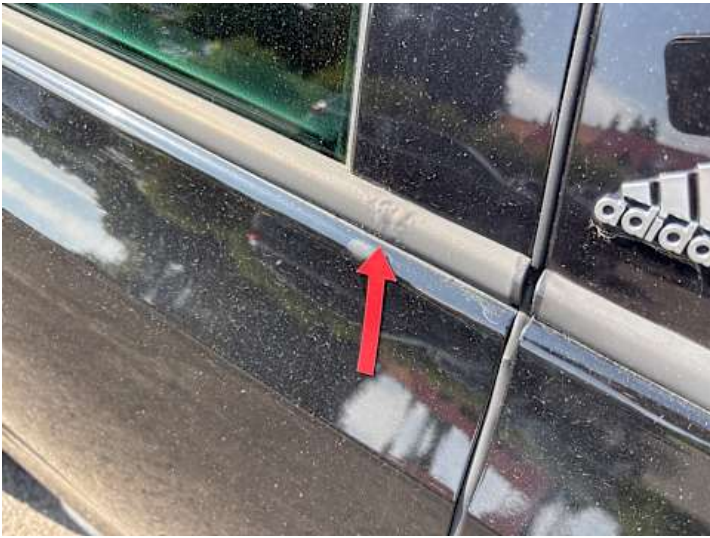
Türe hinten rechts (Rost)

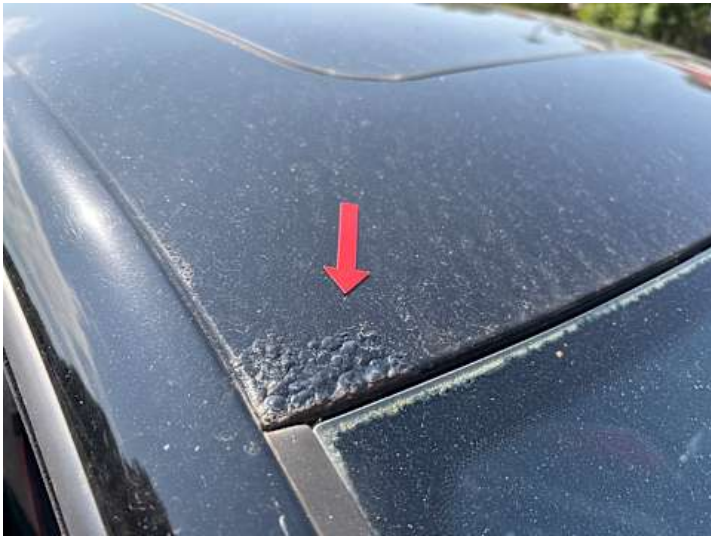
Dach (Rost)

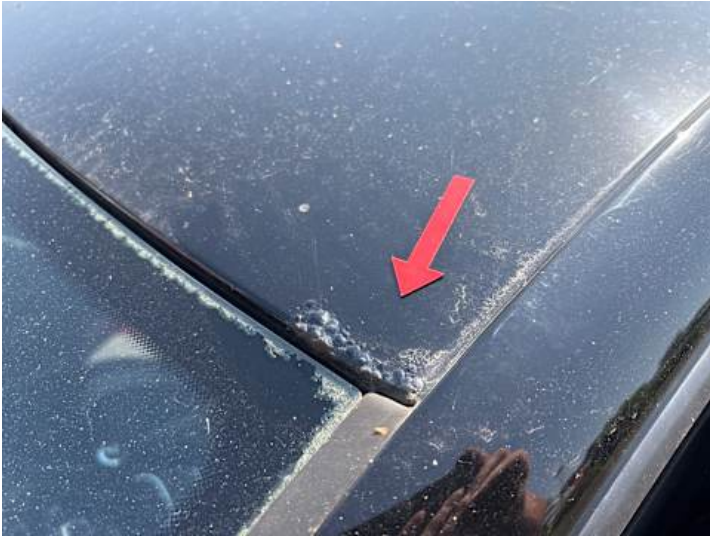
Dach (Rost)

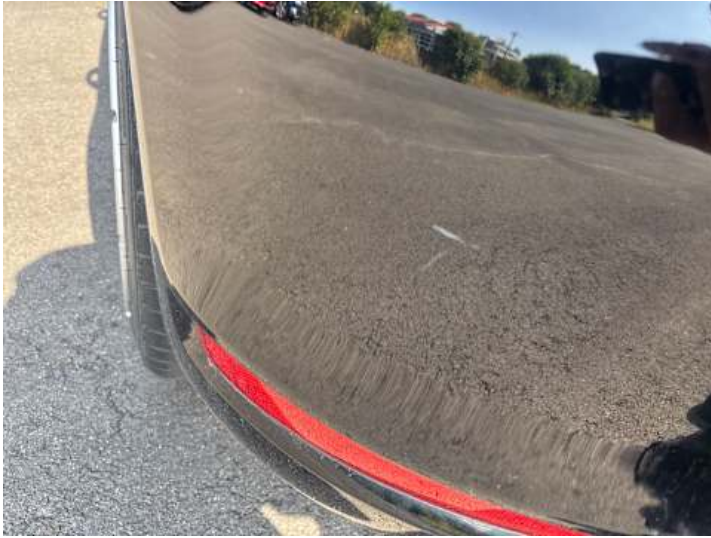
Stoßstange hinten (Kratzer)

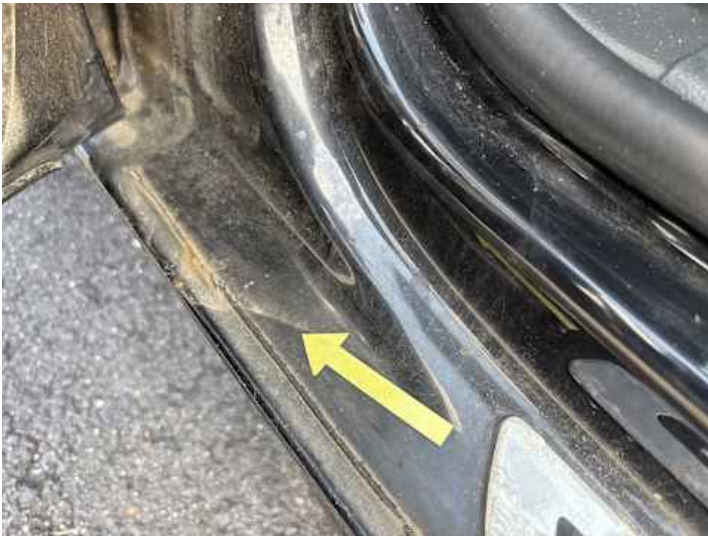
Schweller links (Lackschaden, Rost)

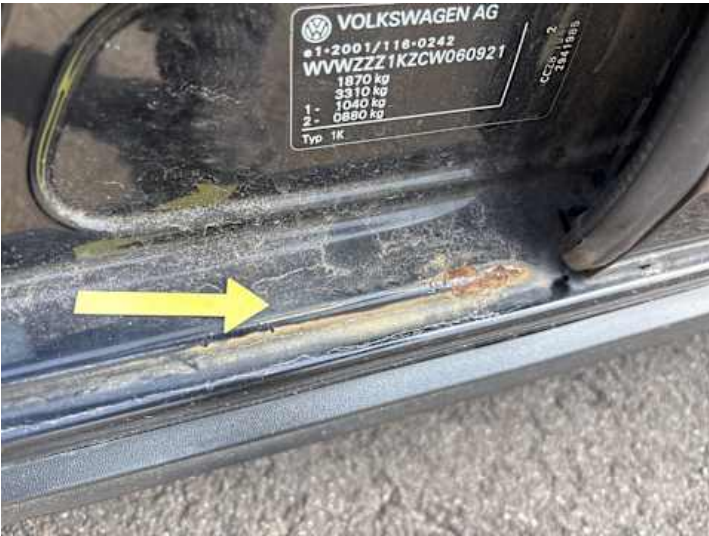
Schweller links (Lackschaden, Rost)

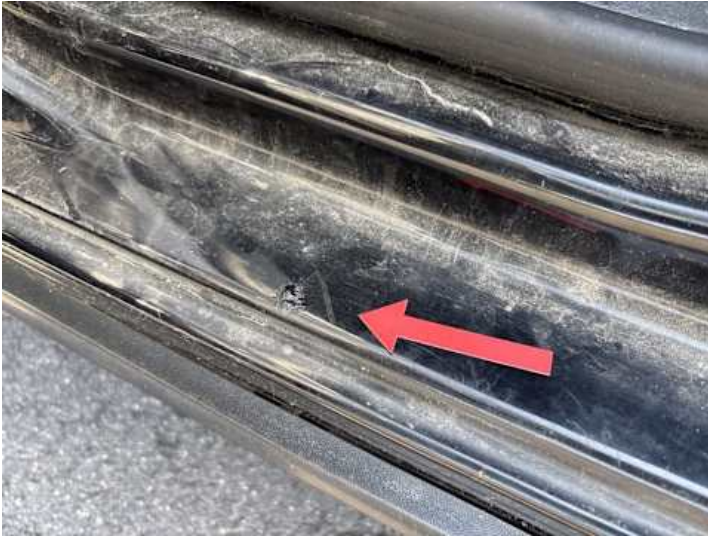
Schweller links (Rost)

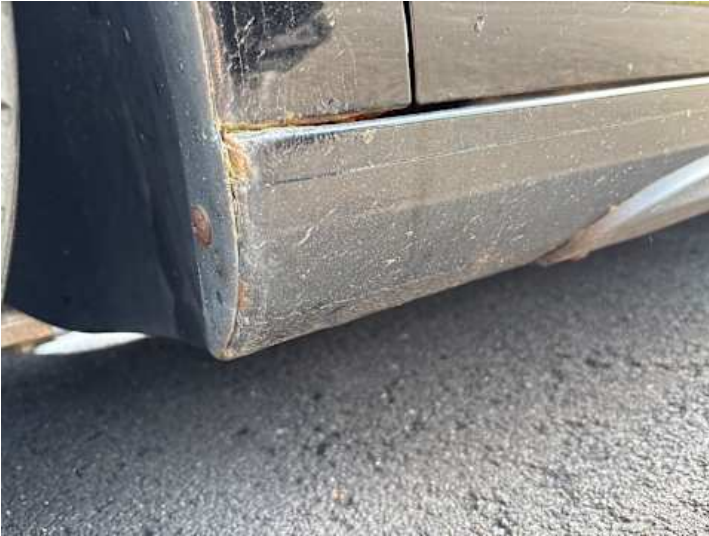
Schweller links (Rost)

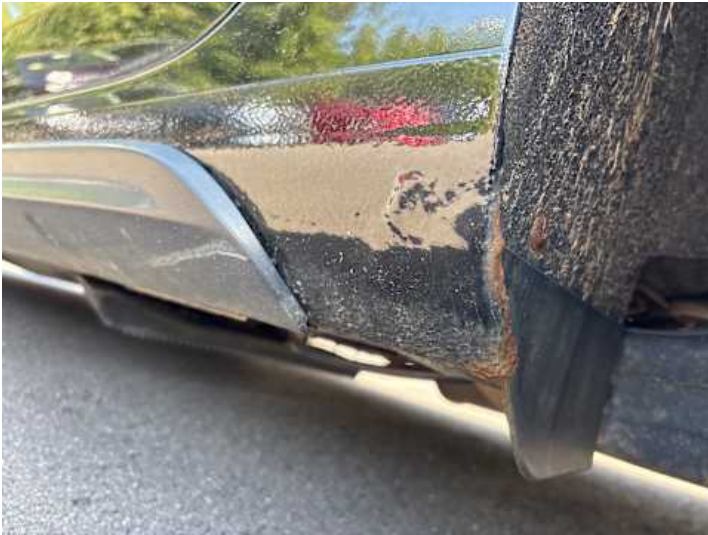
Schweller links (Rost)

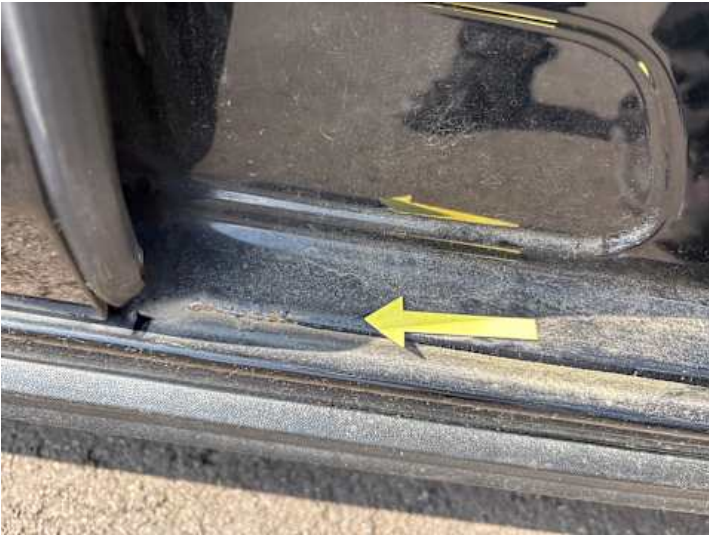
Schweller rechts (Lackschaden, Rost)

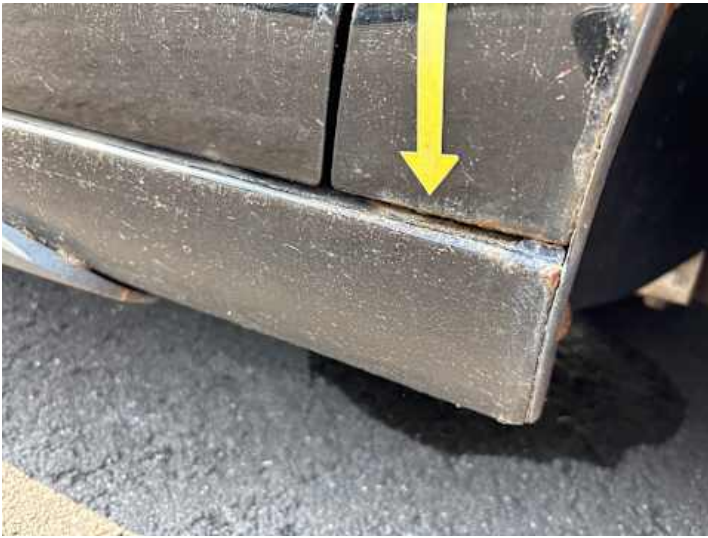
Schweller rechts (Rost)

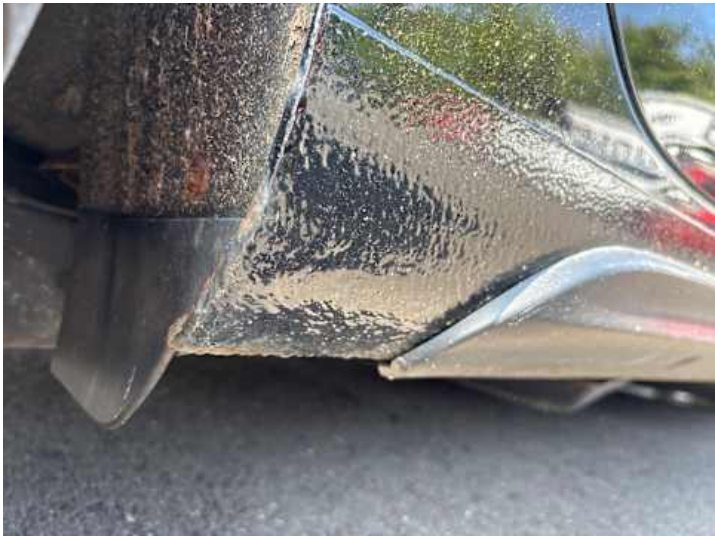
Schweller rechts (Rost)

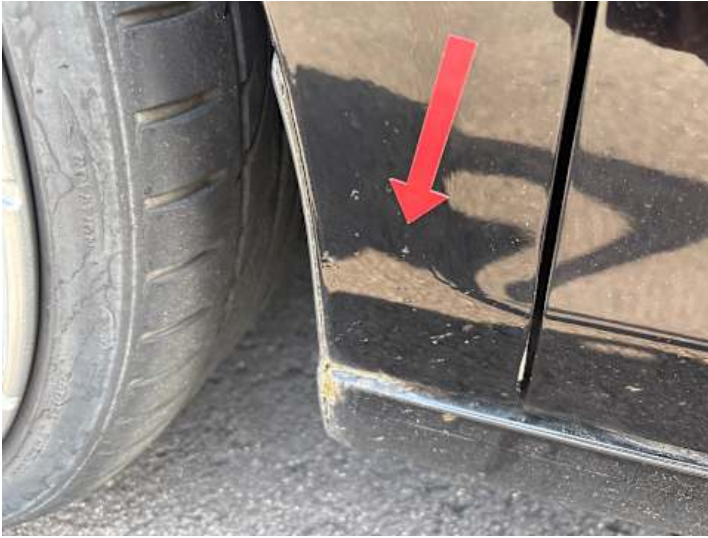
| Fahrzeugteil | Lackschichtdicke (in µm) | Fahrzeugteil | Lackschichtdicke (in µm) |
|---|---|---|---|
| Kotflügel vorne links | 300 | Kotflügel vorne rechts | 260 |

Kotflügel vorne links (Rost, Lackschaden)

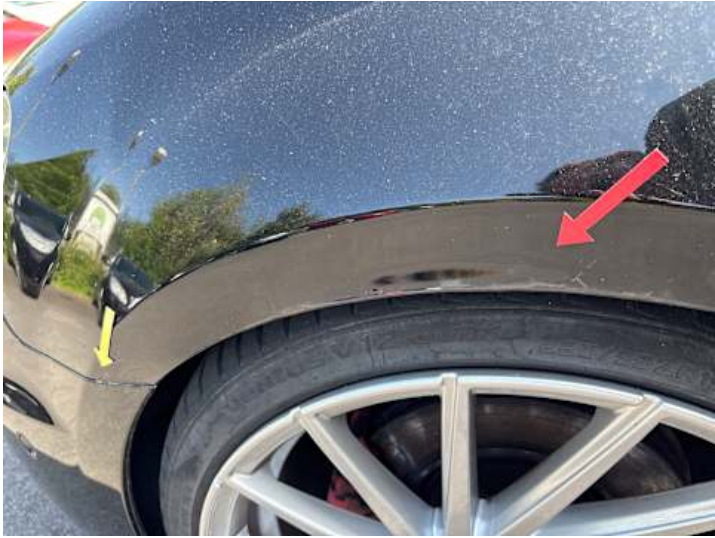
Kotflügel vorne links (Rost)

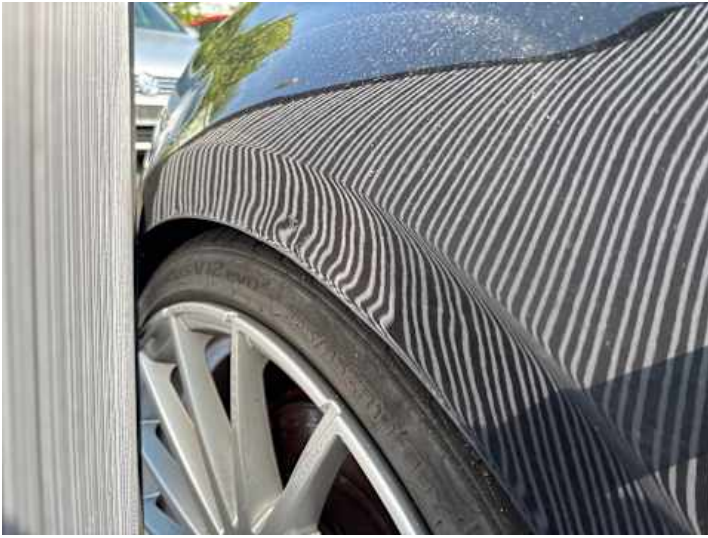
Kotflügel vorne links (Verformung)

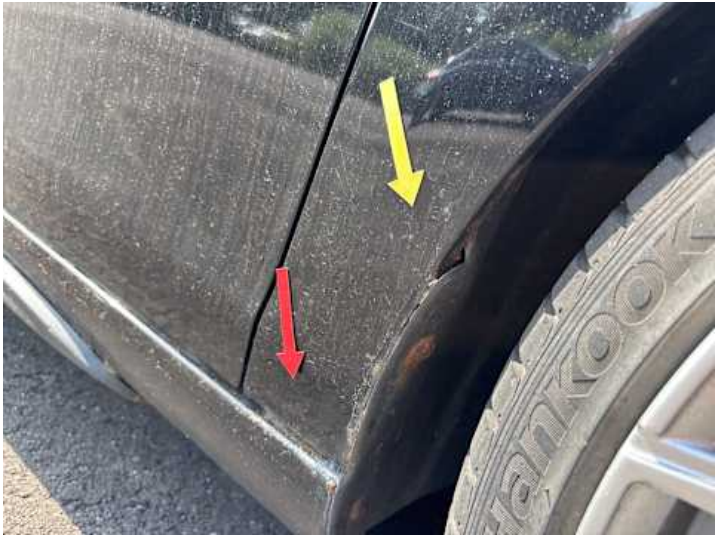
Kotflügel vorne rechts (Rost)

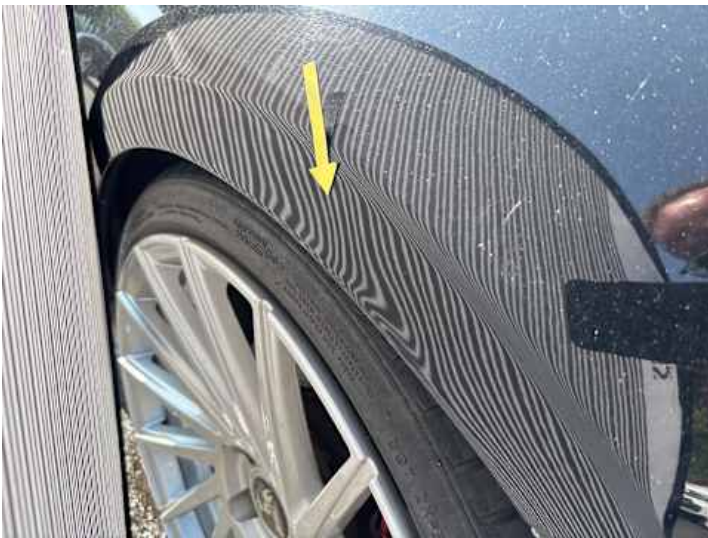
Kotflügel vorne rechts (Verformung)

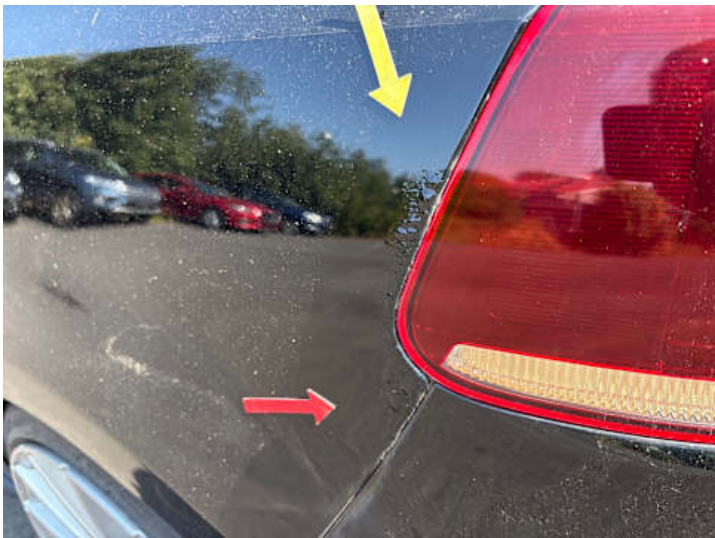
Seitenteil hinten links (Rost)

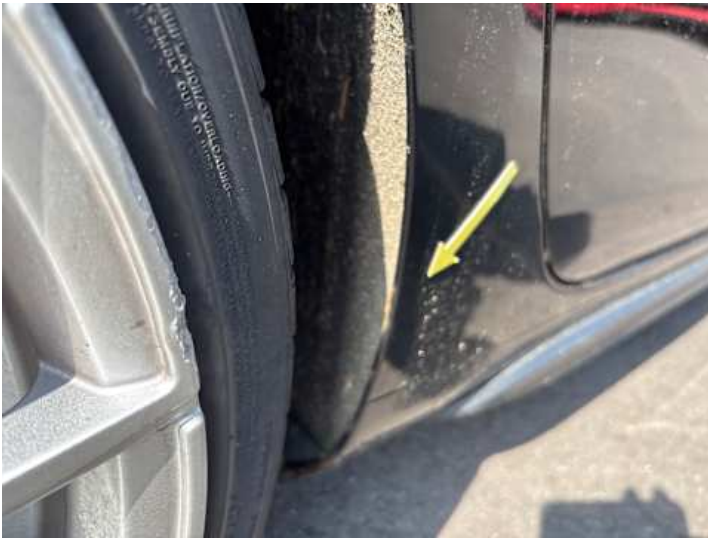
Seitenteil hinten rechts (Rost)

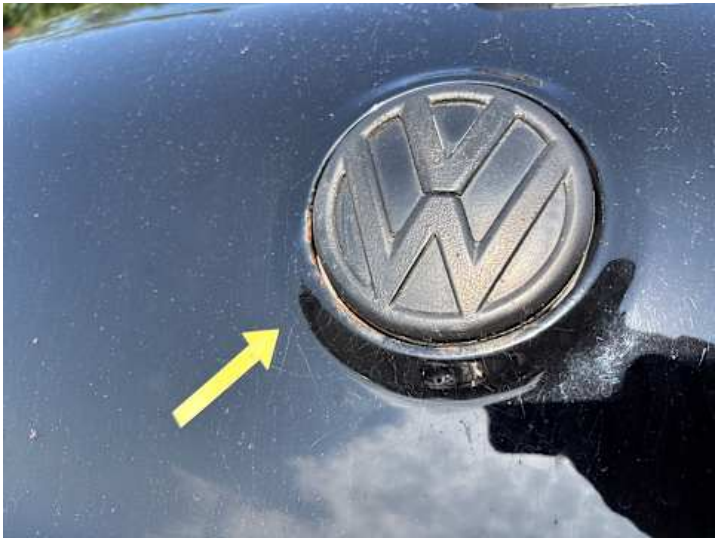
Heckklappe (Rost)

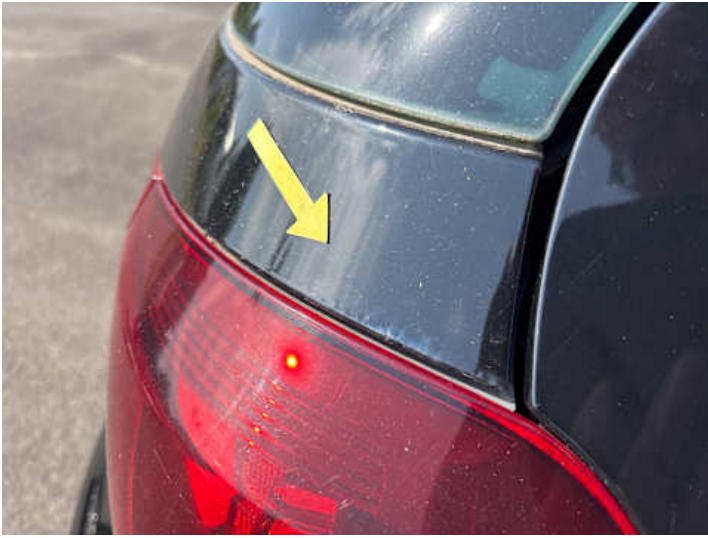
Heckklappe (Rost)

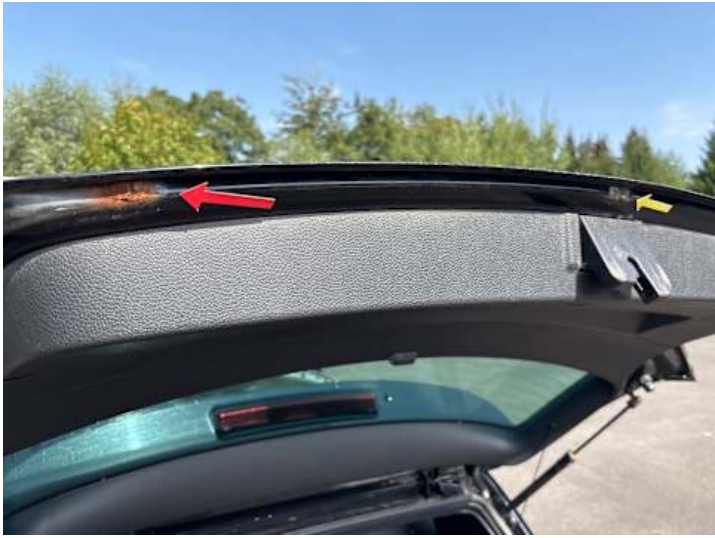
Heckklappe (Rost)

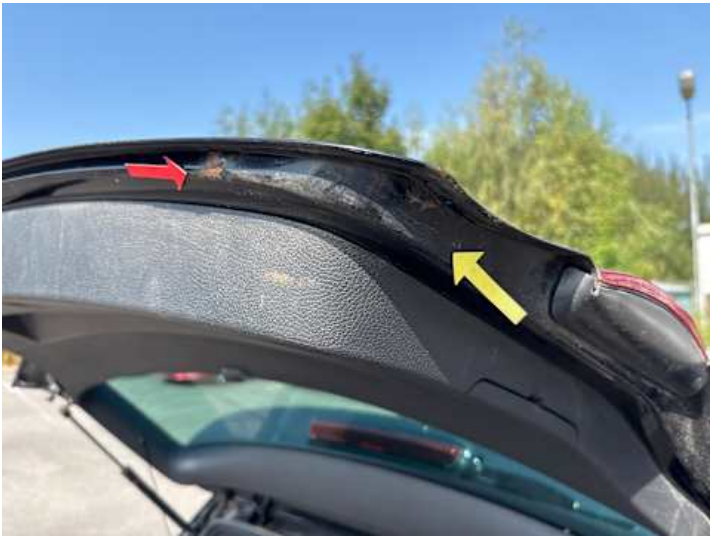
Heckklappe (Rost)

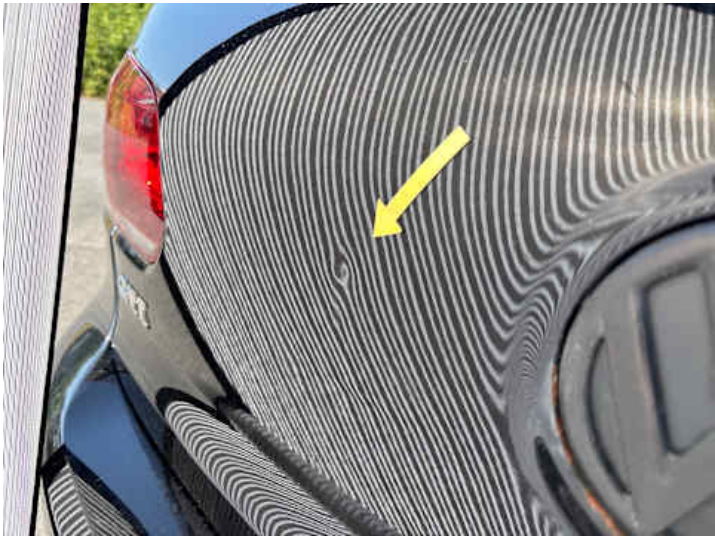
Heckklappe (Delle)

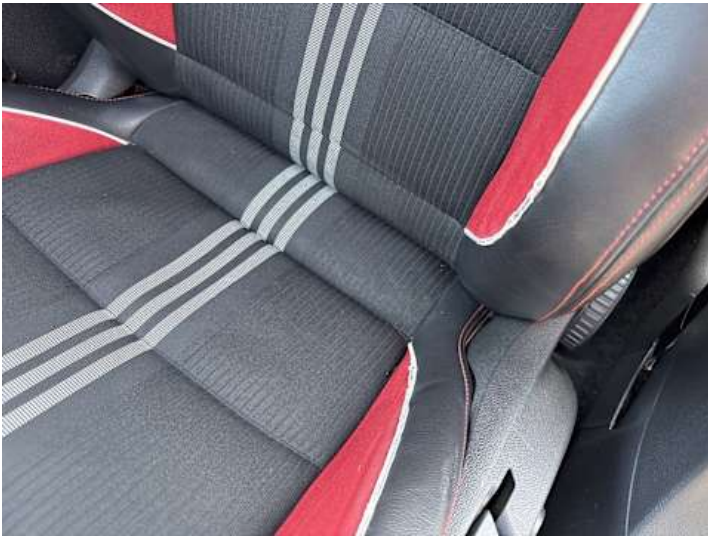
Innenraum (Riss/Bruch)

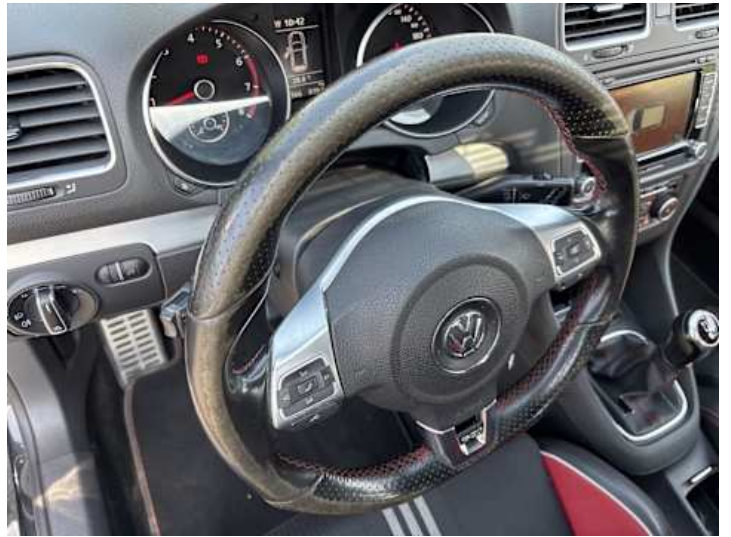
Innenraum (Verschleiß)

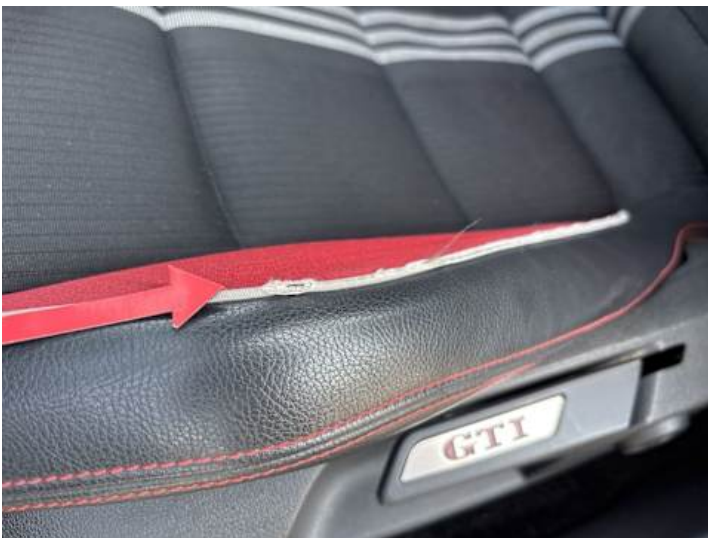
Innenraum (Riss/Bruch)

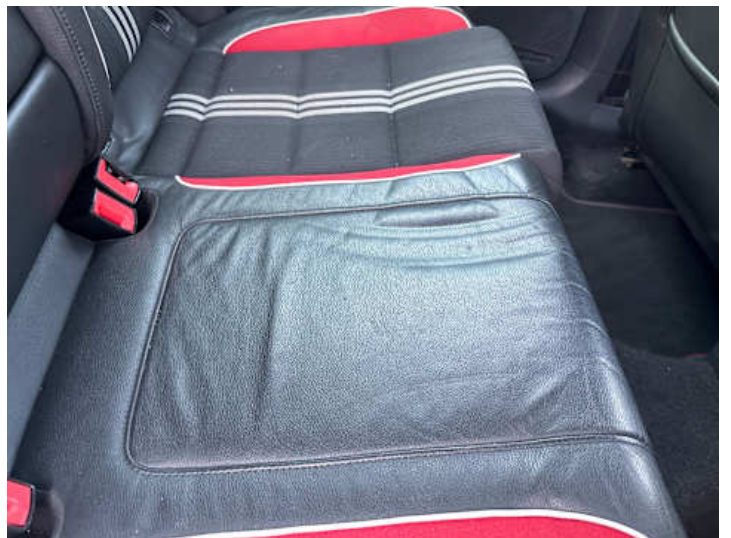
Innenraum (Verschleiß)

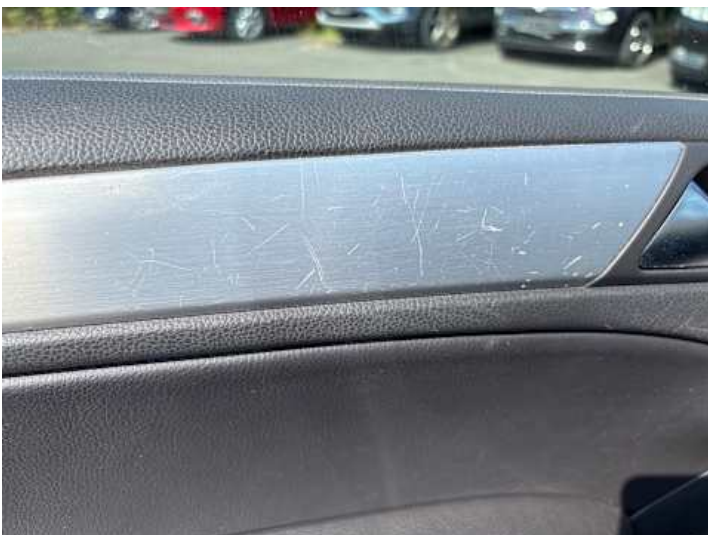
Innenraum (Kratzer)

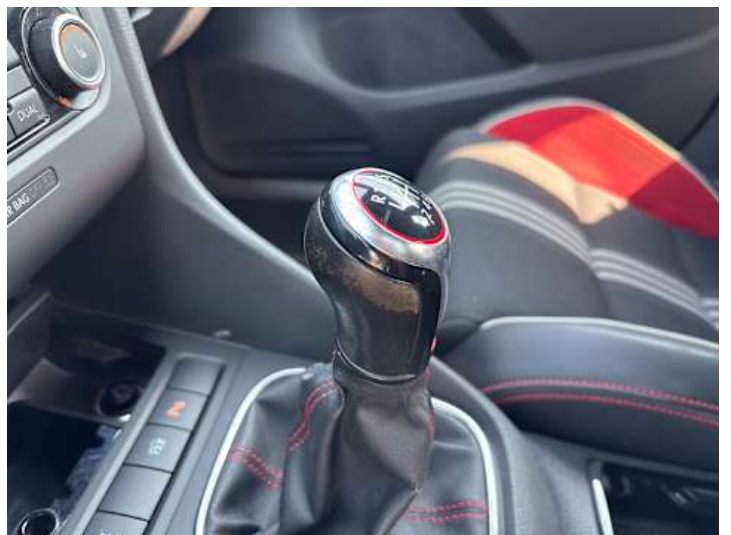
Innenraum (Verschleiß)

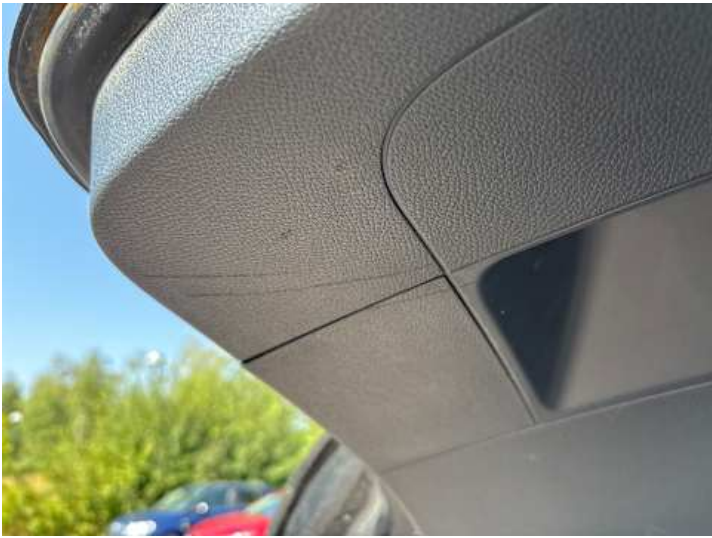
Innenraum (Kratzer)
