## Audi A4 Limousine

EZ 02/2010 | Limousine | Benzin | Automatikgetriebe | 159.536km  
Besteuerung: Differenzbesteuert (§25a UStG)  
Fahrzeugstandort: 74\*\*\*  
Fahrzeug aufgenommen am: 15.07.2026

# Hinweise zum Zustandsbericht

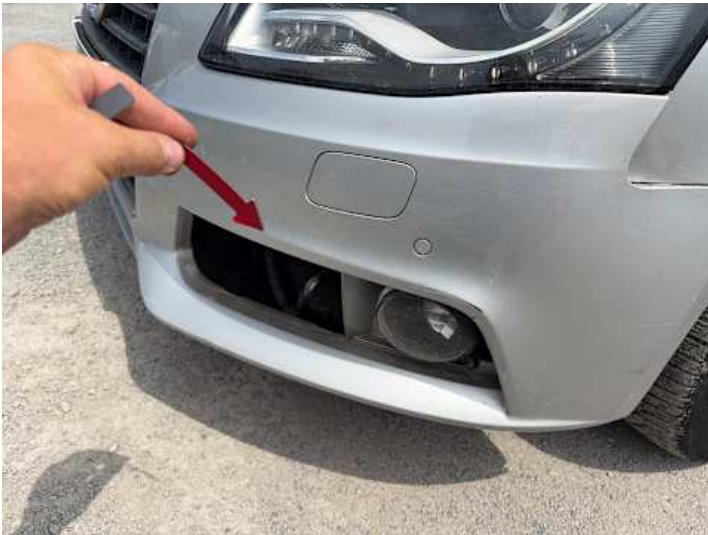
Stoßstange vorne (Riss/Bruch)

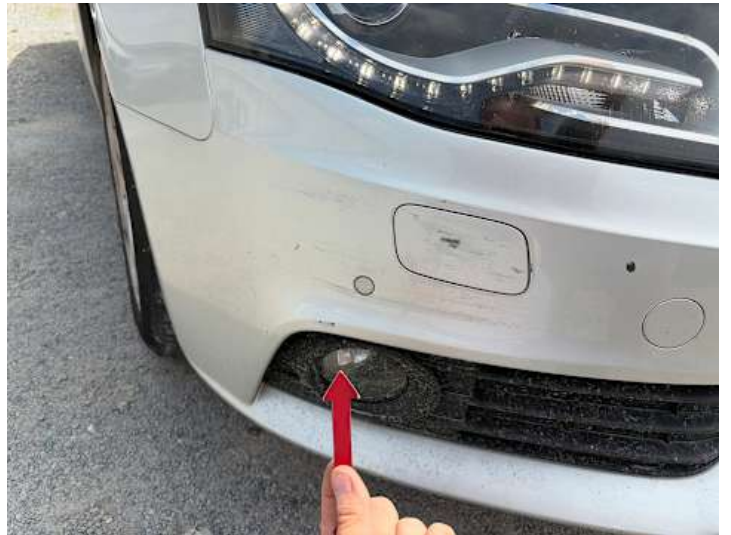
Stoßstange vorne (Kratzer, Verformung)

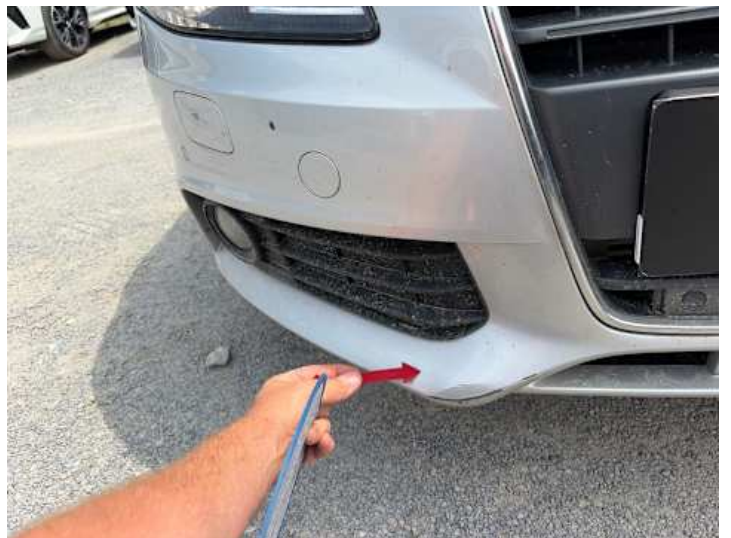
Stoßstange vorne (Kratzer, Verformung)

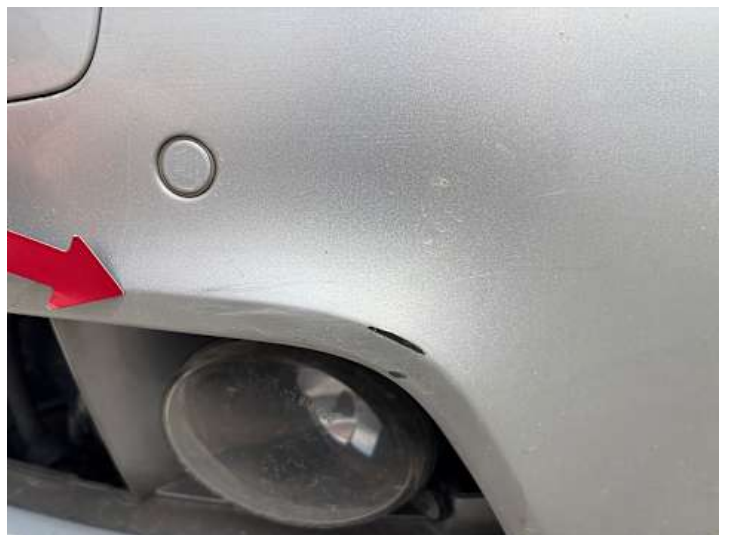
Stoßstange vorne (Kratzer, Verformung)

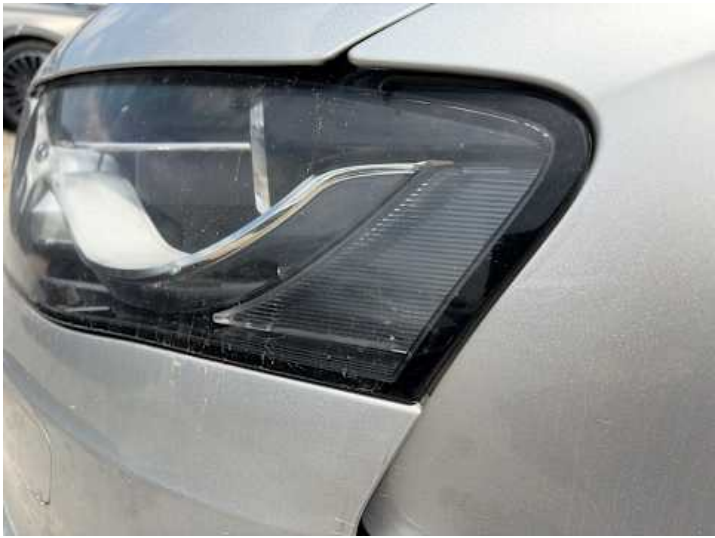
Scheinwerfer (links) (Kratzer)

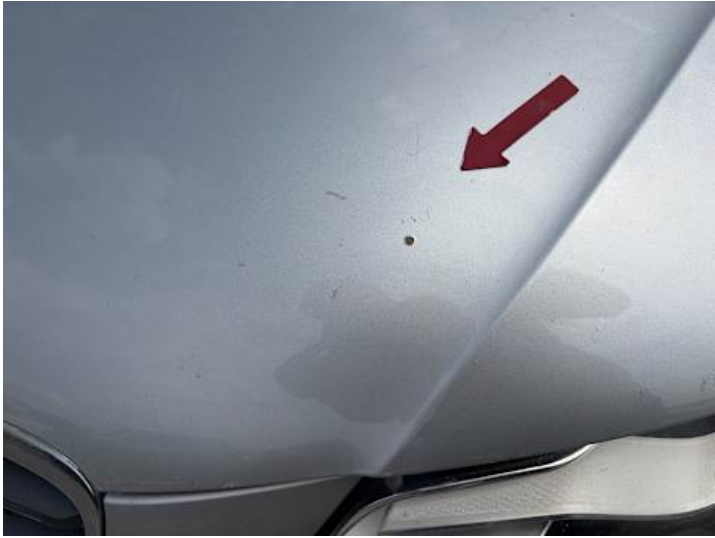
Motorhaube (Kratzer, Steinschlag)

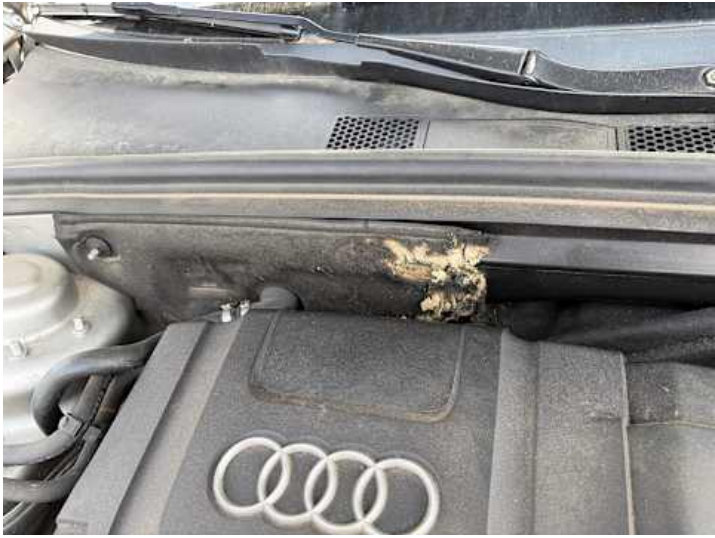
Motorhaube (Riss/Bruch)

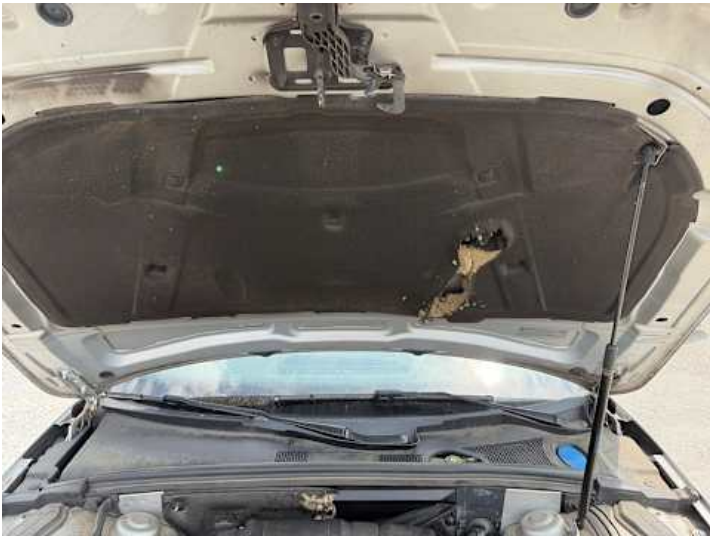
Motorhaube (Riss/Bruch)

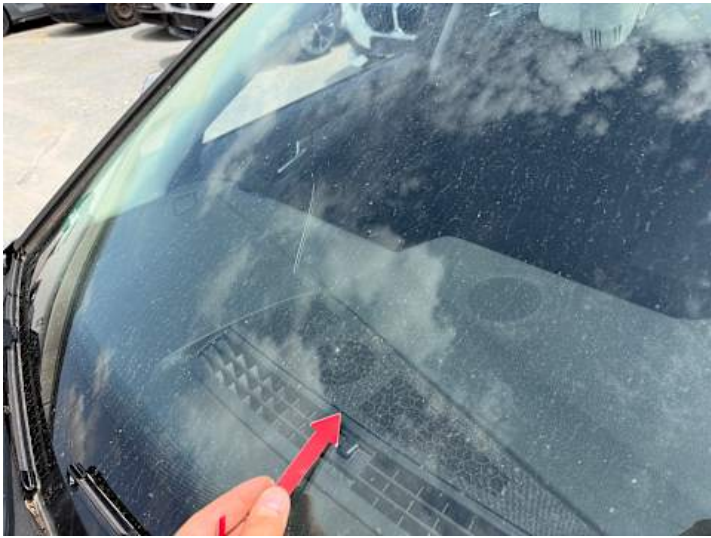
Windschutzscheibe (Riss/Bruch)

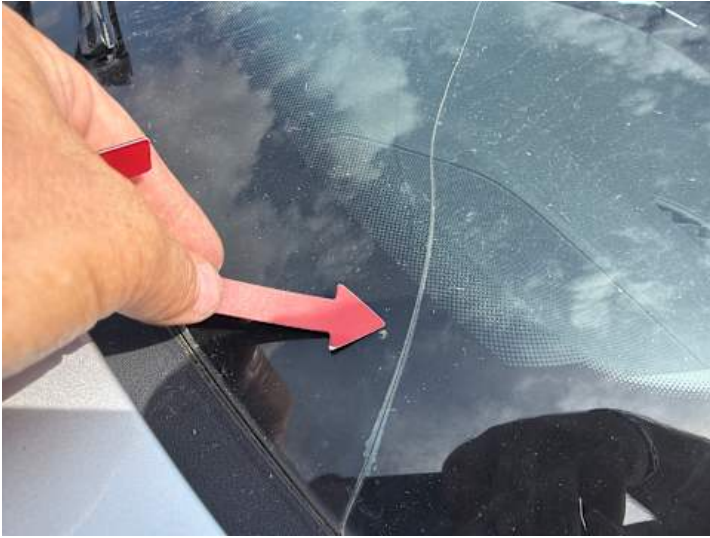
Windschutzscheibe (Riss/Bruch)

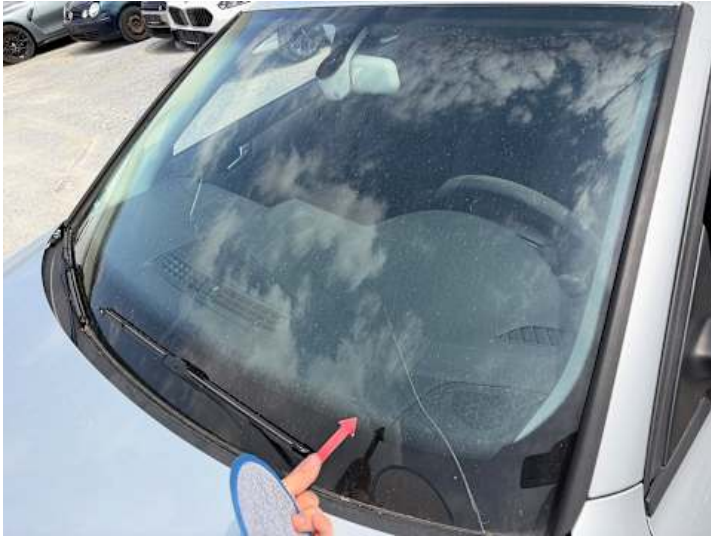
Windschutzscheibe (Riss/Bruch)

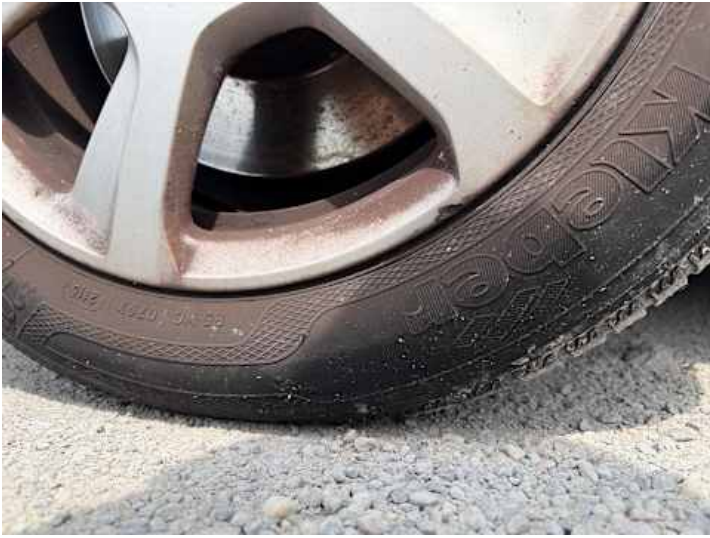
Rad (Kratzer)

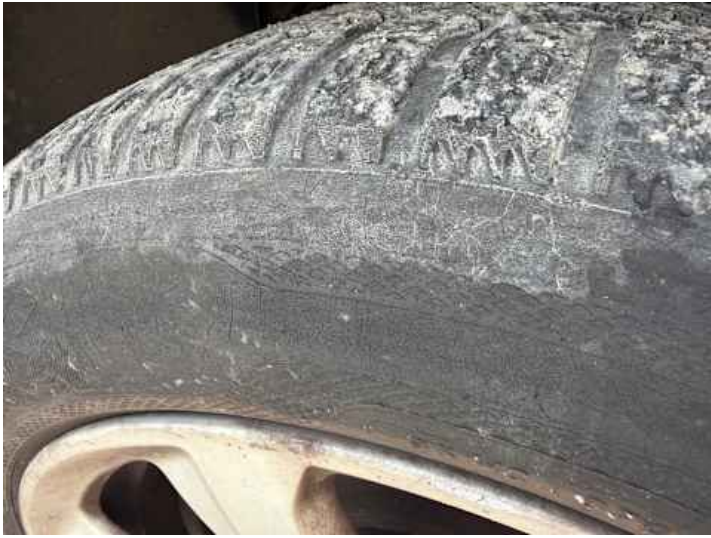
Rad (Kratzer, vehicle.damage-label.porous)

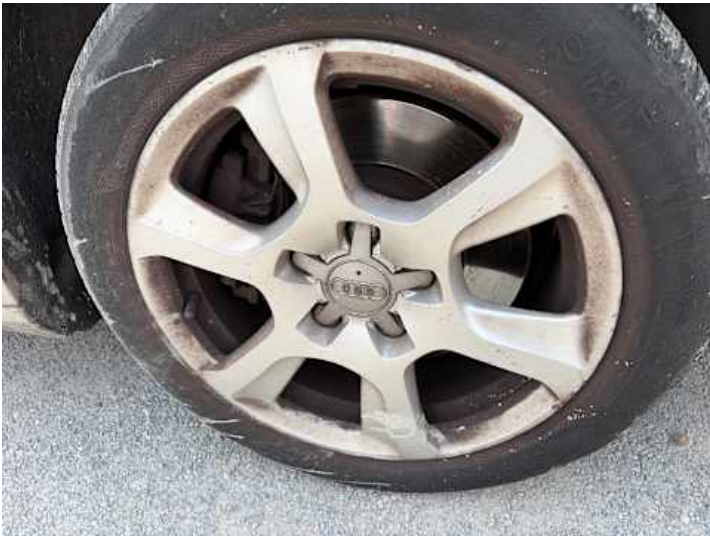
Rad (Kratzer, vehicle.damage-label.porous)

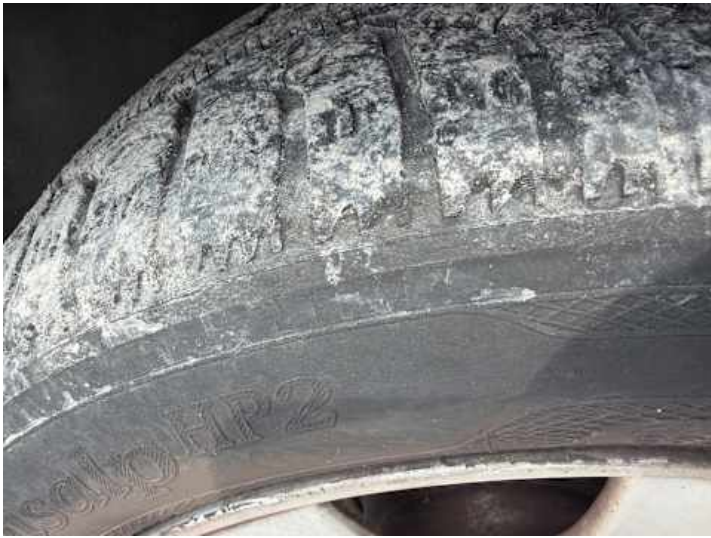
Rad (Kratzer, vehicle.damage-label.porous)

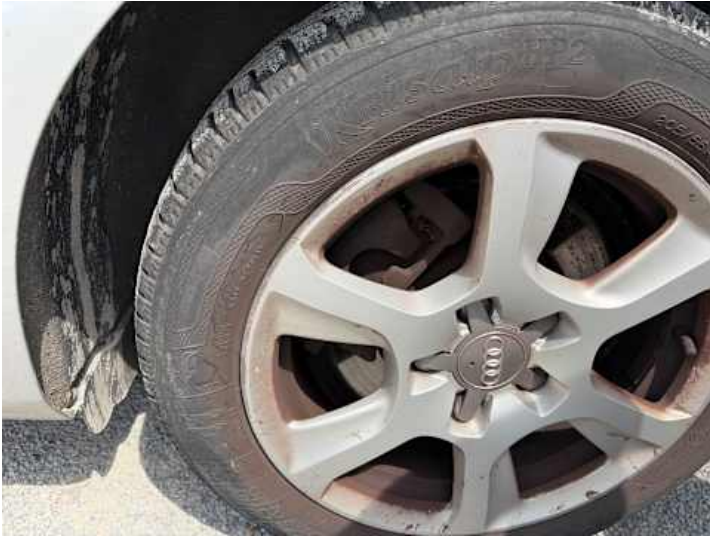
Rad (Kratzer, vehicle.damage-label.porous)

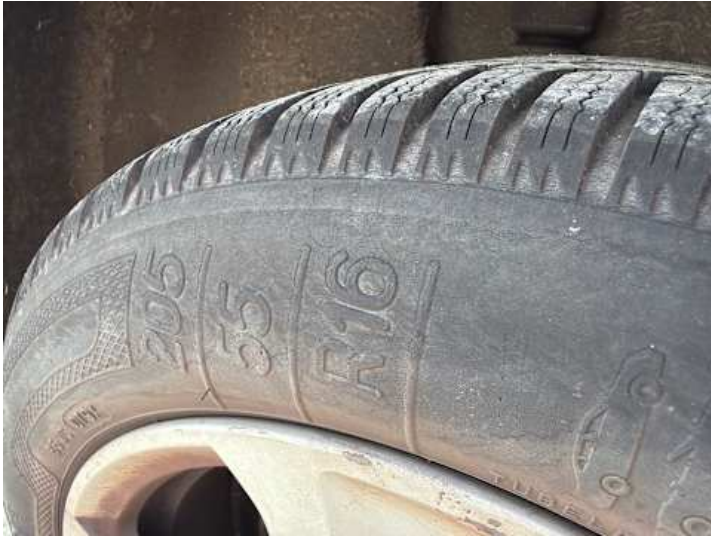
Rad (vehicle.damage-label.porous, Kratzer)

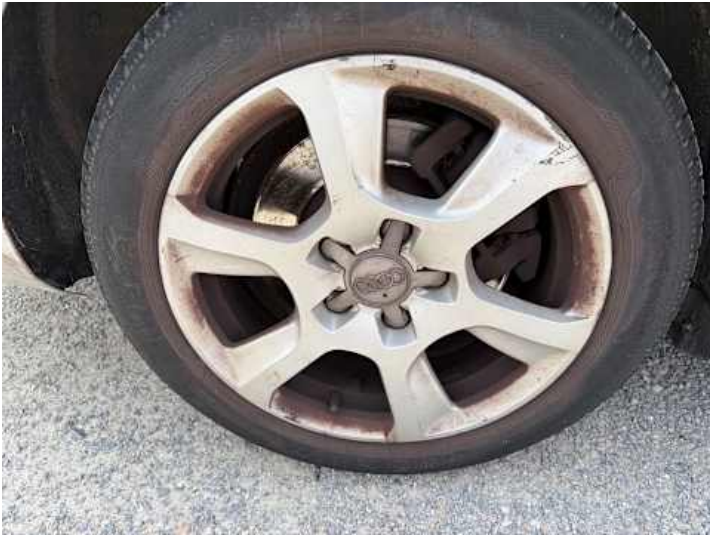
Rad (vehicle.damage-label.porous, Kratzer)

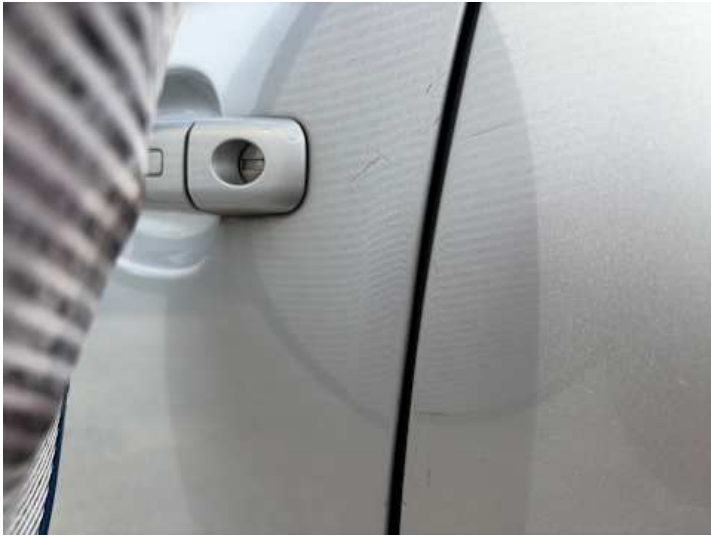
Fahrtür (Kratzer, Delle)

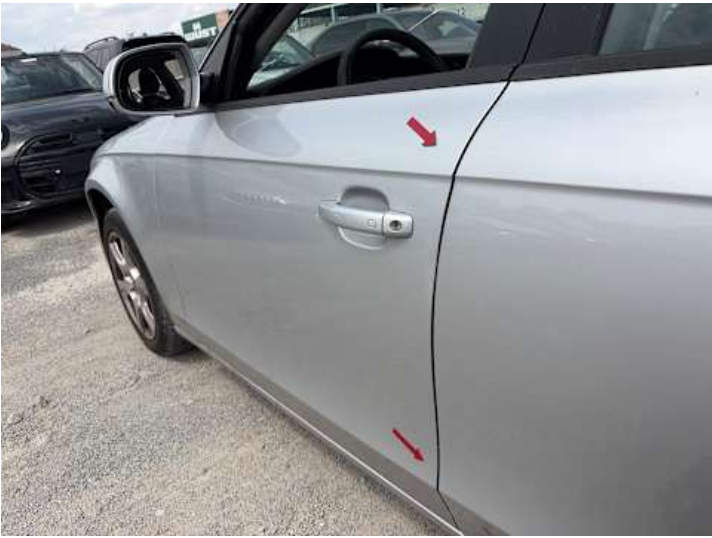
Fahrentür (Kratzer, Delle)

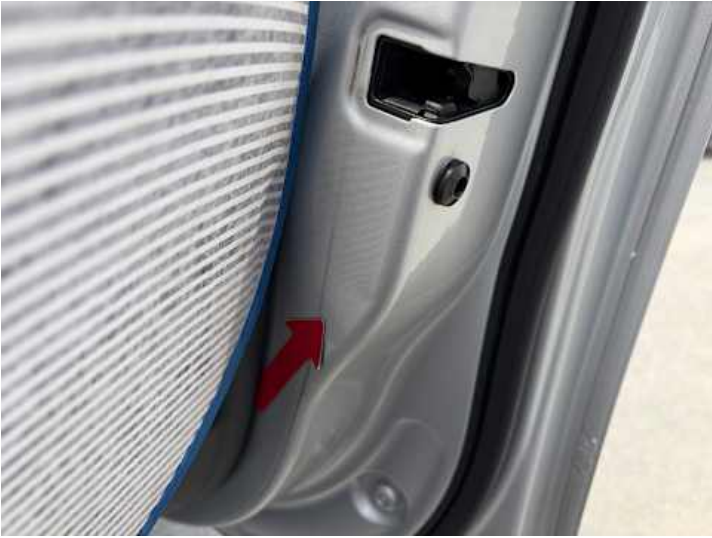
Beifahrtür (Kratzer, Delle)

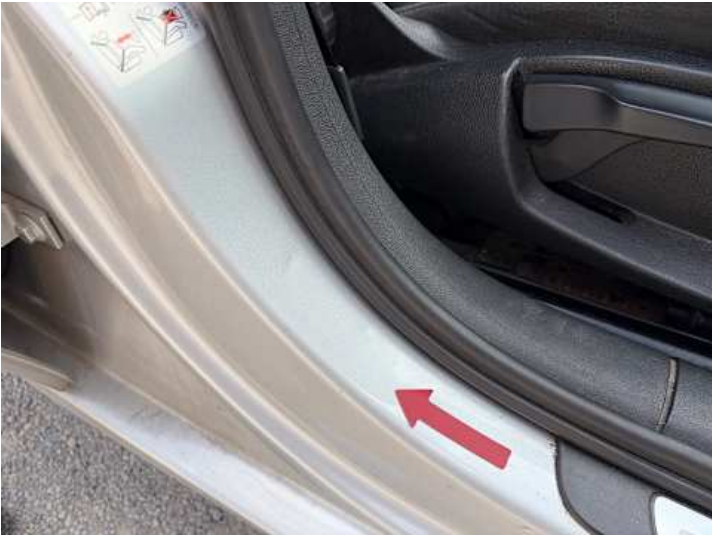
Beifahrtür (Kratzer, Delle)

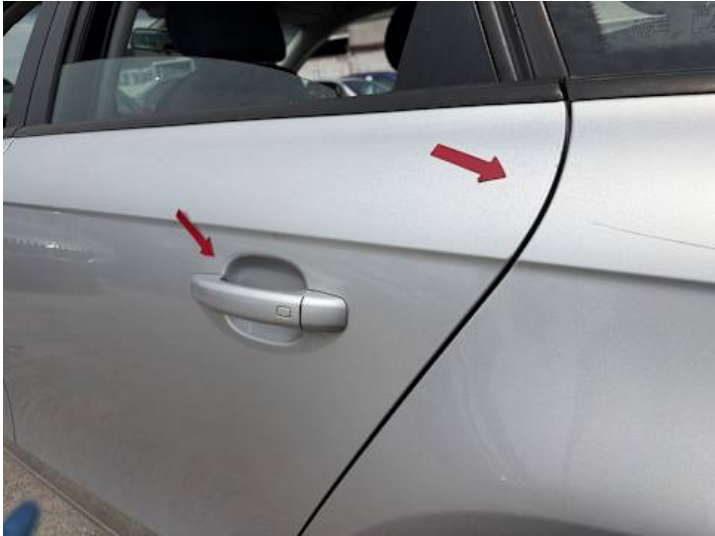
Türe hinten links (Kratzer, Delle)

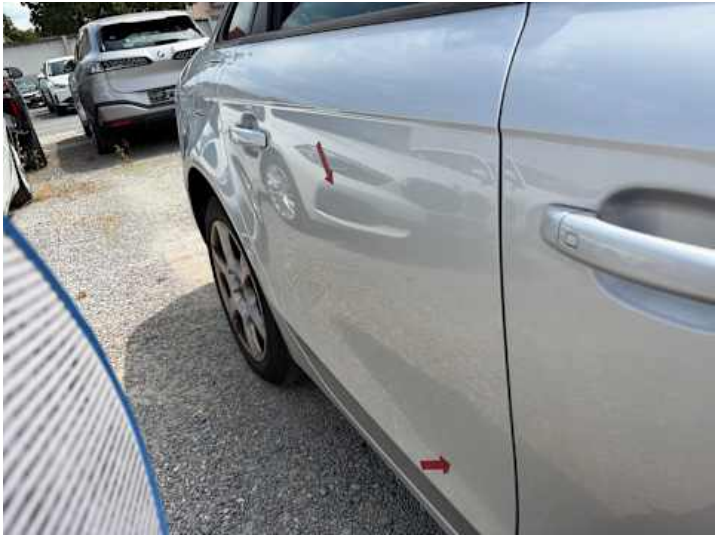
Türe hinten rechts (Kratzer, Delle)

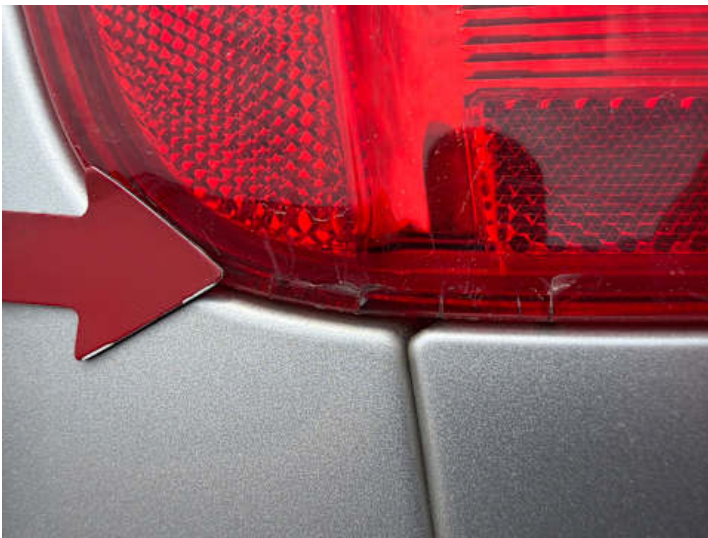
Rücklicht (links) (Riss/Bruch)

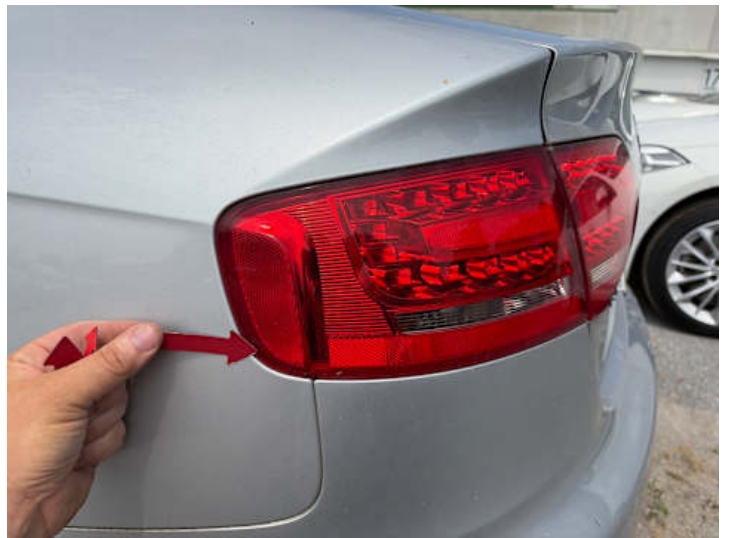
Rücklicht (links) (Riss/Bruch)

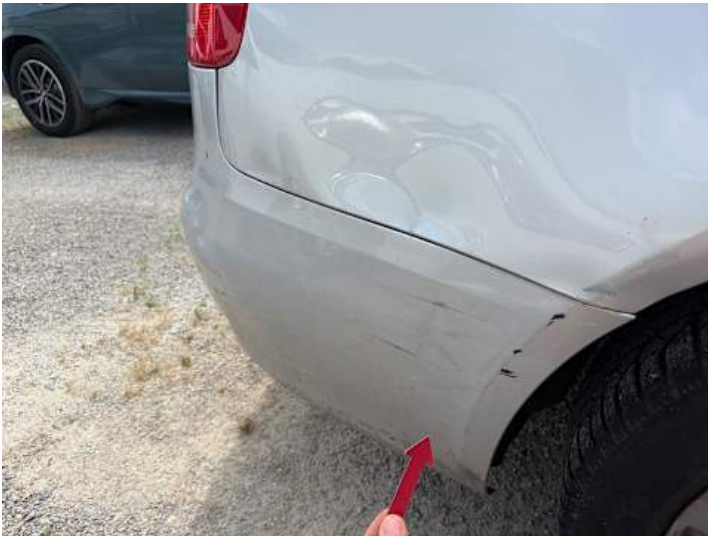
Stoßstange hinten (Kratzer)

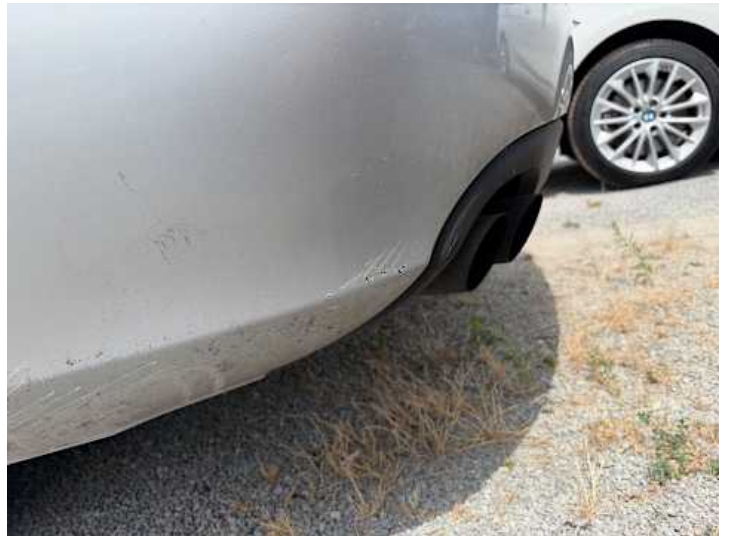
Stoßstange hinten (Verformung, Riss/Bruch)

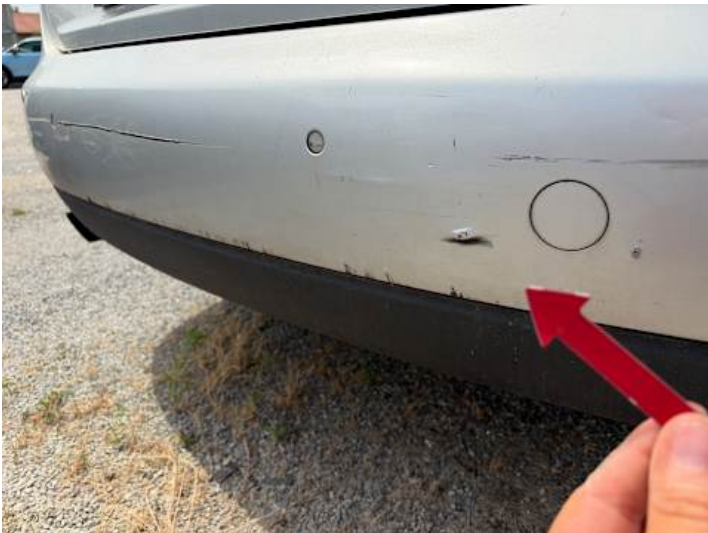
Stoßstange hinten (Verformung, Riss/Bruch)

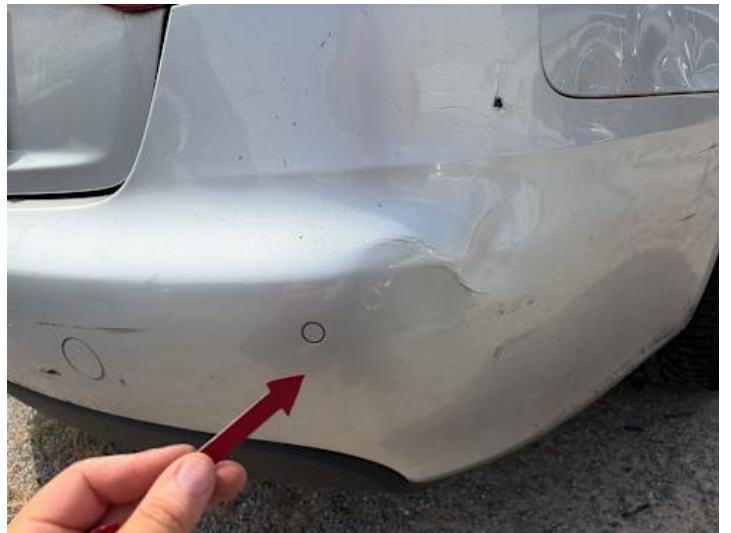
Stoßstange hinten (Verformung, Riss/Bruch)

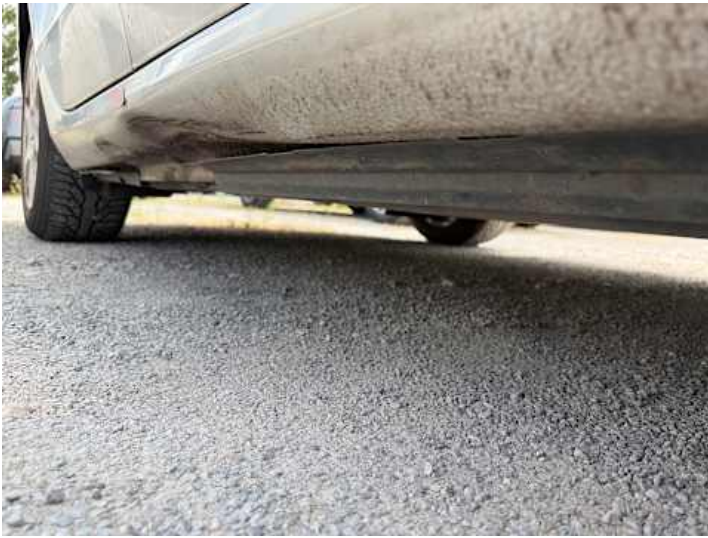
Schweller rechts (Verformung, Kratzer)

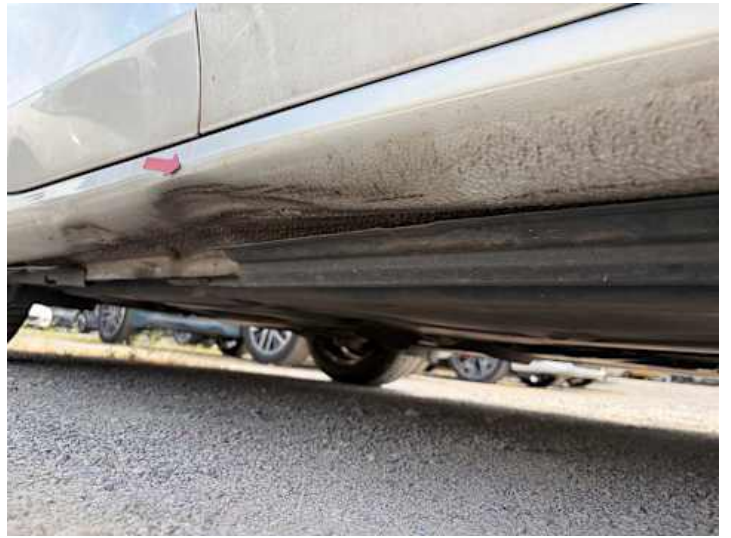
Schweller rechts (Verformung, Kratzer)

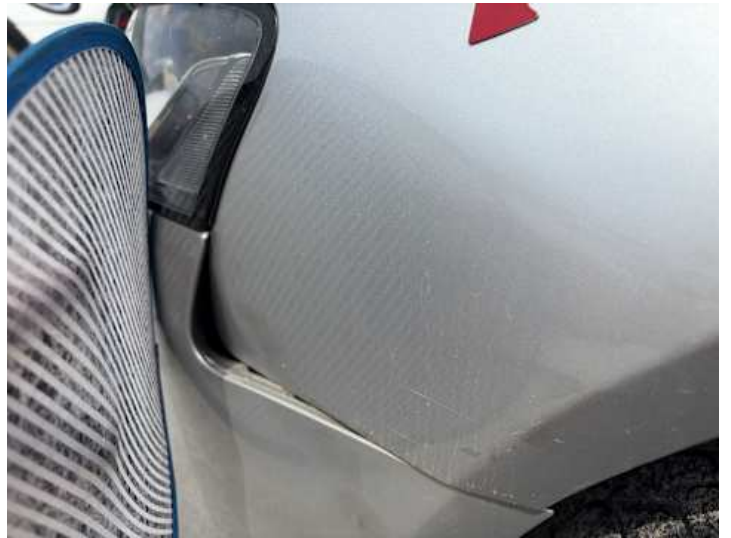
Kotflügel vorne links (Verformung, Kratzer)

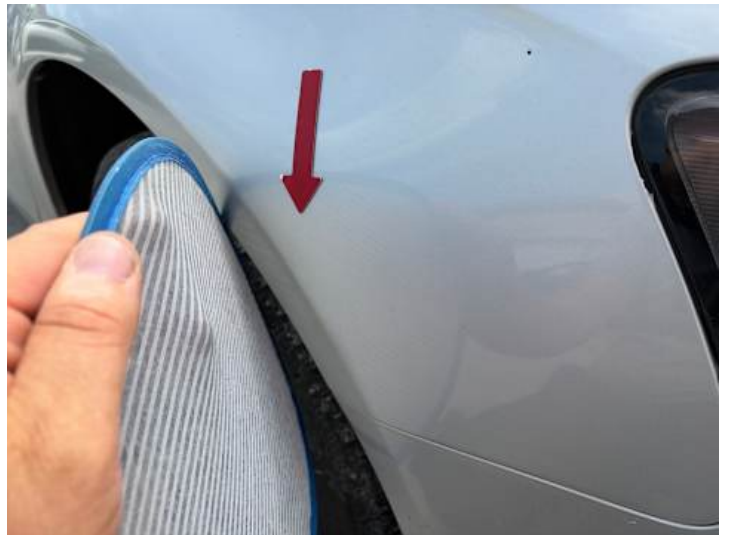
Kotflügel vorne rechts (Kratzer, Delle)

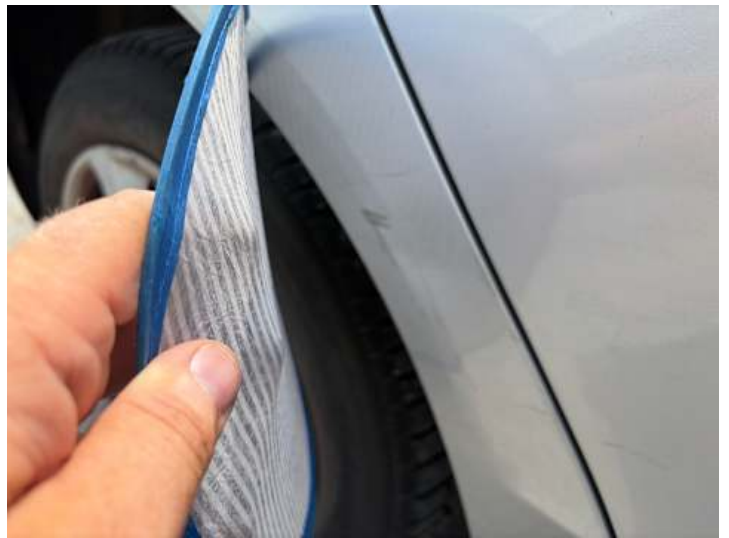
Seitenteil hinten rechts (Kratzer, Delle)

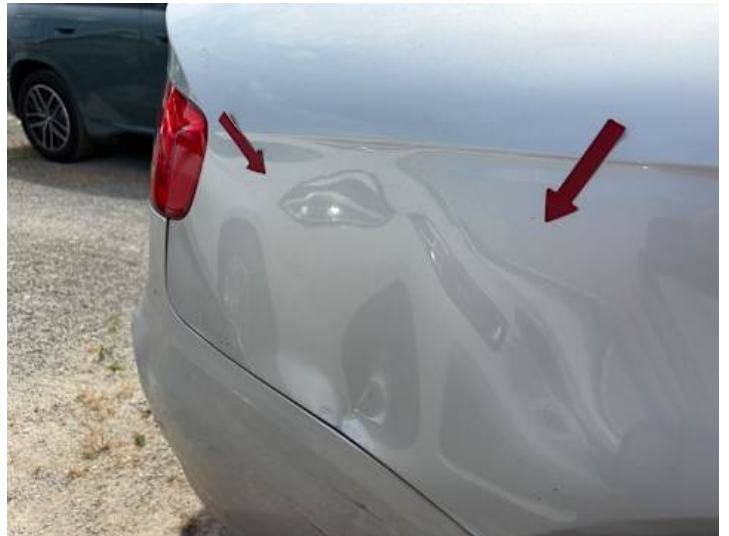
Seitenteil hinten rechts (Verformung)

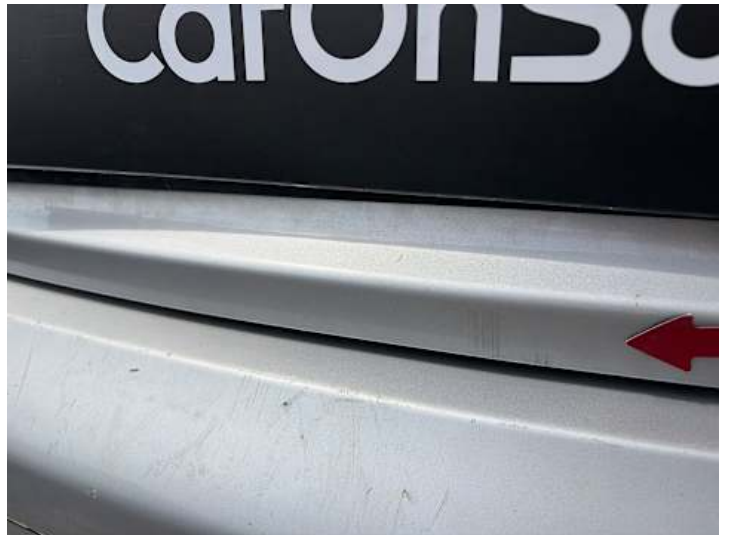
Heckklappe (Kratzer, Delle)

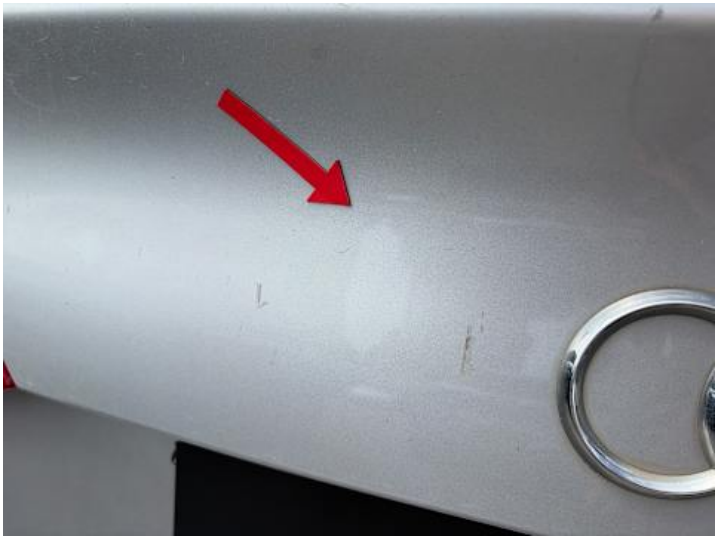
Heckklappe (Kratzer, Delle)

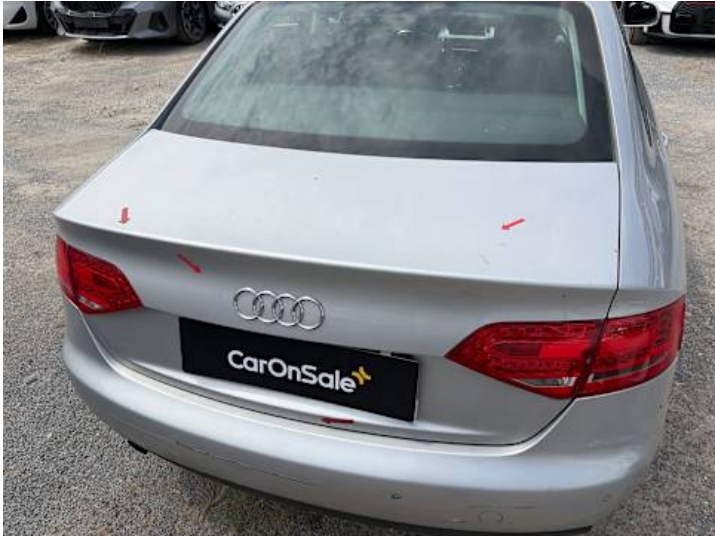
Heckklappe (Kratzer, Delle)

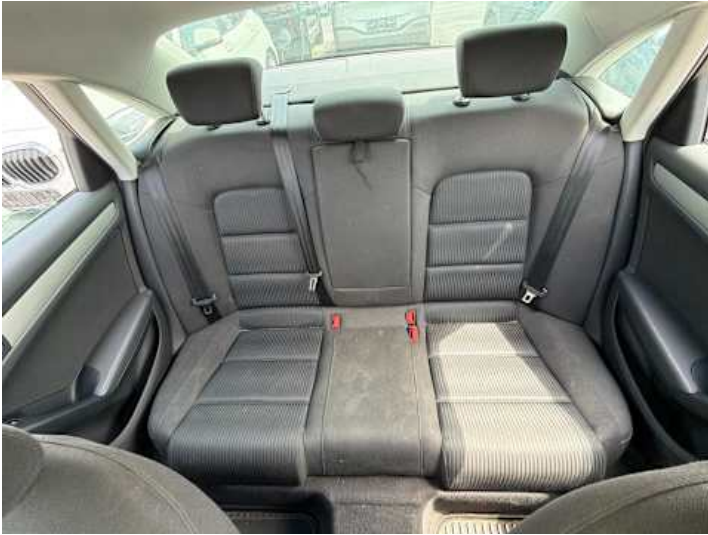
Innenraum (Verschmutzung)

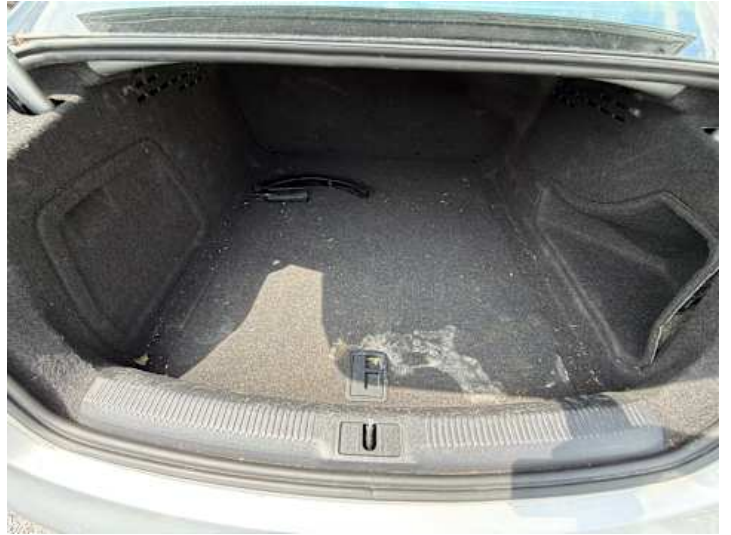
Innenraum (Verschmutzung)

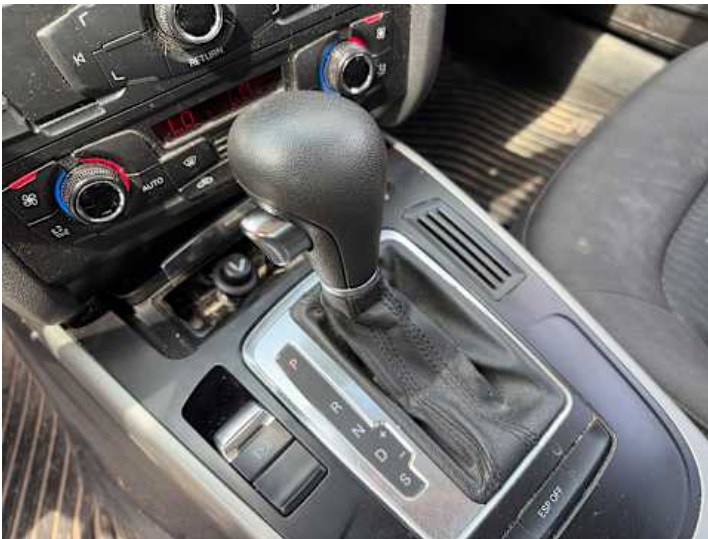
Innenraum (Verschleiß)

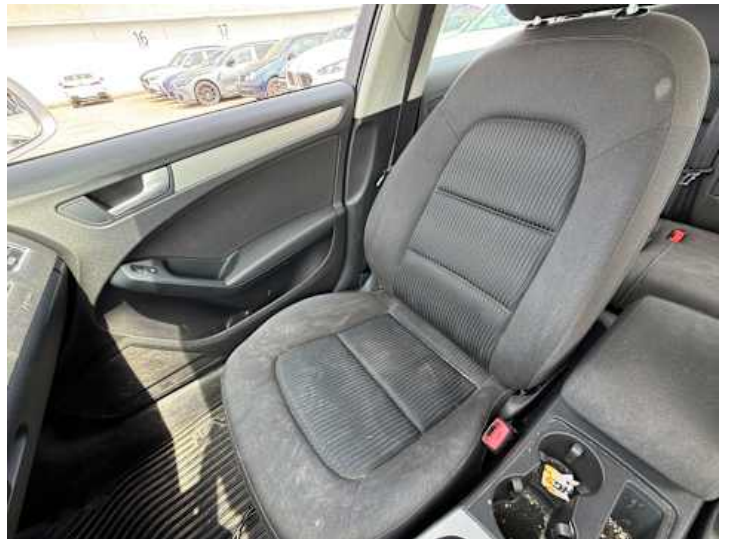
Innenraum (Verschleiß)

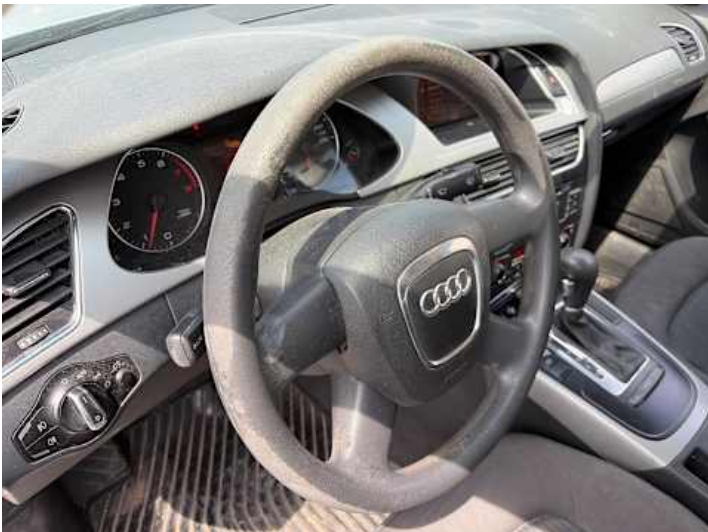
Innenraum (Verschleiß)

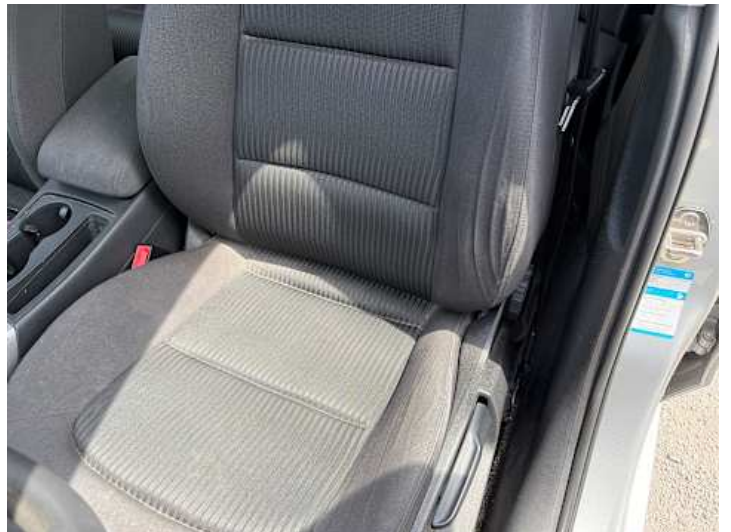
Innenraum (Verschleiß)
