## Opel Astra Style

EZ 12/2014 | Kombi | Benzin | Schaltgetriebe | 149.714km

Fahrzeug aufgenommen am: 21.08.2026

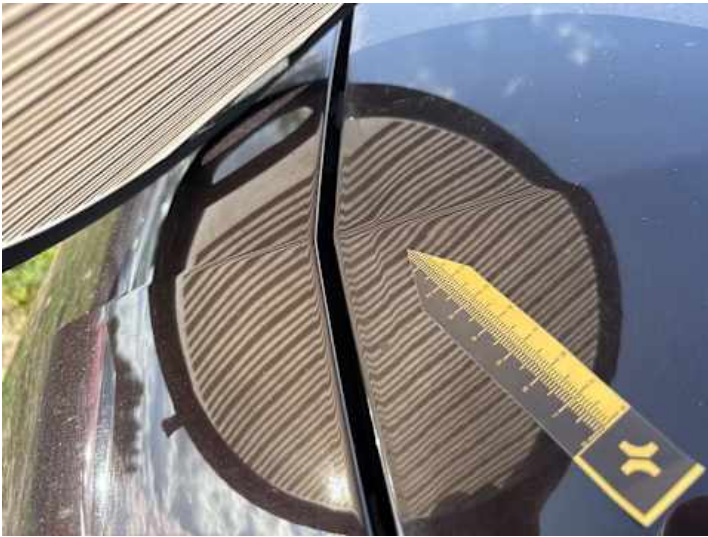
Motorhaube (Verformung)

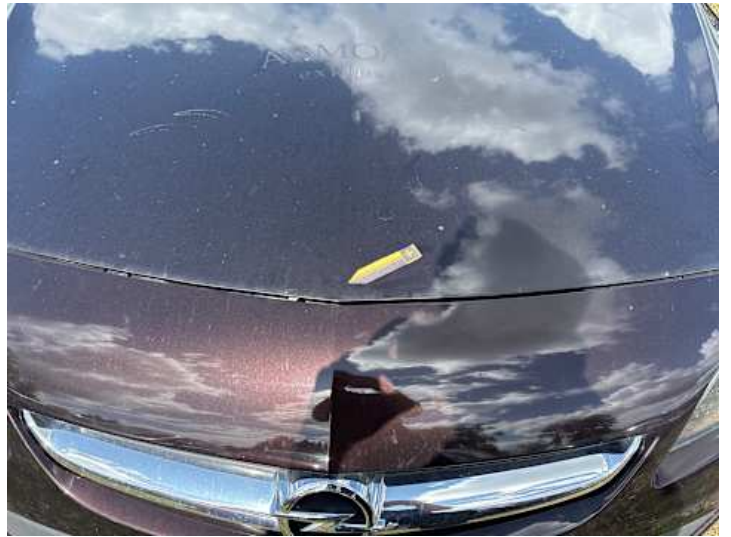
Motorhaube (Verformung)

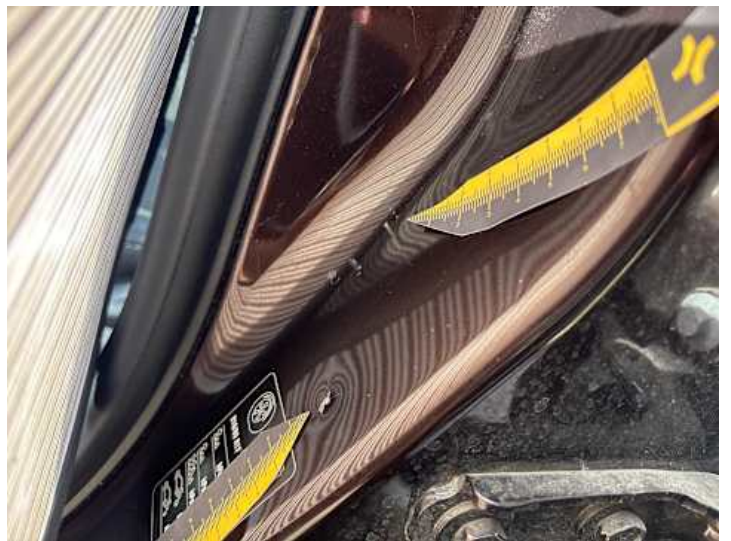
Fahrtür (Lackschaden, Delle, Kratzer)

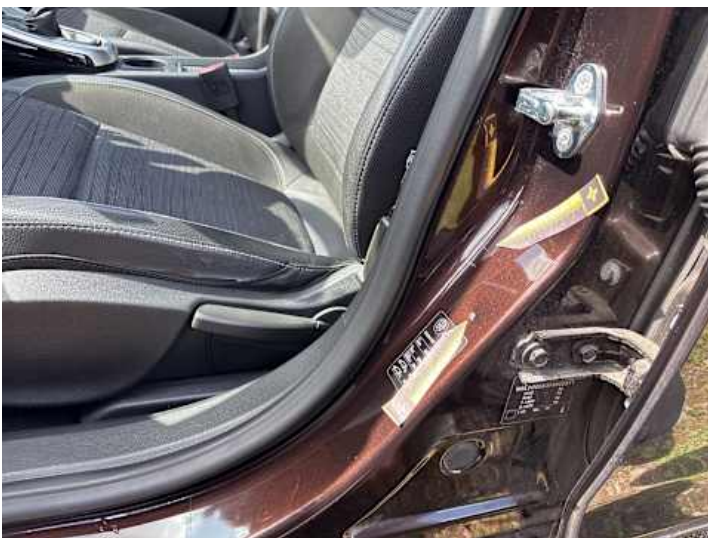
Fahrtür (Lackschaden, Delle, Kratzer)

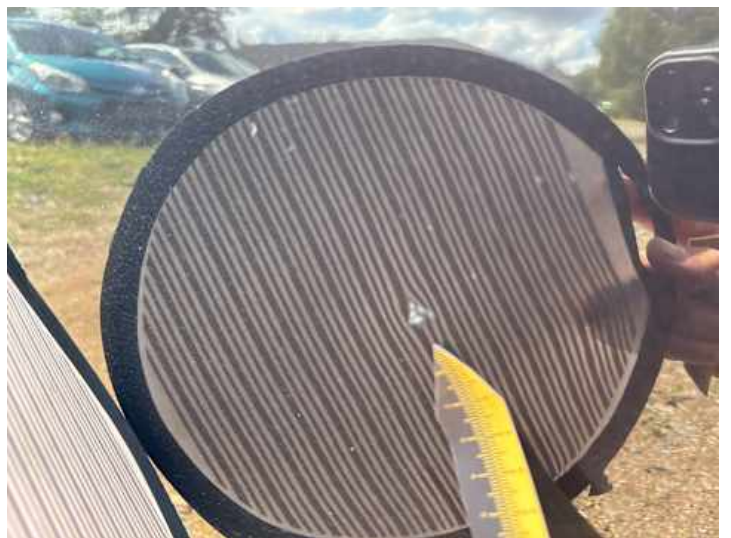
Fahrtür (Lackschaden, Delle, Kratzer)

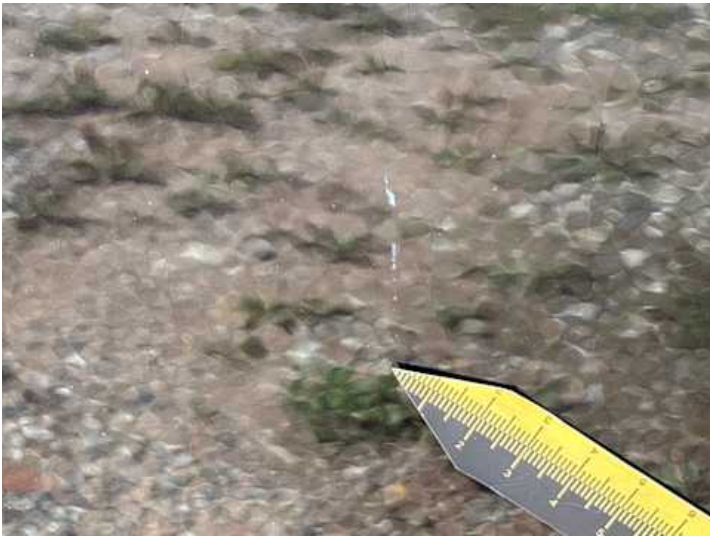
Fahrtür (Lackschaden, Delle, Kratzer)

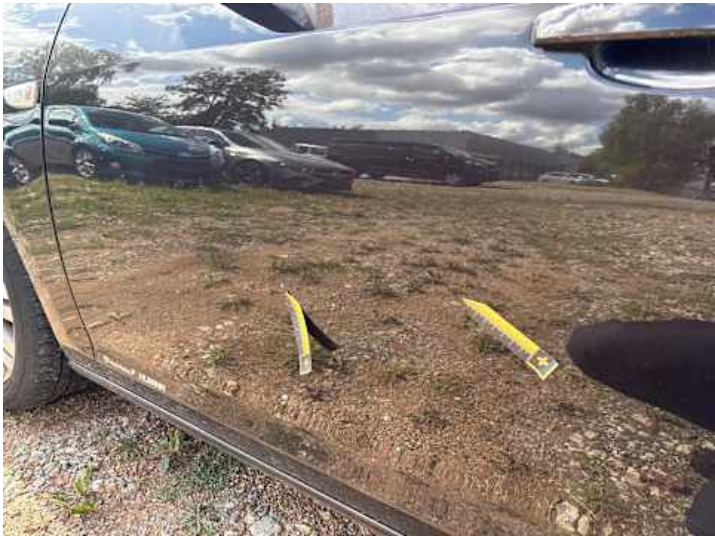
Fahrtür (Lackschaden, Delle, Kratzer)

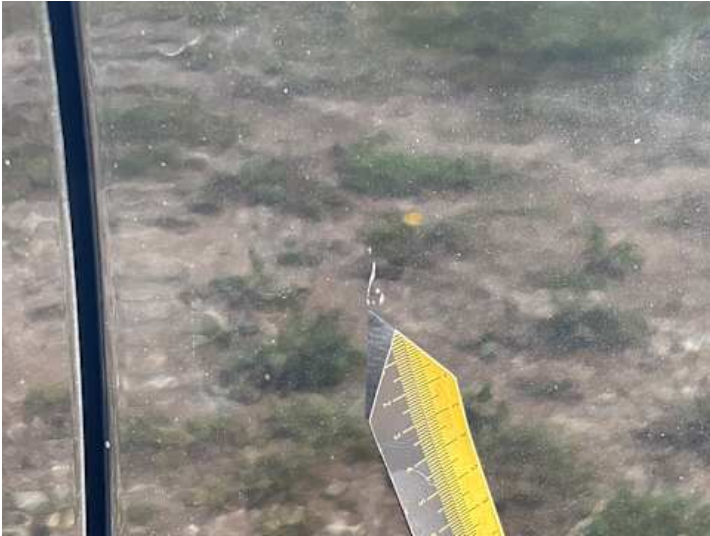
Beifahrtür (Kratzer)

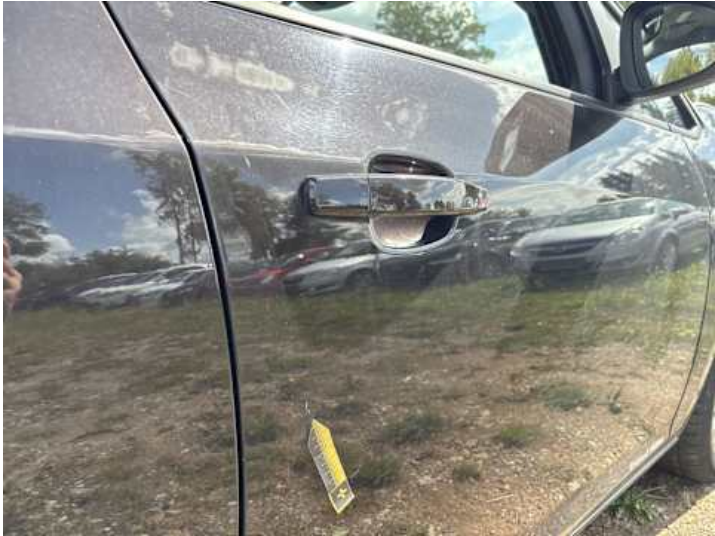
Beifahrtür (Kratzer)

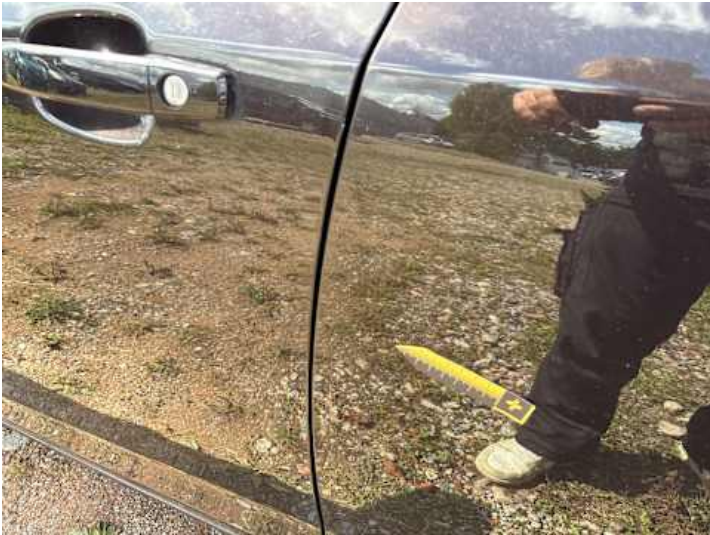
Türe hinten links (Delle)

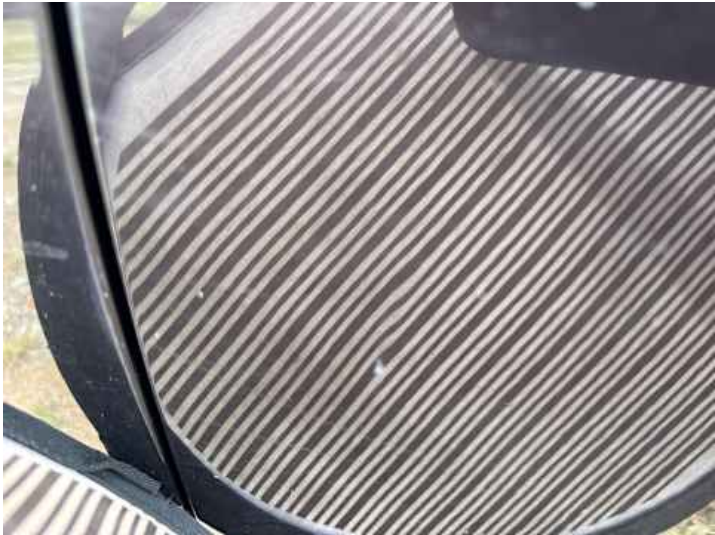
Türe hinten links (Delle)

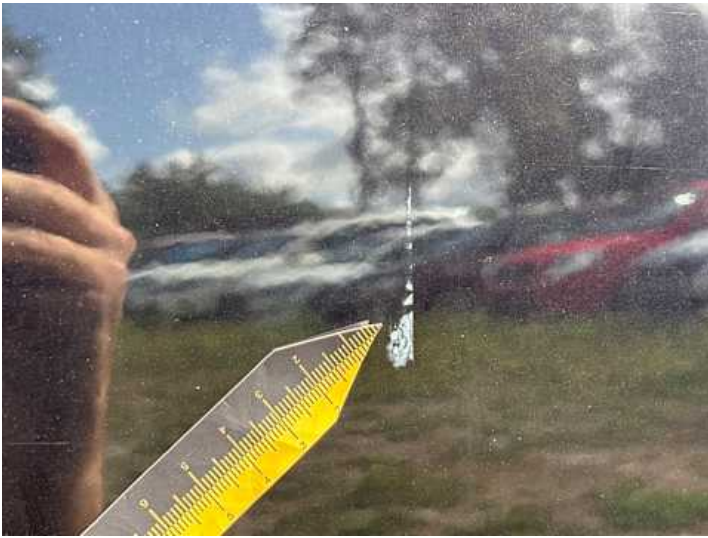
Türe hinten rechts (Kratzer, Lackschaden)

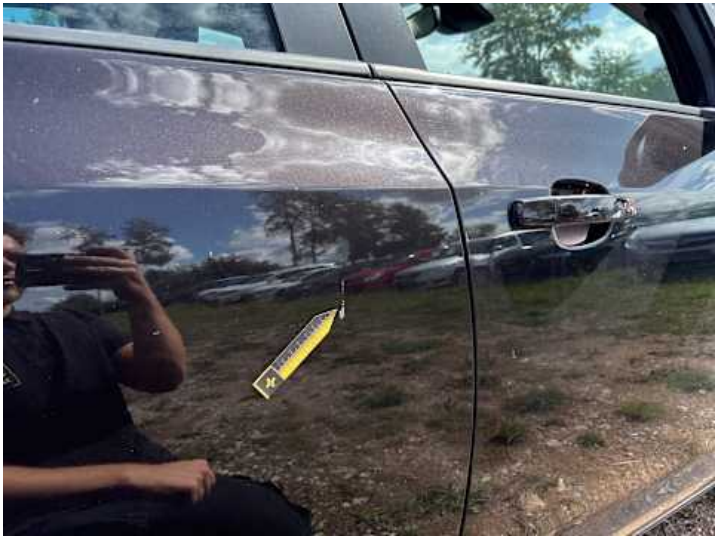
Türe hinten rechts (Kratzer, Lackschaden)

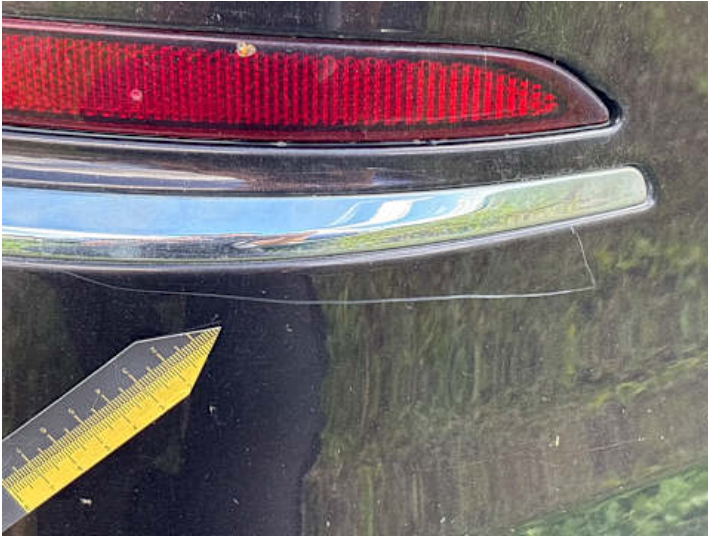
Stoßstange hinten (Kratzer)

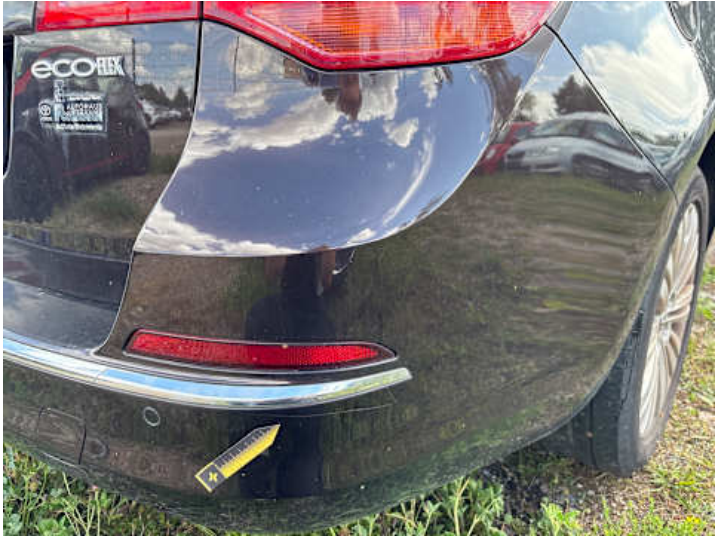
Stoßstange hinten (Kratzer)

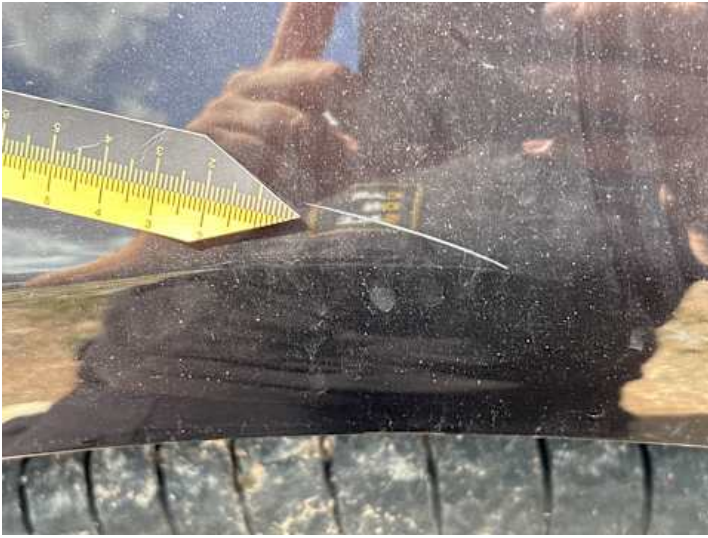
Kotflügel vorne links (Kratzer)

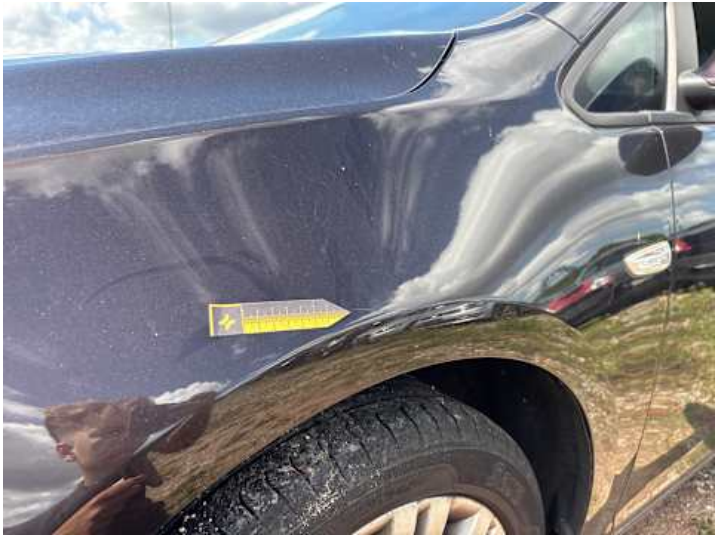
Kotflügel vorne links (Kratzer)

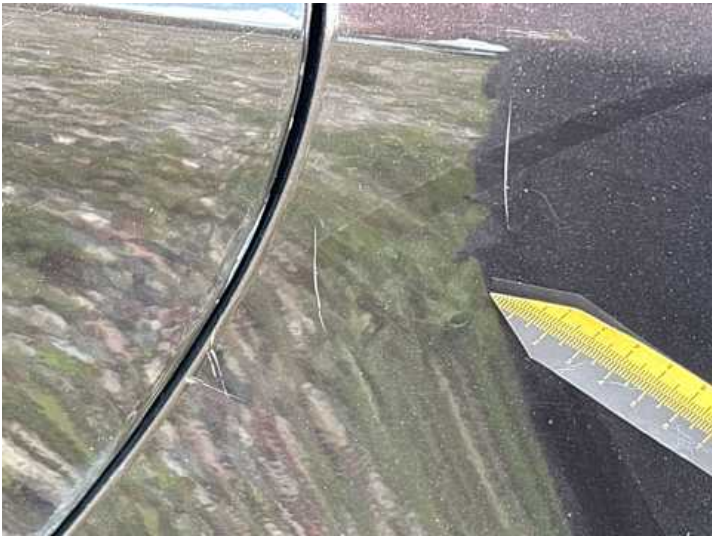
Seitenteil hinten links (Kratzer)

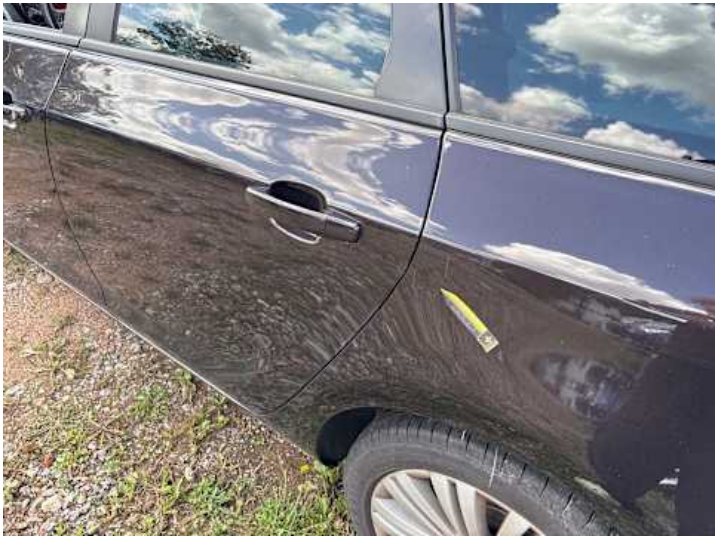
Seitenteil hinten links (Kratzer)

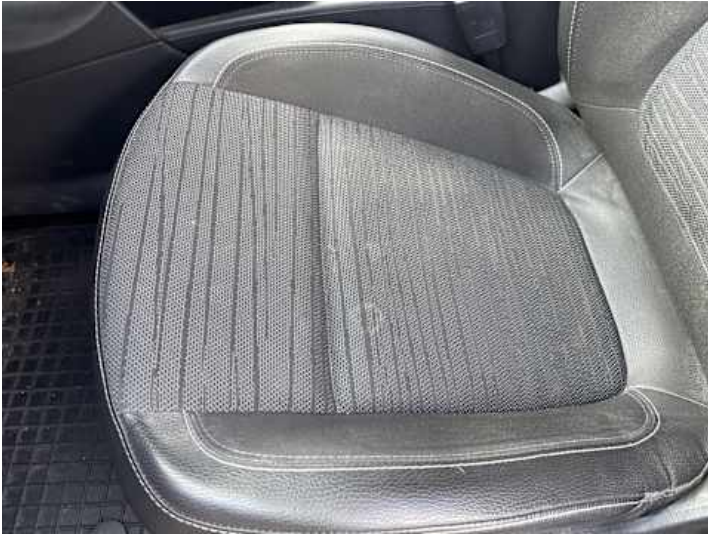
Innenraum (Verschmutzung)

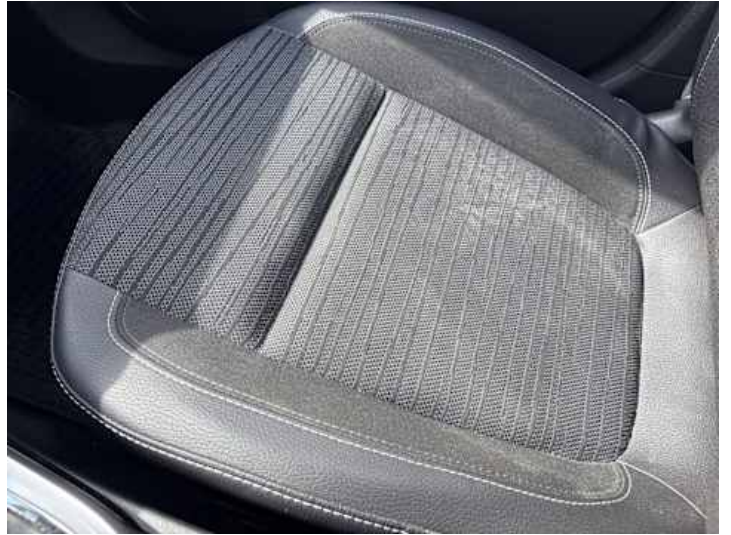
Innenraum (Verschmutzung)
