## Mercedes-Benz C 220 T CDI

EZ 05/2008 | Kombi | Diesel | Schaltgetriebe | 340.786km

Fahrzeug aufgenommen am: 30.07.2026

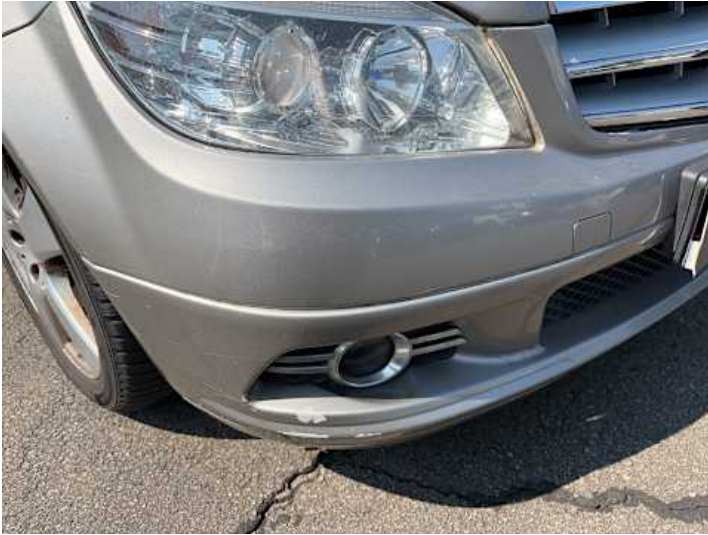
Stoßstange vorne (Lackschaden, Riss/Bruch)

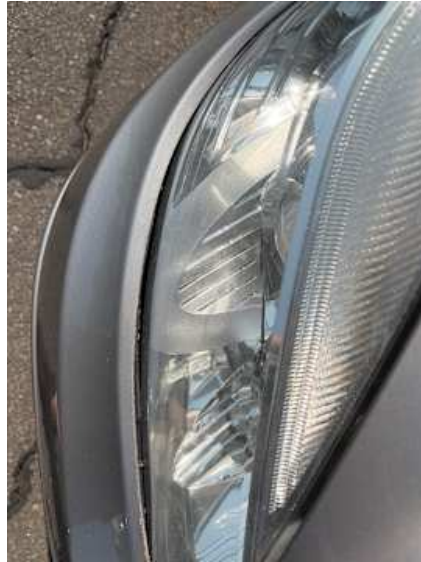
Stoßstange vorne (Spaltmaße ungenau)

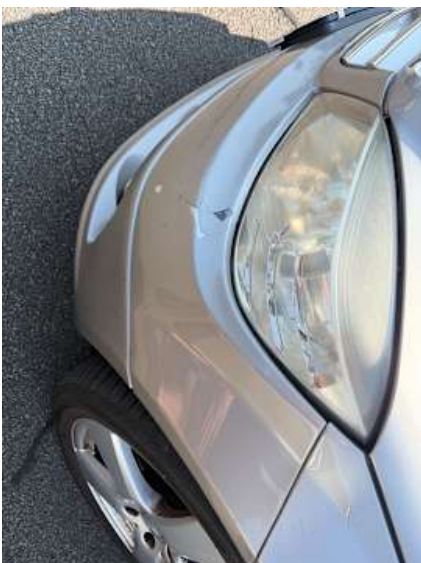
Stoßstange vorne (Lackschaden, Kratzer, Riss/Bruch)

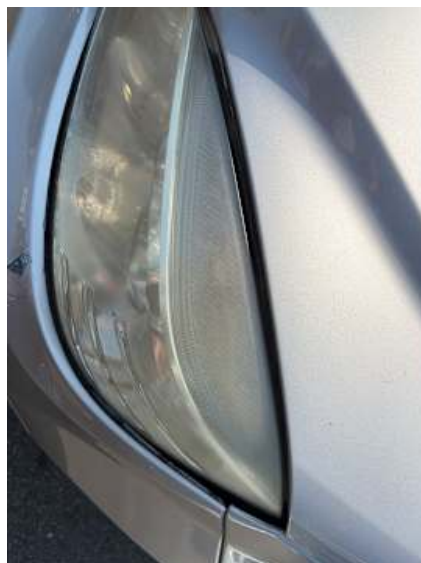
Scheinwerfer (links) (Blind)

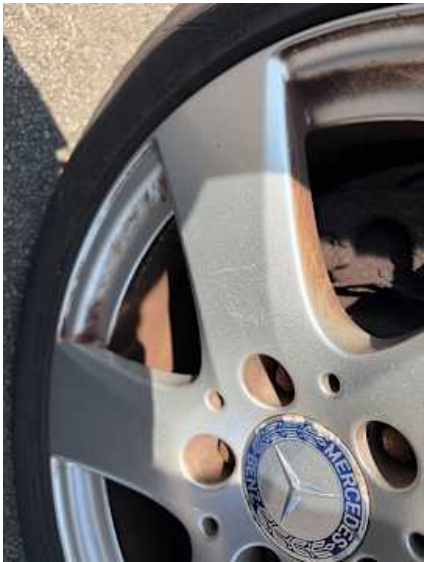
Rad (Kratzer)

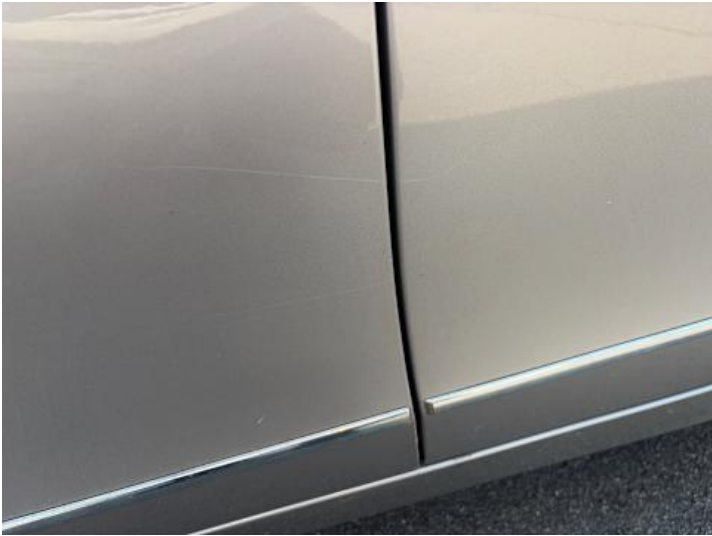
Fahrer­tür (Kratzer)

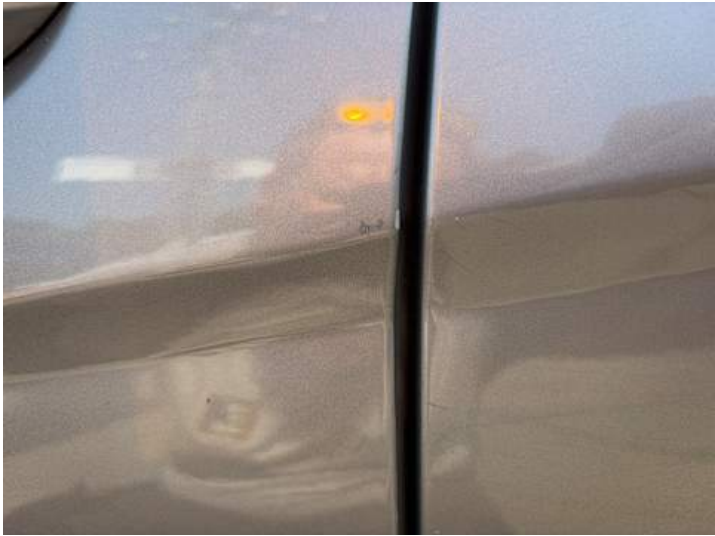
Fahrer­tür (Kratzer, Lackschaden)

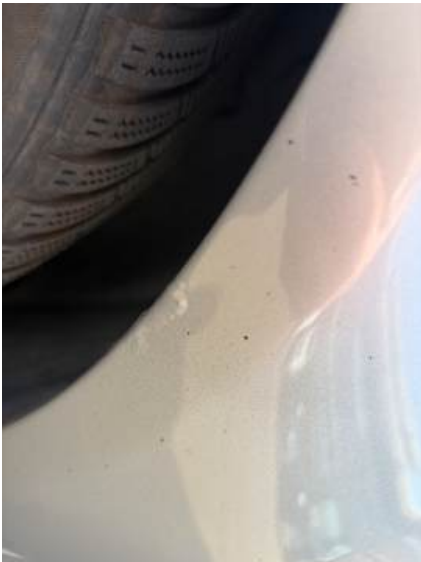
Fahrer­tür (Rost)

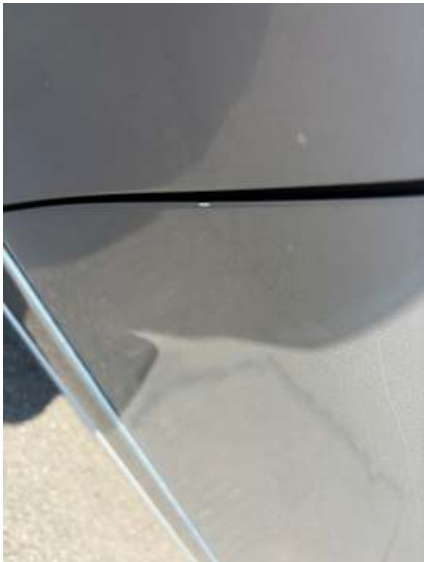
Beifahrer­tür (Kratzer)

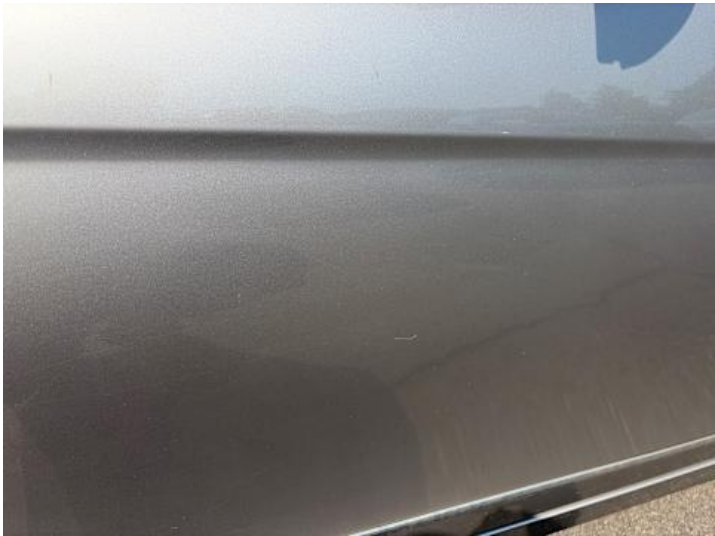
Beifahrertür (Kratzer)

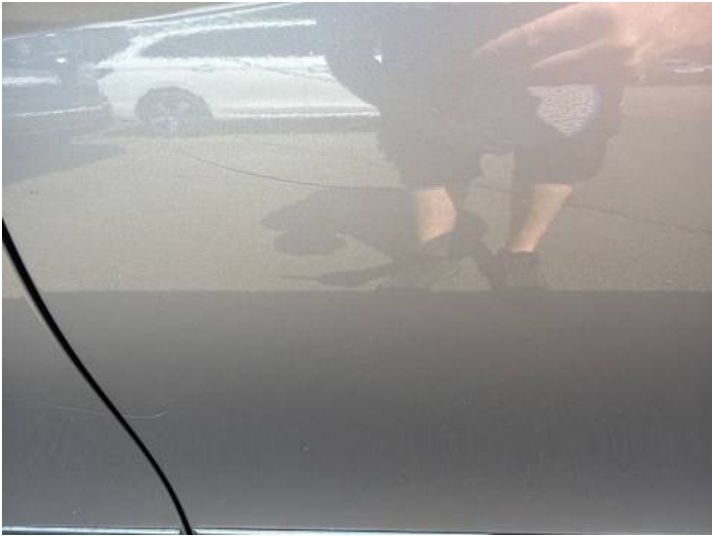
Türe hinten links (Kratzer)

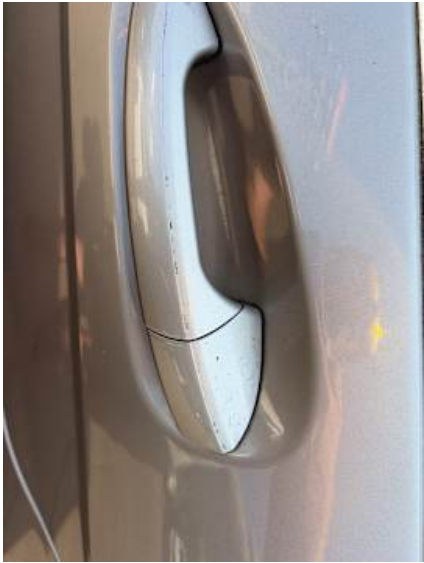
Türe hinten links (Kratzer, Lackschaden)

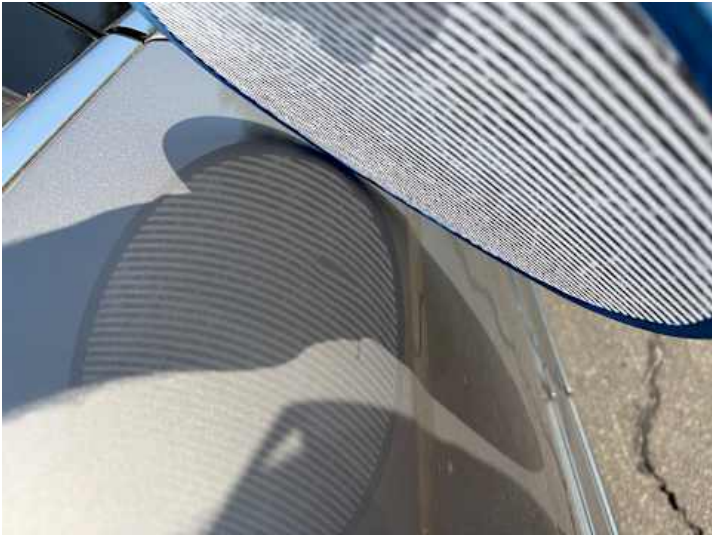
Türe hinten rechts (Delle, Kratzer)

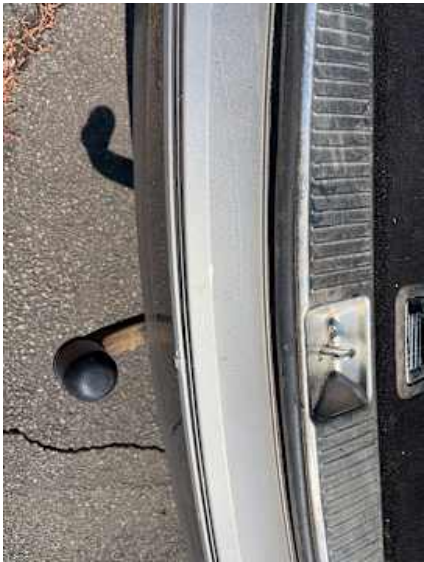
Stoßstange hinten (Kratzer, Lackschaden, Verformung, Spaltmaße ungenau)

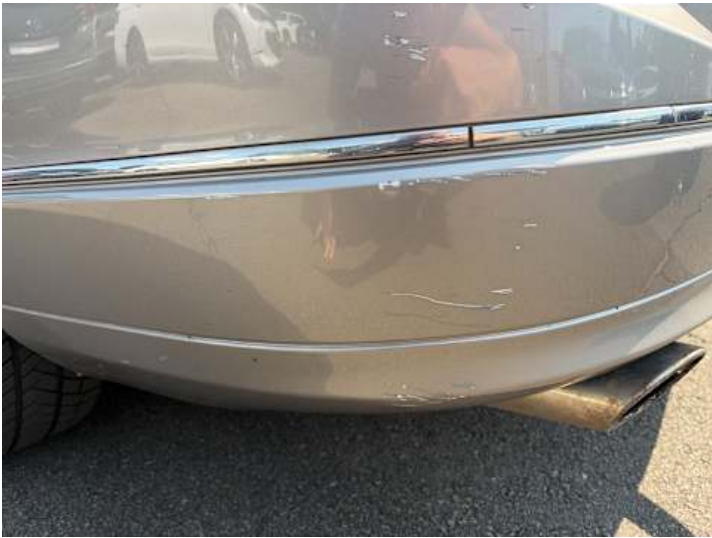
Stoßstange hinten (Kratzer, Lackschaden, Verformung, Spaltmaße ungenau)

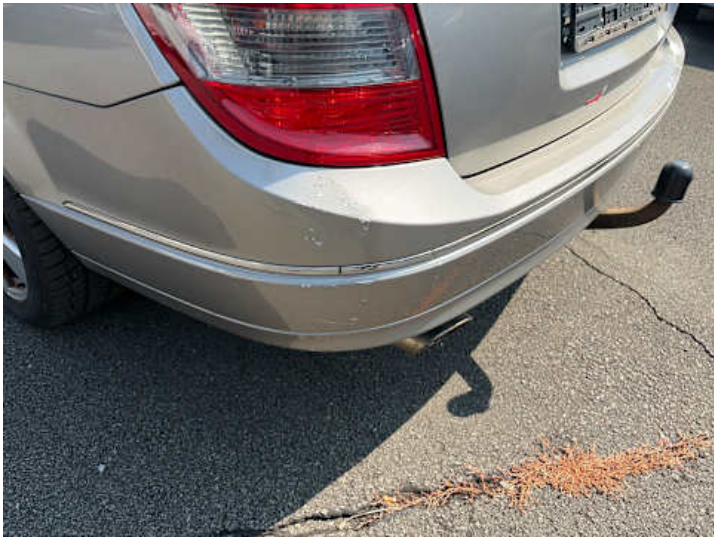
Stoßstange hinten (Kratzer, Lackschaden, Verformung, Spaltmaße ungenau)

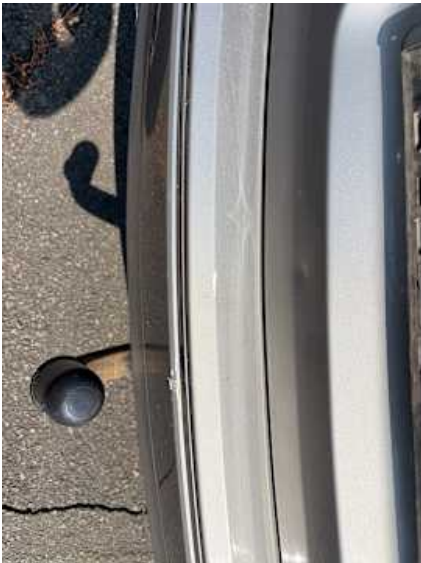
Stoßstange hinten (Kratzer, Lackschaden, Verformung, Spaltmaße ungenau)

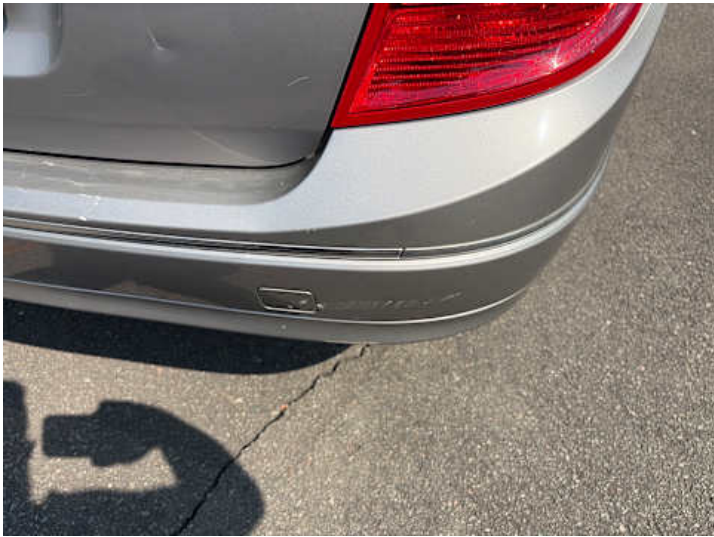
Stoßstange hinten (Kratzer, Lackschaden, Verformung, Spaltmaße ungenau)

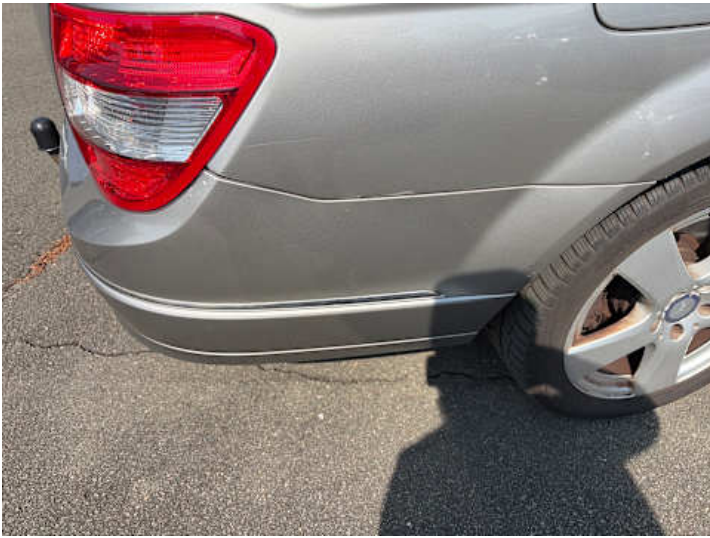
Stoßstange hinten (Kratzer, Lackschaden, Verformung, Spaltmaße ungenau)

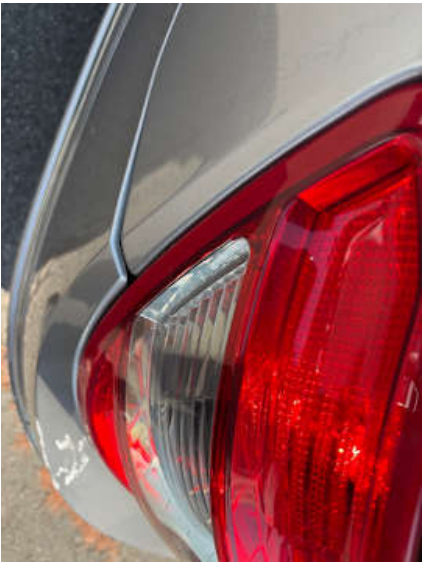
Stoßstange hinten (Spaltmaße ungenau)

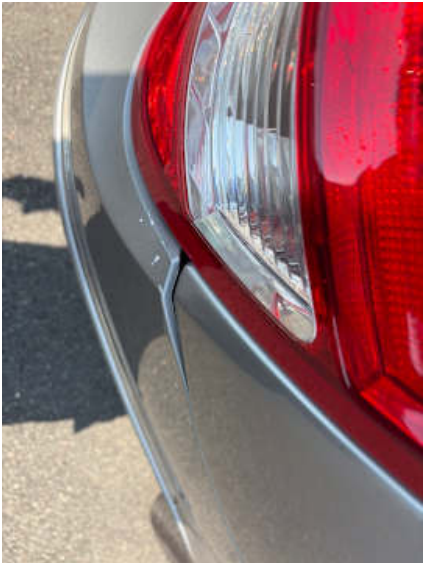
Stoßstange hinten (Spaltmaße ungenau)

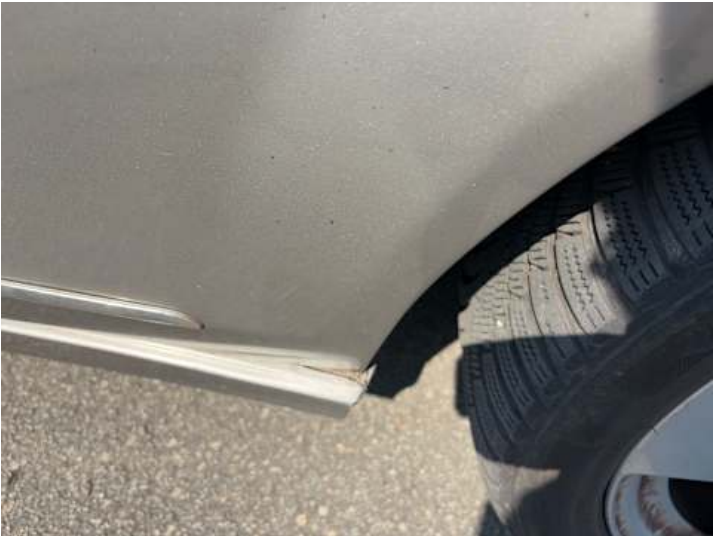
Schweller rechts (Spaltmaße ungenau)

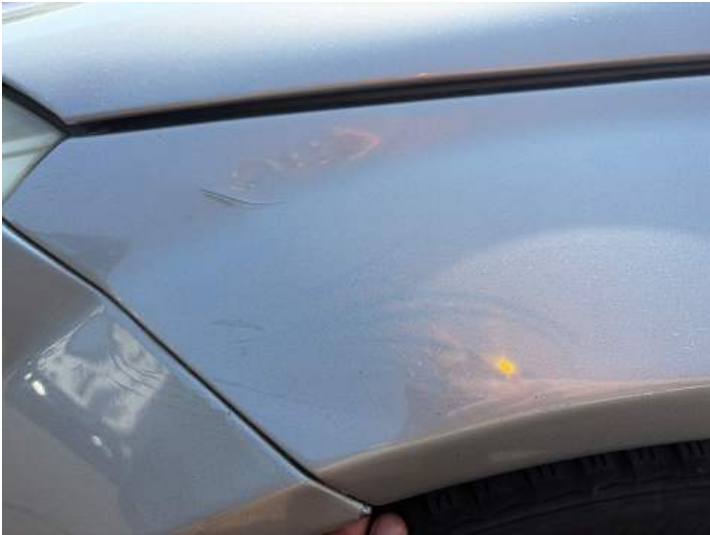
| Fahrzeugteil | Lackschichtdicke (in µm) | Fahrzeugteil | Lackschichtdicke (in µm) |
|---|---|---|---|
| Kotflügel vorne links | 380 | Kotflügel vorne rechts | 360 |

Kotflügel vorne links (Lackschaden, Riss/Bruch)

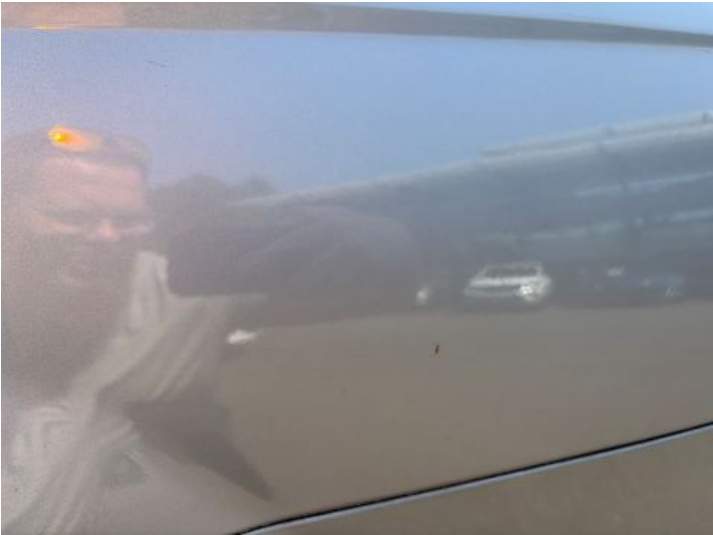
Seitenteil hinten links (Kratzer)

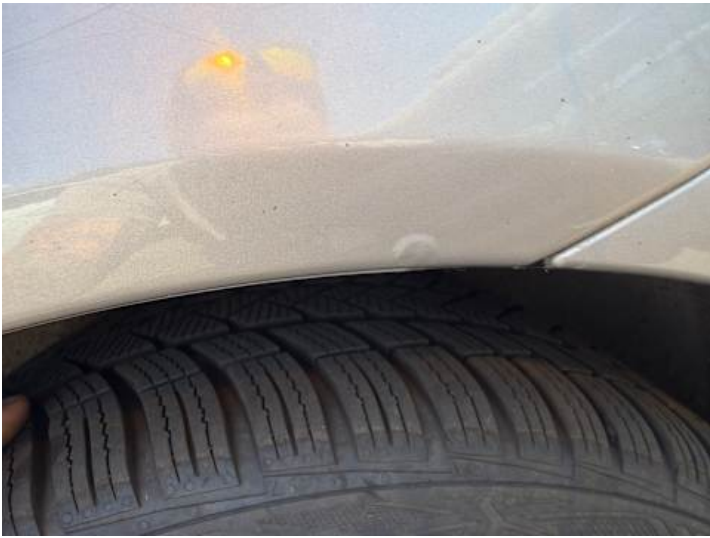
Seitenteil hinten links (Rost)

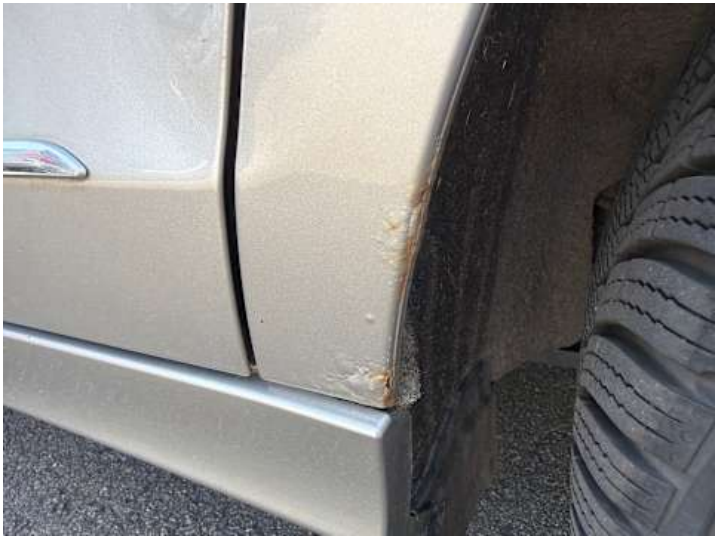
Seitenteil hinten links (Rost)

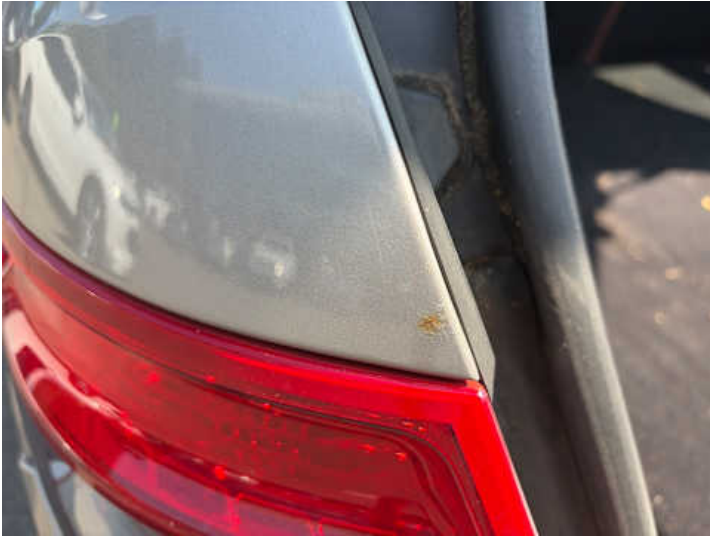
Seitenteil hinten links (Rost)

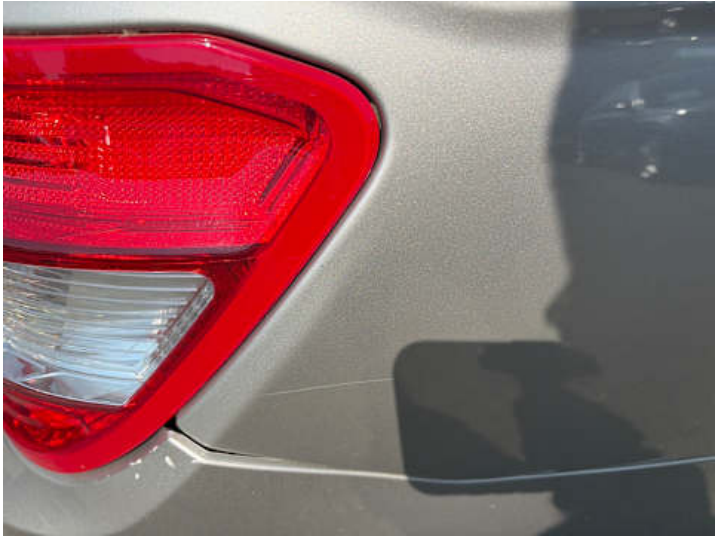
Seitenteil hinten rechts (Kratzer)

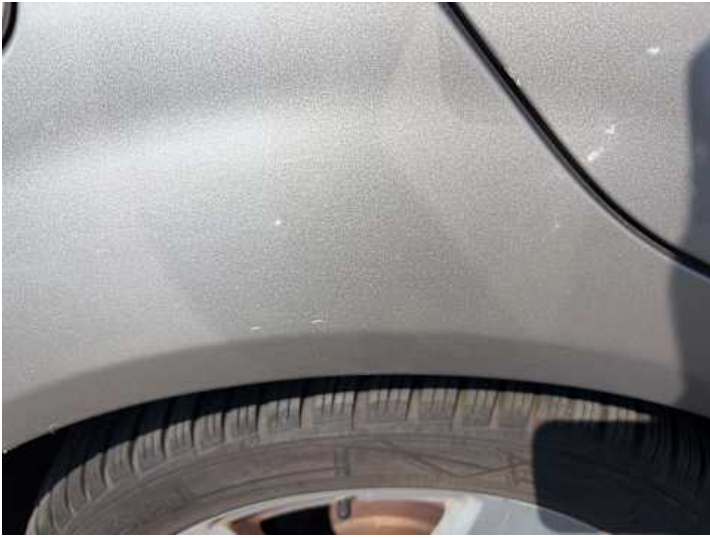
Seitenteil hinten rechts (Kratzer)

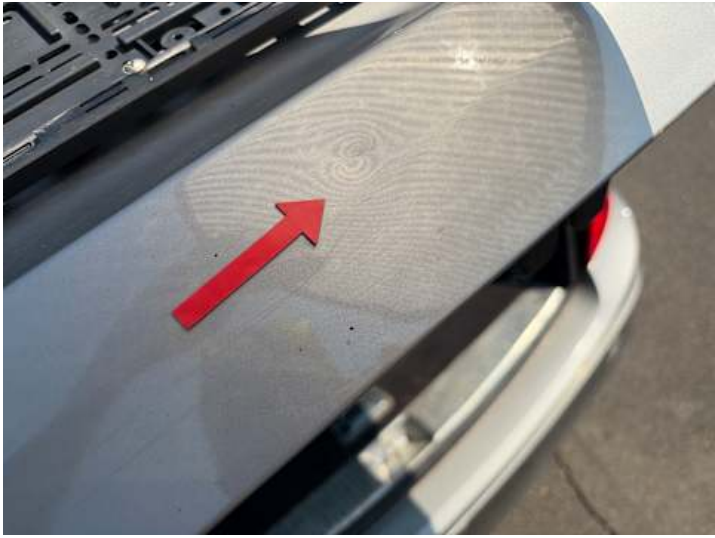
Heckklappe (Delle, Lackschaden)

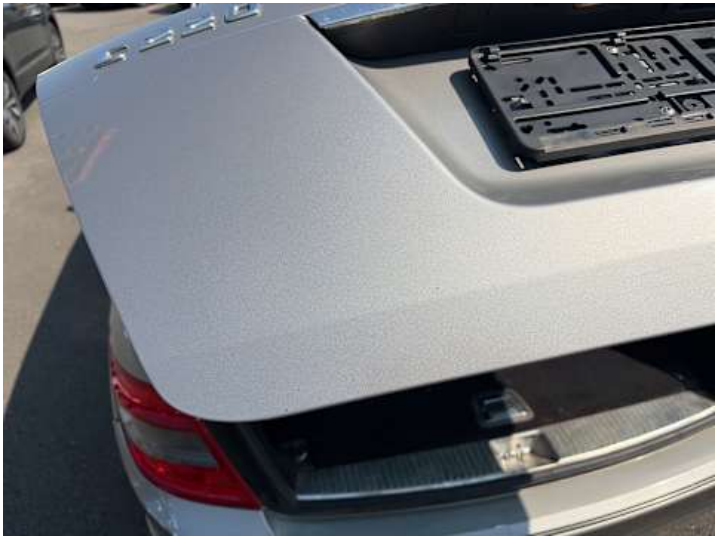
Heckklappe (Kratzer)

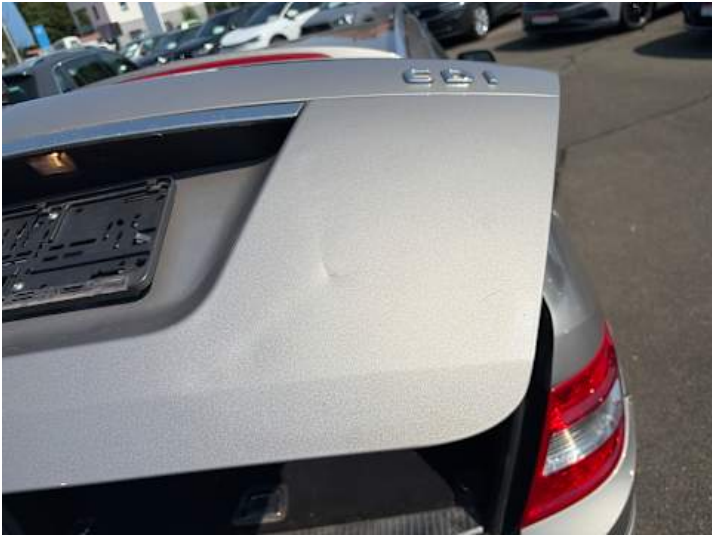
Heckklappe (Kratzer)

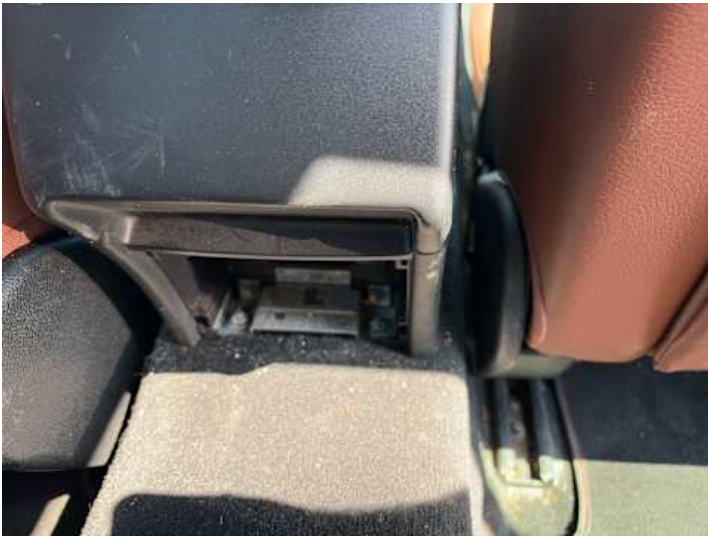
Innenraum (Riss/Bruch)

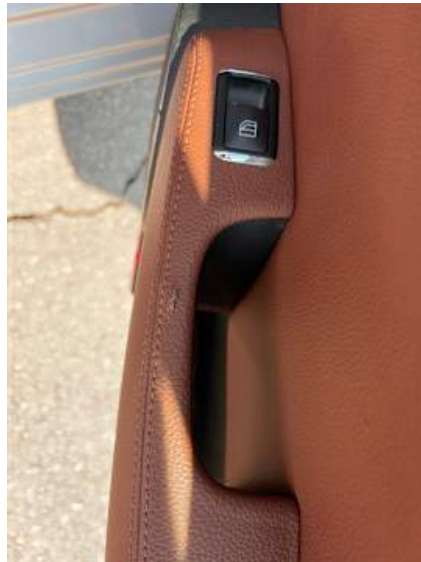
Innenraum (Riss/Bruch)

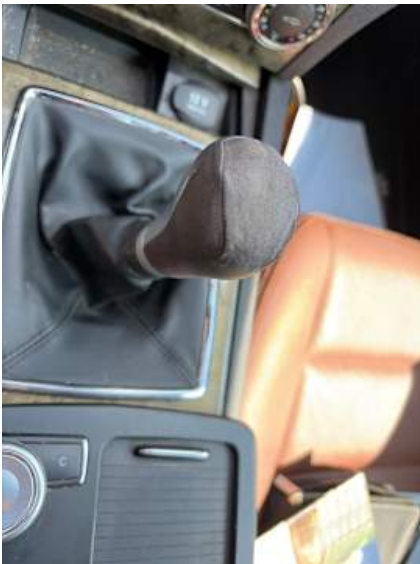
Innenraum (Riss/Bruch)

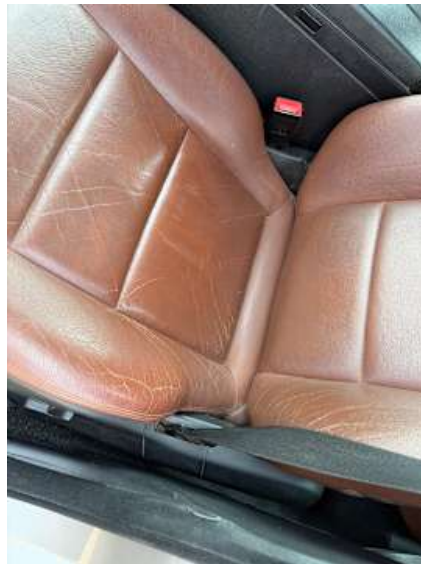
Innenraum (Riss/Bruch)

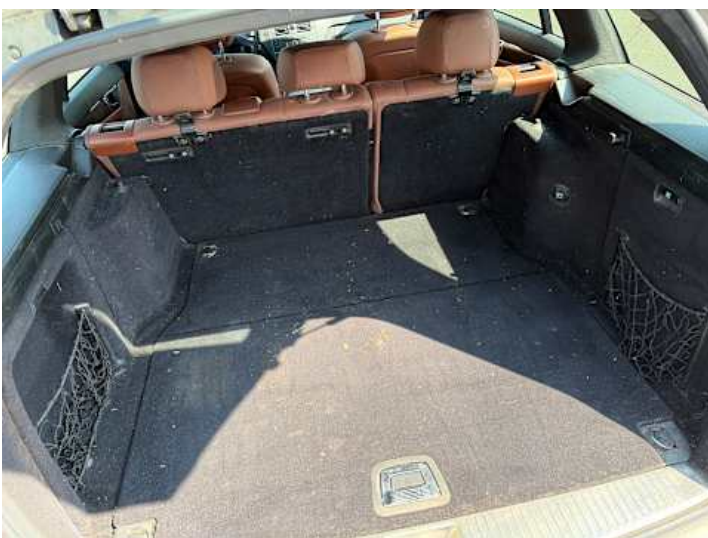
Innenraum (Verschmutzung)

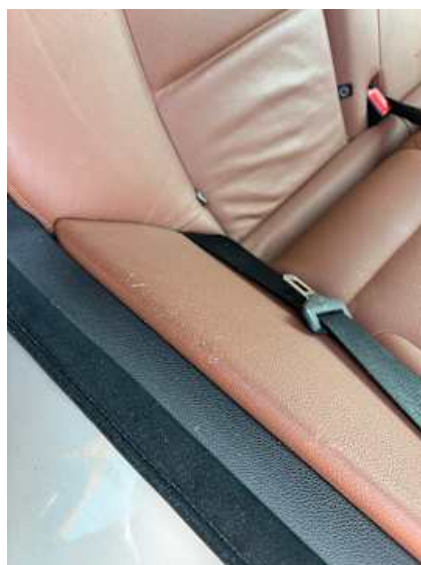
Innenraum (Verschleiß)

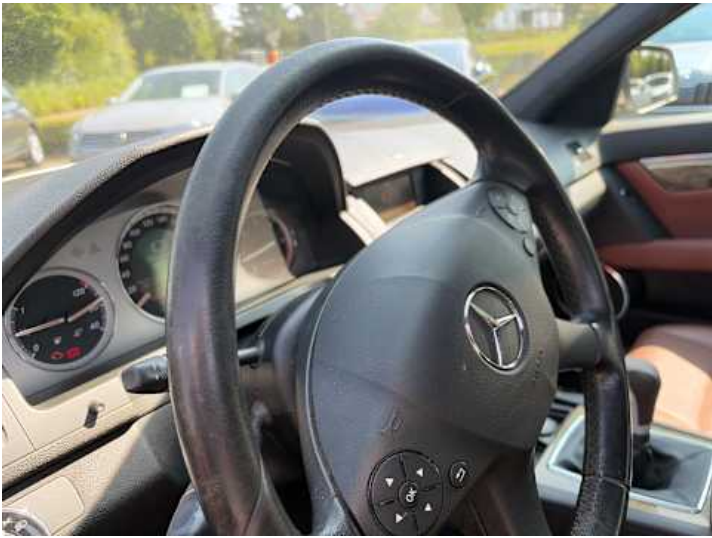
Innenraum (Verschleiß)
