## Volvo XC60 Inscription Plug-In Hybrid AWD

EZ 01/2020 | Geländewagen | Benzin-Hybrid · PHEV (Plug-in-Hybrid) |  
Automatikgetriebe | 148.318km  
Besteuerung: Regelbesteuert (Deutschland)  
Fahrzeugstandort: 12\*\*\*  
Fahrzeug aufgenommen am: 28.08.2026

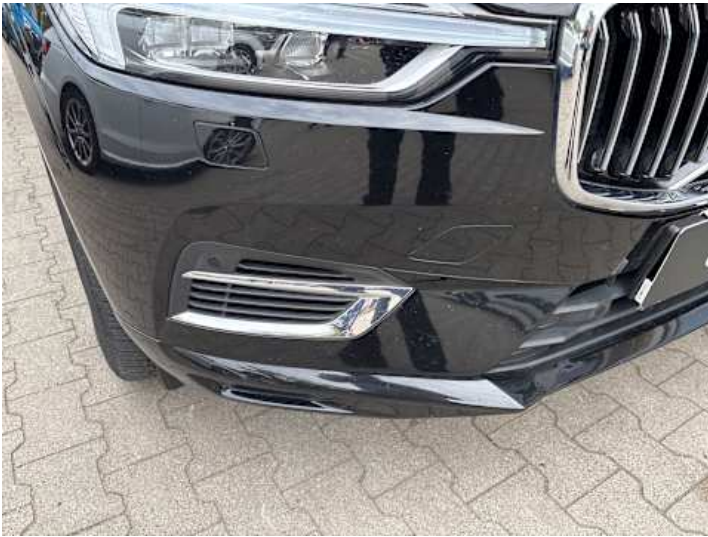
Stoßstange vorne (Steinschlag)

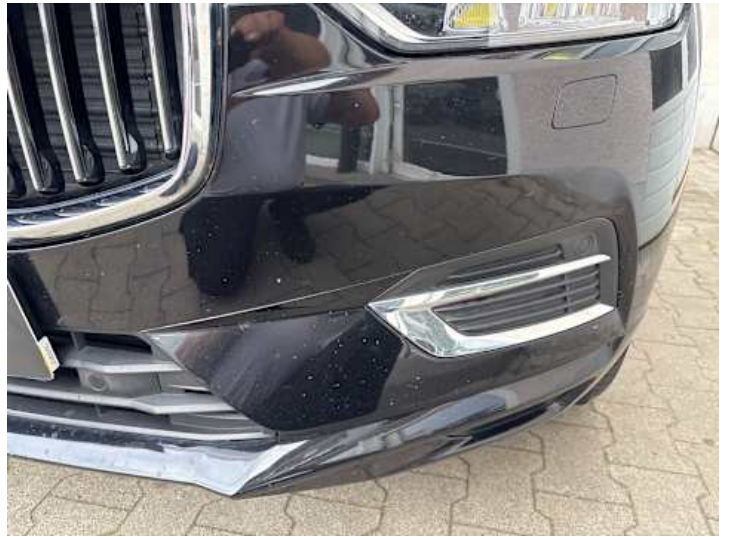
Stoßstange vorne (Steinschlag)

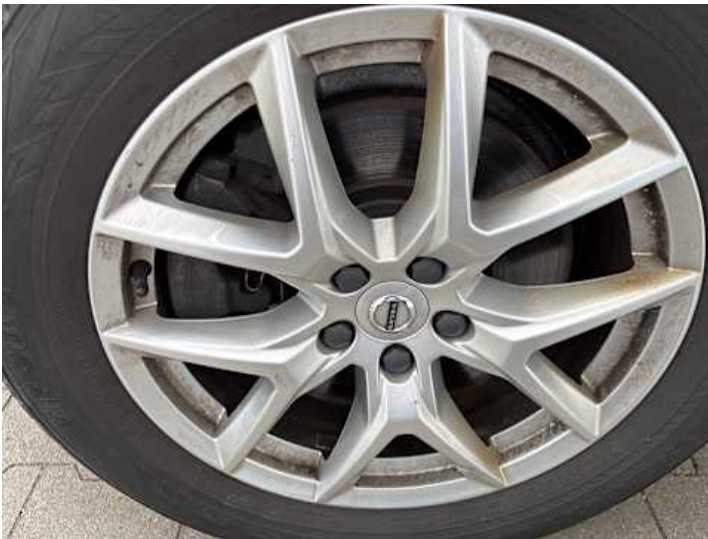
Rad (vehicle.damage-label.porous, Kratzer)

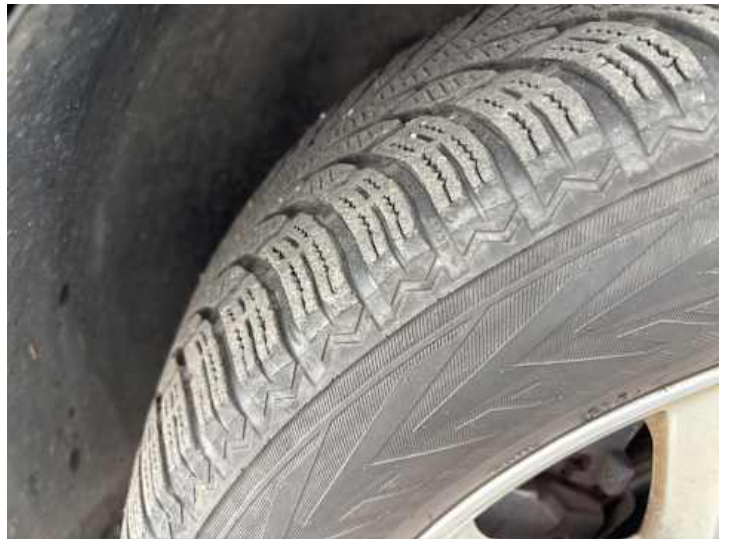
Rad (vehicle.damage-label.porous, Kratzer)

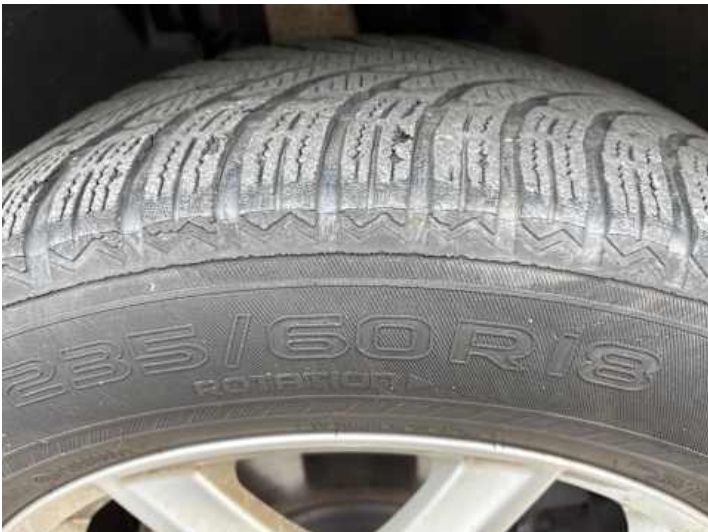
Rad (vehicle.damage-label.porous)

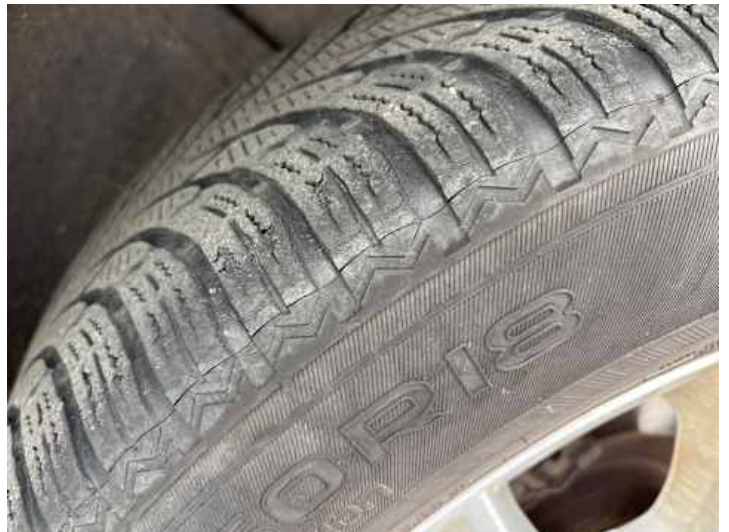
Rad (vehicle.damage-label.porous)

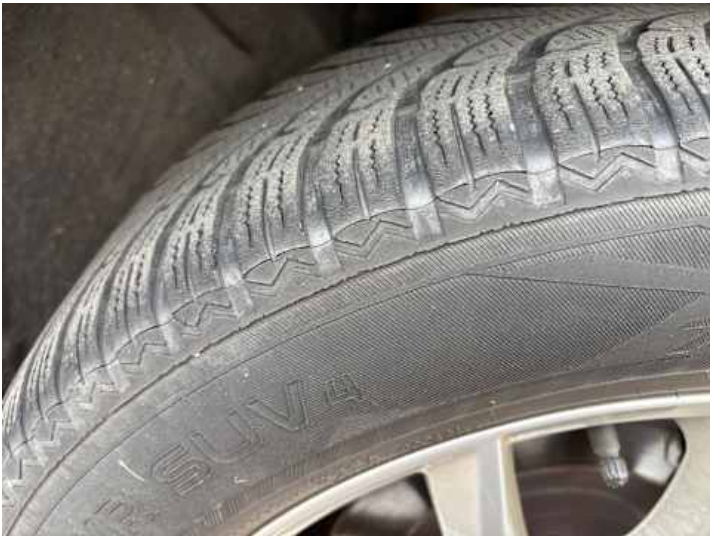
Rad (Kratzer, vehicle.damage-label.porous)

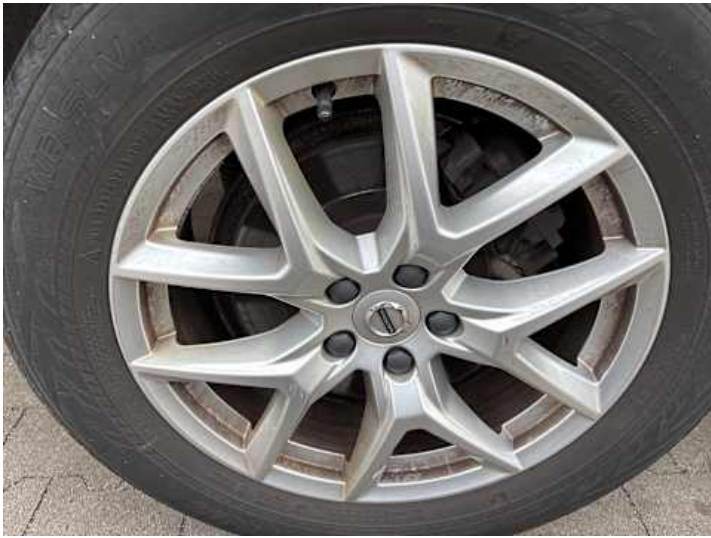
Rad (Kratzer, vehicle.damage-label.porous)

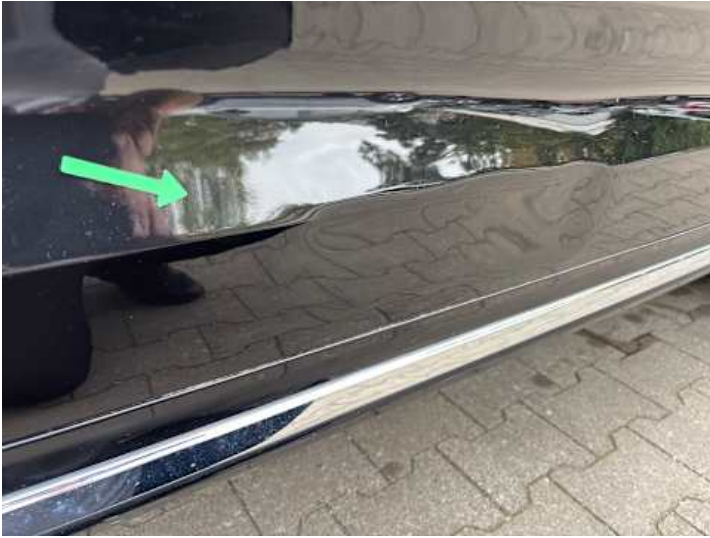
| Fahrzeugteil | Lackschichtdicke (in µm) | Fahrzeugteil | Lackschichtdicke (in µm) |
|---|---|---|---|
| Fahrertür | 120 | Beifahrertür | 170 |

Beifahrertür (Delle)

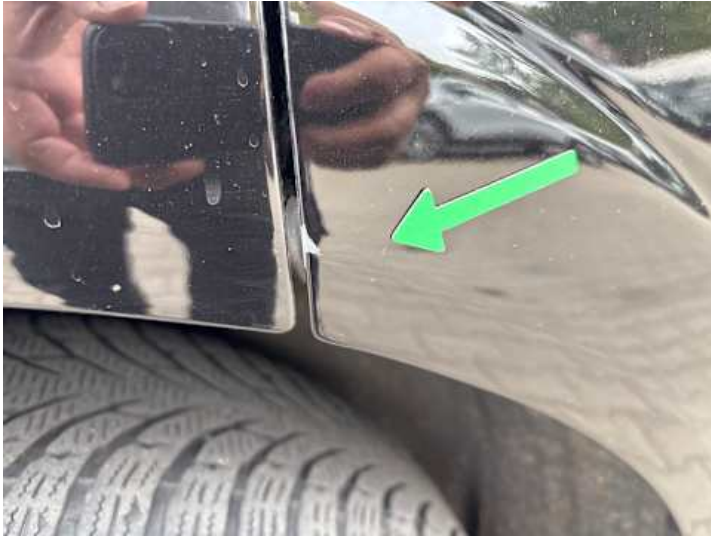
| Fahrzeugteil | Lackschichtdicke (in µm) | Fahrzeugteil | Lackschichtdicke (in µm) |
|---|---|---|---|
| Türe hinten links | 140 | Türe hinten rechts | 270 |

Türe hinten rechts (Kratzer)

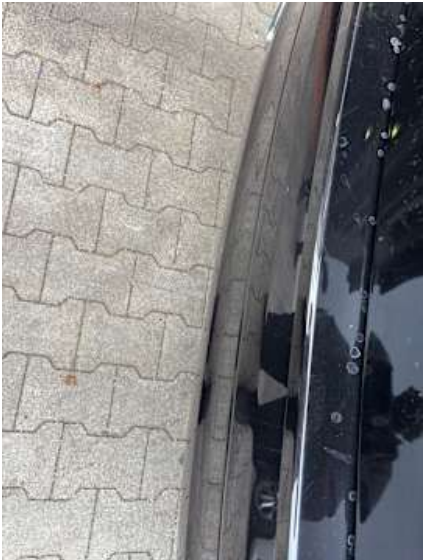
Stoßstange hinten (Kratzer)

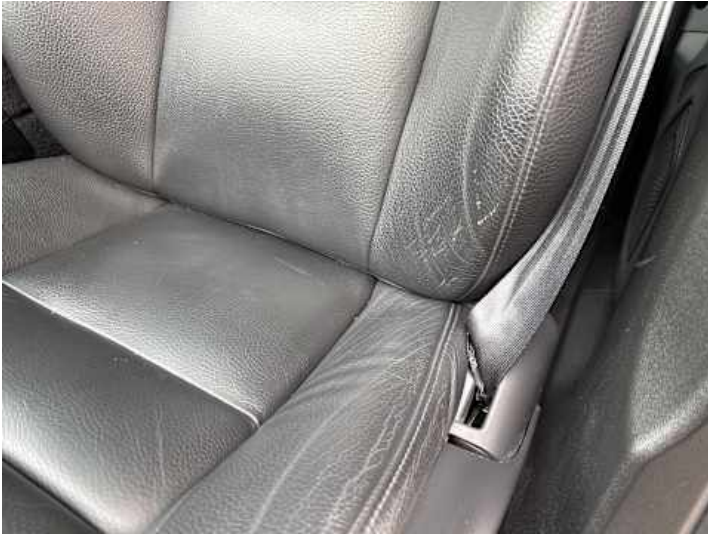
Innenraum (Verschleiß)
