## Volkswagen Golf United

EZ 04/2008 | Limousine | Benzin | Schaltgetriebe | 112.299km  
Besteuerung: Differenzbesteuert (§25a UStG)  
Fahrzeugstandort: 73\*\*\*  
Fahrzeug aufgenommen am: 30.07.2026

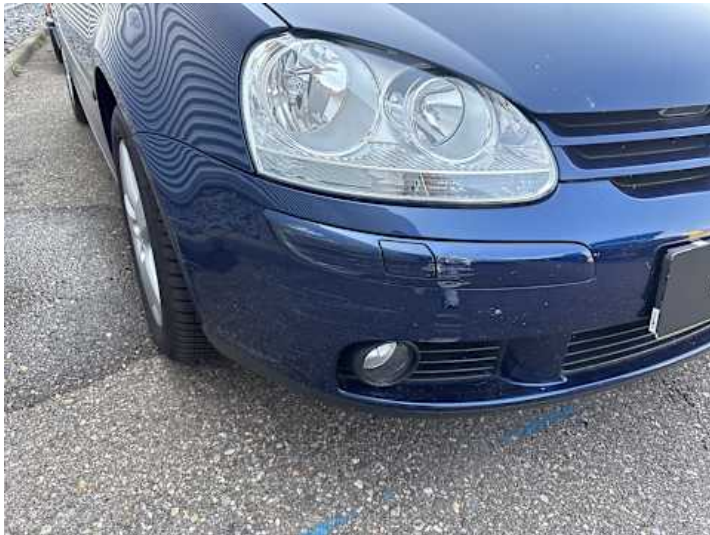
Stoßstange vorne (Kratzer, Lackschaden)

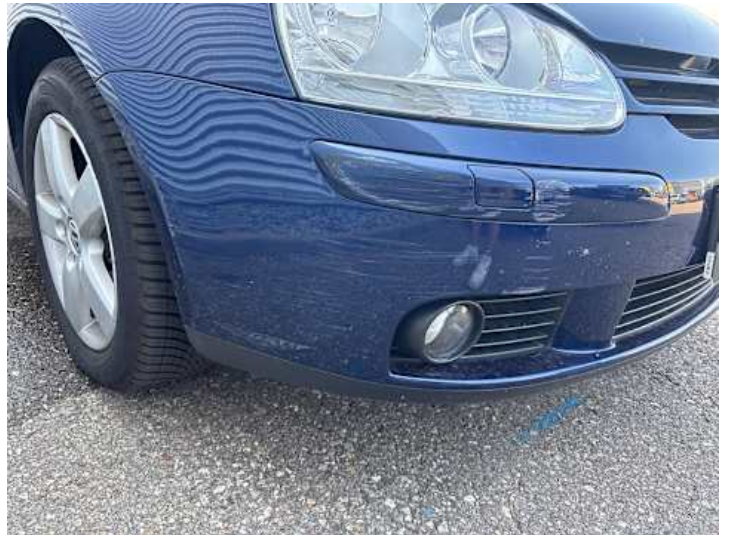
Stoßstange vorne (Kratzer, Lackschaden)

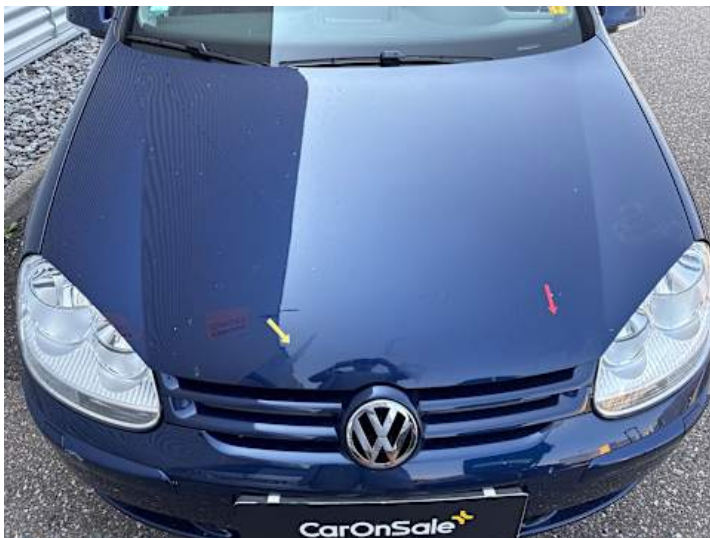
Motorhaube (Lackschaden)

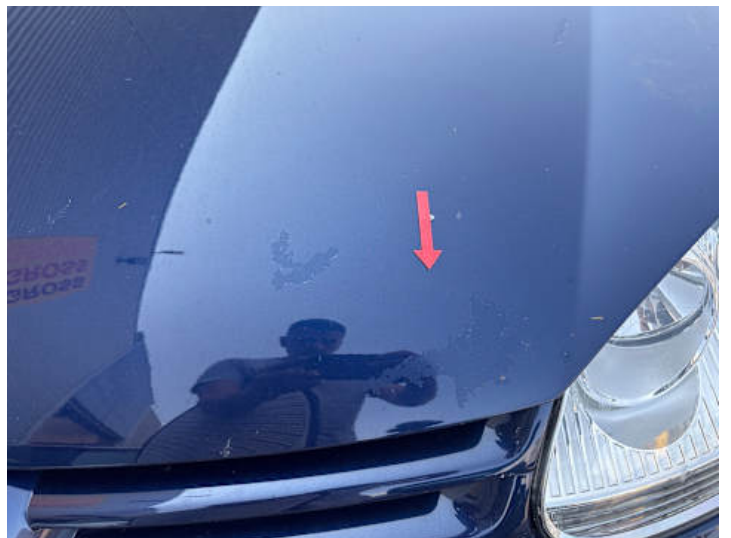
Motorhaube (Lackschaden)

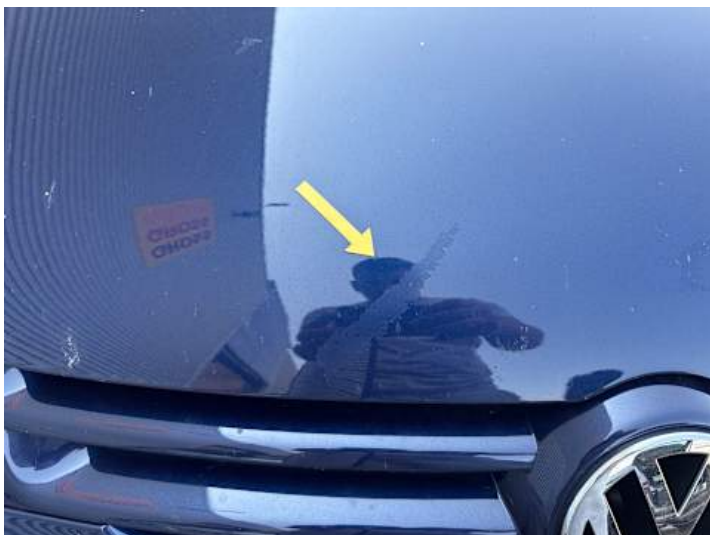
Motorhaube (Lackschaden)

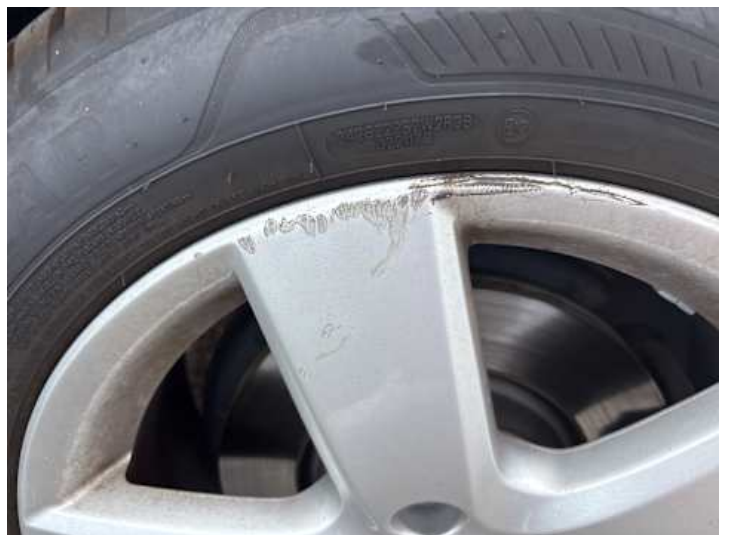
Kerben,  
Kratzer

Rad (Kerben, Kratzer)

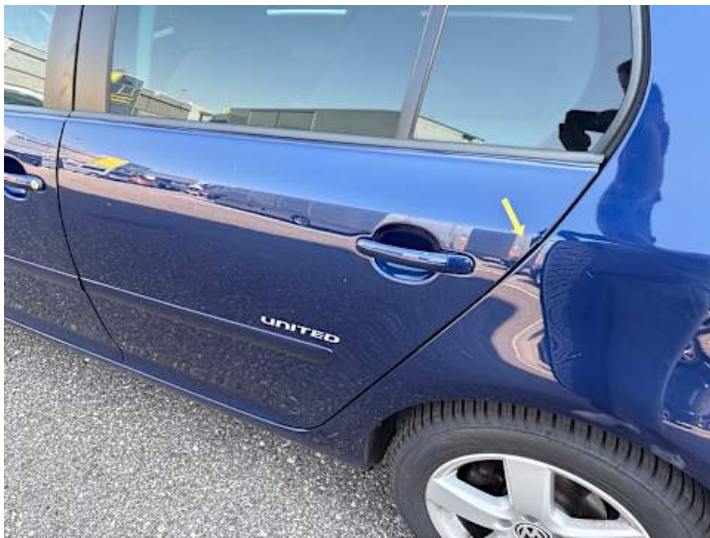
Türe hinten links (Lackschaden)

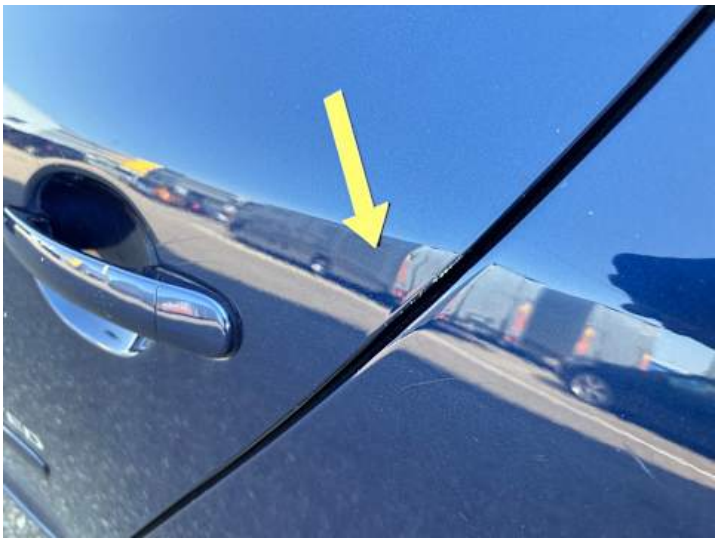
Türe hinten links (Lackschaden)

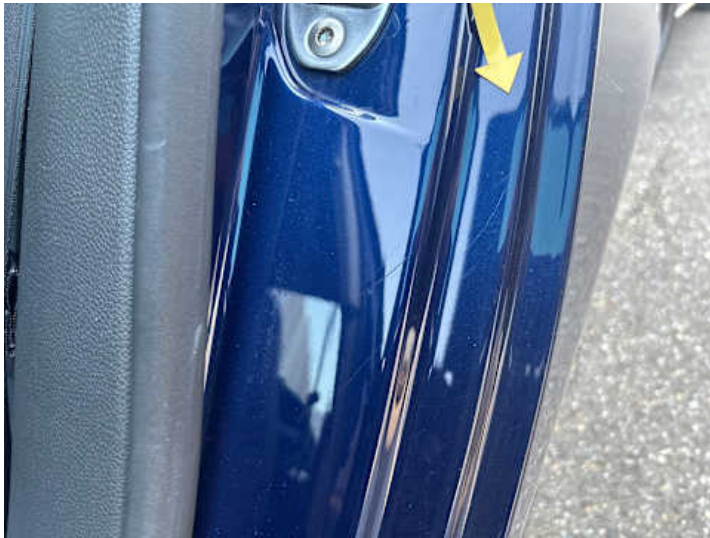
Türe hinten links (Kratzer)

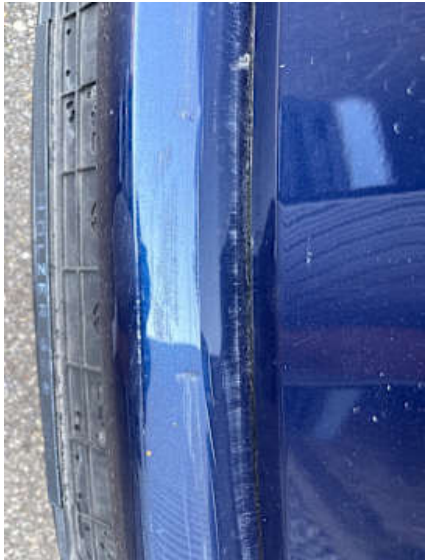
Stoßstange hinten (Riss/Bruch)

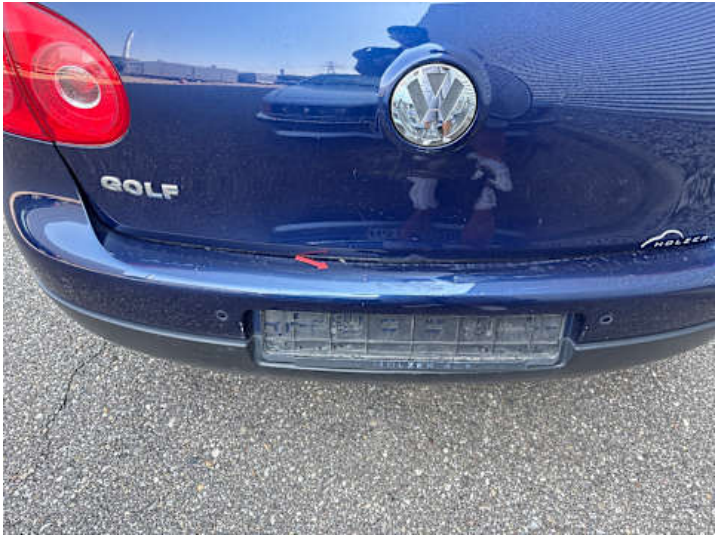
Stoßstange hinten (Riss/Bruch)

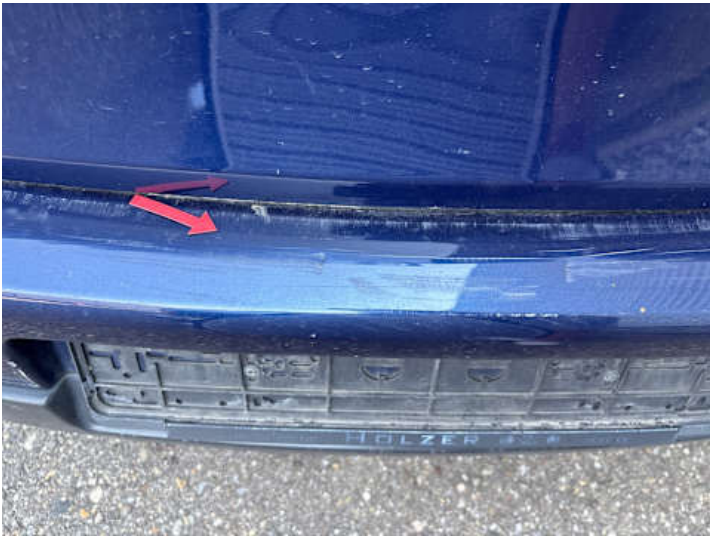
Stoßstange hinten (Riss/Bruch)

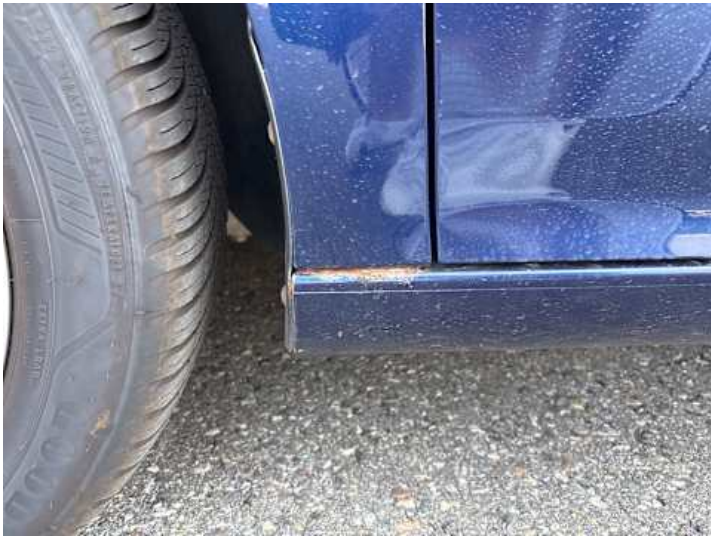
Schweller links (Rost)

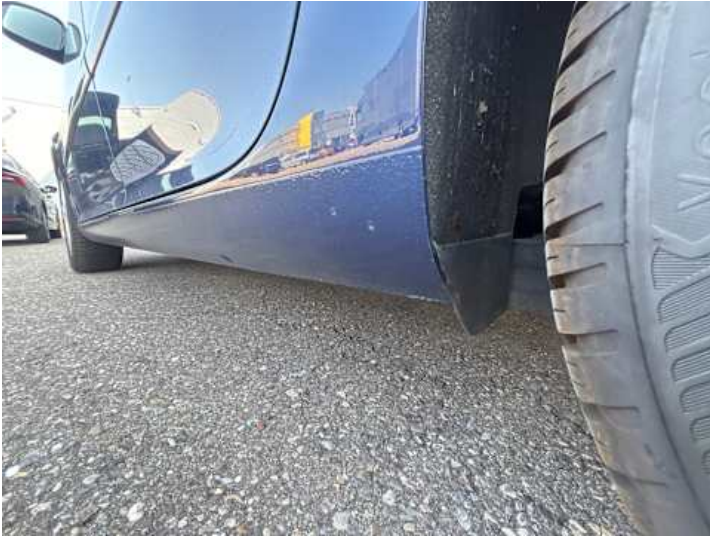
Schweller links (Rost)

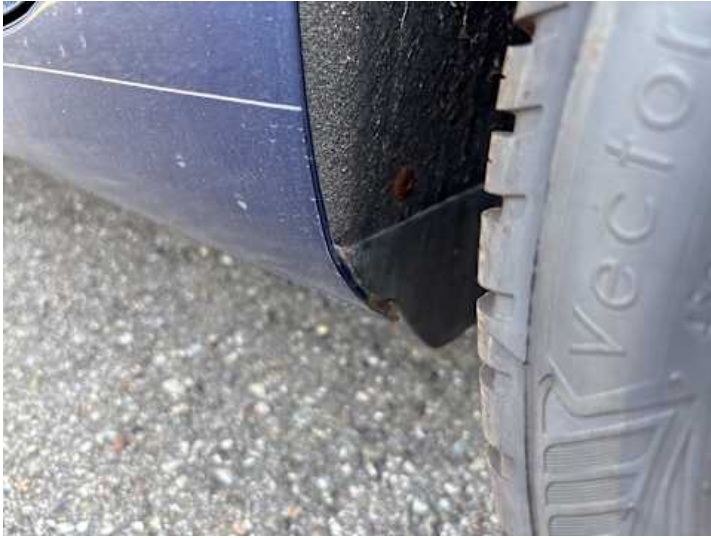
Schweller links (Rost)

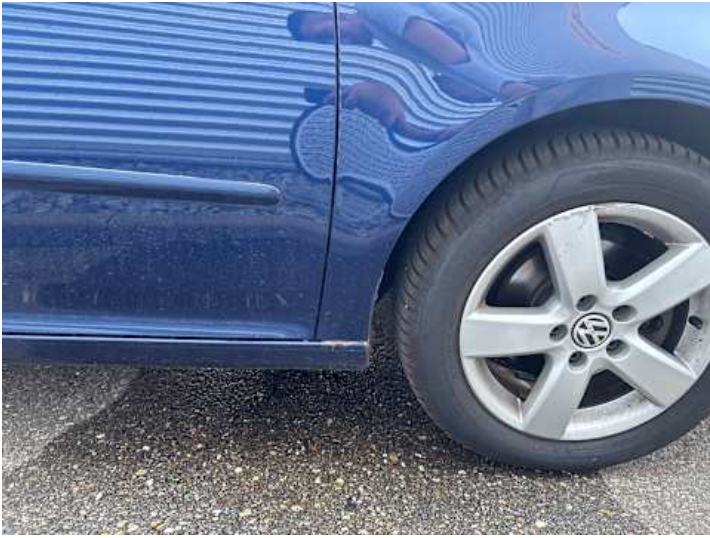
Schweller rechts (Rost)

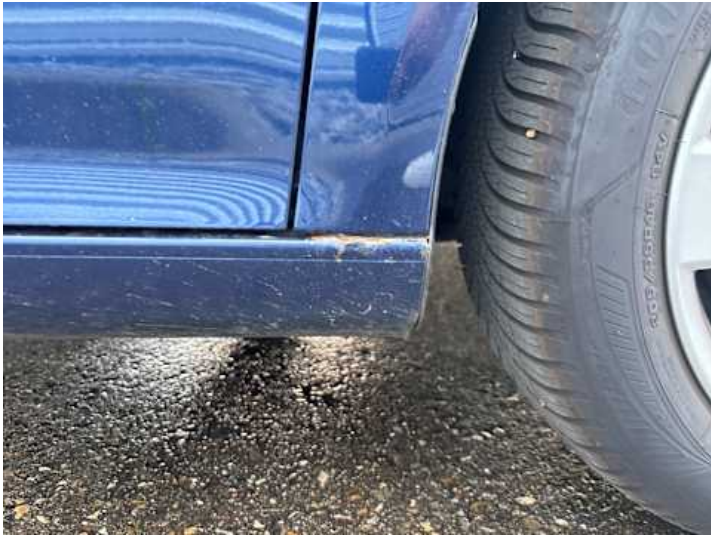
Schweller rechts (Rost)

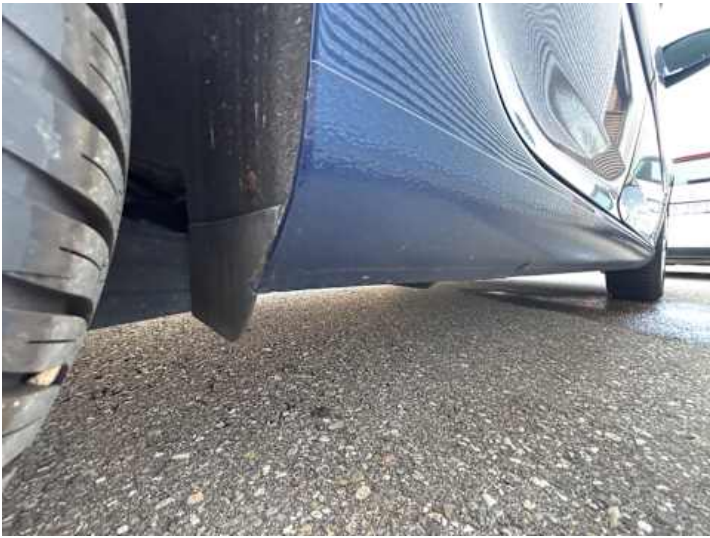
Schweller rechts (Rost)

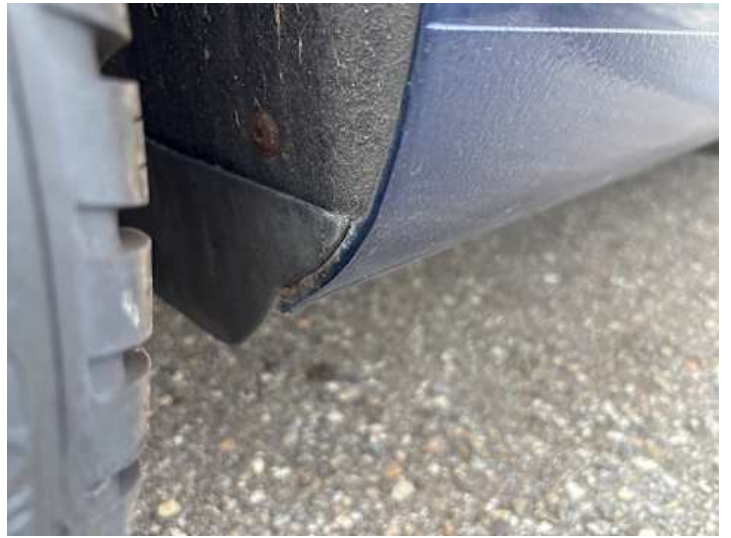
Schweller rechts (Rost)

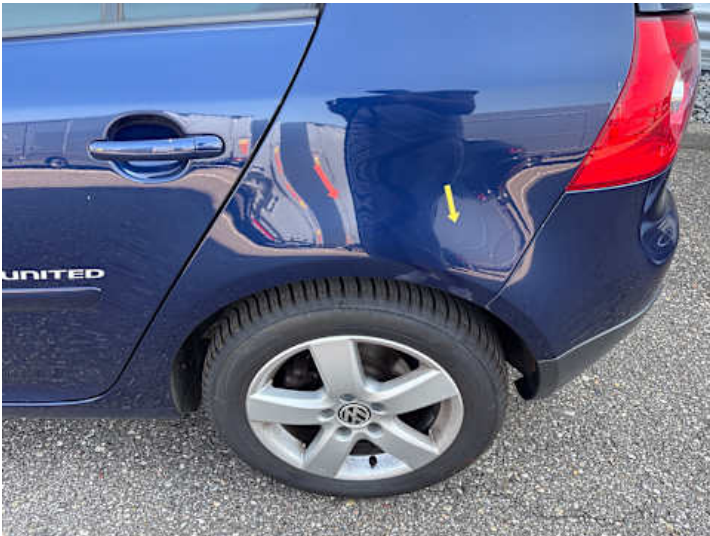
Seitenteil hinten links (Kratzer)

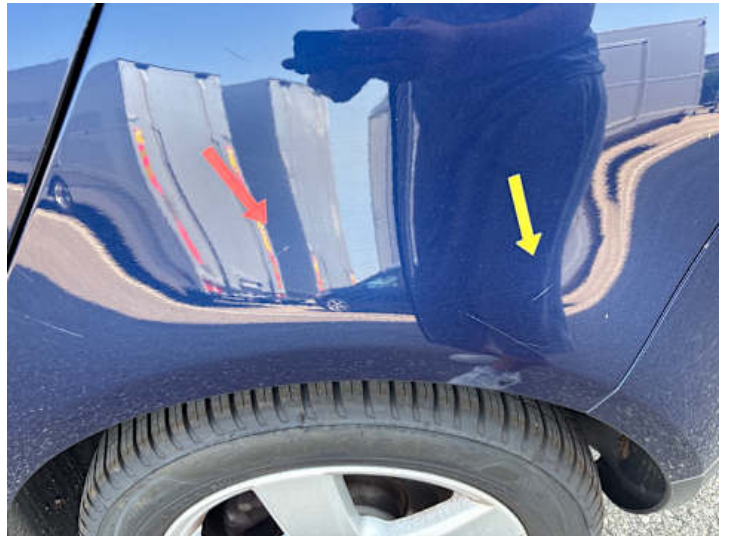
Seitenteil hinten links (Kratzer)

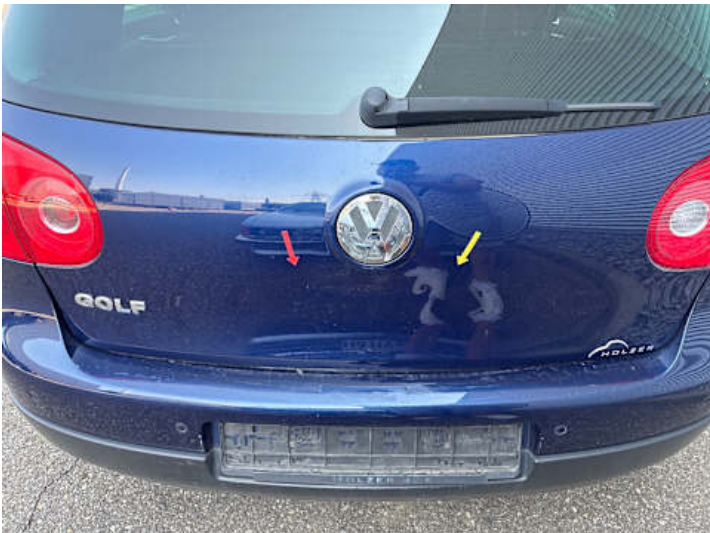
Heckklappe (Verformung, Lackschaden)

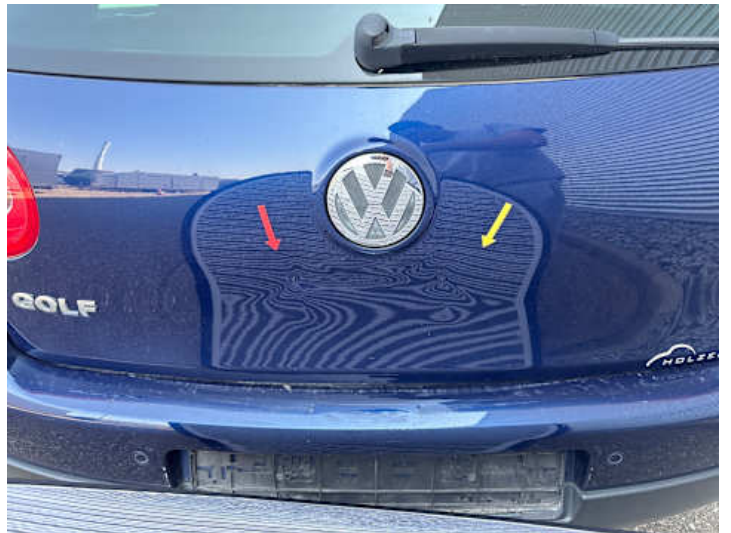
Heckklappe (Verformung, Lackschaden)

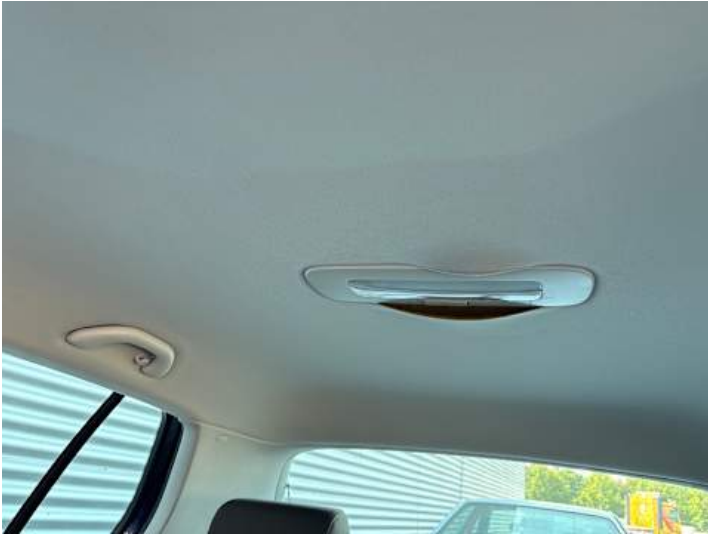
Innenraum (Diverse Schäden)

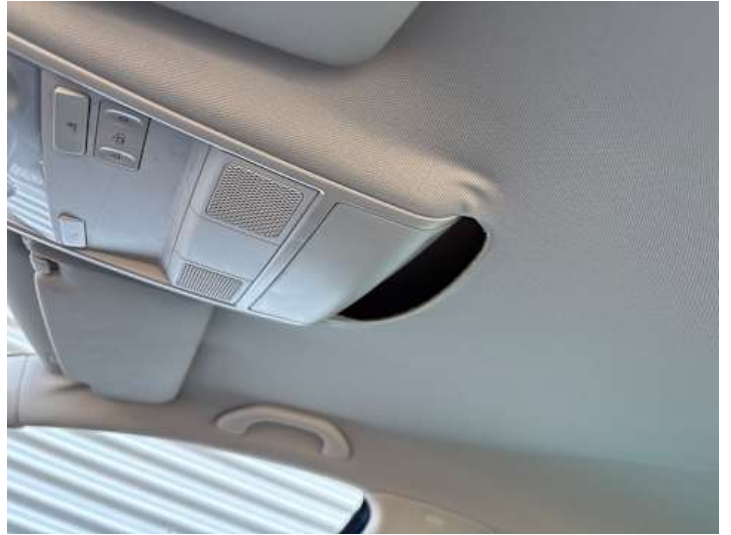
Innenraum (Diverse Schäden)
