## Opel Movano GKa L3H3 3,5t

EZ 09/2018 | Kastenwagen | Diesel | Schaltgetriebe | 189.120km

Fahrzeug aufgenommen am: 27.08.2026

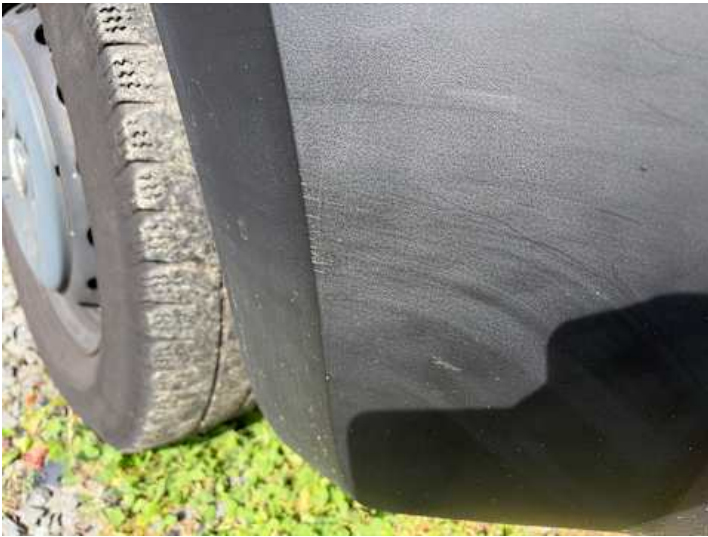
Stoßstange vorne (Kratzer)

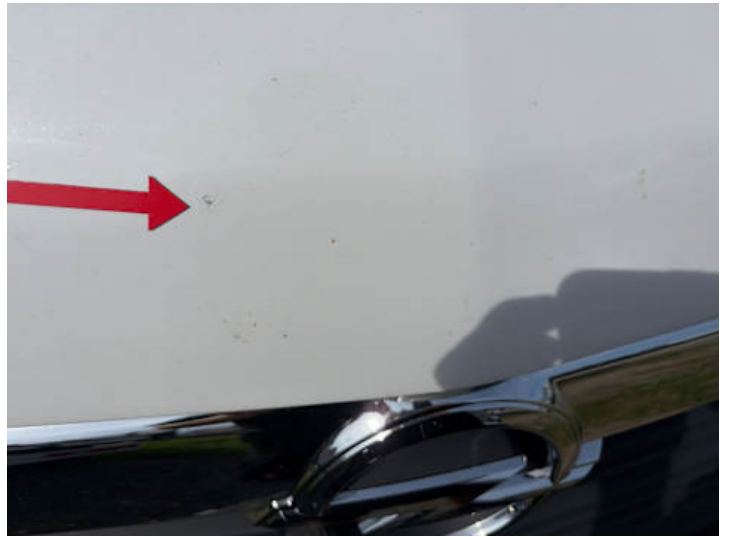
| Fahrzeugteil | Lackschichtdicke (in µm) | Fahrzeugteil | Lackschichtdicke (in µm) |
|---|---|---|---|
| Motorhaube | 1400 | Heckklappe | 100 |

Motorhaube (Lackschaden)

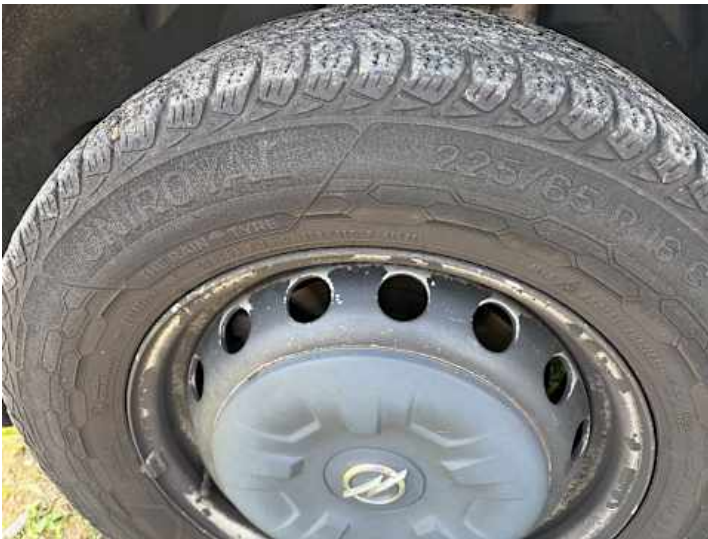
Rad (vehicle.damage-label.porous)

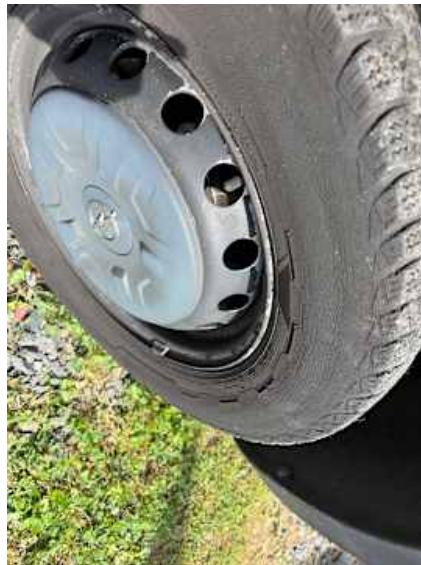
Rad (vehicle.damage-label.porous)

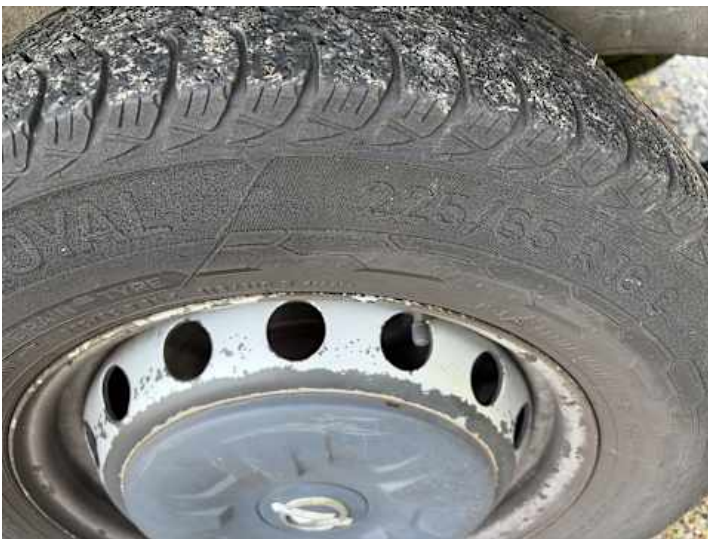
Rad (vehicle.damage-label.porous)

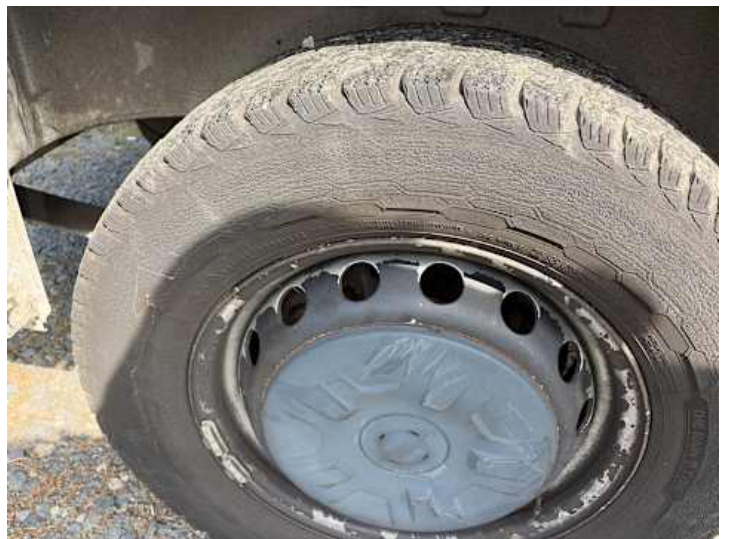
Rad (vehicle.damage-label.porous)

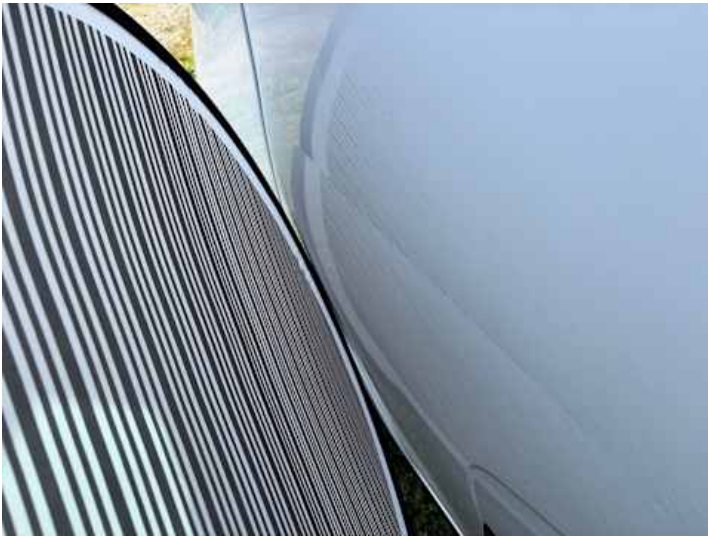
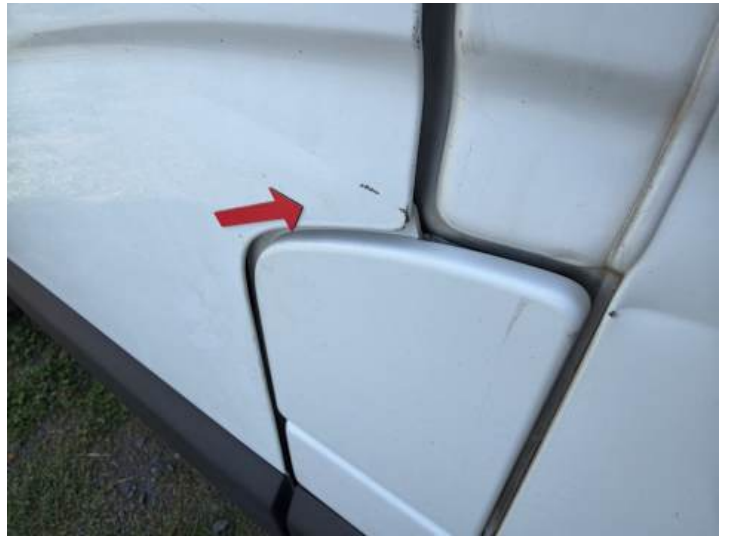
Fahrtür (Delle, Lackschaden)

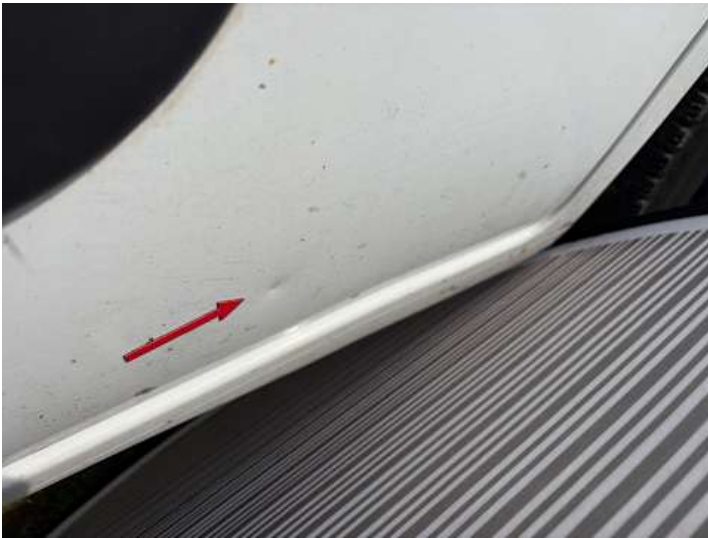
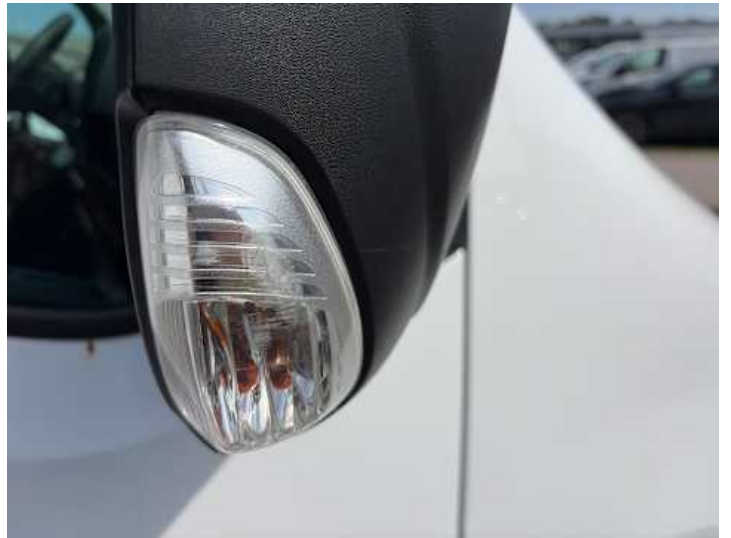
Beifahrtür (Kratzer, Delle)

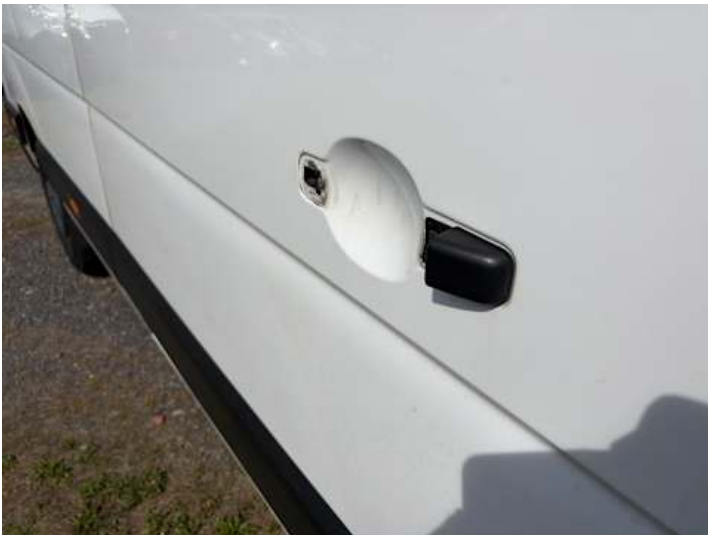
Türe hinten rechts (Riss/Bruch)

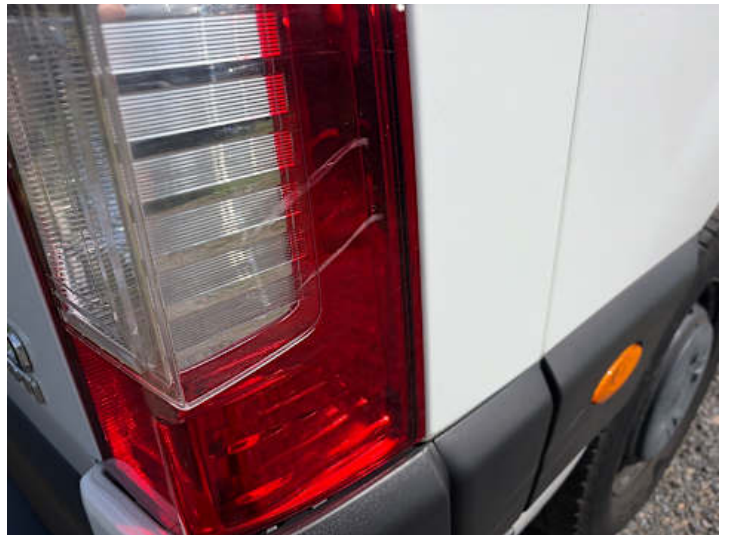
Rücklicht (rechts) (Kratzer)

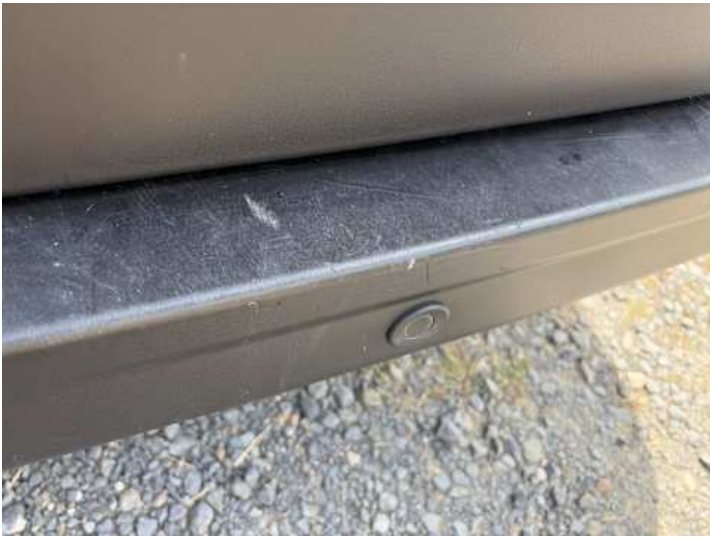
Stoßstange hinten (Kratzer)

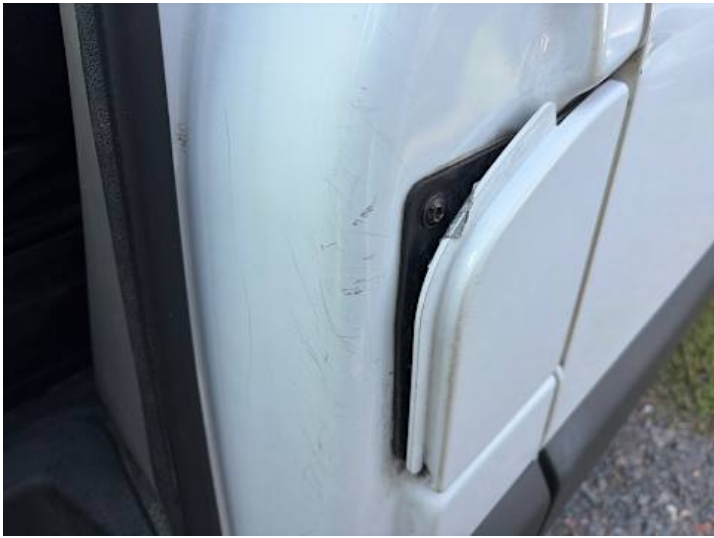
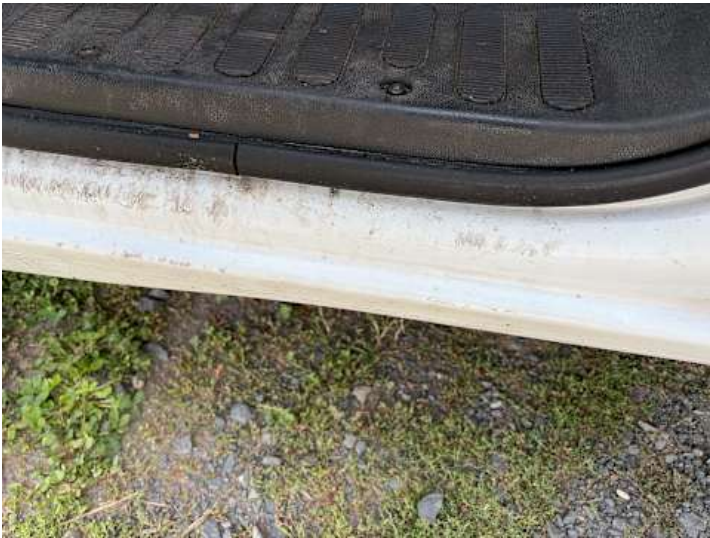
Schweller links (Kratzer)

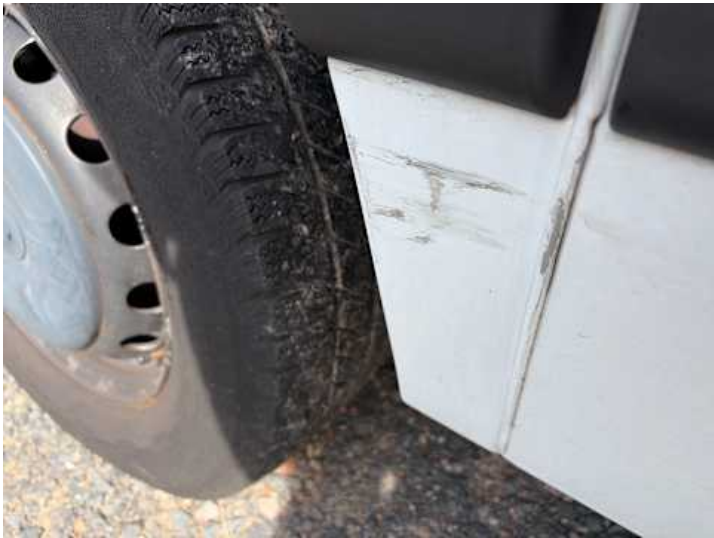
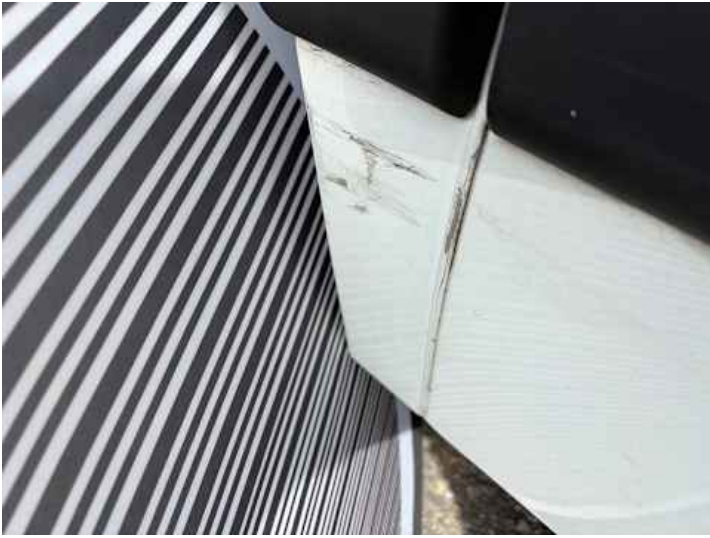
Schweller rechts (Lackschaden, Delle)

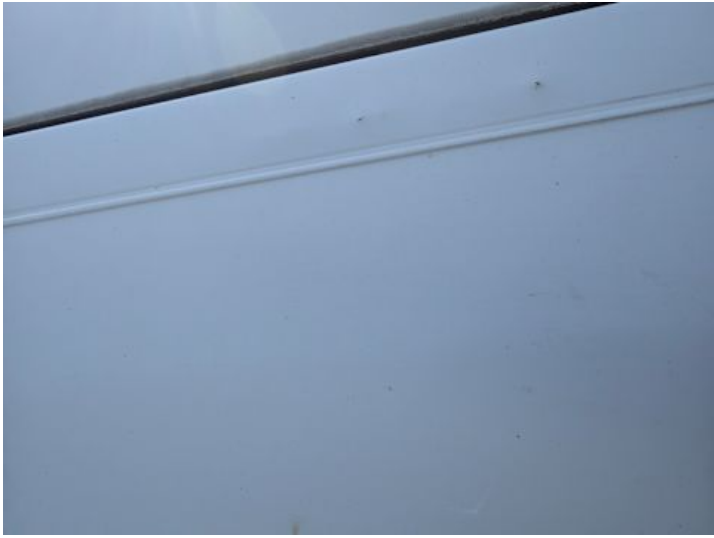
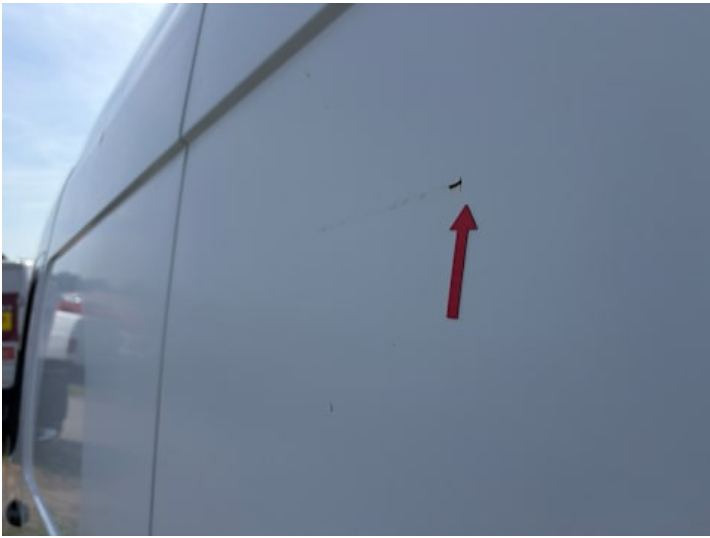
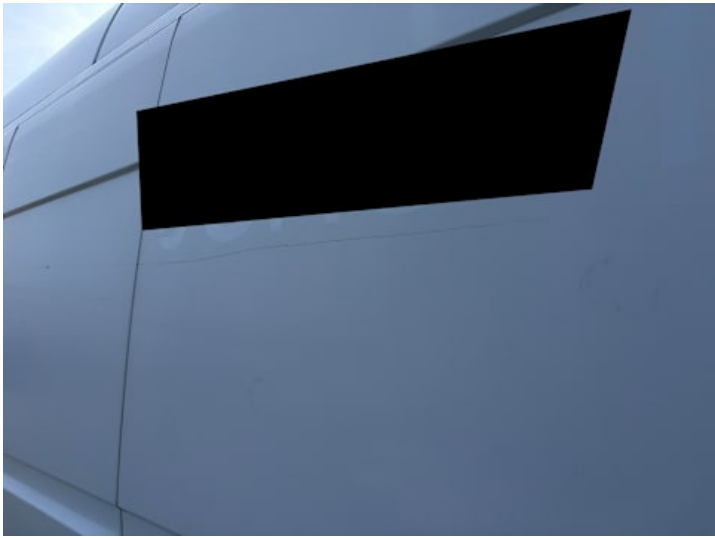
Seitenteil hinten links (Lackschaden, Rost)

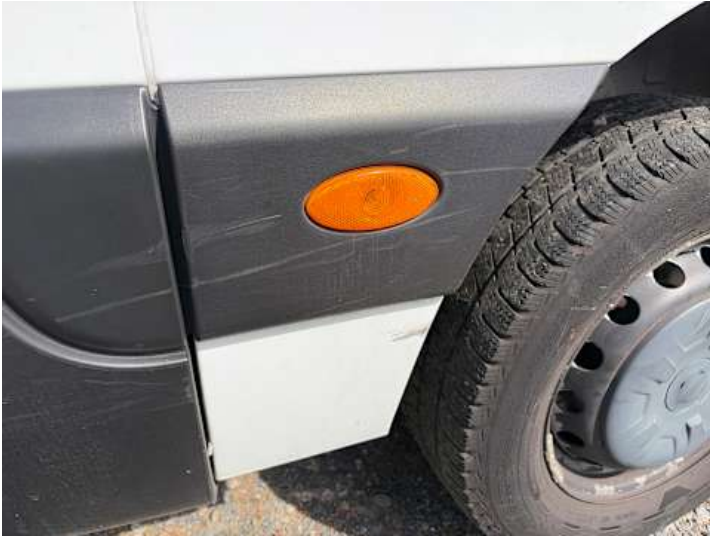
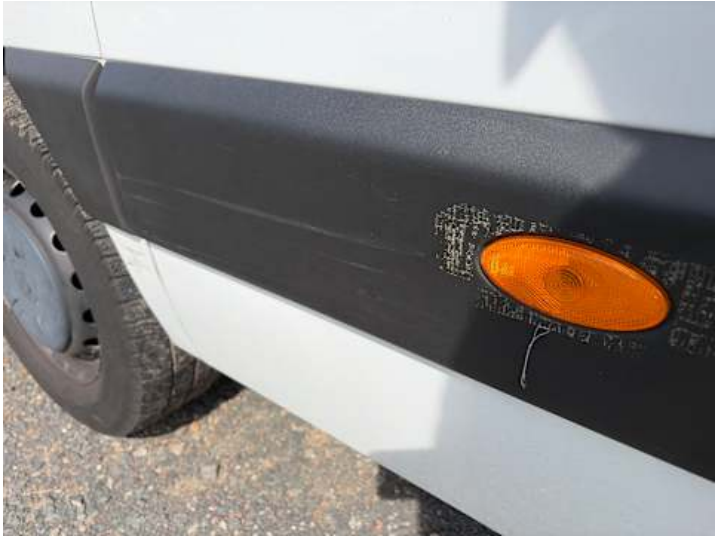
Seitenteil hinten rechts (Kratzer)

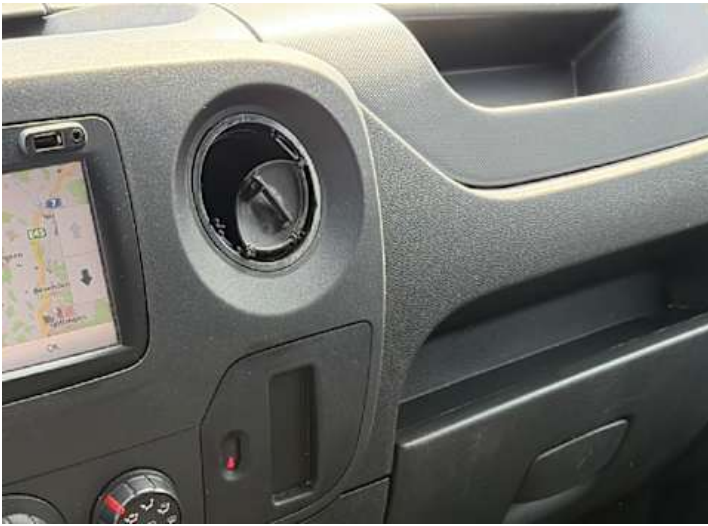
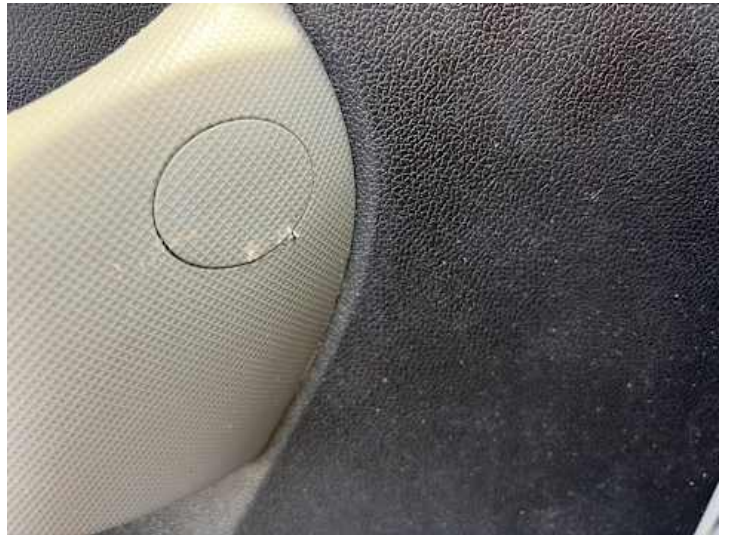
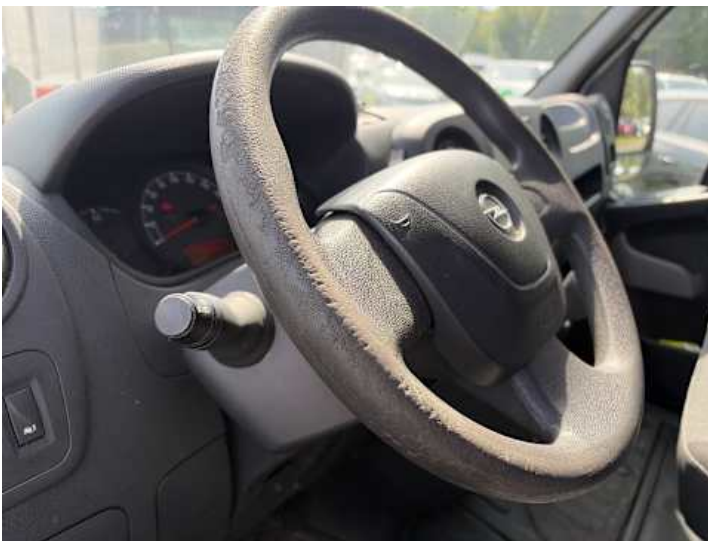
Innenraum (Verschleiß, Kratzer, Riss/Bruch)
