Mercedes-Benz 311/315/317/319 CDI RWD  
L2

EZ 05/2023 | Kastenwagen | Diesel | Automatikgetriebe | 187.892km  
Besteuerung: Regelbesteuert (Deutschland)  
Fahrzeugstandort: 56\*\*\*  
Fahrzeug aufgenommen am: 06.08.2026

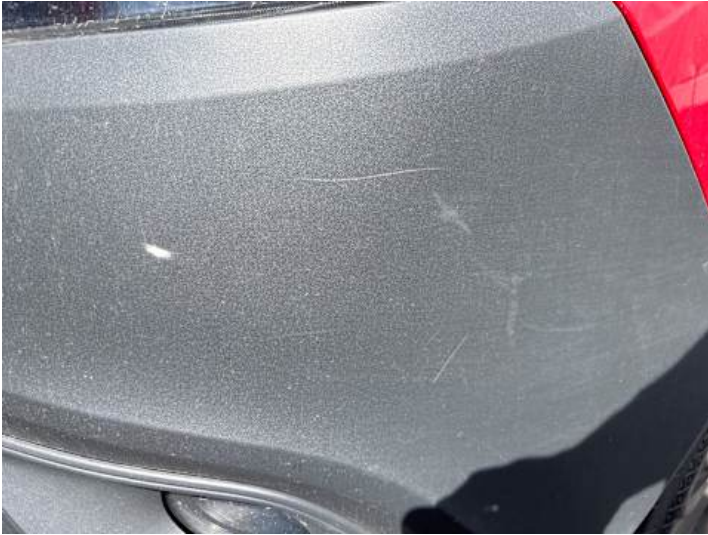
Stoßstange vorne (Kratzer)

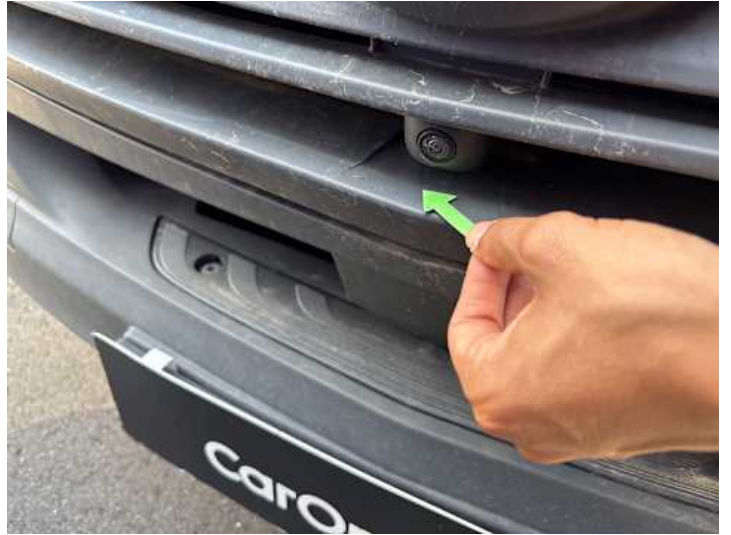
Stoßstange vorne (Riss/Bruch)

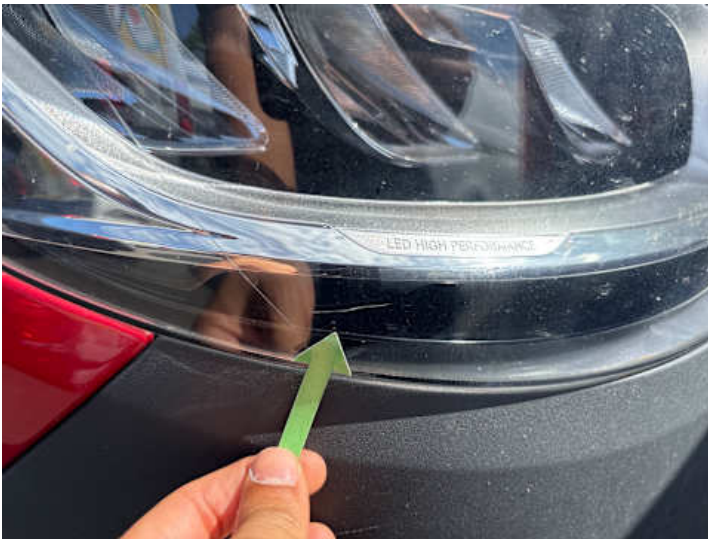
Scheinwerfer (rechts) (Kratzer)

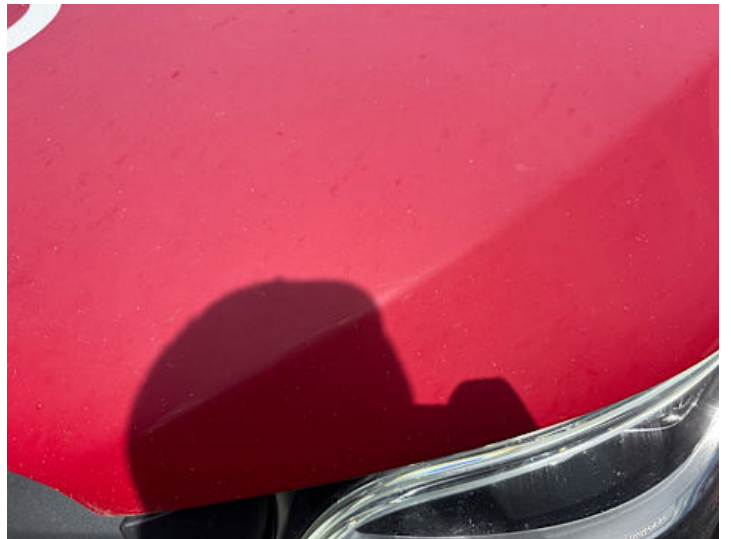
Motorhaube (Steinschlag)

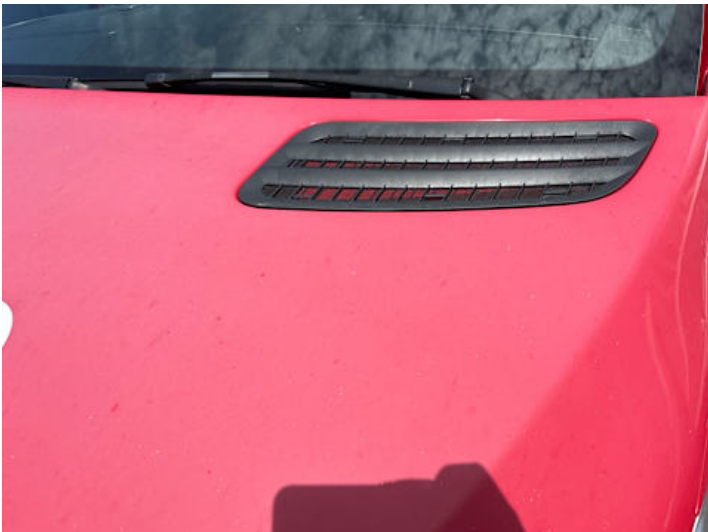
Motorhaube (Ausgeblichen/Matt)

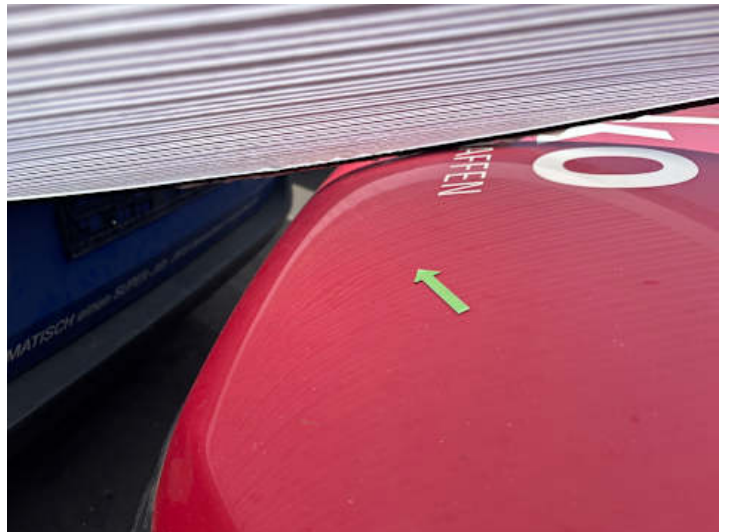
Motorhaube (Delle)

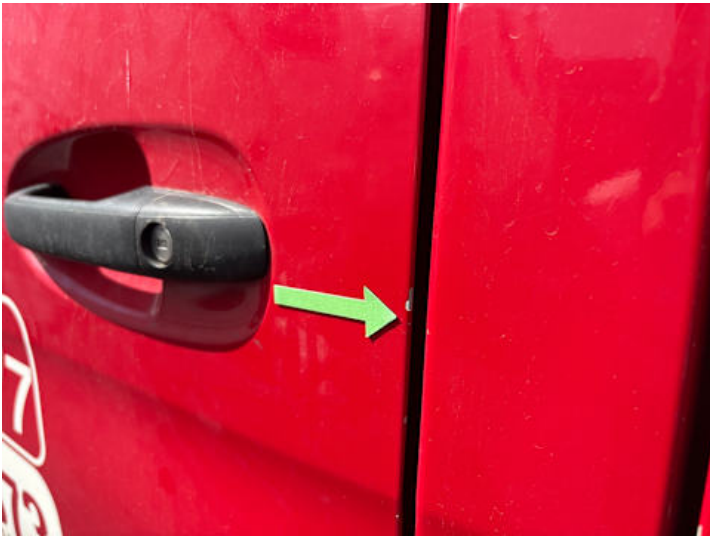
Fahrentür (Kratzer)

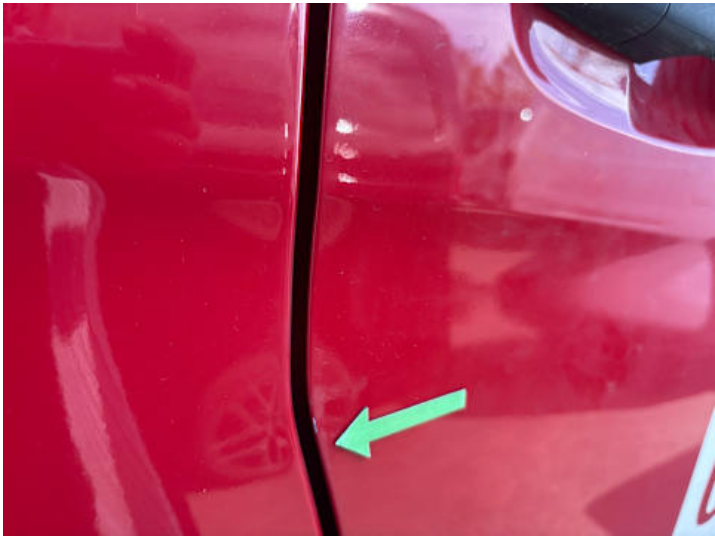
Beifahrertür (Kratzer)

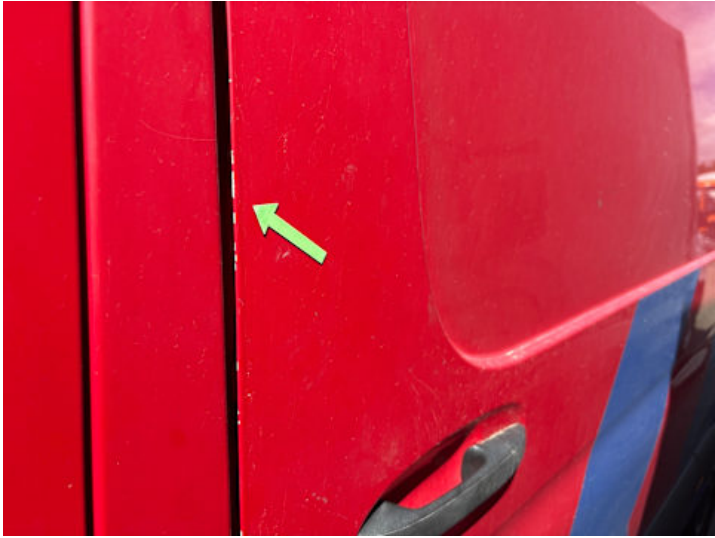
Türe hinten links (Kratzer)

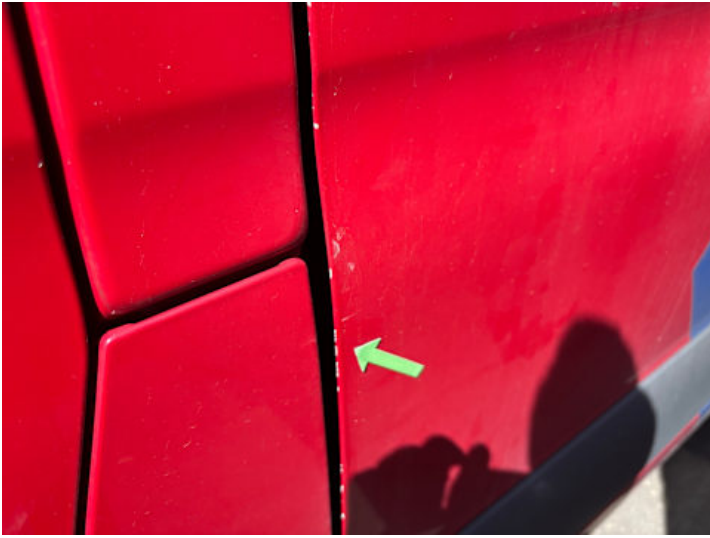
Türe hinten links (Kratzer)

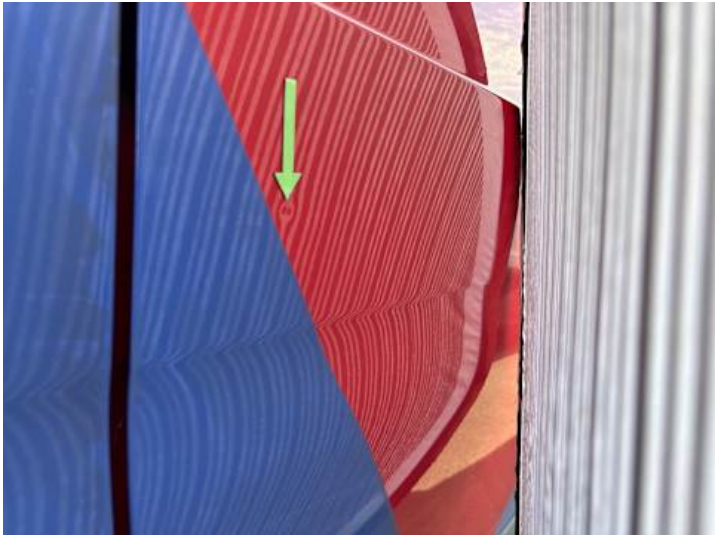
Türe hinten rechts (Delle)

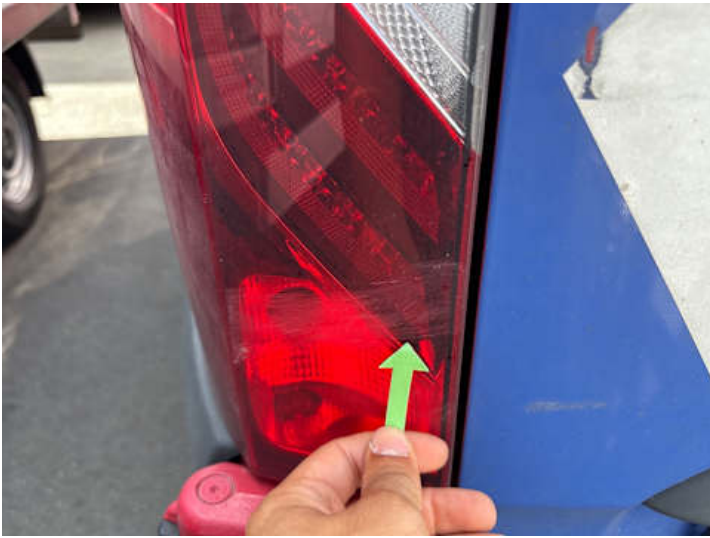
Rücklicht (links) (Kratzer)

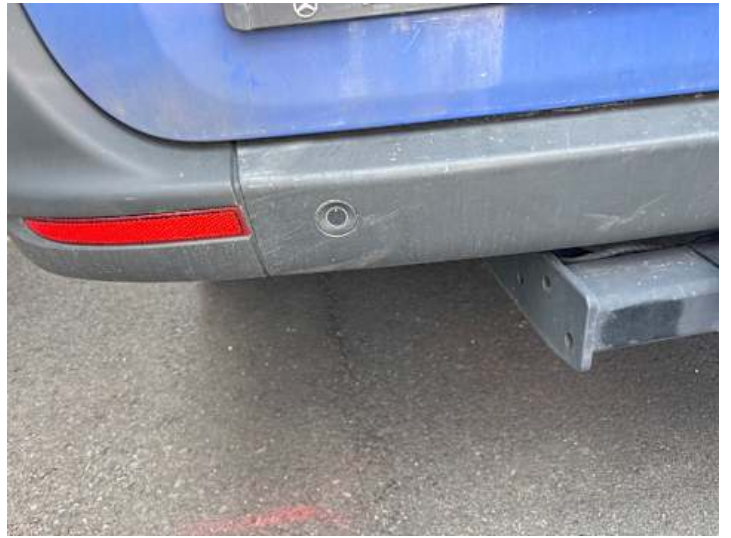
Stoßstange hinten (Kratzer)

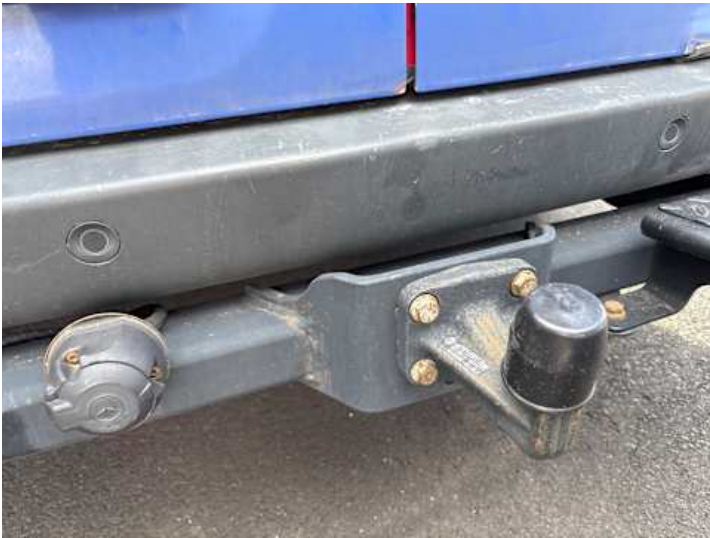
Stoßstange hinten (Kratzer)

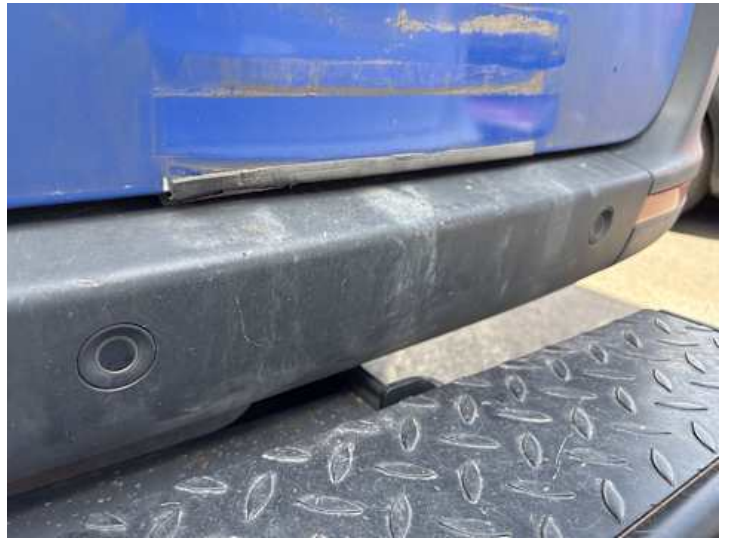
Stoßstange hinten (Kratzer)

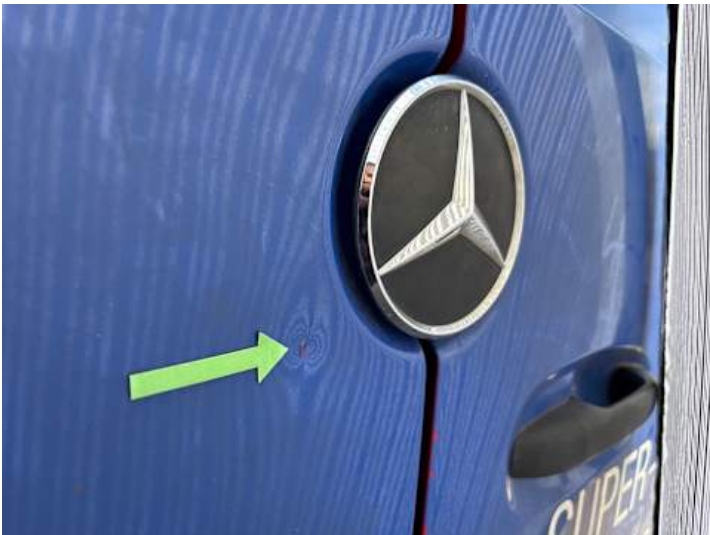
| Fahrzeugteil | Lackschichtdicke (in µm) | Fahrzeugteil | Lackschichtdicke (in µm) |
|---|---|---|---|
| Motorhaube | 100 | Heckklappe | 215 |

Heckklappe (Delle)

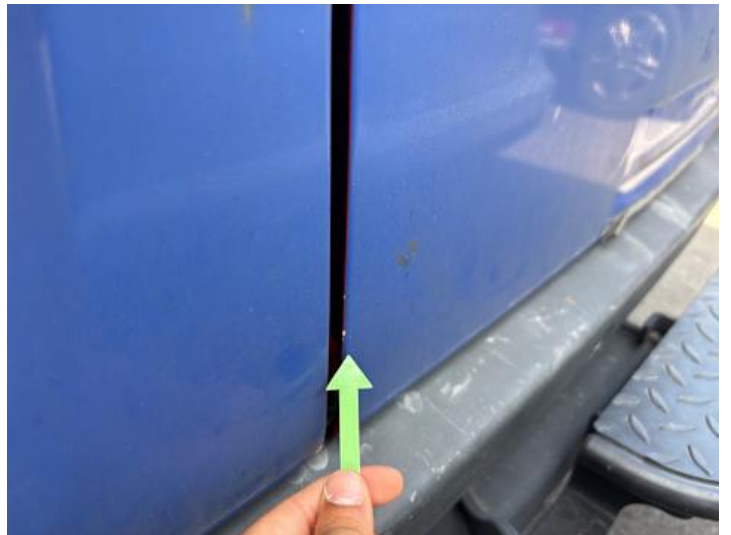
Heckklappe (Kratzer)

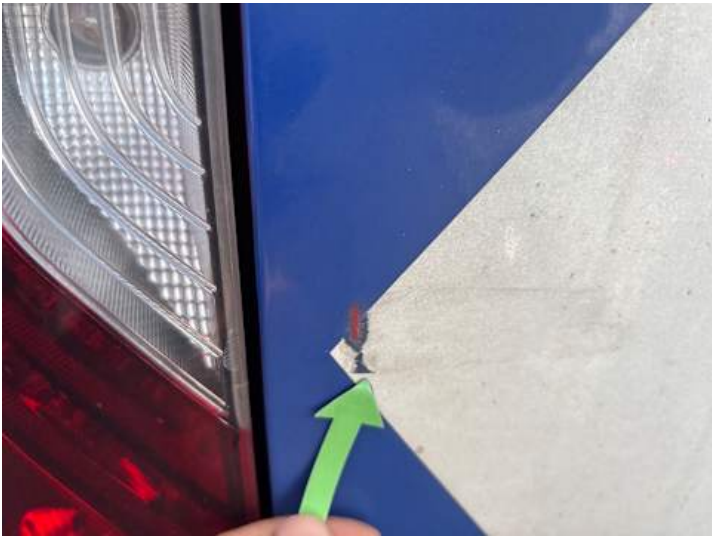
Heckklappe (Kratzer)

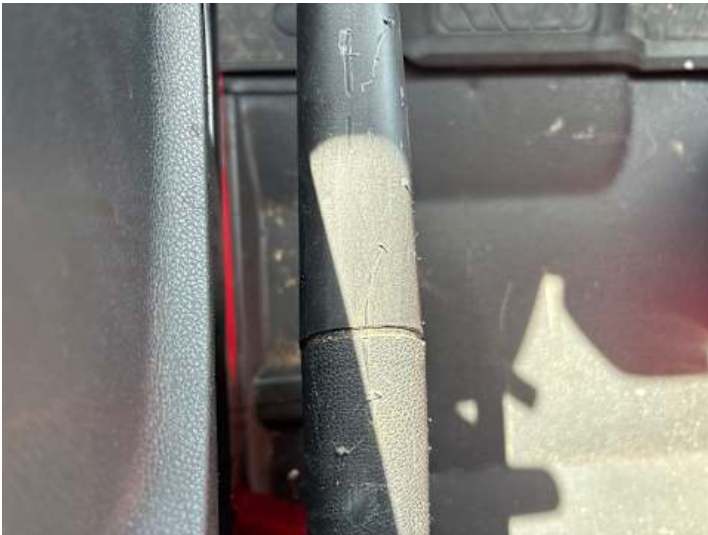
Innenraum (Diverse Schäden)

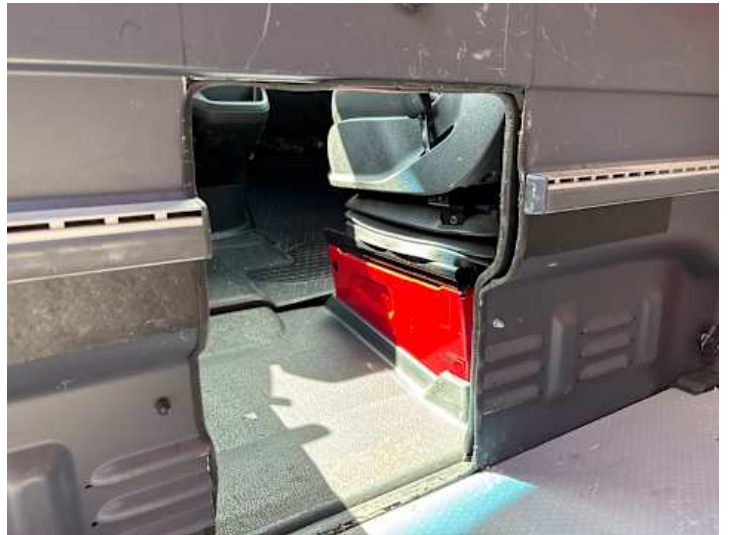
Innenraum (Diverse Schäden)

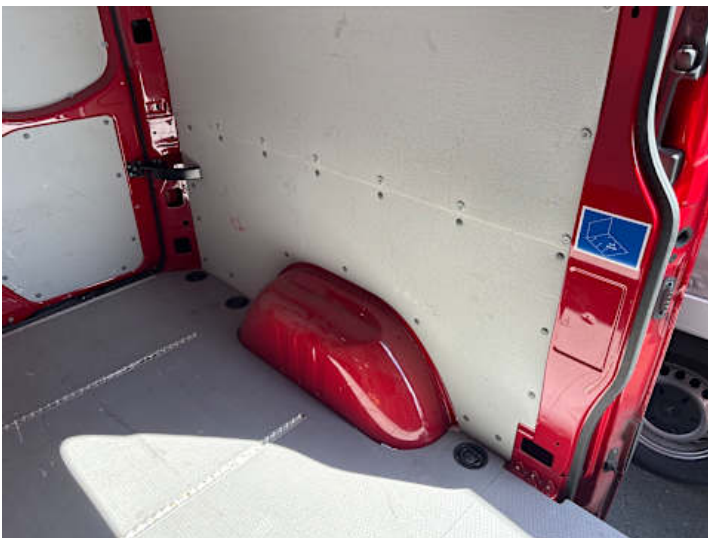
Innenraum (Diverse Schäden)

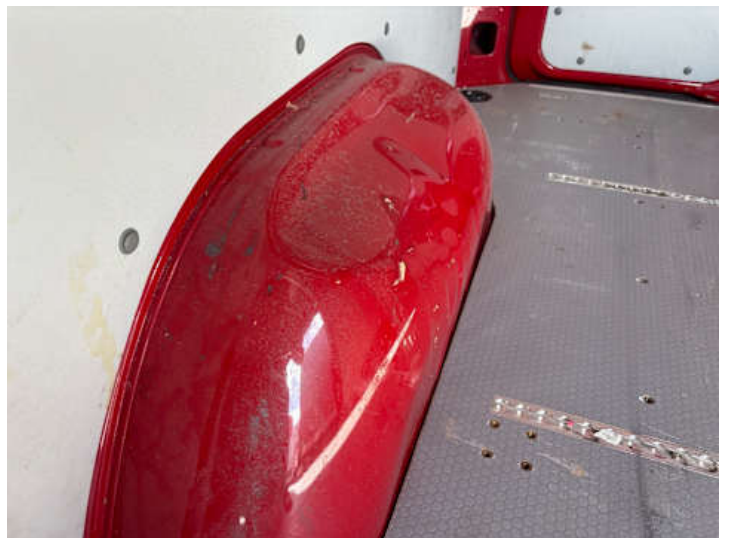
Innenraum (Diverse Schäden)

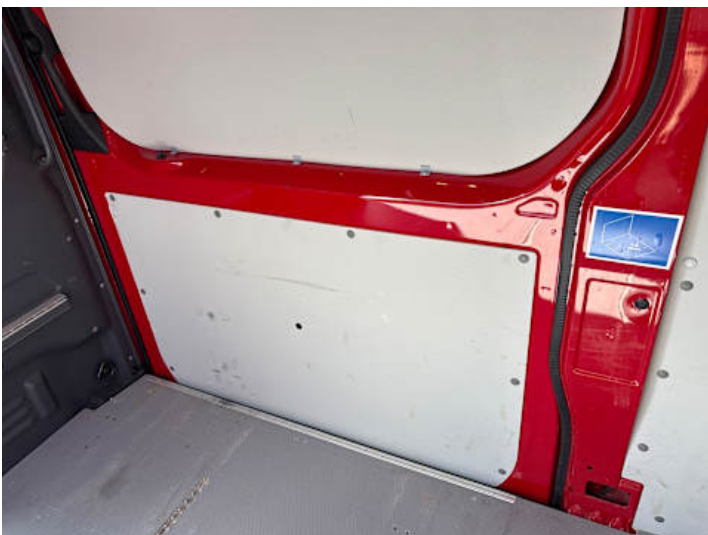
Innenraum (Diverse Schäden)

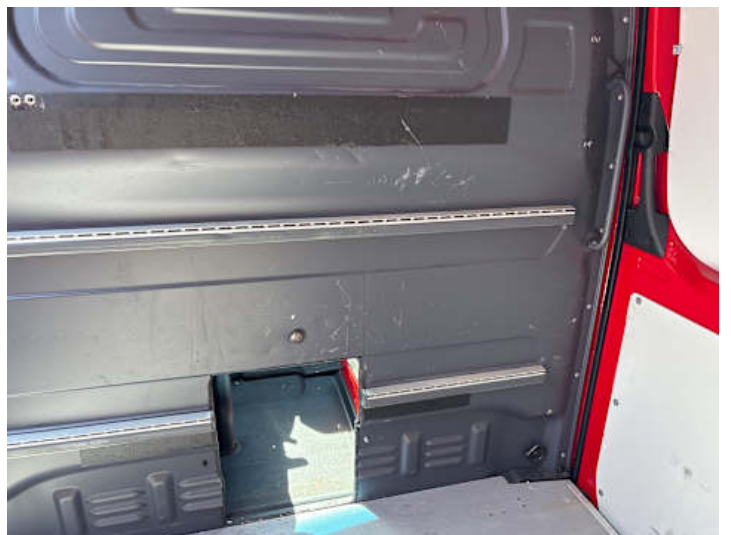
Innenraum (Diverse Schäden)

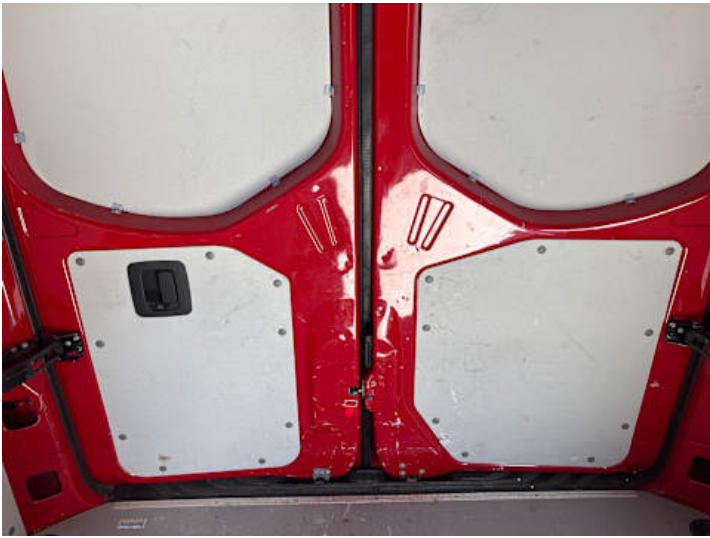
Innenraum (Diverse Schäden)

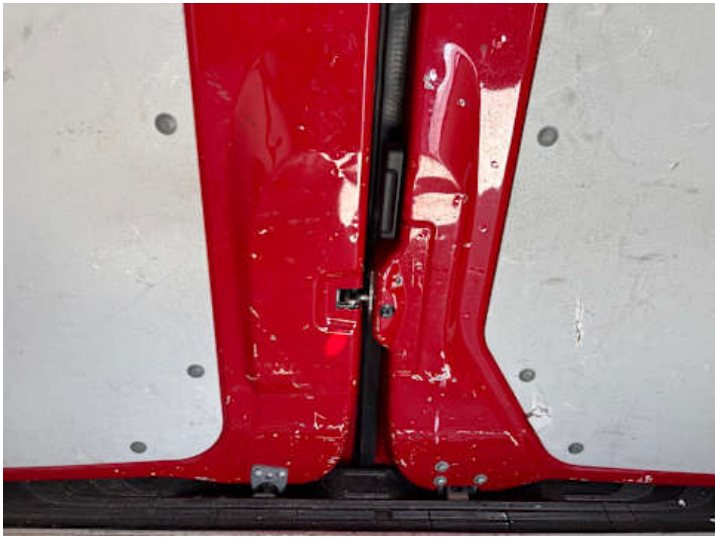
Innenraum (Diverse Schäden)
