Mercedes-Benz GLK 220 CDI BlueEfficiency 4Matic

EZ 06/2014 | Geländewagen | Diesel | Automatikgetriebe | 173.486km

Fahrzeug aufgenommen am: 30.07.2026

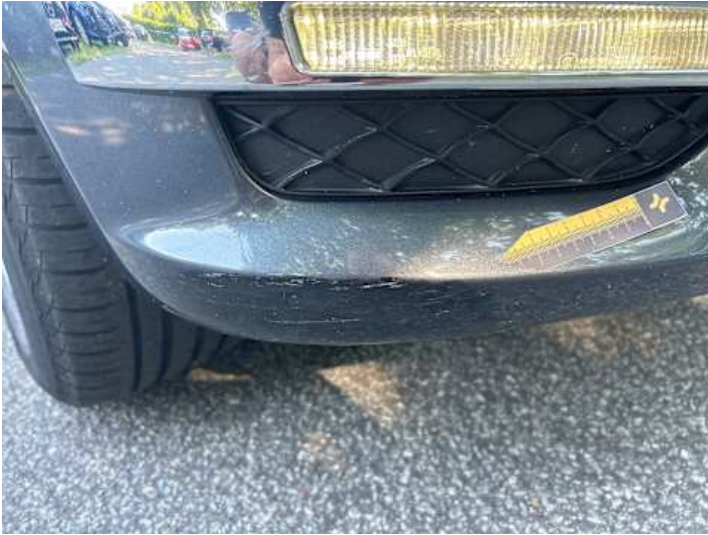
Stoßstange vorne (Lackschaden, Kratzer)

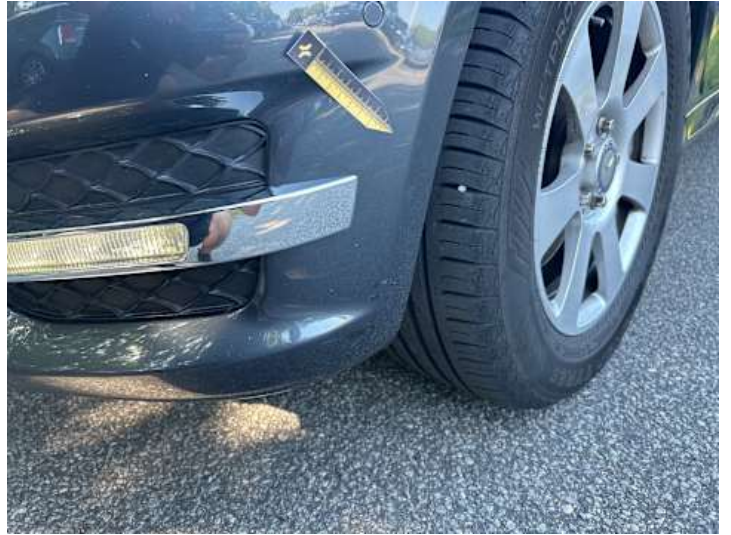
Stoßstange vorne (Lackschaden, Kratzer)

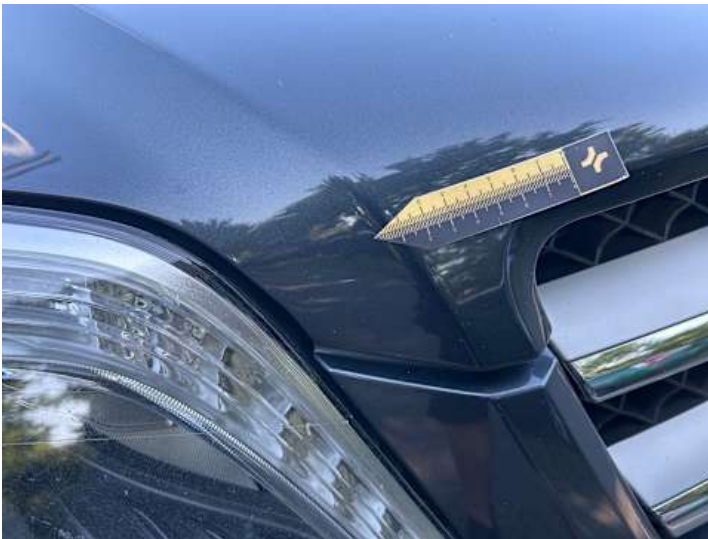
Motorhaube (Kratzer)

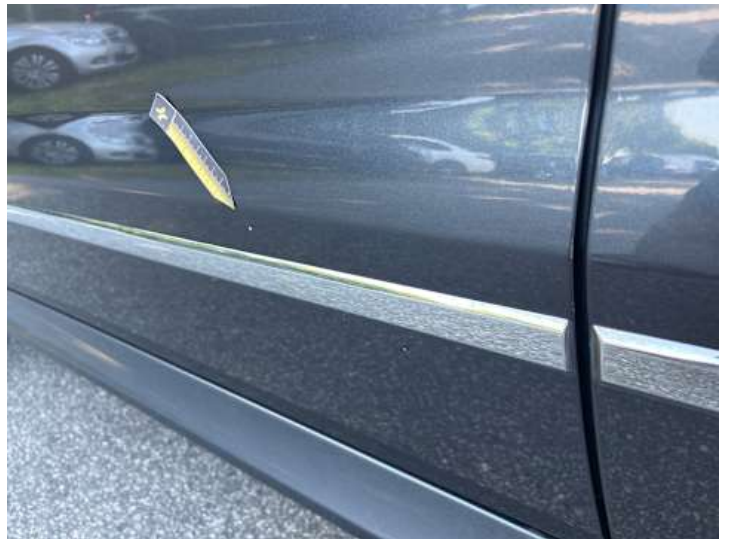
Fahrtür (Kratzer)

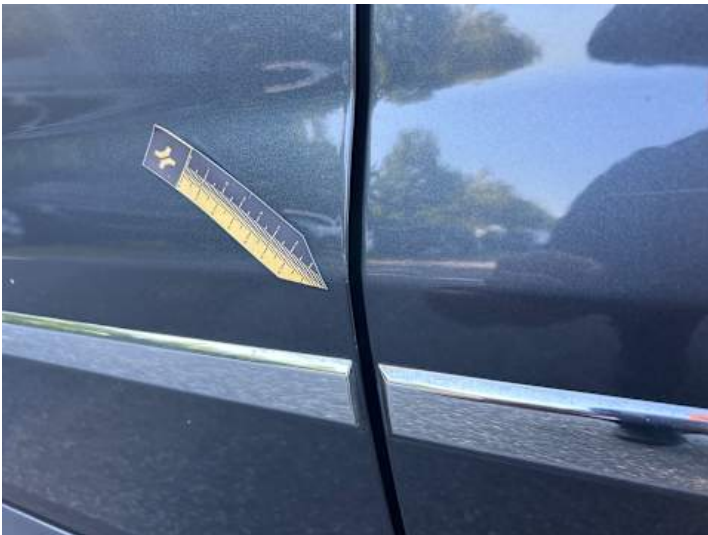
Fahrtür (Kratzer)

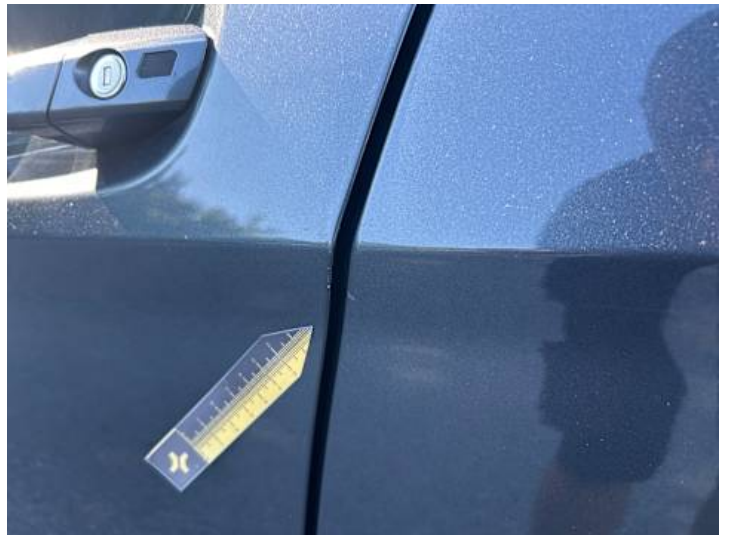
Fahrtür (Kratzer)

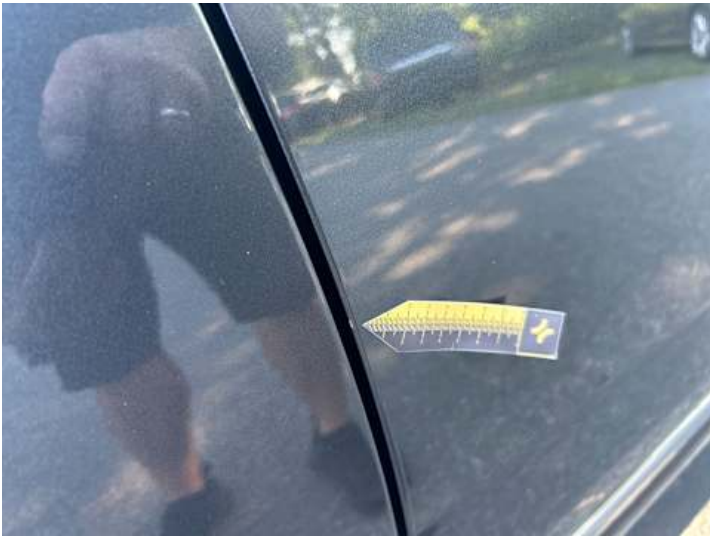
Beifahrertür (Kratzer)

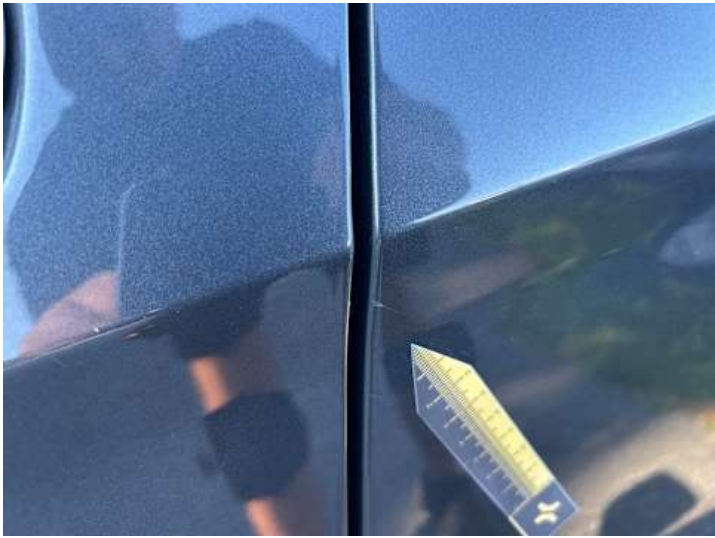
Türe hinten links (Kratzer)

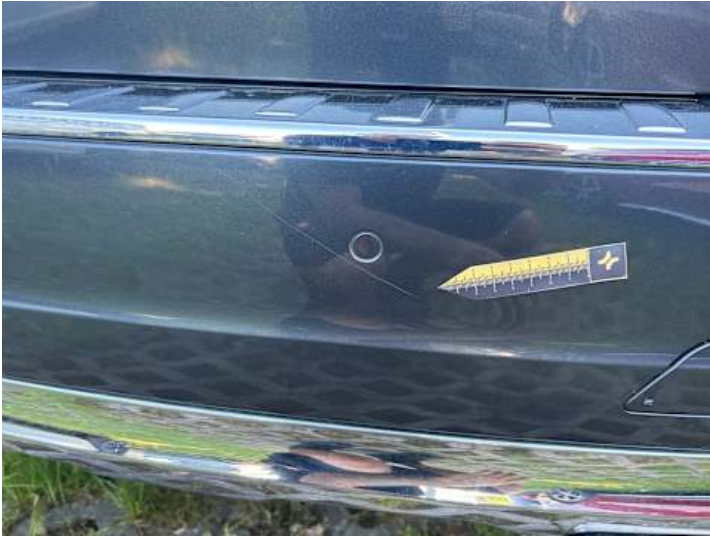
Stoßstange hinten (Kratzer)

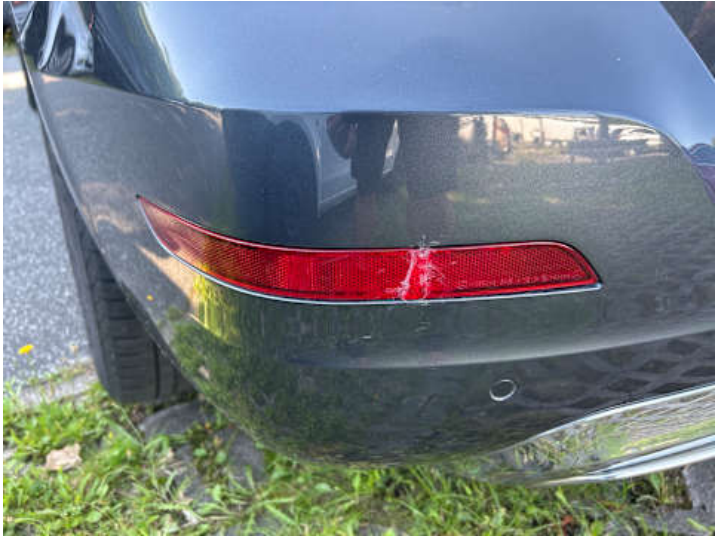
Stoßstange hinten (Kratzer, Riss/Bruch)

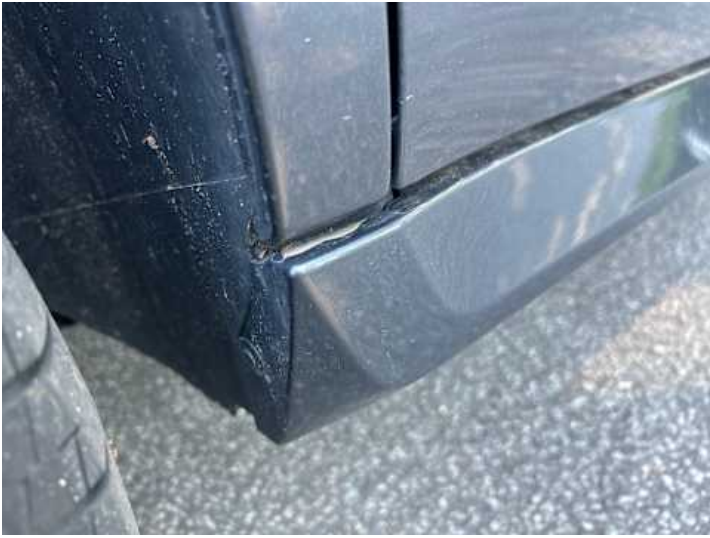
Schweller rechts (Lackschaden)

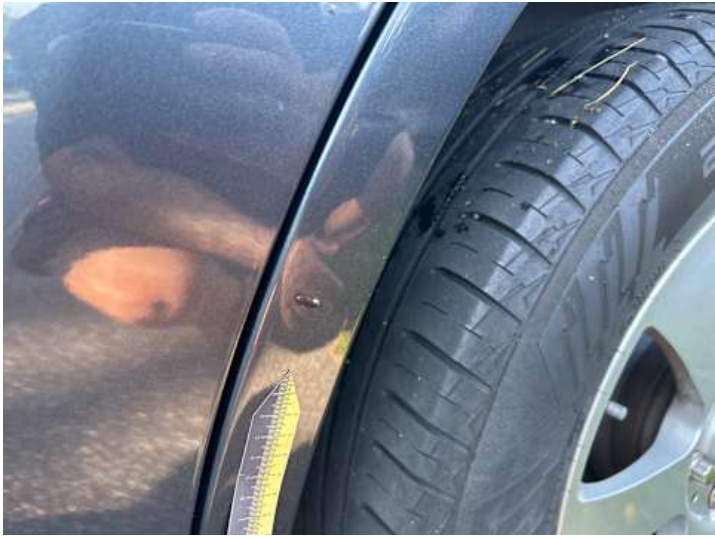
Seitenteil hinten links (Kratzer)

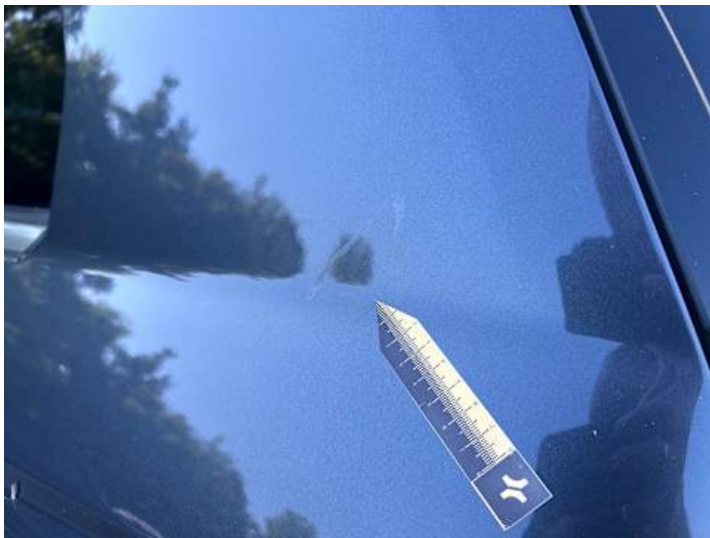
Seitenteil hinten links (Kratzer)

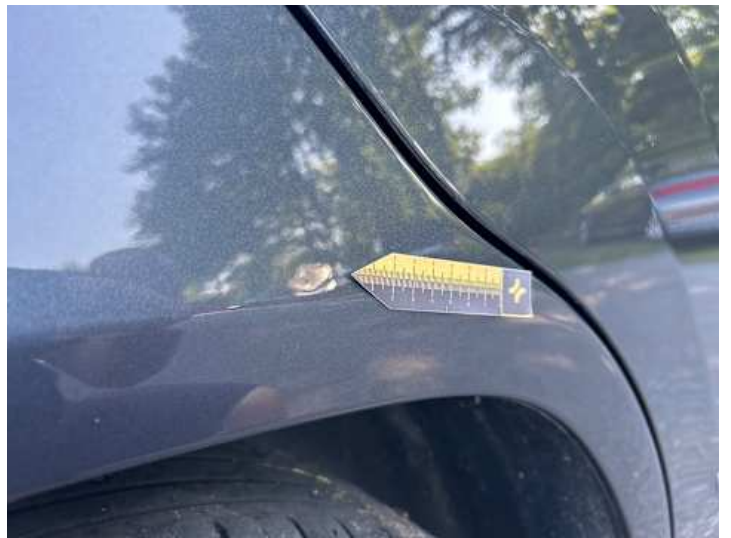
Seitenteil hinten rechts (Kratzer, Delle)

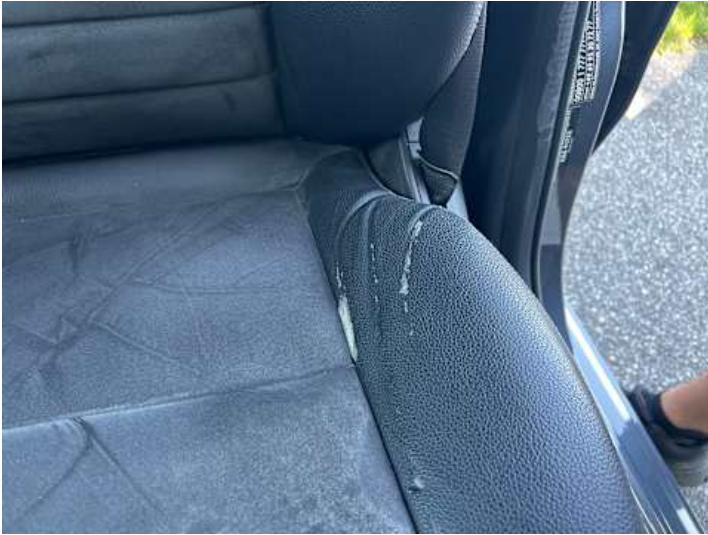
Innenraum (Verschleiß, Diverse Schäden)

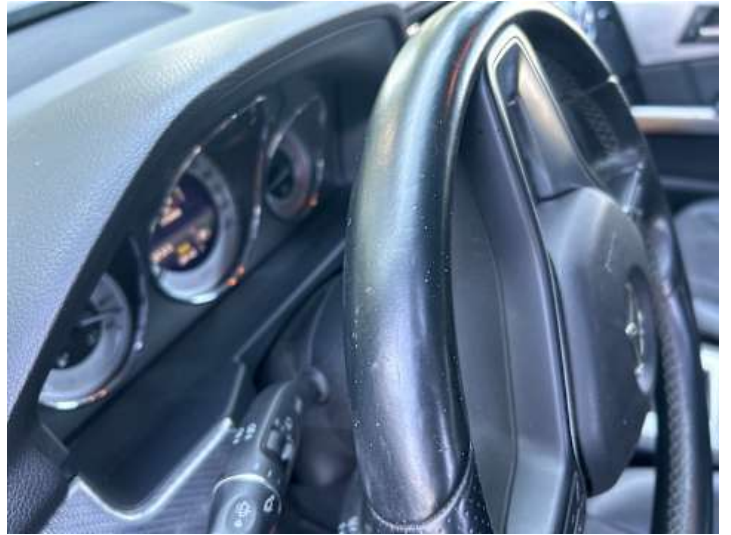
Innenraum (Verschleiß)

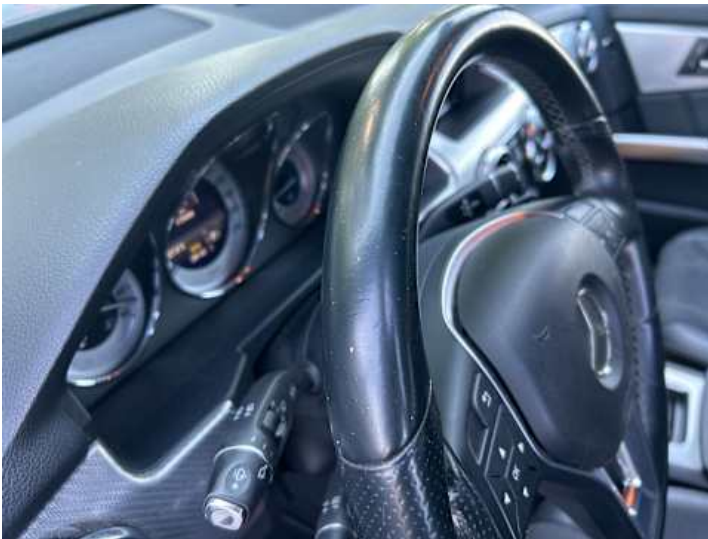
Innenraum (Verschleiß)
