# Zustandsbericht

Besichtigungsdatum: 19.07.2024

| Hersteller / Modell | Land Rover Range Rover Evoque | | |
| | Fahrgestellnummer | SALZA2BN9PH217124 | |

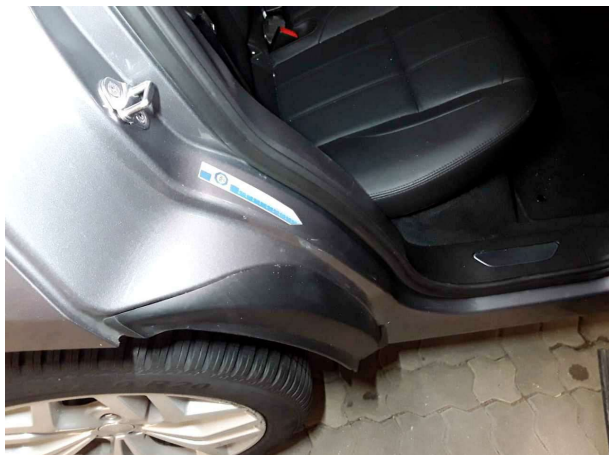
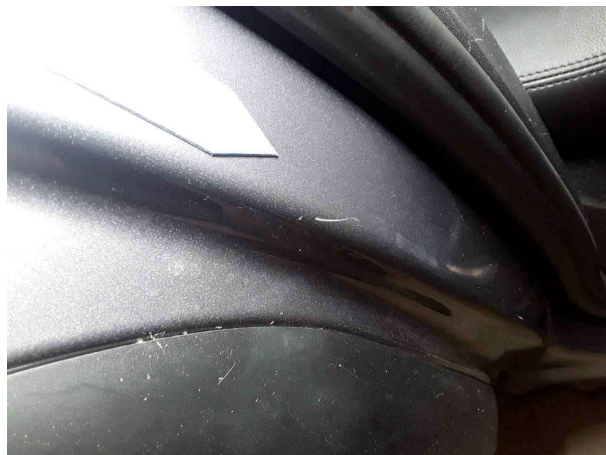
| Nr. | Bauteilgruppe | Beschreibung |
|---|---|---|
| 1 | Seitenwand rechts | Einstieg - Kratzer - Smart Repair |

**Beschädigung #1:** Seitenwand rechts: Einstieg - Kratzer - Smart Repair

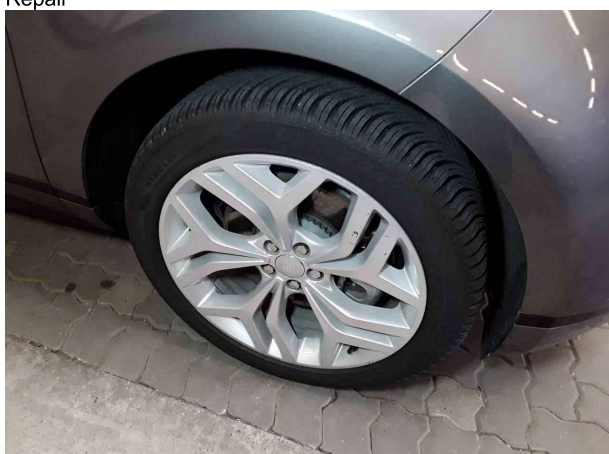
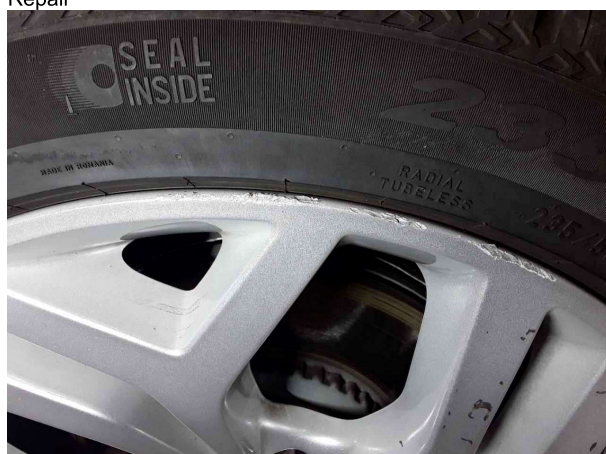
| Nr. | Bauteilgruppe | Beschreibung |
|---|---|---|
| 2 | Rad/Reifen | Leichtmetallfelge vorn rechts - verkratzt / verschürft - erneuern |

**Beschädigung #2:** Rad/Reifen: Leichtmetallfelge vorn rechts - verkratzt / verschürft - erneuern

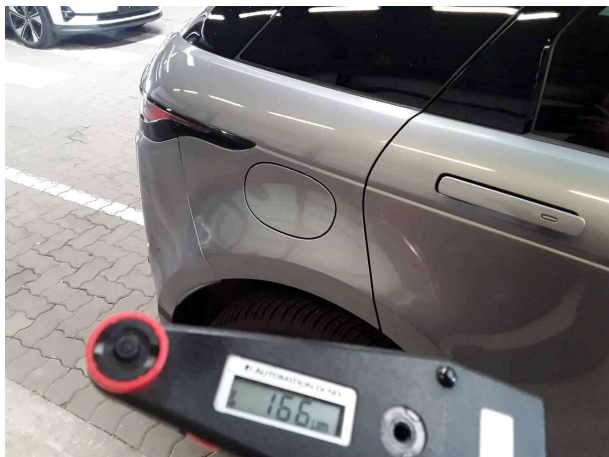
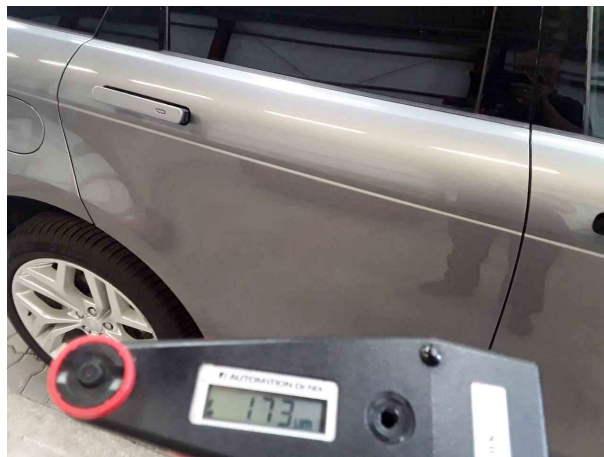
| Nr. | Ort | Wertminderung |
|---|---|---|
| 1 | Seitenwand rechts, Tür hinten rechts, fachgerecht ausgeführt | |

**Nachlackierung 1:** Seitenwand rechts, Tür hinten rechts
