## Volkswagen Touran Trendline

EZ 07/2011 | Van | Benzin | Schaltgetriebe | 139.223km

Fahrzeug aufgenommen am: 07.08.2026

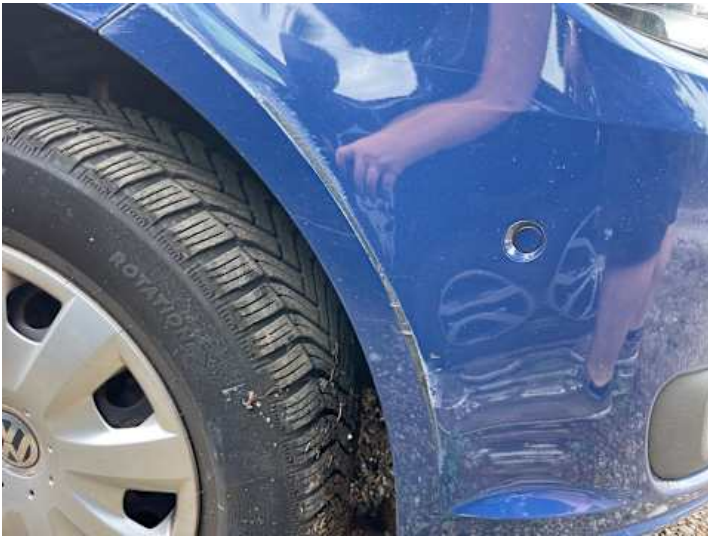
Stoßstange vorne (Kratzer, Lackschaden)

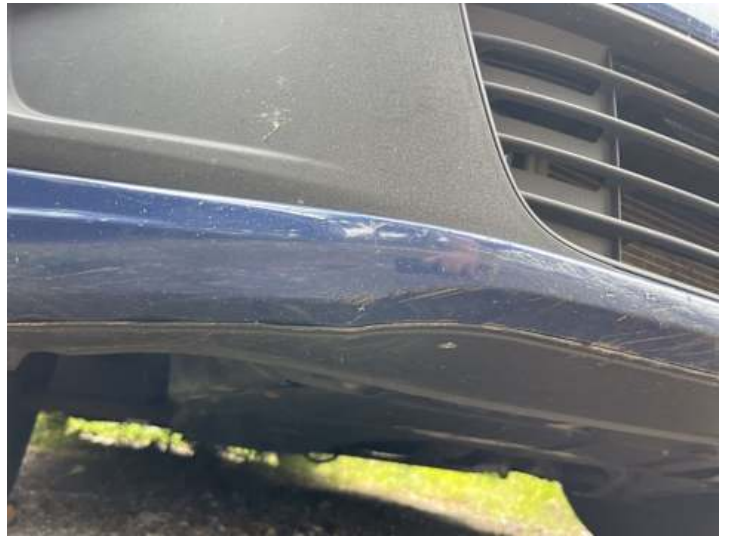
Stoßstange vorne (Kratzer, Lackschaden)

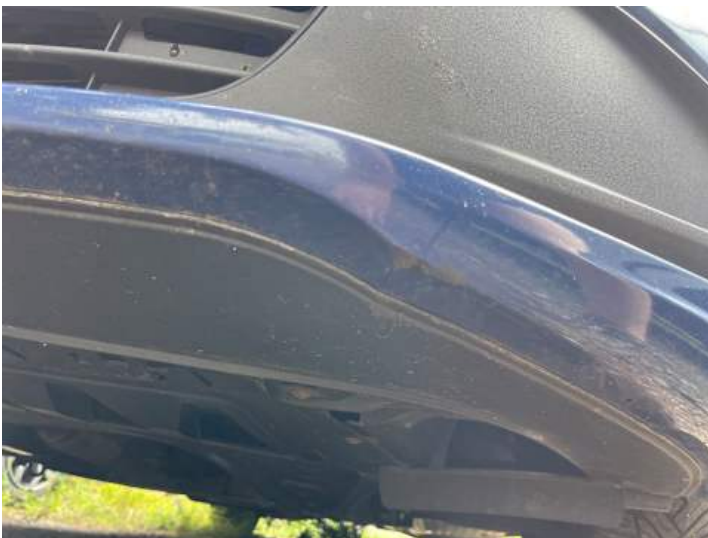
Stoßstange vorne (Kratzer, Lackschaden)

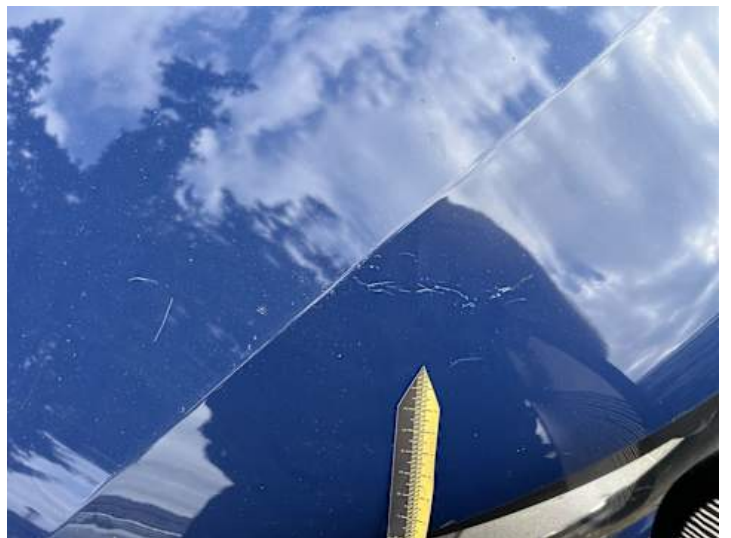
Motorhaube (Kratzer, Lackschaden)

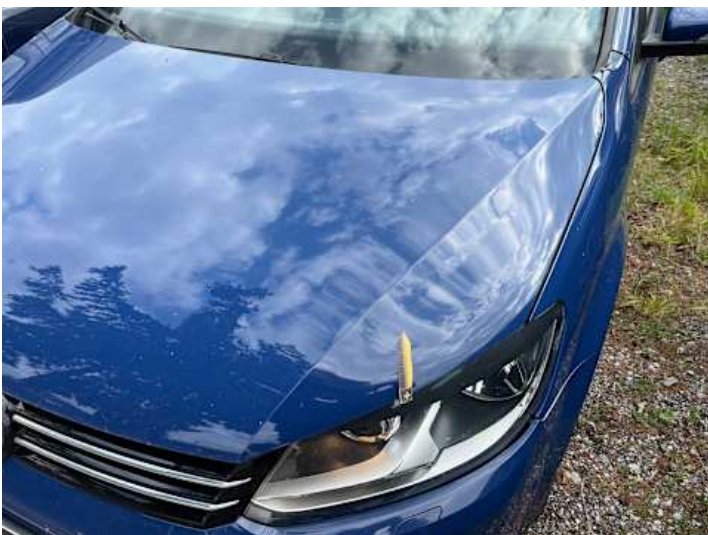
Motorhaube (Kratzer, Lackschaden)

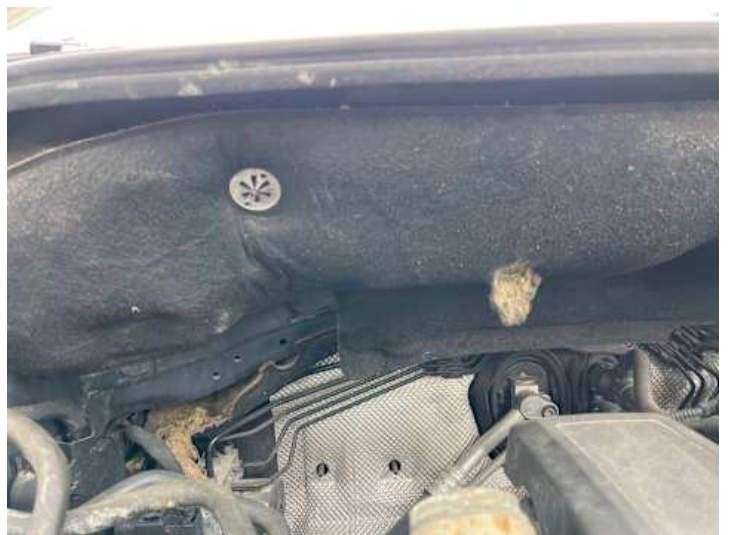
Motorhaube (Riss/Bruch)

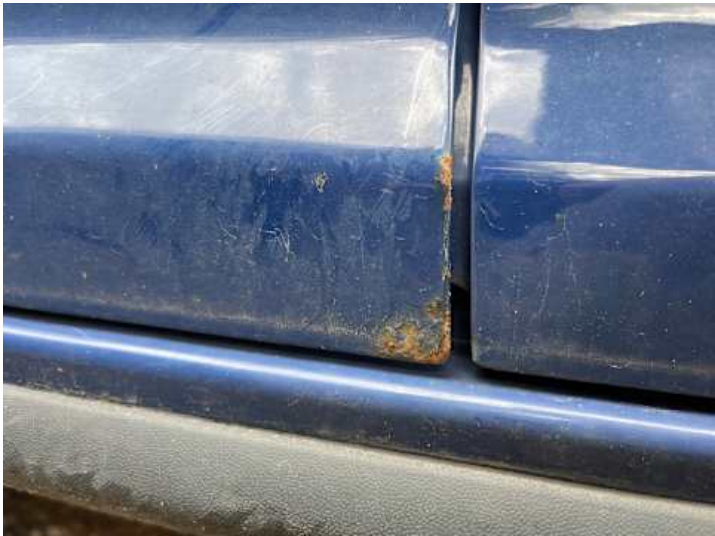
Fahrertür (Lackschaden, Rost)

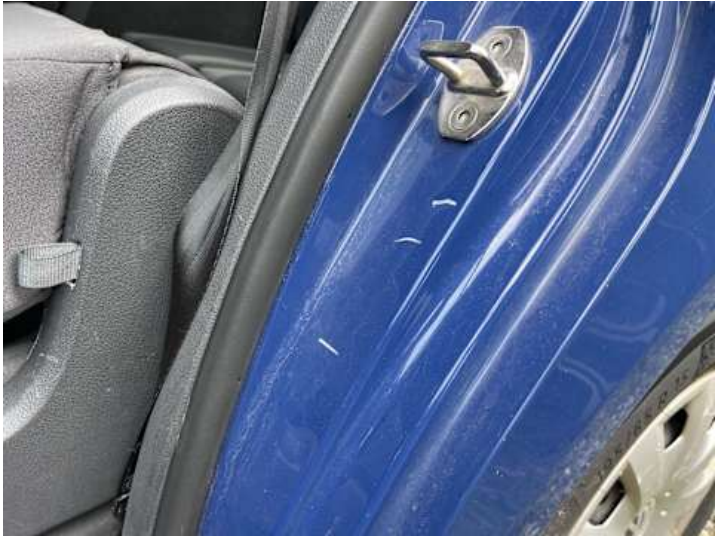
Türe hinten links (Kratzer, Lackschaden)

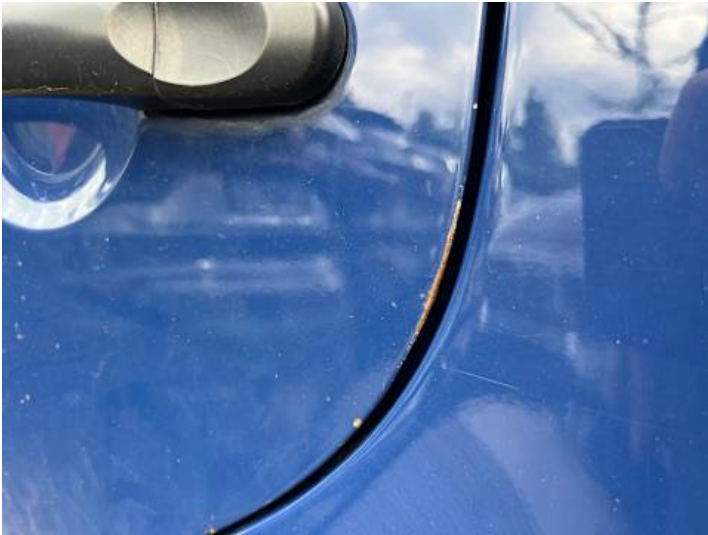
Türe hinten links (Lackschaden, Rost)

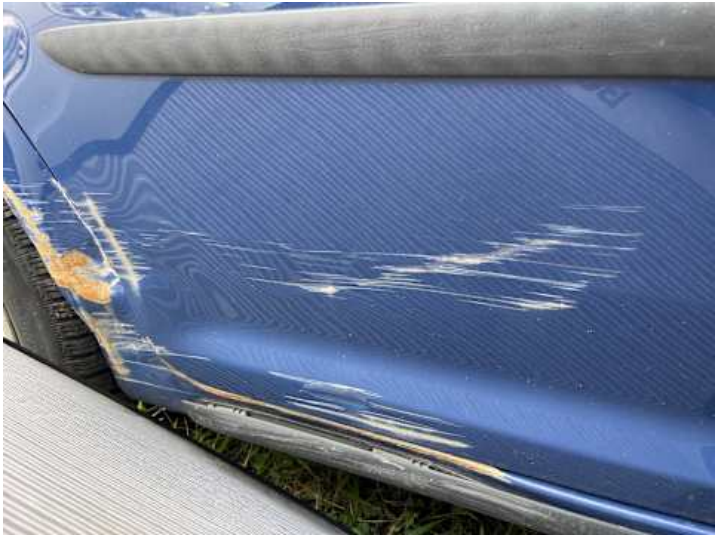
Türe hinten rechts (Kratzer, Lackschaden, Verformung)

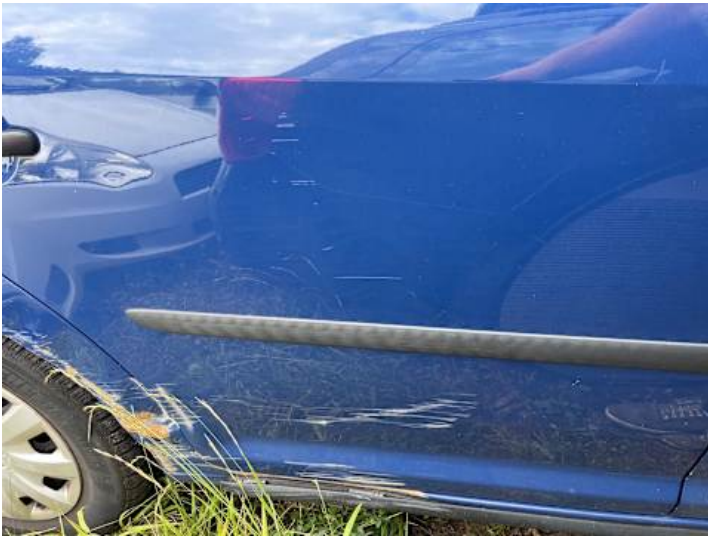
Türe hinten rechts (Kratzer, Lackschaden, Verformung)

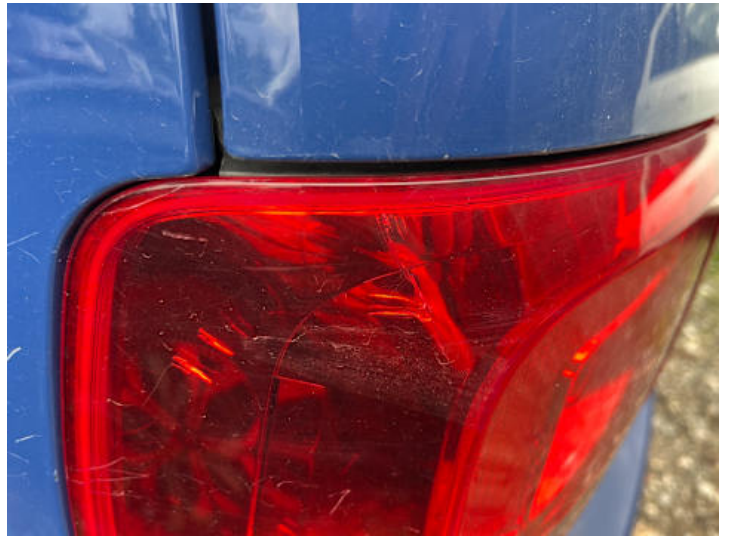
Rücklicht (links) (Riss/Bruch)

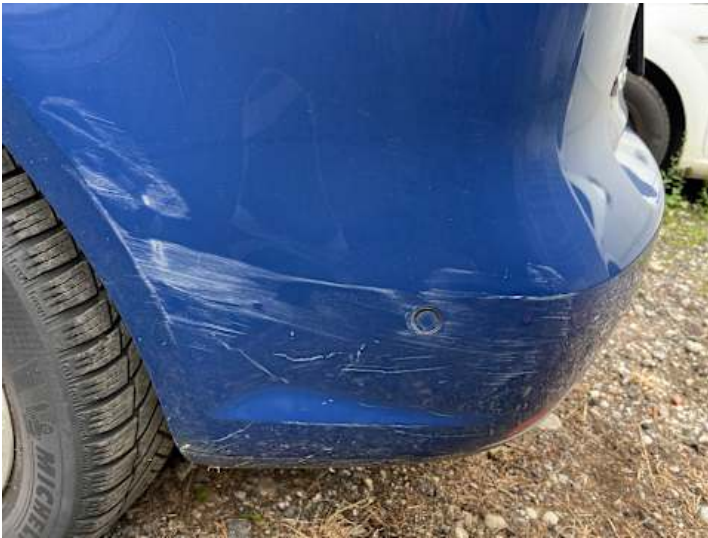
Stoßstange hinten (Kratzer, Lackschaden)

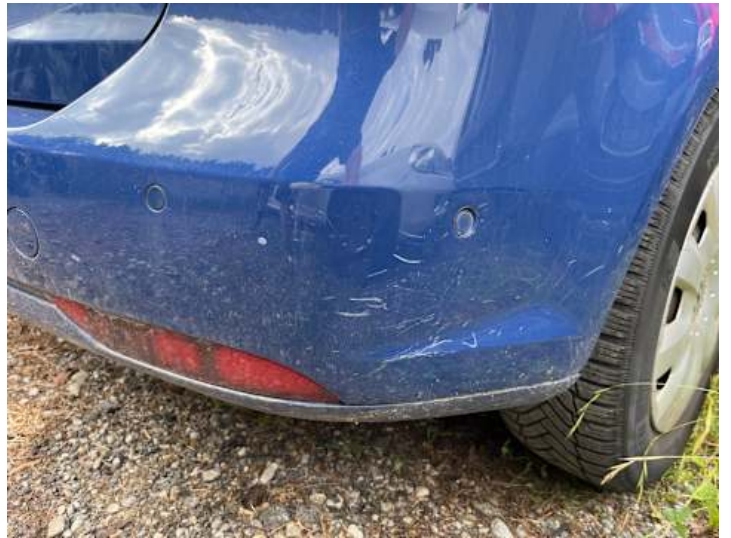
Stoßstange hinten (Kratzer, Lackschaden)

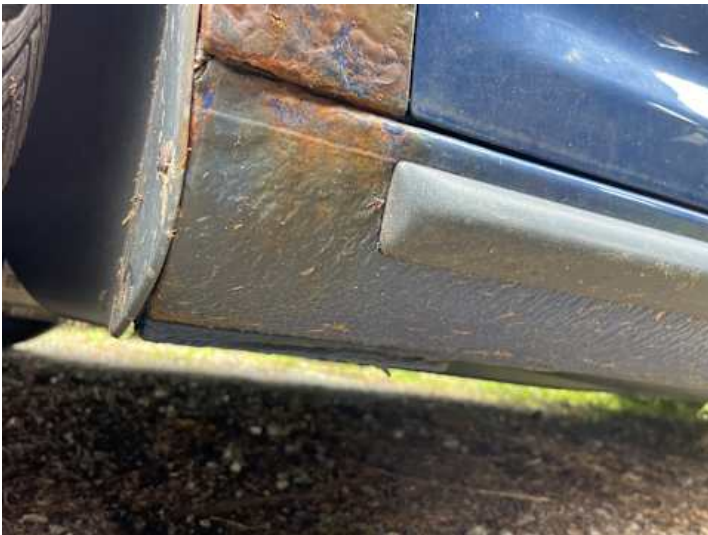
Schweller links (Rost, Lackschaden)

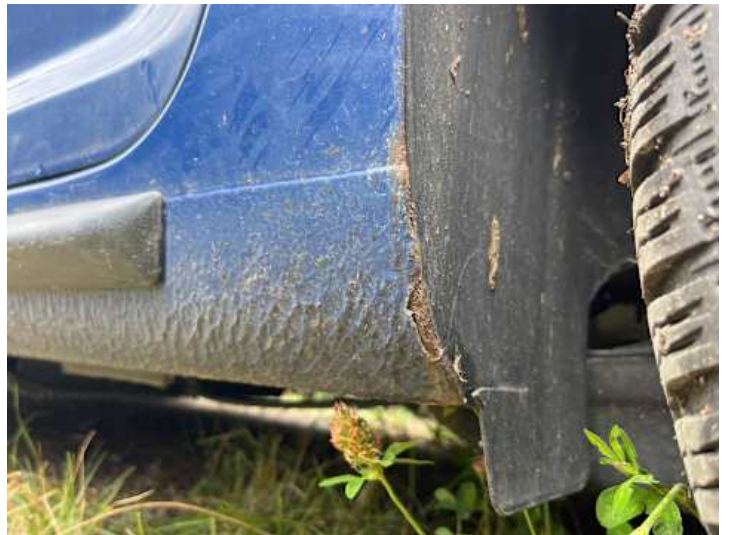
Schweller links (Rost, Lackschaden)

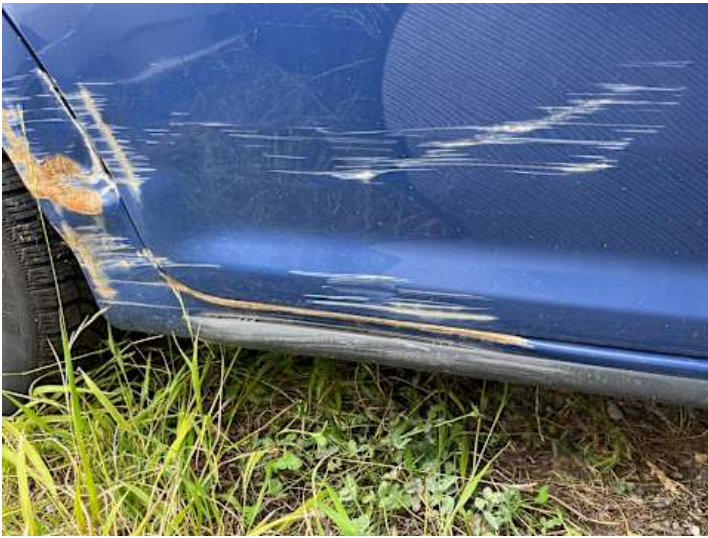
Schweller rechts (Lackschaden, Verformung)

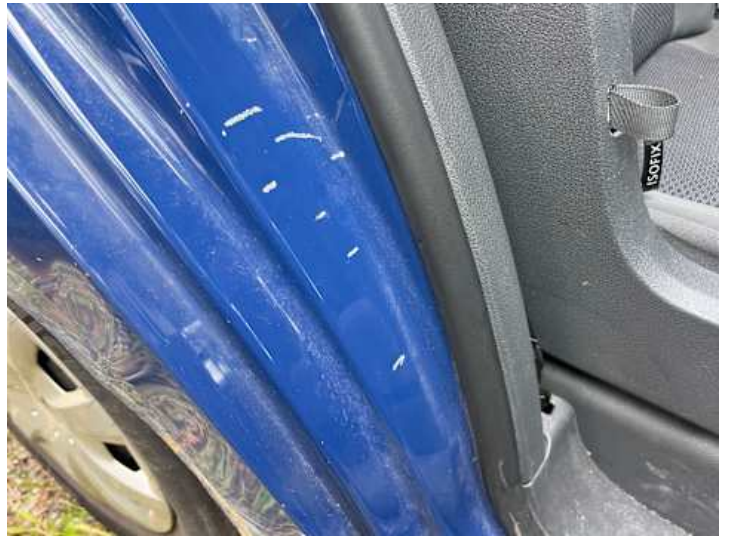
Schweller rechts (Lackschaden, Verformung)

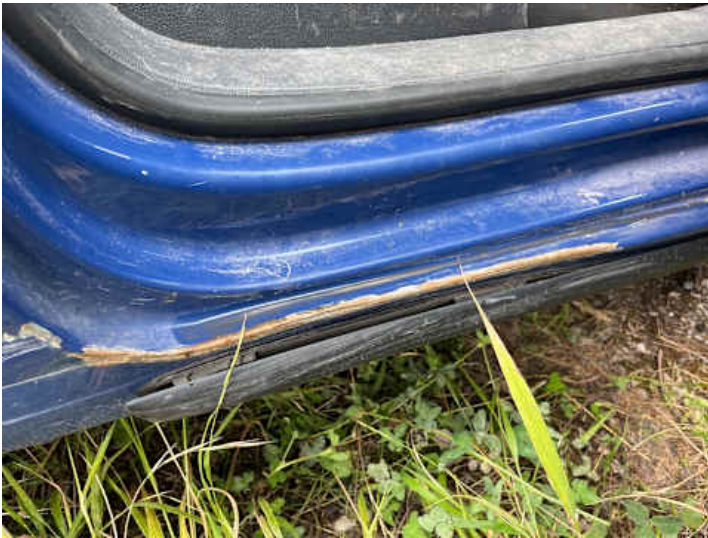
Schweller rechts (Lackschaden, Verformung)

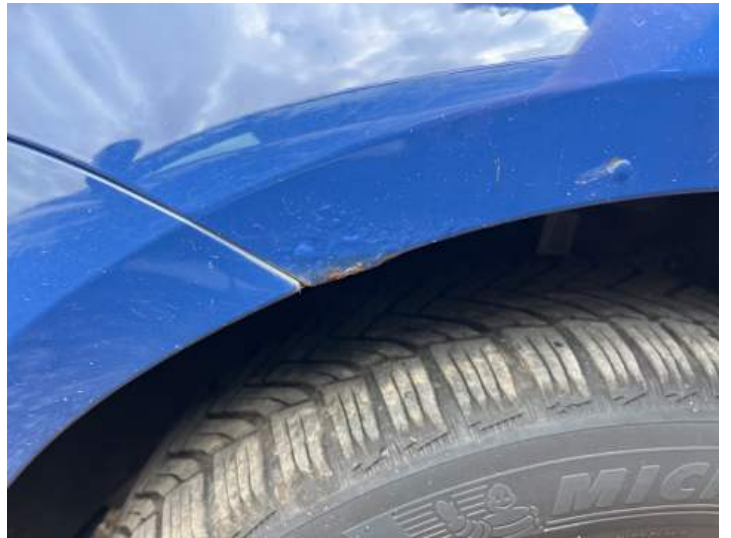
Kotflügel vorne links (Rost, Lackschaden)

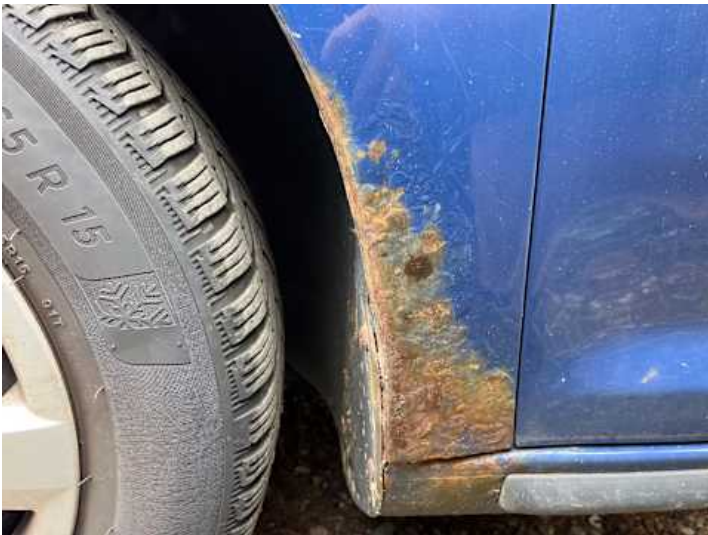
Kotflügel vorne links (Rost, Lackschaden)

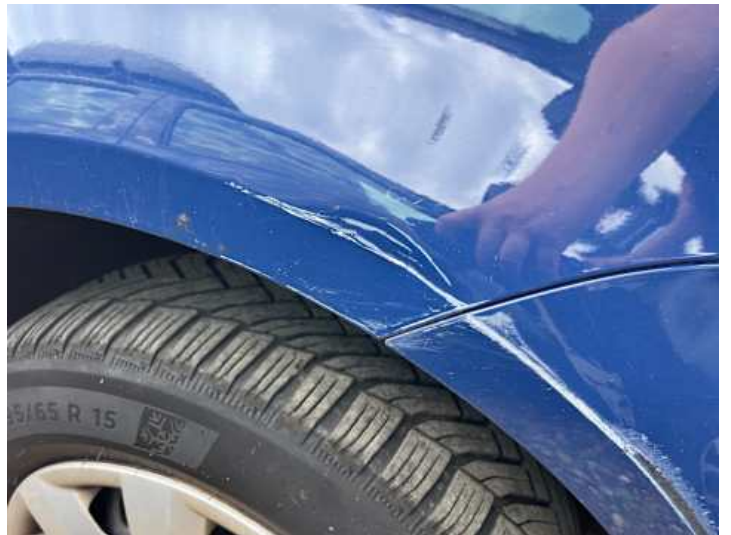
Kotflügel vorne rechts (Kratzer, Lackschaden, Verformung)

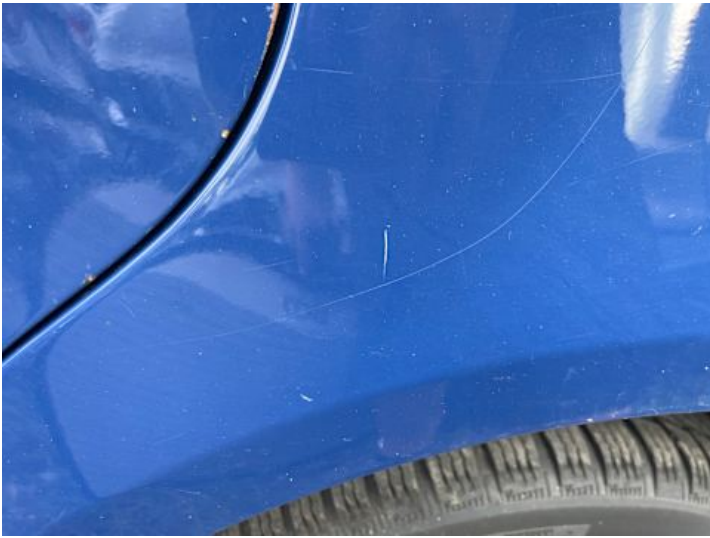
Seitenteil hinten links (Kratzer, Lackschaden)

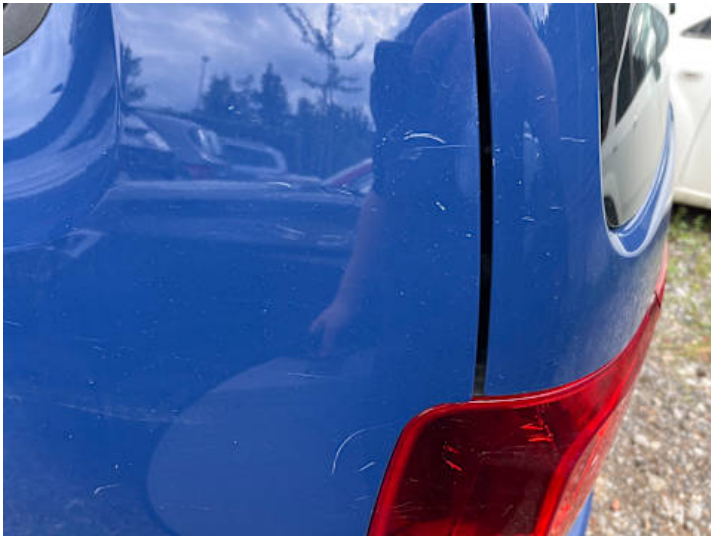
Seitenteil hinten links (Kratzer, Lackschaden)

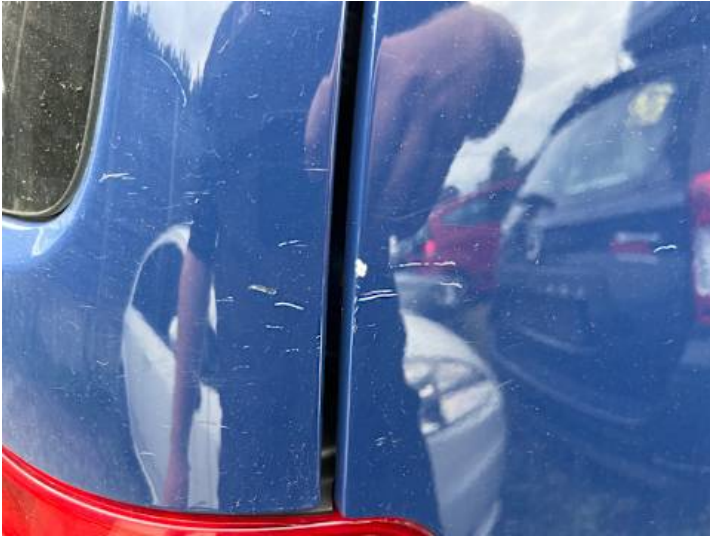
Seitenteil hinten rechts (Kratzer, Lackschaden)

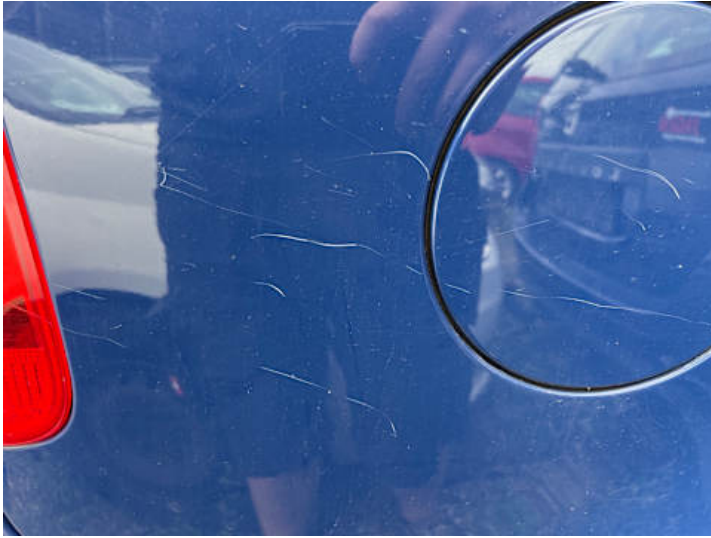
Seitenteil hinten rechts (Kratzer, Lackschaden)

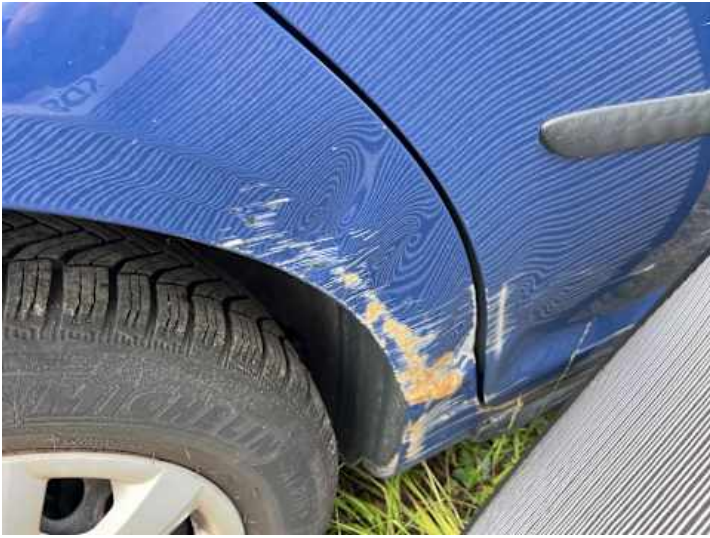
Seitenteil hinten rechts (Kratzer, Lackschaden, Rost, Verformung)

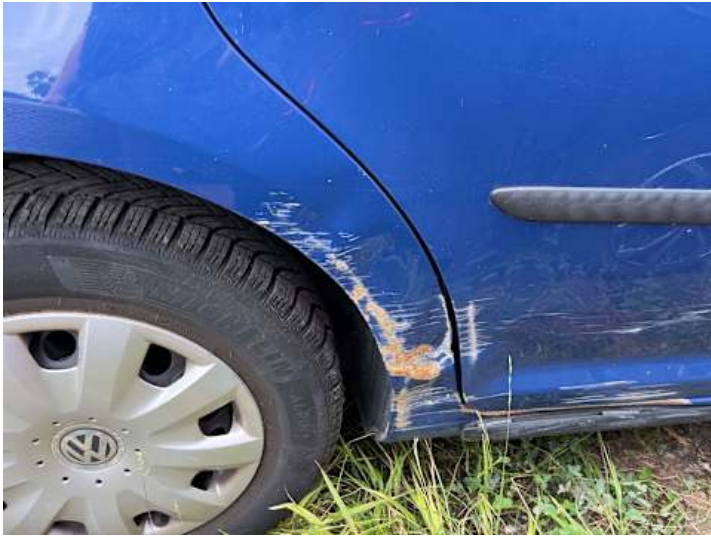
Seitenteil hinten rechts (Kratzer, Lackschaden, Rost, Verformung)

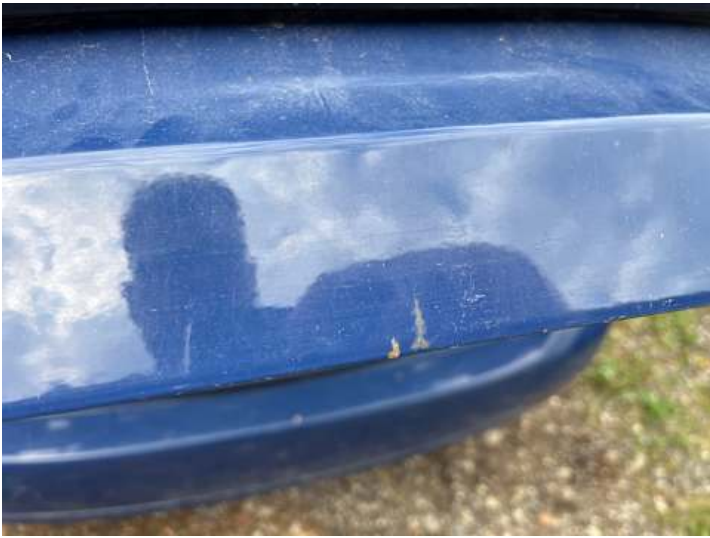
Heckklappe (Lackschaden, Rost)

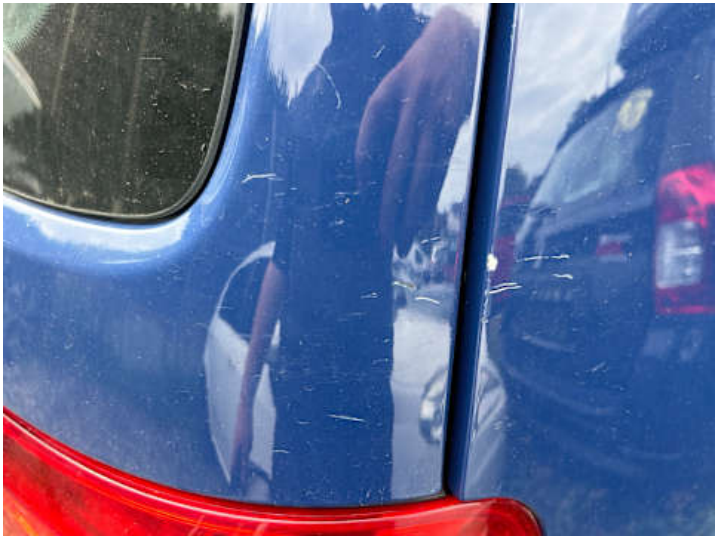
Heckklappe (Kratzer, Lackschaden)

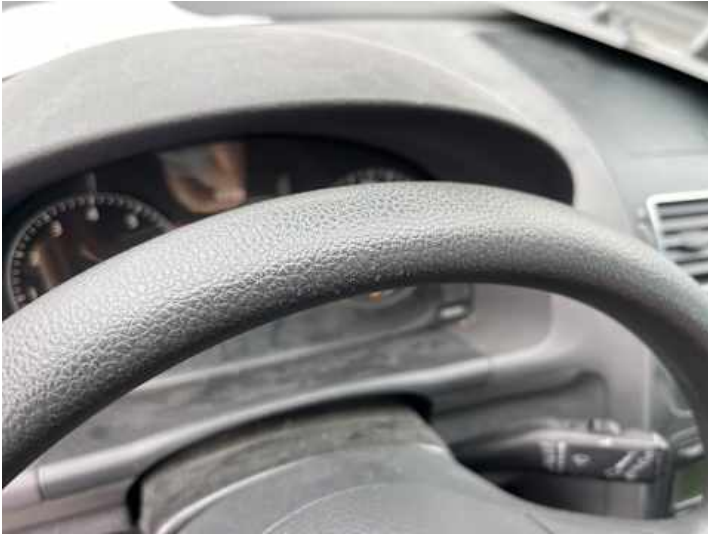
Innenraum (Diverse Schäden)

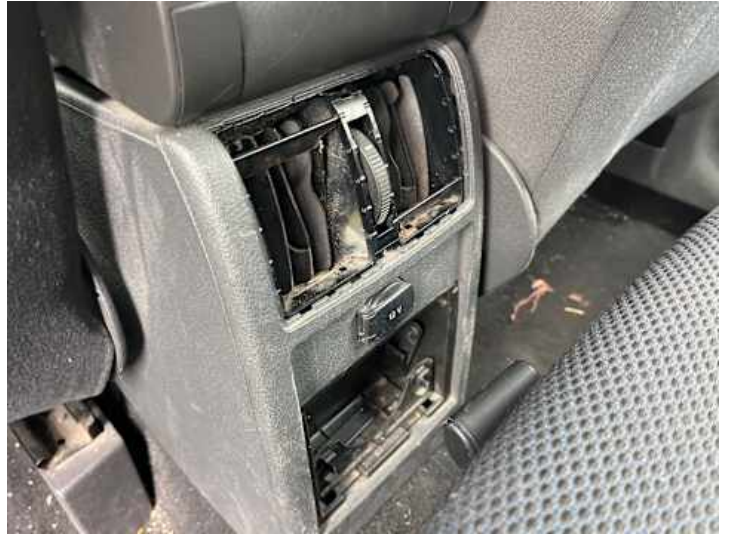
Innenraum (Riss/Bruch)
