## Volkswagen up! move up!

EZ 12/2011 | Kleinwagen | Benzin | Schaltgetriebe | 126.834km  
Besteuerung: Differenzbesteuert (§25a UStG)  
Fahrzeugstandort: 26\*\*\*  
Fahrzeug aufgenommen am: 22.07.2026

# Hinweise zum Zustandsbericht

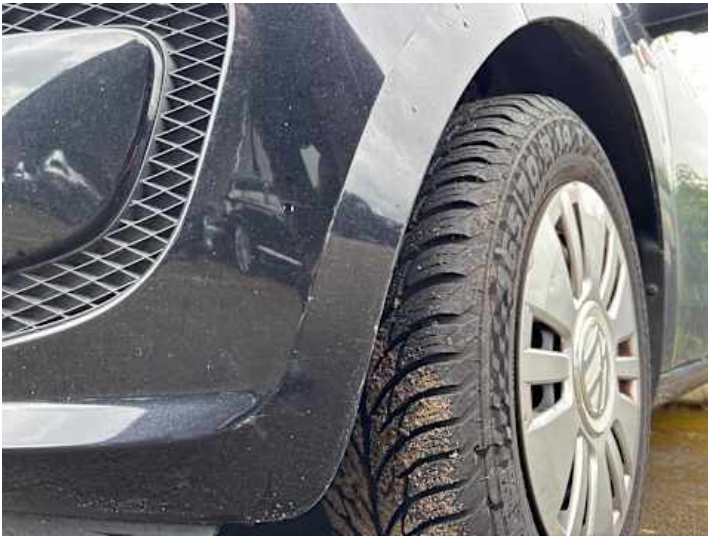
Stoßstange vorne (Kratzer, Lackschaden)

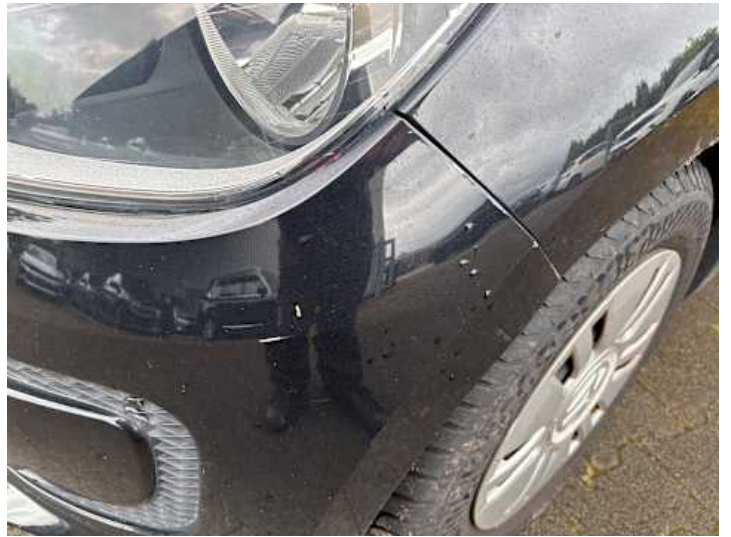
Stoßstange vorne (Kratzer, Lackschaden)

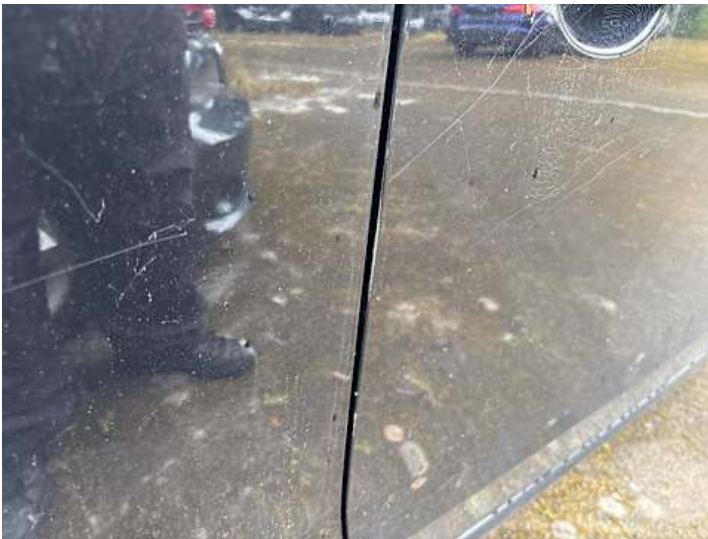
| Fahrzeugteil | Lackschichtdicke (in µm) | Fahrzeugteil | Lackschichtdicke (in µm) |
|---|---|---|---|
| Fahrertür | 120 | Beifahrertür | 120 |

Beifahrertür (Lackschaden)

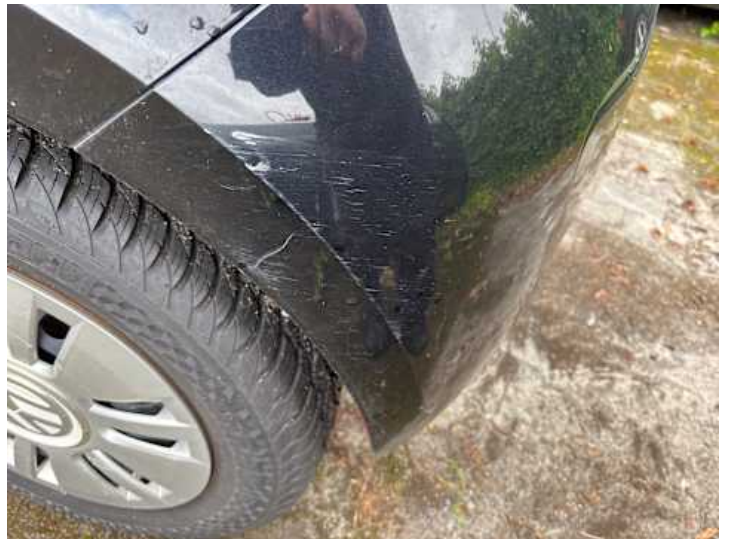
Stoßstange hinten (Kratzer, Lackschaden)

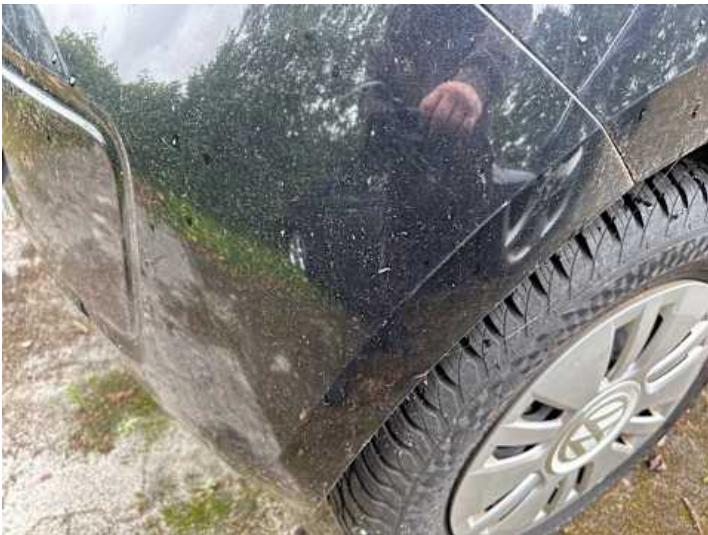
Stoßstange hinten (Kratzer)

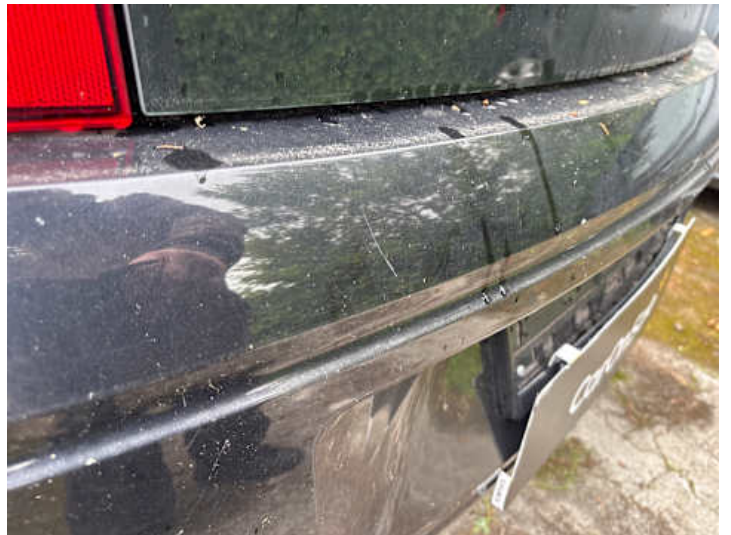
Stoßstange hinten (Kratzer)

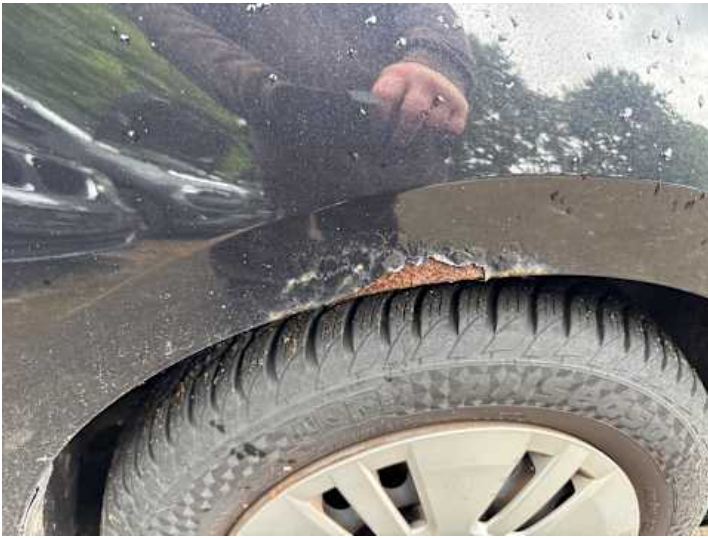
| Fahrzeugteil | Lackschichtdicke (in µm) | Fahrzeugteil | Lackschichtdicke (in µm) |
|---|---|---|---|
| Kotflügel vorne links | 120 | Kotflügel vorne rechts | 160 |

Kotflügel vorne rechts (Rost, Lackschaden)

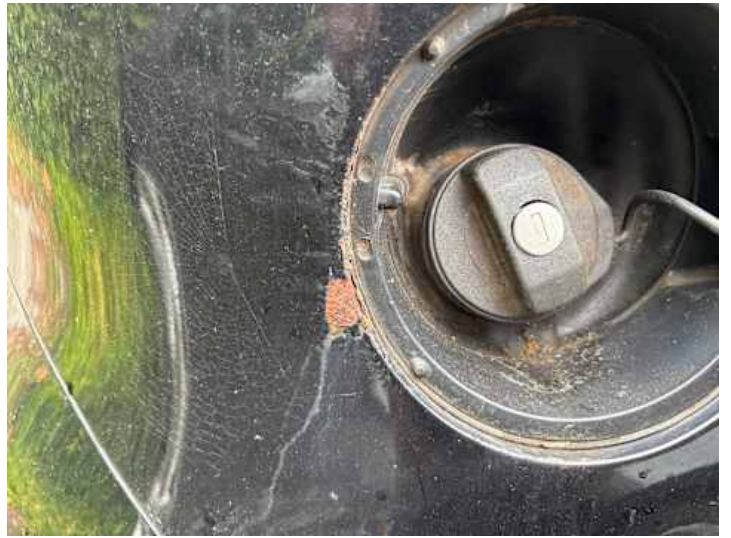
| Fahrzeugteil | Lackschichtdicke (in µm) | Fahrzeugteil | Lackschichtdicke (in µm) |
|---|---|---|---|
| Seitenteil hinten links | 130 | Seitenteil hinten rechts | 130 |

Seitenteil hinten rechts (Lackschaden, Rost)

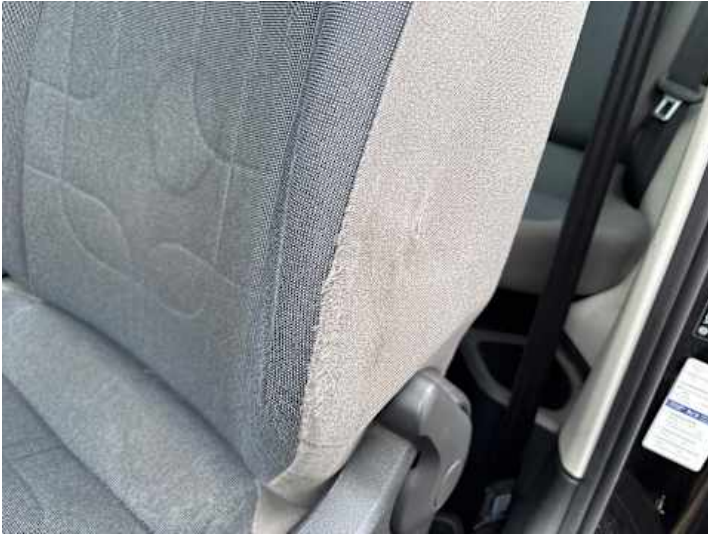
Innenraum (Verschleiß)

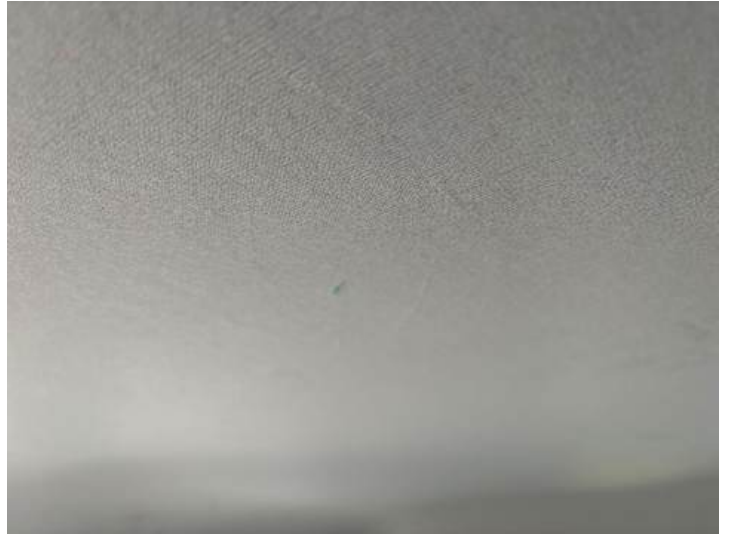
Innenraum (Verschmutzung)

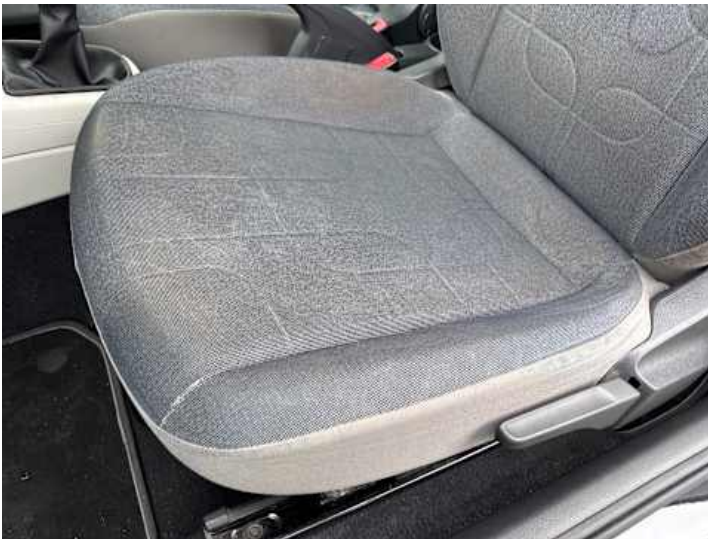
Innenraum (Verschmutzung)
