## Opel Insignia Sport

EZ 03/2011 | Kombi | Diesel | Schaltgetriebe | 143.285km

Fahrzeug aufgenommen am: 30.07.2026

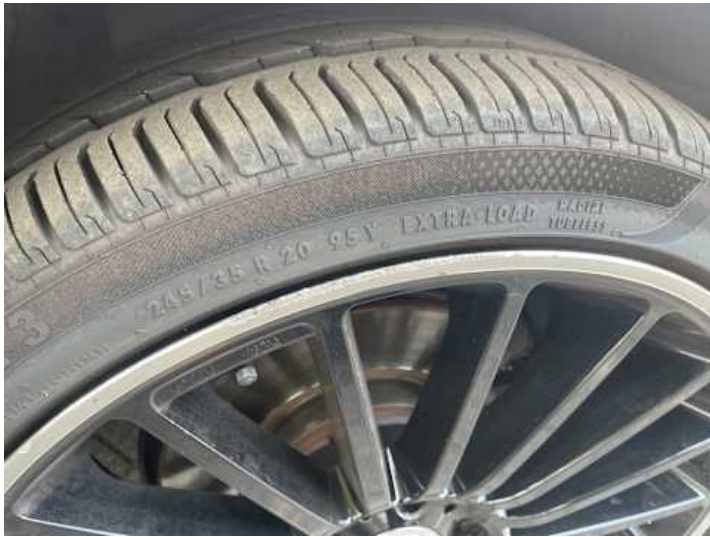
Rad (Kratzer)

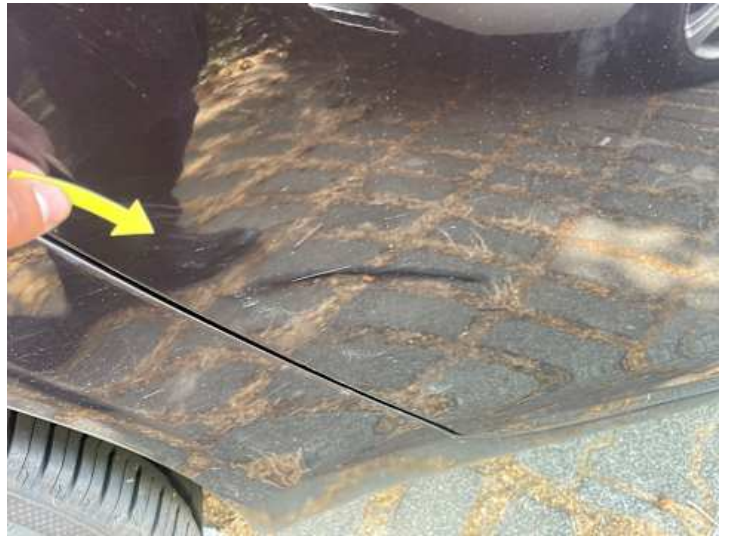
Türe hinten rechts (Kratzer)

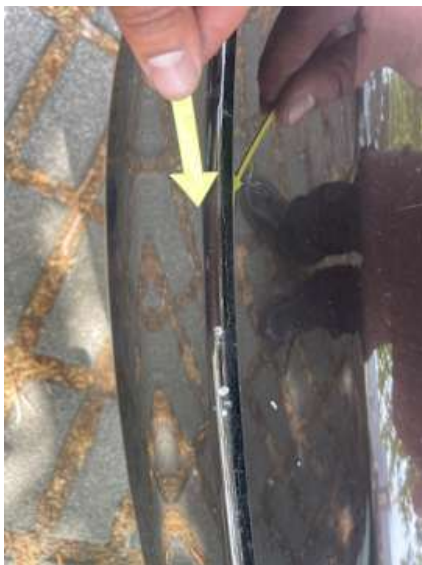
Stoßstange hinten (Kratzer)

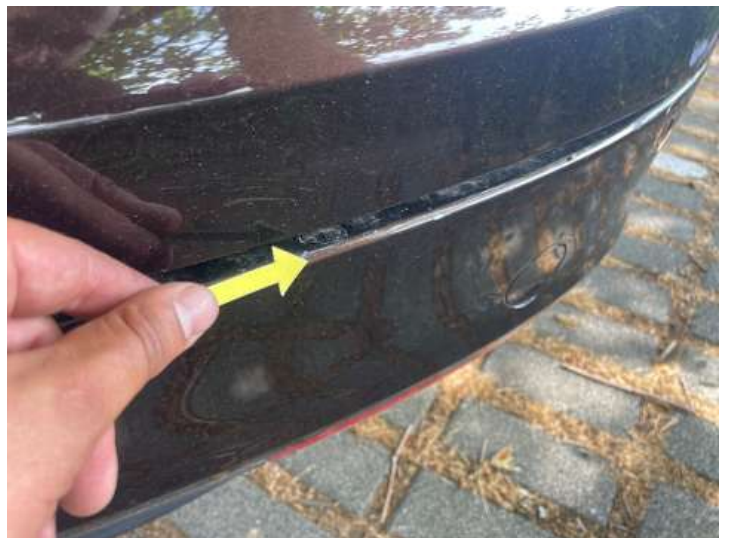
Stoßstange hinten (Kratzer)

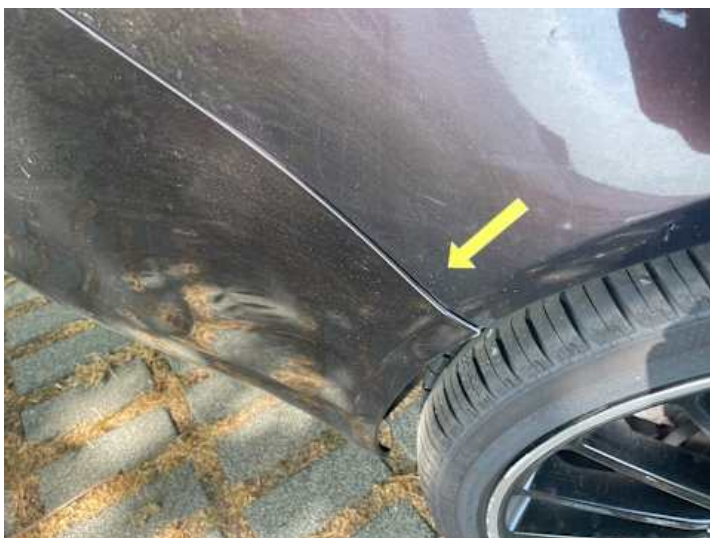
Stoßstange hinten (Spaltmaße ungenau)

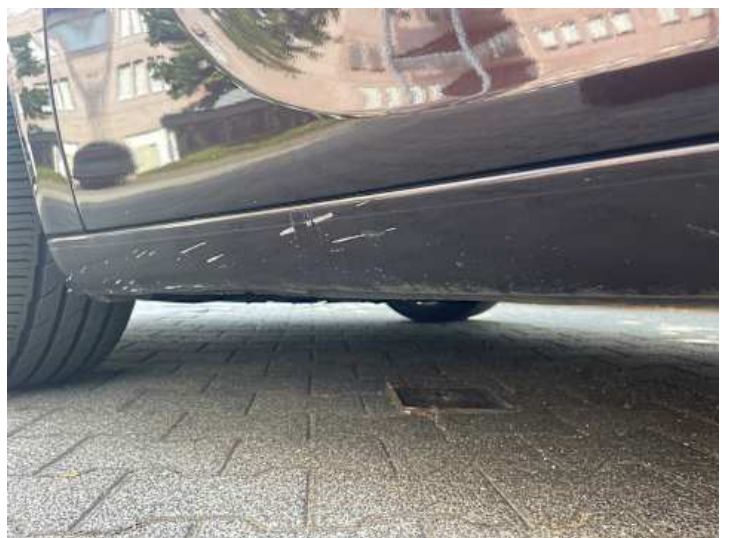
Schweller links (Kratzer)

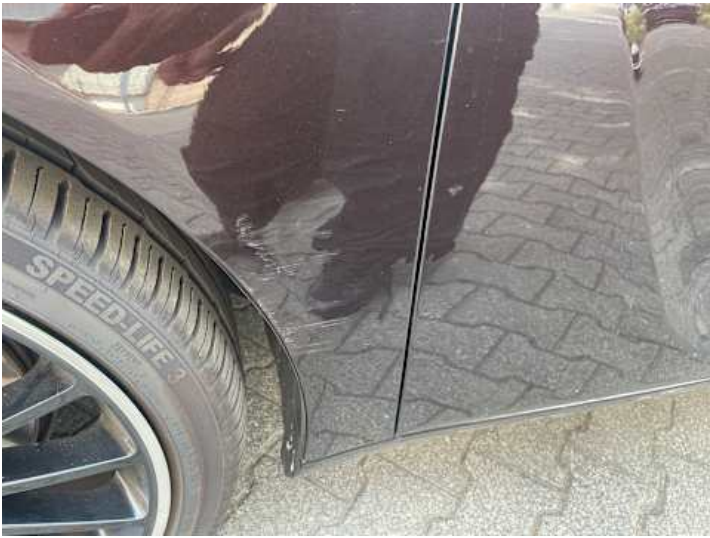
| Fahrzeugteil | Lackschichtdicke (in µm) | Fahrzeugteil | Lackschichtdicke (in µm) |
|---|---|---|---|
| Kotflügel vorne links | 220 | Kotflügel vorne rechts | 120 |

Kotflügel vorne links (Kratzer)

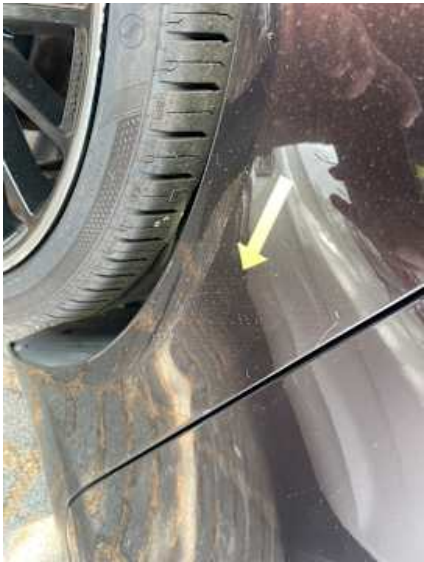
Seitenteil hinten rechts (Kratzer)

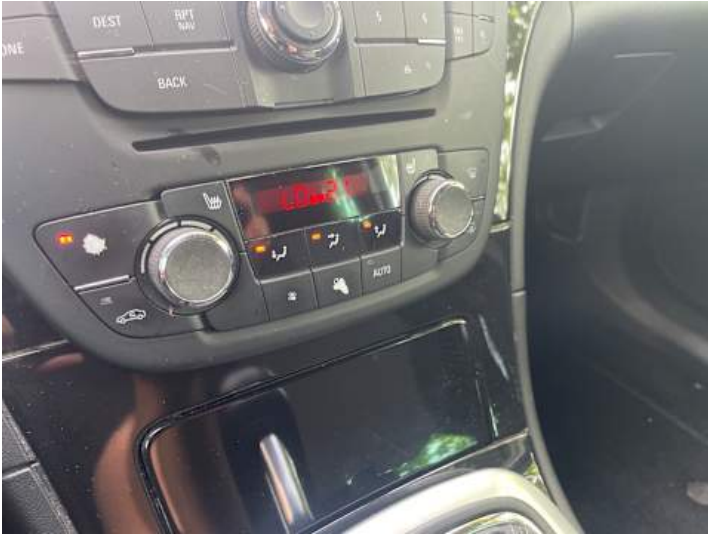
Innenraum (Diverse Schäden)
