# Wertgutachten

Protokollnummer: 46723418  
Auftrags-Nr / Referenz:  
Besichtigungsdatum: 27.07.2026  
Sachverständiger: Matthias Heintz  
Besichtigung durch Matthias Heintz

| Hersteller / Modell | Mercedes-Benz Vito Tourer | | |
| Kennzeichen | WI-MD7996 | Fahrgestellnummer | W1VVLFFZ9S4450613 |

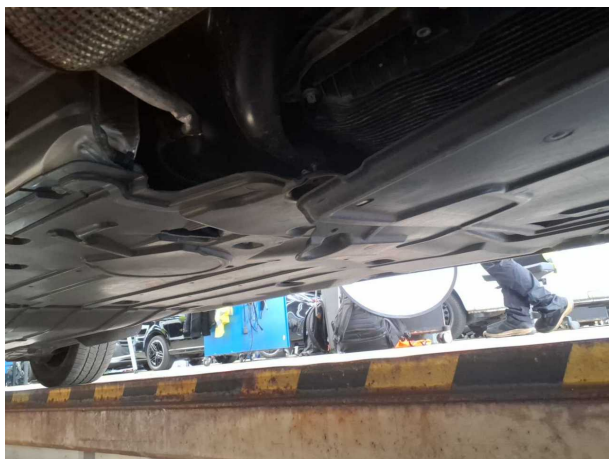
| Nr. | Bauteilgruppe | Beschreibung | Kosten (netto) |
|---|---|---|---|
| 1 | Motor | Motorverkleidung unten - lose - de-/montieren | 20,00 € |

**Beschädigung #1:** Motor: Motorverkleidung unten - lose - de-/montieren

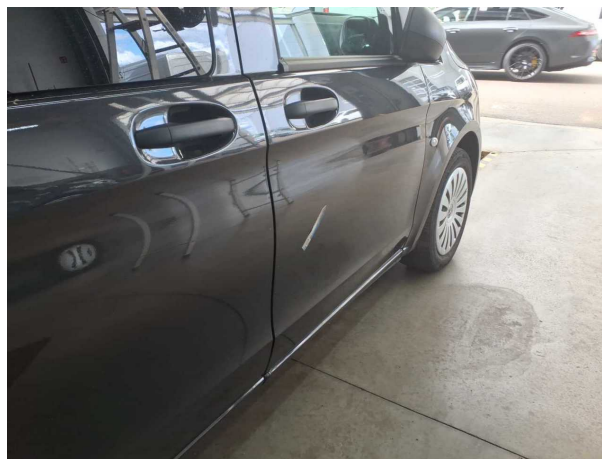
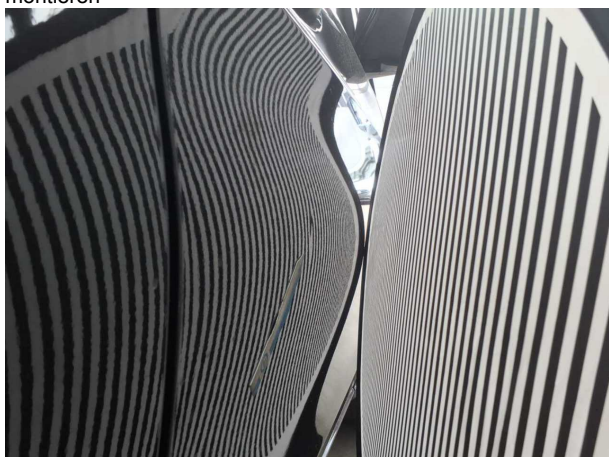
| Nr. | Bauteilgruppe | Beschreibung | Kosten (netto) |
|---|---|---|---|
| 2 | Tür vorn rechts | Tür - Delle(n) - Smart Repair | 100,00 € |

**Beschädigung #2:** Tür vorn rechts: Tür - Delle(n) - Smart Repair

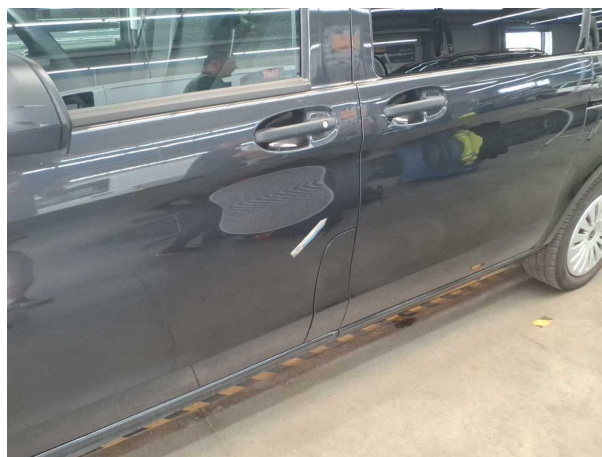
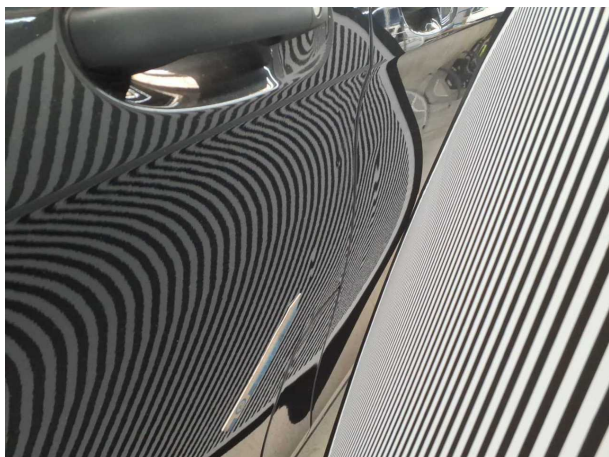
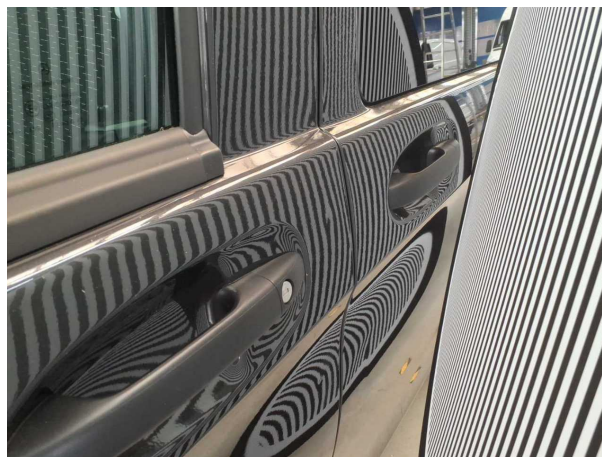
| Nr. | Bauteilgruppe | Beschreibung | Kosten (netto) |
|---|---|---|---|
| 3 | Tür vorn links | Tür - Delle(n) - Smart Repair | 140,00 € |

**Beschädigung #3:** Tür vorn links: Tür - Delle(n) - Smart Repair

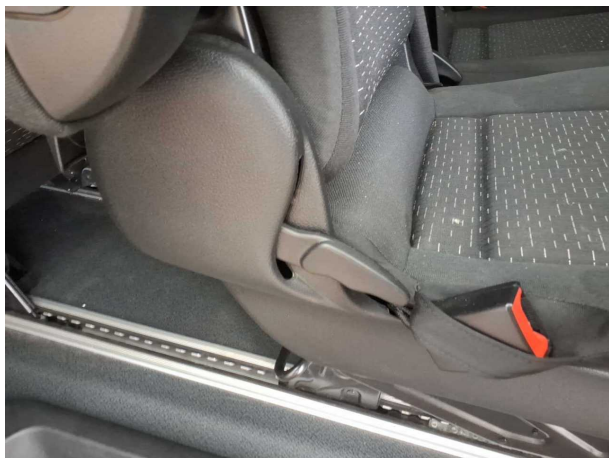
| Nr. | Bauteilgruppe | Beschreibung | Kosten (netto) |
|---|---|---|---|
| 4 | Sitz hinten | Sitz (Verstellung zum ankippen o.F) - Funktion / Zulässigkeit - befunden ggf. instandsetzen | 150,00 € |

**Beschädigung #4:** Sitz hinten: Sitz (Verstellung zum ankippen o.F.) - Funktion / Zulässigkeit - befunden ggf. instandsetzen

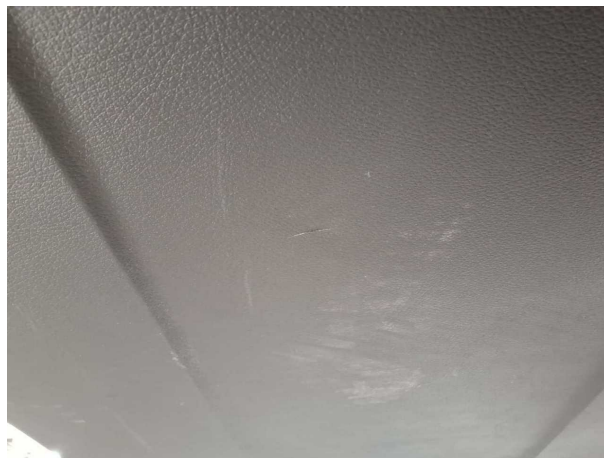
| Nr. | Bauteilgruppe | Beschreibung | Kosten (netto) |
|---|---|---|---|
| 5 | Heckklappe/-tür | Verkleidung Standard unten - gebrochen / gerissen - erneuern | 227,00 € |

**Beschädigung #5:** Heckklappe/-tür: Verkleidung Standard unten - gebrochen / gerissen - erneuern

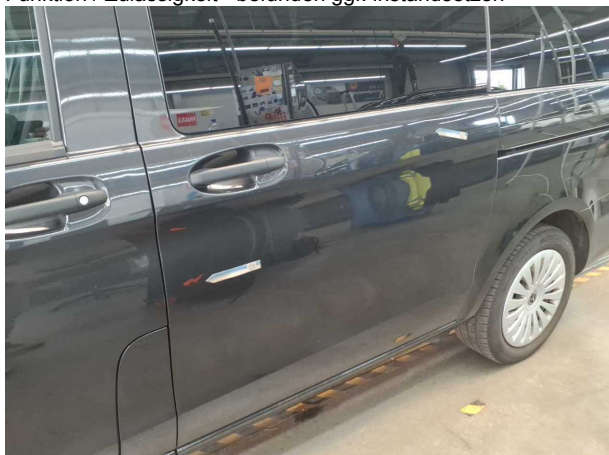
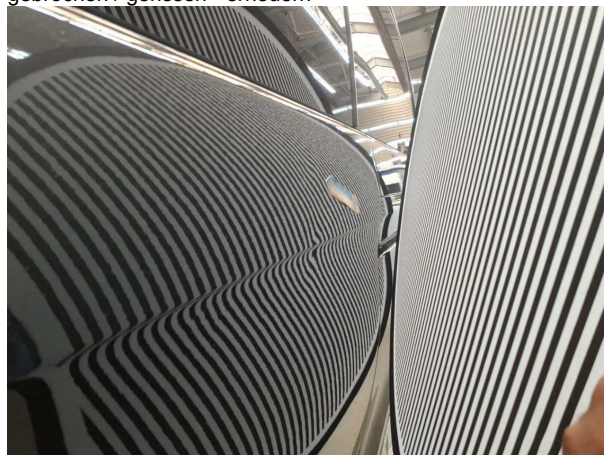
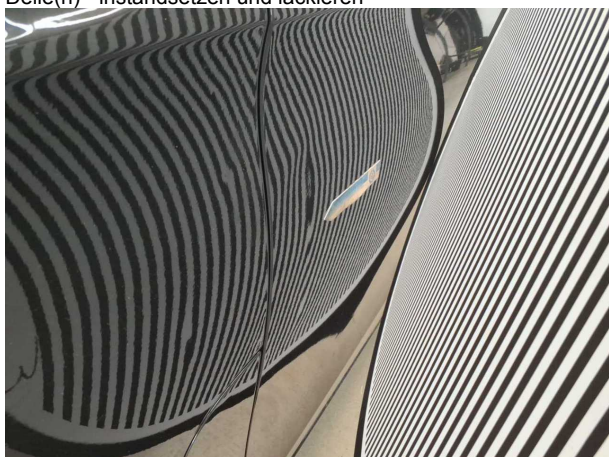
| Nr. | Bauteilgruppe | Beschreibung | Kosten (netto) |
|---|---|---|---|
| 6 | Schiebetür links | Schiebetür mit Glasscheibe - Delle(n) - instandsetzen und lackieren | 506,00 € |

**Beschädigung #6:** Schiebetür links: Schiebetür mit Glasscheibe - Delle(n) - instandsetzen und lackieren

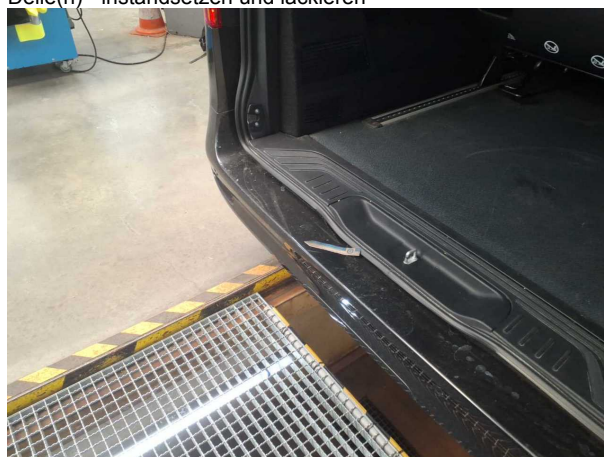
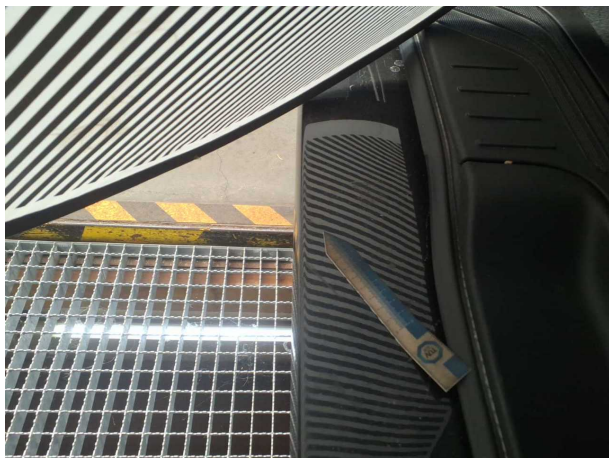
| Nr. | Bauteilgruppe | Beschreibung | Kosten (netto) |
|---|---|---|---|
| 7 | Stoßfänger hinten | Stoßfänger mit Parktronic - verformt - erneuern | 538,00 € |

**Beschädigung #7:** Stossfänger hinten: Stossfänger mit Parktroni... verformt - erneuern

**Beschädigung #7:** Stossfänger hinten: Stossfänger mit Parktronic - verformt - erneuern

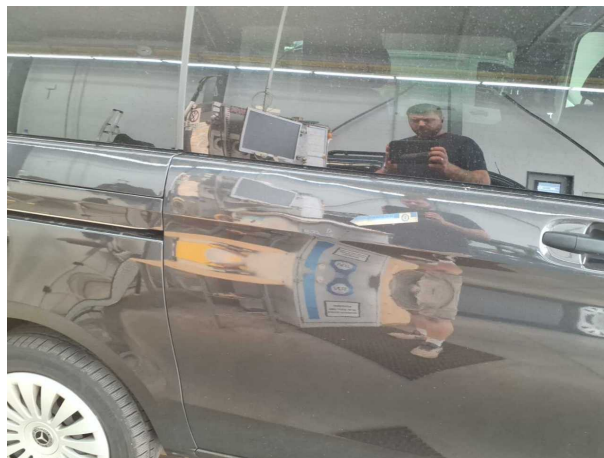
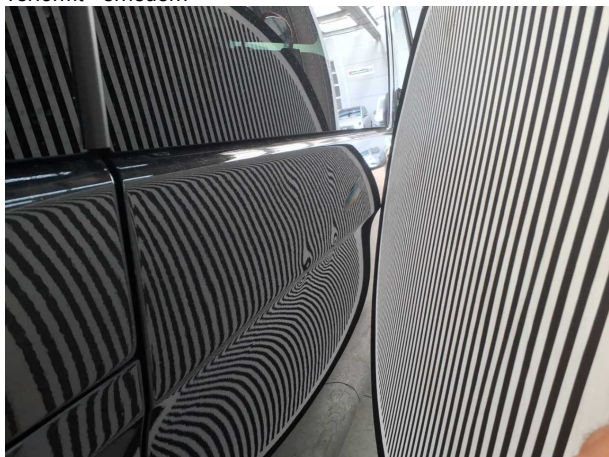
| Nr. | Bauteilgruppe | Beschreibung | Kosten (netto) |
|---|---|---|---|
| 8 | Schiebetür rechts | Schiebetür mit Glasscheibe - verformt - instandsetzen und lackieren | 545,00 € |

**Beschädigung #8:** Schiebetür rechts: Schiebetür mit Glasscheib... verformt - instandsetzen und lackieren

**Beschädigung #8:** Schiebetür rechts: Schiebetür mit Glasscheibe - verformt - instandsetzen und lackieren

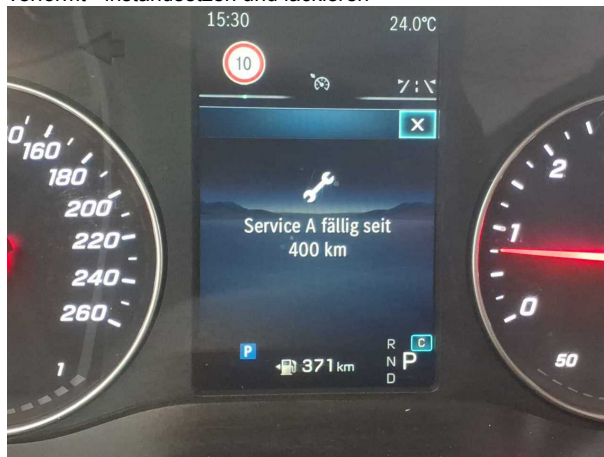
| Nr. | Bauteilgruppe | Beschreibung | Kosten (netto) |
|---|---|---|---|
| 9 | Sonstiges | Inspektion/Wartung - fällig - durchführen | 550,00 € |

**Beschädigung #9:** Sonstiges: Inspektion/Wartung - fällig - durchführen

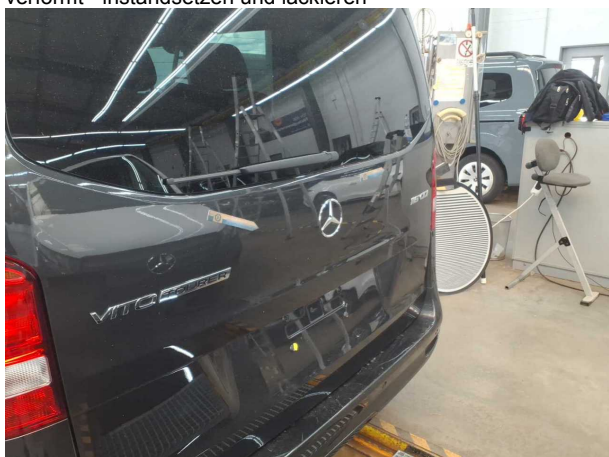
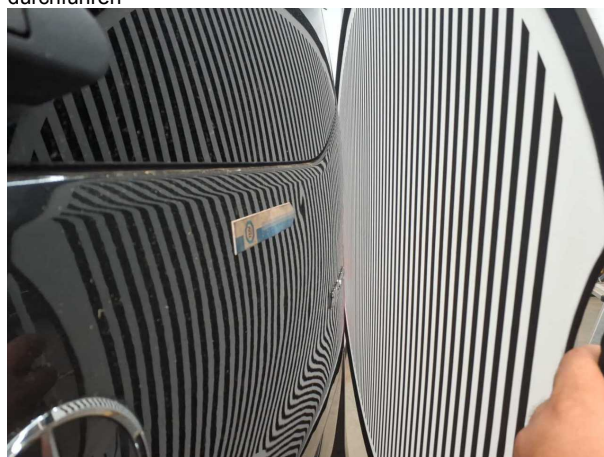
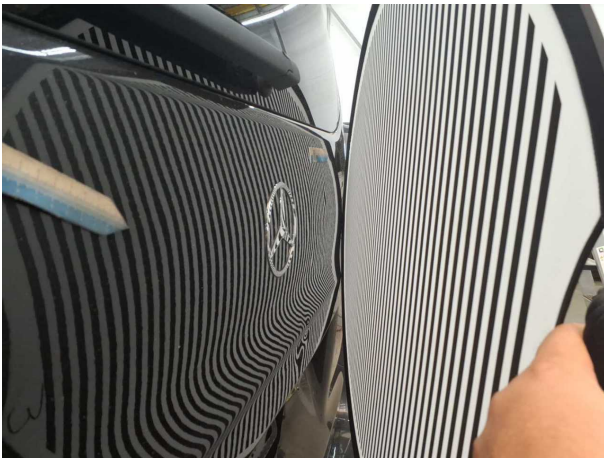
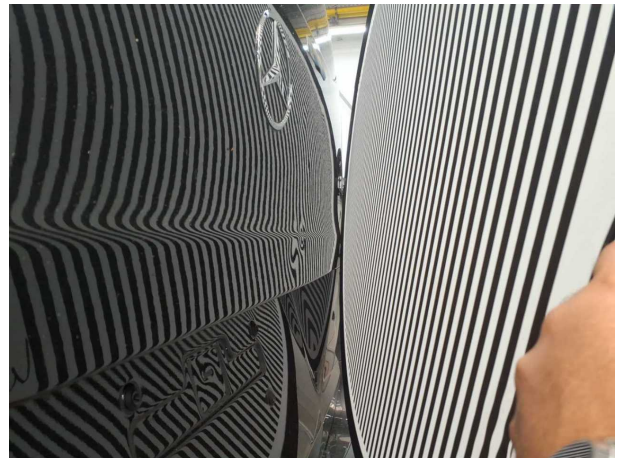
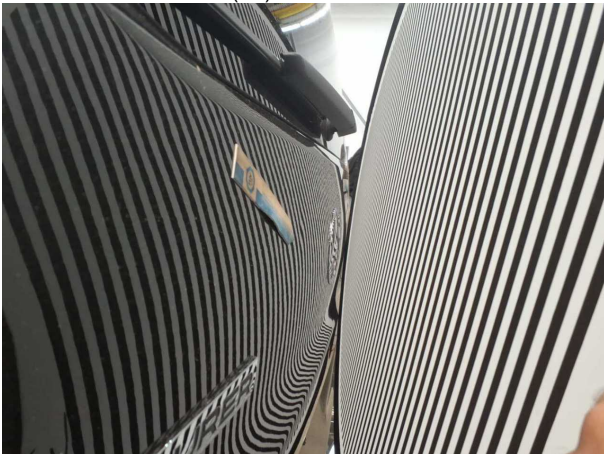
| Nr. | Bauteilgruppe | Beschreibung | Kosten (netto) |
|---|---|---|---|
| 10 | Heckklappe/-tür | Heckklappe verglast - Delle(n) - instandsetzen/lackieren (S1) | 648,00 € |

**Beschädigung #10:** Heckklappe/-tür: Heckklappe verglast - Delle(n) - instandsetzen/lackieren (S1)

**Beschädigung #10:** Heckklappe/-tür: Heckklappe verglast - Delle(n) -  
instandsetzen/lackieren (S1)

**Beschädigung #10:** Heckklappe/-tür: Heckklappe verglast -  
Delle(n) - instandsetzen/lackieren (S1)
