# Wertgutachten

Protokollnummer: 47007738  
Auftrags-Nr / Referenz:  
Besichtigungsdatum: 12.08.2026  
Sachverständiger: Matthias Heintz  
Besichtigung durch Matthias Heintz

| Hersteller / Modell | Mercedes-Benz Vito | | |
| Kennzeichen | WI-MD5493 | Fahrgestellnummer | W1VVLBEZ4S4437021 |

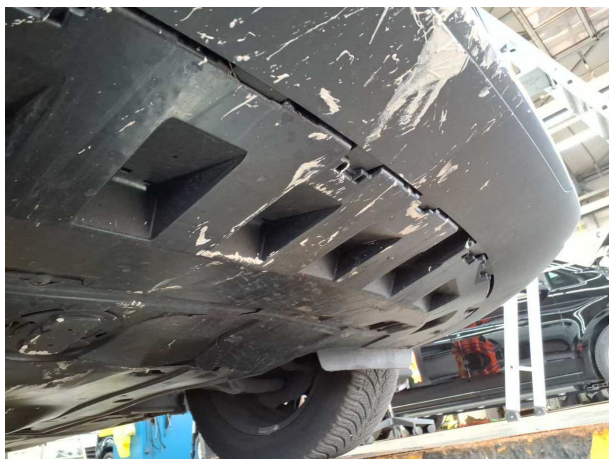
| Nr. | Bauteilgruppe | Beschreibung | Kosten (netto) |
|---|---|---|---|
| 1 | Motor | Motorverkleidung unten vorn - verschmutzt - reinigen | 50,00 € |

**Beschädigung #1:** Motor: Motorverkleidung unten vorn - verschmutzt - reinigen

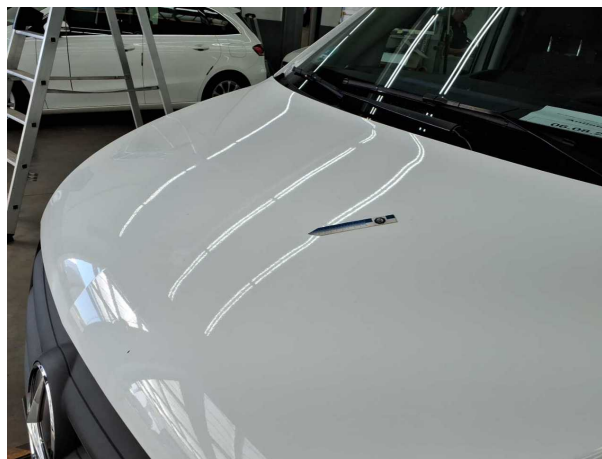
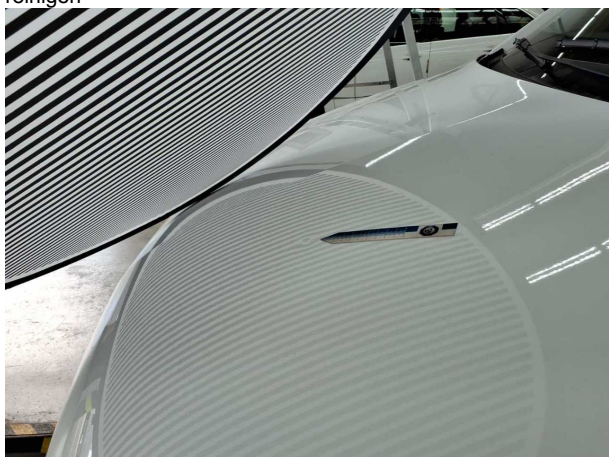
| Nr. | Bauteilgruppe | Beschreibung | Kosten (netto) |
|---|---|---|---|
| 3 | Motorhaube | Motorhaube - Delle(n) - Smart Repair | 100,00 € |

**Beschädigung #3:** Motorhaube: Motorhaube - Delle(n) - Smart Repair

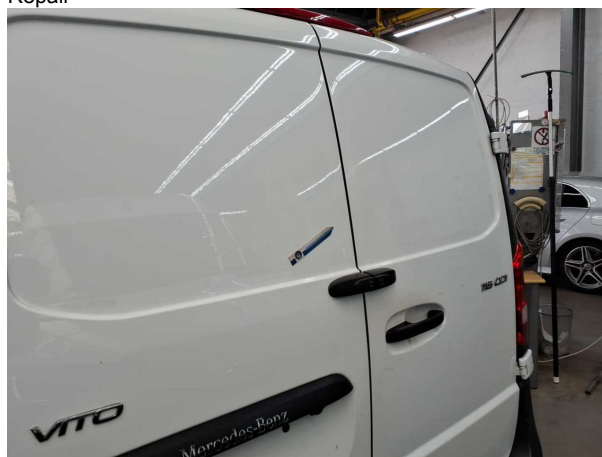
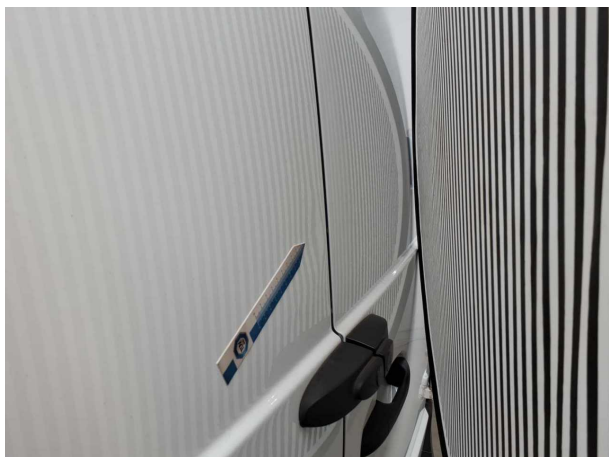
| Nr. | Bauteilgruppe | Beschreibung | Kosten (netto) |
|---|---|---|---|
| 4 | Heckklappe/-tür | Hecktür links - Delle(n) - Smart Repair | 100,00 € |

**Beschädigung #4:** Heckklappe/-tür: Hecktür links - Delle(n) - Smart Repair

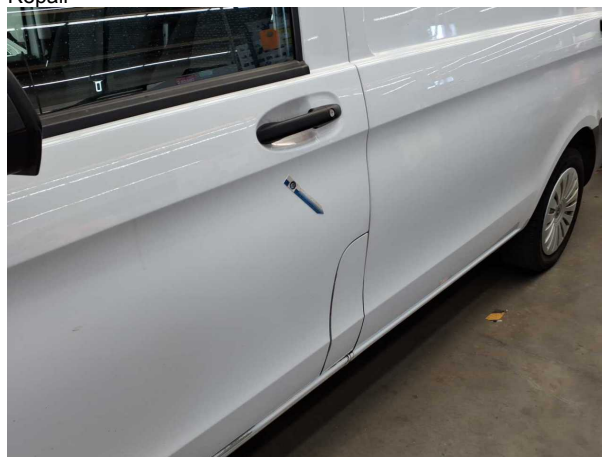
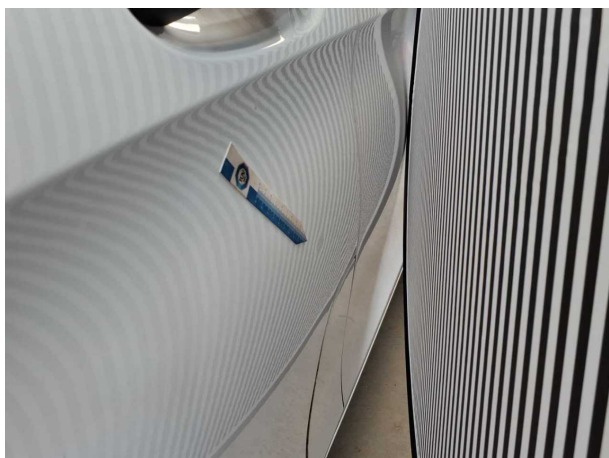
| Nr. | Bauteilgruppe | Beschreibung | Kosten (netto) |
|---|---|---|---|
| 5 | Tür vorn links | Tür - Delle(n) - Smart Repair | 120,00 € |

**Beschädigung #5:** Tür vorn links: Tür - Delle(n) - Smart Repair

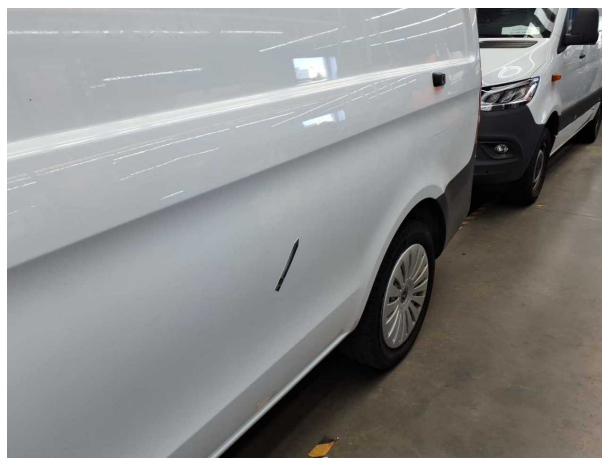
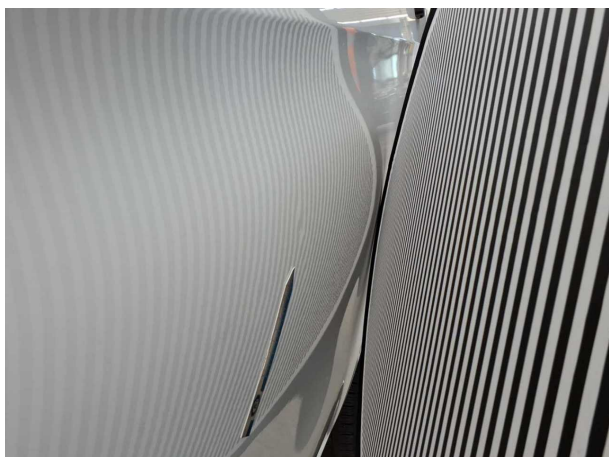
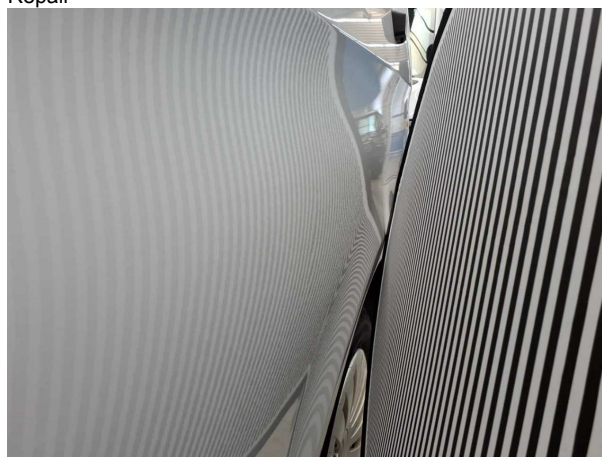
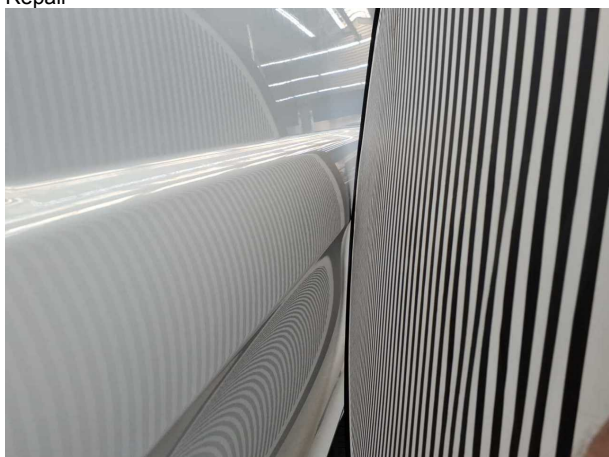
| Nr. | Bauteilgruppe | Beschreibung | Kosten (netto) |
|---|---|---|---|
| 6 | Seitenwand links | Seitenwand - Delle(n) - Smart Repair | 120,00 € |

**Beschädigung #6:** Seitenwand links: Seitenwand - Delle(n) - Smart Repair

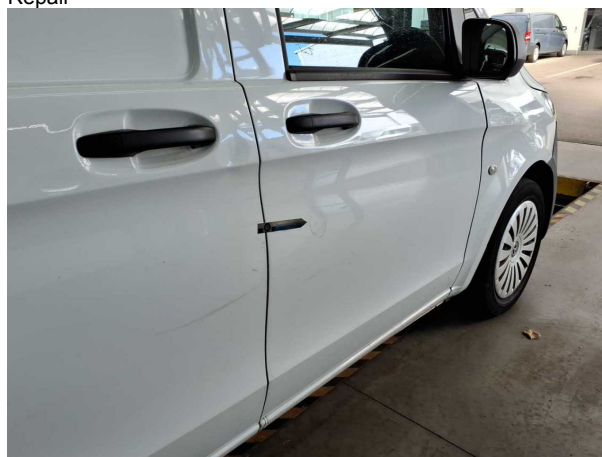
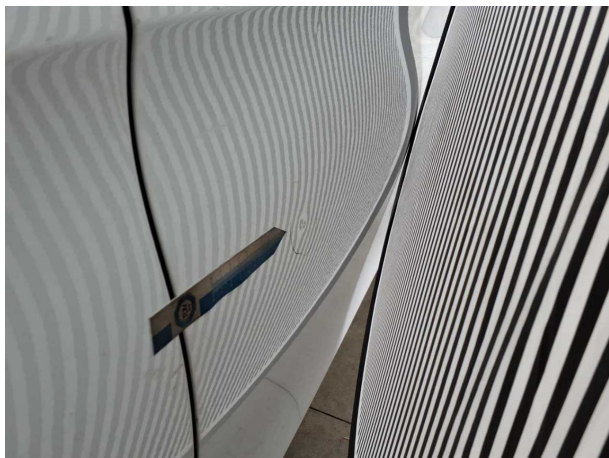
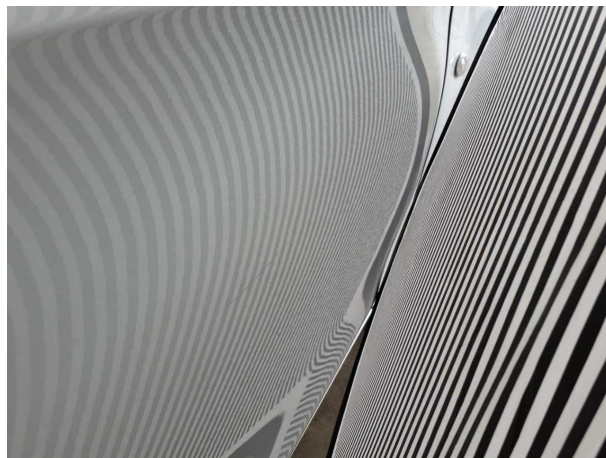
| Nr. | Bauteilgruppe | Beschreibung | Kosten (netto) |
|---|---|---|---|
| 7 | Tür vorn rechts | Tür - Delle(n) - Smart Repair | 120,00 € |

**Beschädigung #7:** Tür vorn rechts: Tür - Delle(n) - Smart Repair

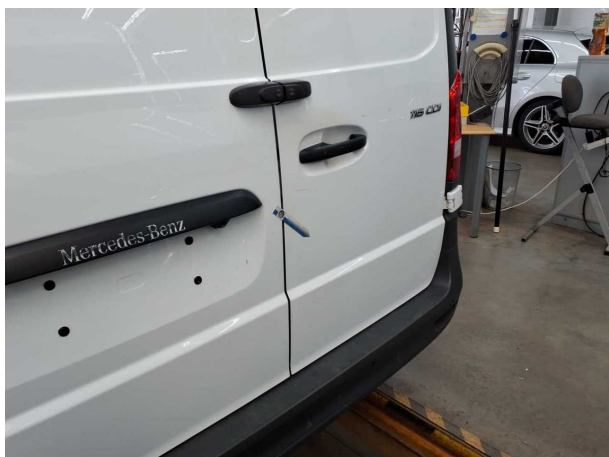
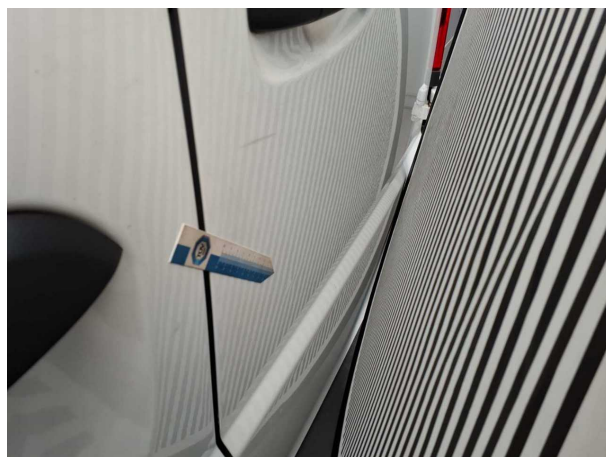
| Nr. | Bauteilgruppe | Beschreibung | Kosten (netto) |
|---|---|---|---|
| 8 | Heckklappe/-tür | Hecktür rechts - Delle(n) - Smart Repair | 120,00 € |

**Beschädigung #8:** Heckklappe/-tür: Hecktür rechts - Delle(n) - Smart Repair

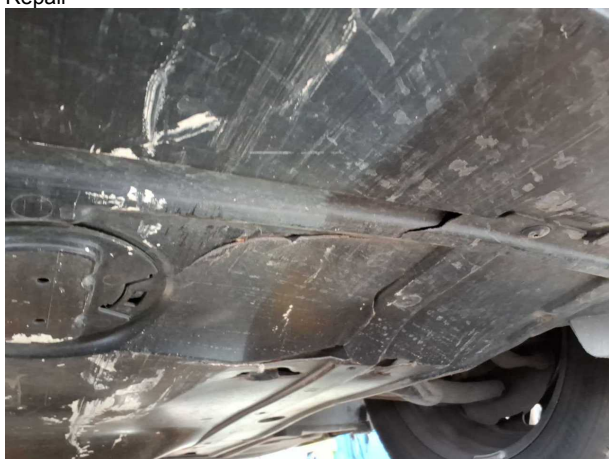
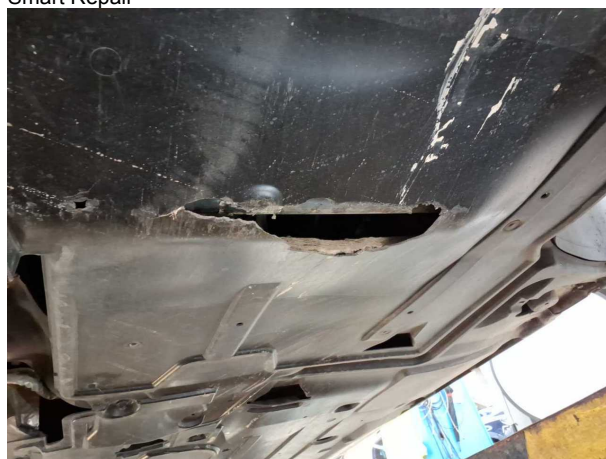
| Nr. | Bauteilgruppe | Beschreibung | Kosten (netto) |
|---|---|---|---|
| 9 | Motor | Motorverkleidung unten - gebrochen / gerissen - erneuern | 144,00 € |

**Beschädigung #9:** Motor: Motorverkleidung unten - gebrochen / gerissen - erneuern

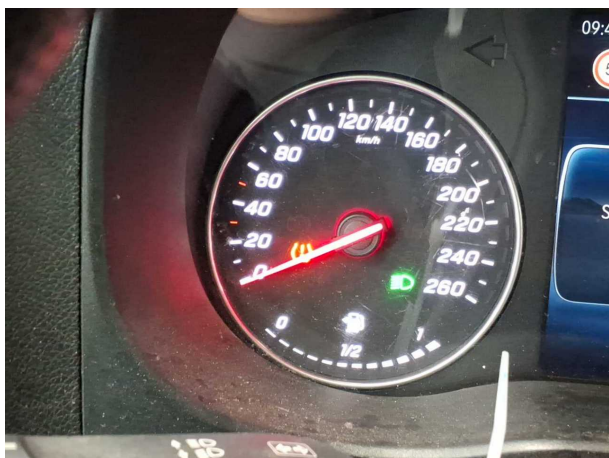
| Nr. | Bauteilgruppe | Beschreibung | Kosten (netto) |
|---|---|---|---|
| 10 | Instrumententafel | Kontrollleuchte (Mehrkosten möglich) - leuchtet - Diagnose durchführen | 150,00 € |

**Beschädigung #10:** Instrumententafel: Kontrollleuchte (Mehrkosten möglich) - leuchtet - Diagnose durchführen

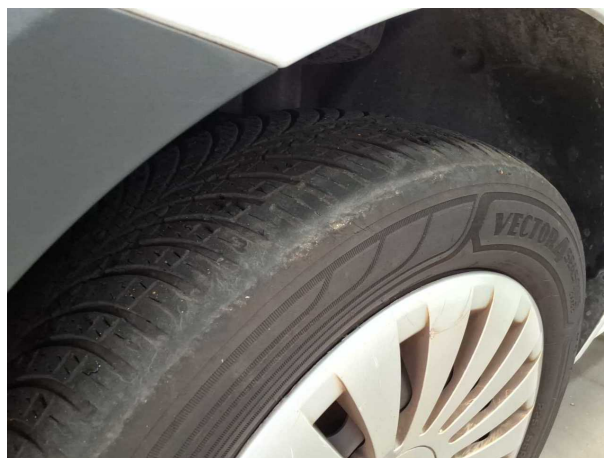
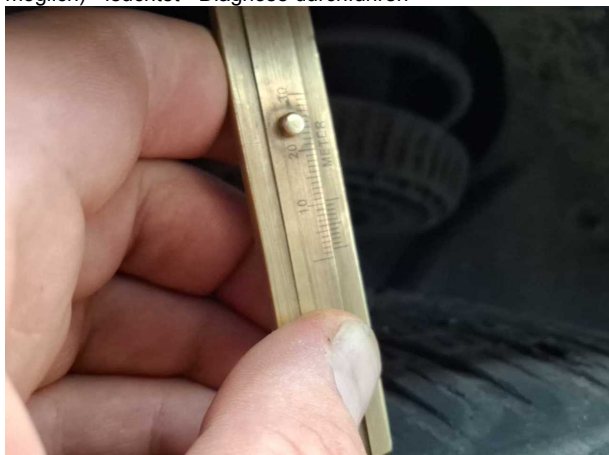
| Achse | Reifengröße | Reifentyp | Hersteller | Profiltiefe | Verkehrstauglichkeit |
|---|---|---|---|---|---|
| 1 | 225/55 R17 C | Ganzjahresreifen auf Stahl mit Radzierblende | Goodyear | 1mm / 1mm | n.i.O. |

| Nr. | Bauteilgruppe | Beschreibung | Kosten (netto) |
|---|---|---|---|
| 11 | Rad/Reifen | Reifen vorn links - verschlissen - erneuern | 190,00 € |

- Das Fahrzeug war zum Zeitpunkt der Besichtigung, aufgrund des unter Unfall oder wertmindernden Faktoren aufgeführten Schadenmerkmals, nicht betriebs bzw. verkehrssicher.  
Dies hat folgenden Grund: Reifen

**Beschädigung #11:** Rad/Reifen: Reifen vorn links - verschlissen - erneuern

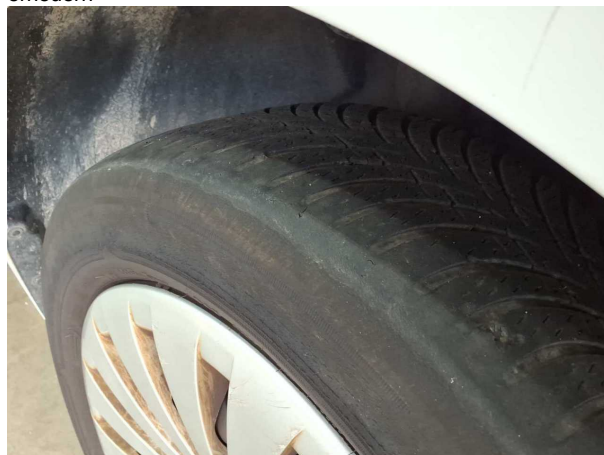
| Nr. | Bauteilgruppe | Beschreibung | Kosten (netto) |
|---|---|---|---|
| 12 | Rad/Reifen | Reifen vorn rechts - verschlissen - erneuern | 190,00 € |

**Beschädigung #12:** Rad/Reifen: Reifen vorn rechts - verschlisse... erneuern

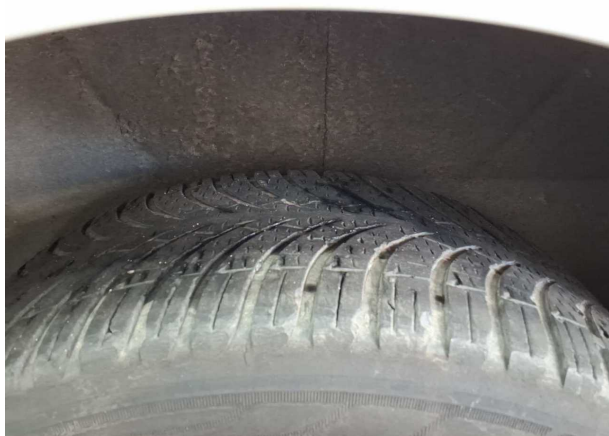
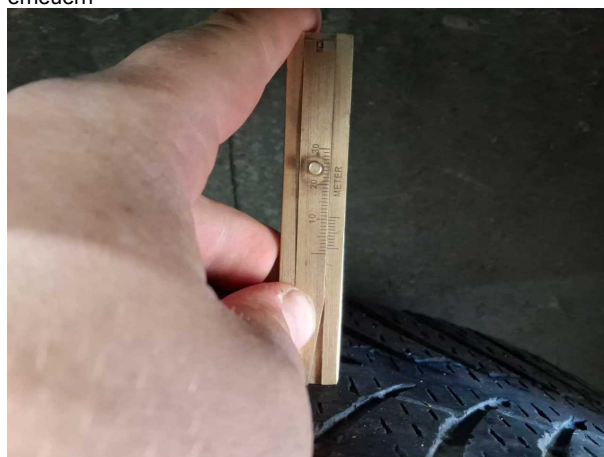
| Achse | Reifengröße | Reifentyp | Hersteller | Profiltiefe | Verkehrstauglichkeit |
|---|---|---|---|---|---|
| 2 | 225/55 R17 C | Ganzjahresreifen auf Stahl mit Radzierblende | unterschiedliche Hersteller | 5mm / 1mm | n.i.O. |

| Nr. | Bauteilgruppe | Beschreibung | Kosten (netto) |
|---|---|---|---|
| 13 | Rad/Reifen | Reifen hinten rechts - verschlissen - erneuern | 190,00 € |

**Beschädigung #13:** Rad/Reifen: Reifen hinten rechts - verschlissen - erneuern

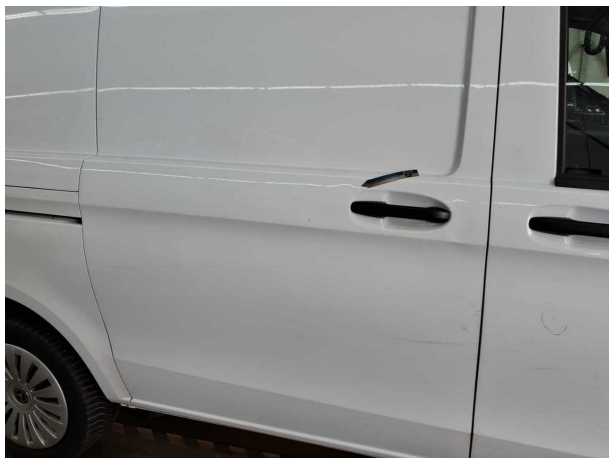
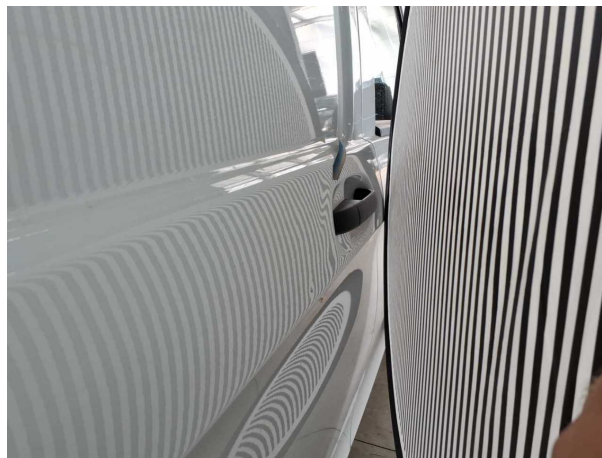
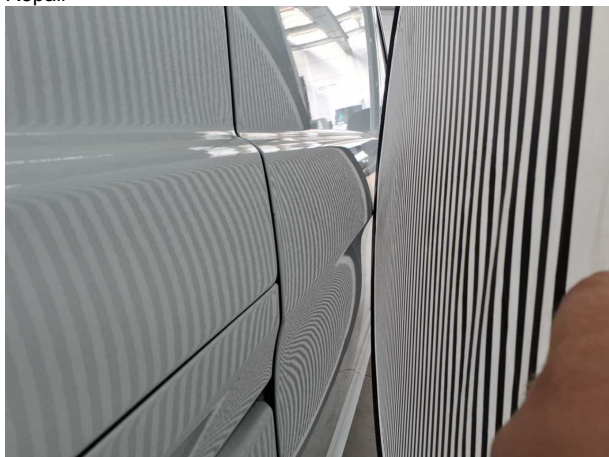
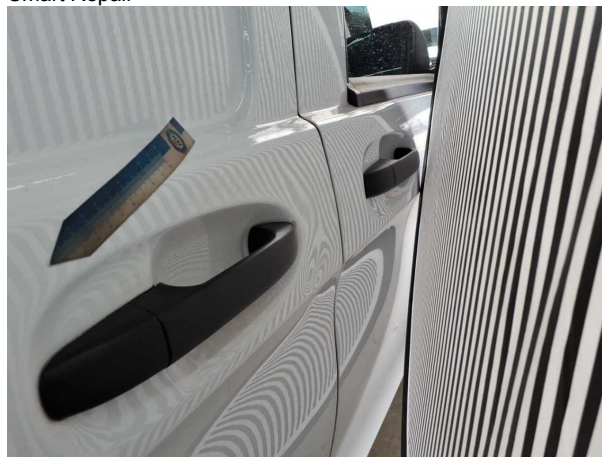
| Nr. | Bauteilgruppe | Beschreibung | Kosten (netto) |
|---|---|---|---|
| 14 | Schiebetür rechts | Schiebetür - Delle(n) - Smart Repair | 300,00 € |

**Beschädigung #14:** Schiebetür rechts: Schiebetür - Delle(n) - Smart Repair

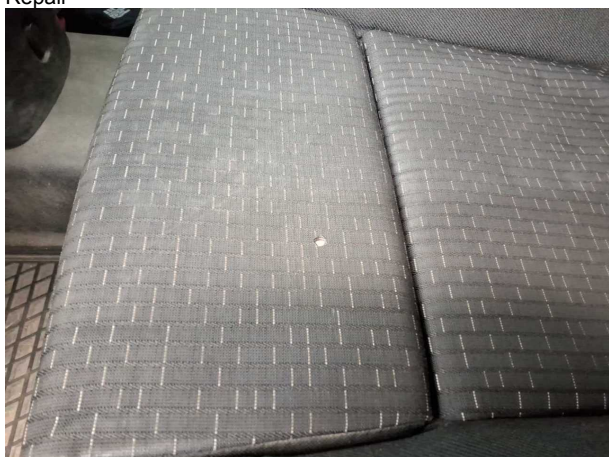
| Nr. | Bauteilgruppe | Beschreibung | Kosten (netto) |
|---|---|---|---|
| 15 | Sitz vorn | Sitzbezug links - Brandloch - erneuern | 370,00 € |

**Beschädigung #15:** Sitz vorn: Sitzbezug links - Brandloch - erneuern

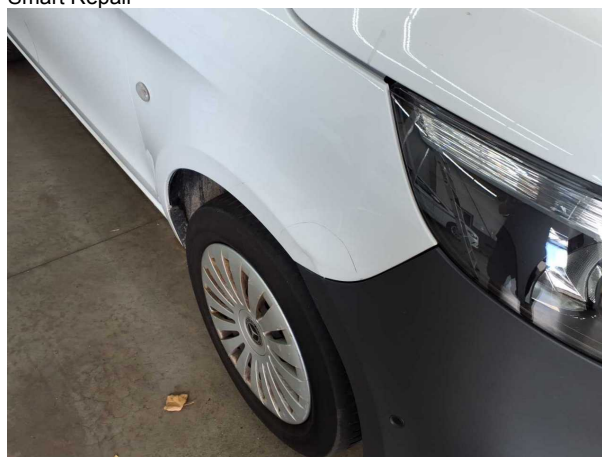
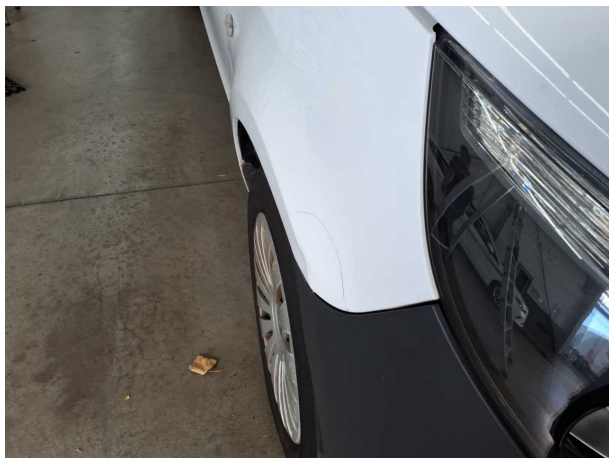
| Nr. | Bauteilgruppe | Beschreibung | Kosten (netto) |
|---|---|---|---|
| 16 | Kotflügel rechts | Kotflügel rechts - verformt - erneuern | 509,00 € |

**Beschädigung #16:** Kotflügel rechts: Kotflügel rechts - verformt - erneuern

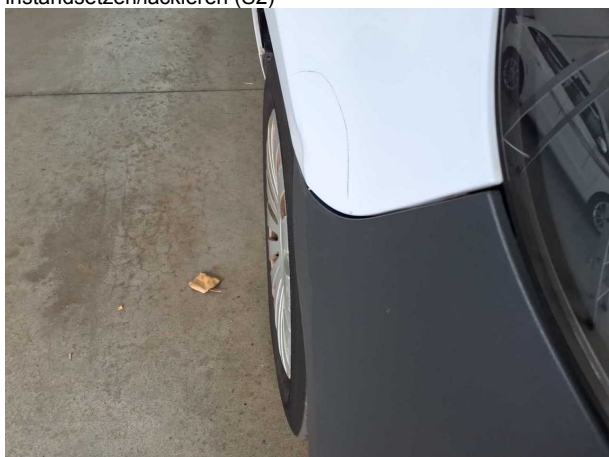
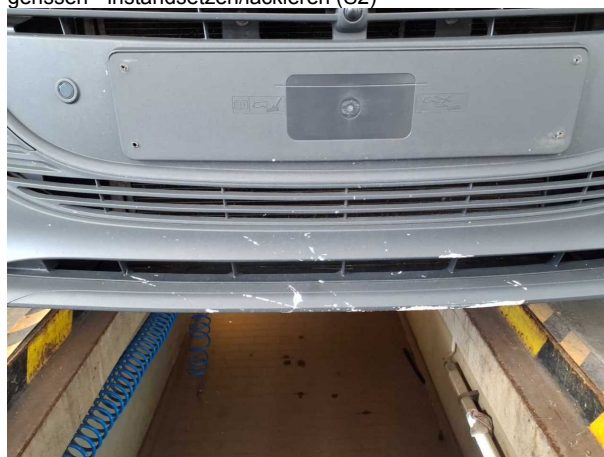
| Nr. | Bauteilgruppe | Beschreibung | Kosten (netto) |
|---|---|---|---|
| 19 | Stoßfänger vorn | Stoßfänger mit Parktronic (Verschmutz und) - verformt - erneuern | 609,00 € |

**Beschädigung #19:** Stossfänger vorn: Stossfänger mit Parktronic (Verschmutz und) - verformt - erneuern

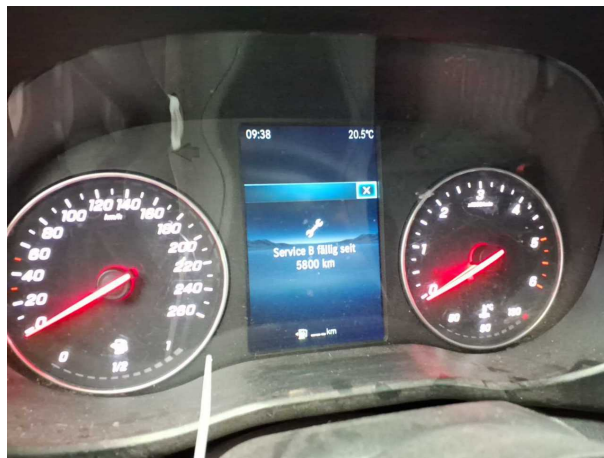
| Nr. | Bauteilgruppe | Beschreibung | Kosten (netto) |
|---|---|---|---|
| 17 | Sonstiges | Inspektion/Wartung - fällig - durchführen | 550,00 € |

**Beschädigung #17:** Sonstiges: Inspektion/Wartung - fällig - durchführen
