# Wertgutachten

Protokollnummer: 46901723  
Auftrags-Nr / Referenz:  
Besichtigungsdatum: 05.08.2026  
Sachverständiger: Sebastian Hödel  
Besichtigung durch: Sebastian Hödel

| Hersteller / Modell | Mercedes-Benz Vito | | |
| Kennzeichen | WI-MD2260 | Fahrgestellnummer | W1VVLBEZ7S4400531 |

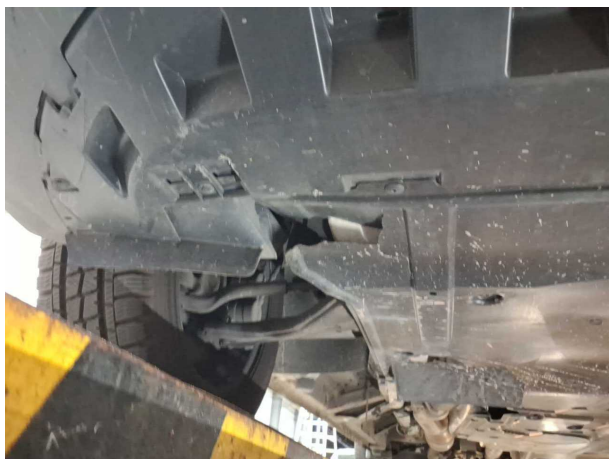
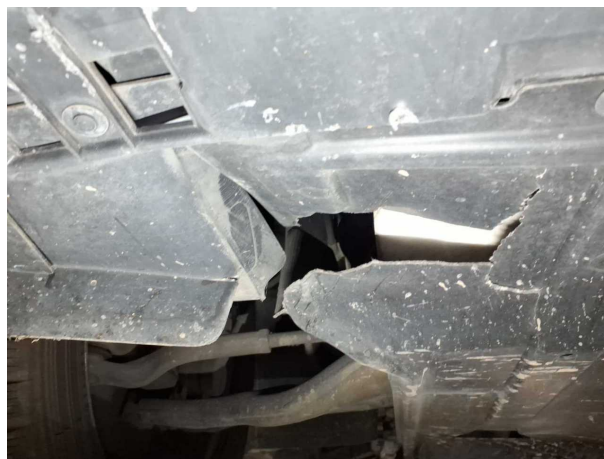
| Nr. | Bauteilgruppe | Beschreibung | Kosten (netto) |
|---|---|---|---|
| 1 | Motor | Motorverkleidung unten (Kostenausweitung möglich) - gebrochen / gerissen - erneuern | 144,00 € |

**Beschädigung #1:** Motor: Motorverkleidung unten (Kostenausweitung möglich) - gebrochen / gerissen - erneuern

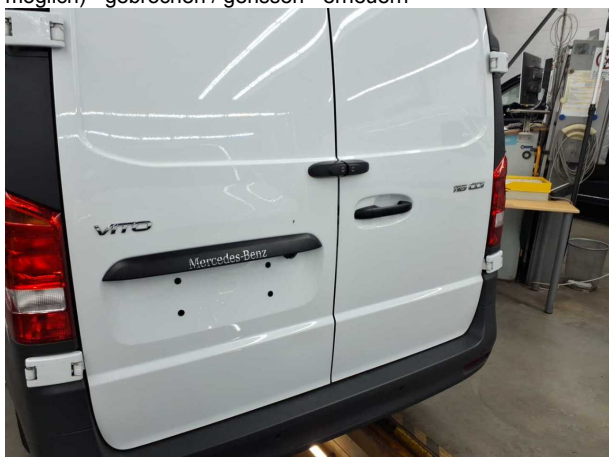
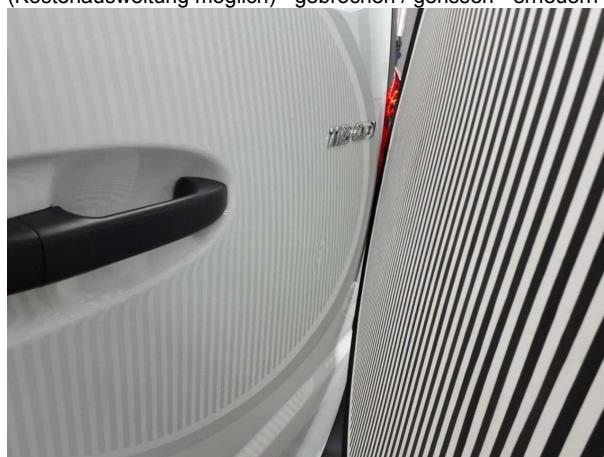
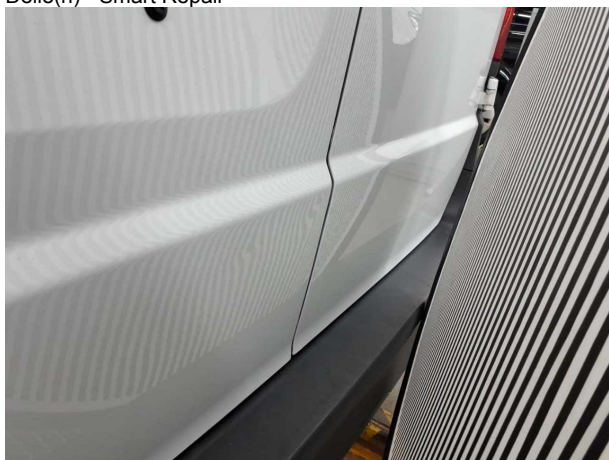
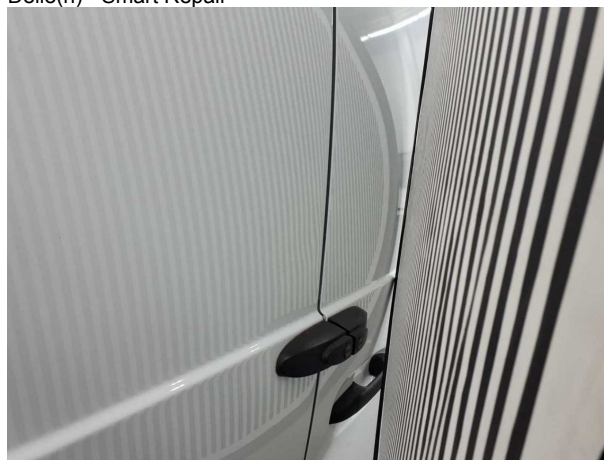
| Nr. | Bauteilgruppe | Beschreibung | Kosten (netto) |
|---|---|---|---|
| 2 | Heckklappe/-tür | Hecktür links (und rechts) - Delle(n) - Smart Repair | 160,00 € |

**Beschädigung #2:** Heckklappe/-tür: Hecktür links (und rechts) - Delle(n) - Smart Repair

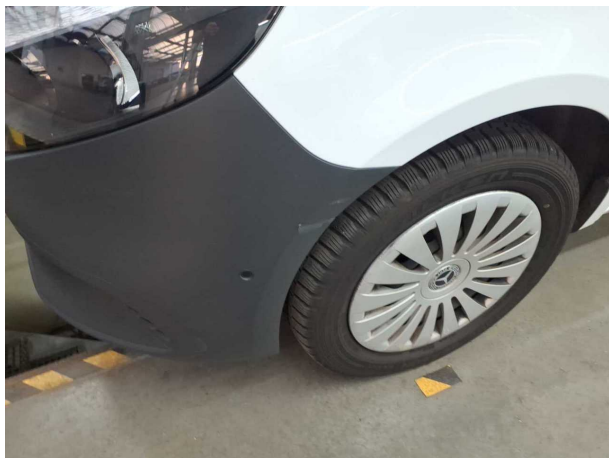
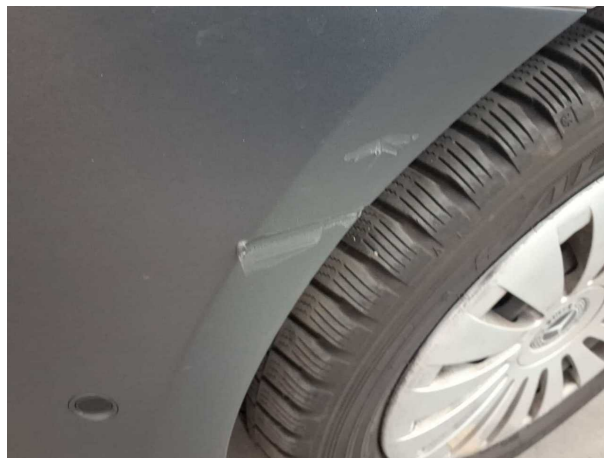
| Nr. | Bauteilgruppe | Beschreibung | Kosten (netto) |
|---|---|---|---|
| 3 | Stoßfänger vorn | Stoßfänger mit Parktronic - verkratzt / verschürft - erneuern | 609,00 € |

**Beschädigung #3:** Stossfänger vorn: Stossfänger mit Parktronic - verkratzt / verschürft - erneuern

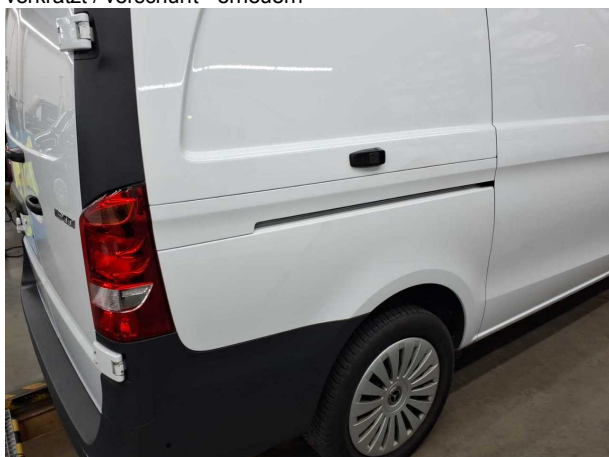
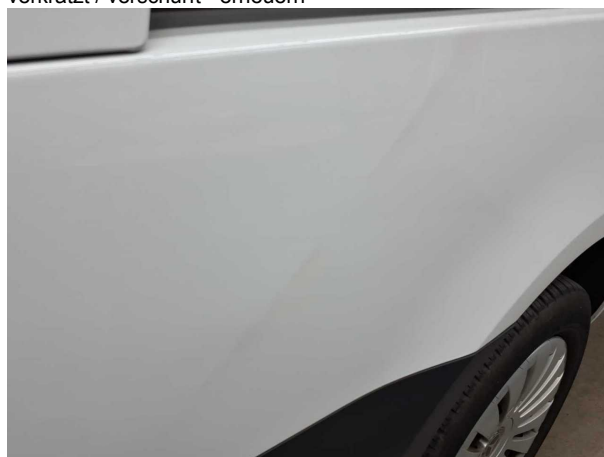
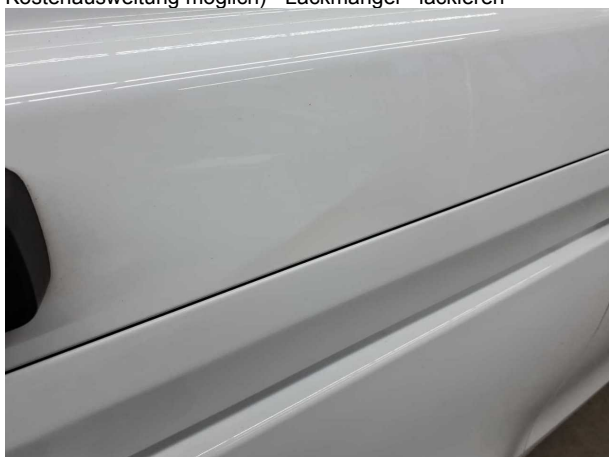
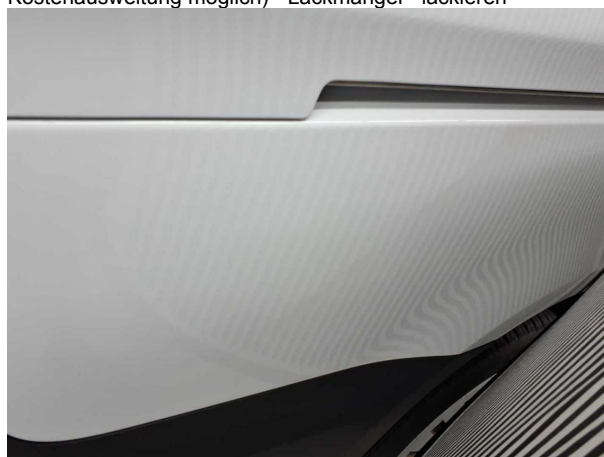
| Nr. | Bauteilgruppe | Beschreibung | Kosten (netto) |
|---|---|---|---|
| 4 | Seitenwand rechts | Seitenwand (Farbnebel; Kostenausweitung möglich) - Lackmangel - lackieren | 761,00 € |

**Beschädigung #4:** Seitenwand rechts: Seitenwand (Farbnebel; Kostenausweitung möglich) - Lackmangel - lackieren
