Zustandsbeschreibung (Marktplatz)

| Fahrzeugdaten | Hersteller<br>Fiat | | Typ<br>Tipo City Life | | Modell<br>1.0 EU6d, City Life, (Facelift) 2020 -.. | | | | |

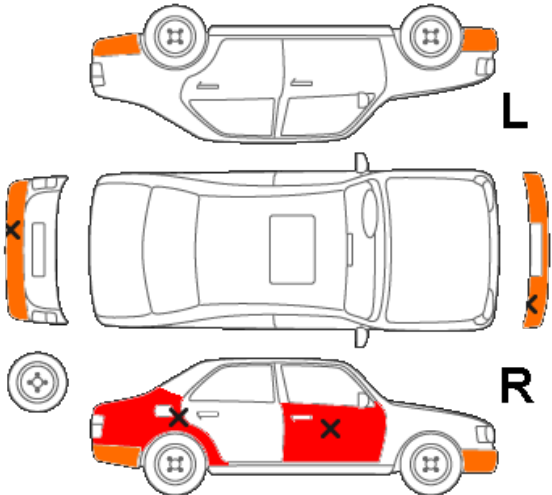
| Optischer Zustand | |
|---|---|
| | <p>Antennenstab Tierverschiss</p> <p>Fondseite rechts - Delle entfernen</p> <p>Lackzustand - Aufbereitung, polieren</p> <p>Radkappe vorne rechts verschrammt, erneuern</p> <p>Stoßfänger hinten - Lackieren</p> <p>Stoßfänger vorne - Lackieren</p> <p>Tür vorne rechts - Instands. und lackieren</p> |
